INFORME PRELIMINAR

ACCIDENTE LOC-I / FUEL

MATRÍCULA: YV3112

INFORME PRELIMINAR DE ACCIDENTE DE AVIACIÓN JIA EXPEDIENTE N° 016/2024

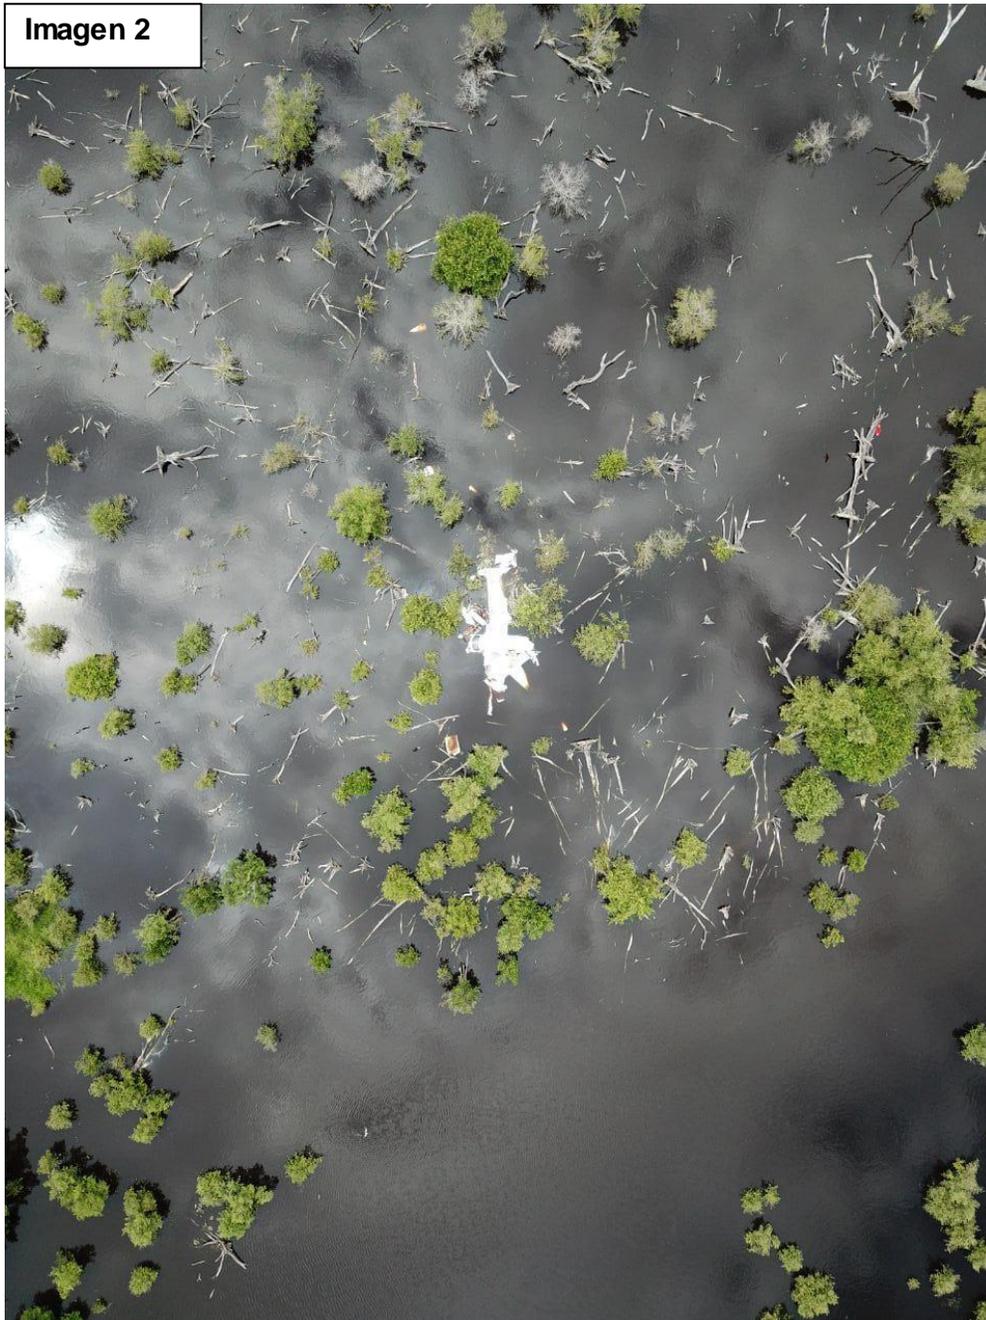
Imagen 2: Vista Aérea del Sitio de Impacto YV3112

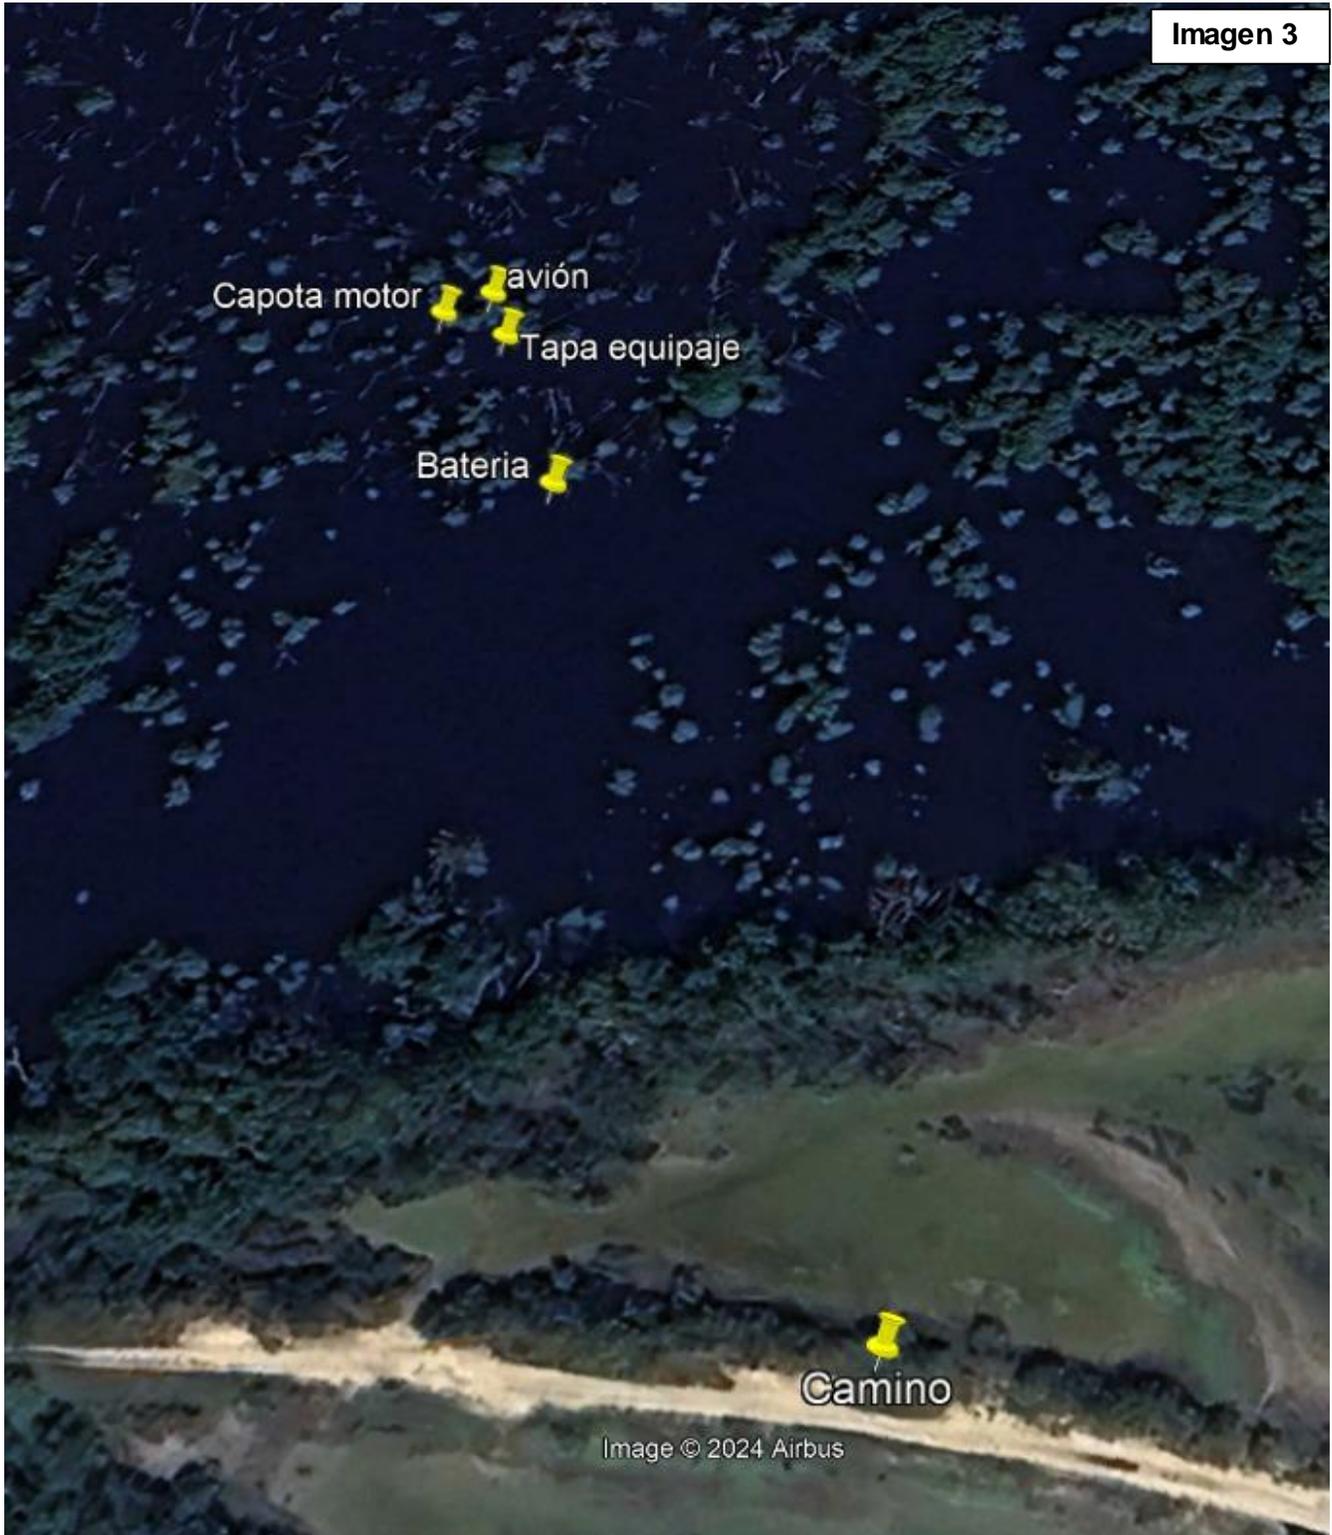
Imagen 3: Imagen Satelital dispersión de los restos
Fuente: Investigador Encargado **Año:** 2024

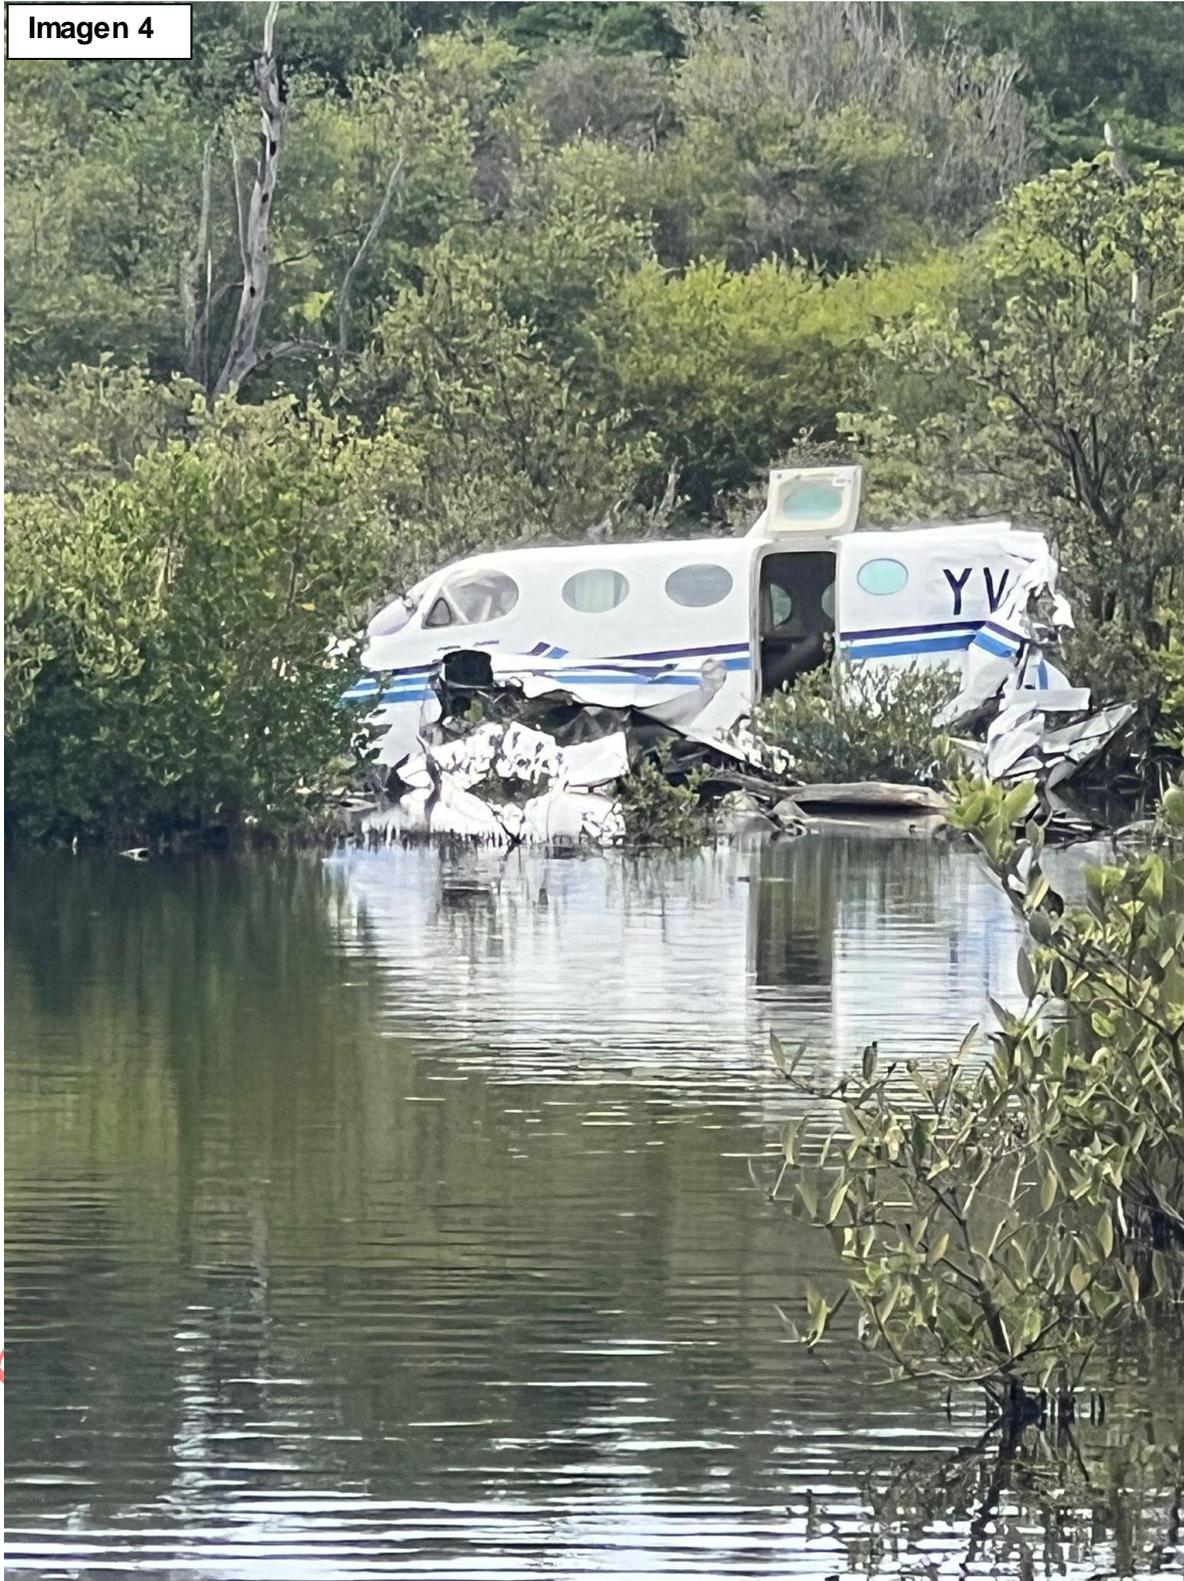
Imagen 4

Imagen 4: Sitio del Impacto
Fuente: Investigador Encargado Año: 2024

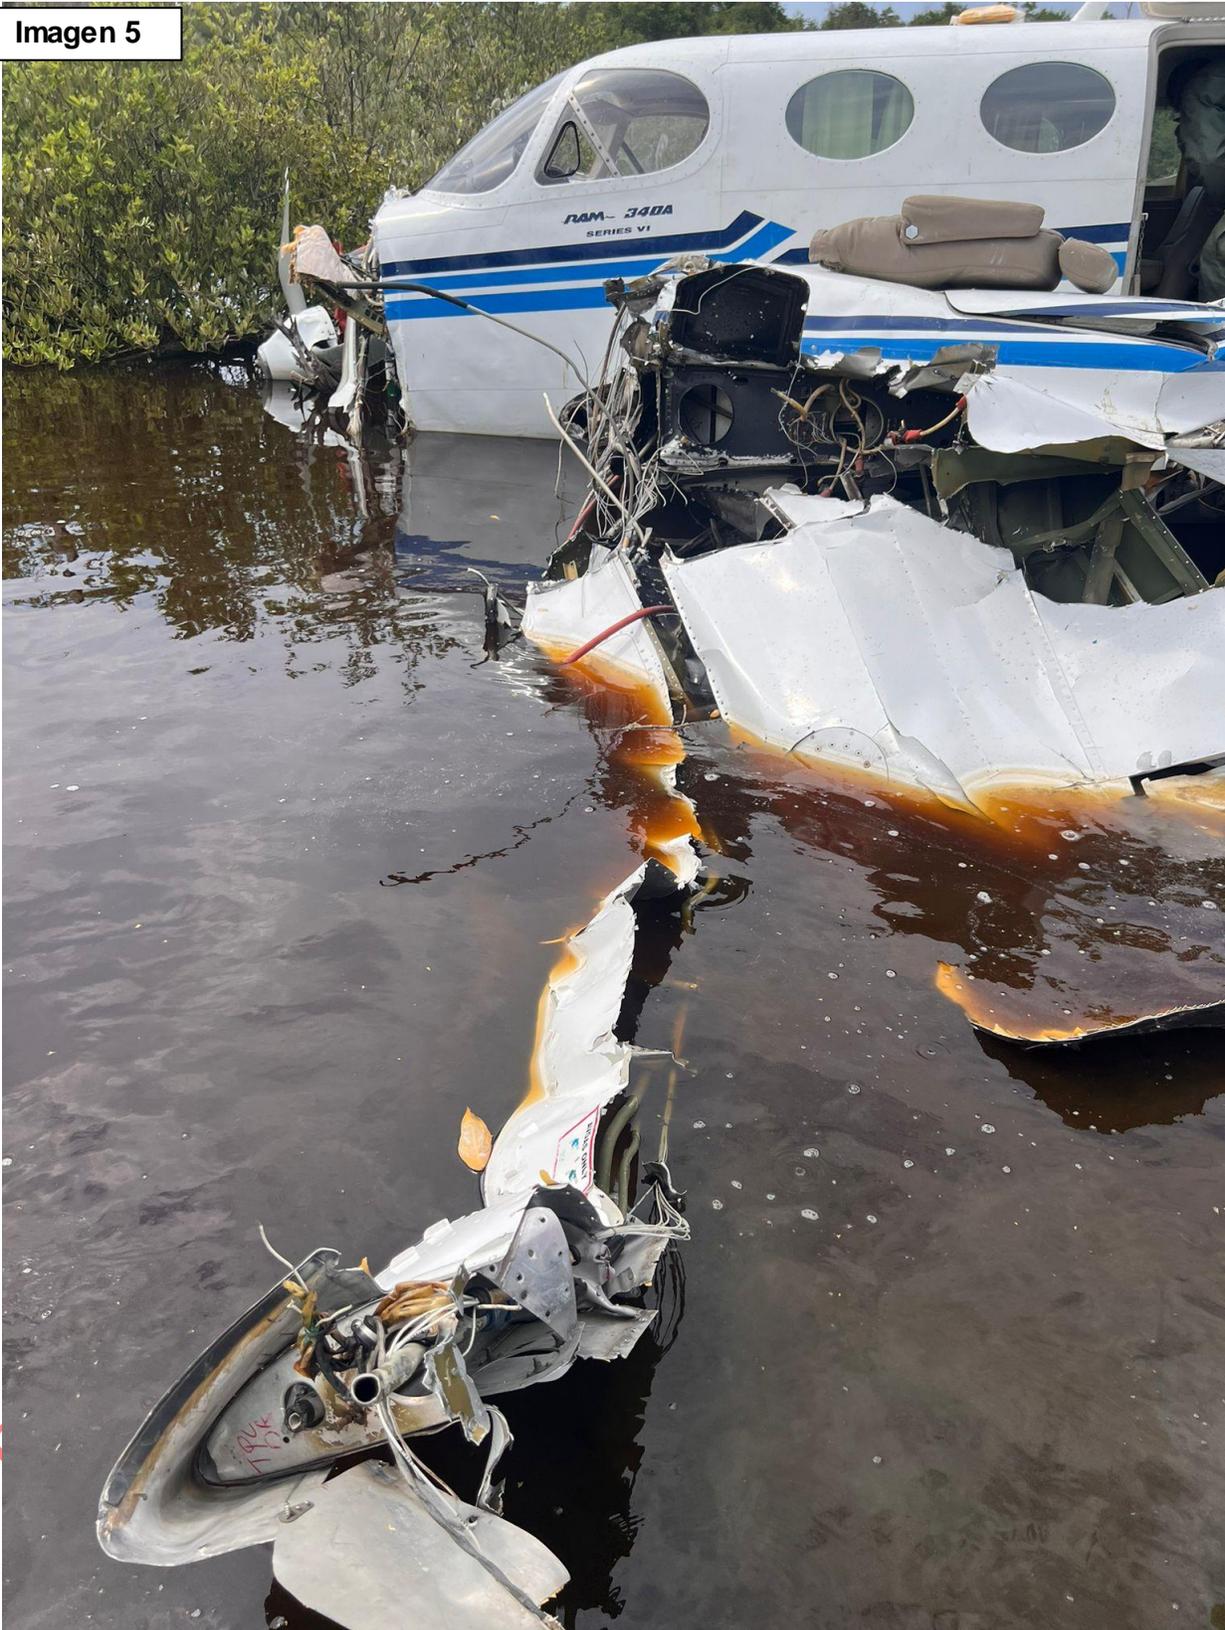
Imagen 5

Imagen 5: Daños de Nariz y ala izquierda
Fuente: Investigador Encargado **Año:** 2024

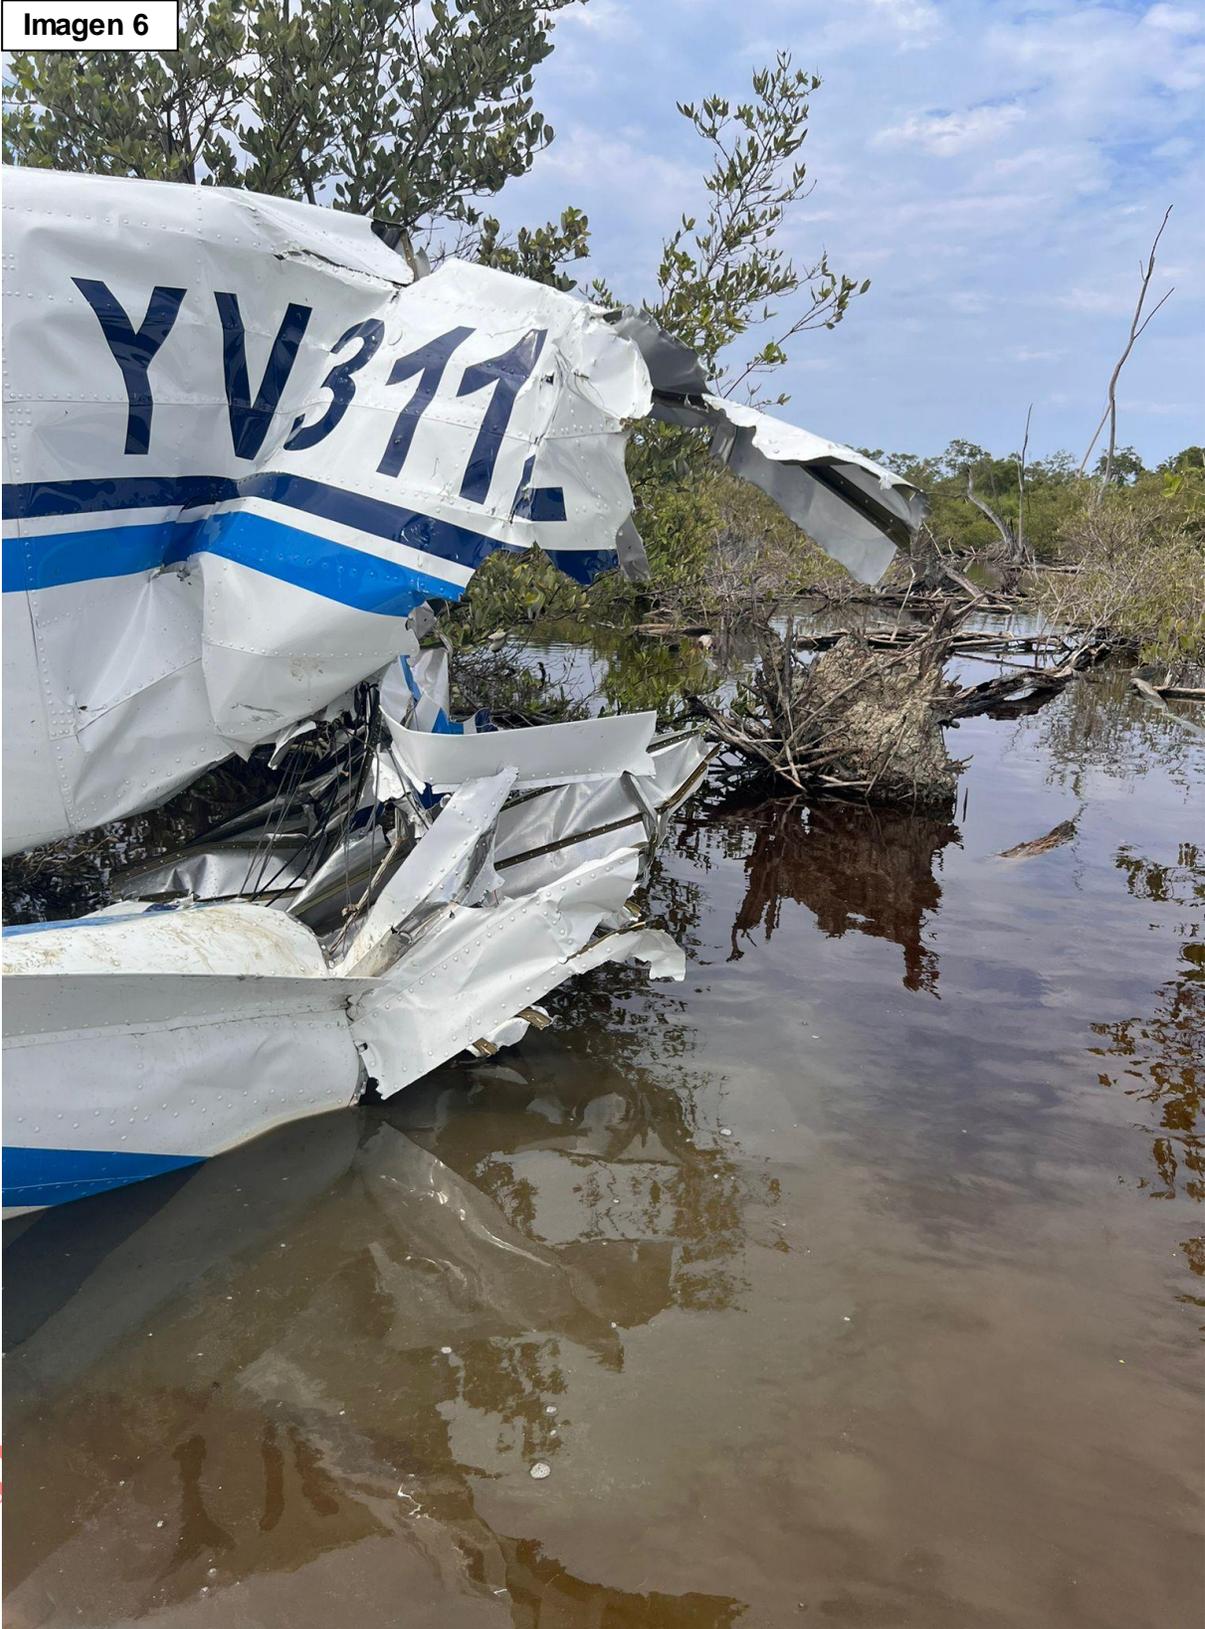
Imagen 6

Imagen 6: Daños en el fuselaje (desprendimiento del empenaje)
Fuente: Investigador Encargado **Año:** 2024

- a. El empenaje quedo doblado, torcido y desprendido hacia la izquierda a partir de la estación FS 252,00. El estabilizador vertical quedo invertido al igual que el horizontal, y debajo del fuselaje
- b. Motor izquierdo desprendido en conjunto con su bancada. El mismo quedo del lado derecho, entre el fuselaje y el motor derecho.
- c. El plano izquierdo, posterior a la viga principal, entre las estaciones WS106,48 y WS205,90 se encuentra desprendida, incluyendo la viga y los tanques de combustible auxiliares.

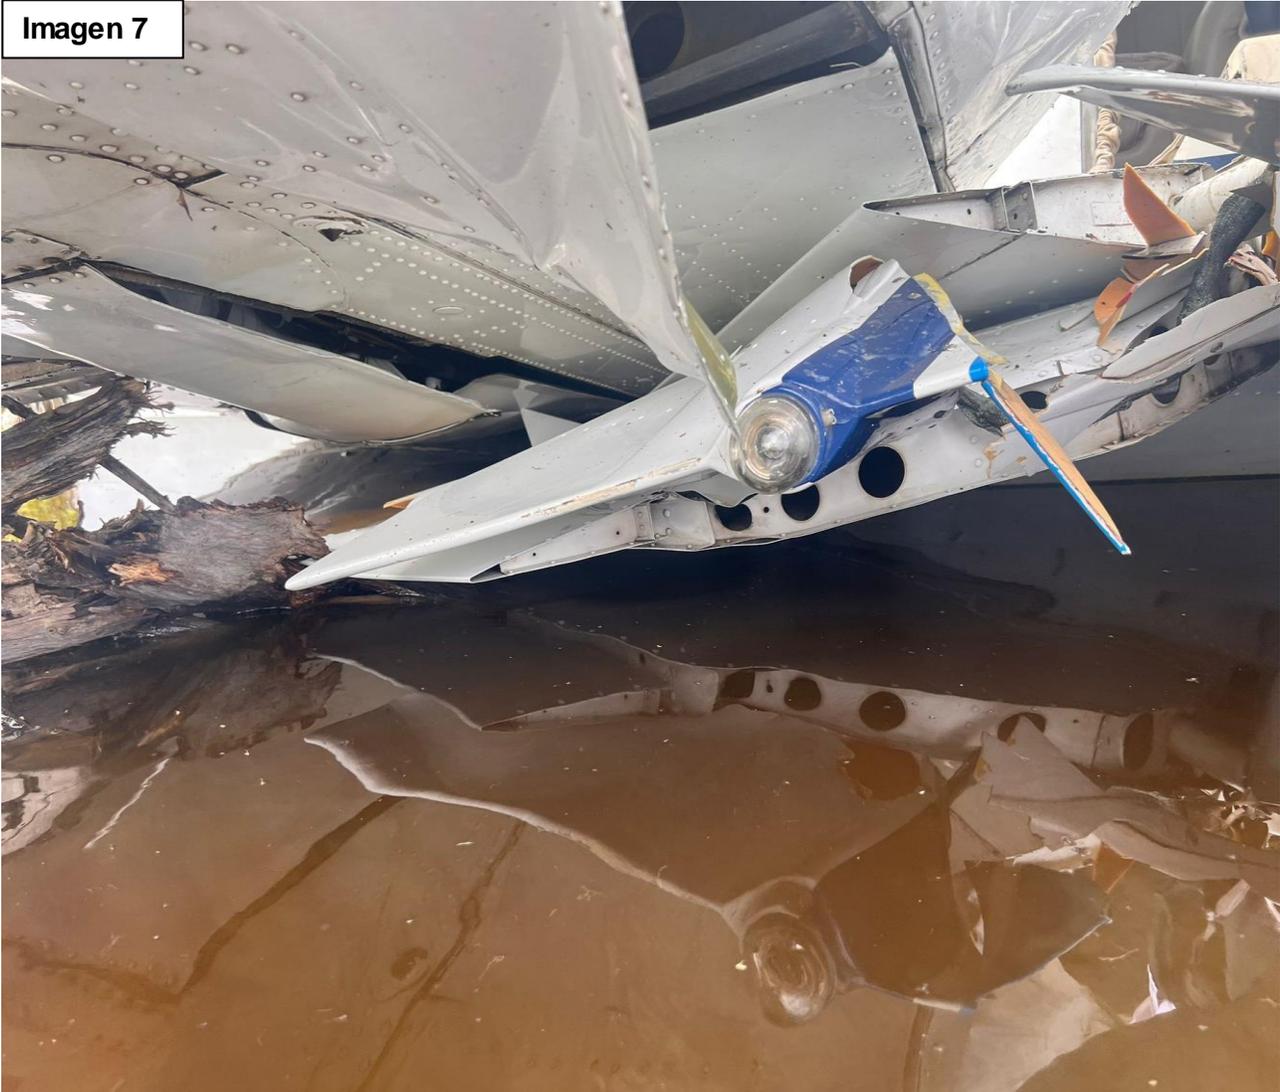
Imagen 7

Imagen 7: Empenaje encontrado bajo el ala izquierda (zona interna) y el fuselaje central del avión
Fuente: Investigador Encargado Año: 2024

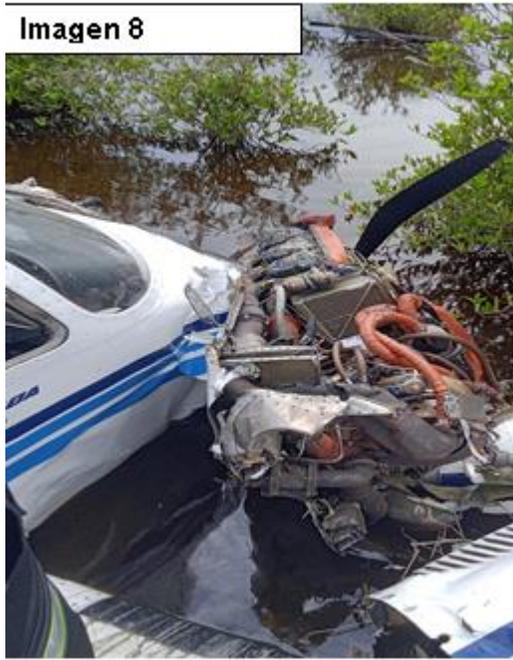
Imagen 8

Imagen 8: Motor izquierdo, encontrado del lado derecho de la cabina
Fuente: Investigador Encargado Año: 2024

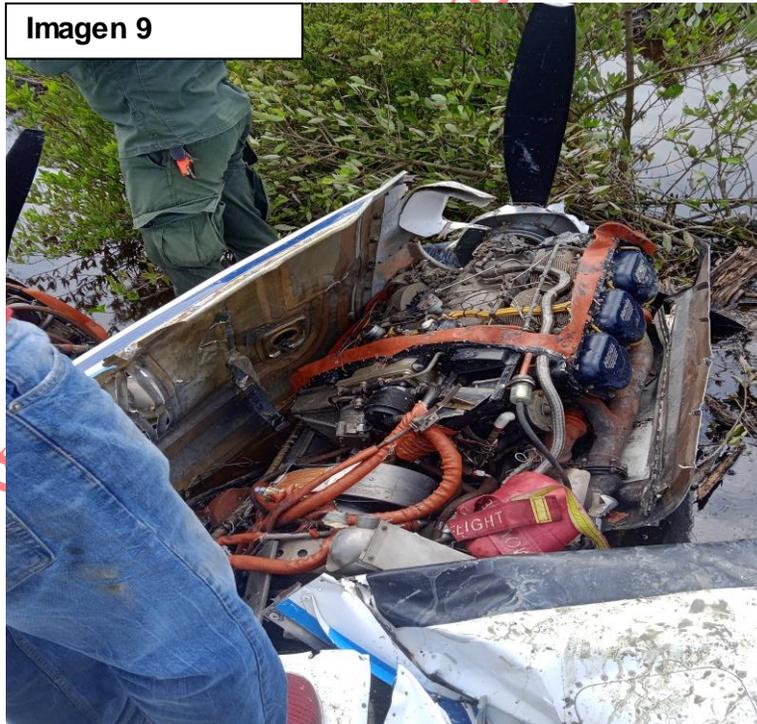
Imagen 9

Imagen 9: Motor derecho, en su posición original.
Fuente: Investigador Encargado Año: 2024

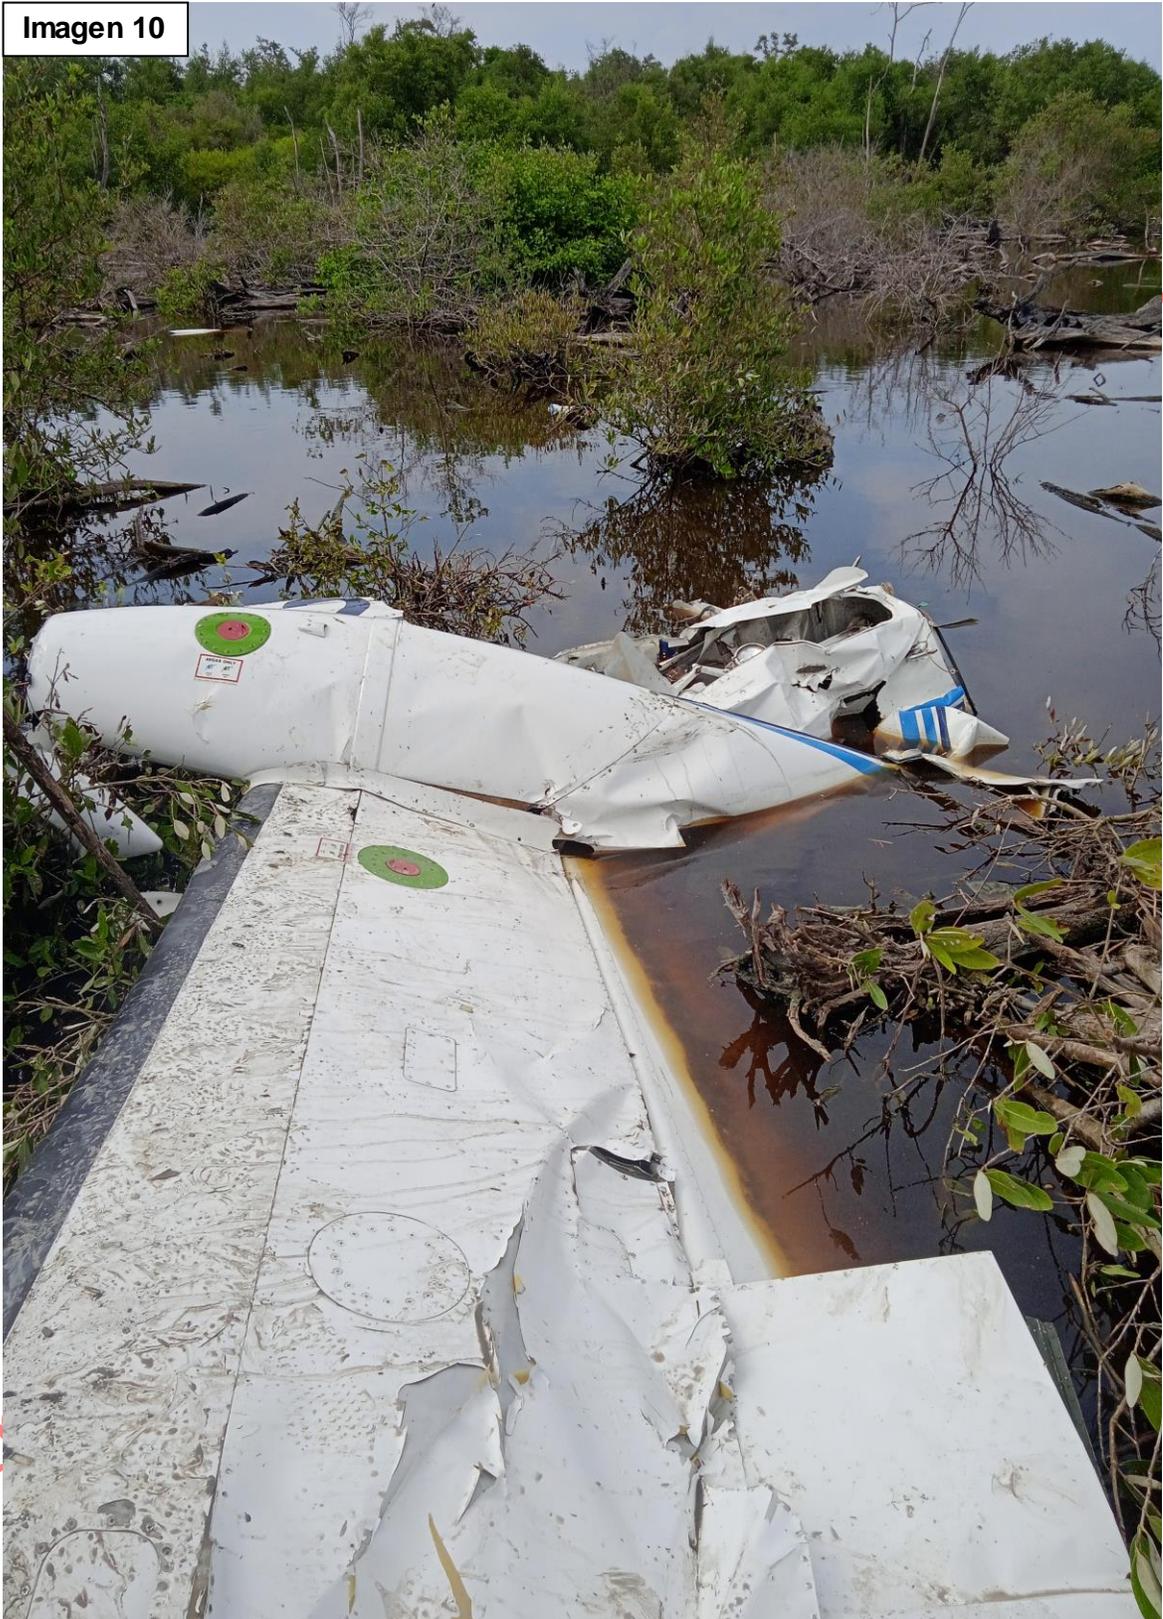
Imagen 10

Imagen 10: Ala derecha y restos de la nariz del avión
Fuente: Investigador Encargado **Año:** 2024

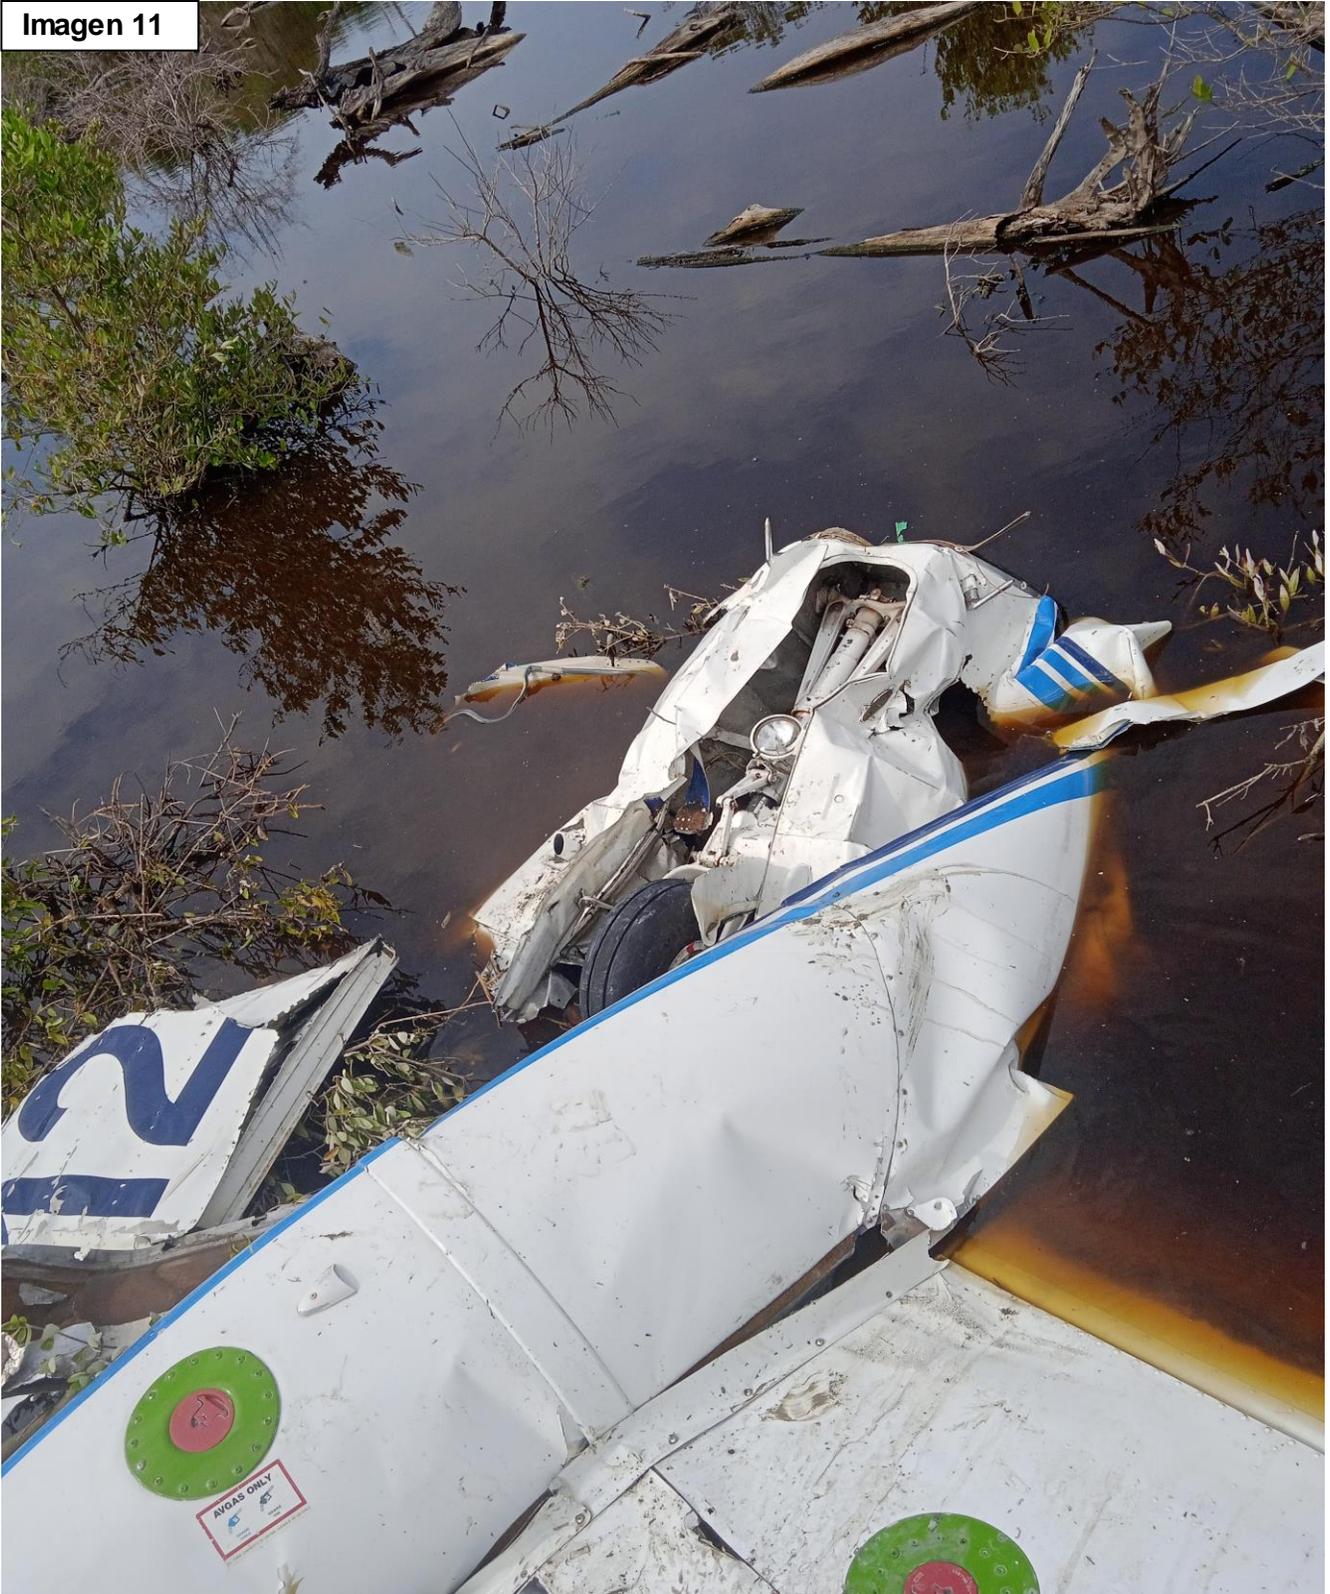
Imagen 11

Imagen 11: Tren principal de nariz.
Fuente: Investigador Encargado **Año:** 2024

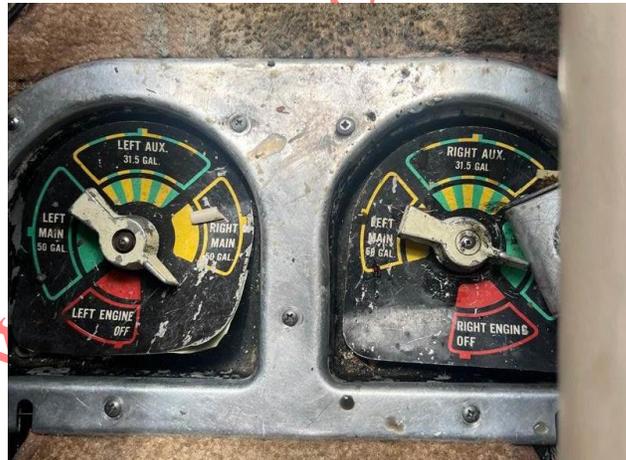
- a. Se evidencio que los tanques de combustible principal y auxiliar del lado derecho se encontraban vacíos, no presentaban fugas ni grietas.
- b. Por la indicación del instrumento ambos motores estaban trabajando con el tanque de combustible derecho.

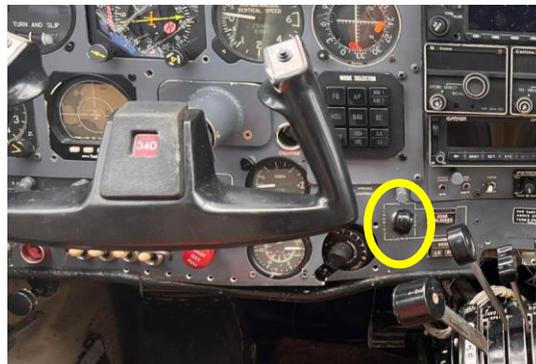
- c. Palanca de tren de aterrizaje en la posición UP, lo que indica que el tren estaba arriba.

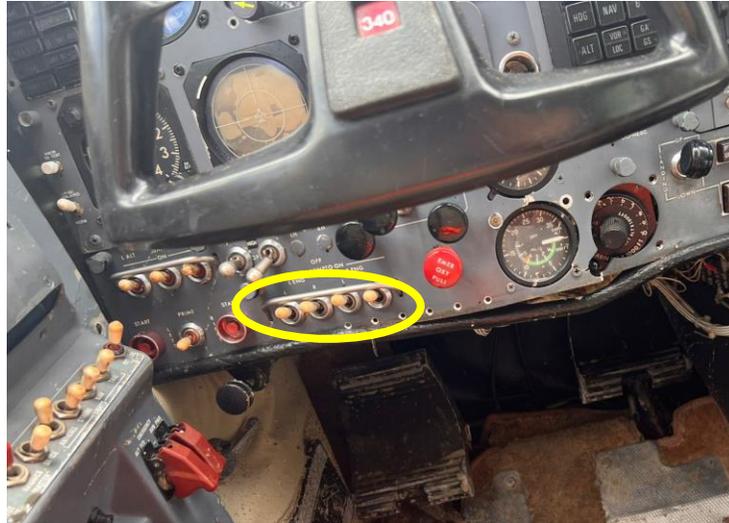
d. Magnetos de ambos motores en la posición ON.

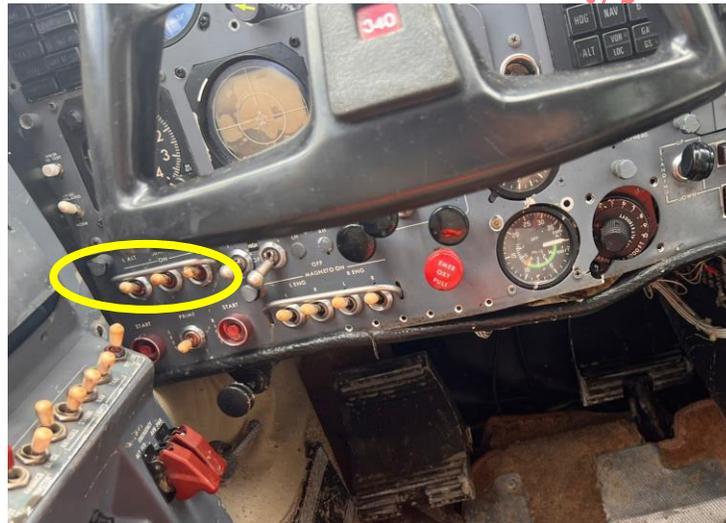
e. Switch de batería y alternadores ON.

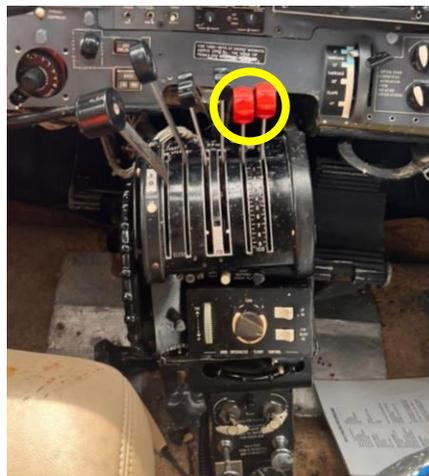
f. Palancas de mezcla hacia adelante que indica condición full potencia.

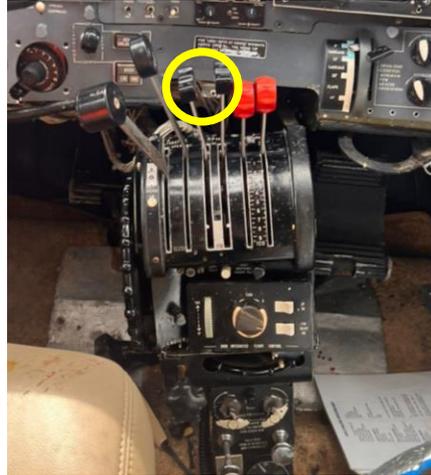
- g. Las palancas de hélices full adelante, lo que indica máxima RPM.

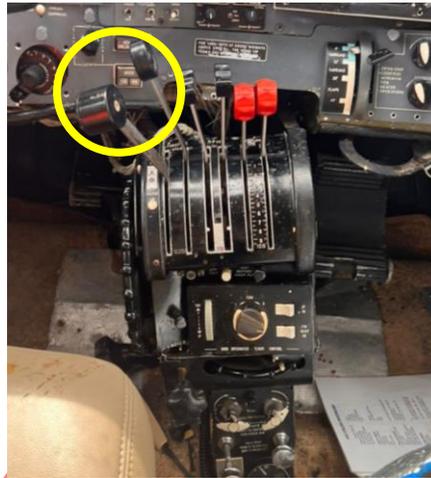
- h. Palancas de potencia con leve asimetría, pero ambas full potencia.

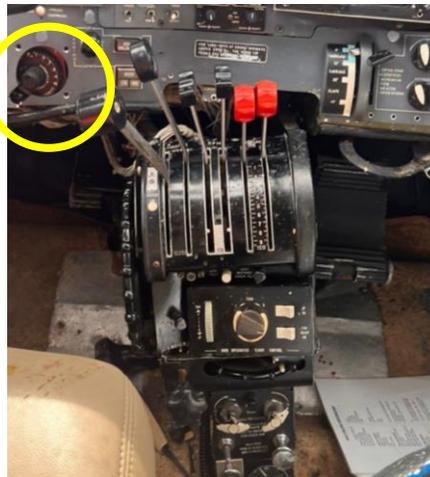
- i. Perilla del set de presurización puesto para el nivel del mar.

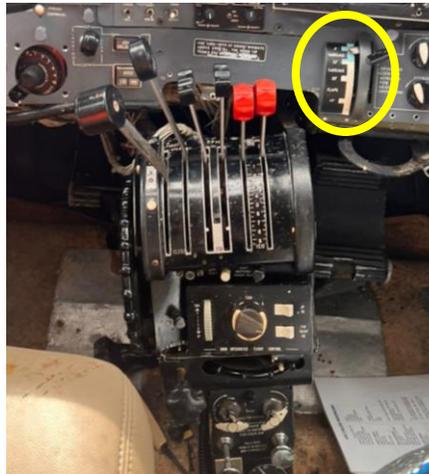
j. Indicación flap 0°.
