# INFORME

## INCIDENTE SCF-NP

**MATRÍCULA:** YV647T

## **INFORME INCIDENTE DE AVIACIÓN JIAAC EXPEDIENTE N°022/2024**

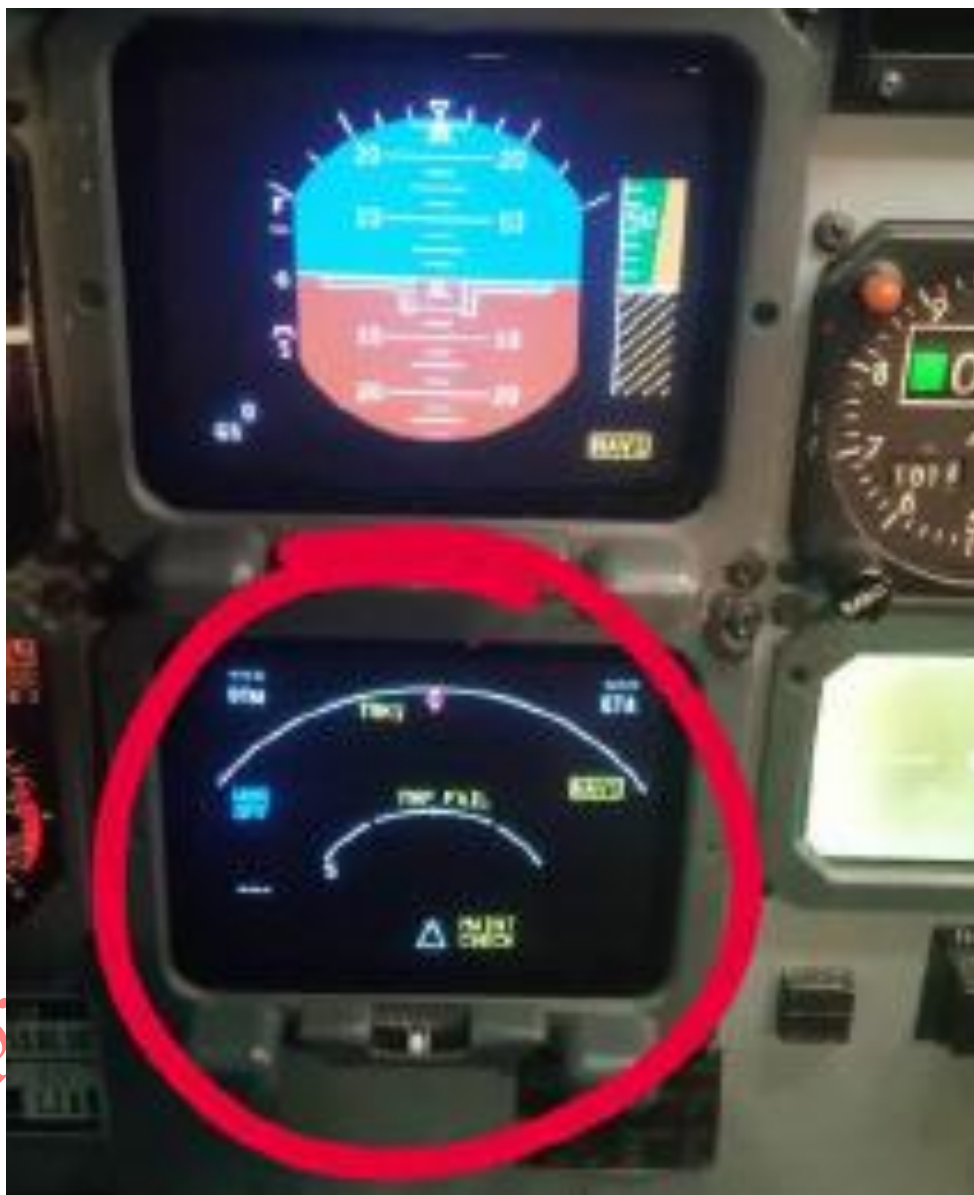
Durante la fase de ascenso inicial y aproximadamente a 11.000ft la tripulación al mando se percató de que ambos ND (Navegation Displays) indicaban "MAP Failure", perdiendo así toda la indicación de rumbos, de la misma manera, los ADI (El indicador director de actitud) indicaban información errónea de actitud. Luego de evaluar la situación (nocturno y condiciones instrumentales) y al no poder recuperar la operación normal el Cap. al mando notifica inmediatamente al Control de Aproximación de Maiquetía su decisión de retornar al aeropuerto de salida, luego de ser autorizado para realizar la aproximación ILS a la pista 10L de Maiquetía, la aeronave aterrizó sin novedad los pasajeros ilesos y la aeronave con la falla antes mencionada.

**Imagen 1. Mensaje de Map Fail.**  
**Fuente: Investigador Encargado**

La causa probable del incidente fue ocasionada por la pérdida de información del inercial #2, lo que a su vez resulto en pérdida de la información de la posición de la aeronave causando el mensaje de Map Fail de los lados asociados. Cabe destacar que la aeronave no está equipada con transfer switch de IRUS, la transferencia debe ser realizada por medio del sistema Multi- Function Control and Display Unit (MCDUS).

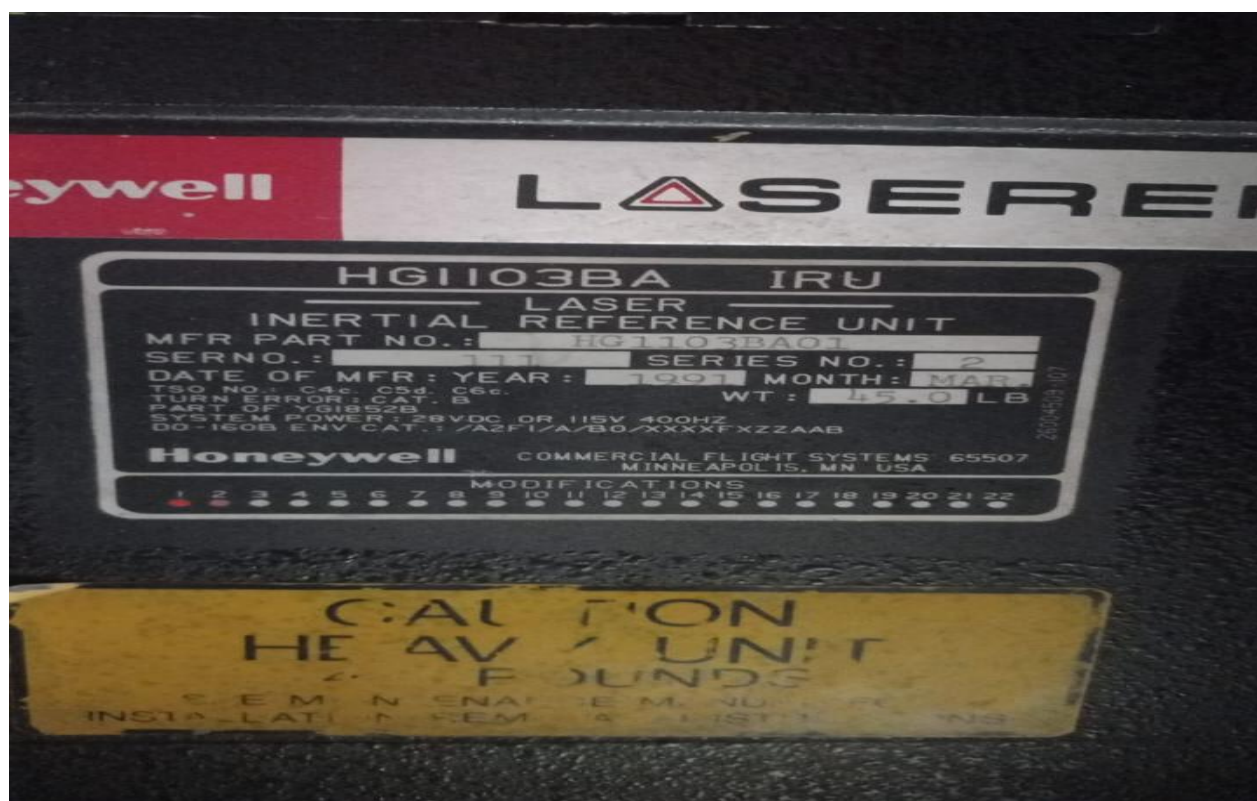
Imagen 2. Inercial removido posición #2

5. Se realizó Troubleshooting de acuerdo al amm34-43-00 pág. 101-110.
6. Se realizó remoción e instalación del Inercial #2 y limpieza de cooling fan de acuerdo al amm 34-43-01 pág. 201-208.
7. Se realizó instalación y alineación de los inerciales los cuales operaron sin novedad.

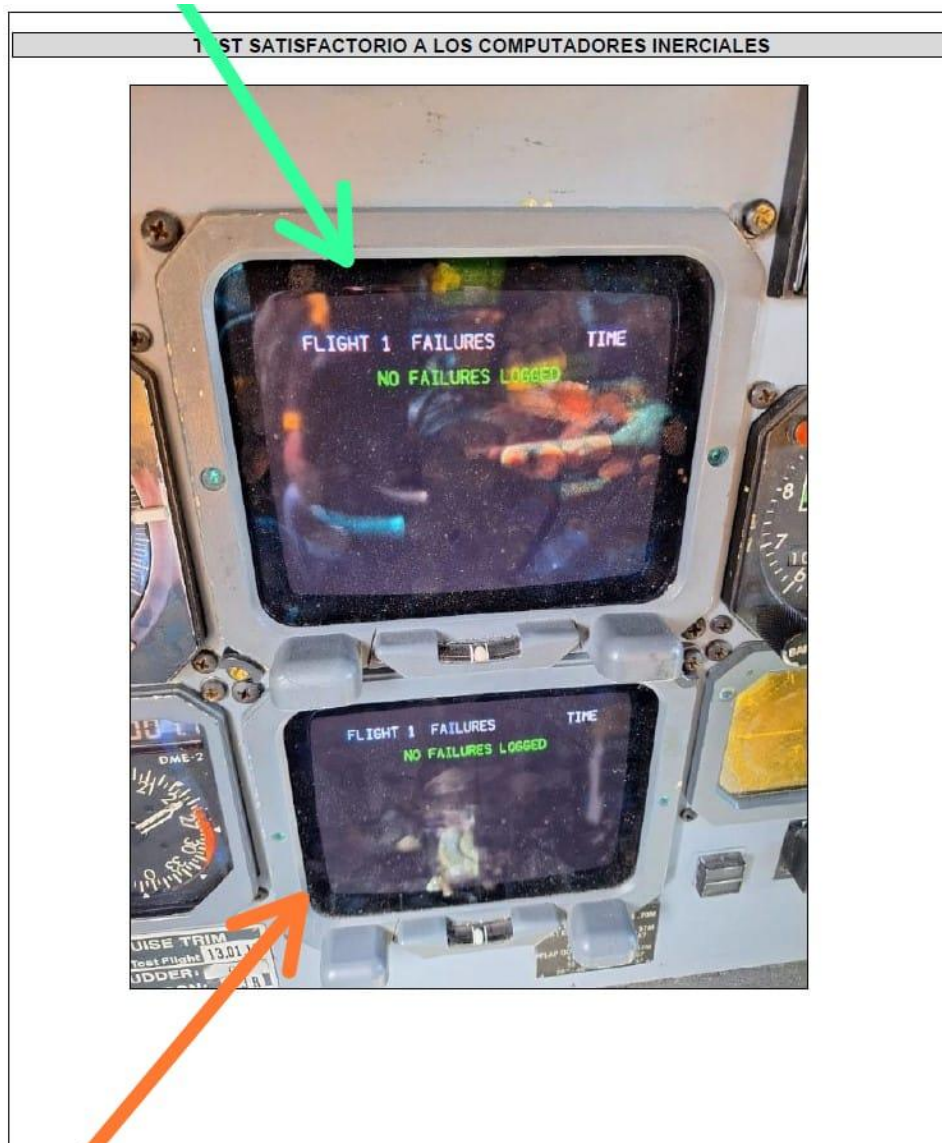
**Imagen 3. Test de comprobación de las computadoras inerciales.**  
**Fuente: Investigador Encargado**

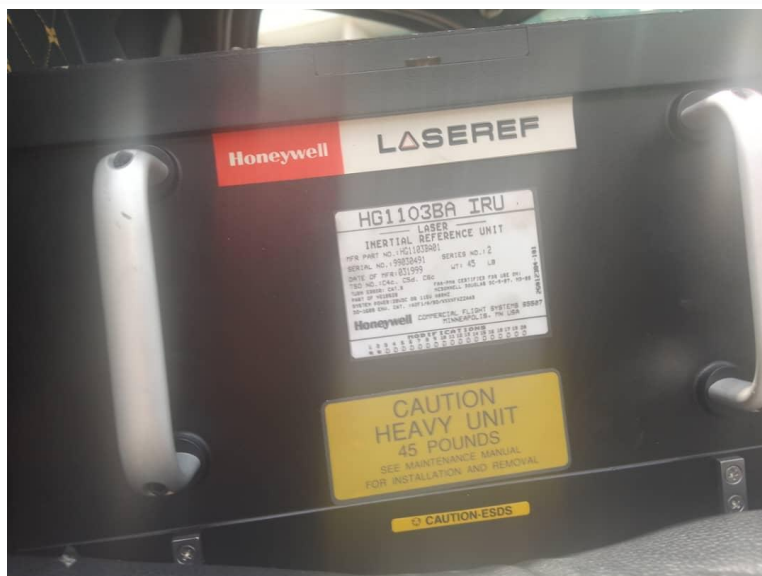
Imagen 4. Inercial Nuevo.  
Fuente: Investigador Encargado

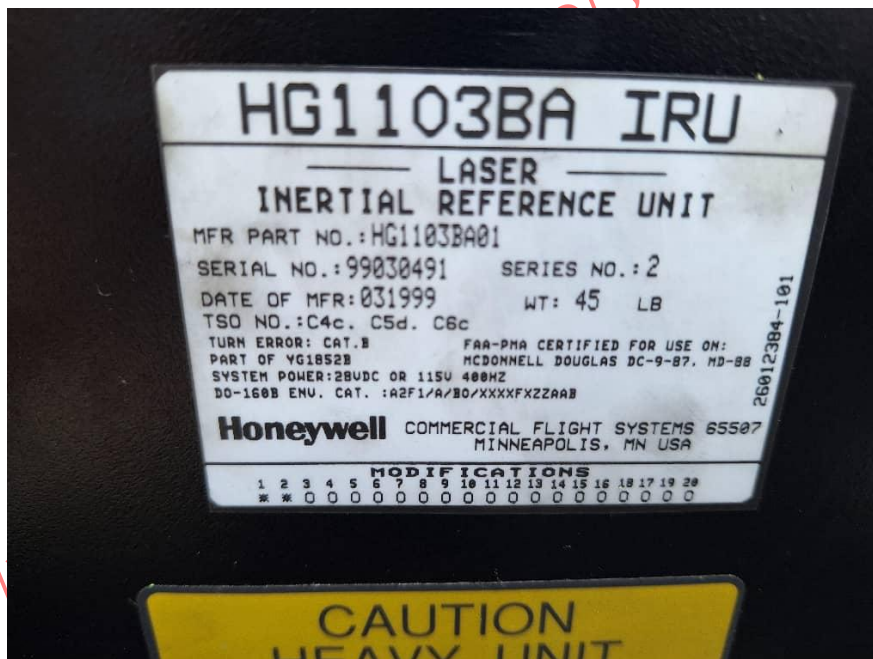
Imagen 5. Serial del Inercial instalado.  
Fuente: Investigador Encargado

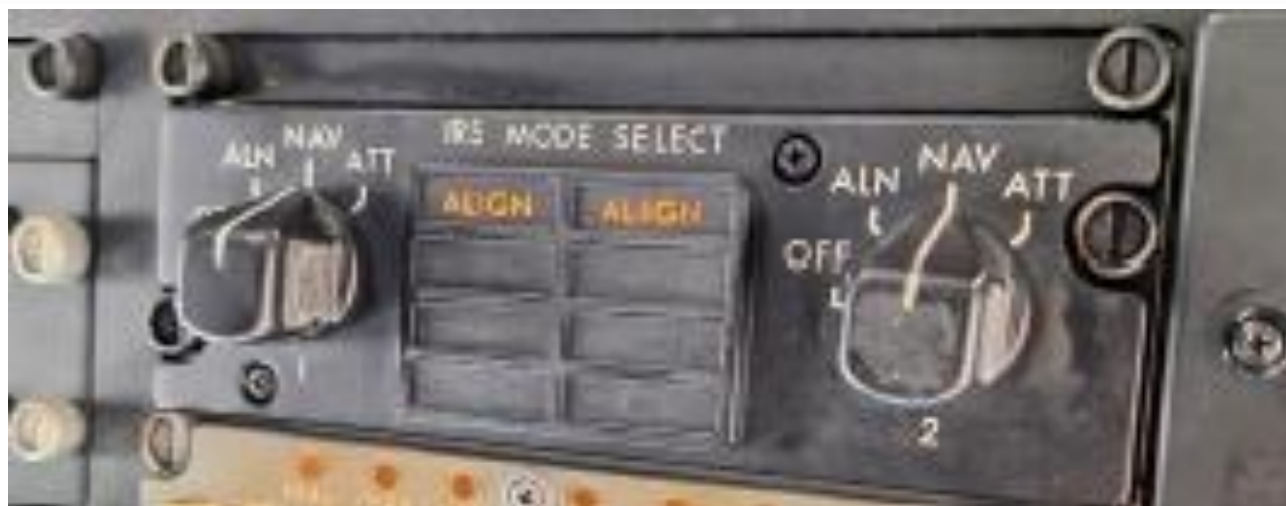
**Imagen 6. Alineación de Inerciales.**  
**Fuente: Investigador Encargado**

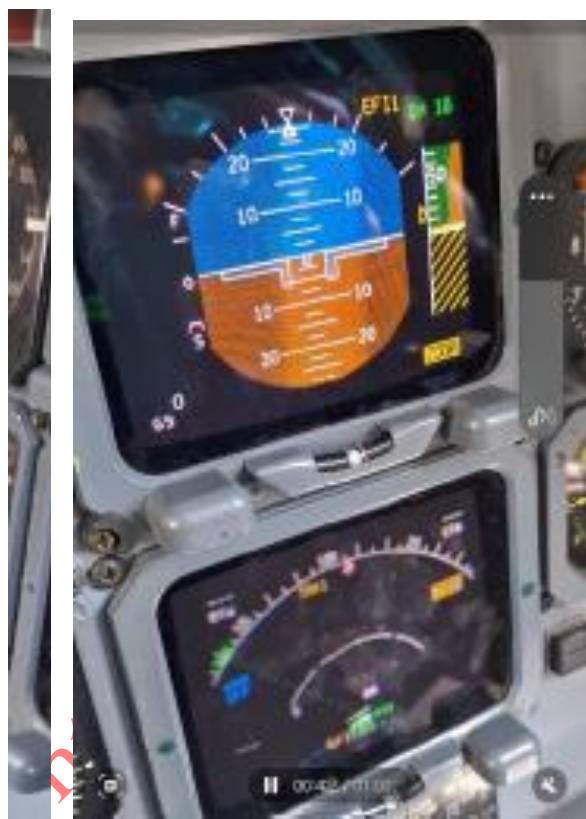
**Imagen 7. Pantallas Cap. y Primer Oficial alineadas sin fallas.**  
**Fuente: Investigador Encargado**
