INCIDENTE GRAVE F-NI

MATRÍCULA: YV2923

MODELO: DC-9-82

INFORME PRELIMINAR DE INCIDENTE GRAVE DE AVIACIÓN

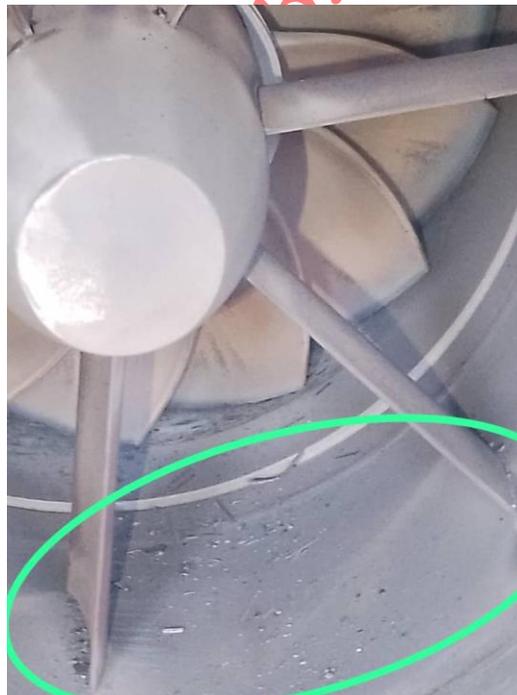
Imagen 1: Restos del APU
Fuente: Investigador Encargado. **Año:** 2024

10. Se solicitó el registro de mantenimiento de la Unidad de Poder Auxiliar (APU), el cual posiblemente originó el humo en cabina, se pudo constatar que el mismo se encuentra trancado internamente.

11. Se efectuó inspección al APU que estaba instalado en la aeronave en el momento del evento; PN: 3800504-1, SN: P-80223. (Componente on condición). Se pudo constatar que se encuentra trancado internamente y con restos de aceite en el escape, se revisó el filtro de aceite y el detector magnético de partículas con resultados normales (no se observaron partículas metálicas).

5. Realizar el estudio del programa de mantenimiento del APU y acortar los intervalos de mantenimientos, para garantizar el control y desempeño de estos equipos.

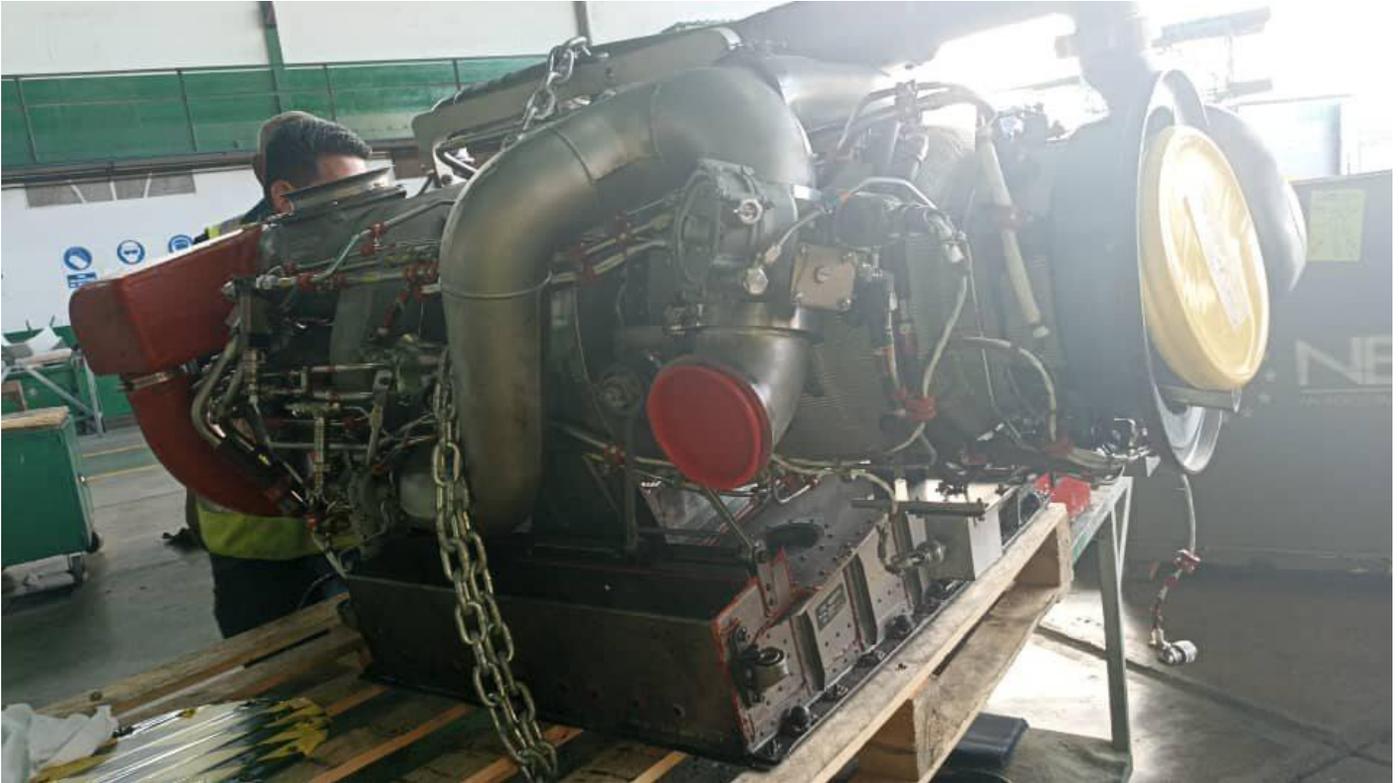
Imagen 2: Proceso de traslado para la instalación de la Unidad de poder auxiliar APU
Fuente: Investigador Encargado. **Año:** 2024

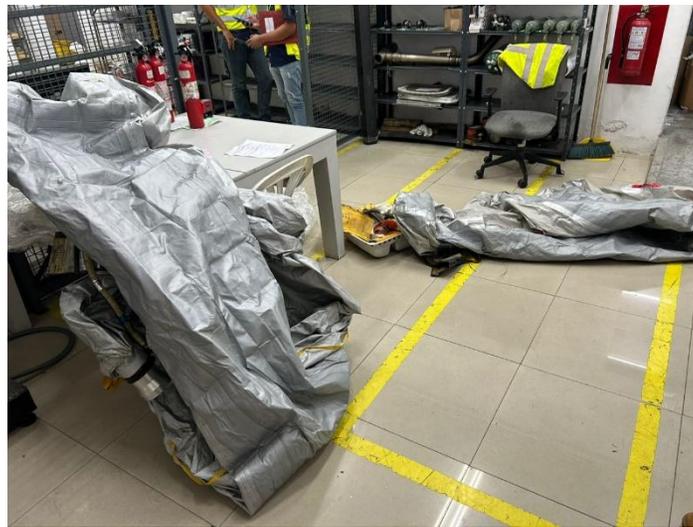
Imagen 3: Investigación de los Toboganes.
Fuente: Investigador Encargado. Año: 2024
