# INFORME

## INCIDENTE SCF-NP

**MATRÍCULA:** YV2953

## INFORME DE INCIDENTE DE AVIACION JIAAC EXPEDIENTE N°018/2024

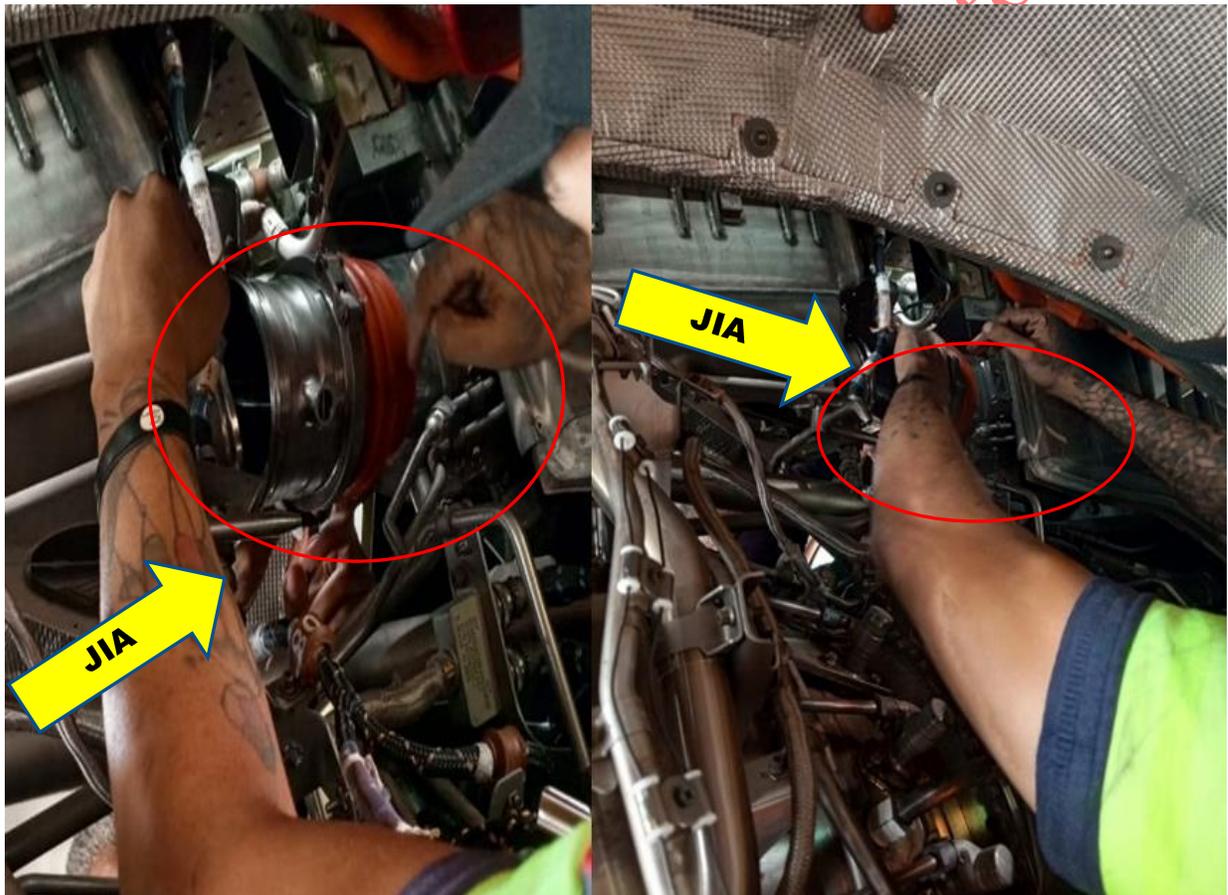
El día 04 de Mayo del 2024 se realizó inspección por parte de la Junta Investigadora de Accidentes de Aviación Civil (JIAAC) Y personal técnico de mantenimiento de la OMAC °431, se ejecutó el caza falla de alta presión de cabina (cabin leakage test) de acuerdo con a lo establecido por el fabricante EMBRAER en el manual de mantenimiento 21-31-00-810-818-A Y AMM 21-31-00-720-802-A/500.

Imagen 3. Inspección Visual del sistema hidráulico.  
Fuente: Investigador Encargado. Año: 2024

8. Se realizó la acción correctiva slip N°00109476 se reemplazó fan air valve. De acuerdo con AMM TASK 36-11-04-400-801. Se efectuó Engine pneumatic bleed system operational test con resultados satisfactorios de acuerdo con AMMTASK 60-11-00-710-810-A.

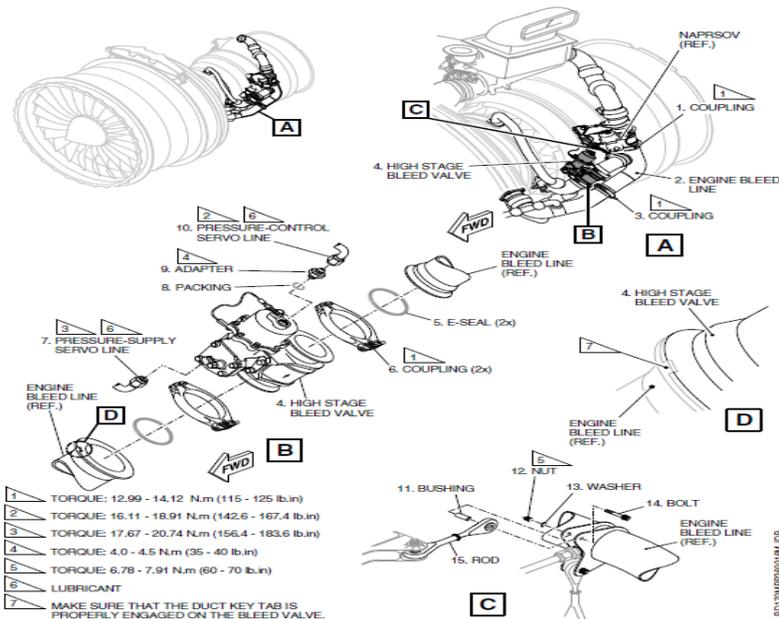
Imagen 6: High Stage Bleed Valve de acuerdo con el AMM 36-11-01-000/400-801-A  
Fuente: Investigador Encargado. Año: 2024

La Junta Investigadora de Accidentes (JIA) determinó en base a la inspección realizada con los TMA la empresa que la causa probable del incidente fue por el mal funcionamiento del componente (on condition) N°1007086-7. **FAN AIR VALVE**
