INCIDENTE SCF-NP

MATRÍCULA: YV1116

MODELO: JETSTREAM SERIES 3200 COMMUTER

INFORME DE INCIDENTE DE AVIACION JIAAC EXPEDIENTE N°020/2024

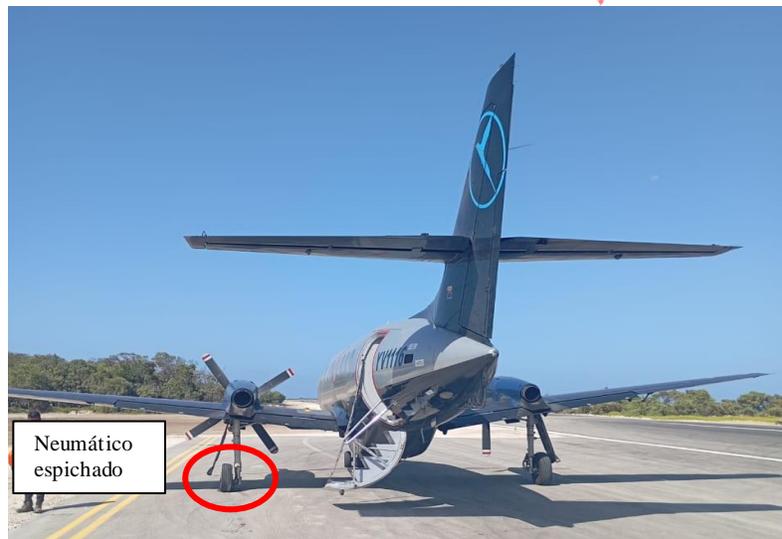
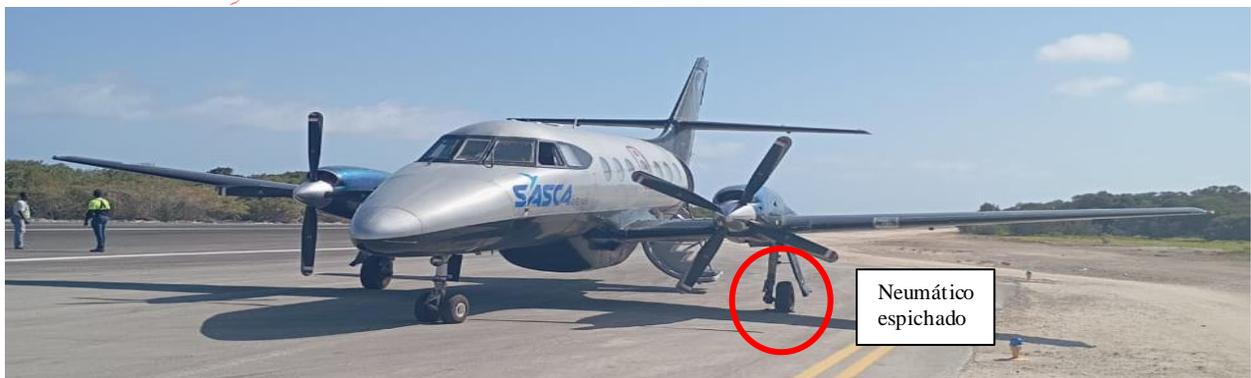
Ilustración 1. Aeronave con el neumático izquierdo espichado
Fuente: Investigador Encargado

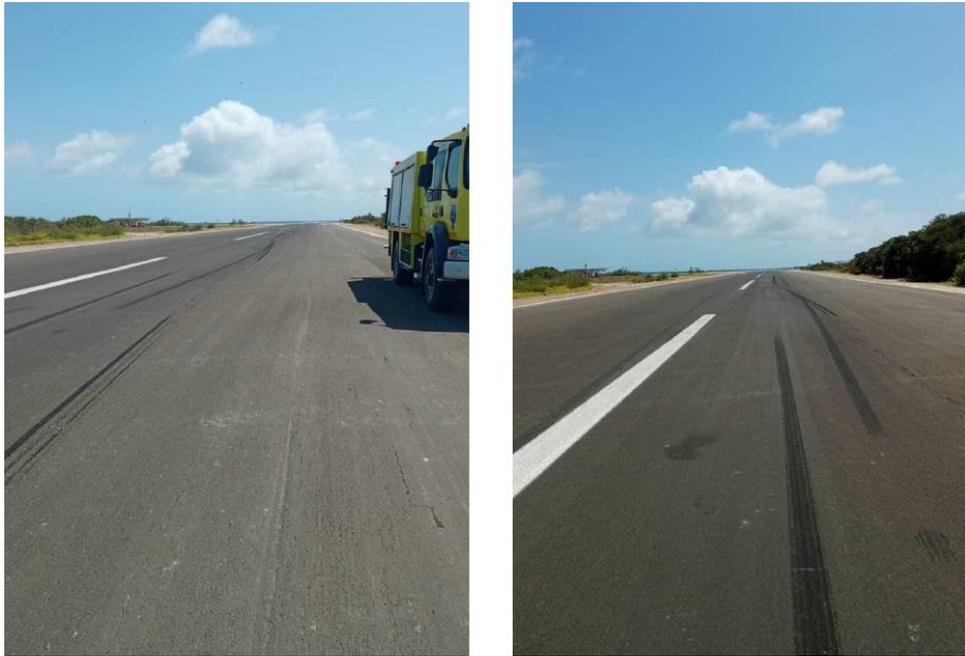
Se realizó inspección de la pista para verificar la existencia de FOD (Foreign Object Damage) que pudiera haber ocasionado daños en el neumático, no se encontró restos de FOD en ningún tramo de la pista.

Ilustración 2. Marcas en la pista dejadas por la aeronave
Fuente: Investigador Encargado

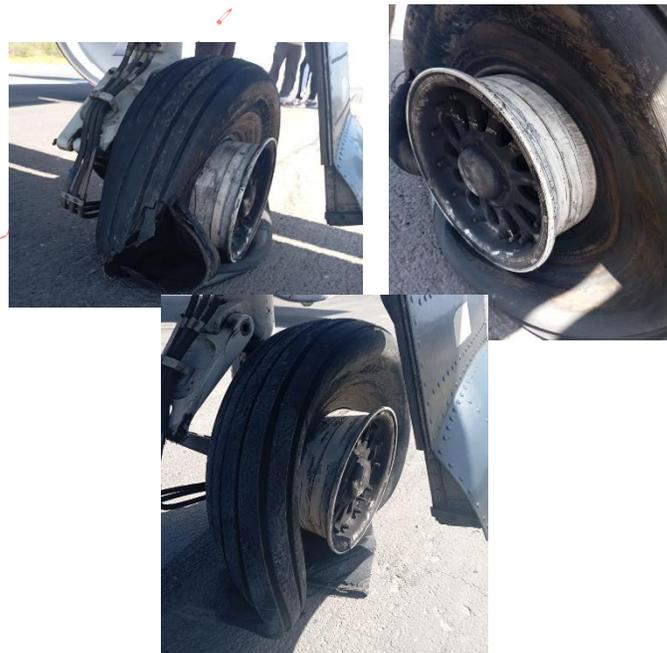
Se realizó la inspección al neumático y al ring, el ring no presento daños.

Ilustración 3. Neumático instalado en el tren izquierdo
Fuente: Investigador Encargado

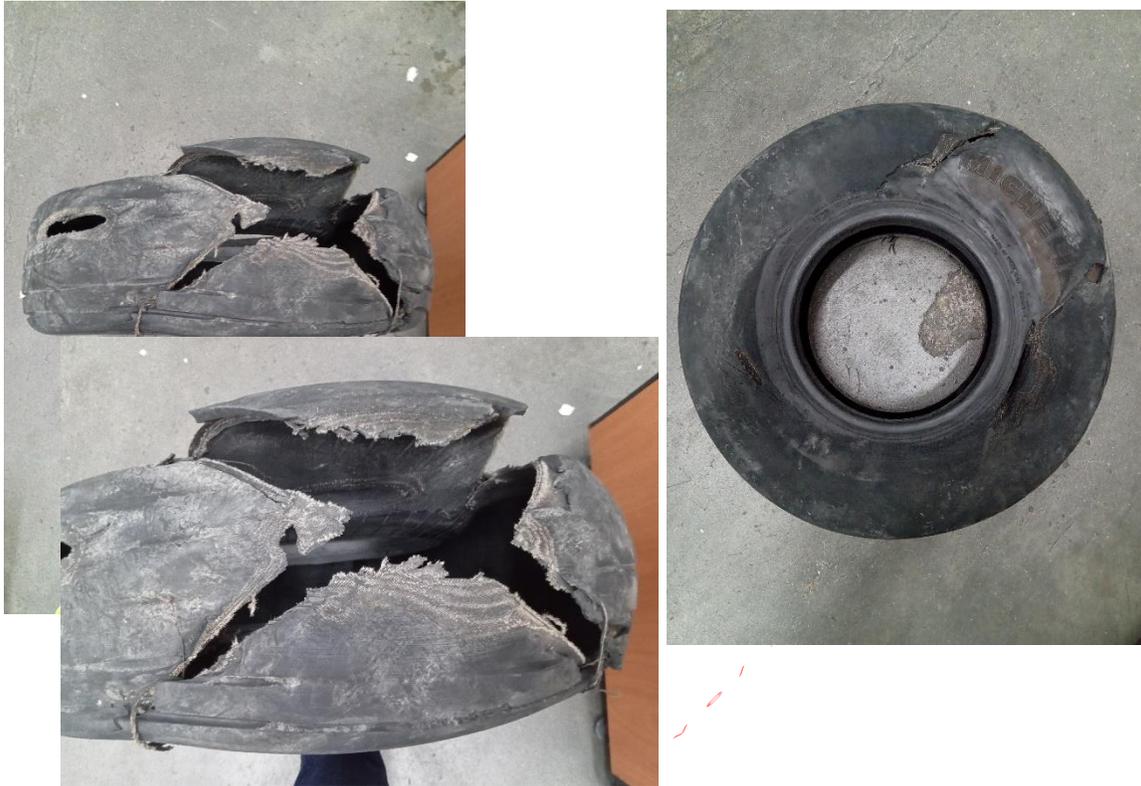
Se procedió a desmontar el neumático evidenciándose los siguientes daños:

Ilustración 4. Daños en el neumático izquierdo

La Junta Investigadora de Accidentes (JIA) determinó que la causa probable del incidente fue un Hard Landing o aterrizaje muy fuerte, en combinación con un exceso de frenado.

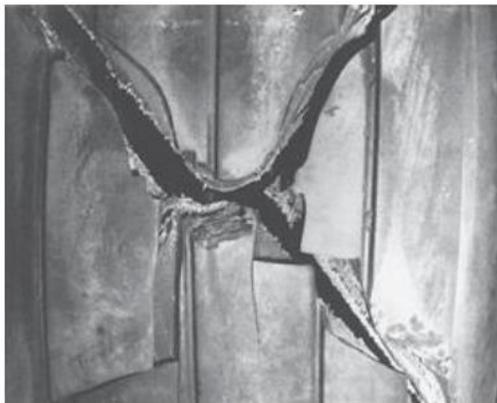
Impact Break

La imagen de la izquierda corresponde al manual del fabricante de los neumáticos, donde indica que daños similares a este, normalmente son producidos por un aterrizaje extremadamente duro o por la penetración de un objeto extraño.

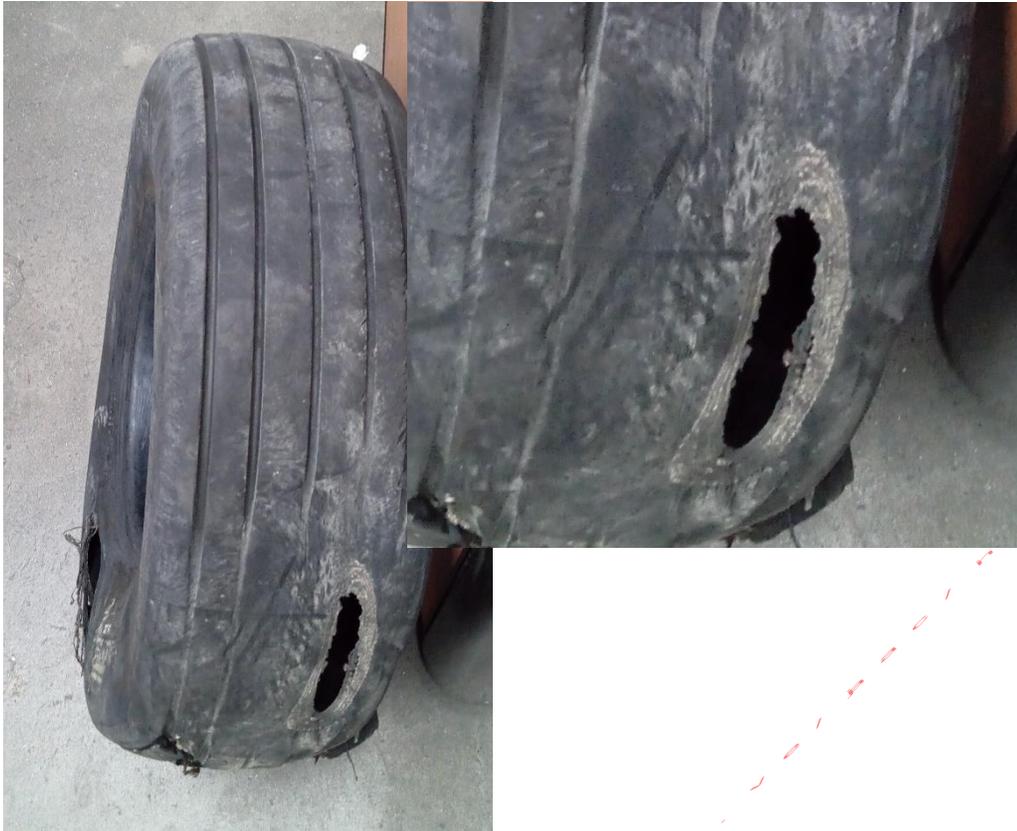
Ilustración 5. Daños del neumático izquierdo
Fuente: Investigador encargado

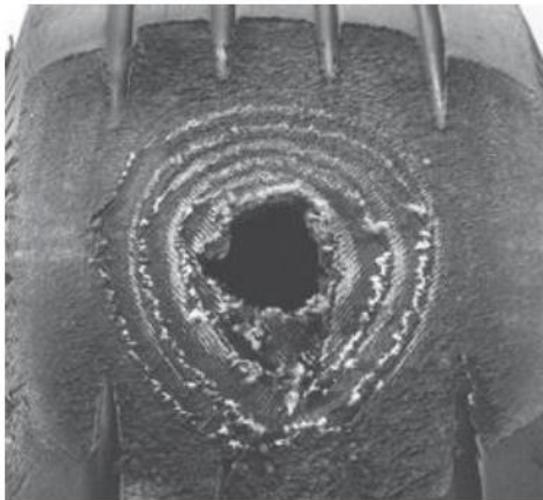
Skid

La imagen de la derecha corresponde al manual del fabricante e indica que este tipo de daños ocurre cuando el neumático deja de girar mientras la aeronave aún está en movimiento. La pista muele el caucho y la tela a medida que el neumático es arrastrado por la superficie.

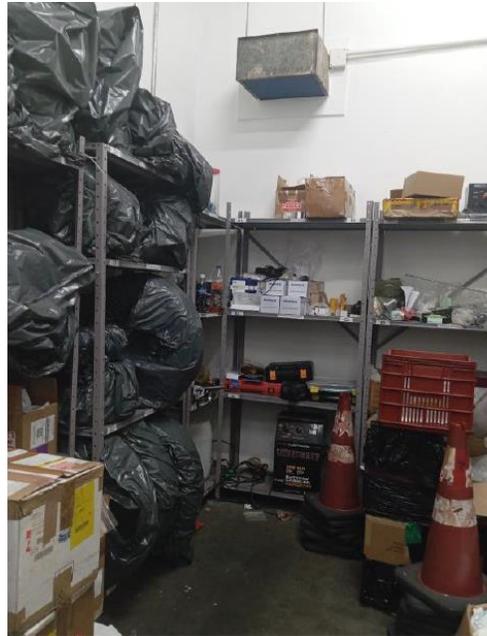
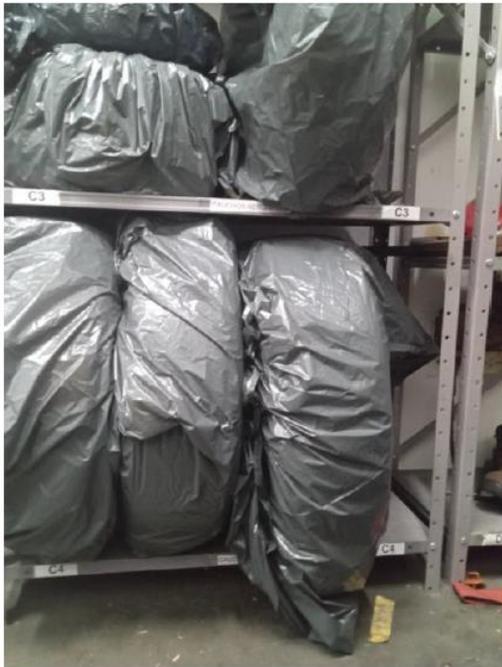
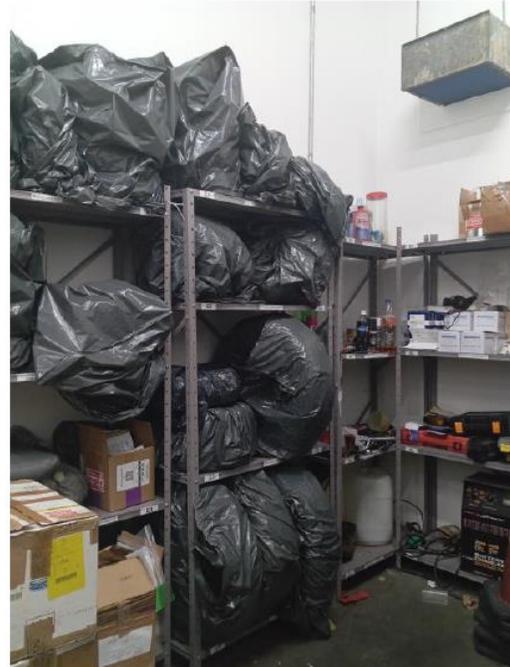
Ilustración 6. Almacén donde se encuentran los neumáticos de reemplazo resguardados.
Fuente: Investigador encargado

El manual del fabricante recomienda que los neumáticos deben ser almacenados en un lugar que preferiblemente sea oscuro, o al menos libre de luz solar directa. Siempre que sea posible almacenar los neumáticos verticalmente, en bastidores de neumáticos que son

huecos en el centro para evitar deformaciones permanentes del neumático. No es recomendado el Apilado horizontal de neumáticos, si los neumáticos se apilan horizontalmente, puede deteriorarse, resultando en problemas de montaje.

1. Se recomienda a la Tripulación de Mando, realizar vuelos de entrenamientos sin pasajeros sobre todo en pistas de pequeñas dimensiones como es el caso de Los Roques, para garantizar la seguridad en las operaciones.
2. Se pudo evidenciar que el almacenamiento no cumple con las recomendaciones del fabricante, motivo por el cual se sugiere mejorar el mecanismo de almacenamiento de los neumáticos.
