INFORME

INCIDENTE SCF-NP

MATRÍCULA: YV647T

INFORME INCIDENTE DE AVIACIÓN JIAAC EXPEDIENTE N°022/2024

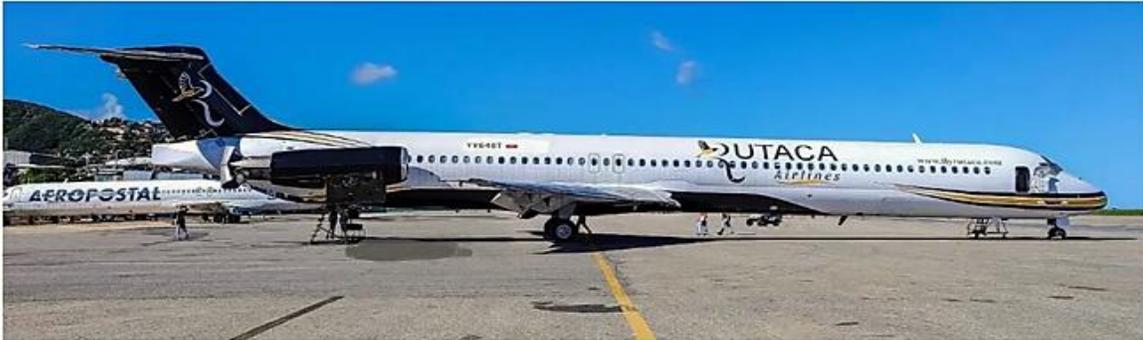
Figura 1: Aeronave YV647T
Fuente: Investigador Encargado **Año:** 2024

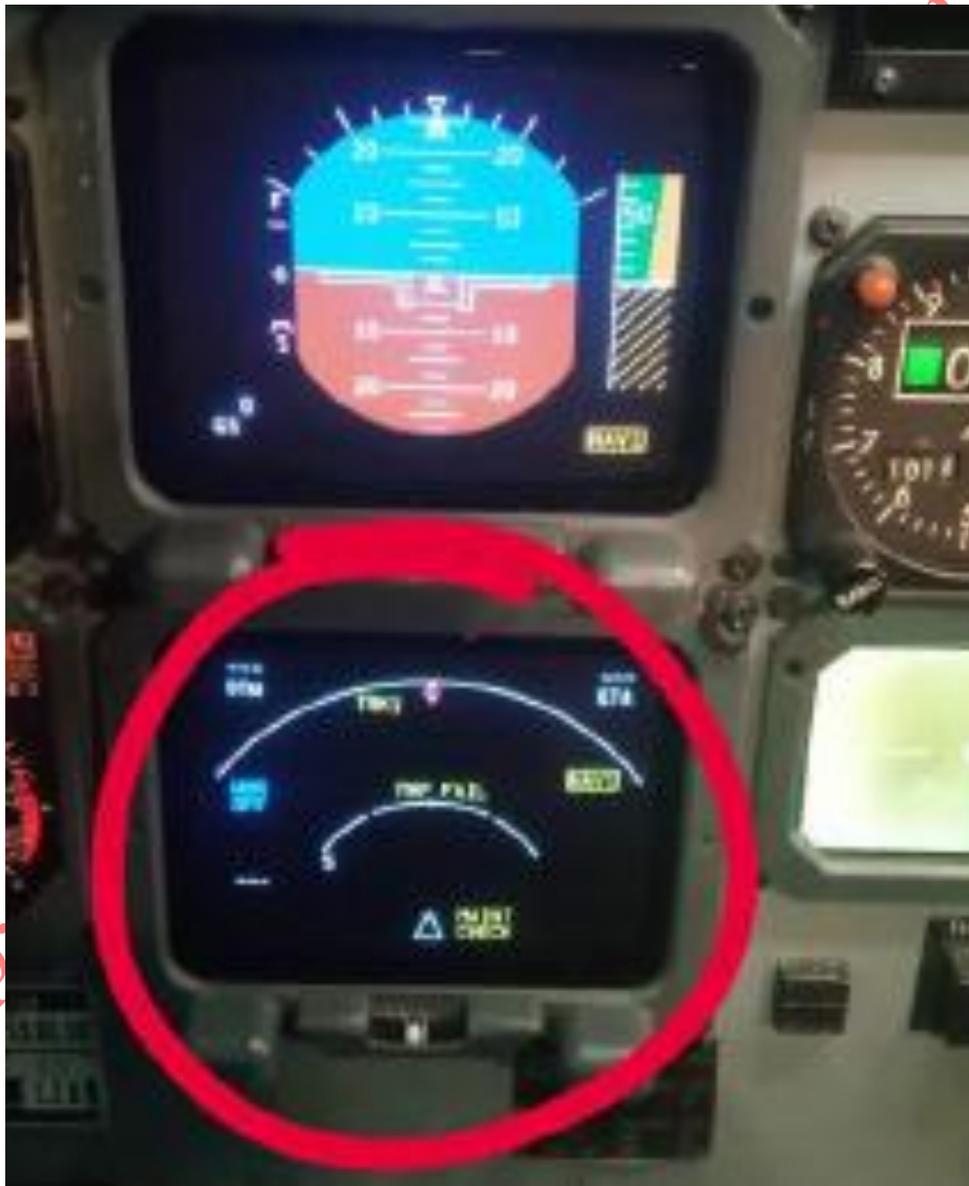
Durante la fase de ascenso inicial y aproximadamente a 11.000ft la tripulación al mando se percató de que ambos ND (Navegation Displays) indicaban "MAP Failure", perdiendo así toda la indicación de rumbos, de la misma manera, los ADI (El indicador director de actitud) indicaban información errónea de actitud. Luego de evaluar la situación (nocturno y condiciones instrumentales) y al no poder recuperar la operación normal el Cap. al mando notifica inmediatamente al Control de Aproximación de Maiquetía su decisión de retornar al aeropuerto de salida, luego de ser autorizado para realizar la aproximación ILS a la pista 10L de Maiquetía, la aeronave aterrizó sin novedad los pasajeros ilesos y la aeronave con la falla antes mencionada.

Imagen 1. Mensaje de Map Fail.
Fuente: Investigador Encargado

La causa probable del incidente fue ocasionada por la pérdida de información del inercial #2, lo que a su vez resultó en pérdida de la información de la posición de la aeronave causando el mensaje de Map Fail de los lados asociados. Cabe destacar que la aeronave no está equipada con transfer switch de IRUS, la transferencia debe ser realizada por medio del sistema Multi- Function Control and Display Unit (MCDUS).

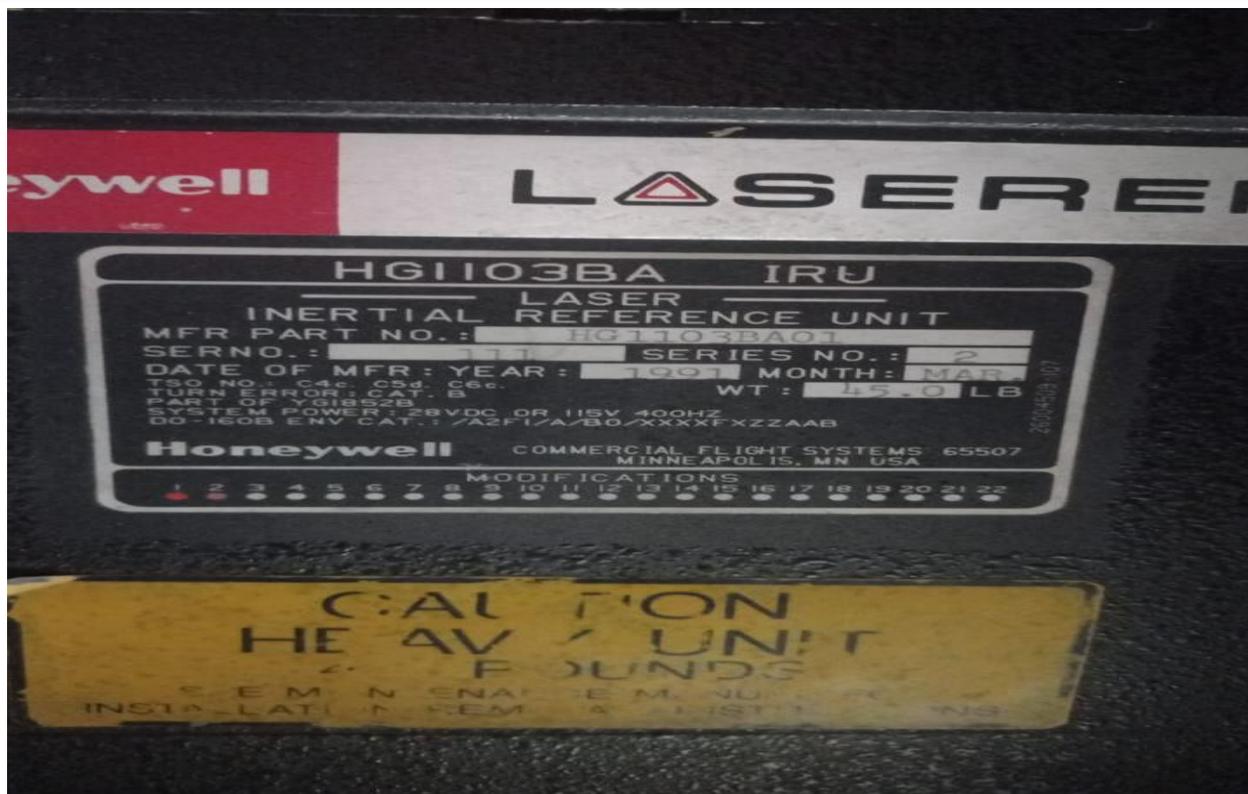
Imagen 2. Inercial removido posición #2
Fuente: Investigador Encargado

5. Se realizó Troubleshooting de acuerdo al amm34-43-00 pág. 101-110.
6. Se realizó remoción e instalación del Inercial #2 y limpieza de cooling fan de acuerdo al amm.34-43-01 pág. 201-208.
7. Se realizó instalación y alineación de los inerciales los cuales operaron sin novedad.

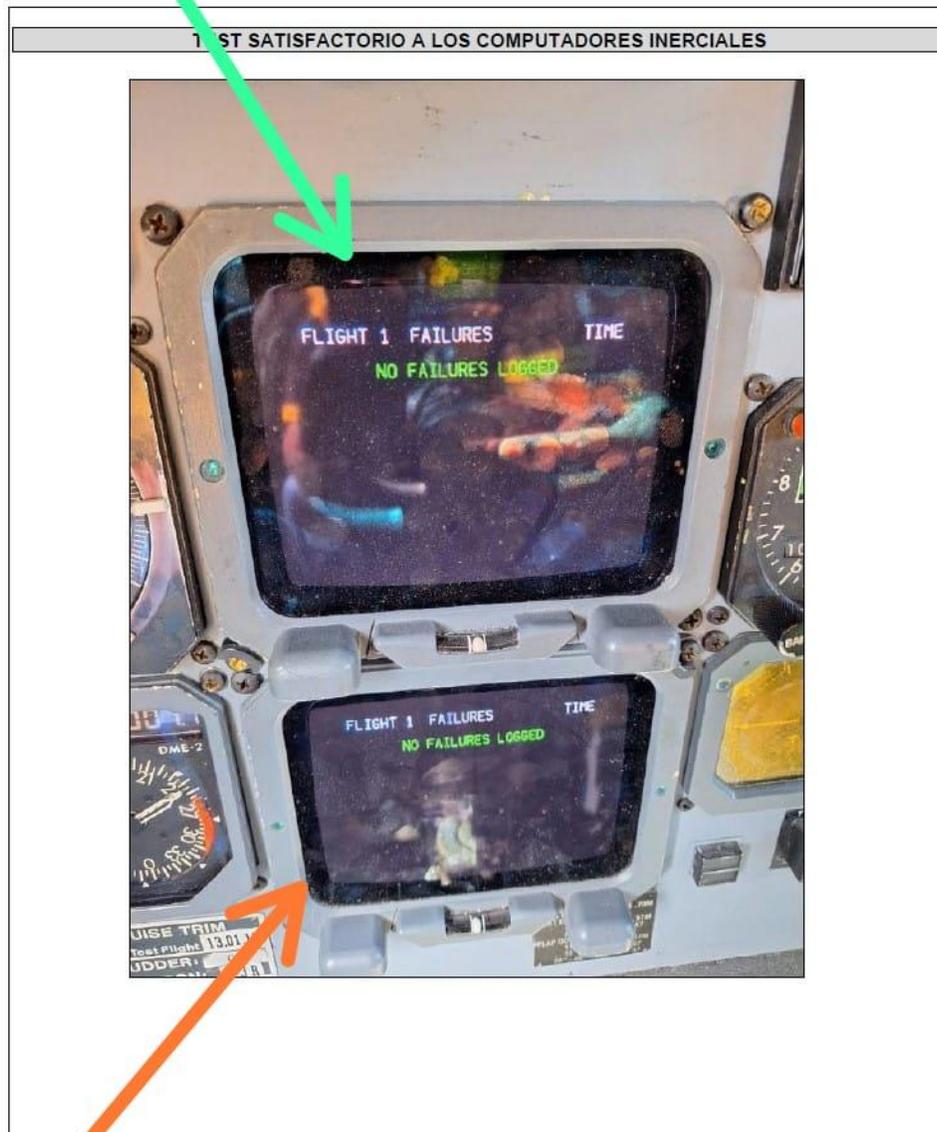
Imagen 3. Test de comprobación de las computadoras inerciales.
Fuente: Investigador Encargado

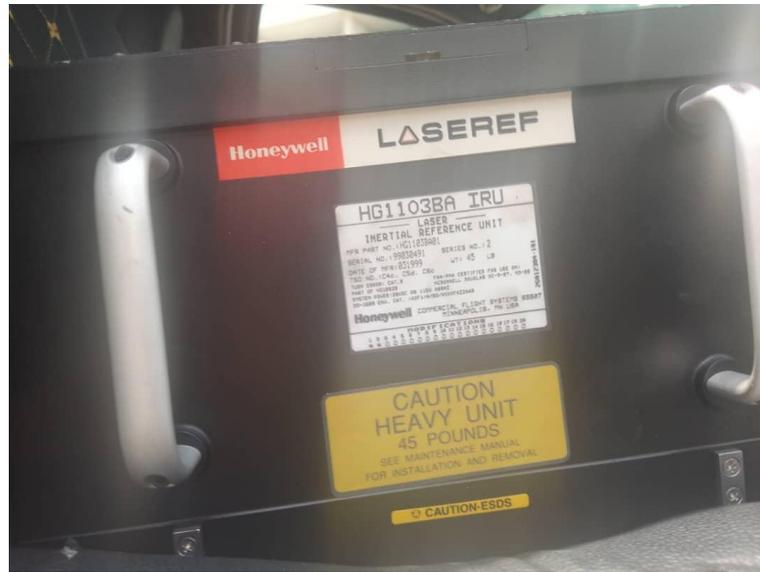
Imagen 4. Inercial Nuevo.
Fuente: Investigador Encargado

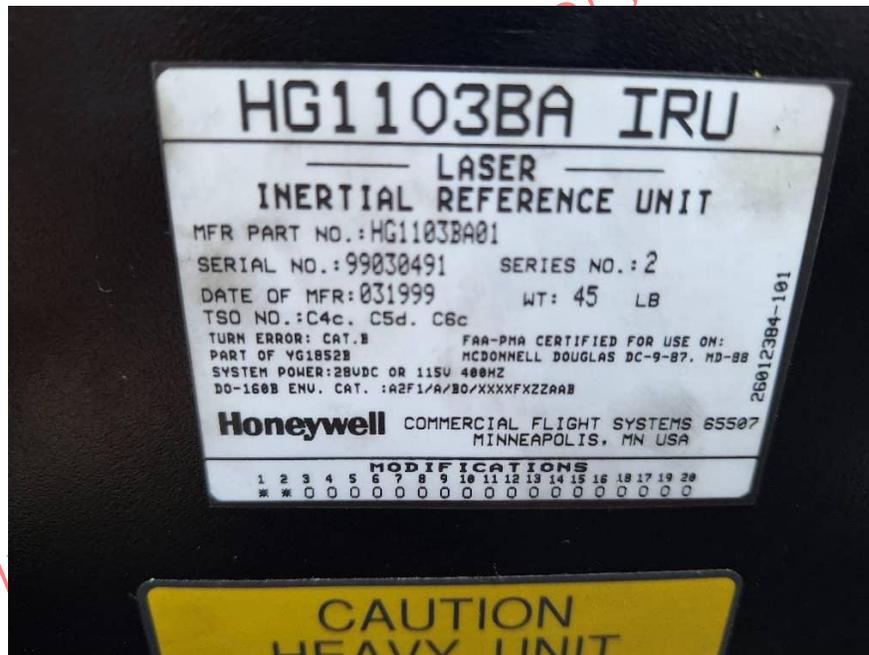
Imagen 5. Serial del Inercial instalado.
Fuente: Investigador Encargado

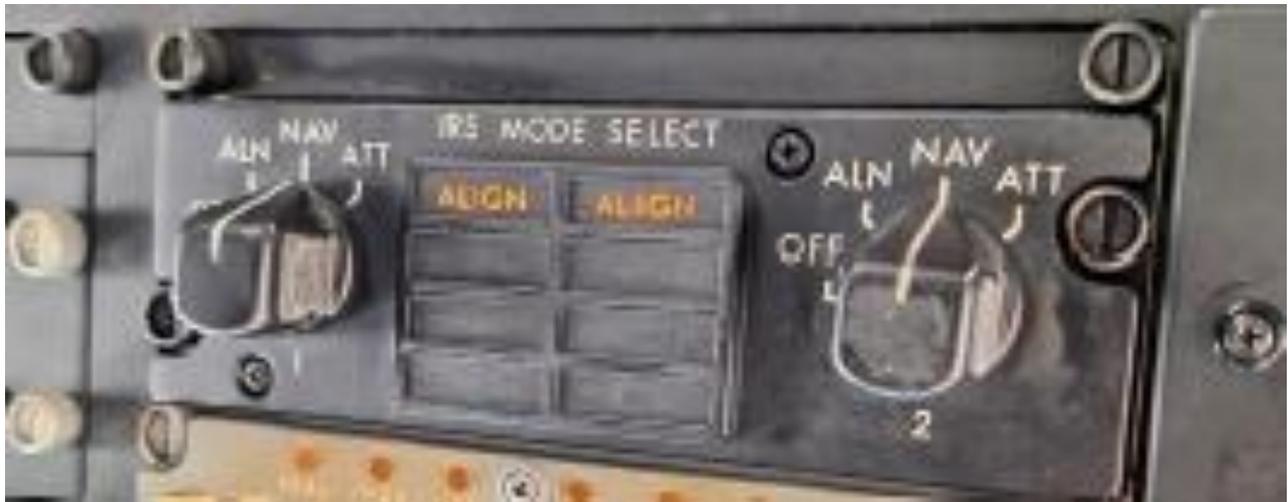
Imagen 6. Alineación de Inerciales.
Fuente: Investigador Encargado

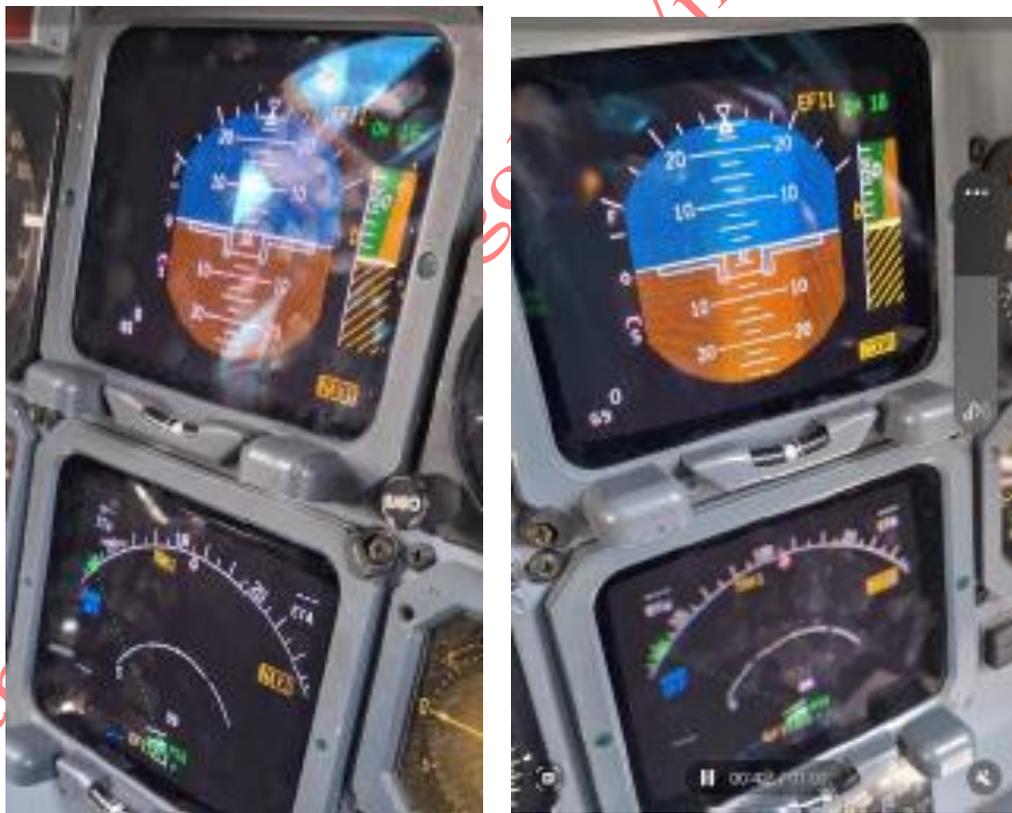
Imagen 7. Pantallas Cap. y Primer Oficial alineadas sin fallas.
Fuente: Investigador Encargado
