INCIDENTE SCF-NP

MATRÍCULA: YV1240

MODELO: DC-9-82

JIA EXPEDIENTE N° 025/2024

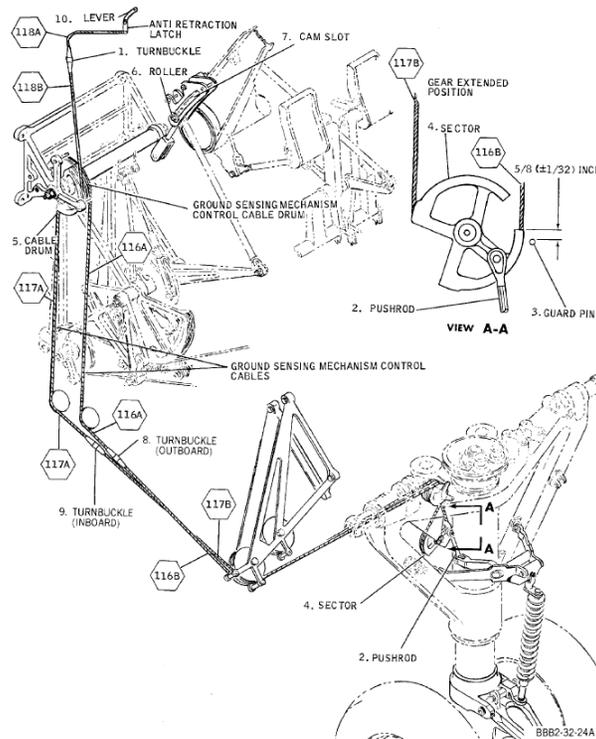
Ground Sensing Control Mechanism - Adjustment Test
Figure 201/32-23-01-990-801

Imagen 2: Control de Detección de Tierra Tren de aterrizaje.

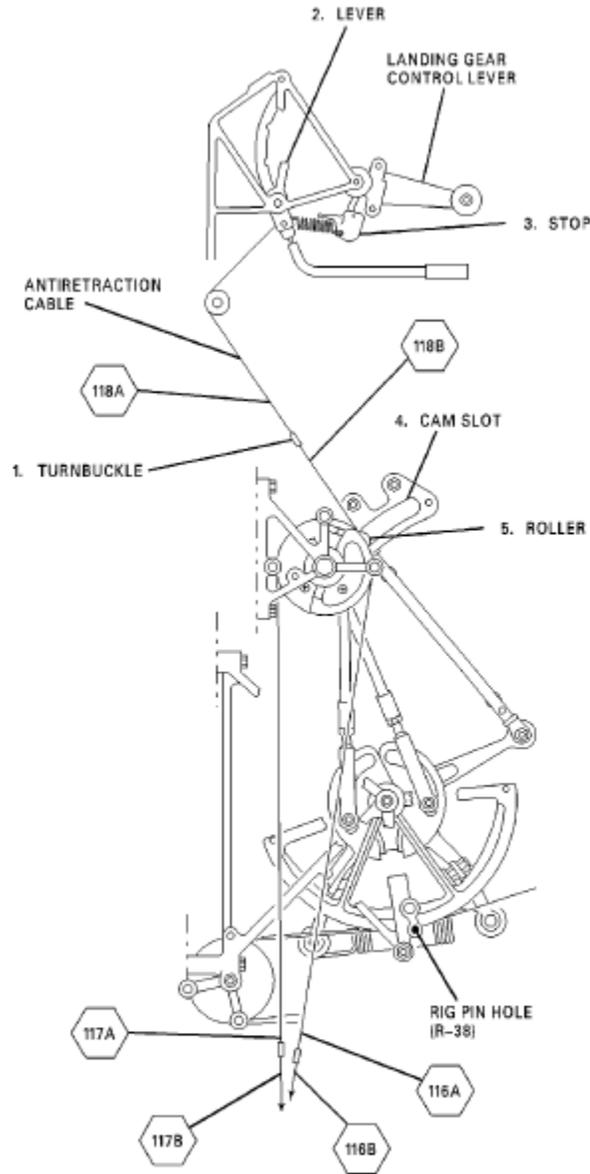
Antiretraction Cables - Adjustment Test
Figure 203/32-23-01-990-803

Imagen 3: Cables Anti retracción Tren de Aterrizaje.
Fuente: Investigador Encargado. **Año:** 2024

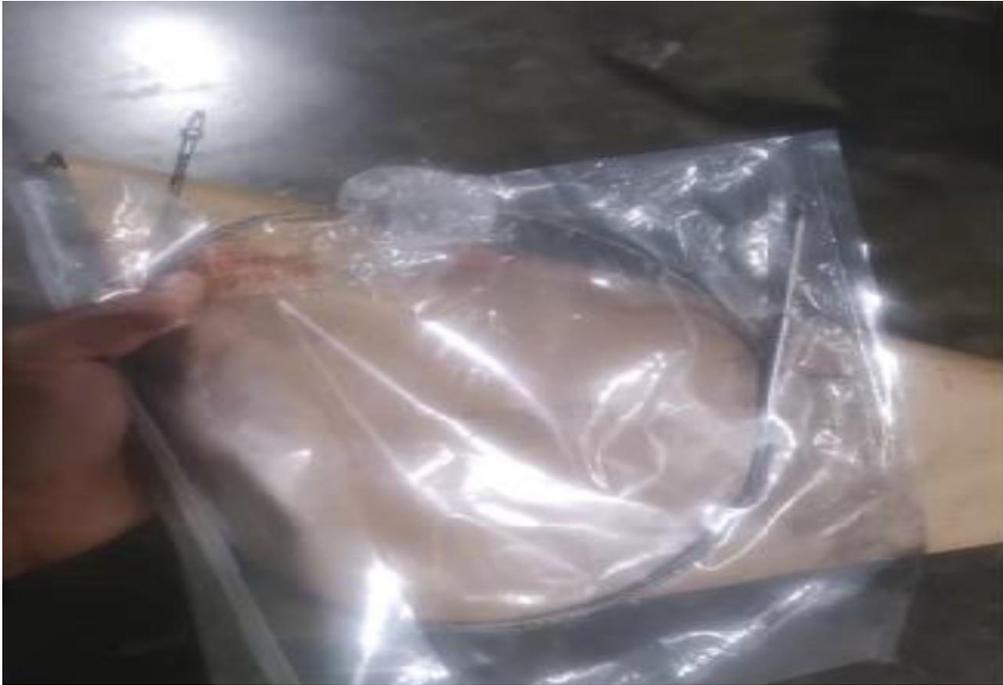
Imagen 5: Guaya de Reemplazo del Ground Sencing control..
Fuente: Investigador Encargado. Año: 2024

La Junta Investigadora de Accidentes (JIA) determinó en base a la inspección realizada con los TMA la empresa que la causa probable del incidente fue por el mal funcionamiento de la guaya del Ground Sensing Control, componente (on condition).

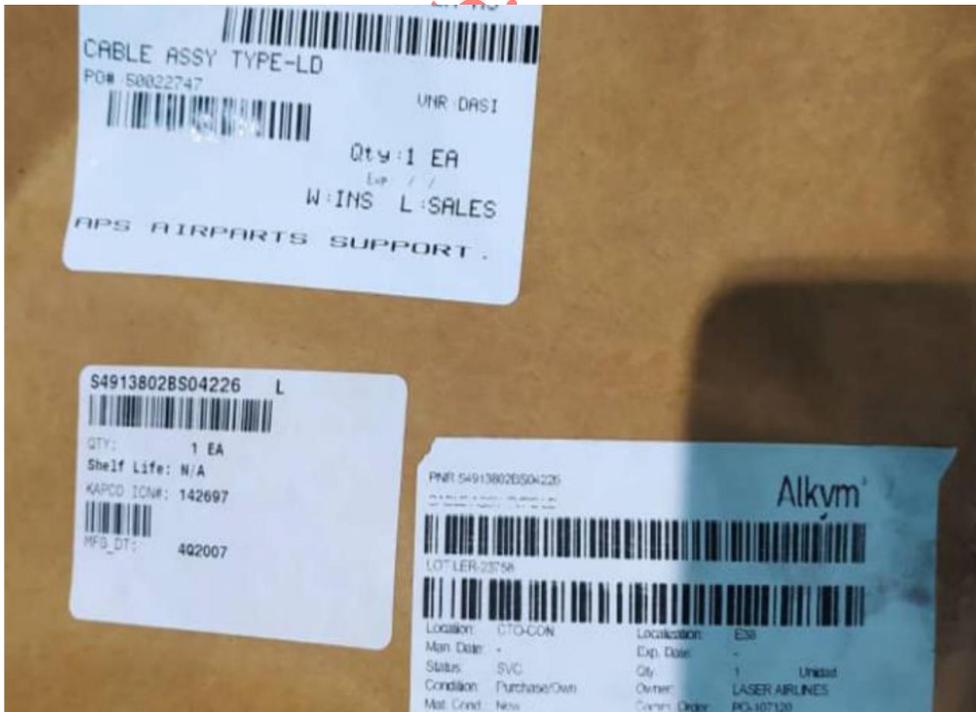
Imagen 6: Control de la Guaya de Reemplazo del Ground Sencing control.
Fuente: Investigador Encargado. Año: 2024

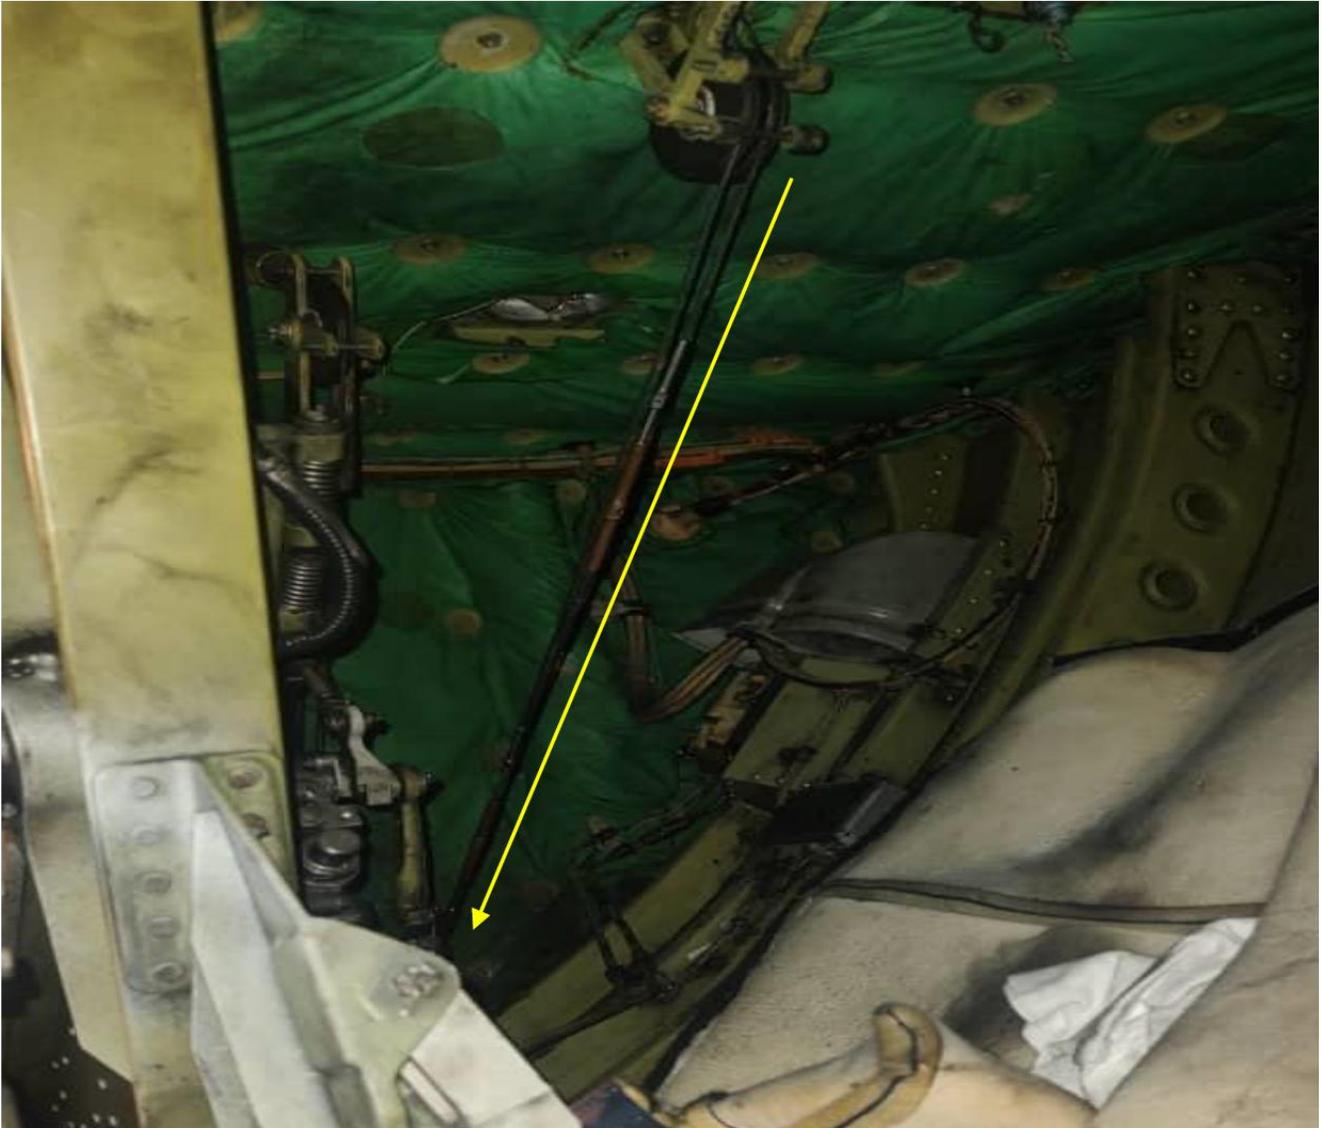
Imagen 7: Instalación de la Guaya del Ground Sencing control.
Fuente: Investigador Encargado. **Año:** 2024

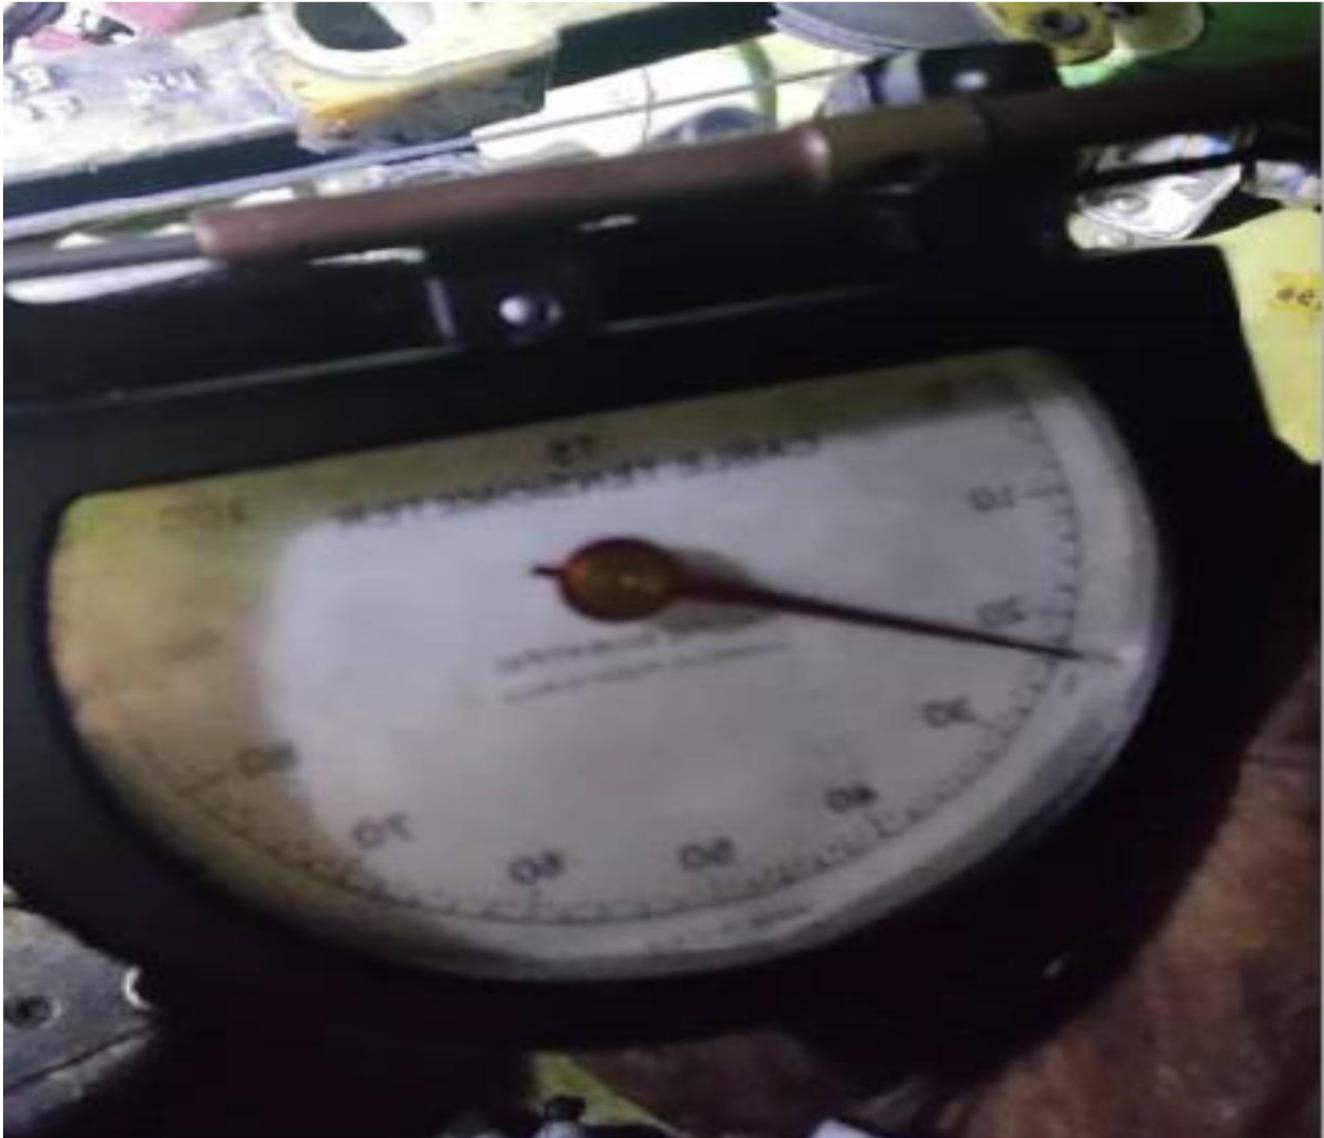
Imagen 8: Medición de presión de la guaya del Ground Sensing Control.
