# INFORME PRELIMINAR

## INCIDENTE GRAVE F-NI

**MATRÍCULA:** YV3105

**INFORME PRELIMINAR INCIDENTE GRAVE DE AVIACIÓN****JIA EXPEDIENTE N° 026/2024**

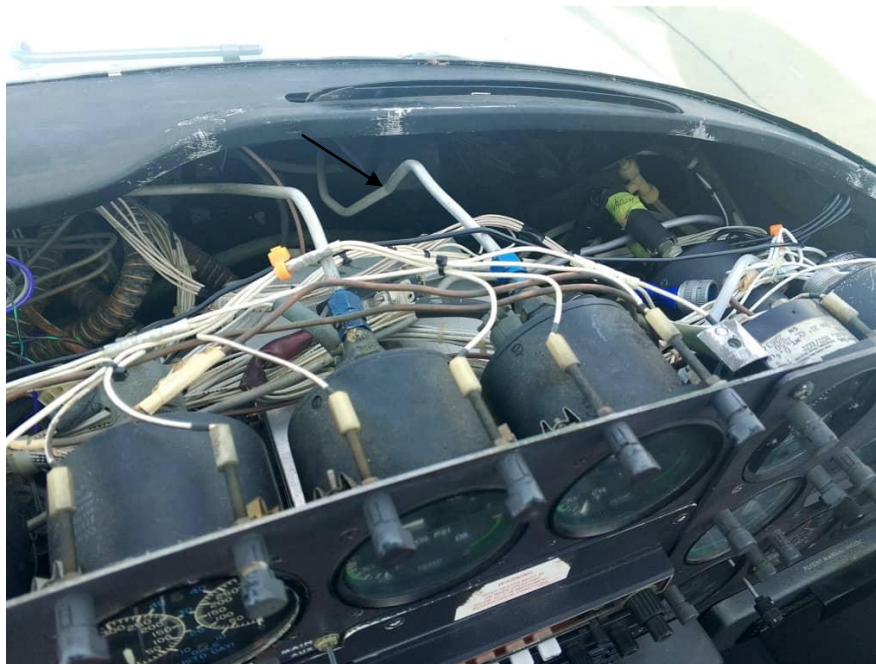
**Imagen 2:** Cableado equipos de Aviónica YV3105.

Durante el proceso de inspección se procedió a revisar el panel de instrumentos por completo y se pudo constatar que el cableado no estaba quemado ni se encontraron indicios de recalentamientos

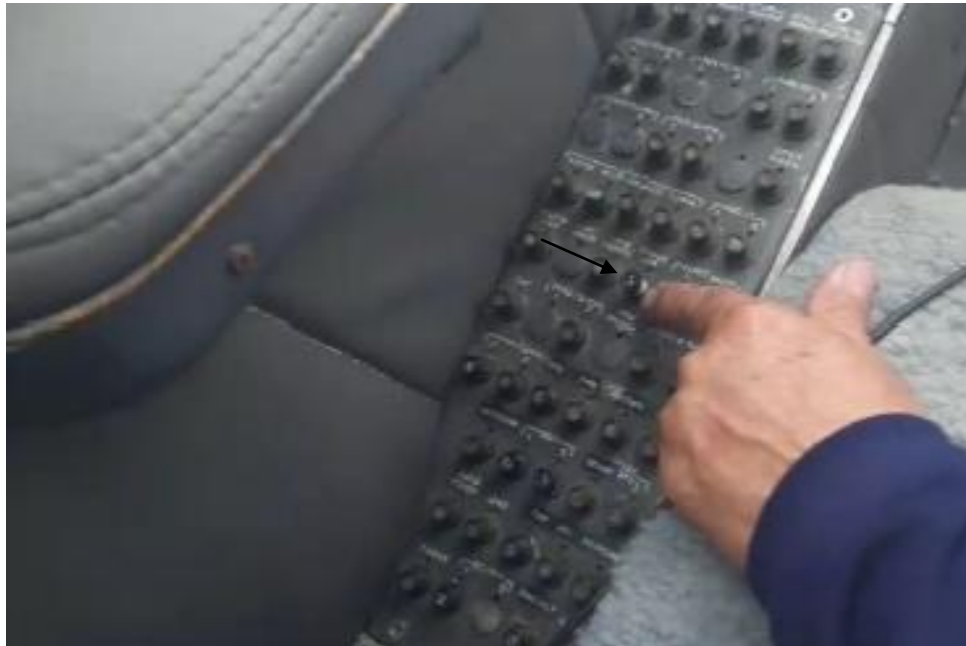
**Imagen 5 Breaker del cigarrrete que se activó YV3105.**  
**Fuente:** Investigador Encargado **Año:** 2024

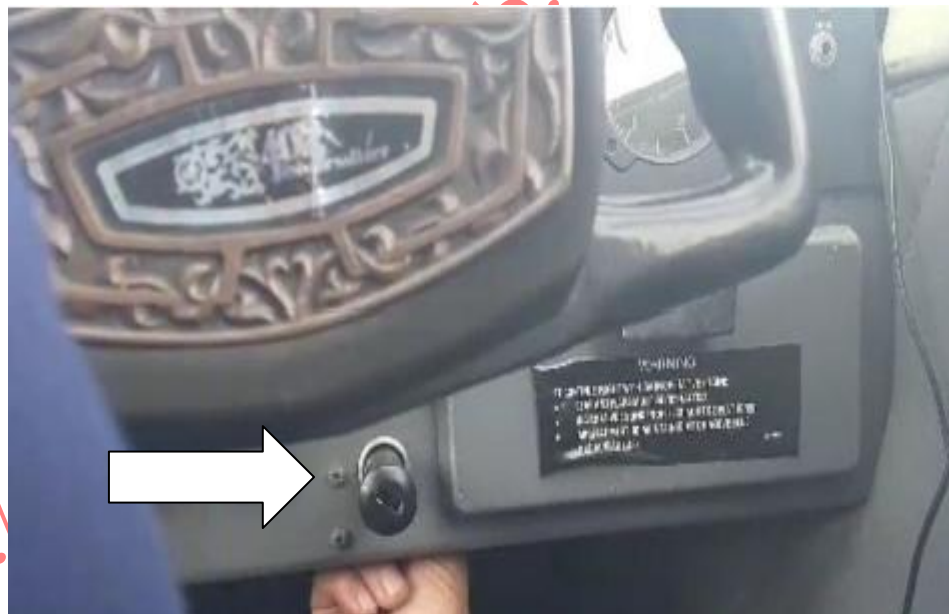
**Imagen 5 Cigarrera que ocasionó el humo y el olor a quemado**  
**Por un adaptador portátil YV3105.**  
**Fuente:** Investigador Encargado **Año:** 2024
