# INFORME PRELIMINAR

## INCIDENTE SCF-NP

**MATRÍCULA:** HK5370

**MODELO:** 737-301

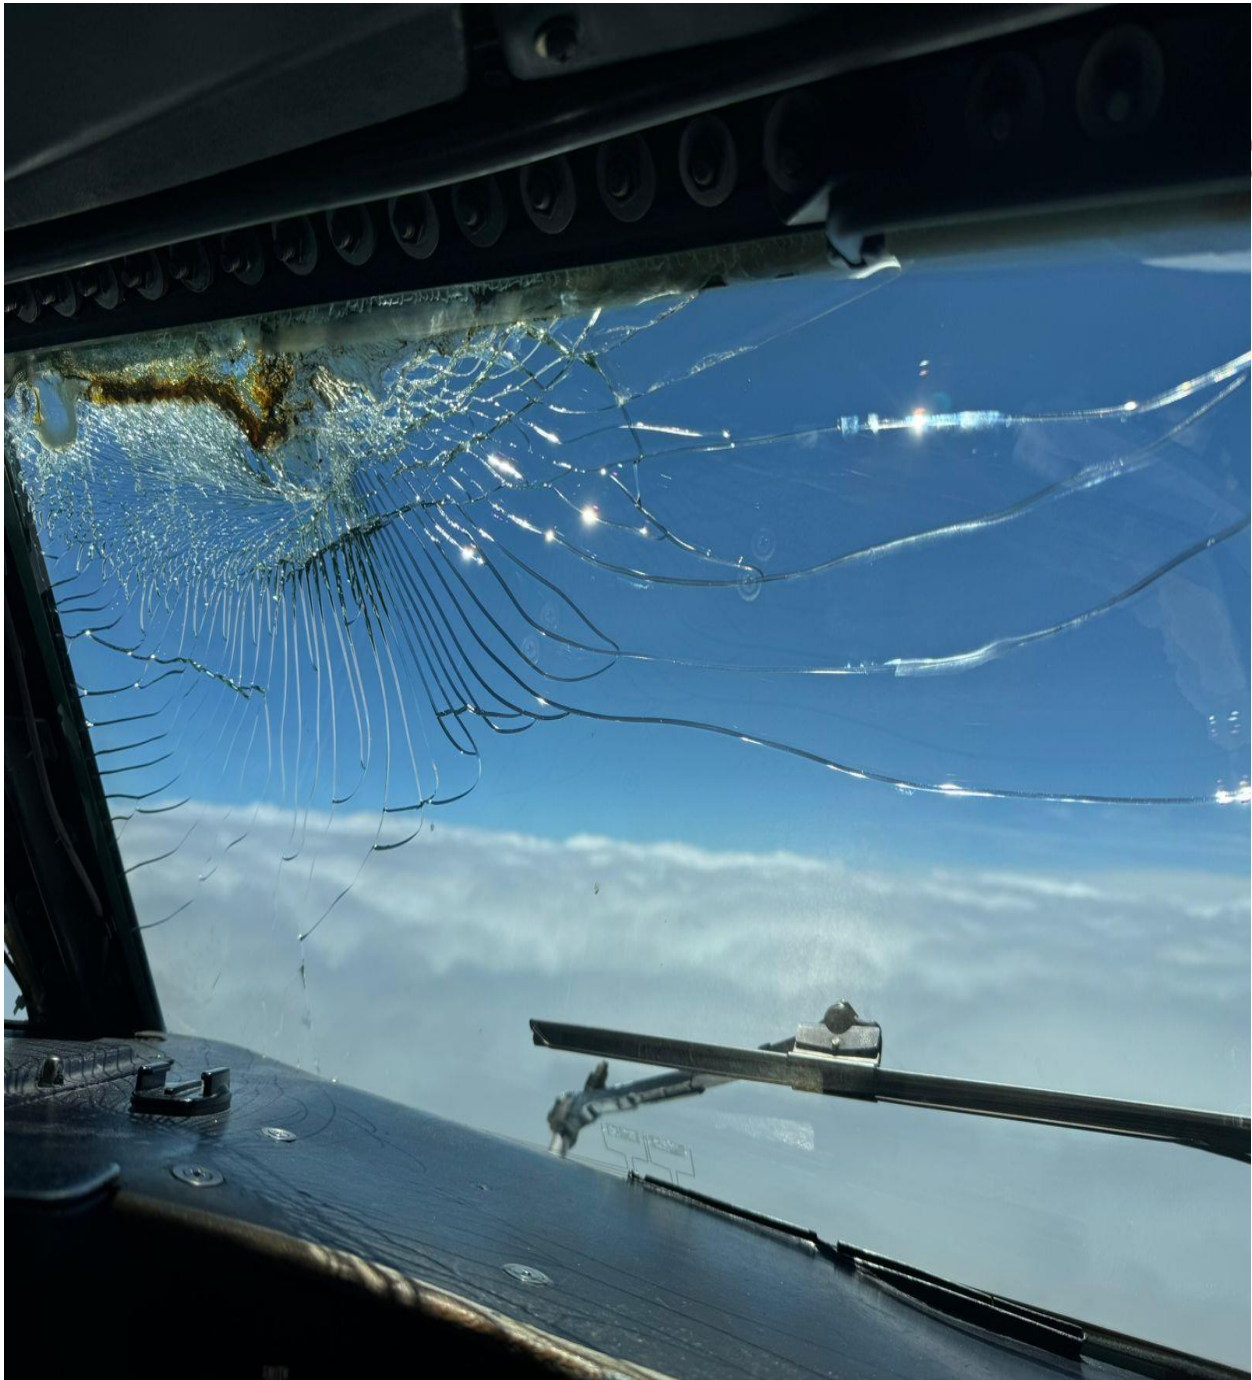
**Imagen 2:** L2 Fracturado HK 5370.  
**Fuente:** Investigador Encargado. **Año:** 2024

Al realizar la inspección del área afectada según AMM 56-11-00, pag. 607, se pudo constatar características relacionadas a arco eléctrico en la ventana según lo establece el AMM 56-11-00, pág. 626. Determinándose que la misma se encuentra fuera de limite por lo cual se requería su remplazo.

6. Se procedió a realizar remplazo de la ventana siguiendo el procedimiento indicado en el AMM 56-11-11, WINDOW NO. 1 - REMOVAL/INSTALLATION pag. 401-423, se realizó los test del window heating system (Operational Test - Control Cabin Window Anti-Icing System, TASK 30-42-11).
7. Se entregó la cesión de custodia total N°032/2024

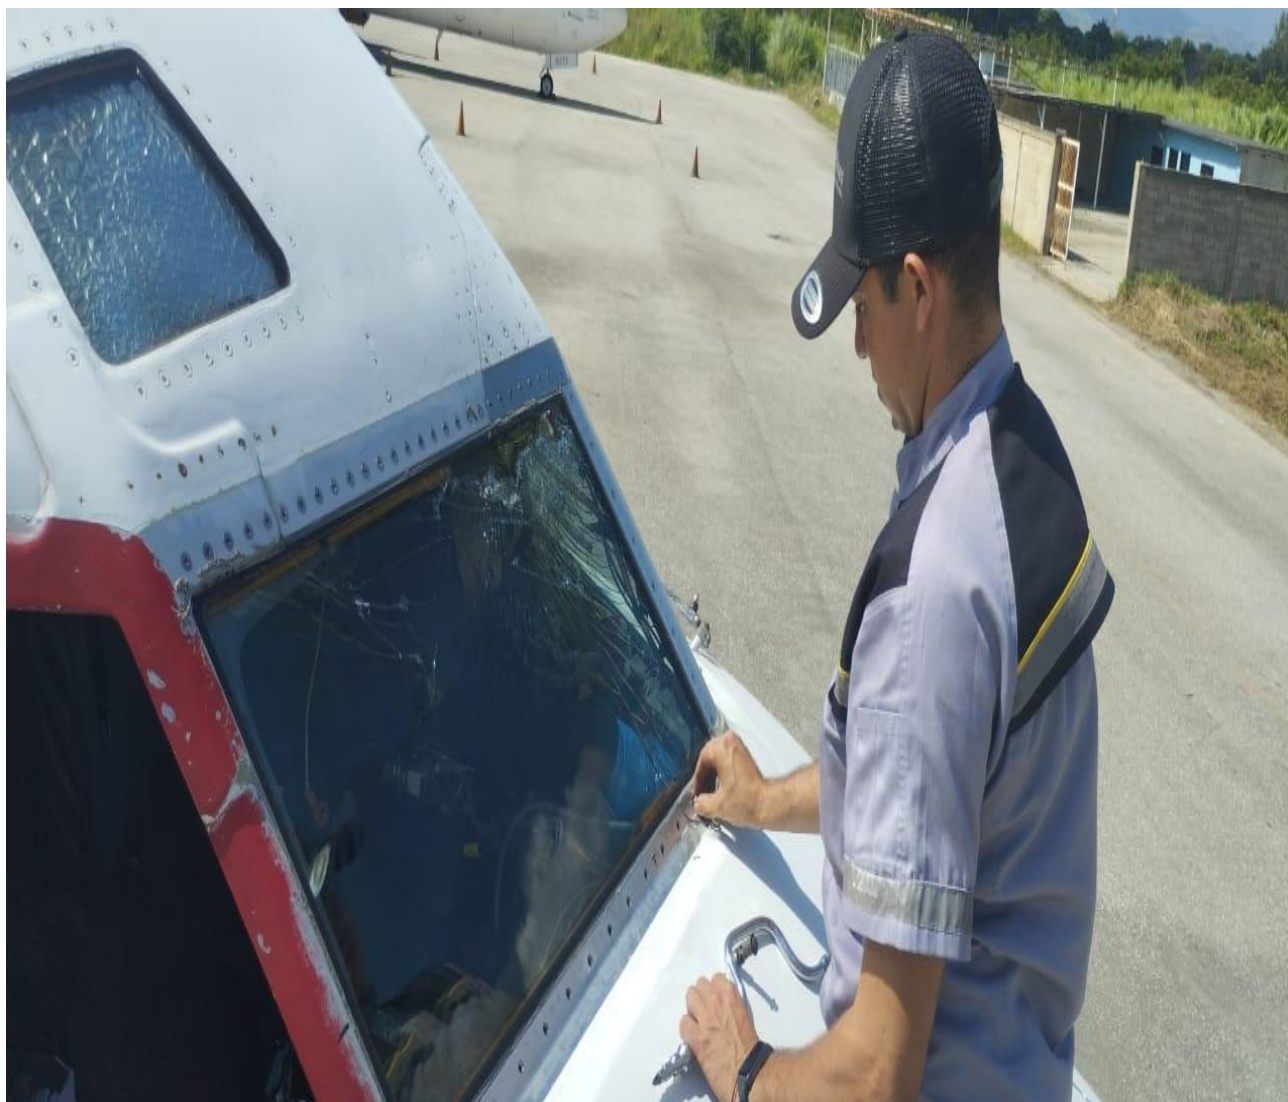
**Imagen 3:** L2 Fracturado HK 5370.  
**Fuente:** Investigador Encargado. **Año:** 2024

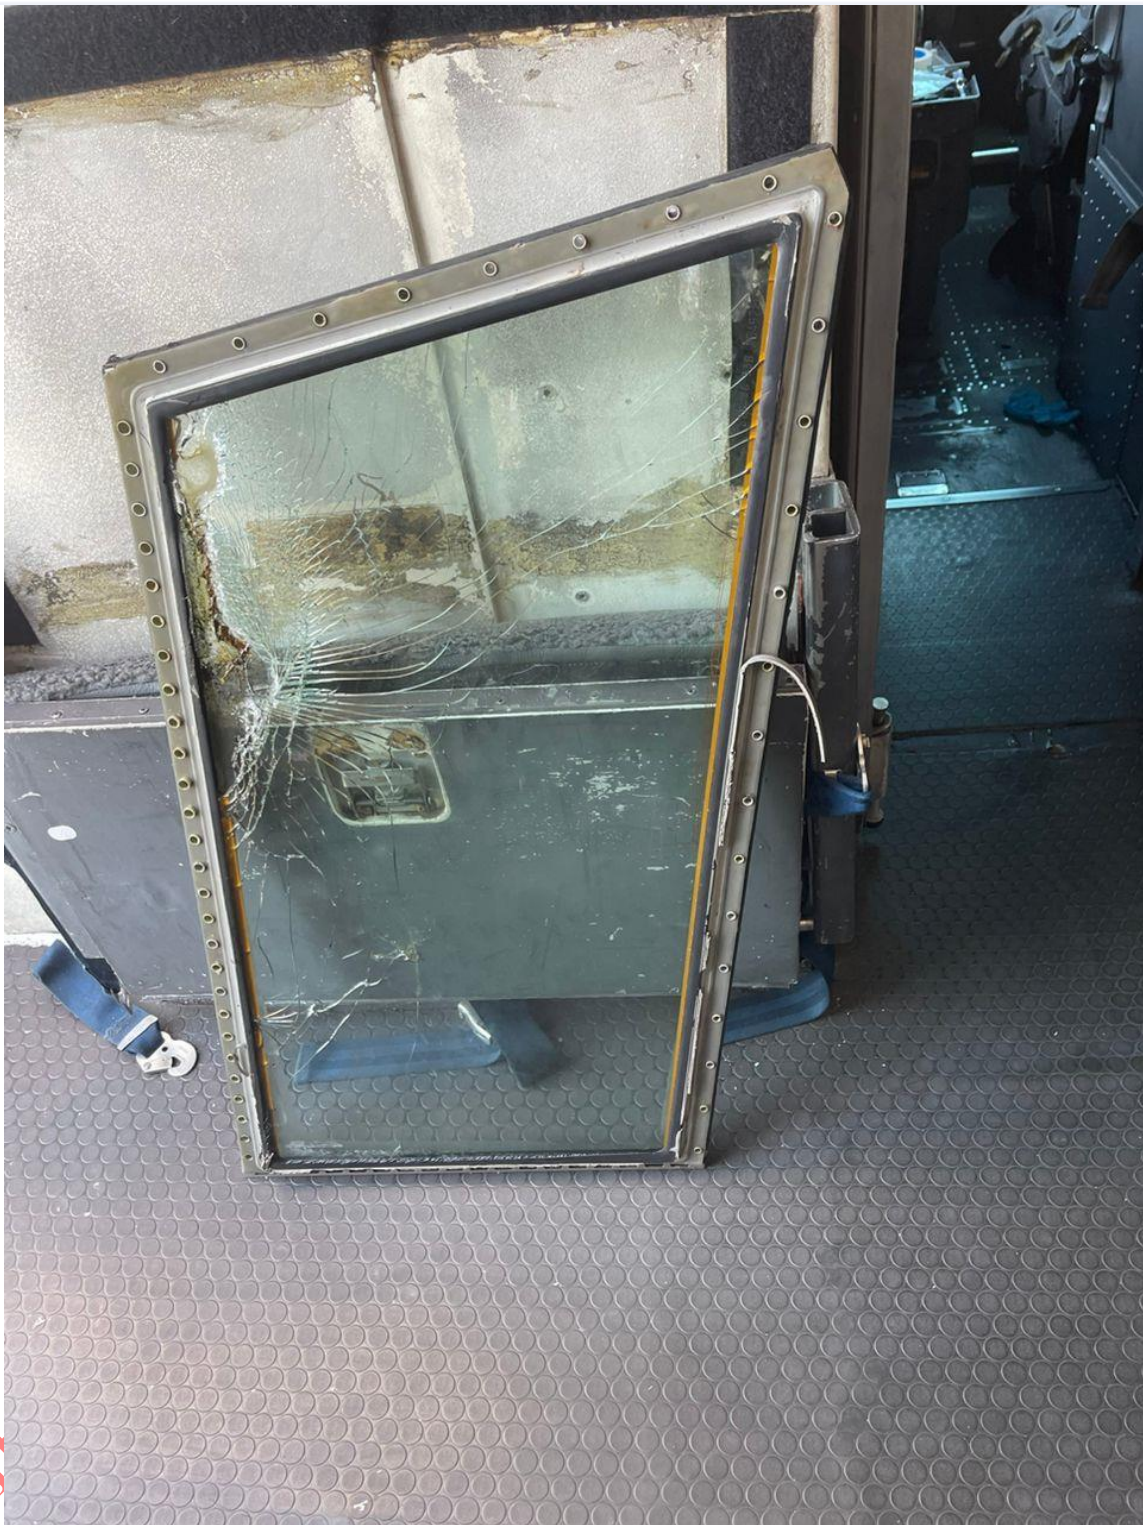
**Imagen 4:** L2 Fracturado HK 5370.  
**Fuente:** Investigador Encargado. **Año:** 2024

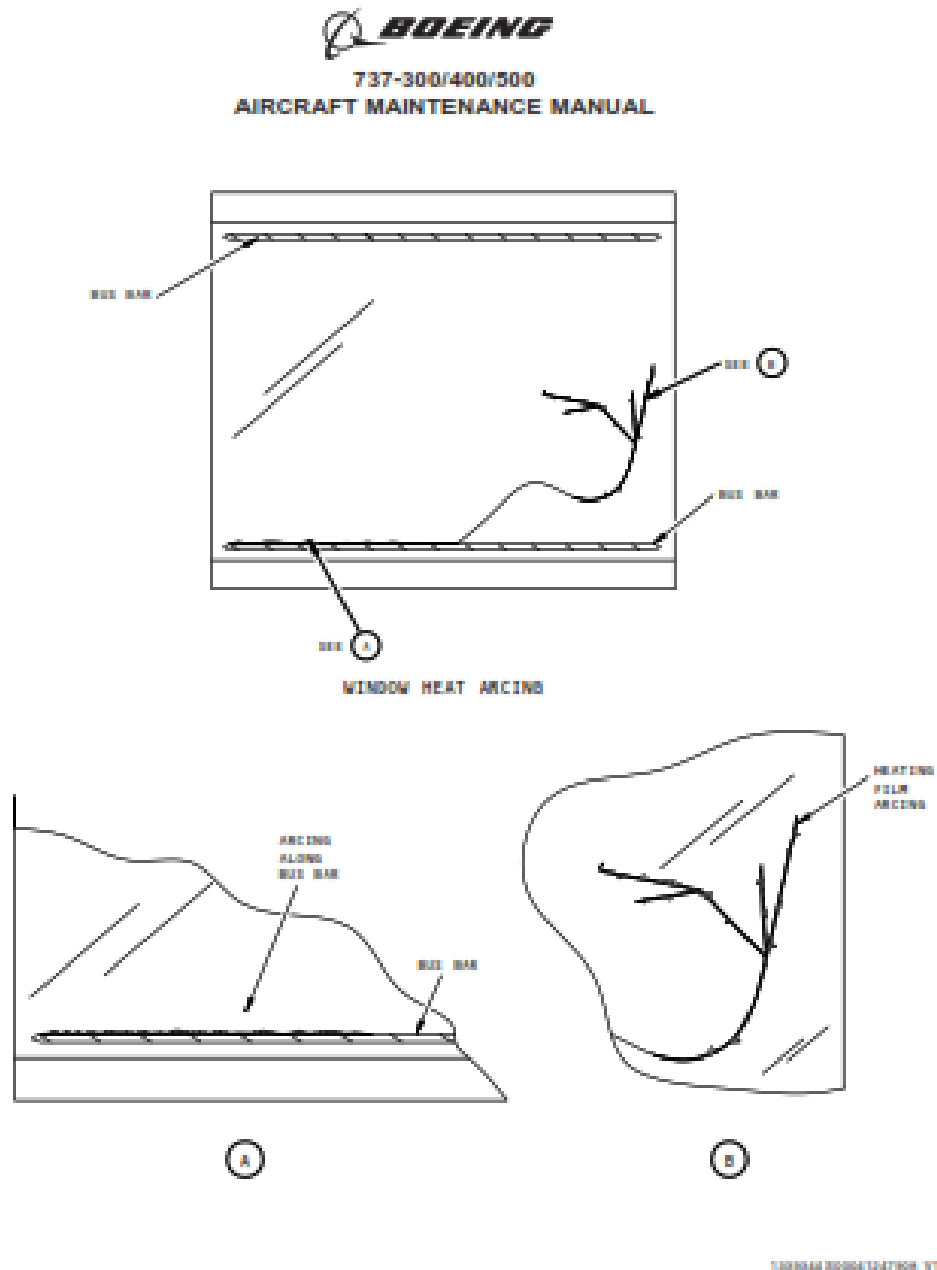
Window Heat Arcing  
Figure 612/38-11-00-990-822

Imagen 5: Figura de referencia AMM para arco HK 5370.

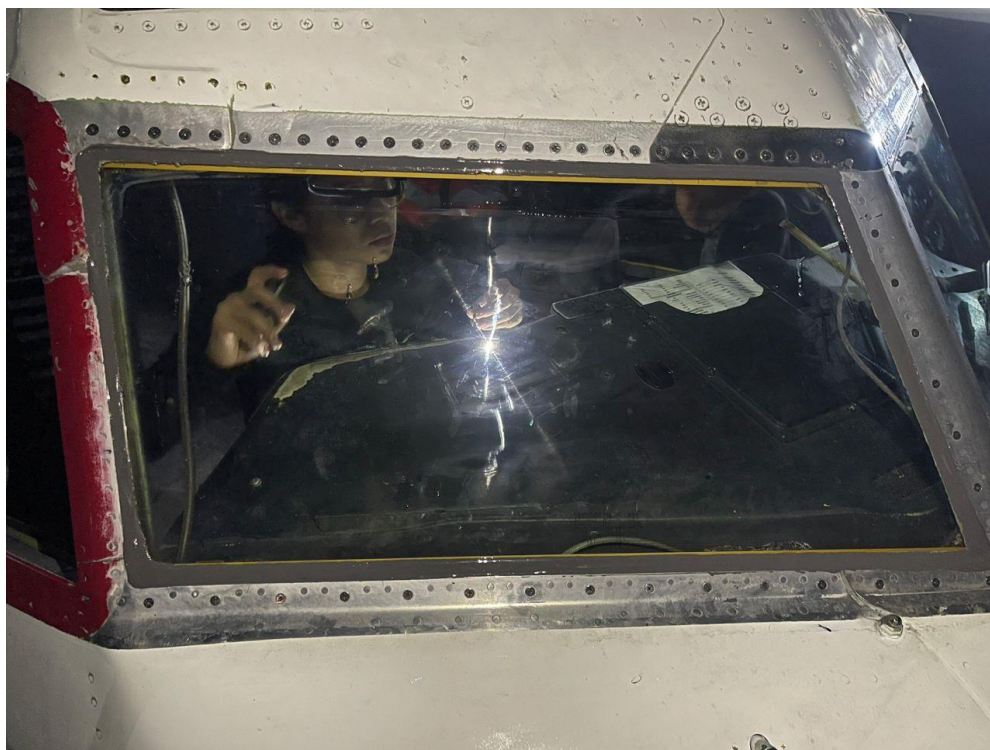
**Imagen 6:** Instalación de la ventana HK 5370.

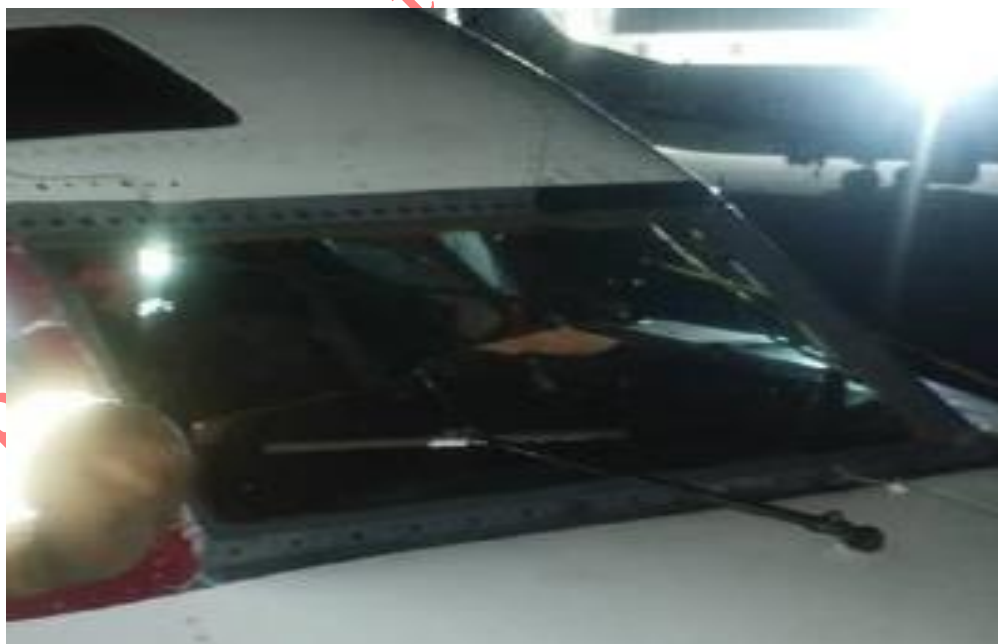
**Imagen 7:** Ventana Instalada HK 5370.
