INFORME PRELIMINAR

INCIDENTE GRAVE SCF-NP/RE

MATRÍCULA: YV3273

MODELO: C340

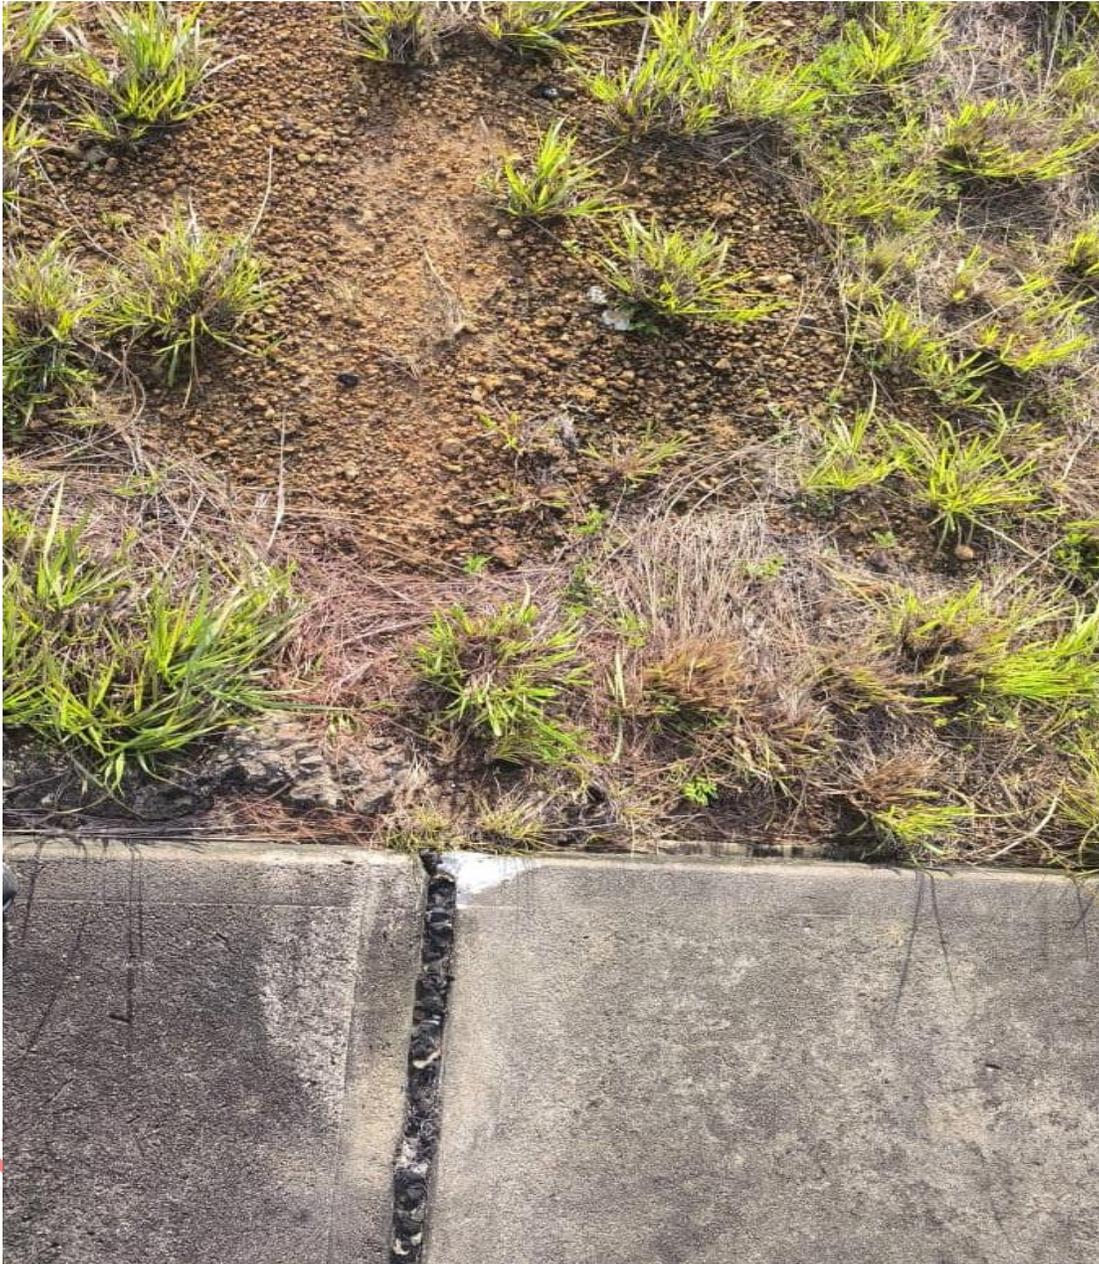
Imagen 2: Área donde impactó el tren principal izquierdo YV3273.
Fuente: Investigador Encargado Año: 2024

- Se evidenció que la aeronave se encontraba Aeronavegable y con todos los servicios vigentes.
- Evidencias del HARD LANDING, cuando impacto el tren principal izquierdo antes del umbral de la pista durante la maniobra de aterrizaje.

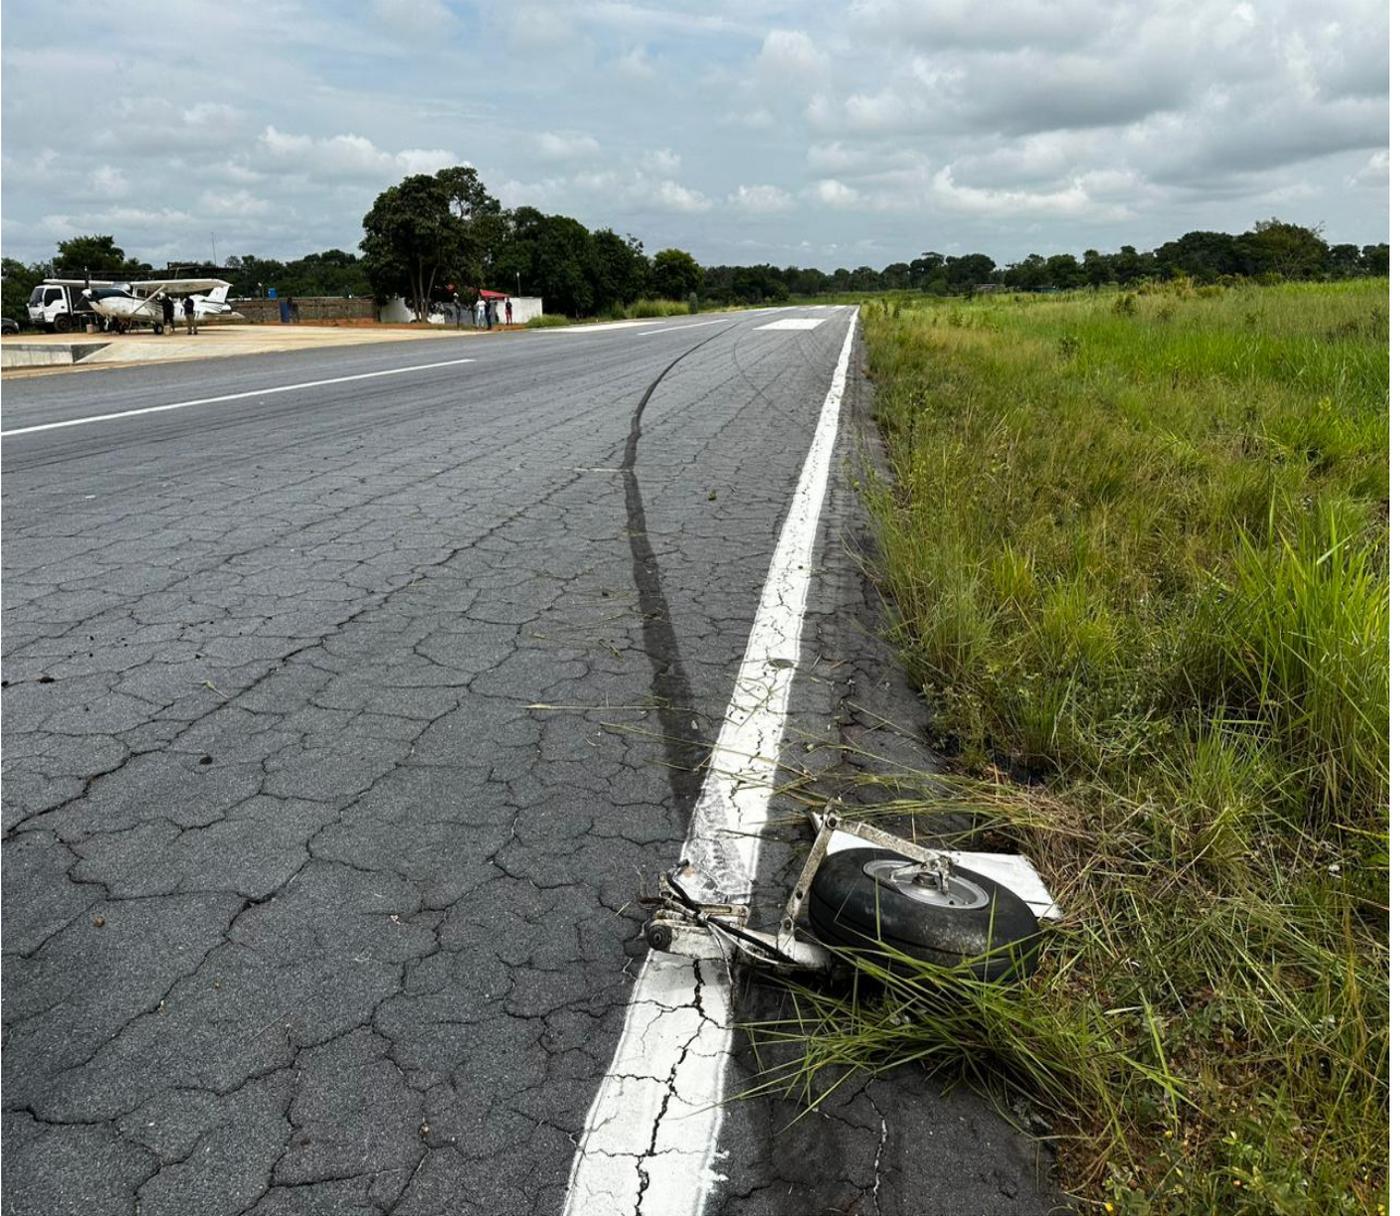
Imagen 3: Trayectoria del YV3273.
Fuente: Investigador Encargado **Año:** 2024

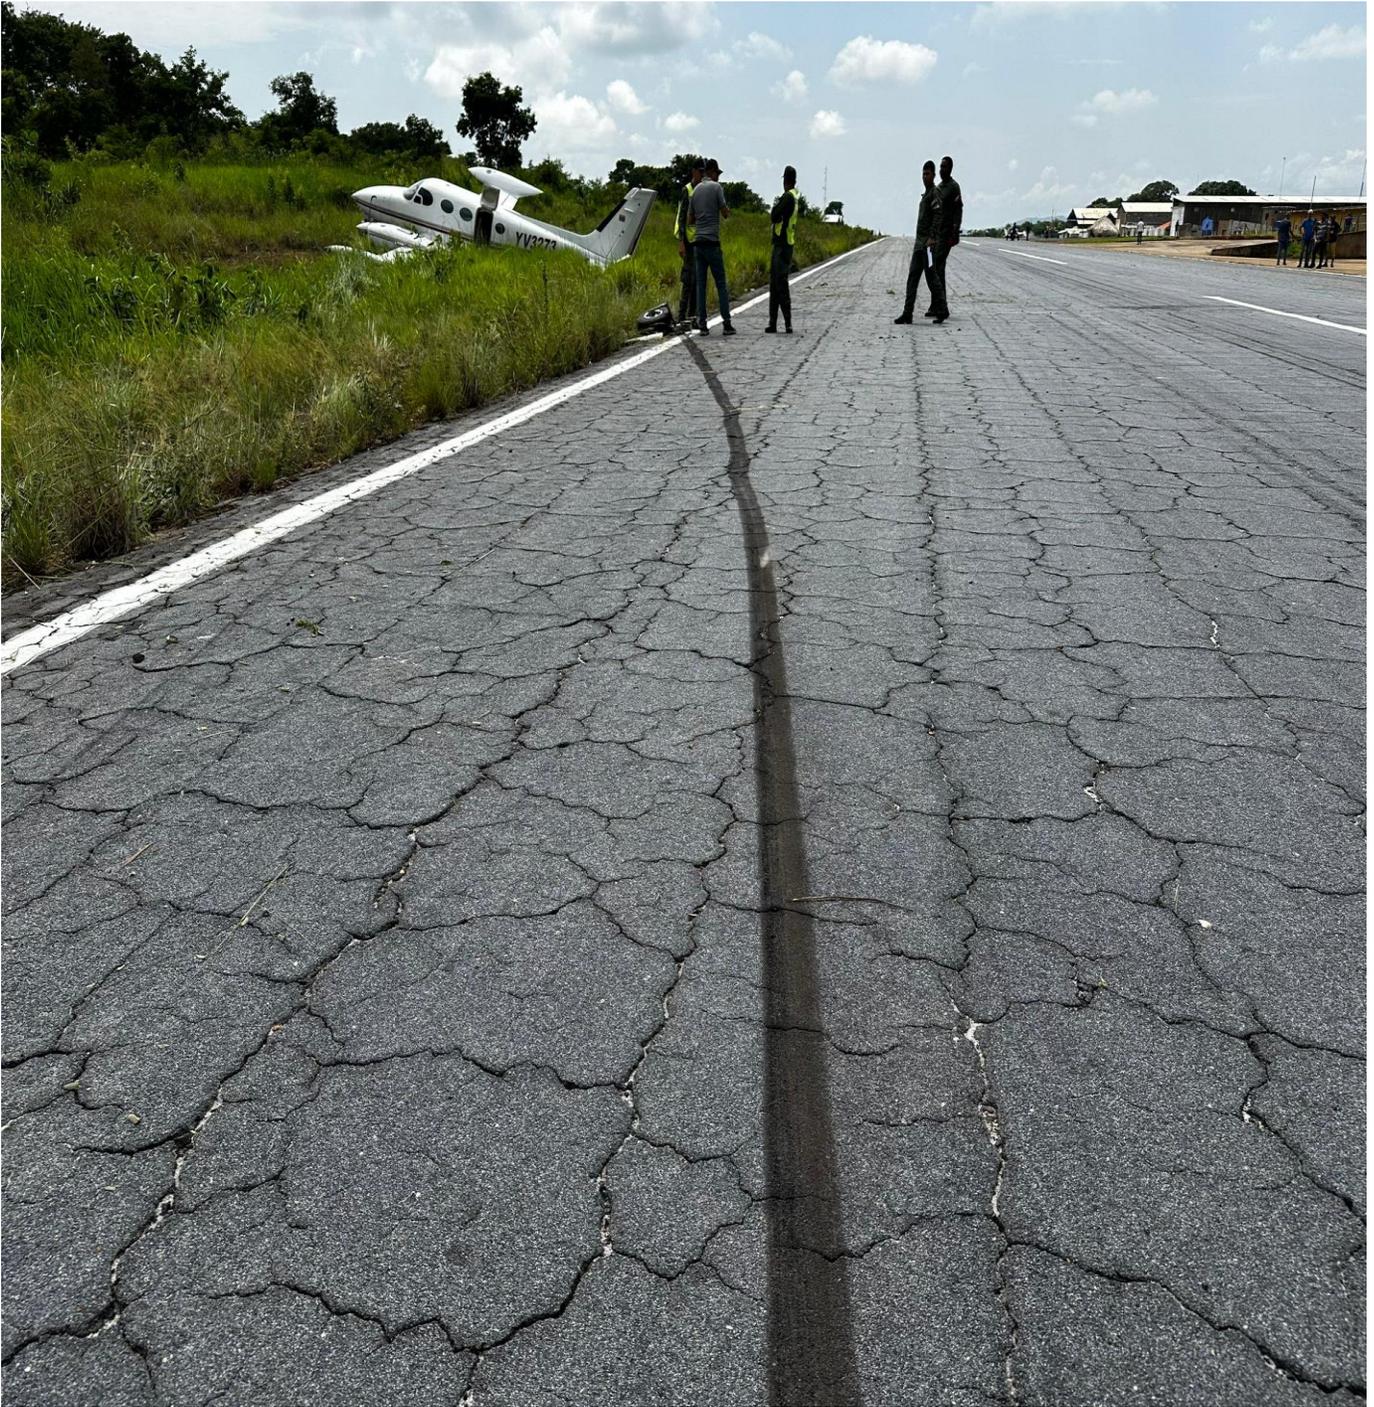
Imagen 4. Trayectoria del YV 3273
Fuente: Investigador Encargado **Año:** 2024

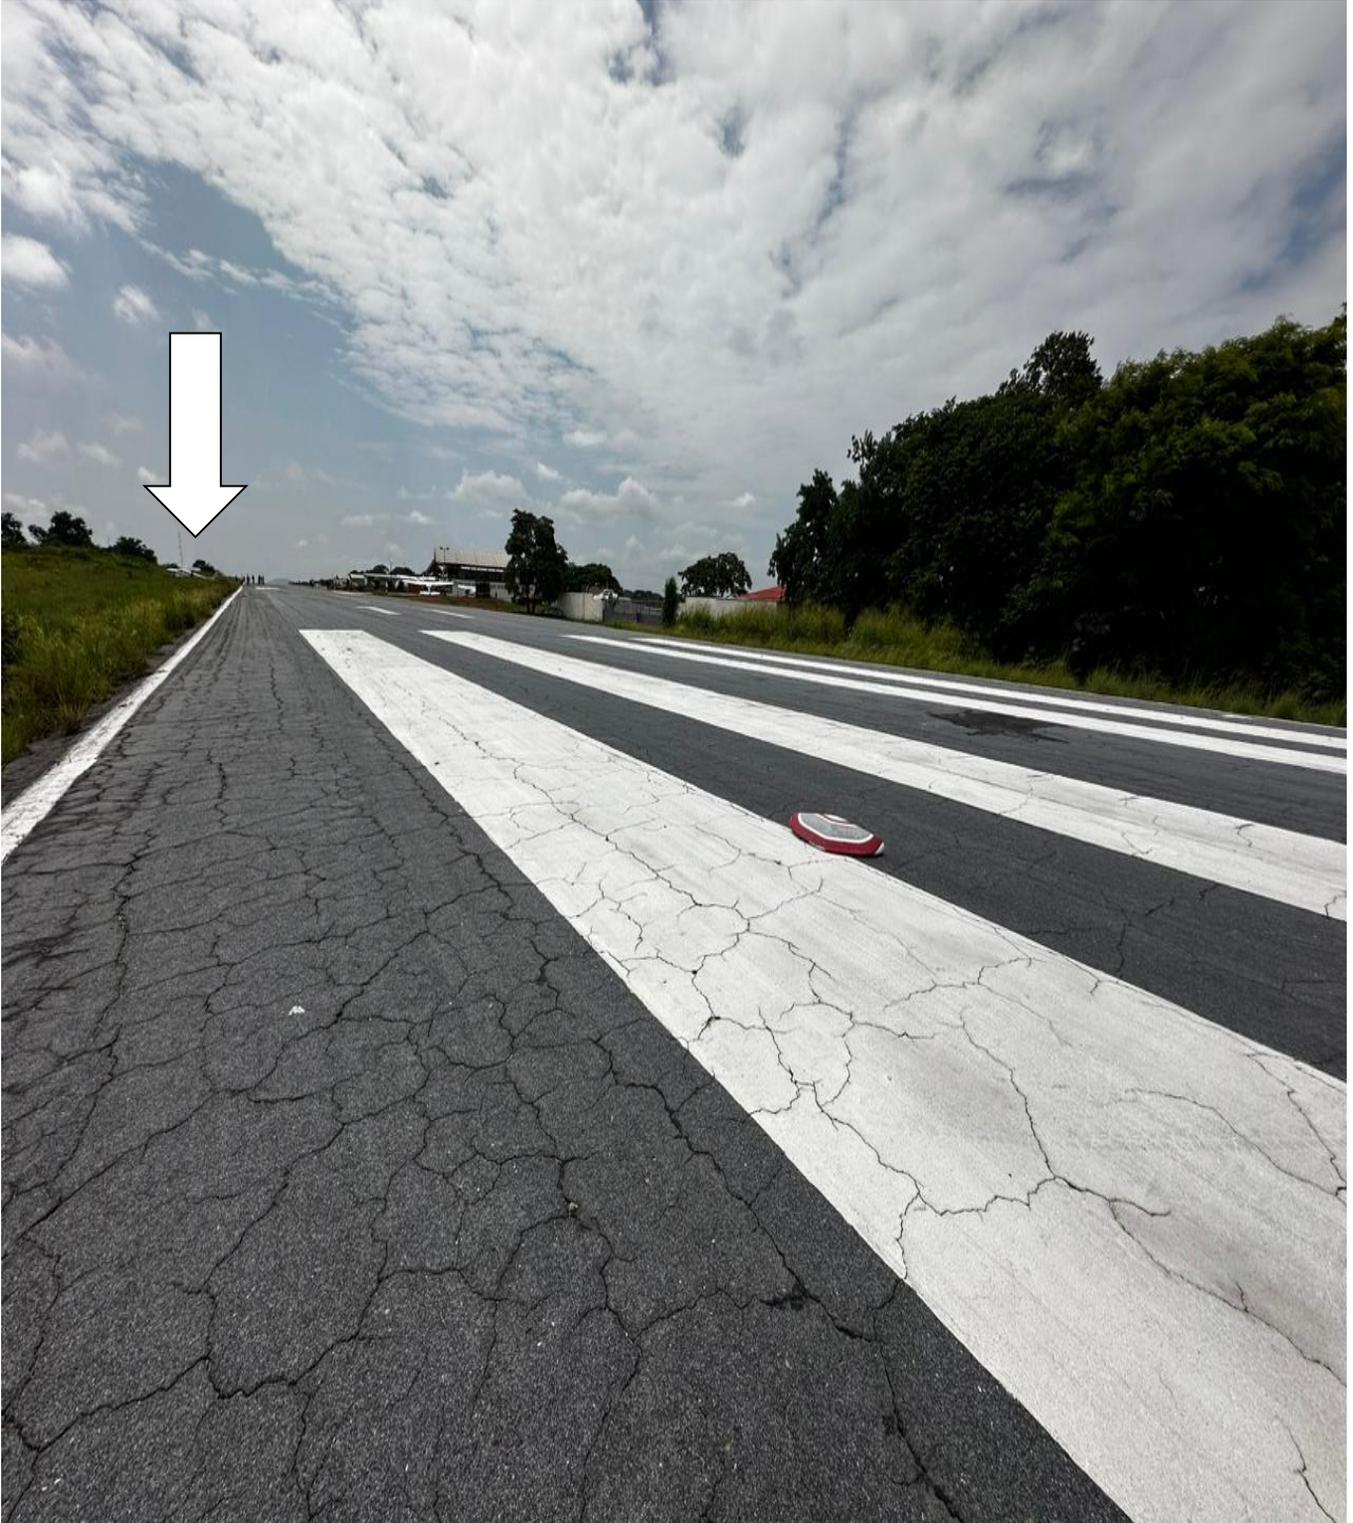
**Imagen 5: Ubicación del YV3273 con respecto al umbral de pista aproximadamente 125 Mts.
Fuente: Investigador Encargado Año: 2024**

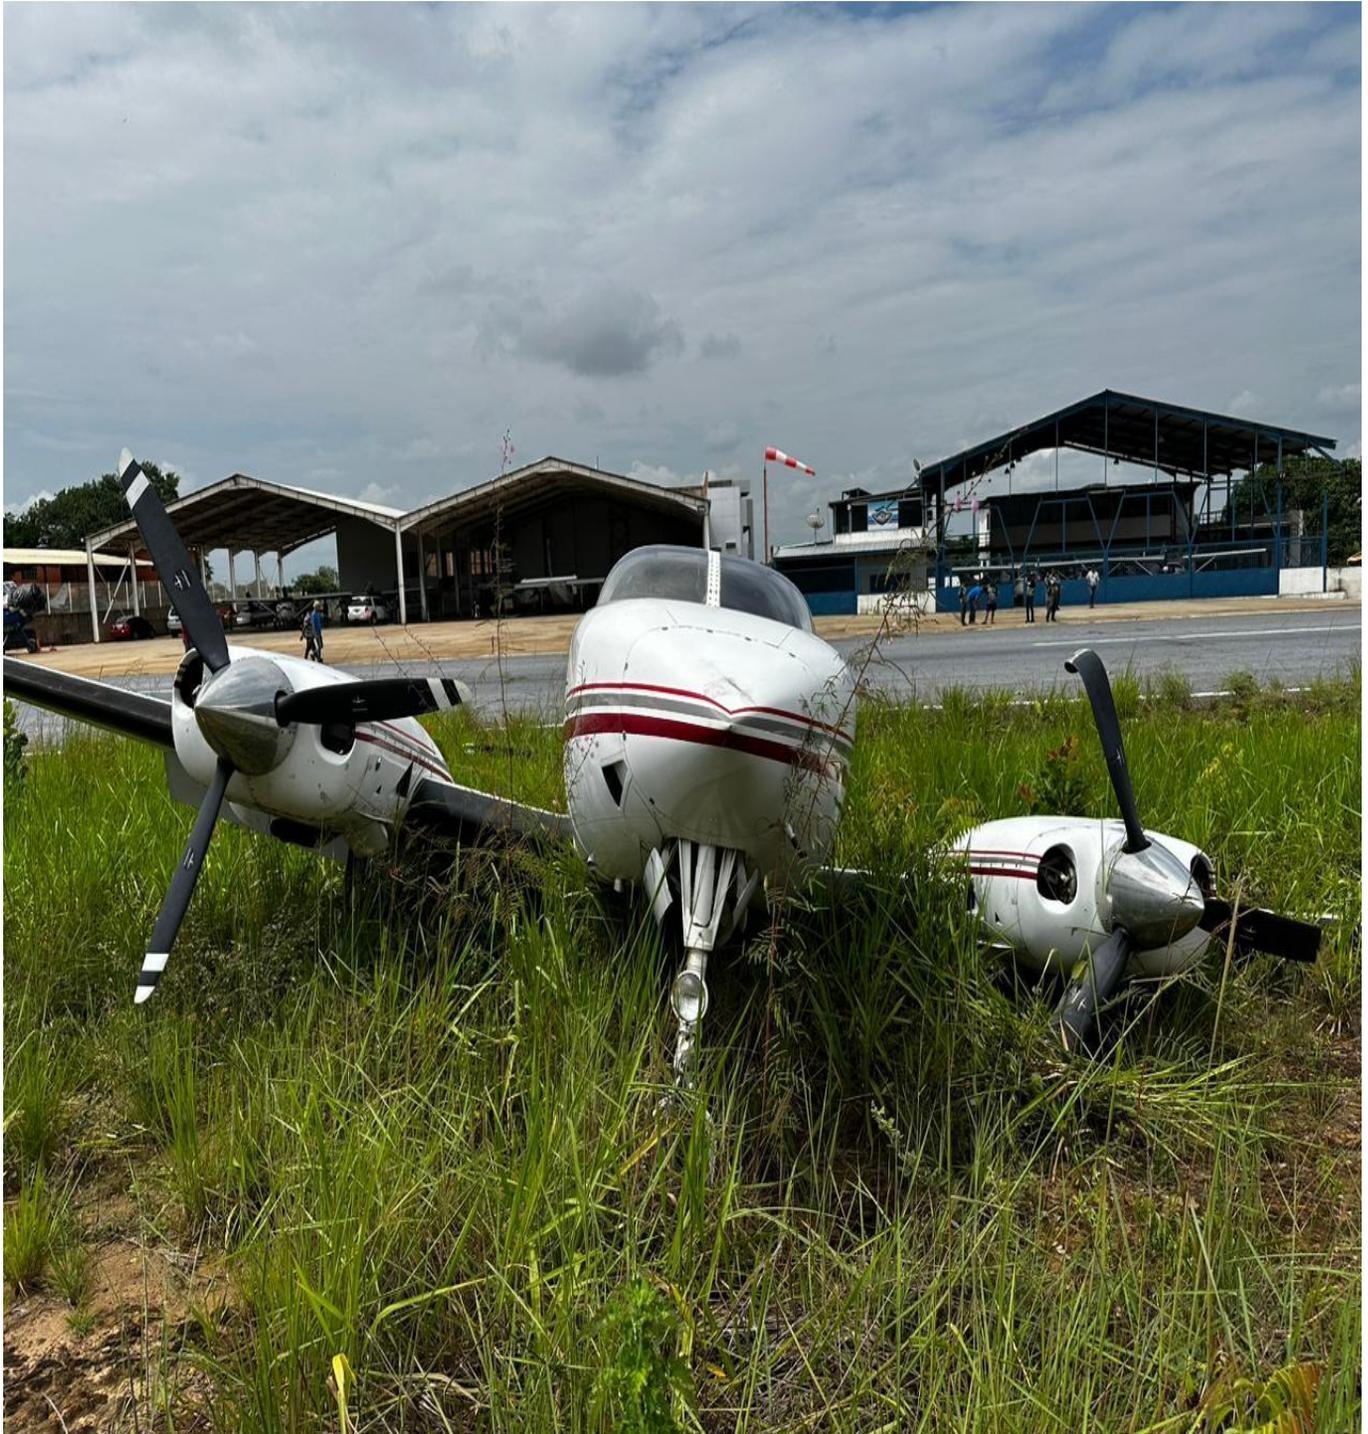
Imagen 6 Ubicación donde se detuvo el YV3273.
Fuente: Investigador Encargado Año: 2024

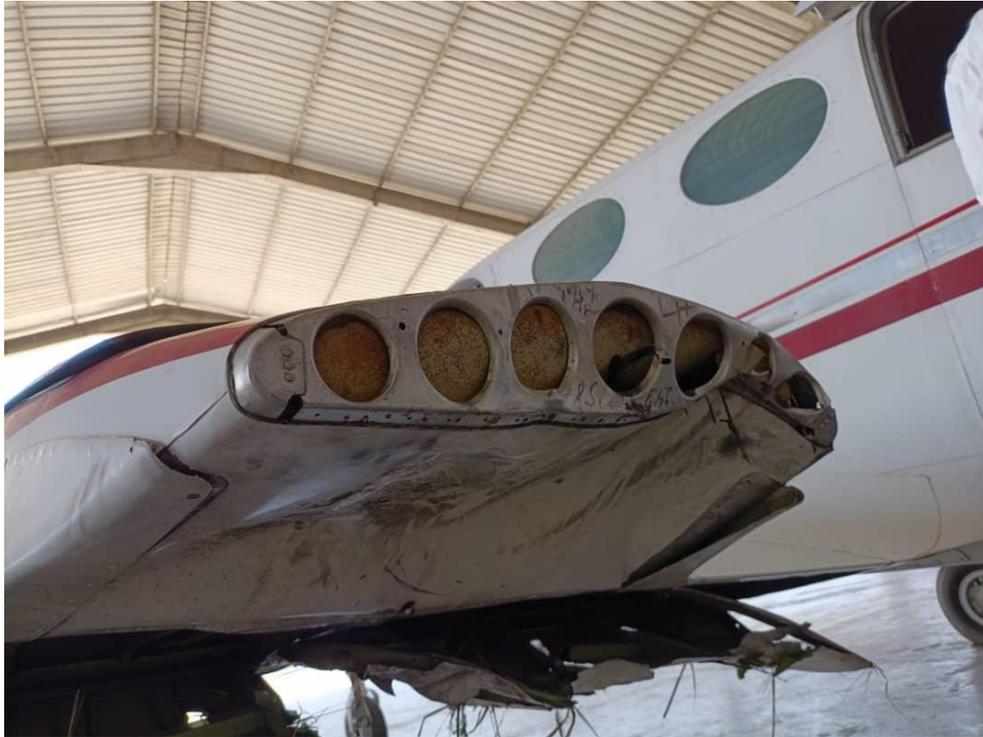
Imagen 7 Daños Nacela izquierda YV3273.
Fuente: Investigador Encargado Año: 2024

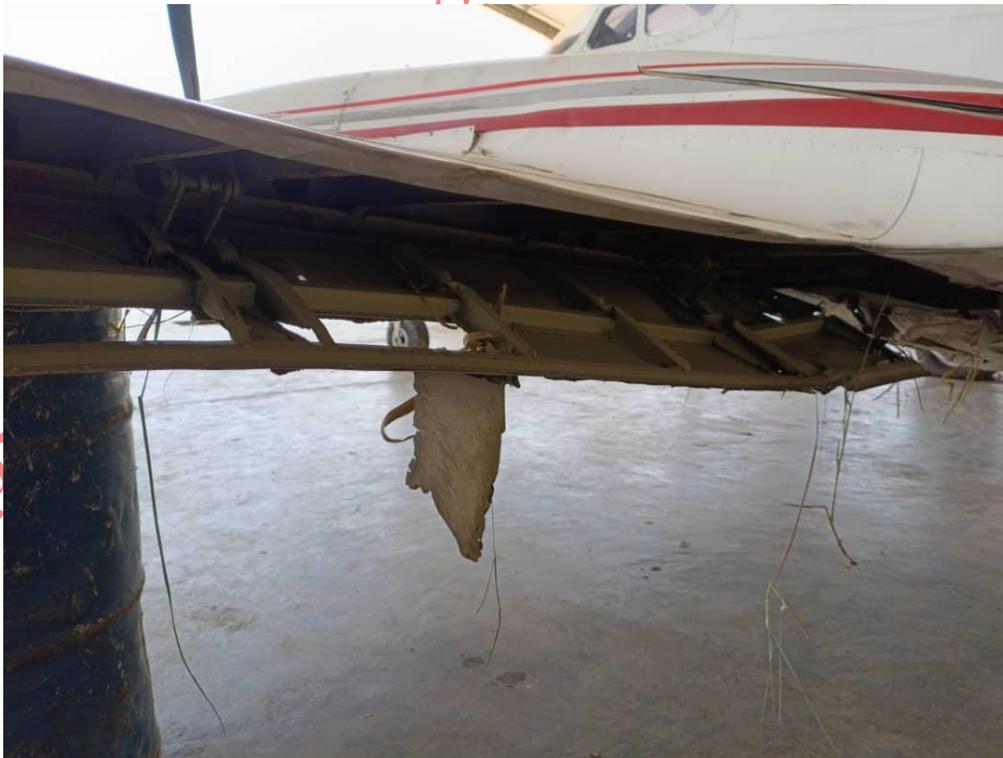
Imagen 8 Daños Flaps plano izquierdo YV 3273.
Fuente: Investigador Encargado Año: 2024

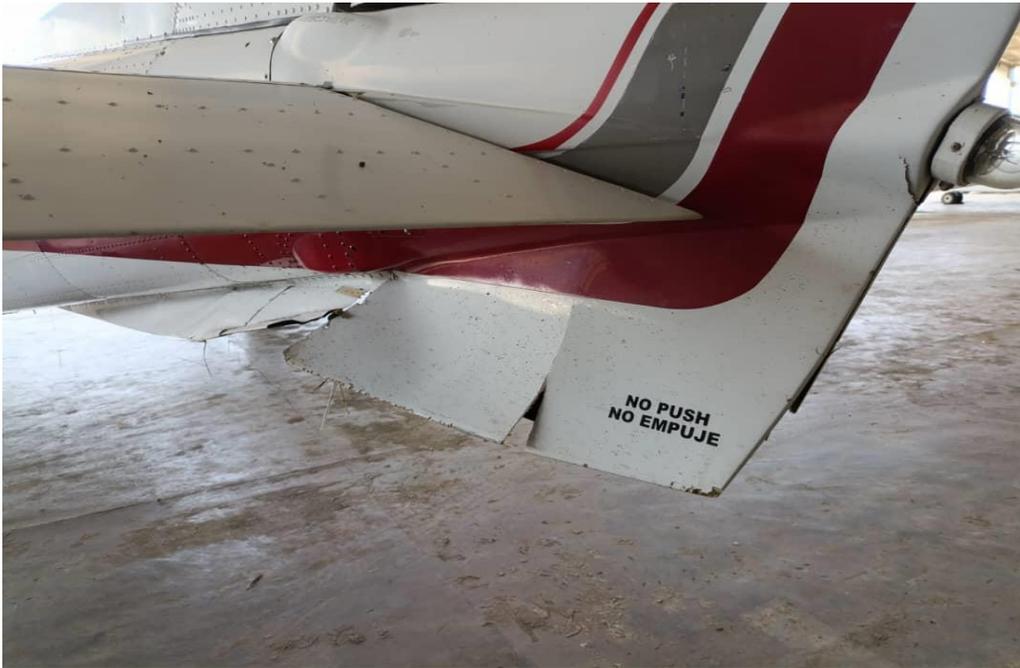
Imagen 9 Daños empenaje YV 3273.
Fuente: Investigador Encargado Año: 2024

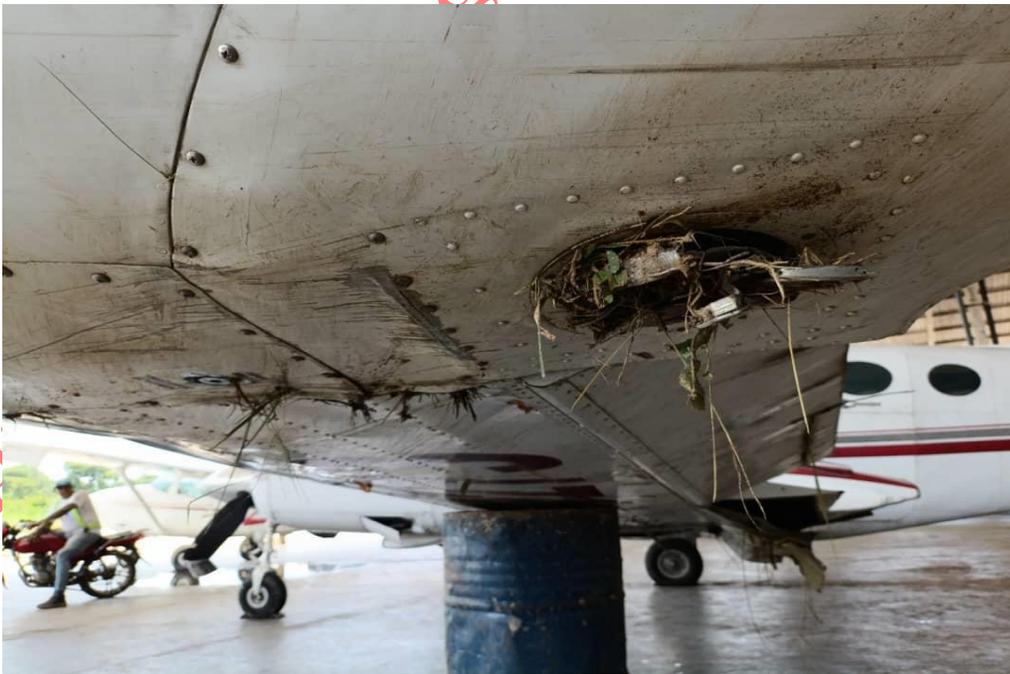
Imagen 10 Daños Drenaje YV 3273.
Fuente: Investigador Encargado Año: 2024

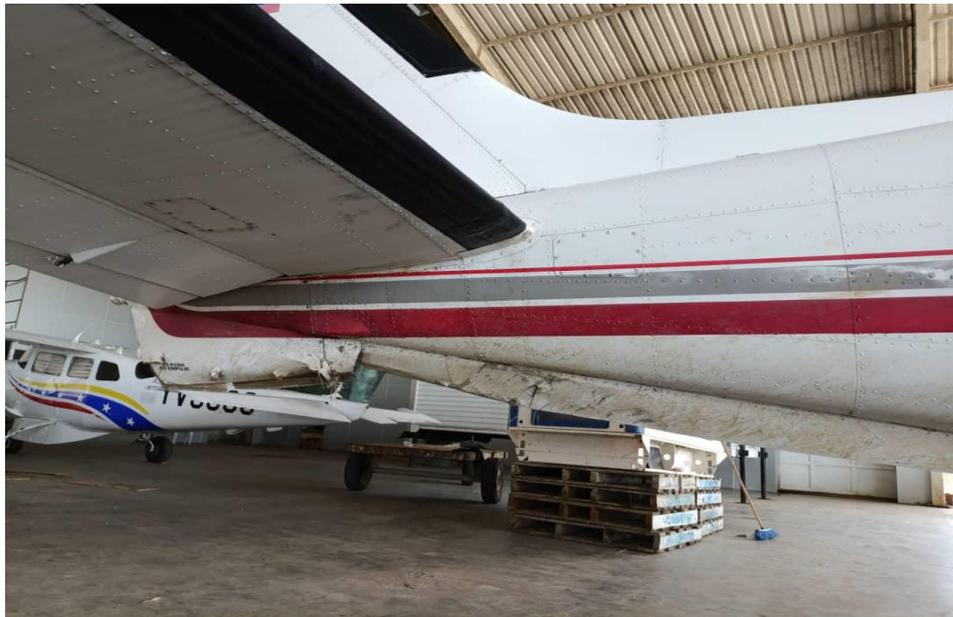
Imagen 11 Daños fuselaje YV3273.
Fuente: Investigador Encargado **Año:** 2024

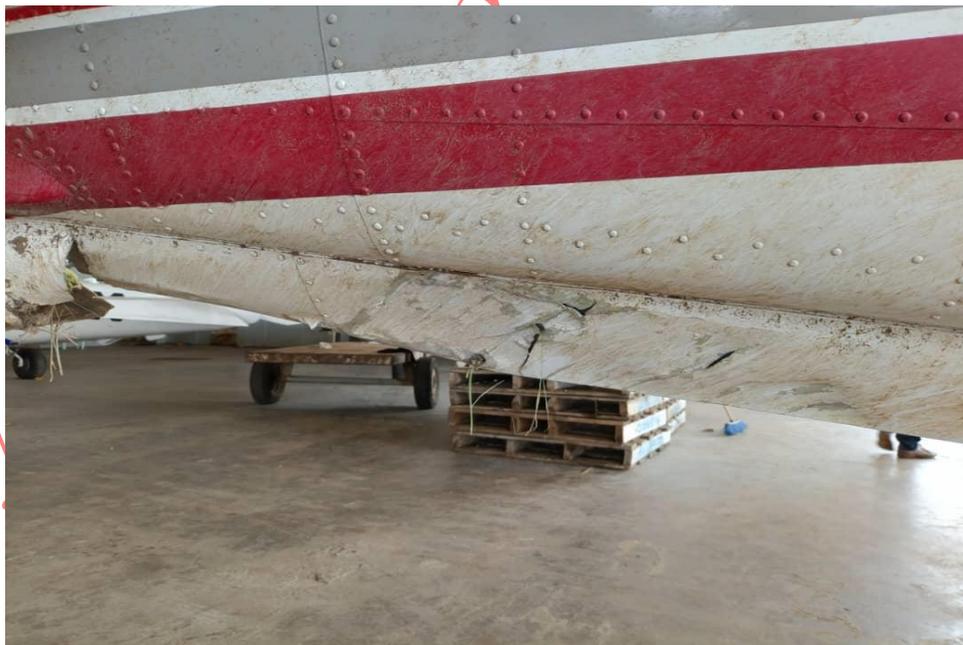
Imagen 12 Daños fuselaje YV 3273.
Fuente: Investigador Encargado **Año:** 2024

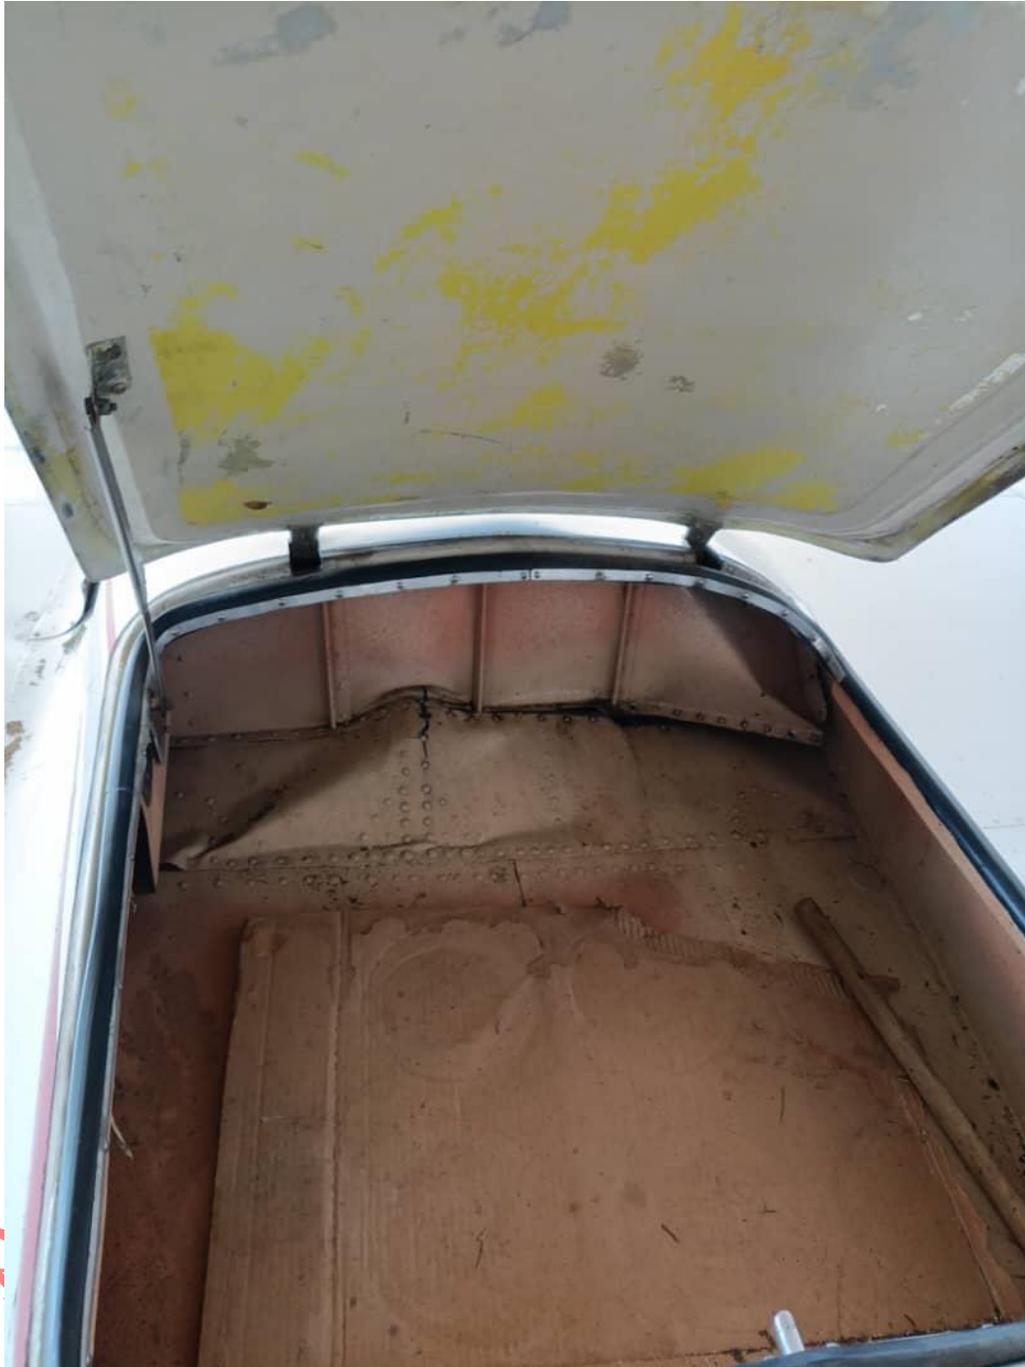
Imagen 13 Daños compartimiento de equipaje por impacto YV 3273.
Fuente: Investigador Encargado Año: 2024

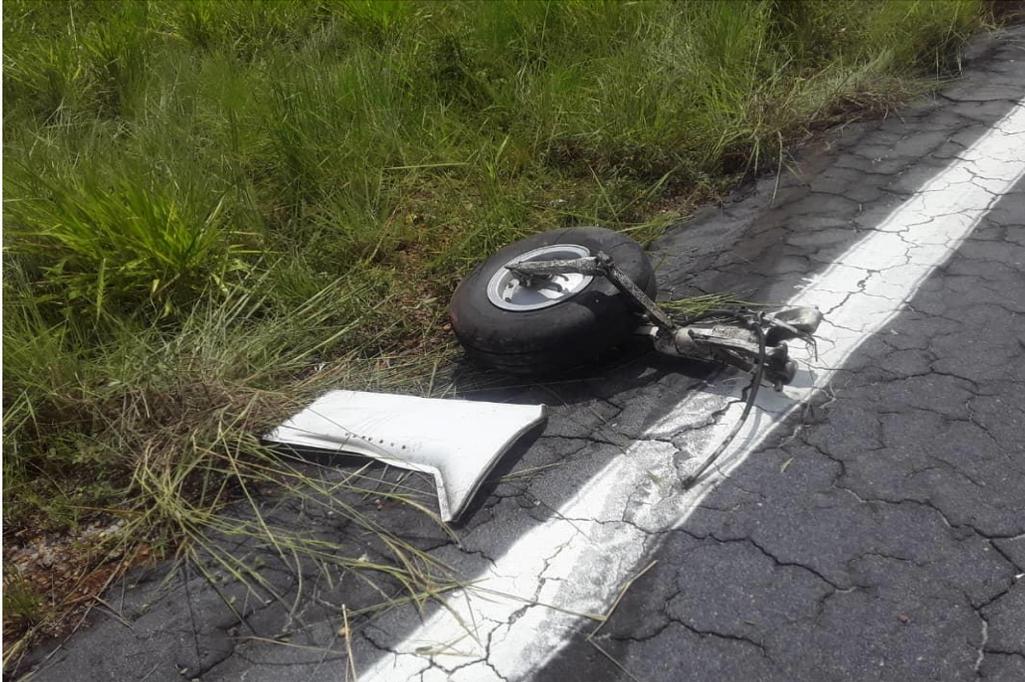
Imagen 14 Compuerta y tren principal izquierdo YV 3273.
Fuente: Investigador Encargado Año: 2024

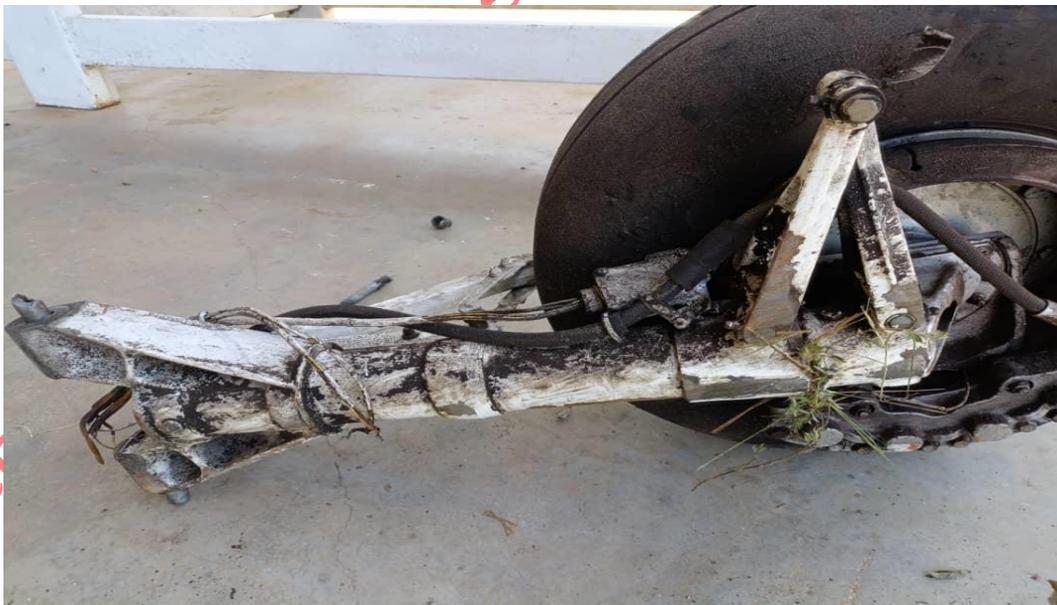
Imagen 15 Tren principal izquierdo YV 3273.
Fuente: Investigador Encargado Año: 2024

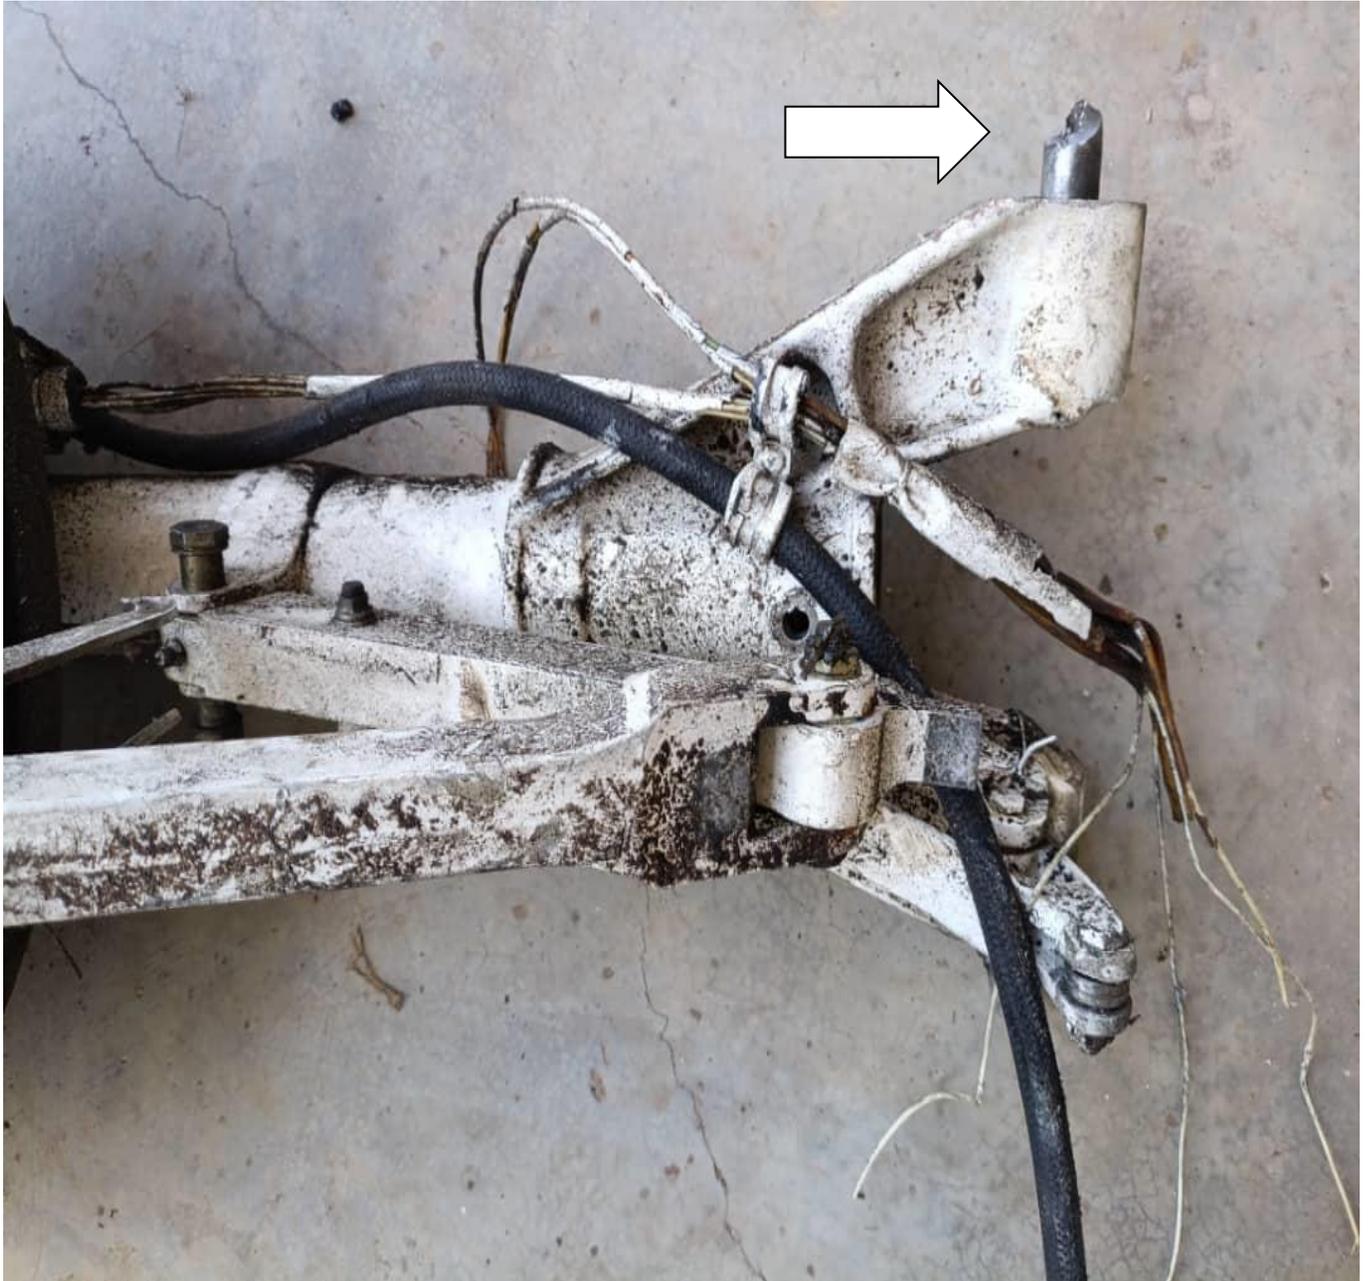
Imagen 16 Tren principal izquierdo fractura del perno por torción YV 3273.
Fuente: Investigador Encargado Año: 2024

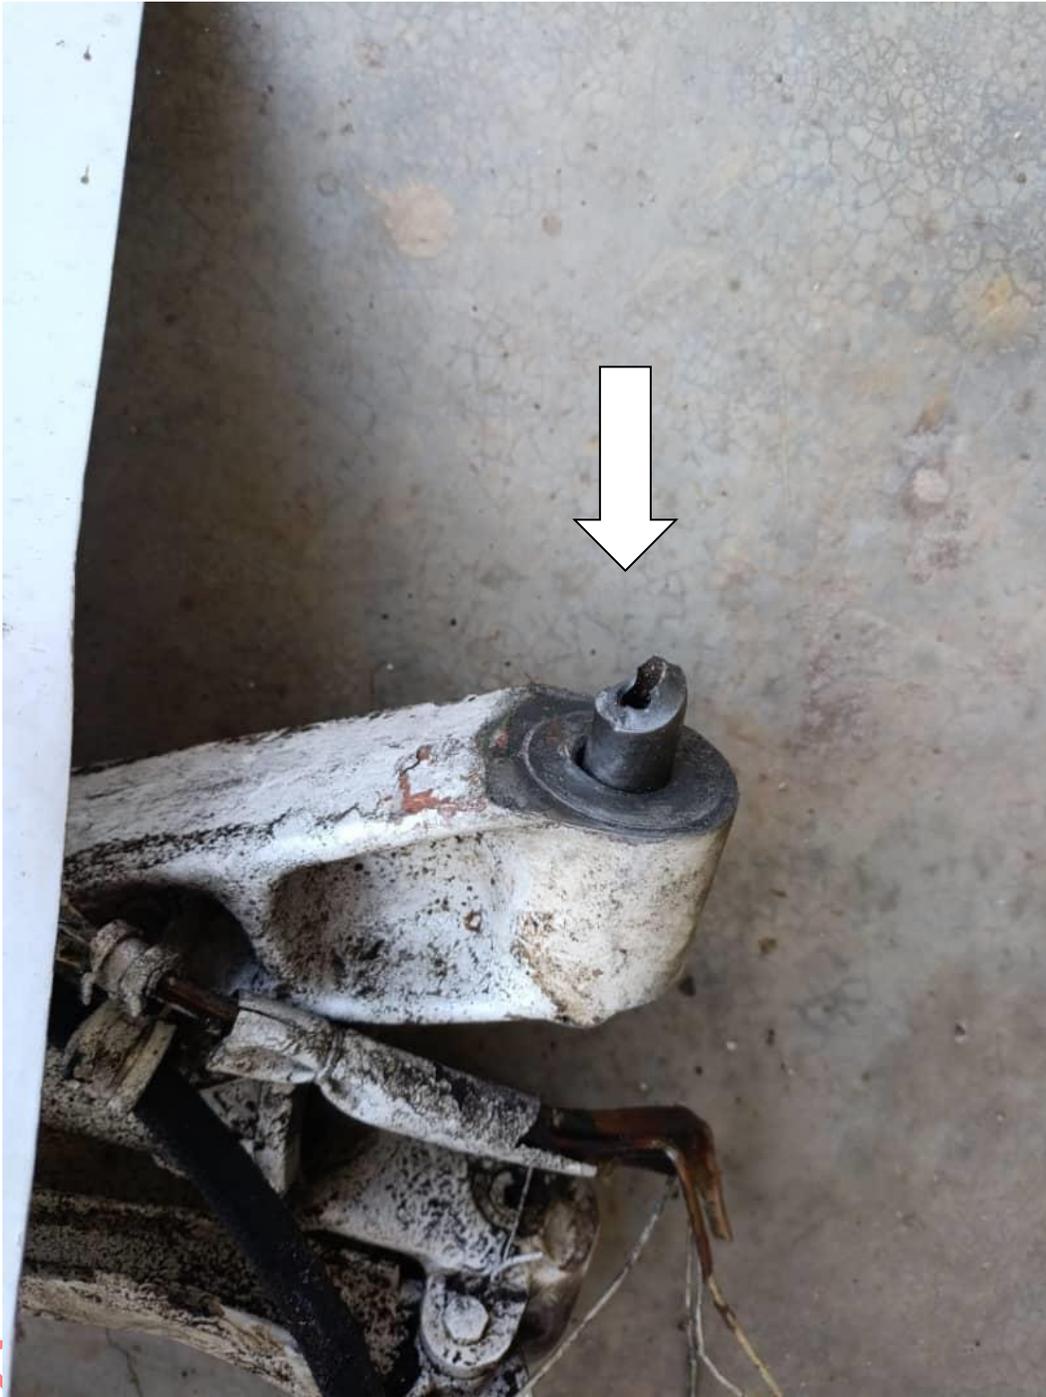
Imagen 17 Tren principal izquierdo fractura del perno por torción YV 3273.
Fuente: Investigador Encargado Año: 2024

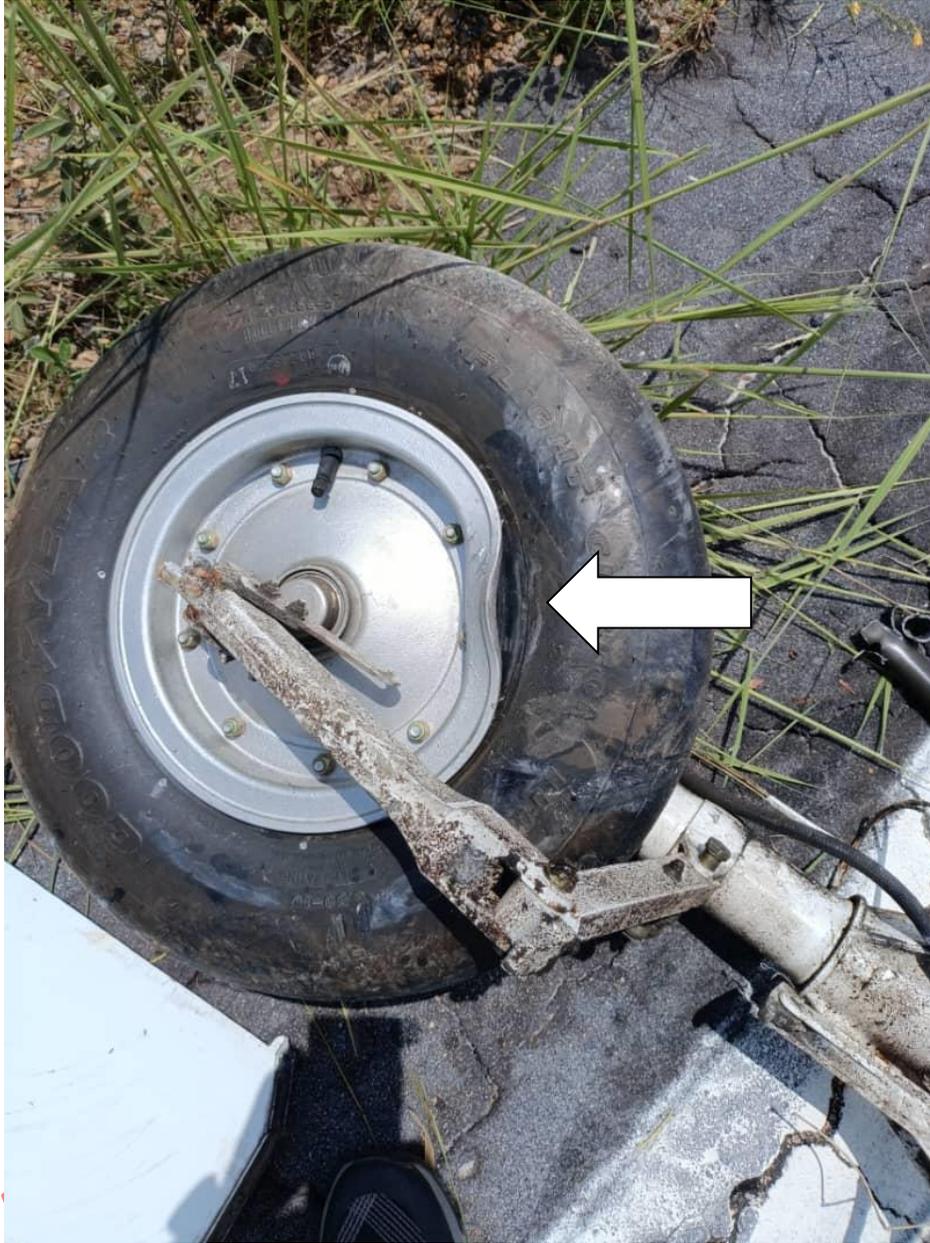
Imagen 18 Daños del Rin del tren principal izquierdo YV 3273.

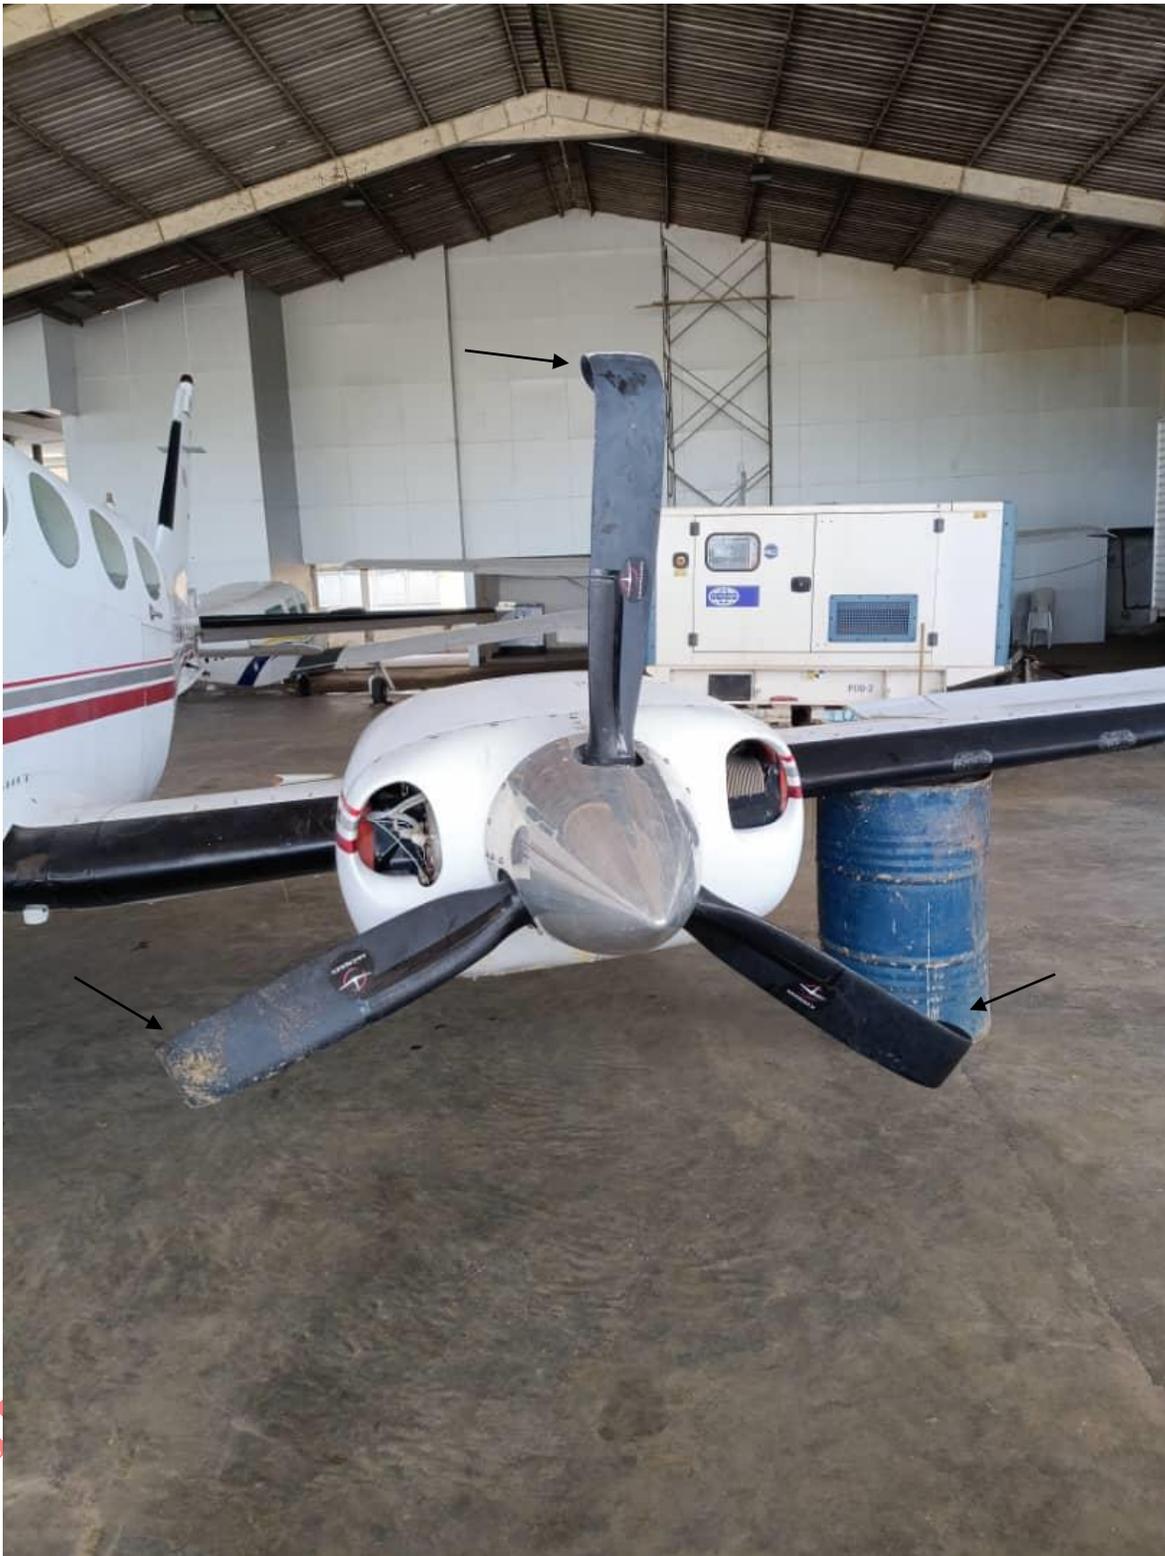
Imagen 19 Puntas de palas hacia atrás en forma de rulo motor izquierdo YV 3273.

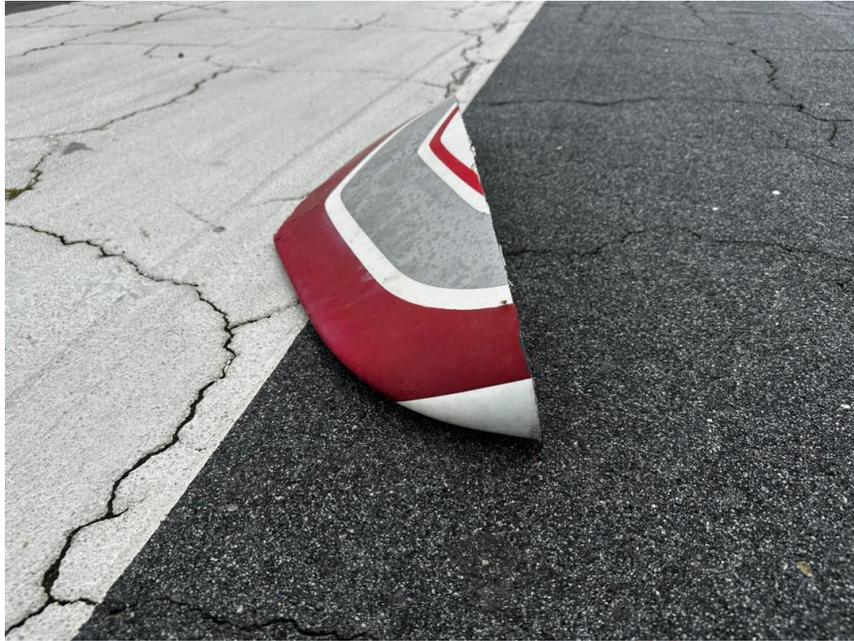
Imagen 20 Borde de fuga nacela izquierda YV 3273.
