INFORME PRELIMINAR

INCIDENTE GRAVE SCF-NP/RE

MATRÍCULA: YV3061

INFORME PRELIMINAR INCIDENTE GRAVE DE AVIACIÓN

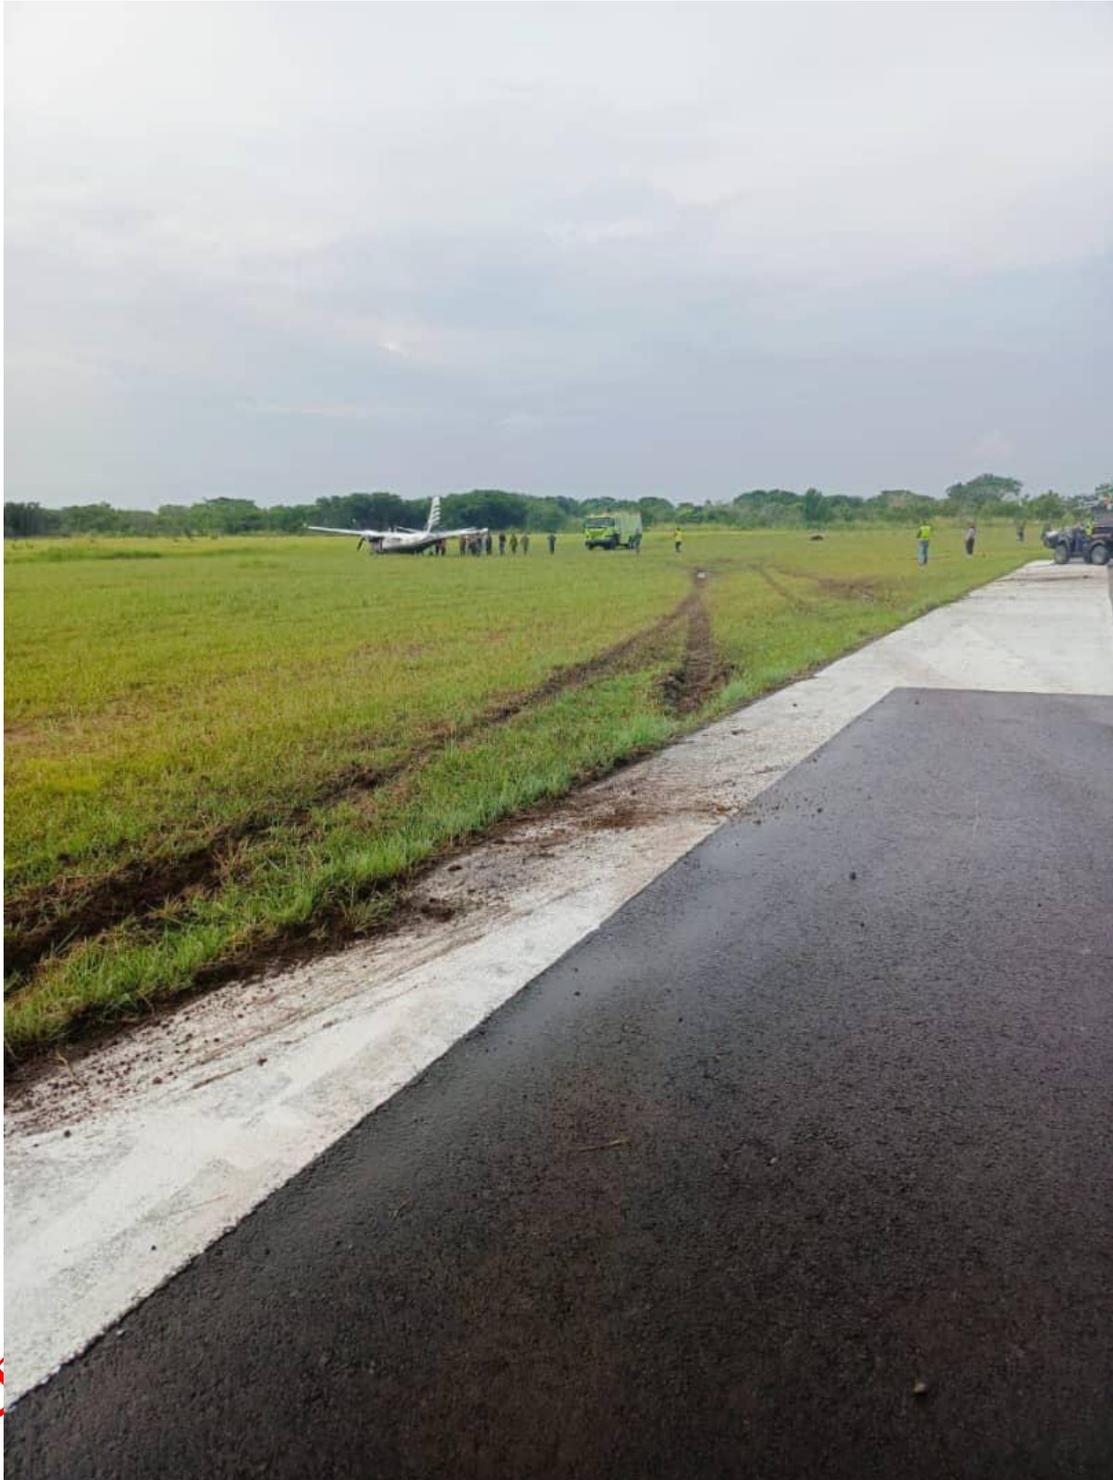
Imagen 2: Trayectoria del YV3061.
Fuente: Investigador Encargado Año: 2024

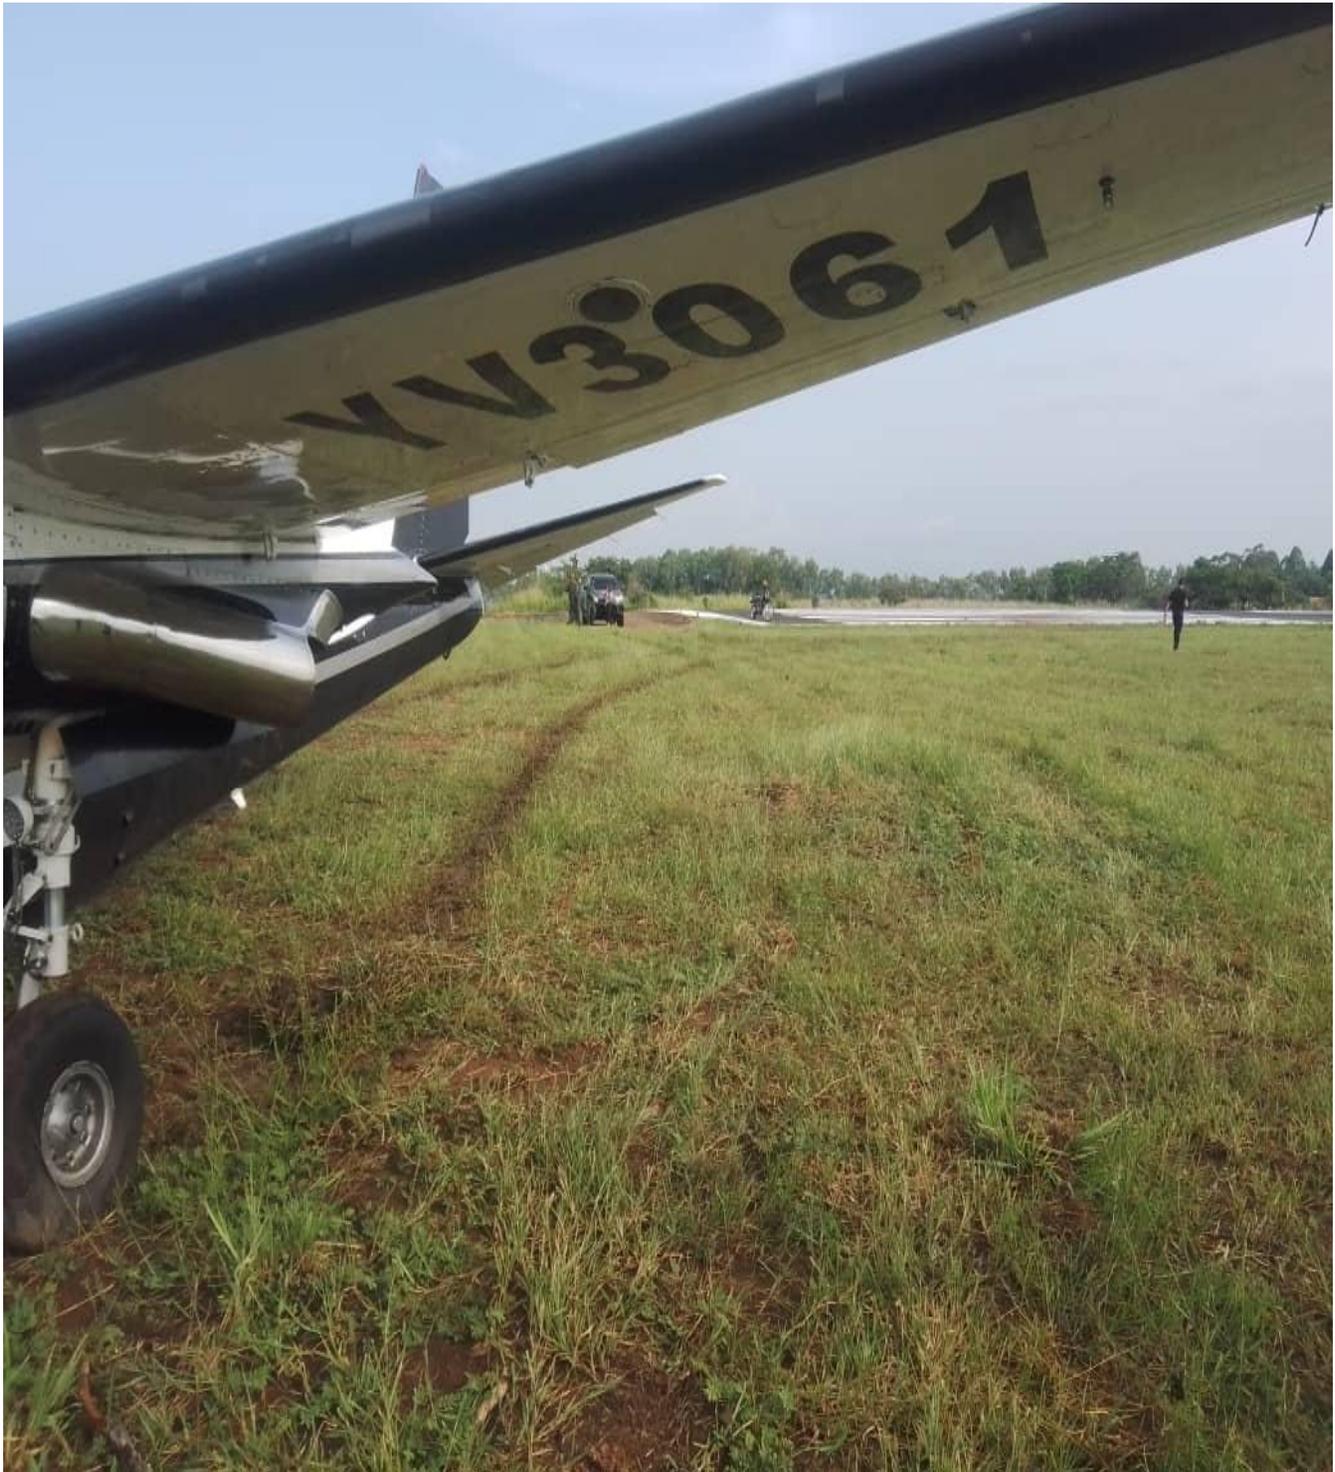
Imagen 3. Trayectoria del YV 3061
Fuente: Investigador Encargado **Año:** 2024

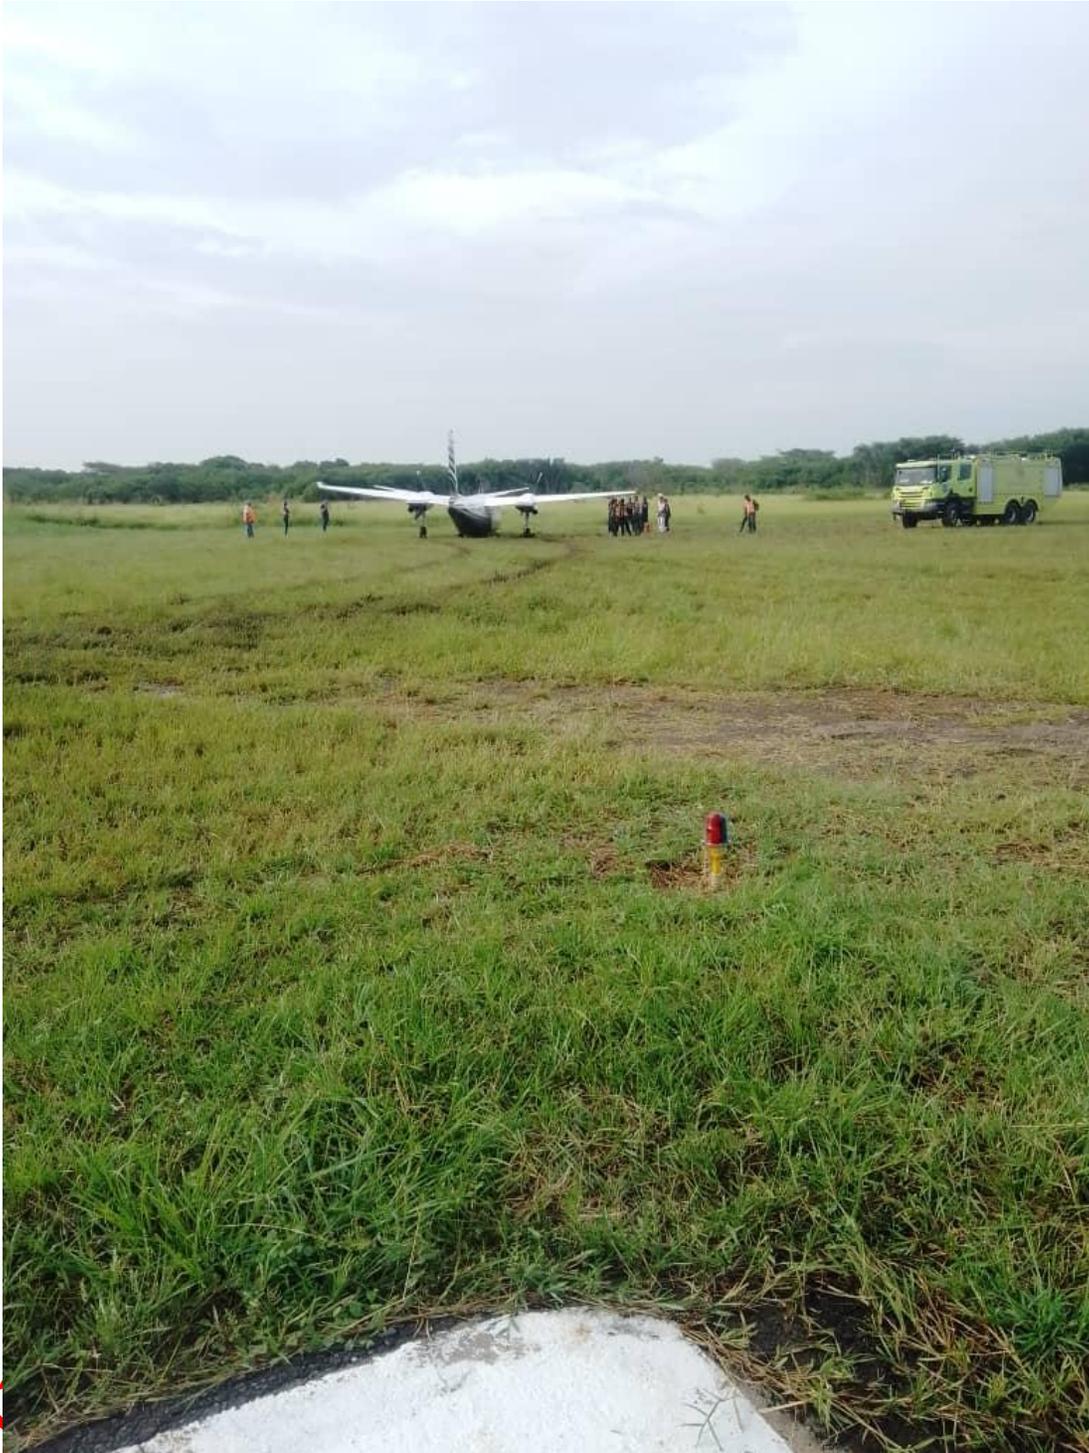
Imagen 4: Ubicación del YV3061 con respecto al umbral de pista aproximadamente 125 Mts.
Fuente: Investigador Encargado Año: 2024

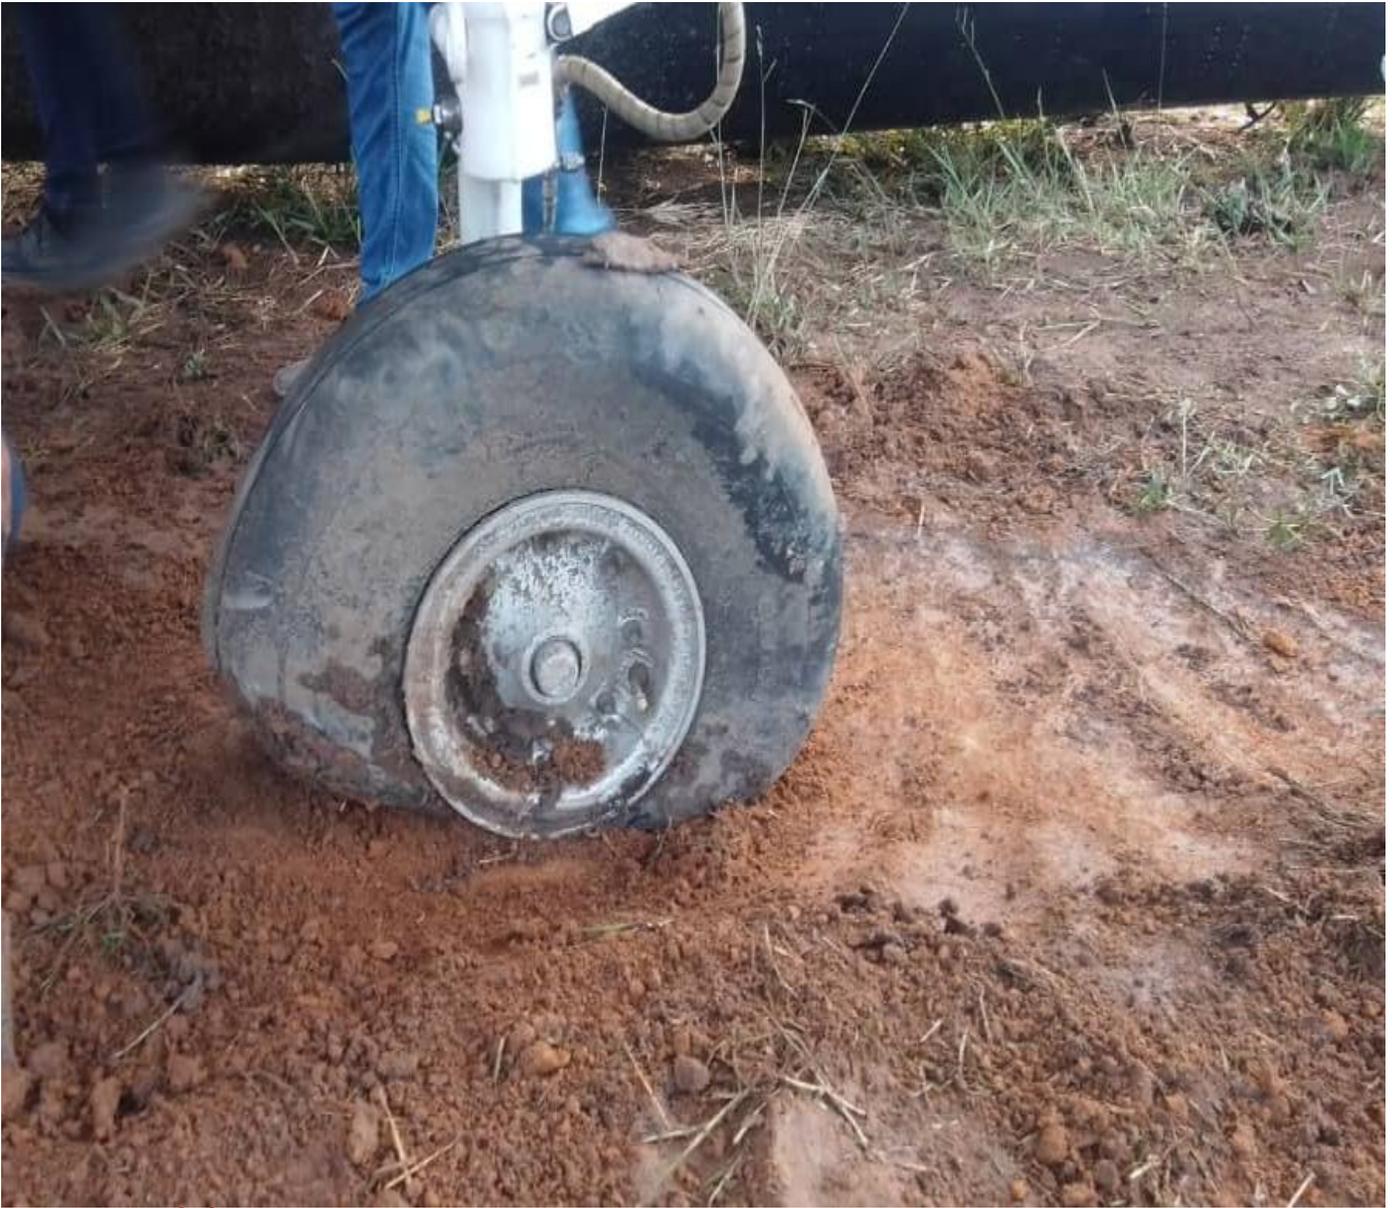
Imagen 5 Tren principal Izquierdo del YV3061.
Fuente: Investigador Encargado **Año:** 2024

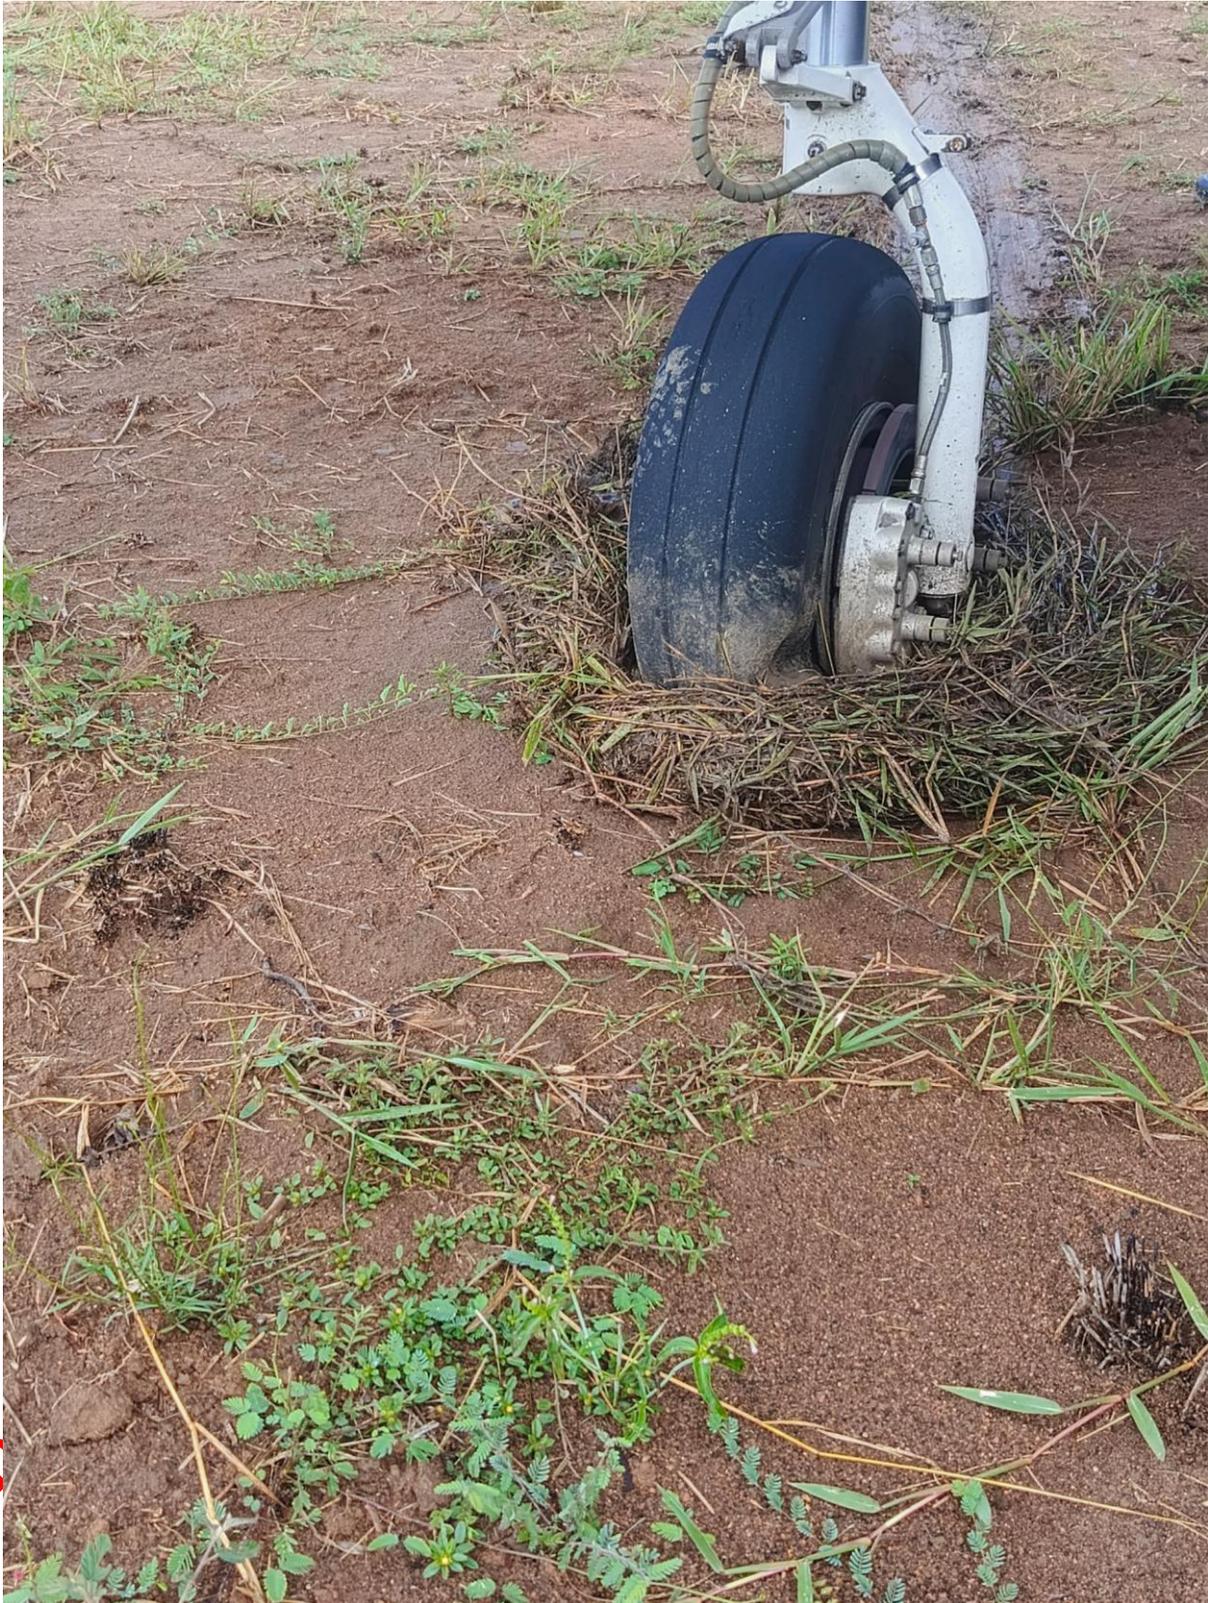
Imagen 5 Tren principal Derecho YV3061.
Fuente: Investigador Encargado **Año:** 2024

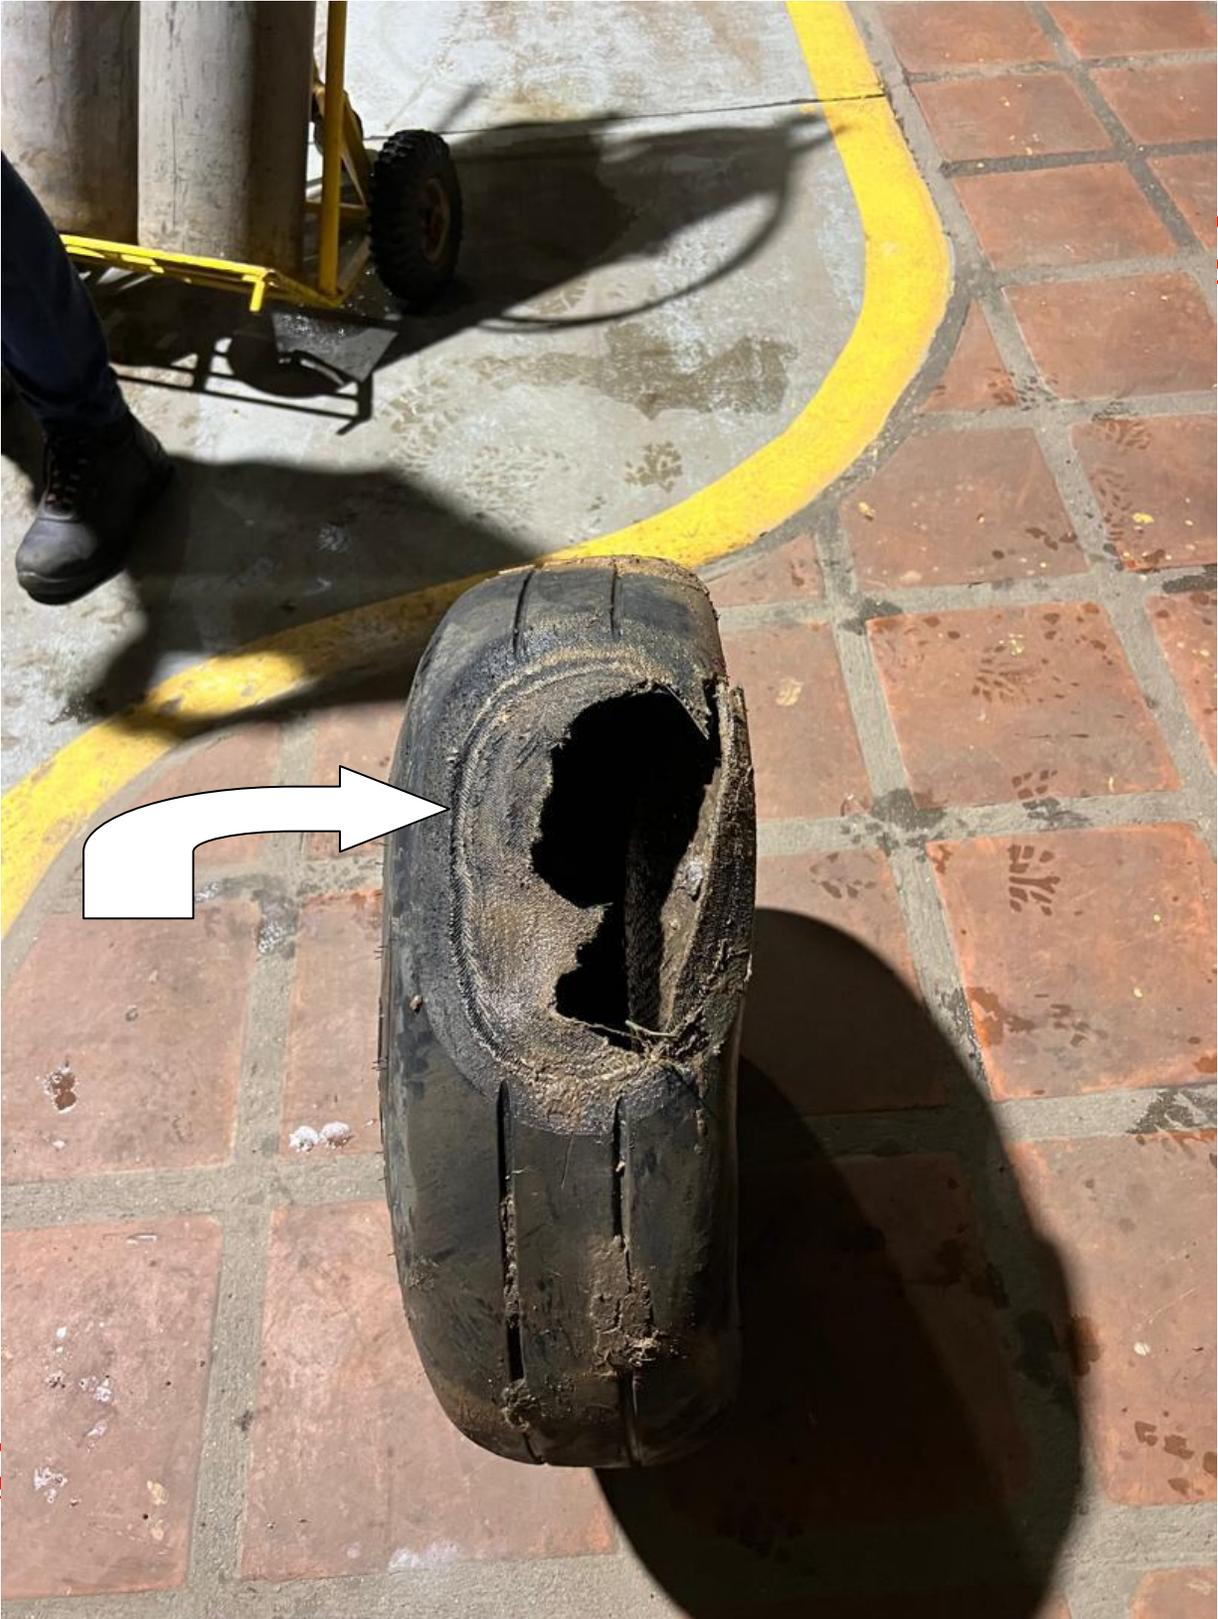
Imagen 6 Marcas de sobre frenado caucho del tren principal izquierdo YV 3160.
Fuente: Investigador Encargado Año: 2024

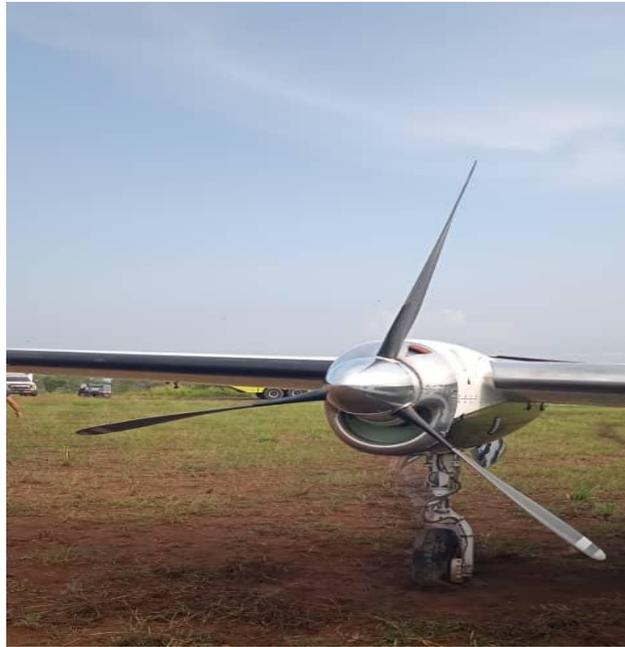
- a. Se pudo constatar que la turbina derecha se encontraba embanderada.

Imagen 7 Turbina Derecha YV 3160.
Fuente: Investigador Encargado Año: 2024

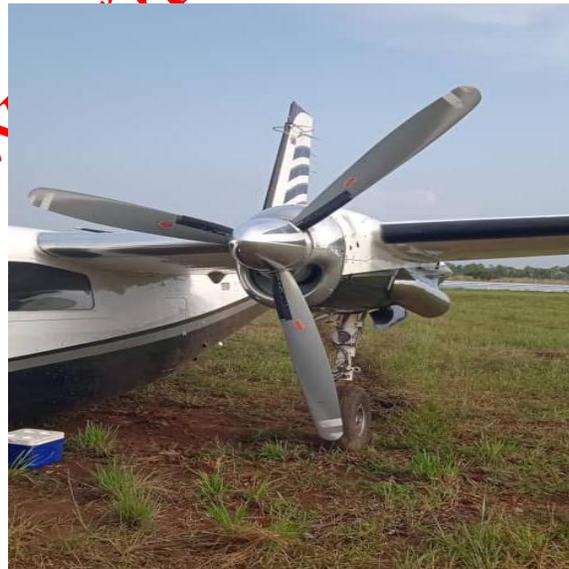
- b. Se pudo constatar que la turbina izquierda no se encontraba embanderada.

Imagen 8 Turbina Izquierda YV 3160.
Fuente: Investigador Encargado Año: 2024
