# INFORME

## INCIDENTE SCF-PP

**MATRÍCULA:** YV2794

JIAAC EXPEDIENTE N° 034/2024

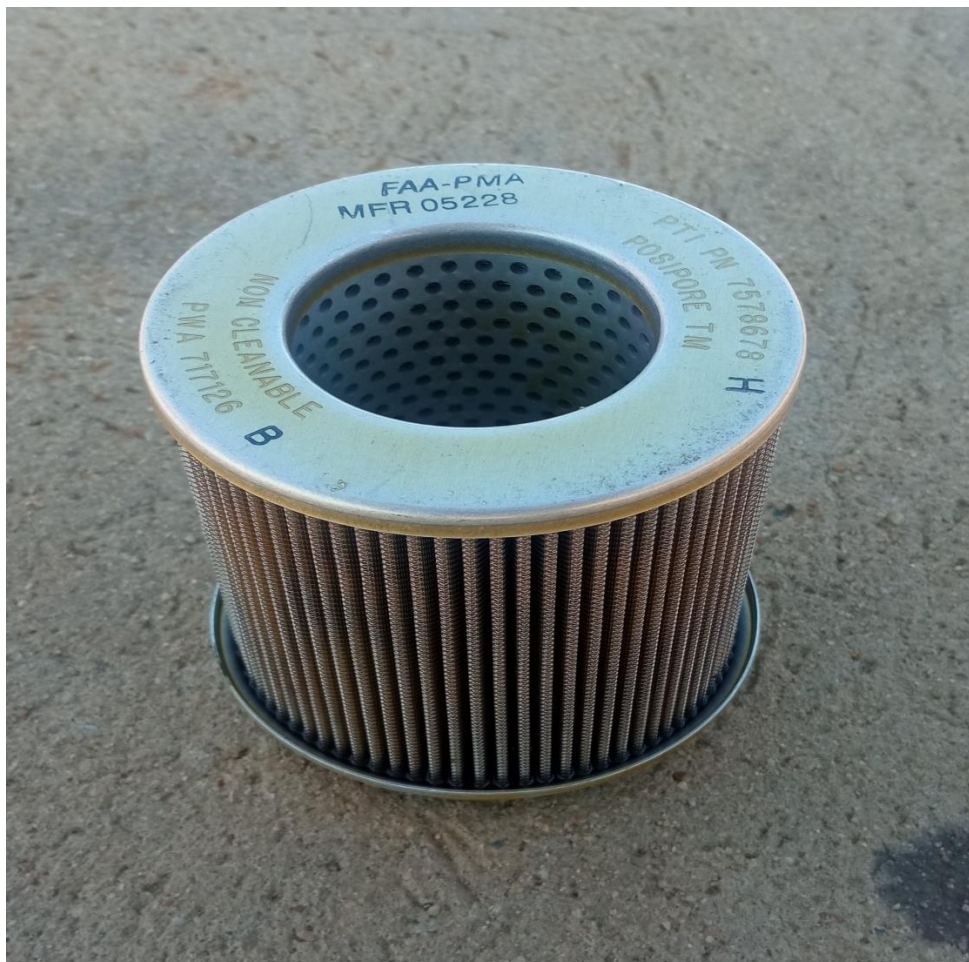
**Imagen 6:** Filtro de aceite de reemplazo.

- Se pudo evidenciar, al momento de realizar la inspección acorde al AMM 12-13-11 PAG. 201-204 que el filtro de aceite se encontraba dañado lo que ocasionó la indicación de alta temperatura en el motor, por consiguiente se realizó el reemplazo por un nuevo filtro y se procedió a realizar nuevamente las pruebas constatando el correcto funcionamiento del motor N°1 el cual resultó satisfactorio.

5. Se realizó la entrevista a la tripulación.
6. Se realizó la inspección al motor N°1 acorde al AMM 12-13-11 PAG. 201-204. Con los TMA de la empresa.
7. Durante la inspección se pudo determinar que el evento fue ocasionado por el filtro de aceite el cual se encontraba dañado.
8. Se procedió con el reemplazo del filtro de aceite del Motor N°1 acorde al AMM 79-00-00 Pag. 301 ITEMS 3 paso (D). dando como resultado la operación normal de la aeronave.
9. Se realizó la fijación fotográfica.
