# INFORME

## INCIDENTE SCF-PP

**MATRÍCULA:** HK5239

## INFORME PRELIMINAR DE INCIDENTE DE AVIACIÓN JIAAC EXPEDIENTE N° 041/2024

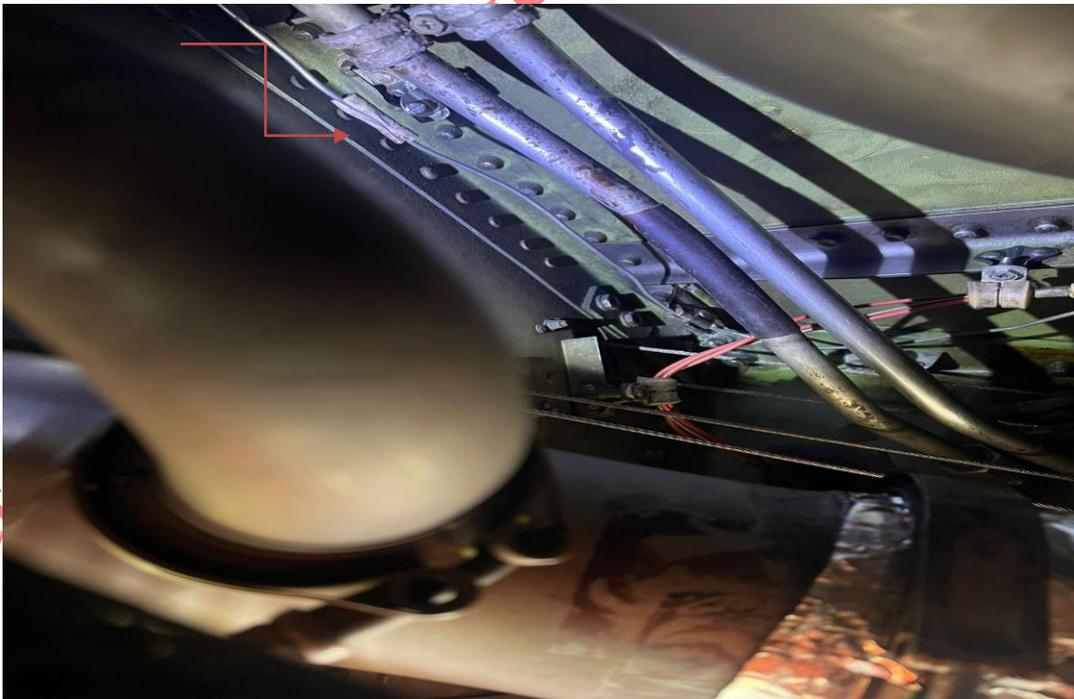
**Imagen 3:** Sonda sin ajustar motor N°3.  
**Fuente:** Investigador Encargado. **Año:** 2024

Al realizar la inspección al montante del Motor N°3 se pudo constatar que en tres zonas de la sonda se encuentran sin ajustar causando que con la vibración se origine un chafing (calentamiento) con la estructura de la aeronave lo que ocasiona el cierre del circuito de la luz de OVERHEAT presentando la luz en cabina. Luego de los ajustes se corrigió la falla.

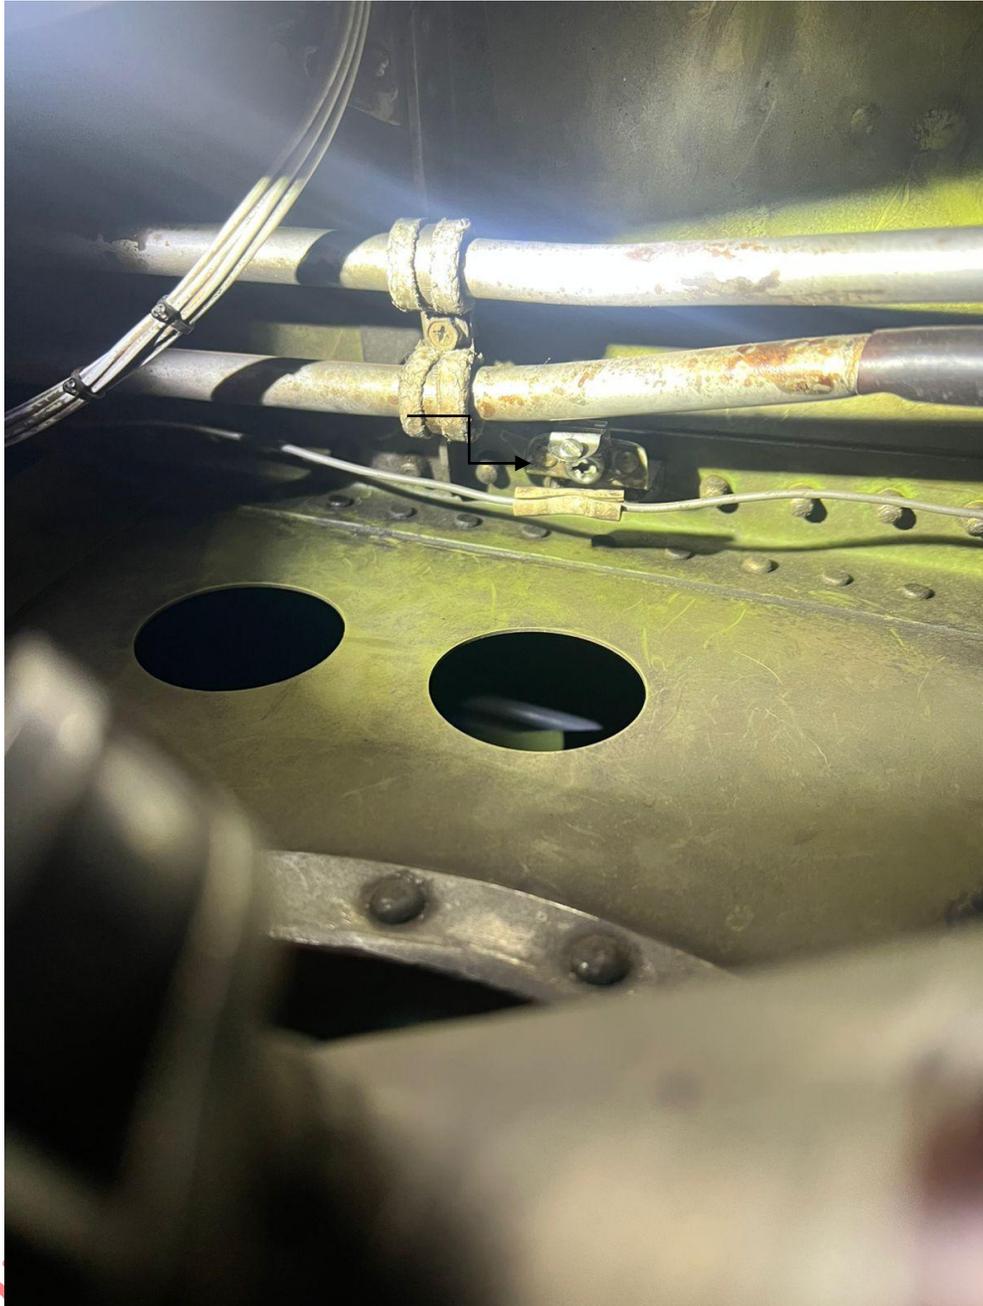
**Imagen 4:** Sonda sin ajustar motor N°3.  
**Fuente:** Investigador Encargado. **Año:** 2024

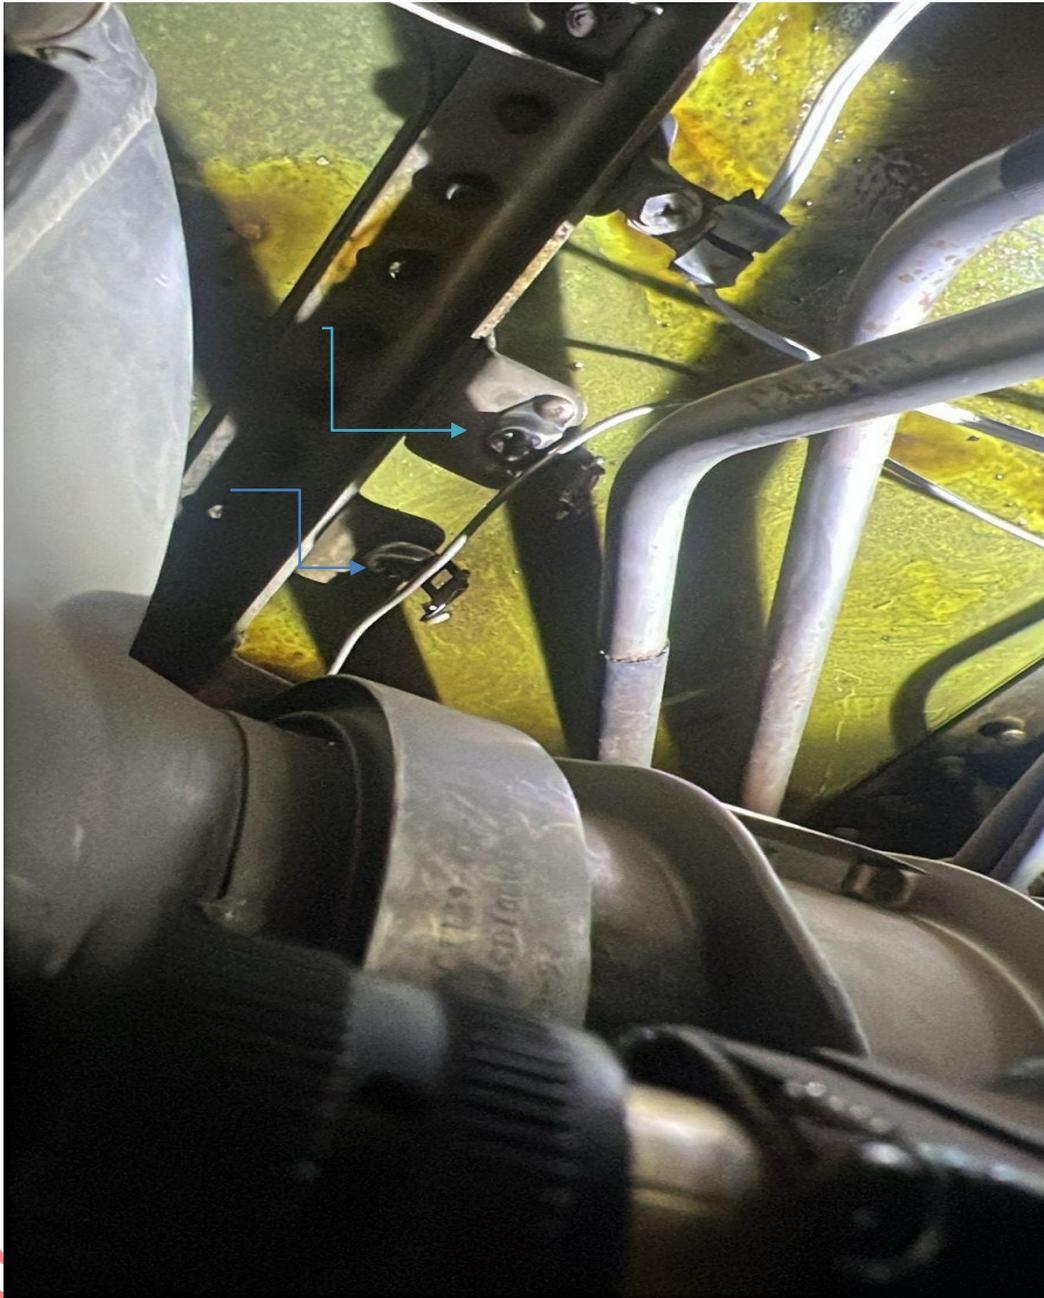
**Imagen 5:** Sonda sin ajustar motor N°3.  
**Fuente:** Investigador Encargado. **Año:** 2024
