# INFORME

**INCIDENTE  
SCF-NP**

**JUNTA INVESTIGADORA DE  
ACCIDENTES DE AVIACIÓN CIVIL  
DE VENEZUELA**

## INFORME DE INCIDENTE DE AVIACIÓN JIAAC EXPEDIENTE N°003/2025

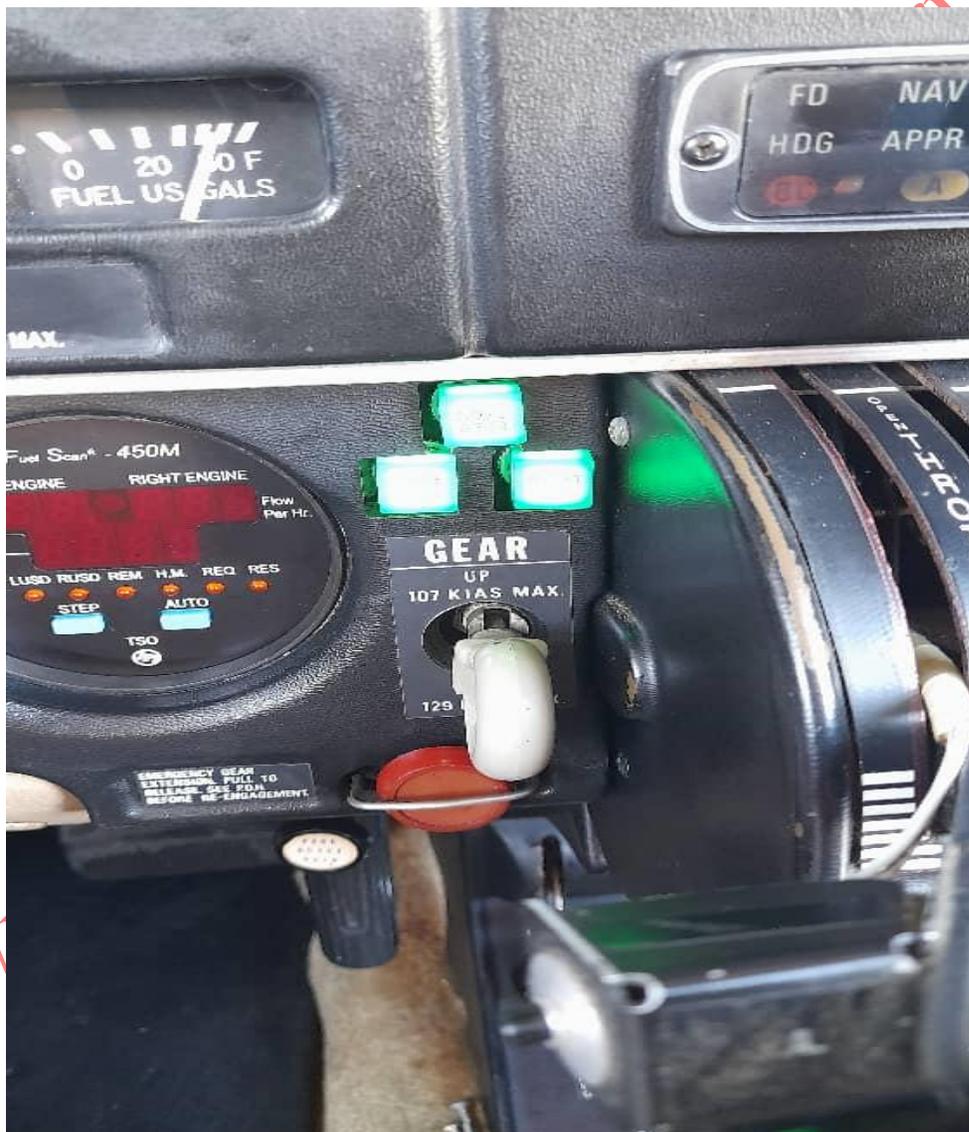
**Figura 2.** Inspección de la Palanca y sistema eléctrico del tren de aterrizaje YV2007.

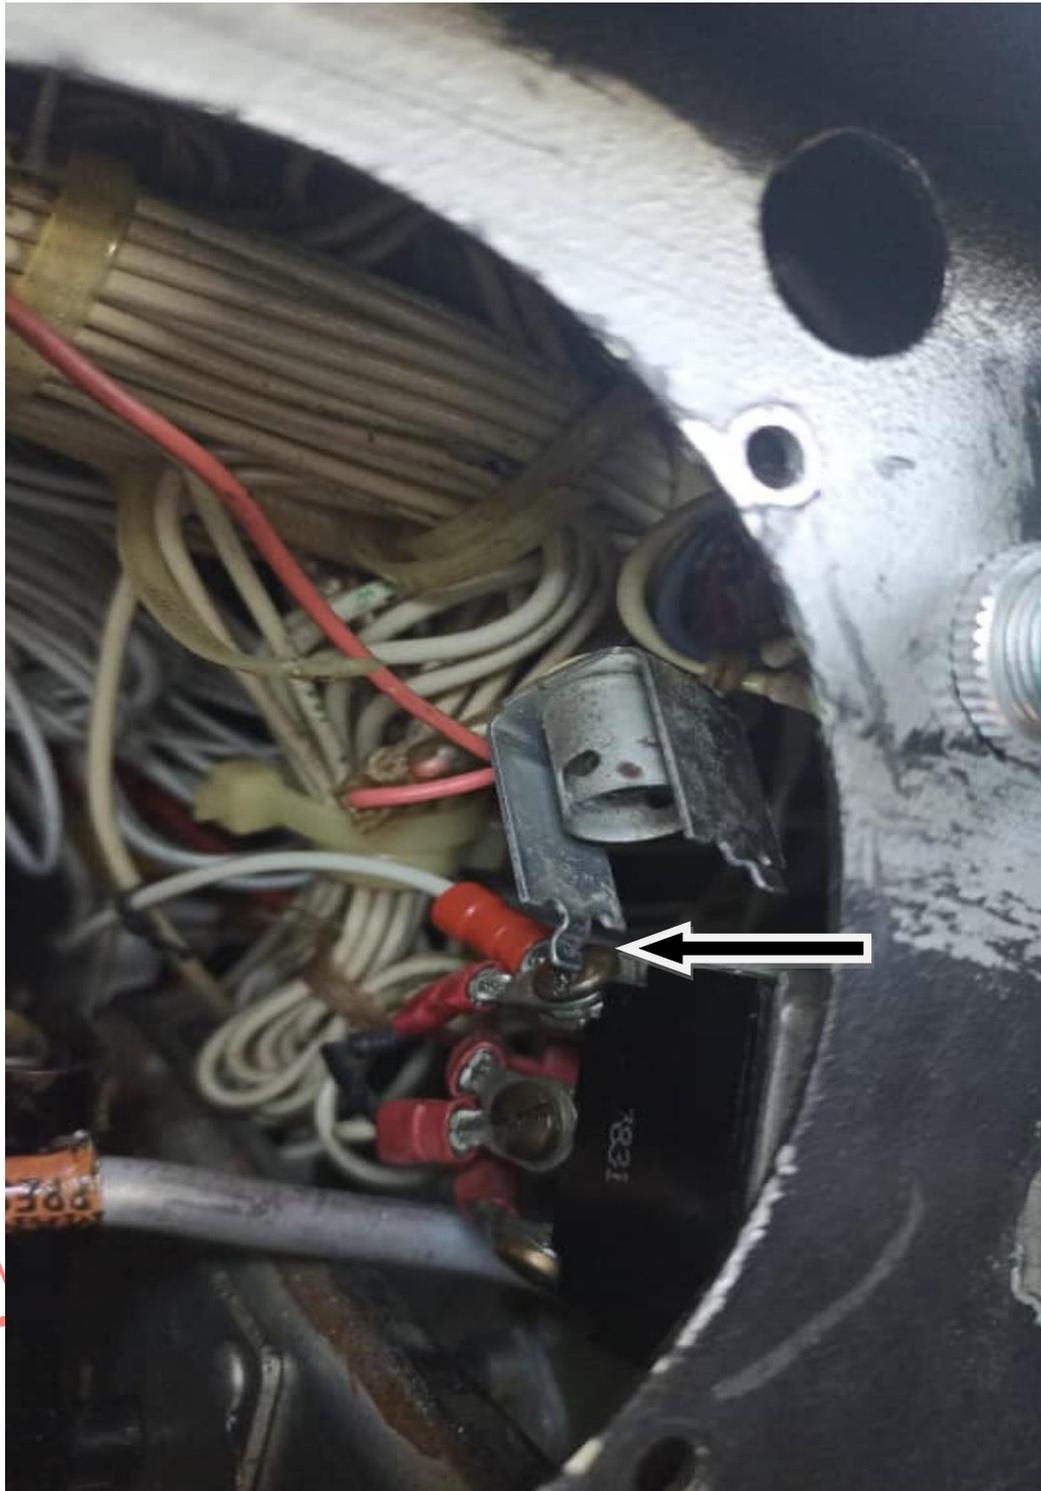
**Figura 3.** Inspección de la Palanca y sistema eléctrico del tren de aterrizaje YV2007.  
Se observó sócate en contacto con el sistema eléctrico de la palanca.

La Junta Investigadora de Accidentes de Aviación Civil (JIAAC) determinó en base a la inspección realizada con los TMA la empresa y luego de haber verificado que los registros de inspección se encontraban debidamente asentados, correctamente llenados y los trabajos efectuados por el personal técnico cumplían a cabalidad los requerimientos establecidos en la documentación técnica, que la causa probable del incidente, fue el contacto del sócate con el sistema eléctrico de la palanca del tren de aterrizaje lo que ocasionaba que se accionara el Circuit Braker como protección. Luego de los ajustes correspondientes la palanca funcionó con normalidad para subir y bajar el tren de aterrizaje.

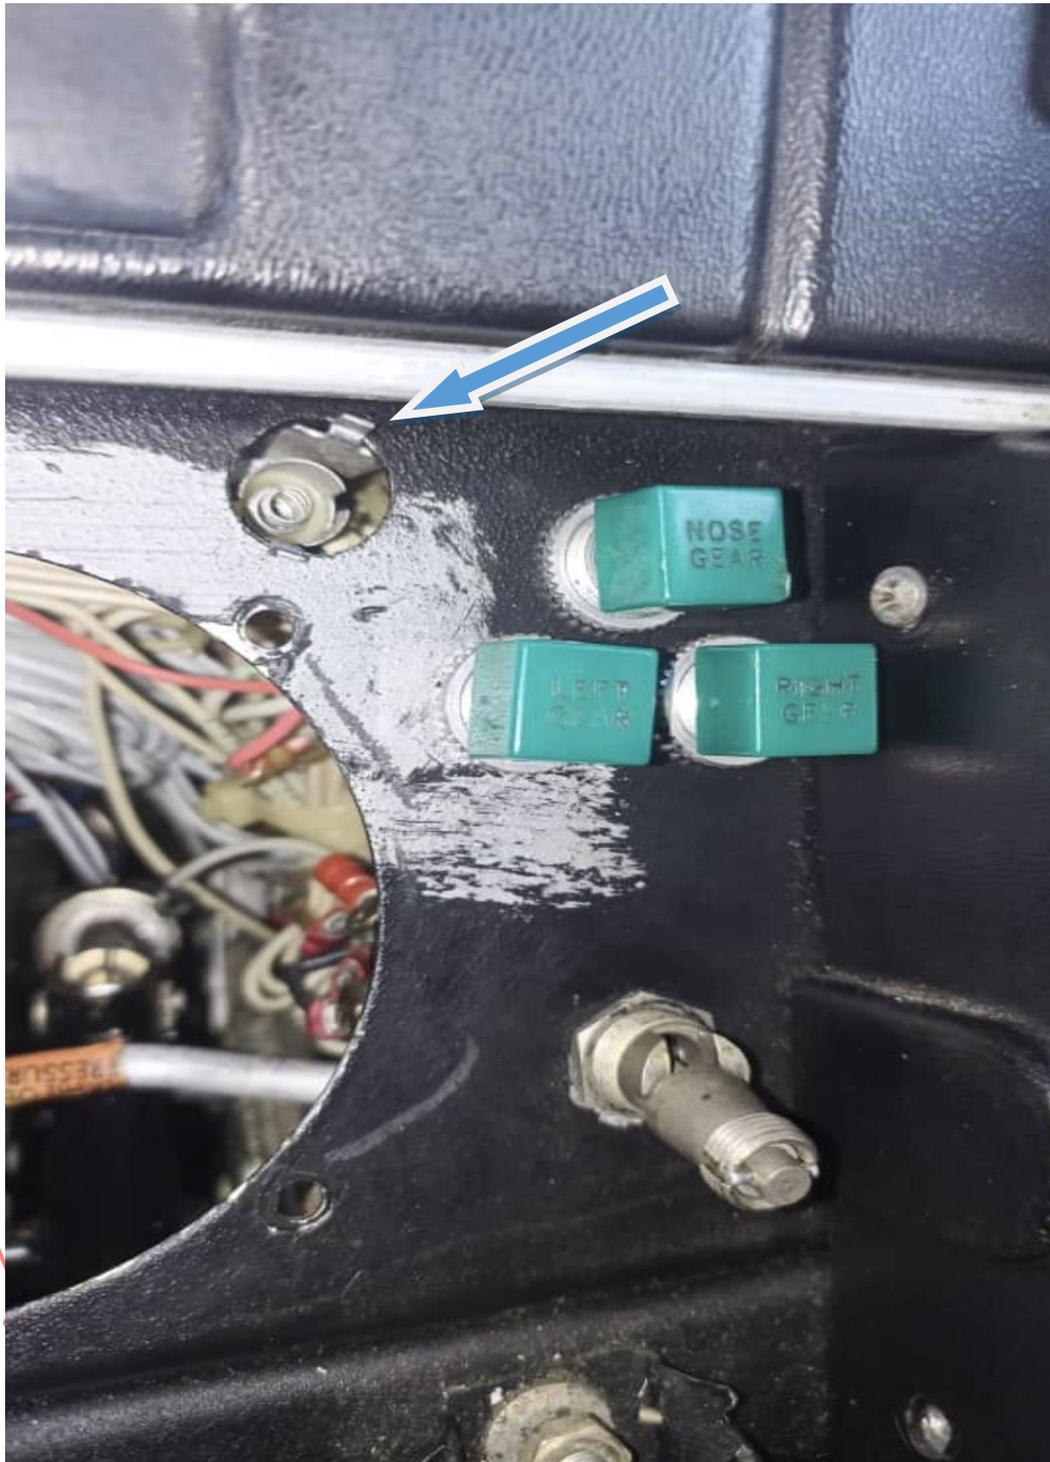
**Figura 4.** Ubicación del sócate que ocasionó la falla en el sistema eléctrico del tren de aterrizaje del YV2007.

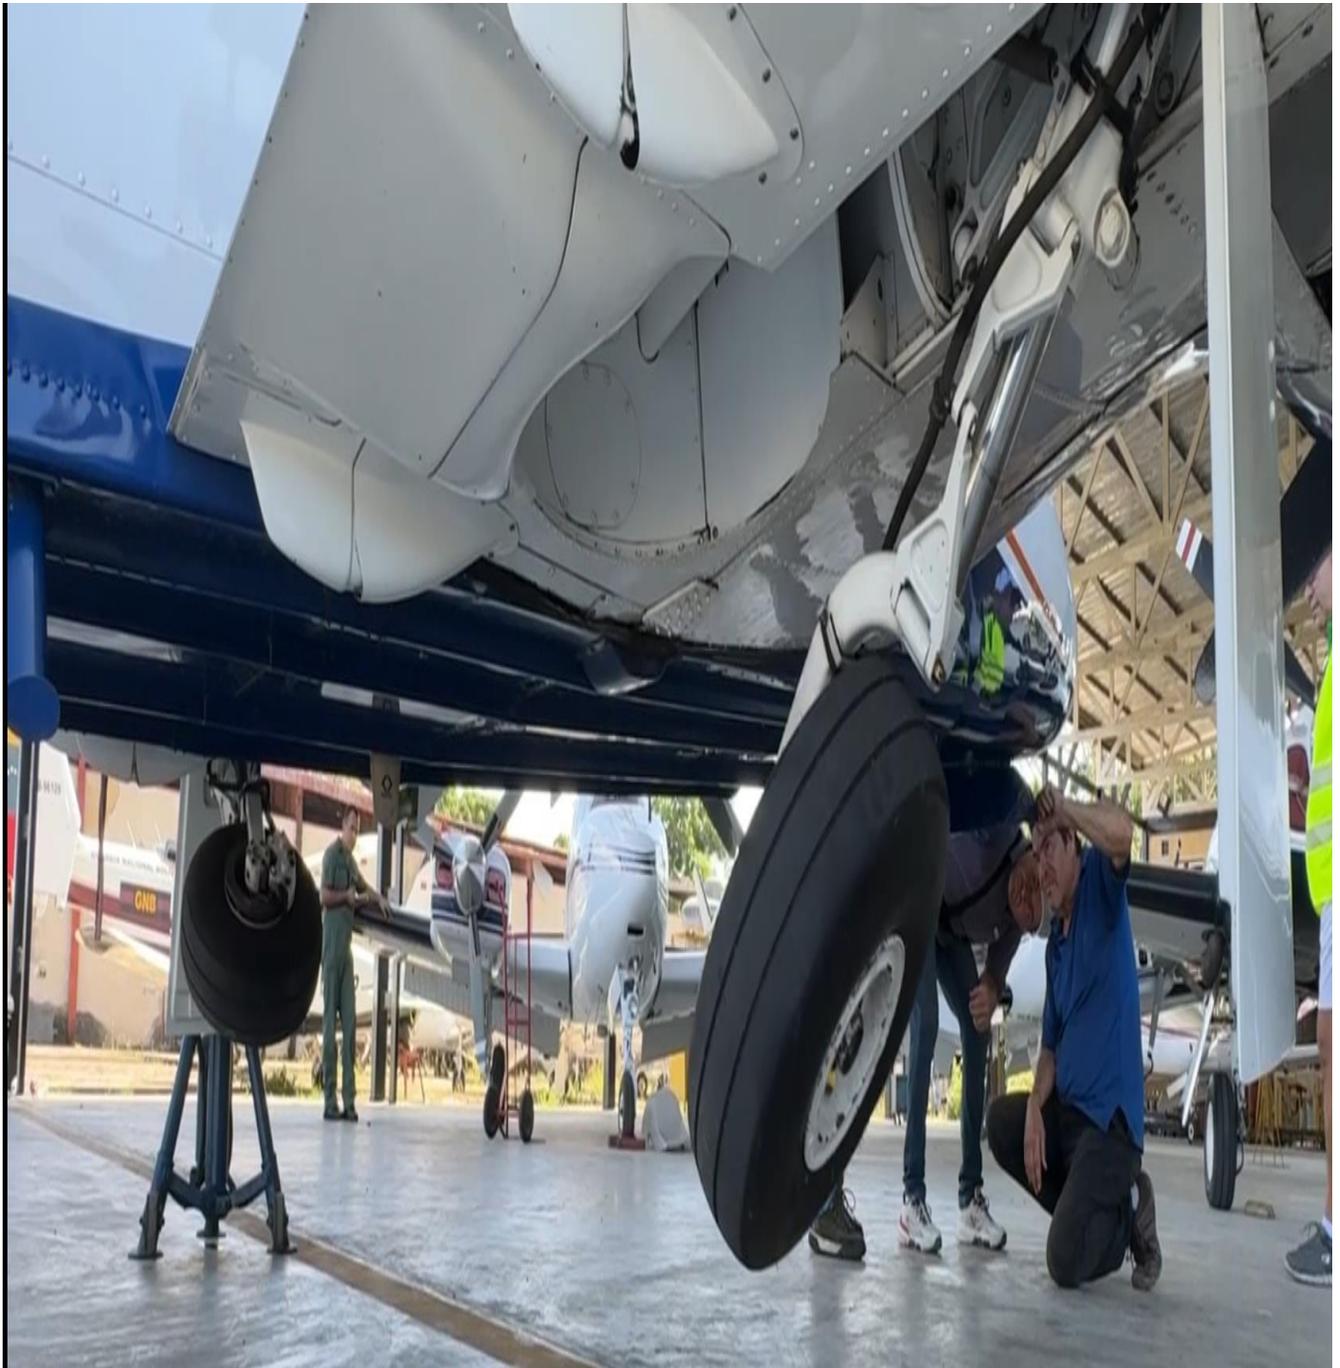
**Figura 7.** Inspección del Tren de Aterrizaje sin novedad. Aeronave YV2007.  
**Fuente:** Investigador Encargado **Año:** 2025

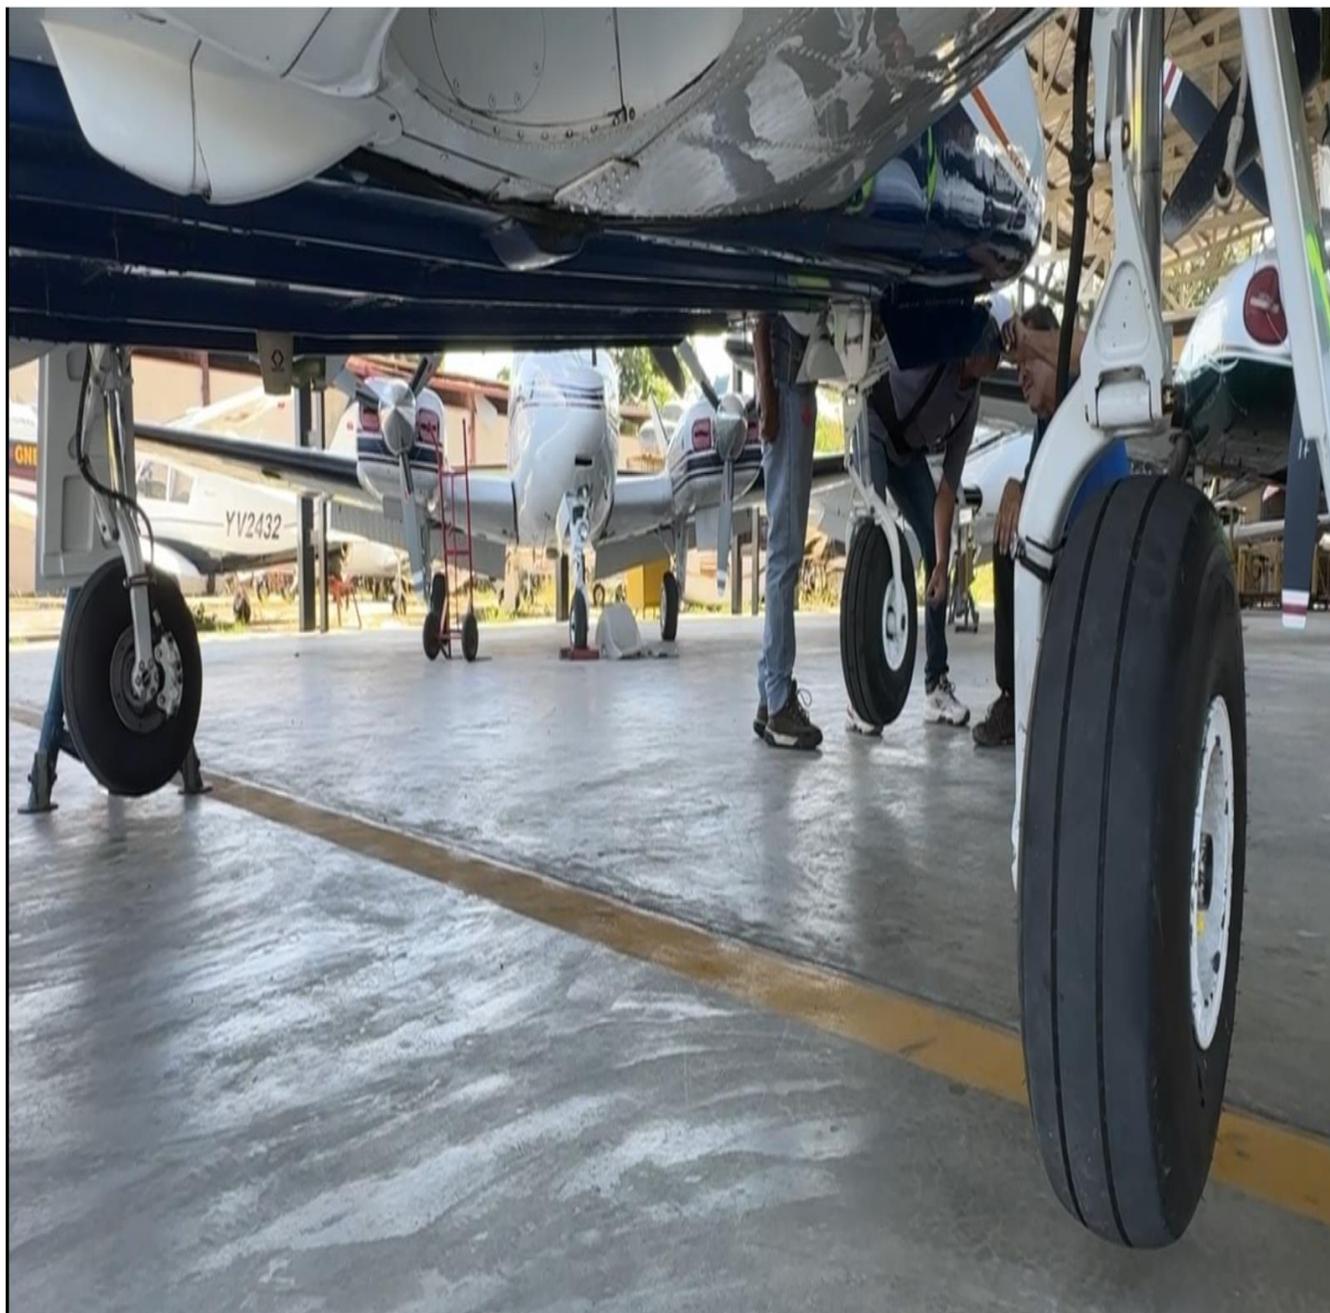
**Figura 8.** Inspección del Tren de Aterrizaje sin novedad. Aeronave YV2007.  
**Fuente:** Investigador Encargado **Año:** 2025
