INFORME

**INCIDENTE
SCF-PP**

MATRÍCULA: YV3145

INFORME DE INCIDENTE DE AVIACIÓN JIAAC EXPEDIENTE N°004/2025

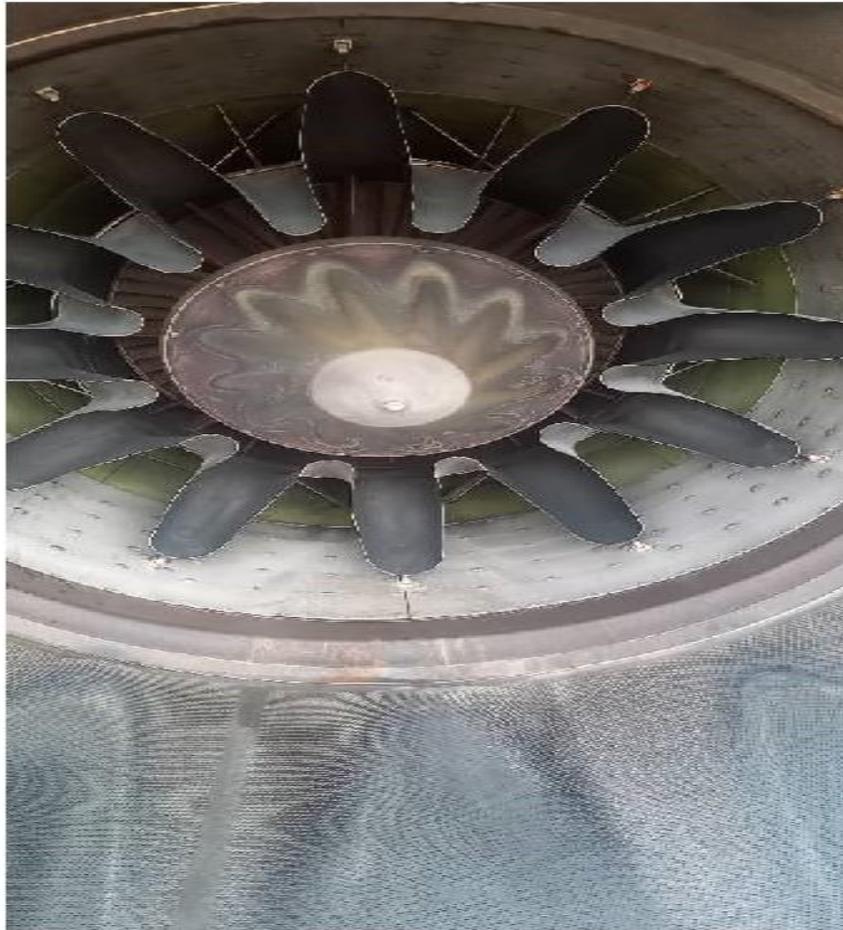
Figura 2. Motor Izquierdo. Aeronave YV3145.
Fuente: Investigador Encargado **Año:** 2025

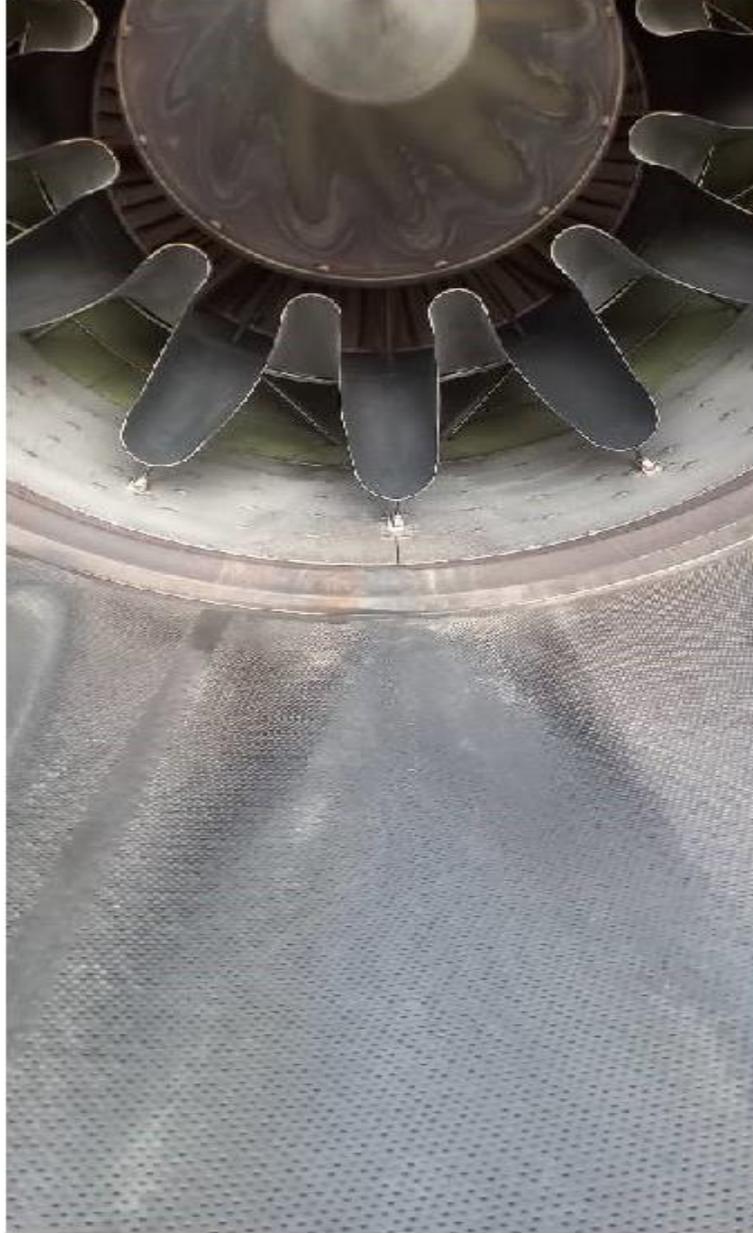
Figura 3. Motor Izquierdo Aeronave YV3145.
Fuente: Investigador Encargado **Año:** 2025

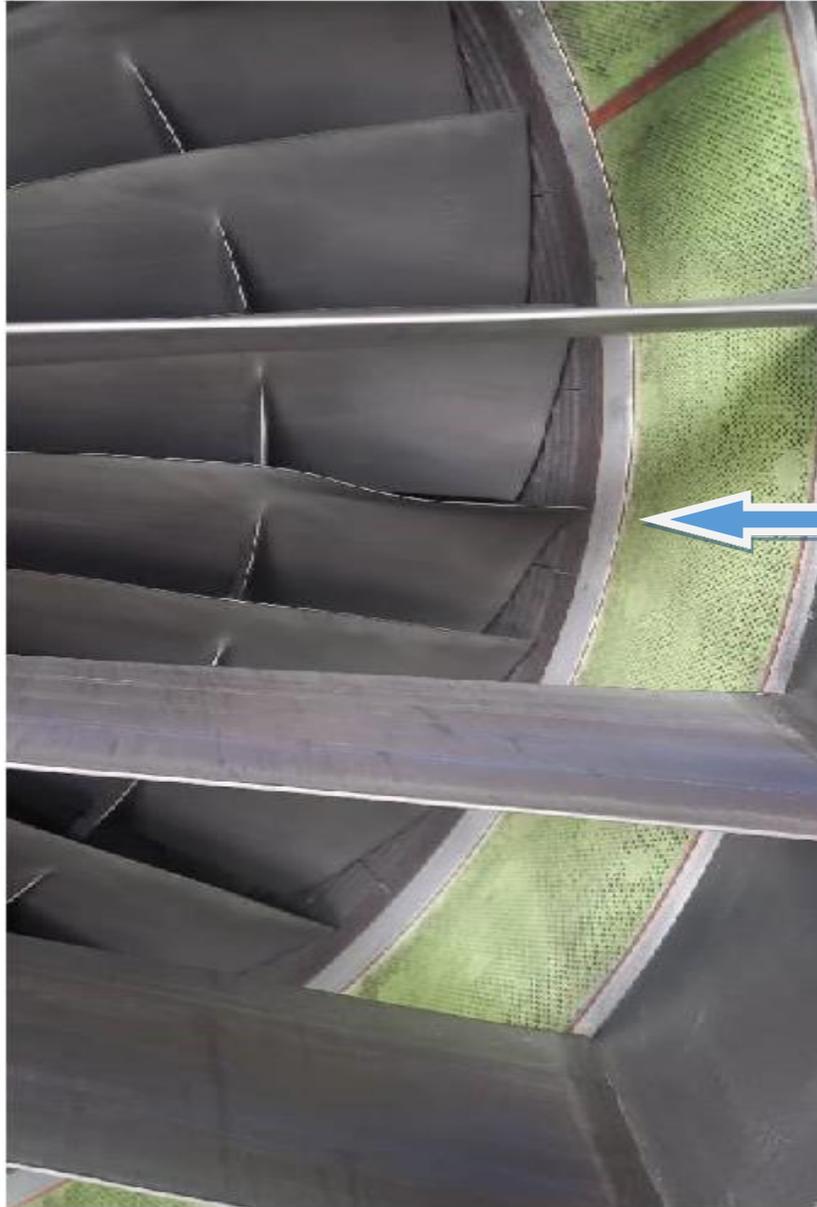
Figura 4. Alabe doblado del Motor Izquierdo. Aeronave YV3145.
Fuente: Investigador Encargado **Año:** 2025

- Durante la inspección Boroscopica se observaron dos dent fuera de límites de acuerdo al AMM 72-00-OO pág. 618 en LPC C1 FAN, no se encontraron restos de aves pero si zonas manchadas por efecto de FOD.
- Los daños están focalizados en la corona de alabes de la primera etapa el resto del motor se encontró sin novedad.

La Junta Investigadora de Accidentes (JIAAC) determinó en base a la inspección realizada con los TMA de la empresa, que la causa probable del incidente fue por FOD (goma), que golpeo y ocasionó daños en los alabes, los cuales no permitieron el funcionamiento correcto del motor en la carrera de despegue.

- Se procedió con el cambio de la corona de alabes de la primera etapa.
- Se realizó la corrida del motor posterior al cambio operando sin novedad.

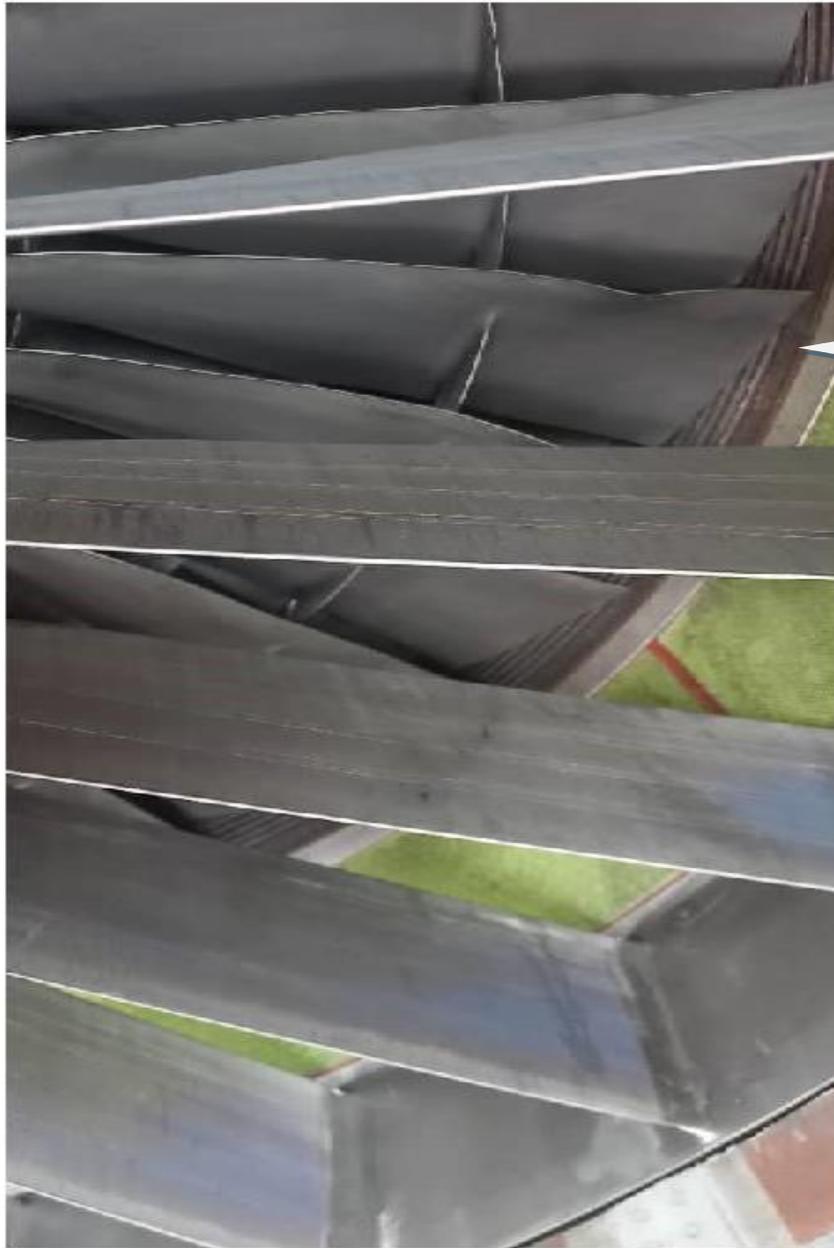
Figura 5. Alabes doblados del Motor Izquierdo Aeronave YV3145.
Fuente: Investigador Encargado **Año:** 2025

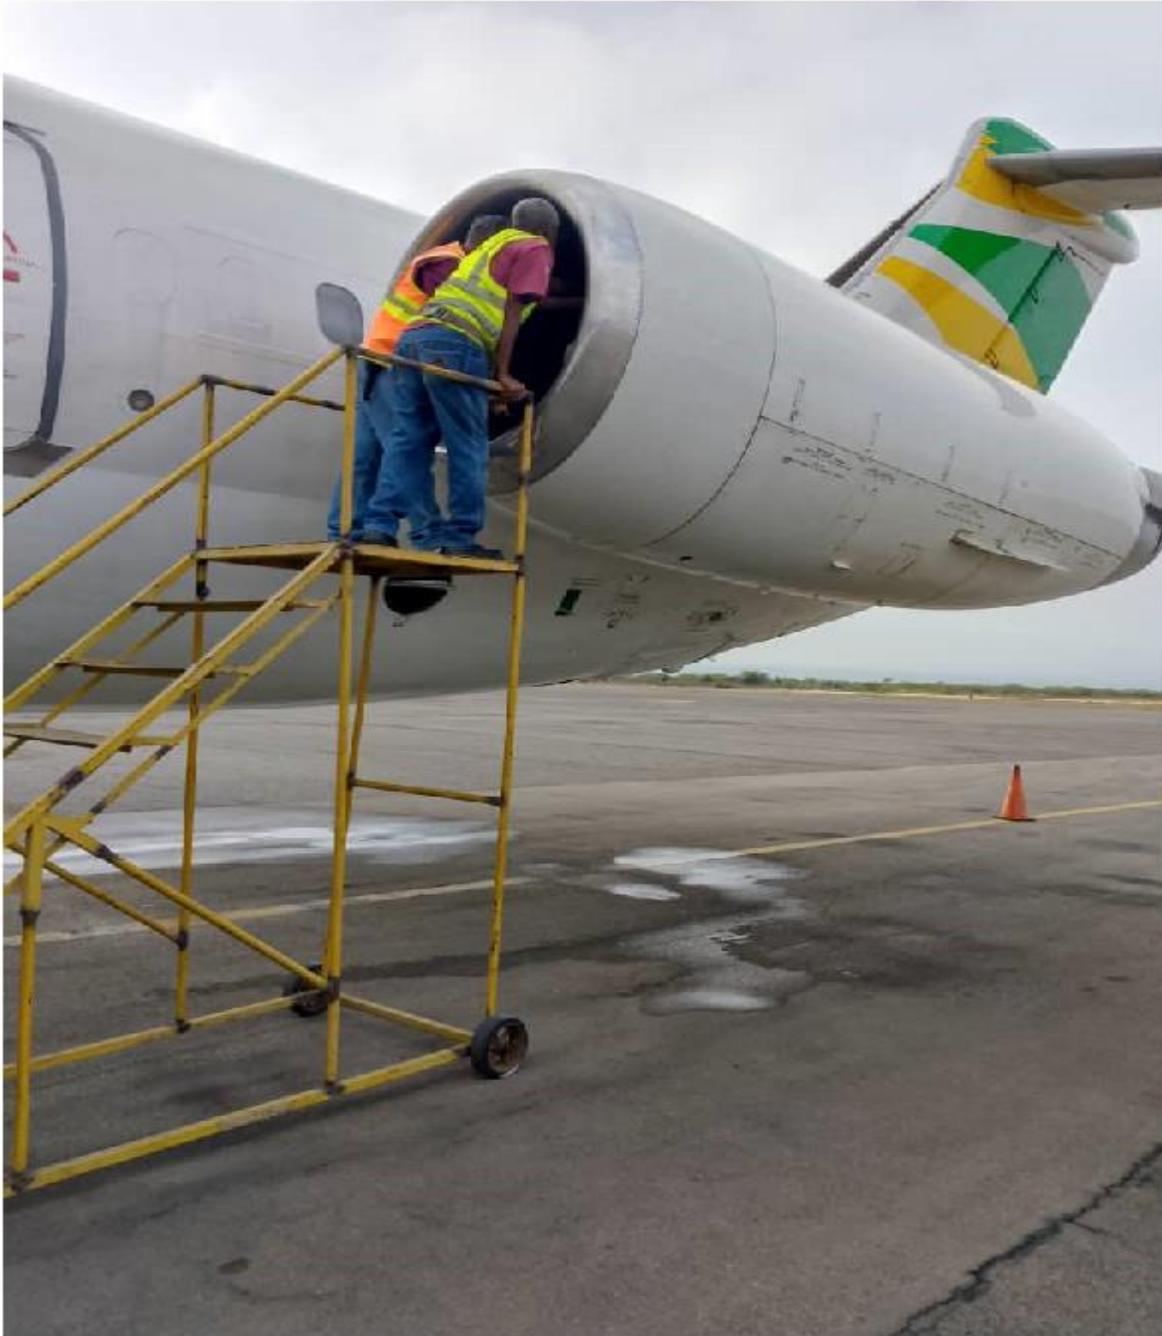
Figura 6. Inspección del Motor Izquierdo para el cambio de la corona de alabes de la primera etapa Aeronave YV3145.
