INFORME

INCIDENTE SCF-NP

MATRÍCULA: YV3164

INFORME DE INCIDENTE DE AVIACIÓN JIAAC EXPEDIENTE N°043/2024

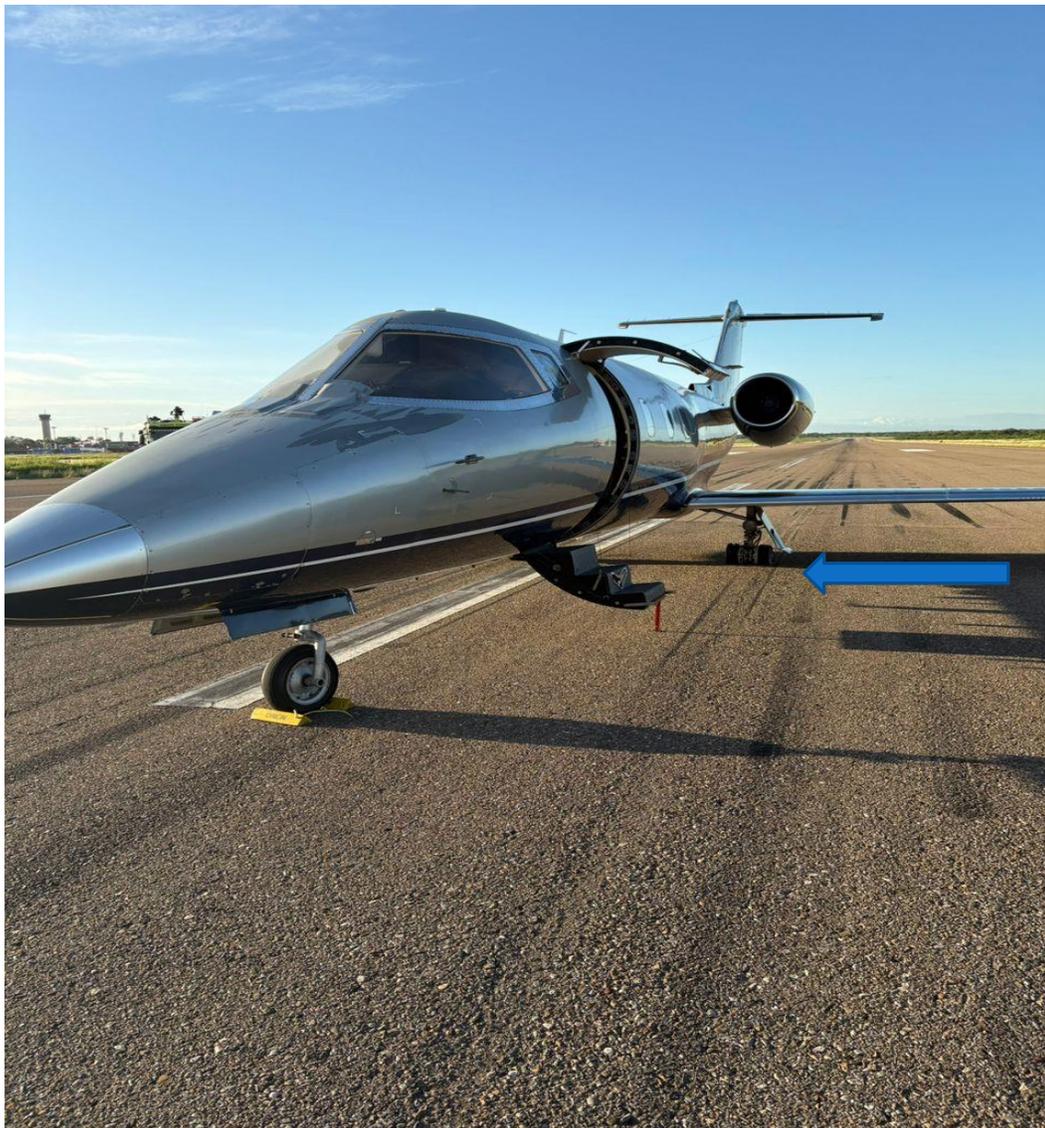
Imagen 2. Daños cauchos tren principal izquierdo.
Fuente: Investigador Encargado 2024

La Junta Investigadora de Accidentes (JIAAC) determinó que la causa probable del incidente fue un sobre inflado, en combinación con un exceso de frenado al momento del hidroplaneo.

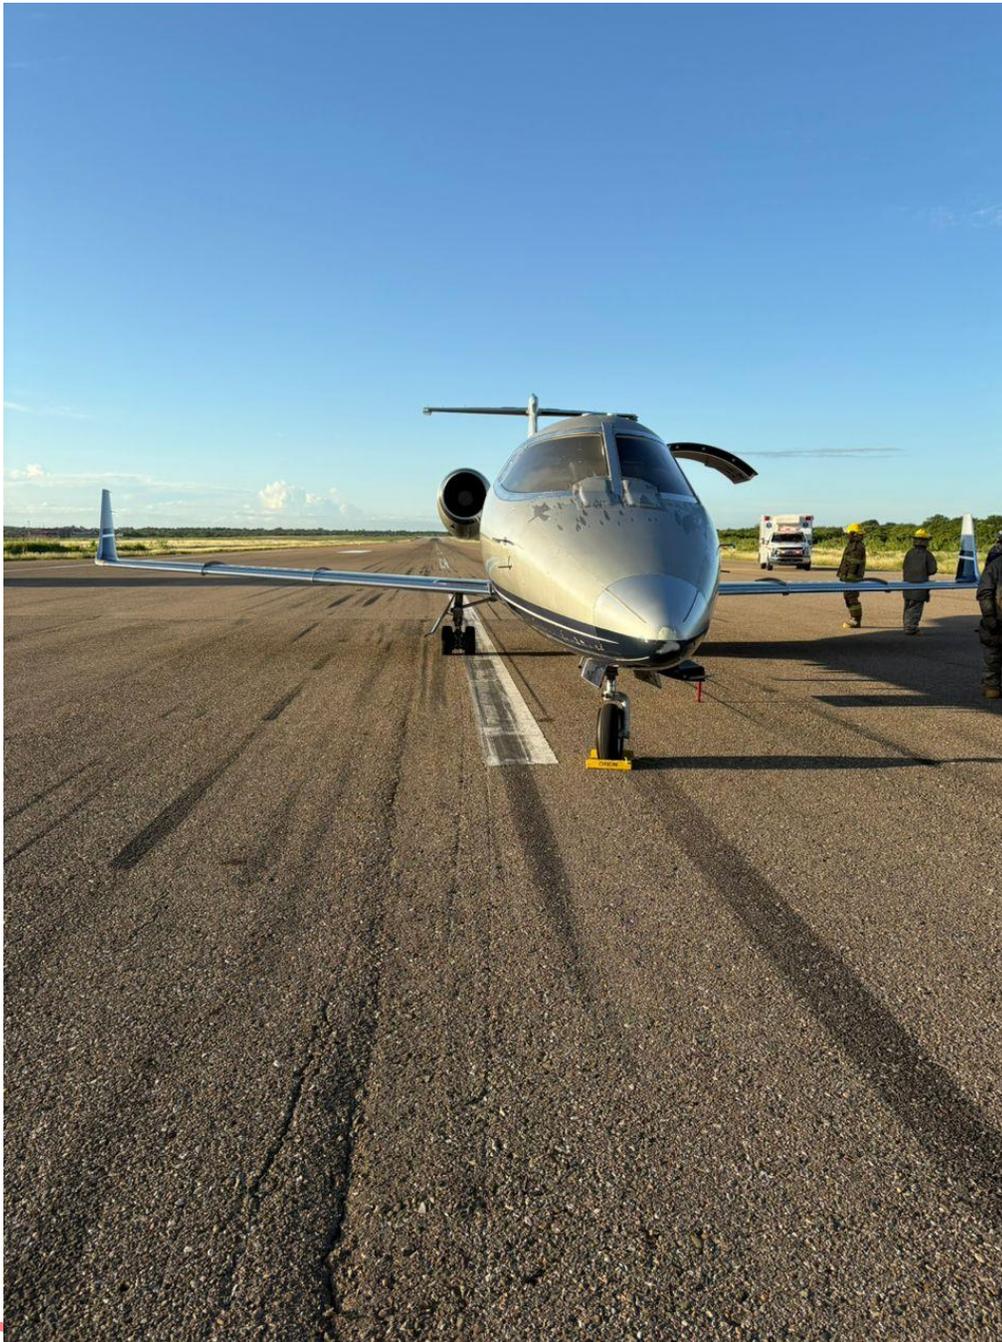
Imagen 3. YV3164.
Fuente: Investigador Encargado 2024

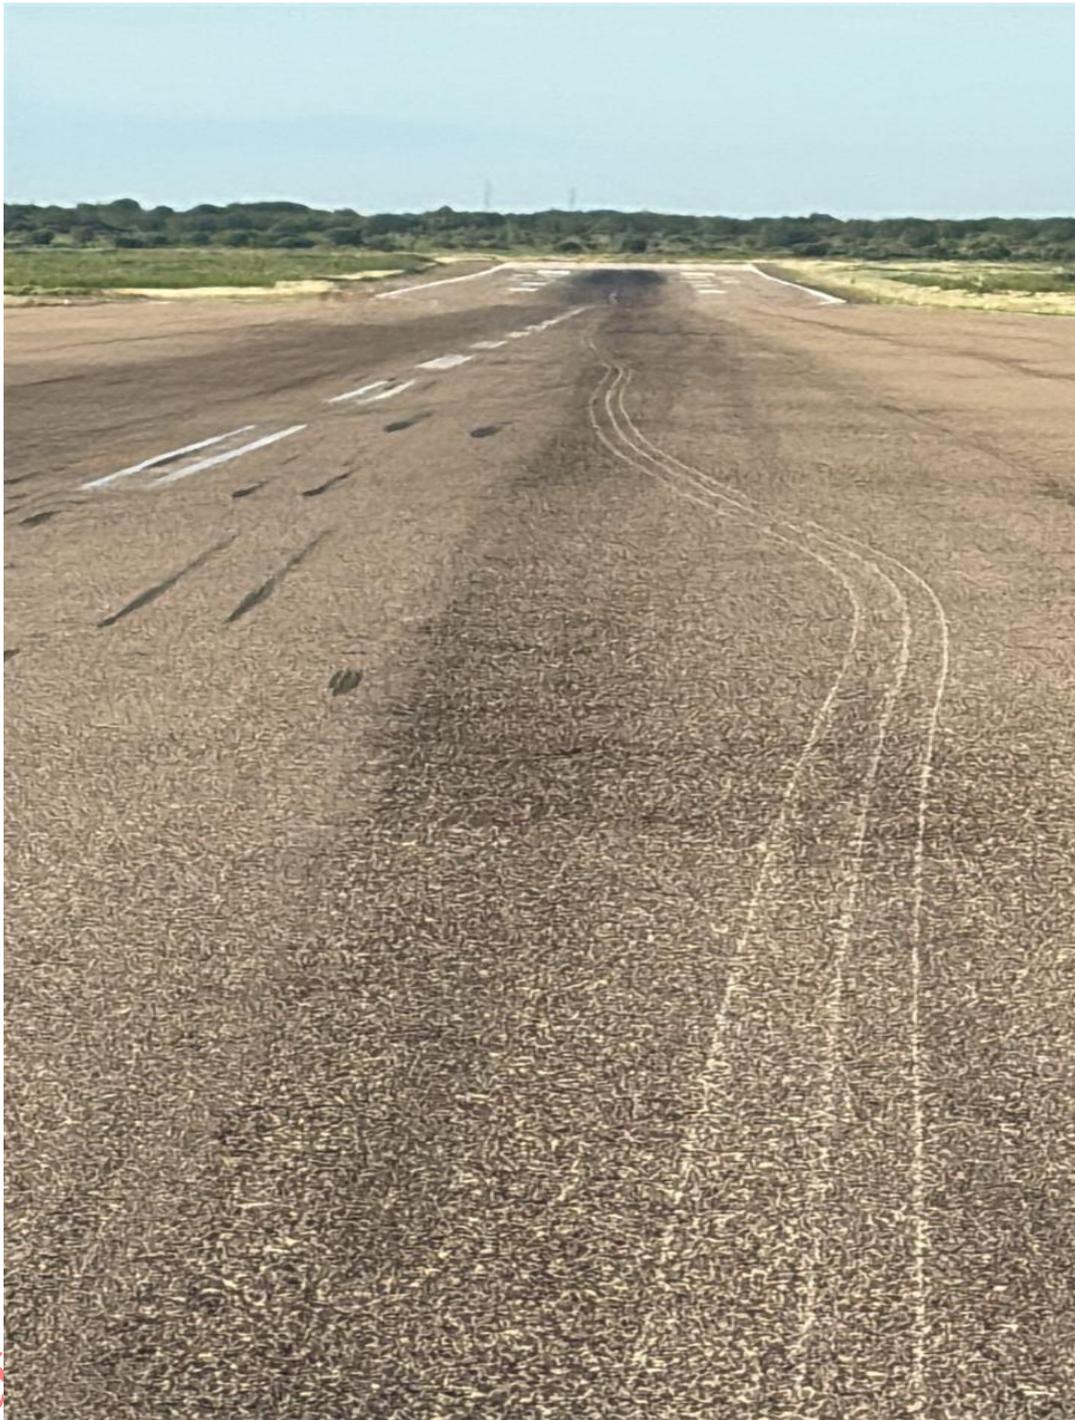
Imagen 4. Trayectoria YV3164.
Fuente: Investigador Encargado 2024

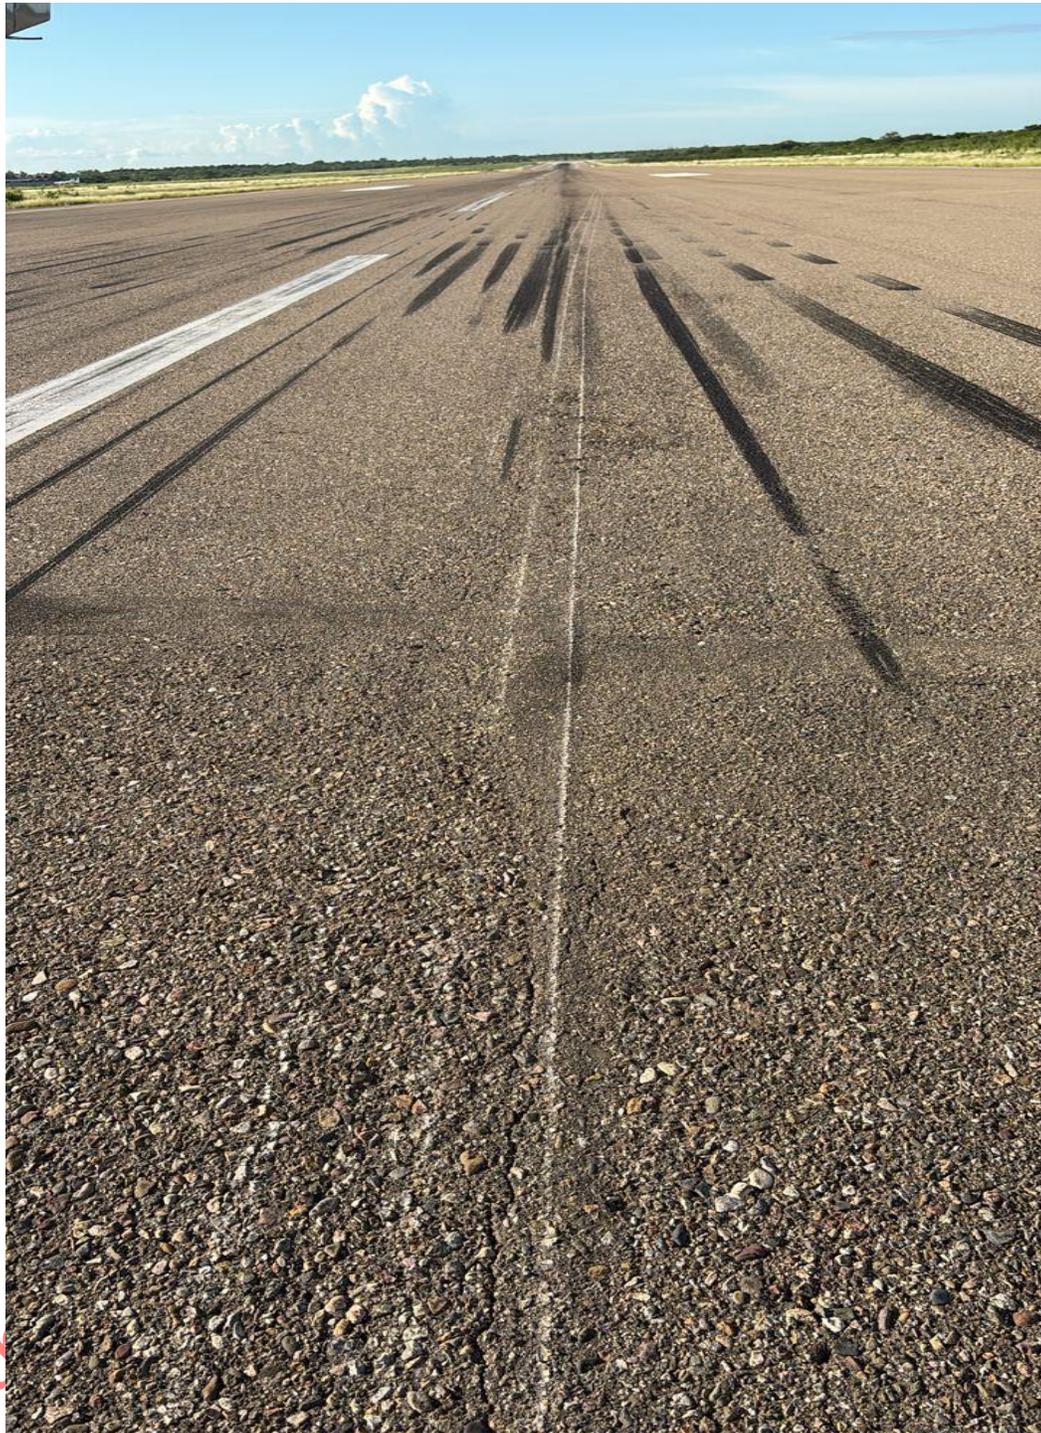
Imagen 5. Trayectoria YV3164.
Fuente: Investigador Encargado 2024

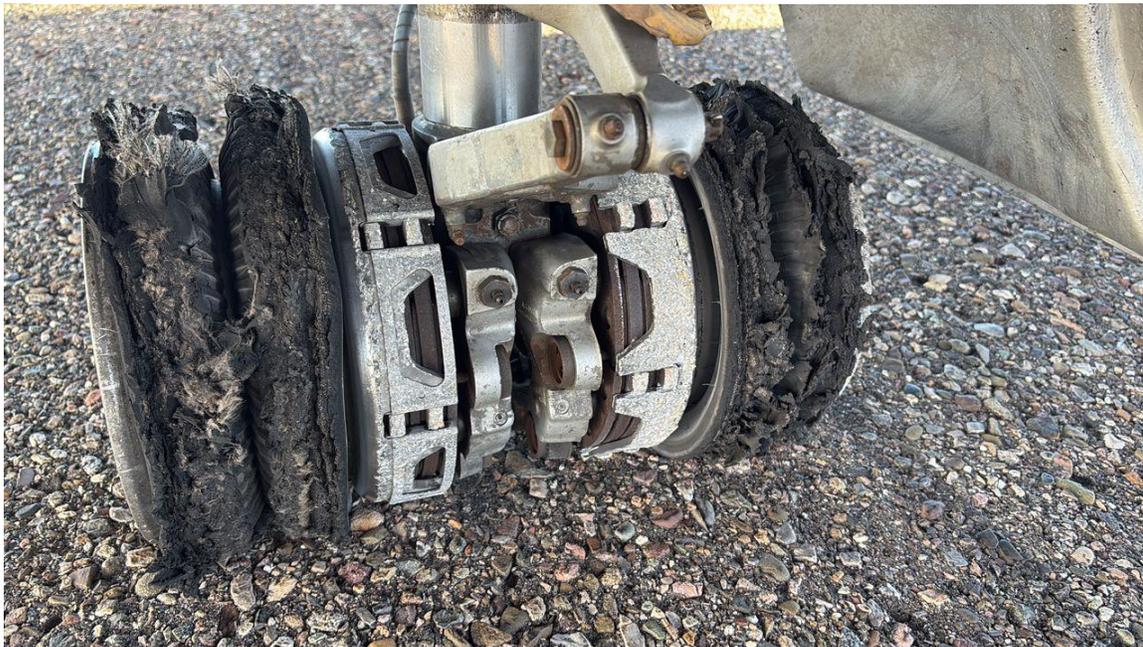
Imagen 6. Cauchos y tren principal izquierdo YV3164.

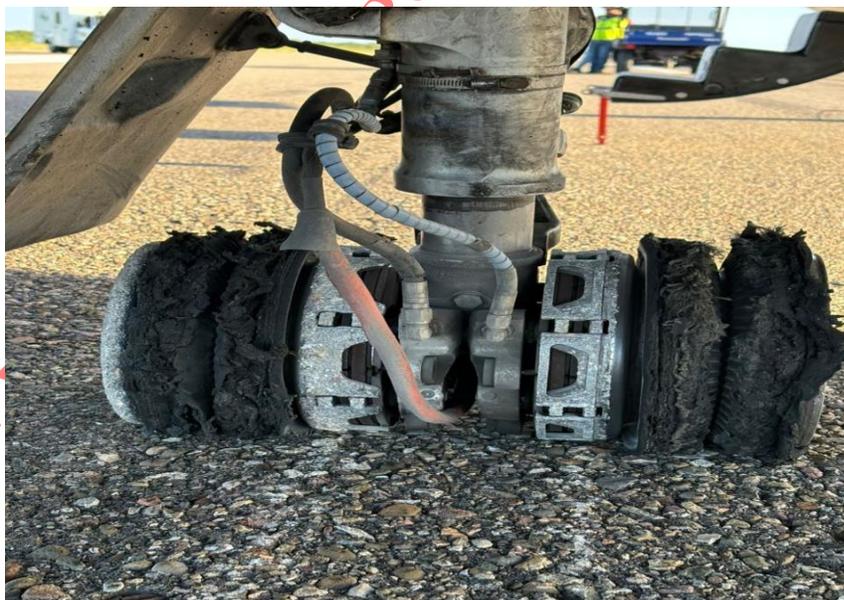
Imagen 7. Cauchos y rines tren principal izquierdo YV3164.

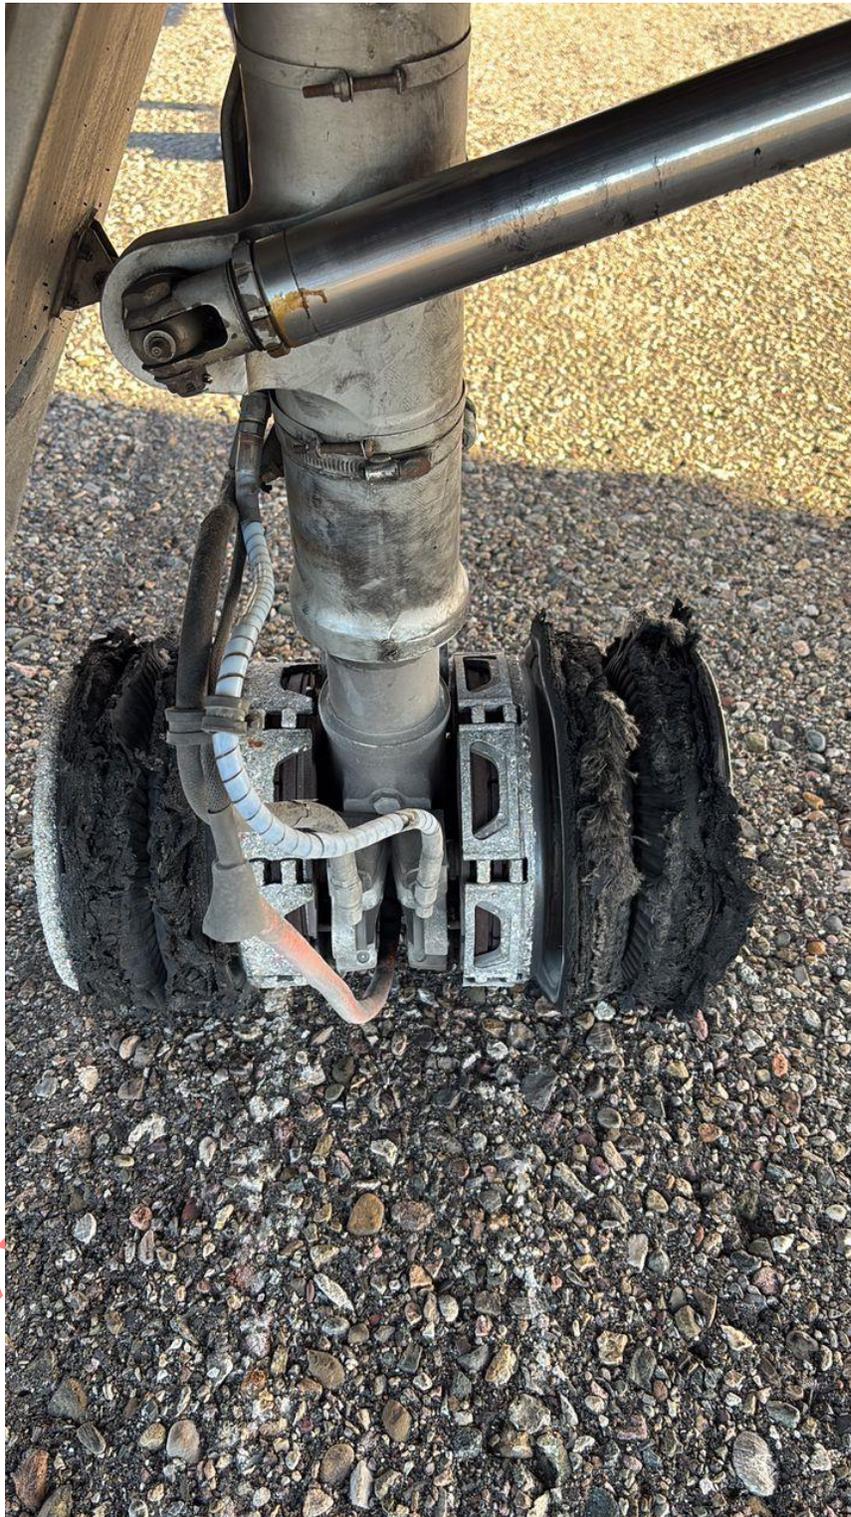
Imagen 8. Cauchos y rines tren principal izquierdo YV3164.

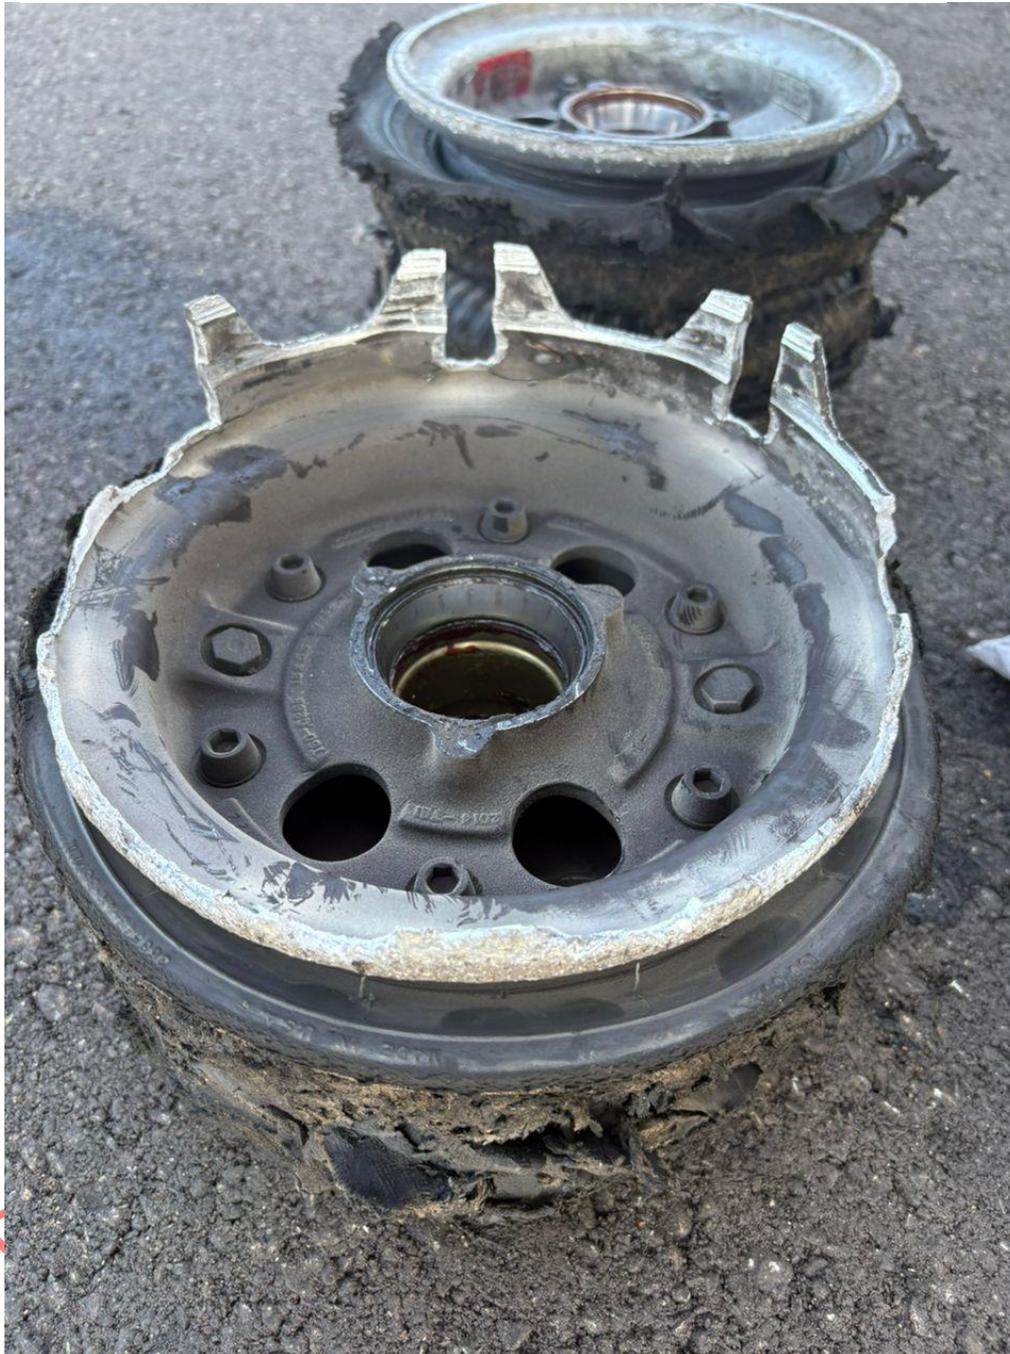
Imagen 9. Cauchos y rines tren principal izquierdo YV3164.

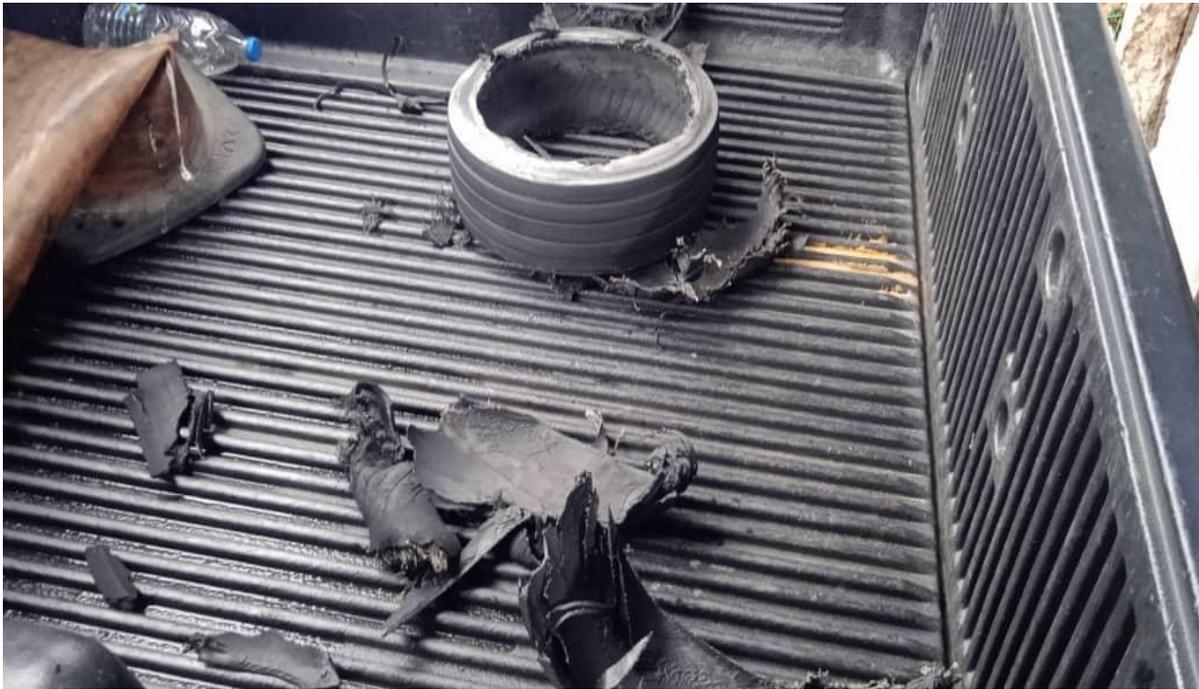
Imagen 10. Restos recuperados en la pista de Maiquetia, del caucho tren principal izquierdo YV3164.

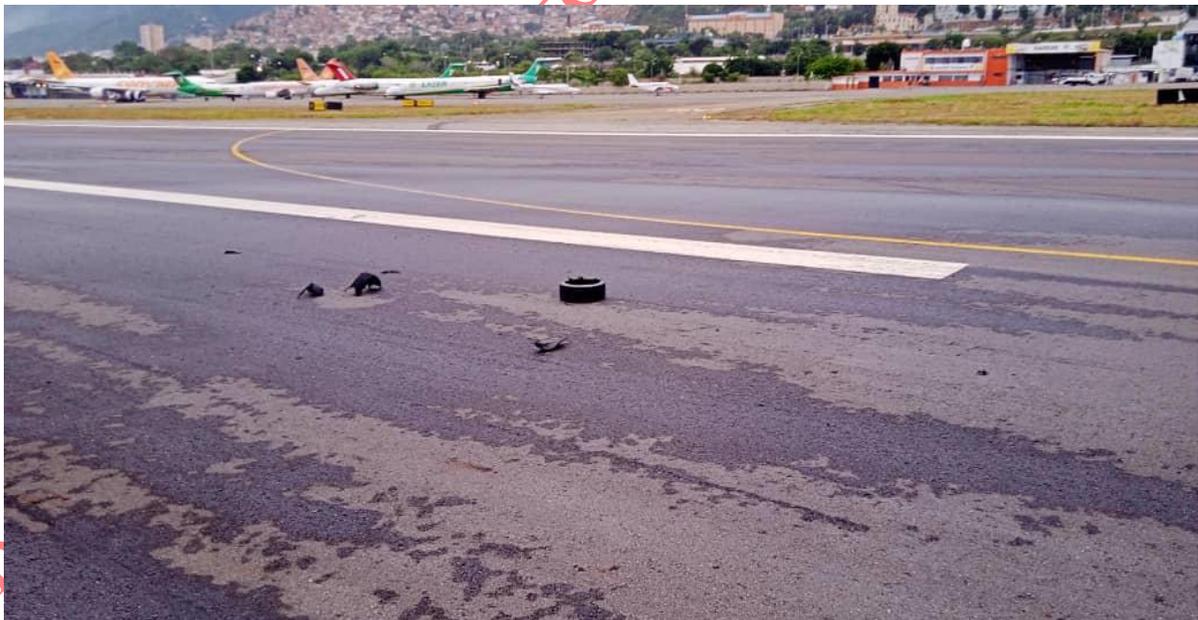
Imagen 11. Ubicación del caucho tren principal izquierdo en la Pista de Maiquetia YV3164.

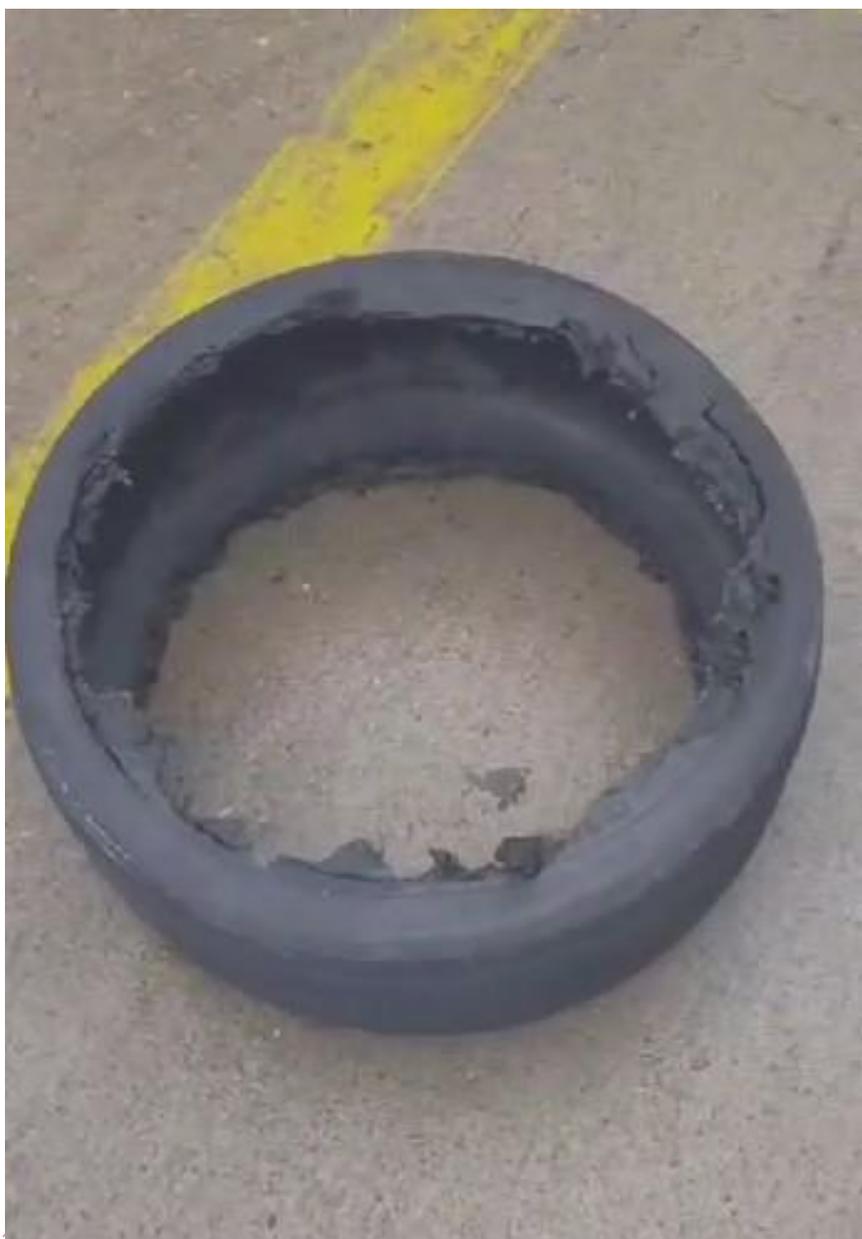
Imagen 12. Caucho tren principal izquierdo en la Pista de Maiquetia YV3164.

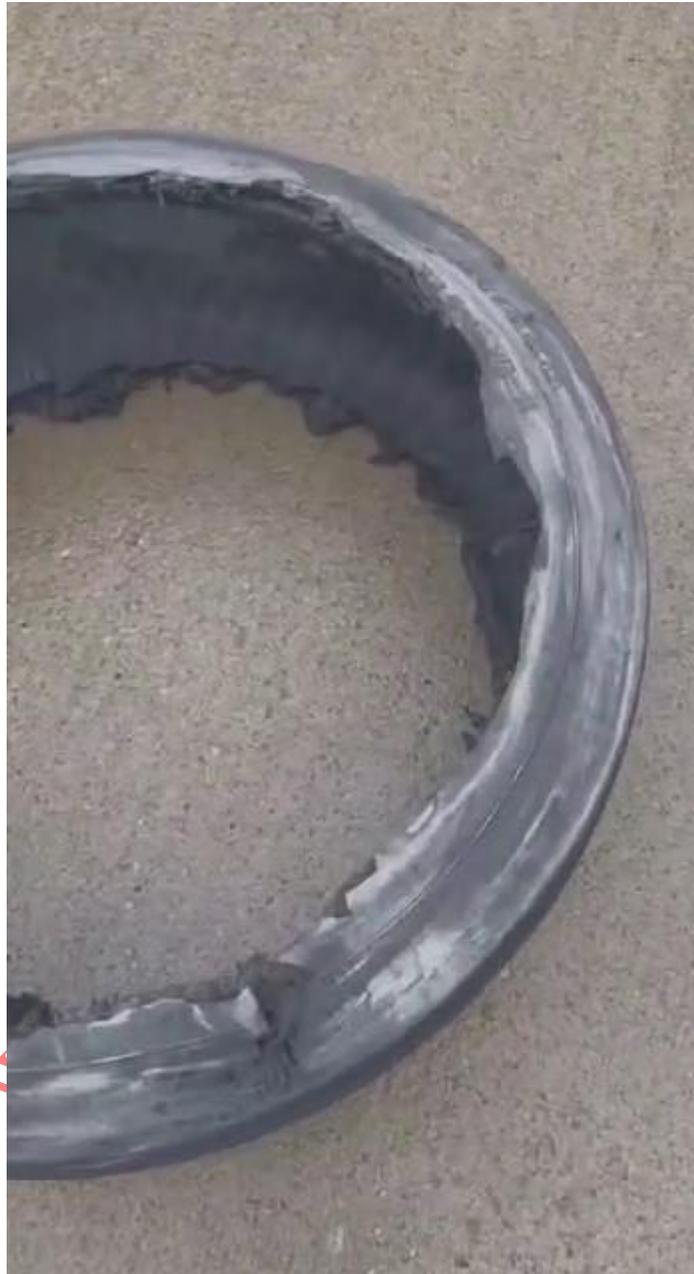
Imagen 13. Caucho tren principal izquierdo en la Pista de Maiquetia YV3164.

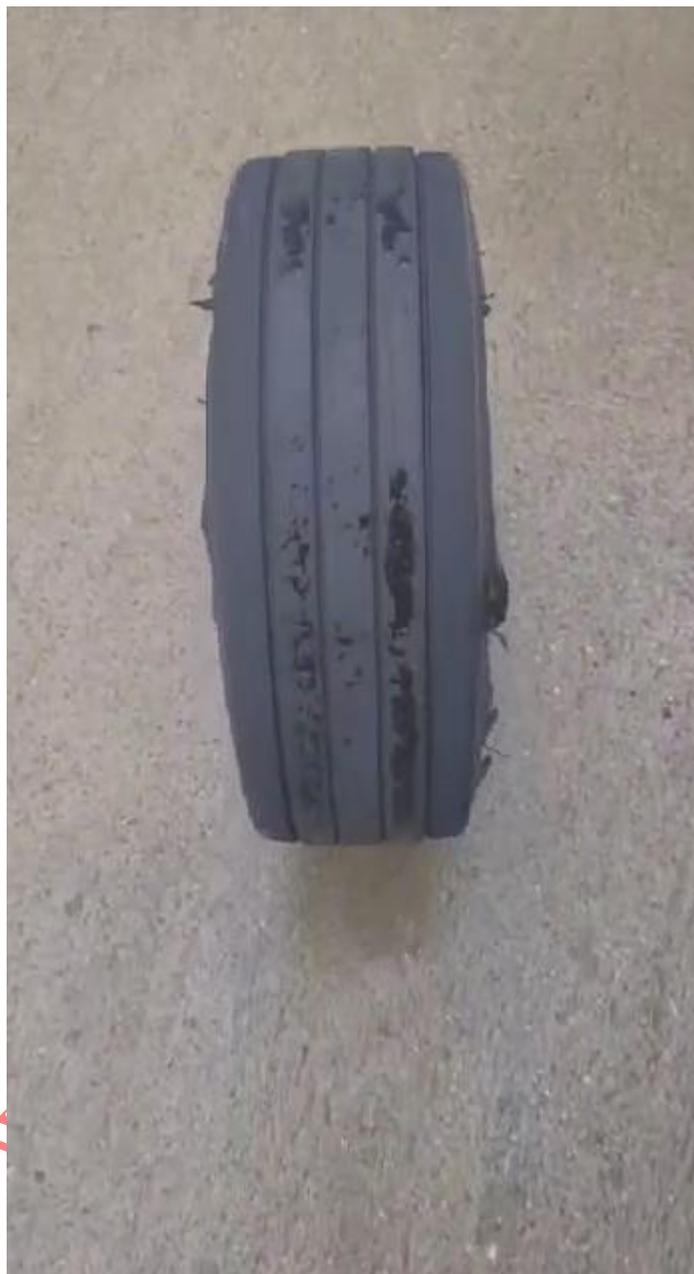
Imagen 13. Caucho tren principal izquierdo en la Pista de Maiquetia YV3164.

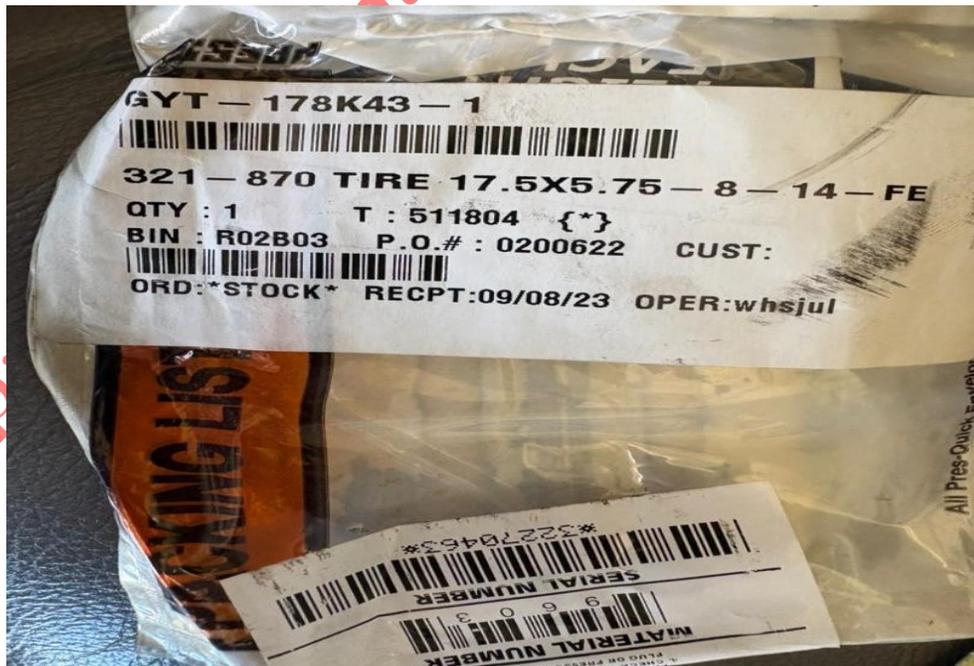
Imagen 15. Caucho instalado antes del suceso YV3164.

Se verificó fecha de instalación, el neumático que presento fallas.

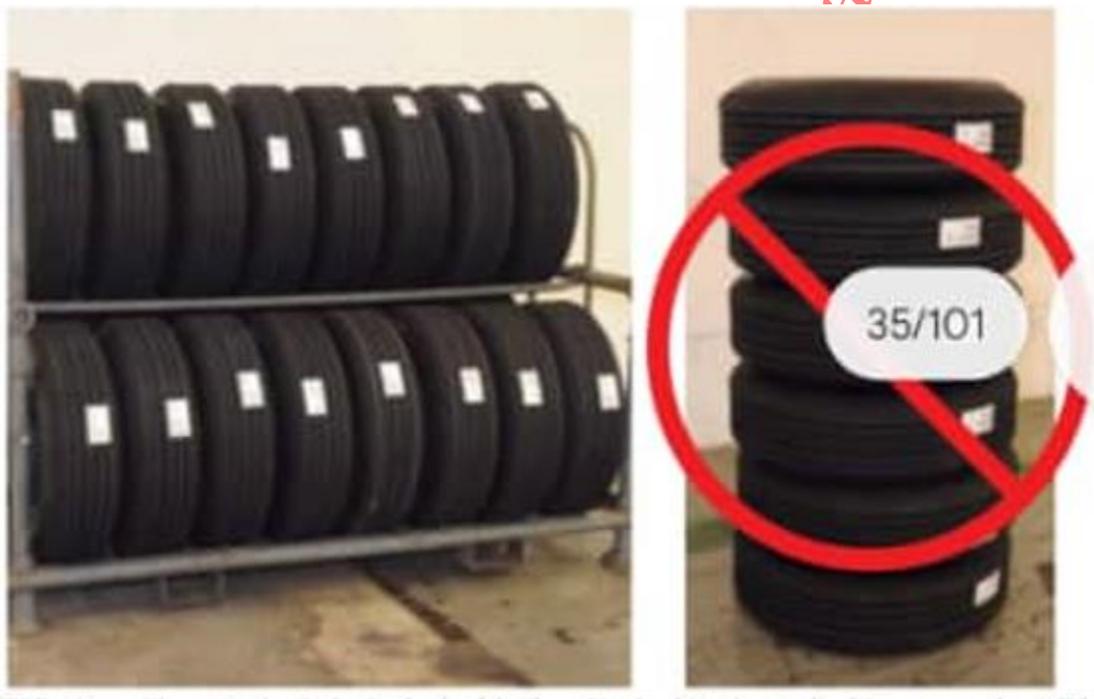
El manual del fabricante recomienda que los neumáticos deben ser almacenados en un lugar que preferiblemente sea oscuro, o al menos libre de luz solar directa. Siempre que sea posible almacenar los neumáticos verticalmente, en bastidores de neumáticos que son huecos en el centro para evitar deformaciones permanentes del neumático. No es recomendado el Apilado horizontal de neumáticos, si los neumáticos se apilan horizontalmente, puede deteriorarse, resultando en problemas de montaje.

1. Se pudo evidenciar que el almacenamiento no cumple con las recomendaciones del fabricante, motivo por el cual se sugiere mejorar el mecanismo de almacenamiento de los neumáticos.

2. Se sugiere incluir una lista de chequeo para garantizar que durante todos los chequeos se verifique la presión de los neumáticos y se genere un registro de dicho trabajo.

3. Establecer un procedimiento para el control de llenado y mantenimiento de la presión de los neumáticos, para asegurarse que los neumáticos permanezcan inflados dentro de las presiones especificadas en el manual del fabricante del neumático.

4. Realizar el chequeo 360 previo a cada vuelo, a fin de verificar visualmente si todos los neumáticos están inflados. Asimismo, solicitar a la OMAC la verificación continua de las presiones de los neumáticos, a fin de alargar la vida útil de los mismos. Este chequeo debe realizarse en base a lo establecido por el fabricante, hangarizado y previo al vuelo, es decir, los neumáticos deberían estar a temperatura ambiente.
