INFORME

**INCIDENTE
WILD**

MATRÍCULA: YV3465

INFORME DE INCIDENTE DE AVIACIÓN JIAAC EXPEDIENTE N°007/2025

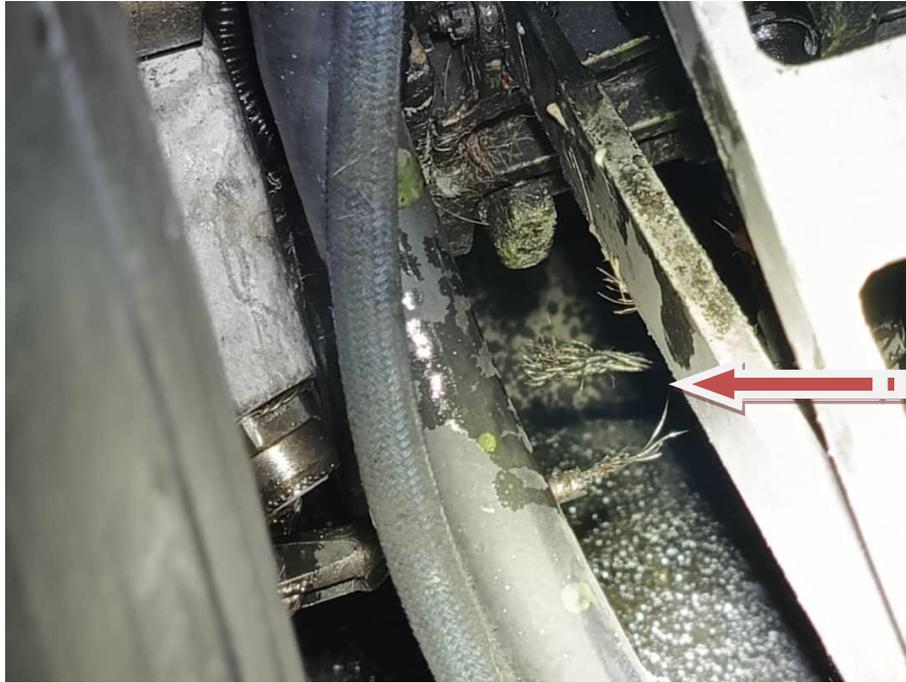
Figura 3. Daños en Línea Hidráulica, Aeronave YV3465.
Fuente: Investigador Encargado Año: 2025

- Una vez culminado el desembarque se realiza el procedimiento de inspección correspondiente, observando daños en el tren principal derecho y fuga de fluido hidráulico.
- Luego de la inspección fue reemplazada la línea hidráulica de la banda # 4 de acuerdo al AMM 20-12-01 PAG. 205, se reemplazó la conexión tipo Ratchet Quick Disconet de acuerdo al AMM 20-12-01 PAG. 206 ITEM C.
- Se efectuó el chequeo por fuga quedando la aeronave operativa.

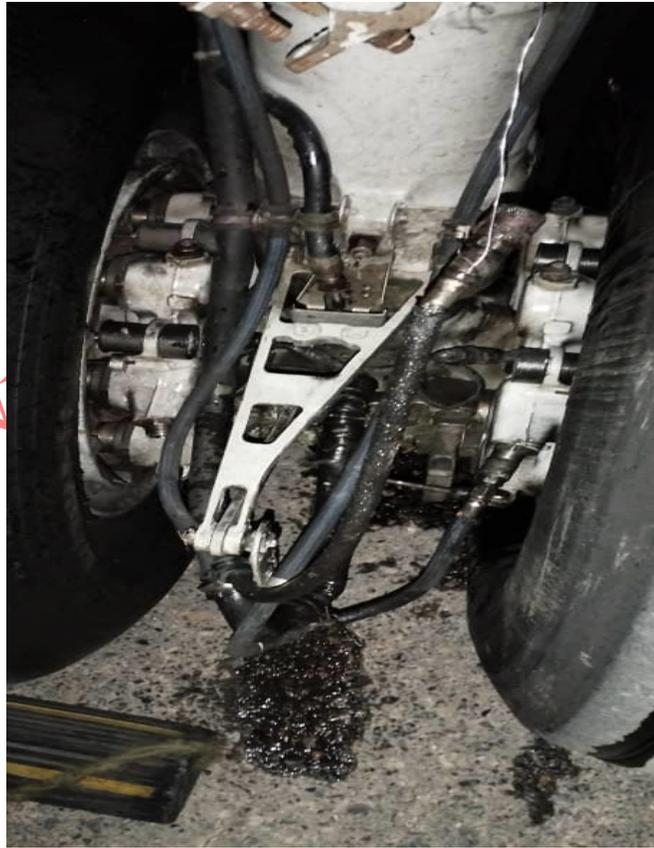
Figura 4. Línea Hidráulica afectada, Aeronave YV3465.
Fuente: Investigador Encargado Año: 2025

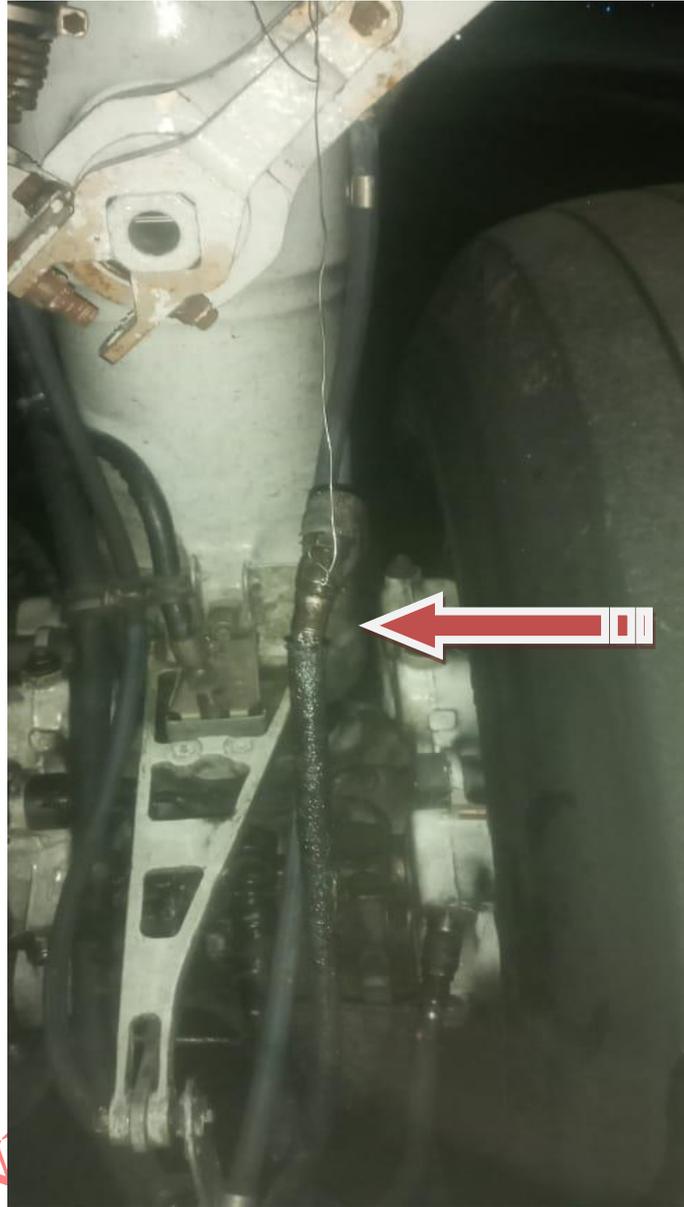
Figura 5. Línea Hidráulica afectada, Aeronave YV3465.
Fuente: Investigador Encargado **Año:** 2025

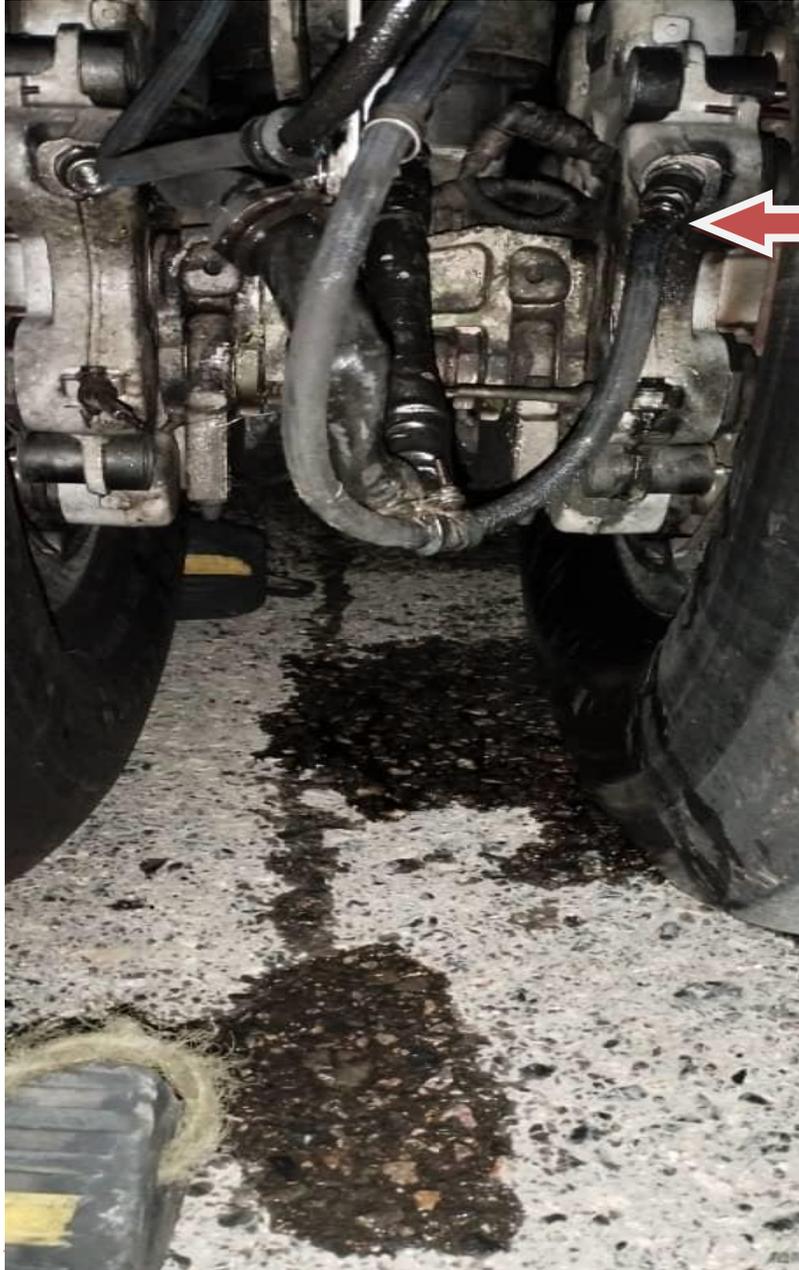
Figura 6. Daños en el tren principal derecho y fuga de fluido Hidráulico, Aeronave YV3465.

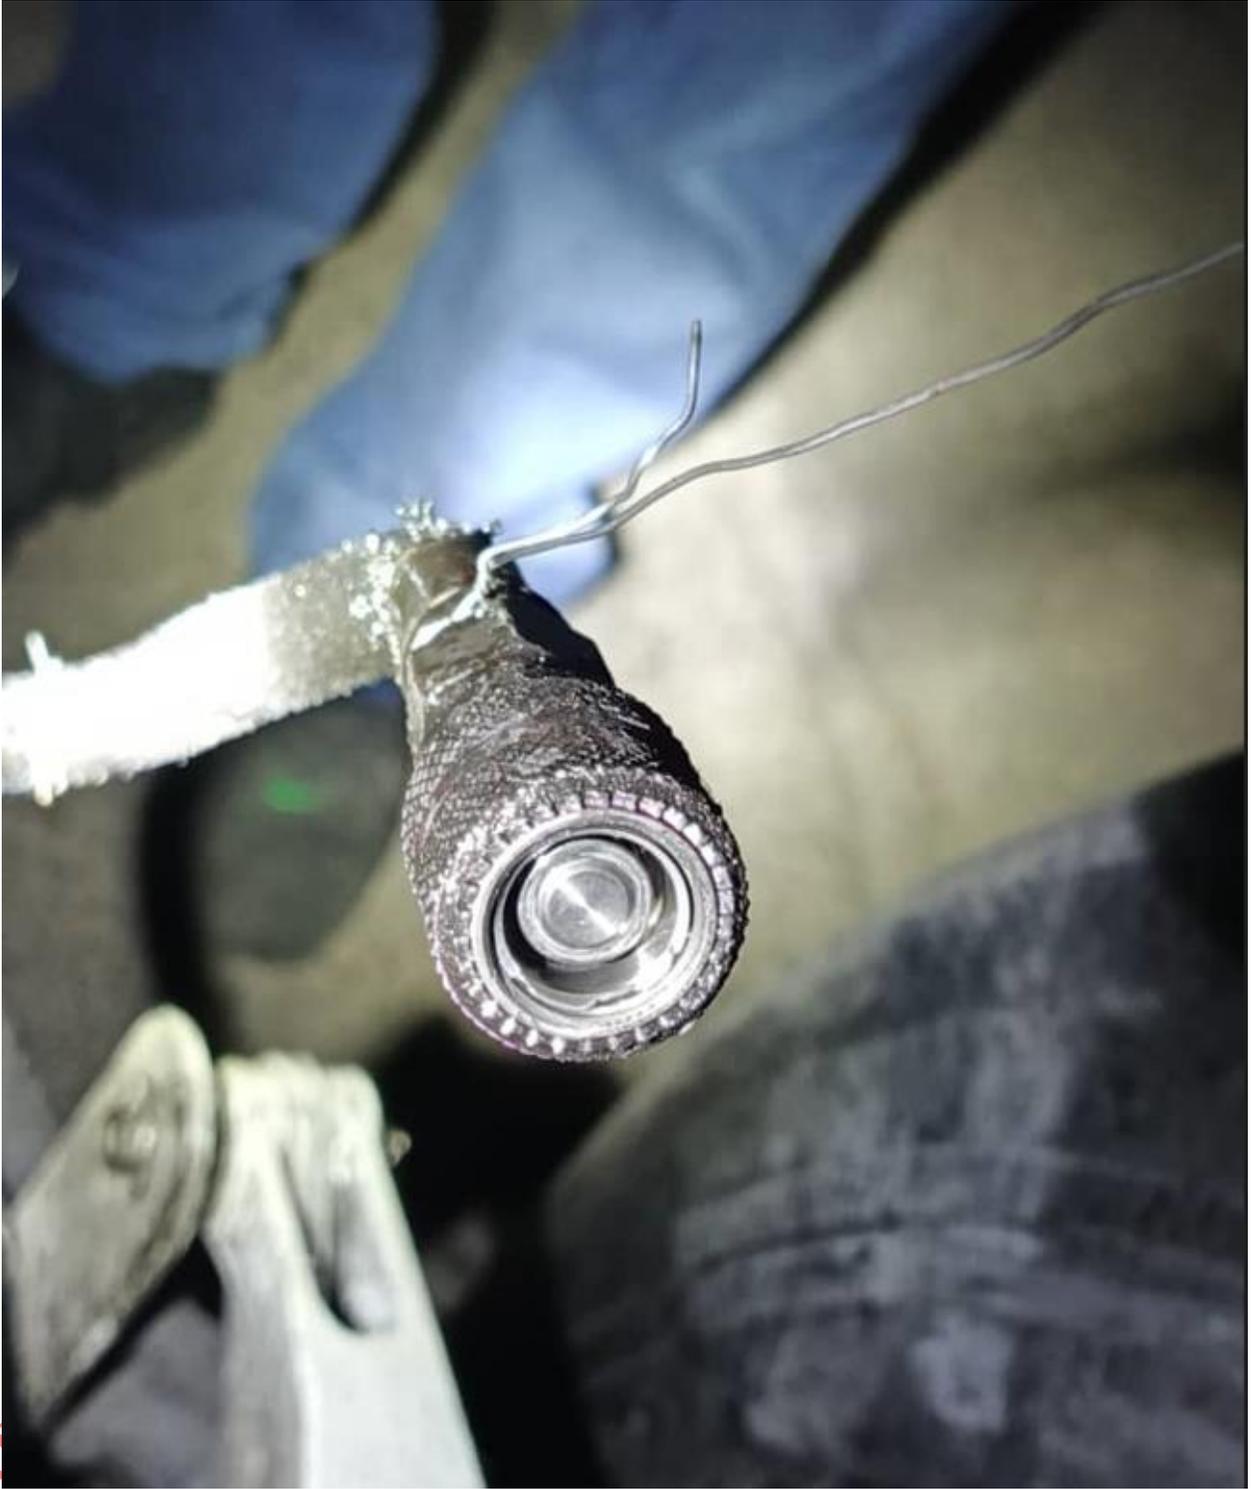
Figura 7. Línea Hidráulica afectada, Aeronave YV3465.
Fuente: Investigador Encargado **Año:** 2025
