INFORME PRELIMINAR

**INCIDENTE
RE / SCF-NP**

MATRÍCULA: YV2596

INFORME PRELIMINAR DE INCIDENTE DE AVIACIÓN JIAAC EXPEDIENTE N°044/2024

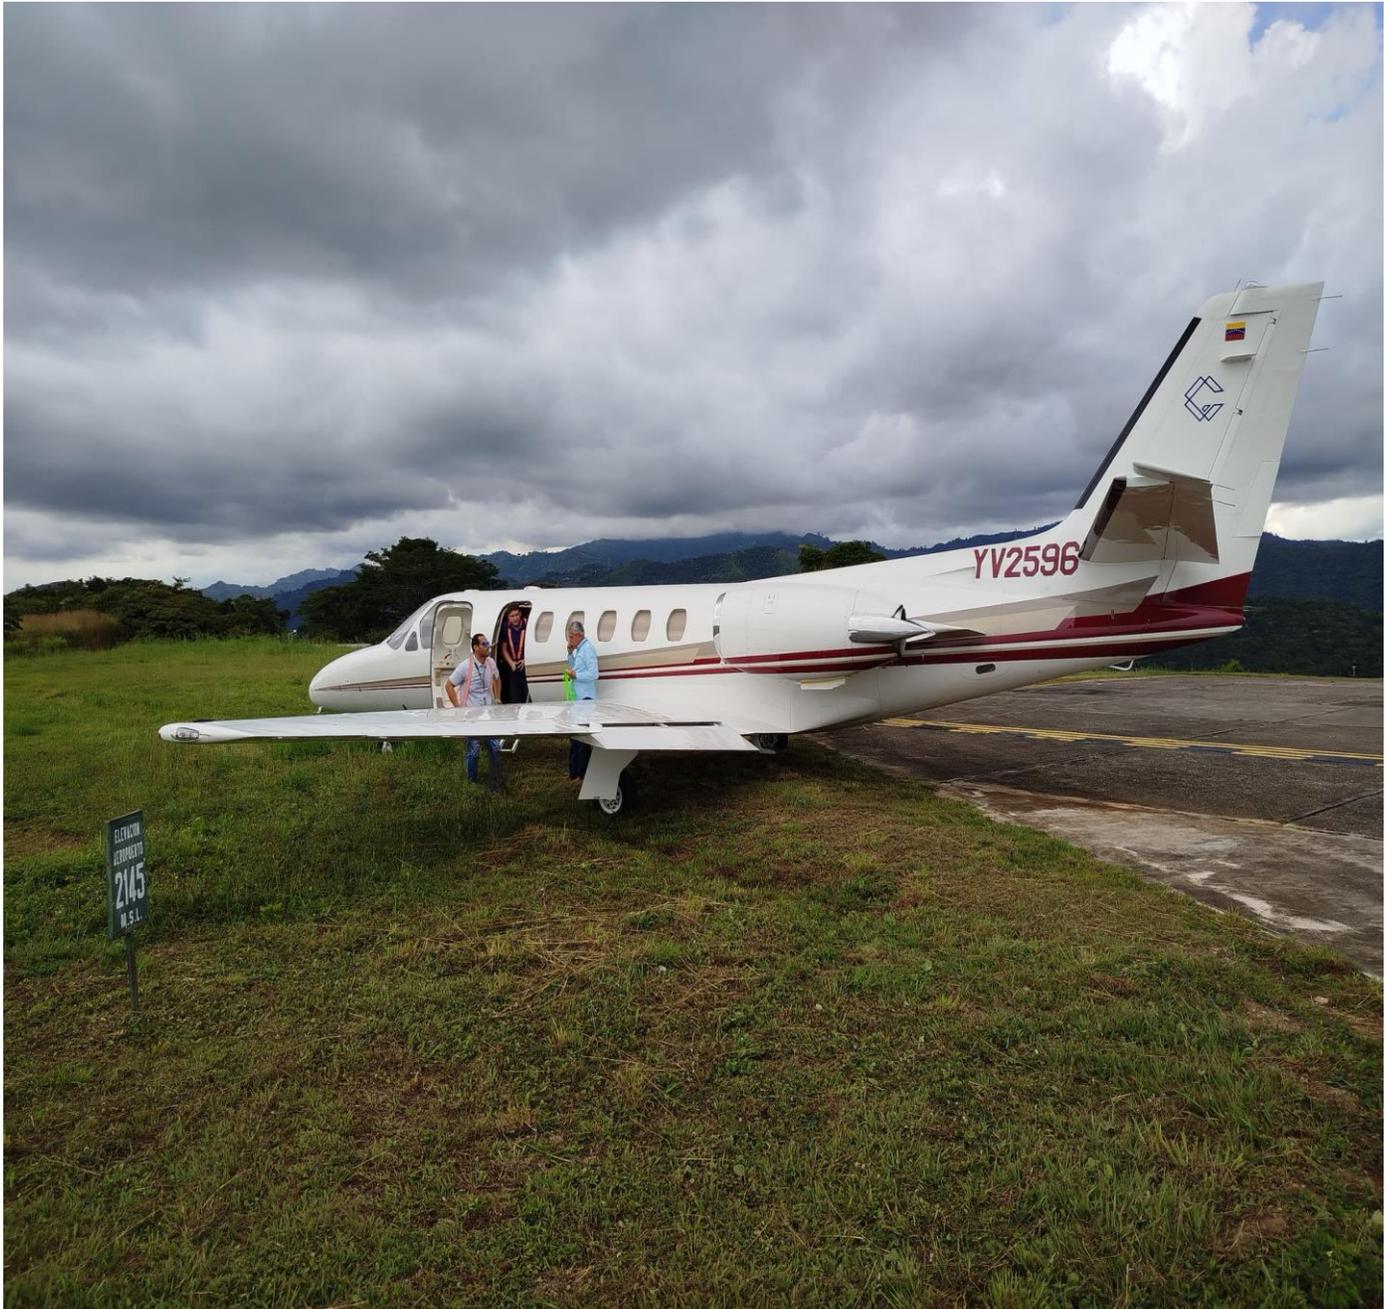
Figura 2. Aeronave en la zona de Seguridad YV2596.

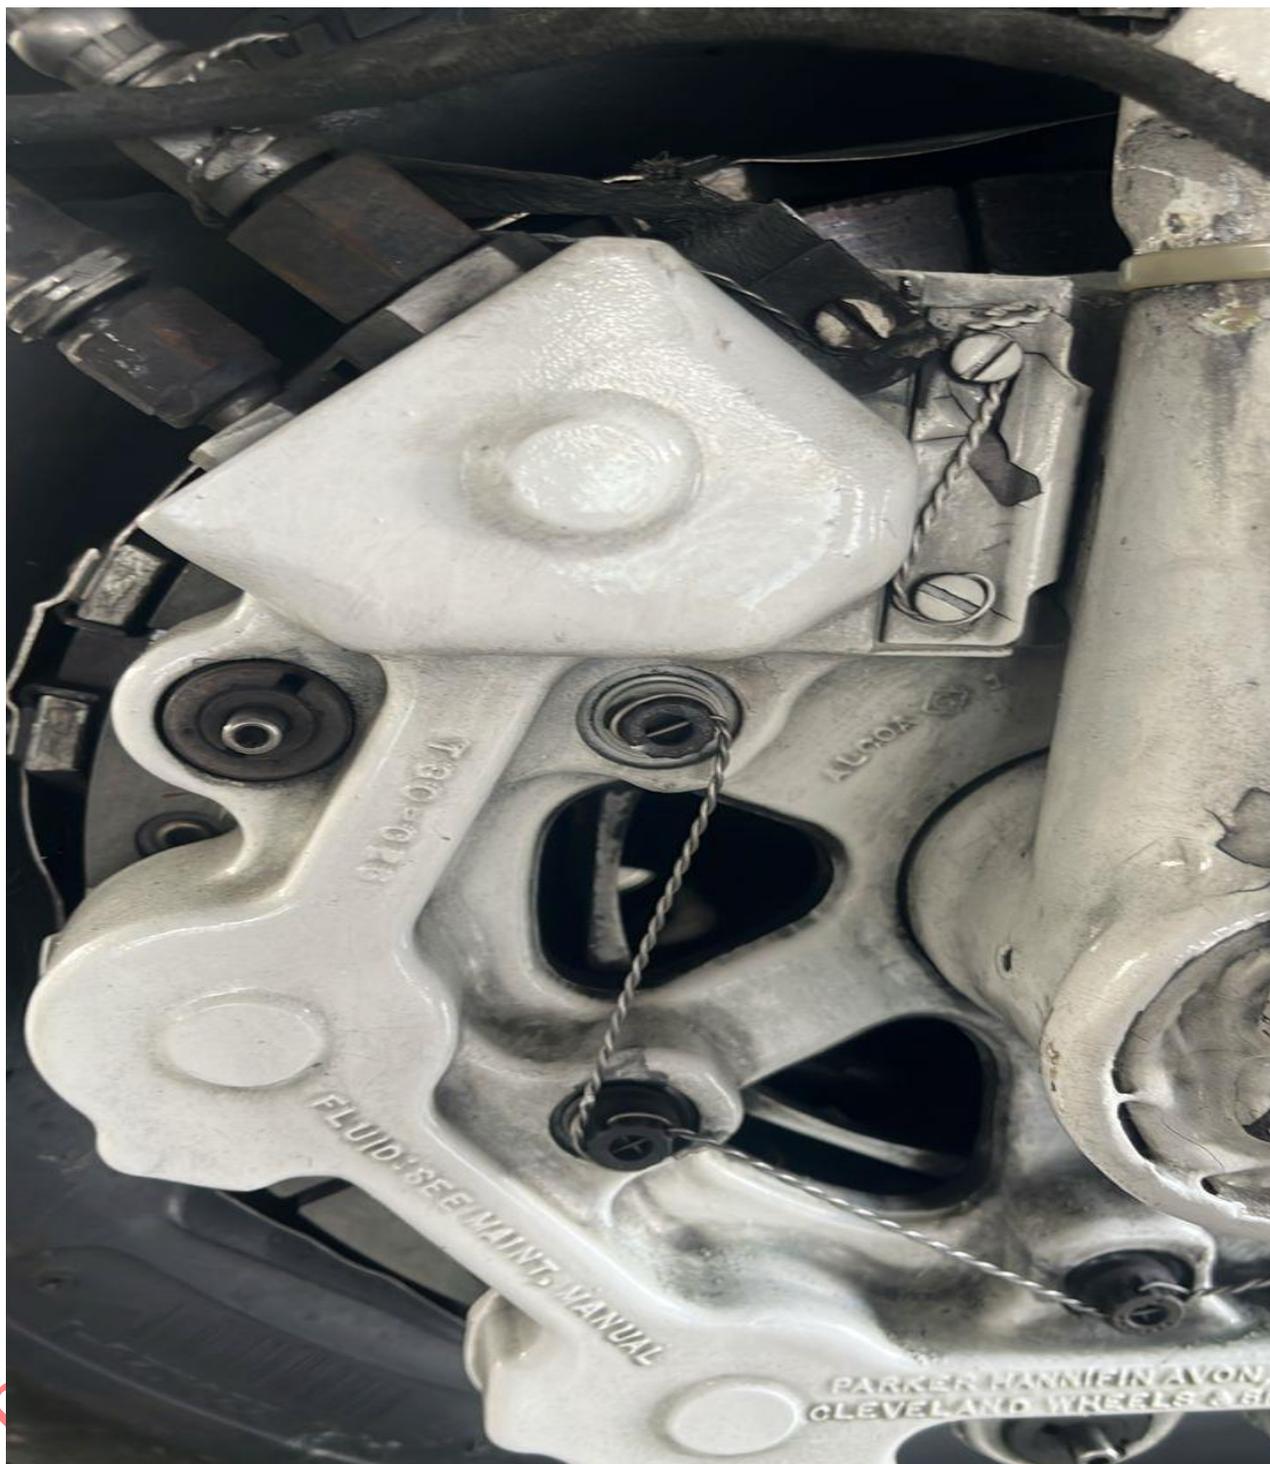
Figura 9. Freno LH YV2596.
Fuente: Investigador Encargado. Año: 2024

La Junta Investigadora de Accidentes de Aviación Civil (JIAAC) determinó en base a la inspección realizada con los TMA la empresa y luego de haber verificado que los registros de inspección se encontraban debidamente asentados y correctamente llenados y que los trabajos efectuados por el personal técnico cumplían a cabalidad, los requerimientos establecidos en la documentación técnica, que la causa probable del incidente fue por humedad excesiva en el sistema de frenos lo que ocasionó que la aeronave no frenara como lo indica el manual de mantenimiento.

Se recomienda realizar un ítem de mantenimiento para chequear todas las aeronaves que se encuentren en mantenimiento y verificar el funcionamiento del mismo.

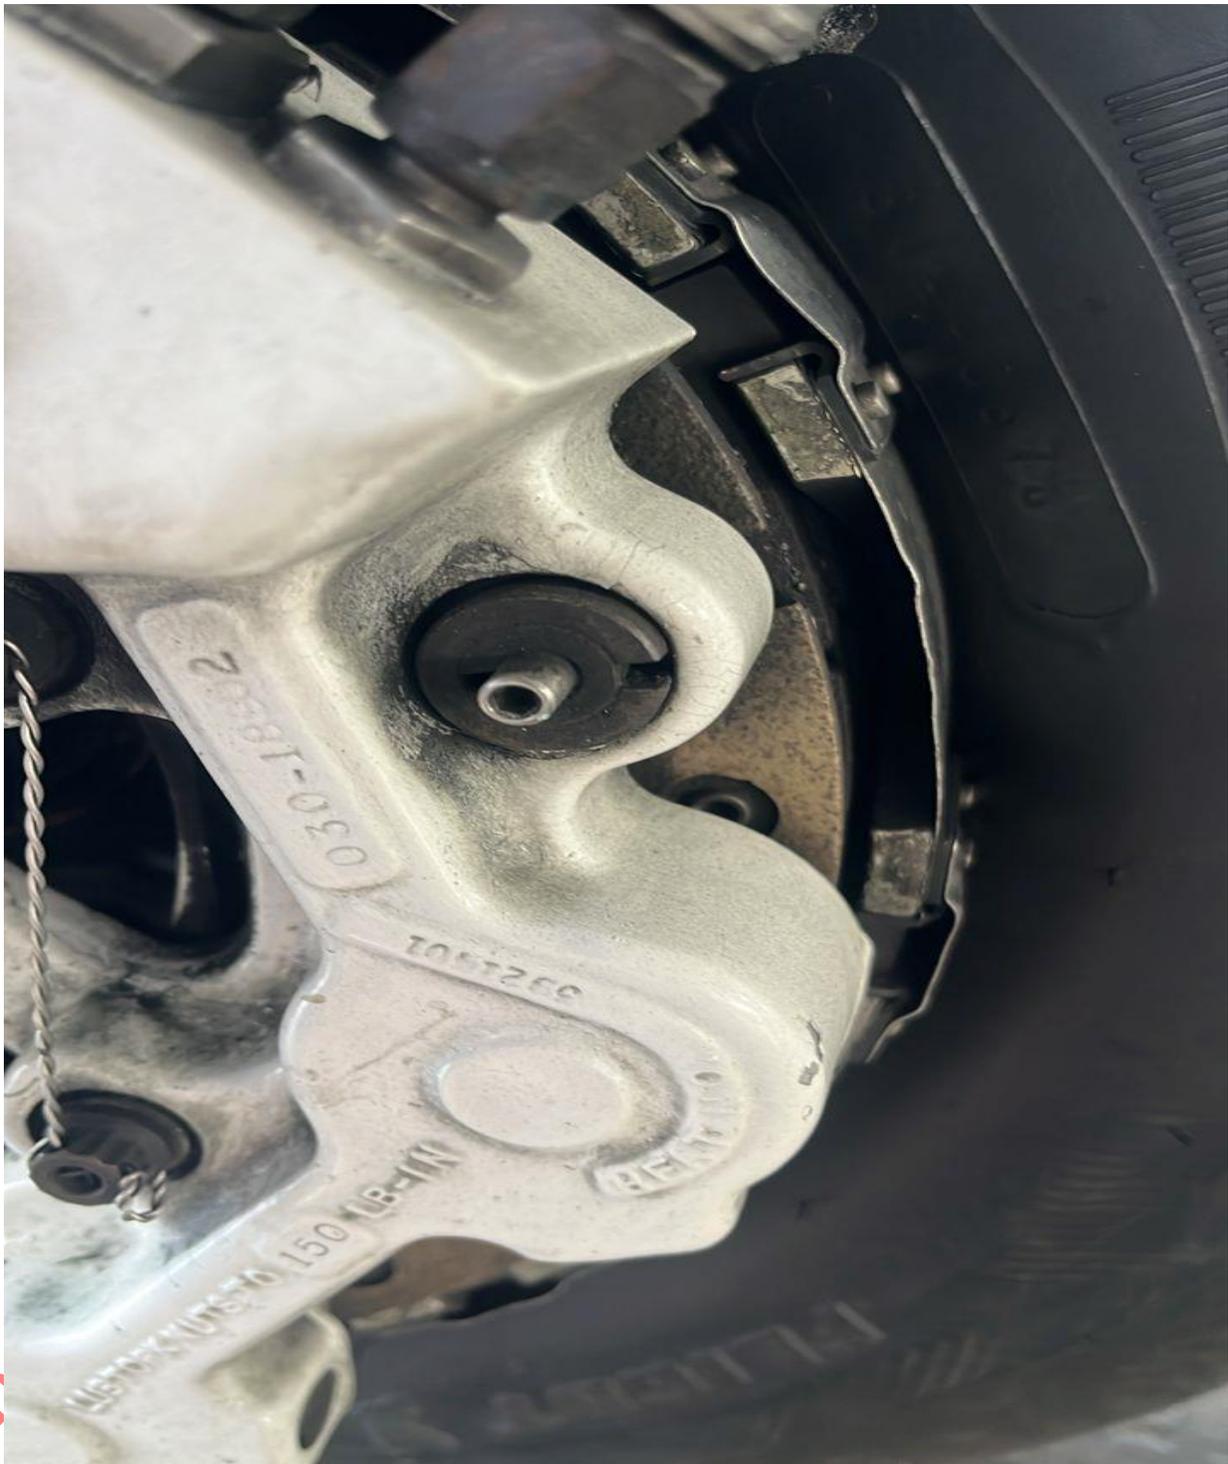
Figura 10. Freno RH YV2596.
Fuente: Investigador Encargado.
Año: 2024

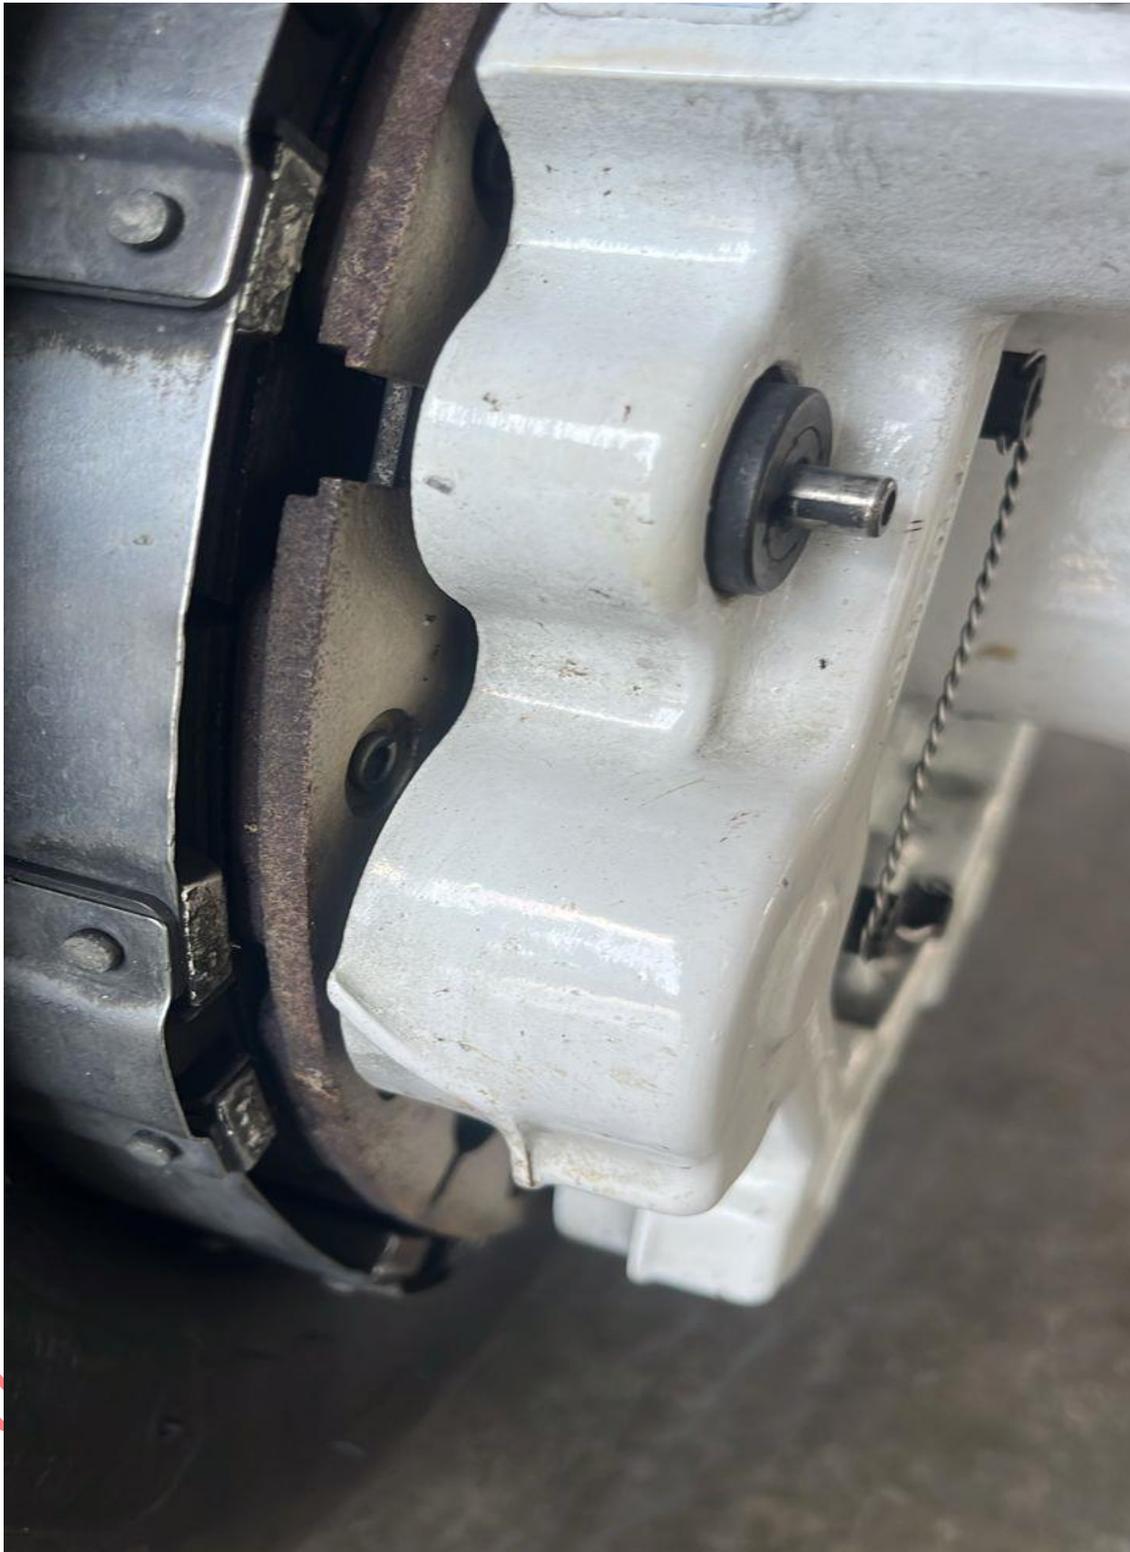
Figura 11. Freno RH YV2596.
Fuente: Investigador Encargado. Año: 2024
