# INFORME PRELIMINAR

## INCIDENTE GRAVE SCF-NP/RE

**MATRÍCULA:** YVO154

## INFORME PRELIMINAR DE INCIDENTE GRAVE DE AVIACIÓN JIAAC EXPEDIENTE N° 037/2024

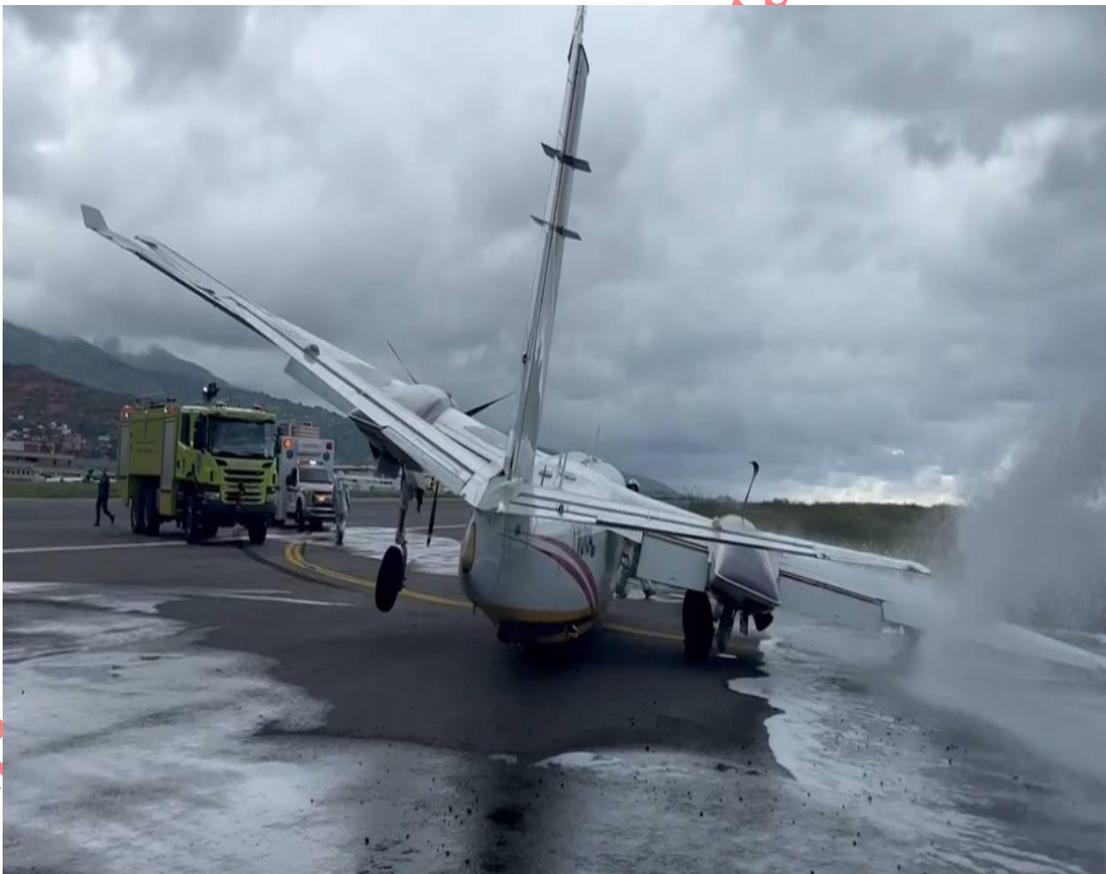
**Imagen 2:** Ubicación final Intersección D. YVO154

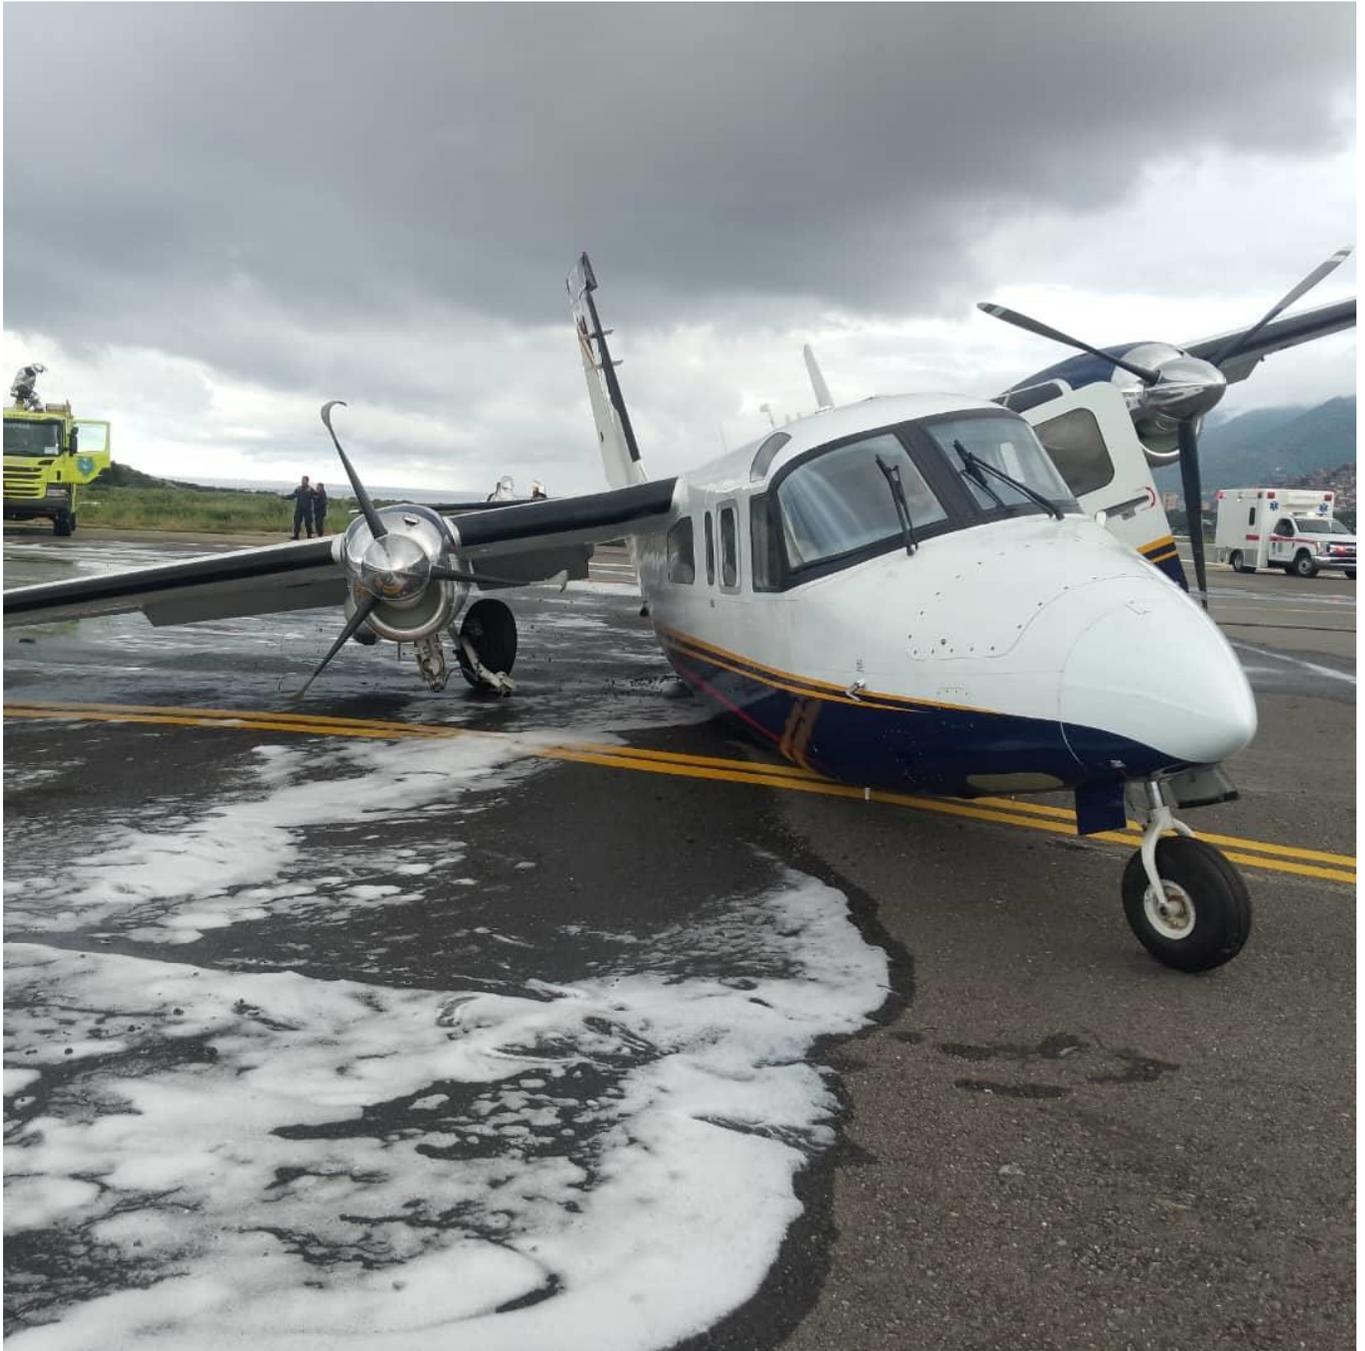
**Imagen 3:** Ubicación final Intersección D. YVO154

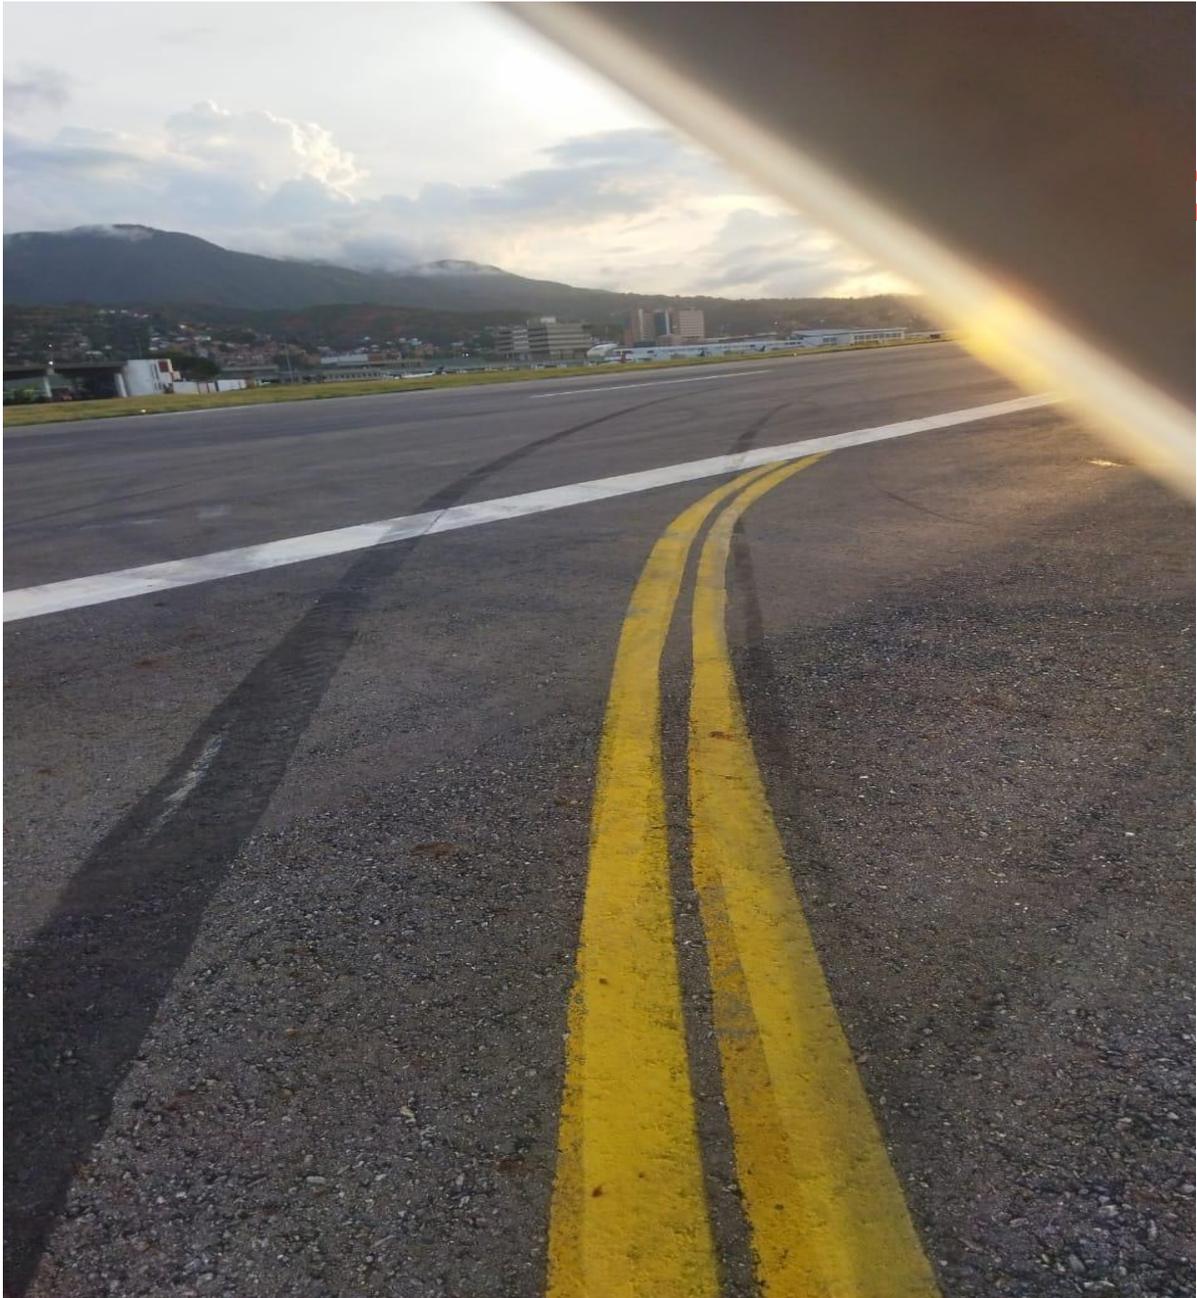
**Imagen 4:** Trayectoria durante el desplazamiento del YVO154.

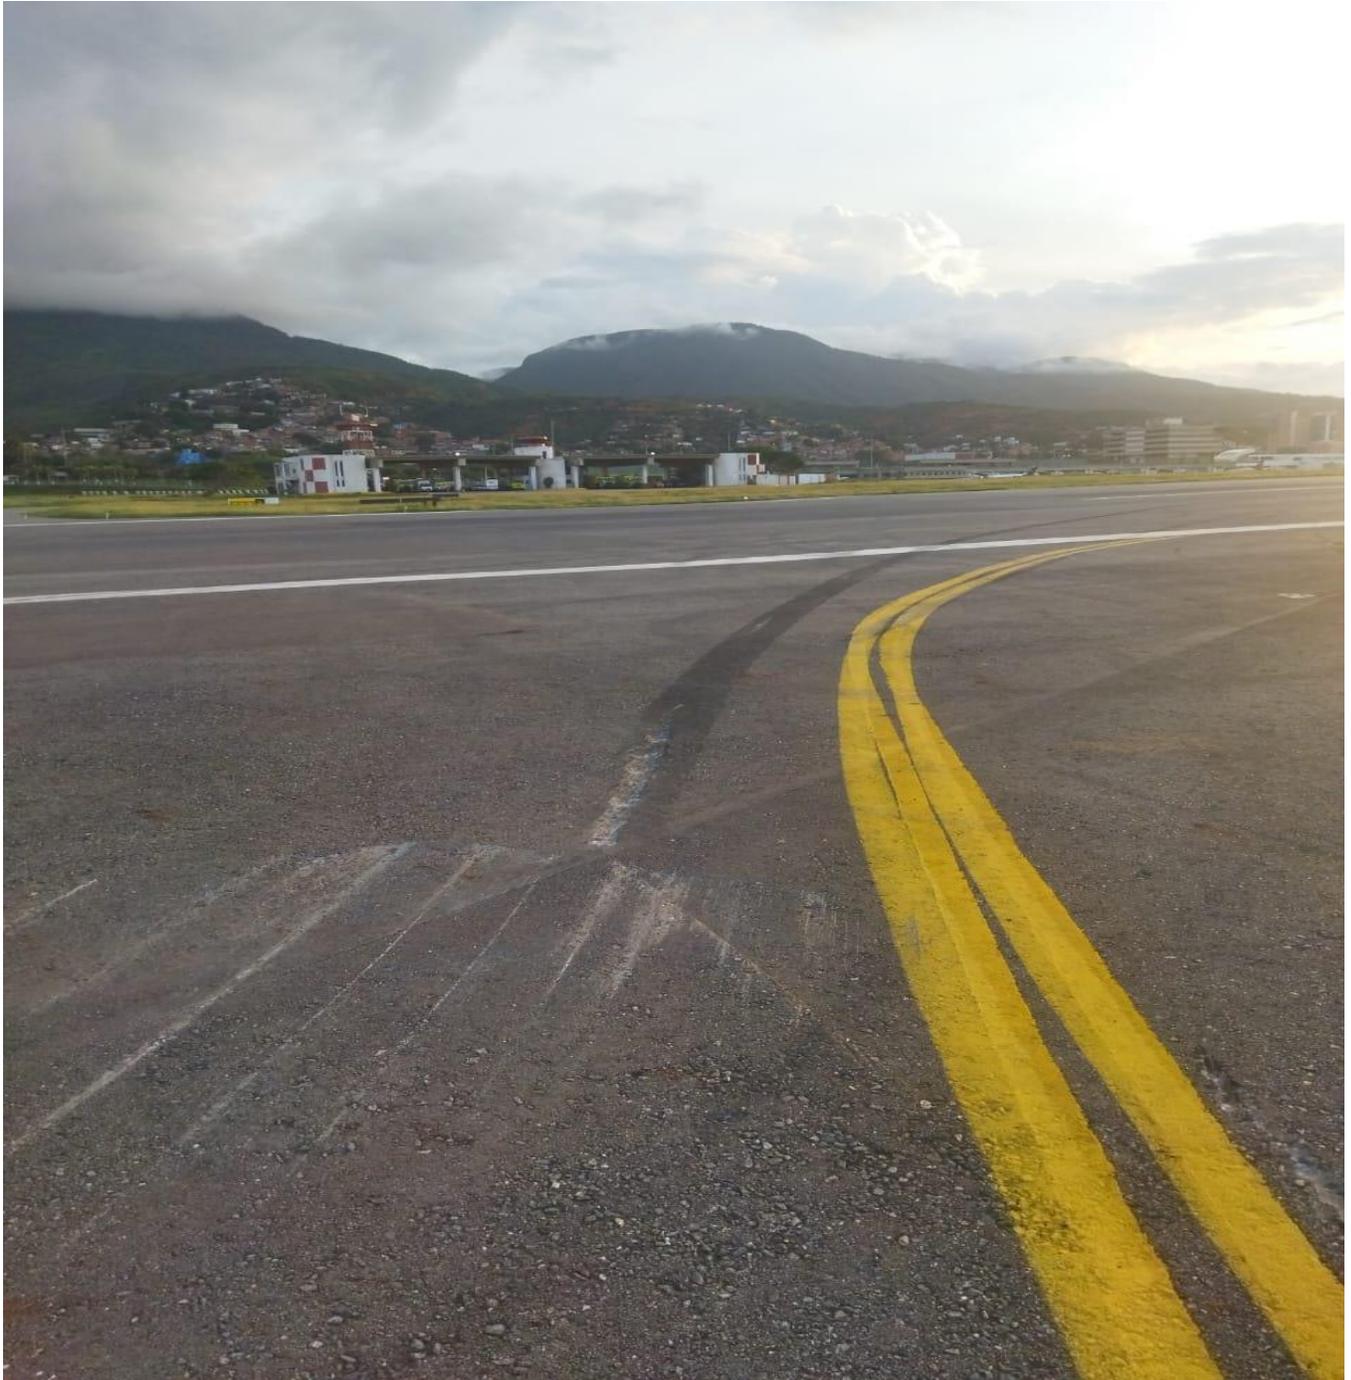
**Imagen 5:** Trayectoria durante el desplazamiento del YVO154.

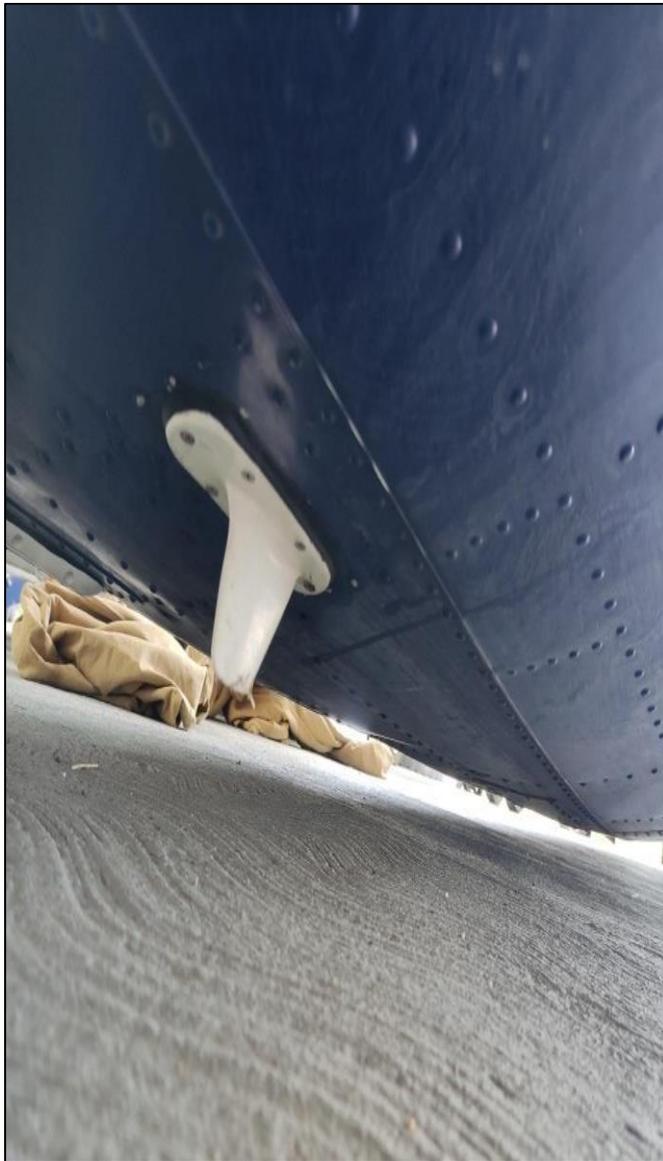
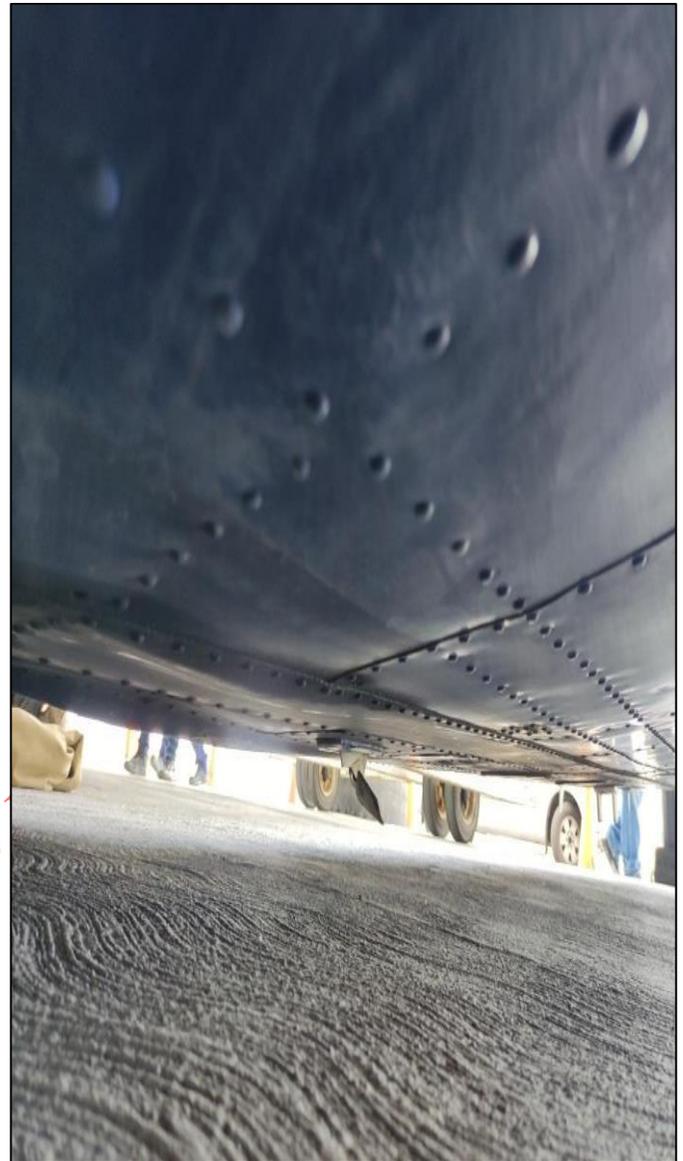
**Imagen 7:** Daños en las antenas de la barriga del YVO154.

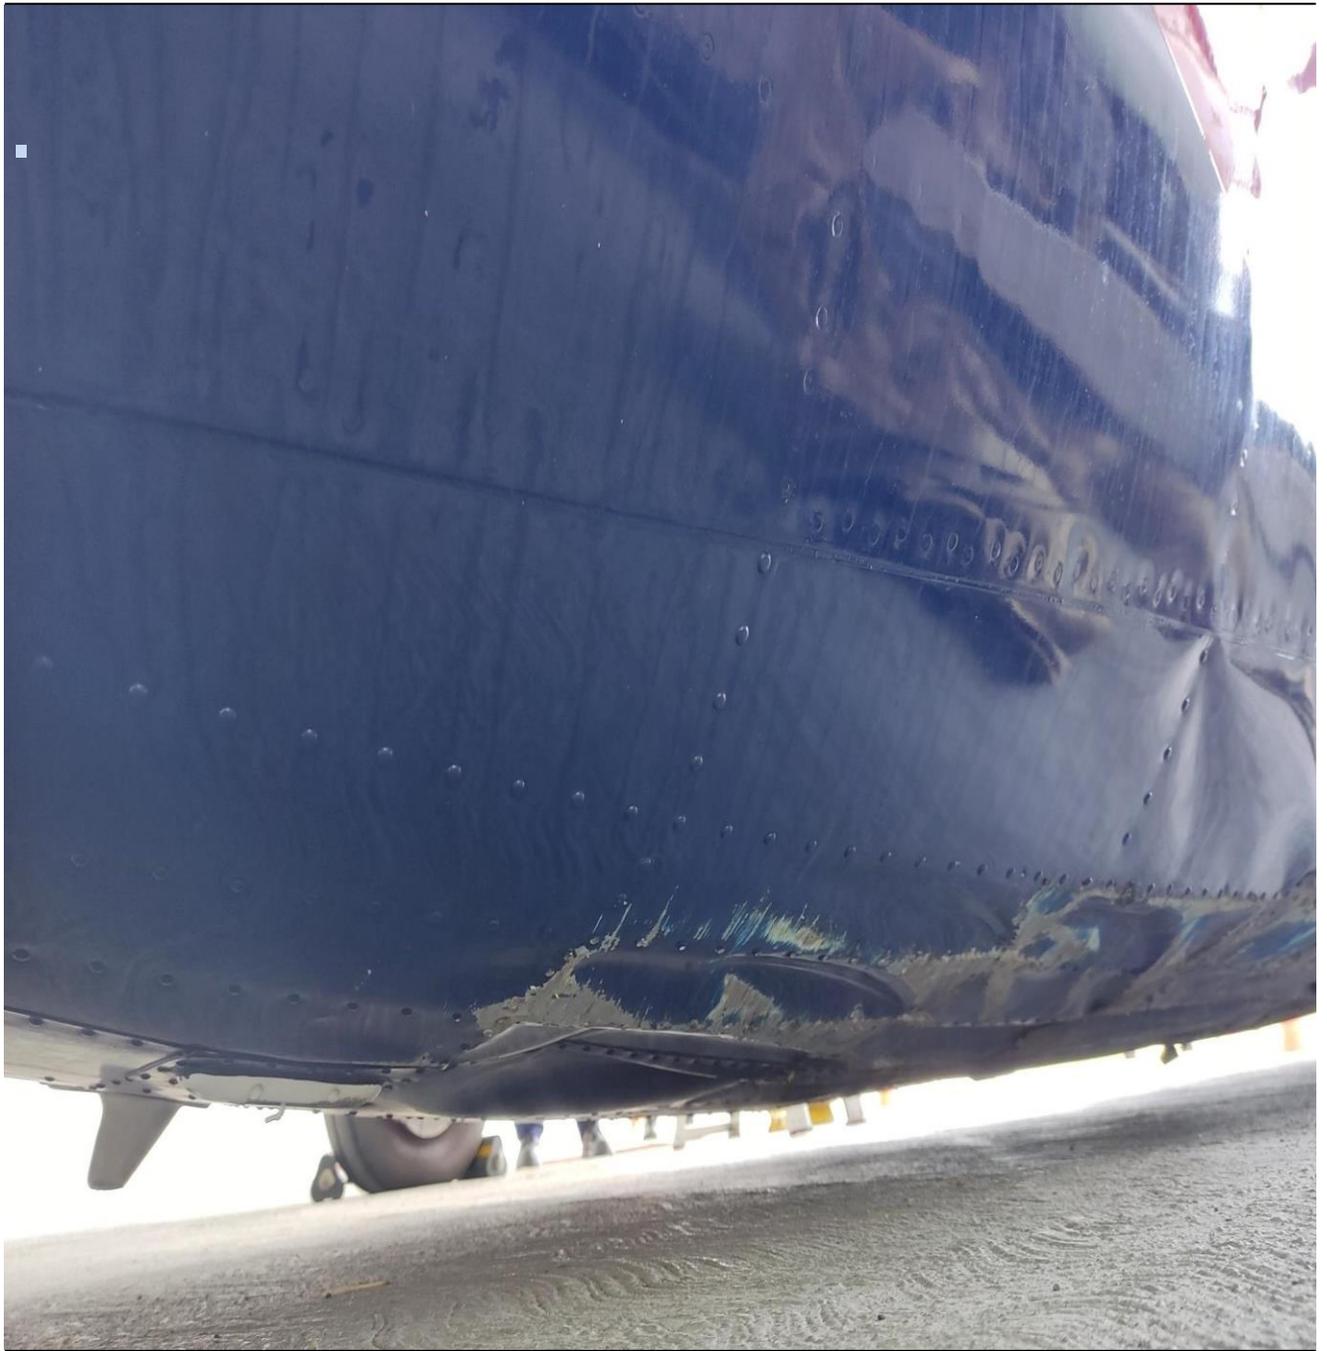
**Imagen 8:** Barriga RH del fuselaje dañada desde la estación **FS146** hasta la **FS239** del YVO154.

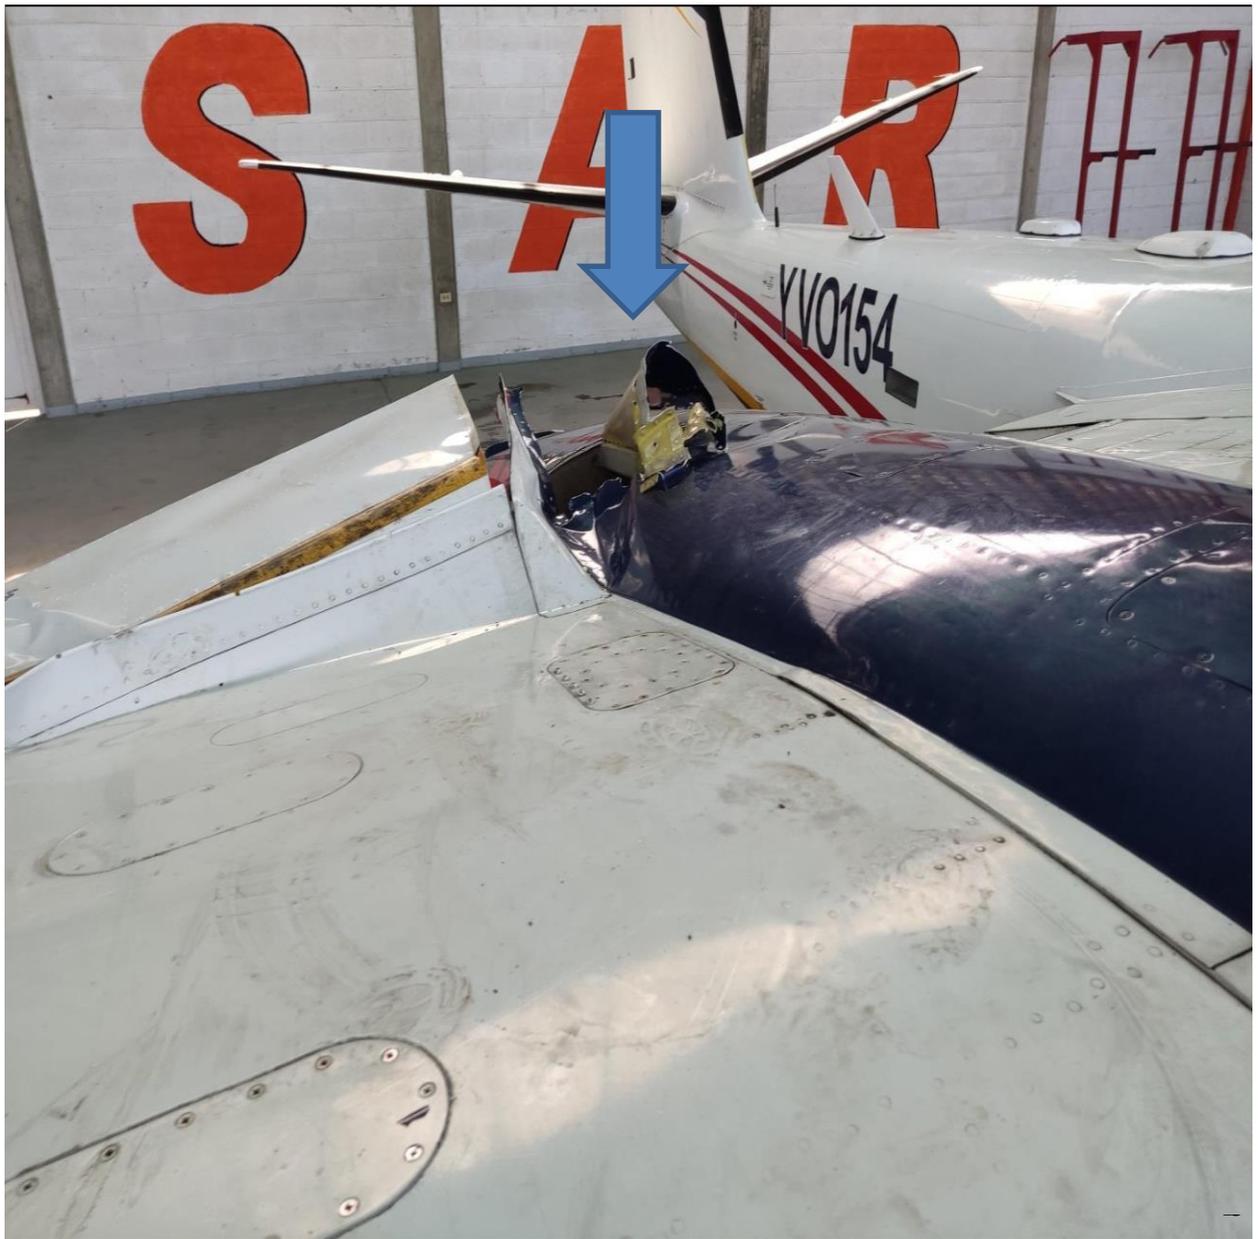
**Imagen 9:** Daños en la nacela RH parte trasera.

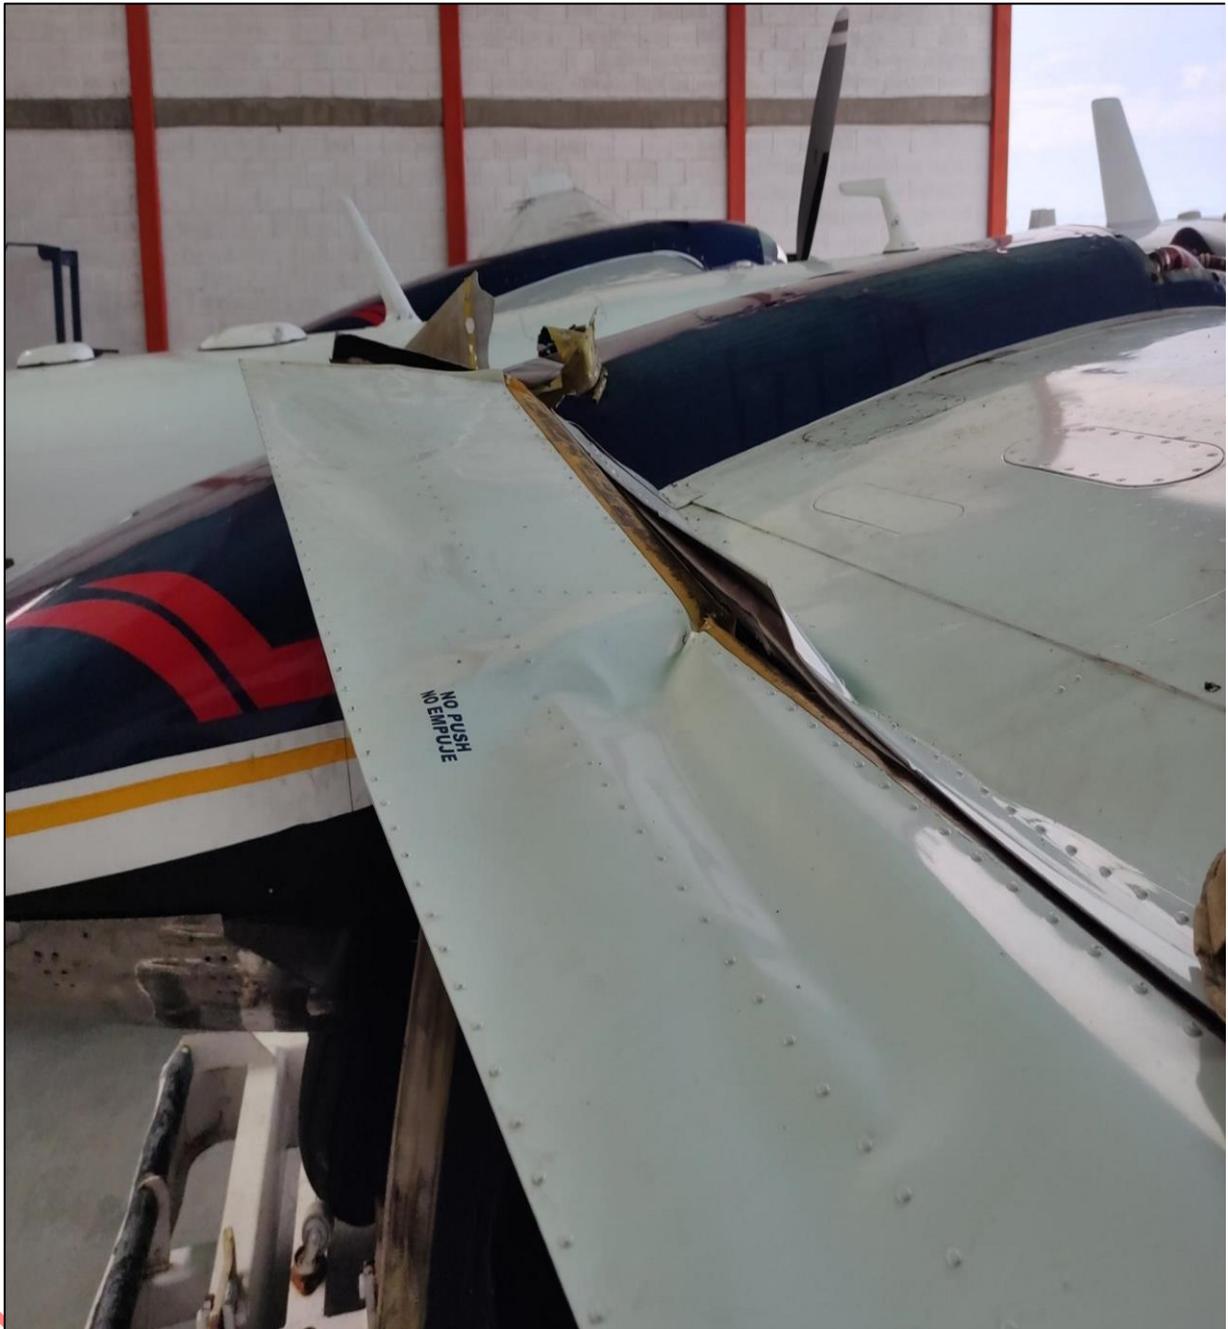
**Imagen 10:** Daños en el Flap Outboard RH.

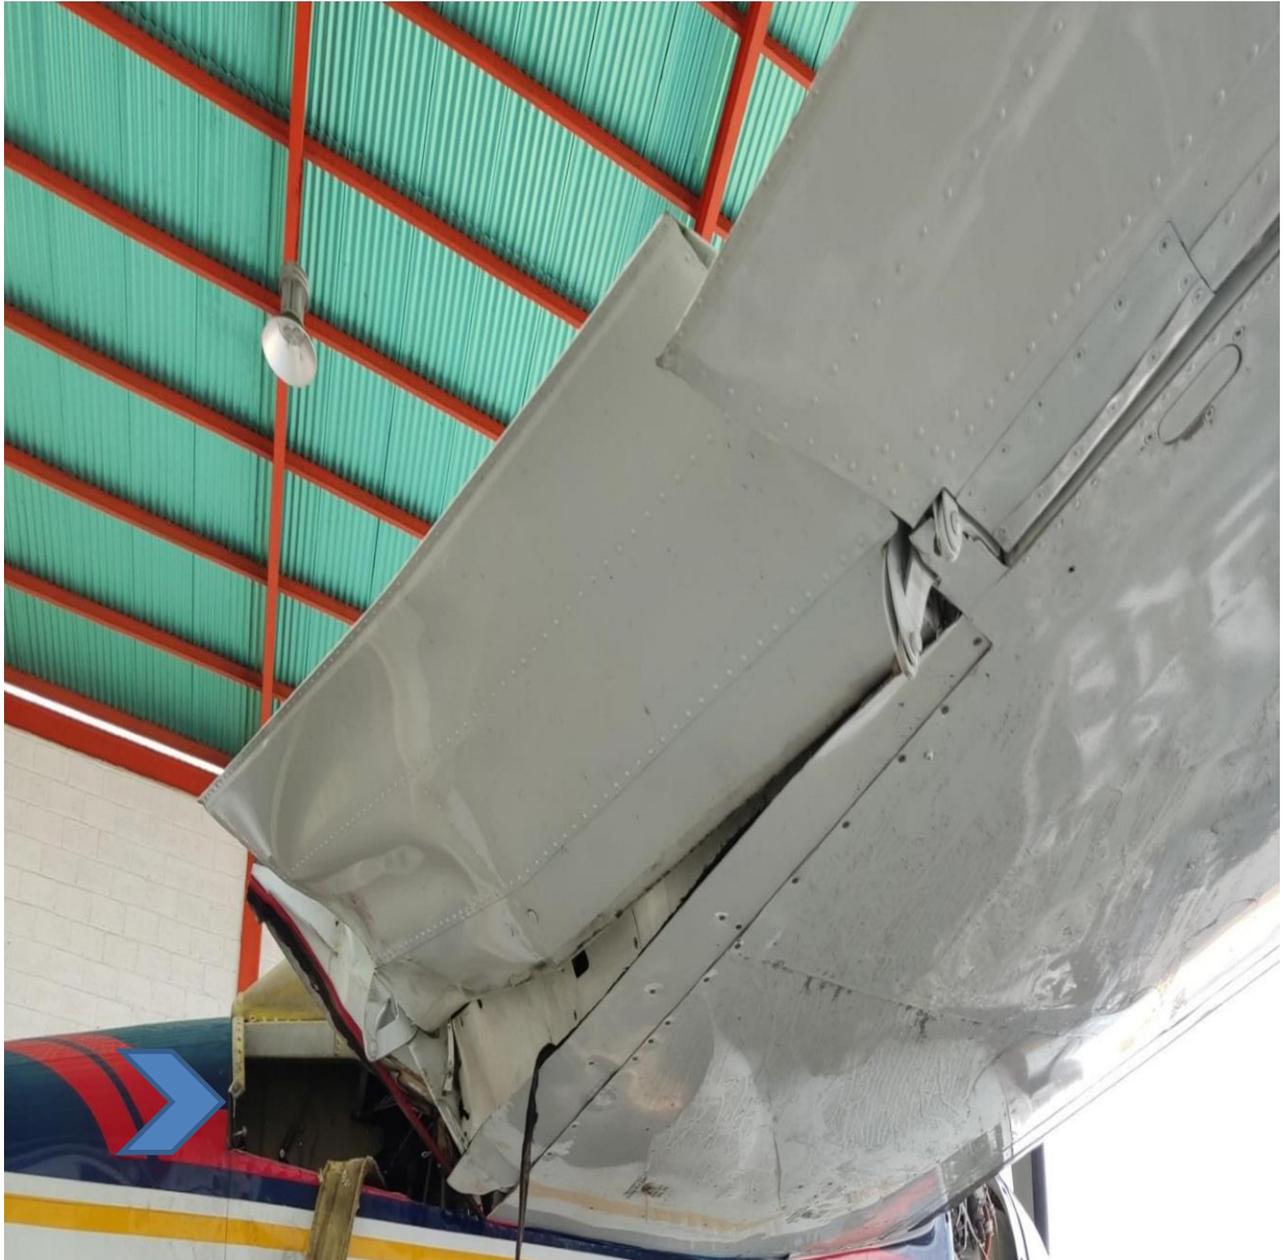
**Imagen 11:** Daños en el Flap Outboard, Alerón RH y en las bases de fijación del ala.

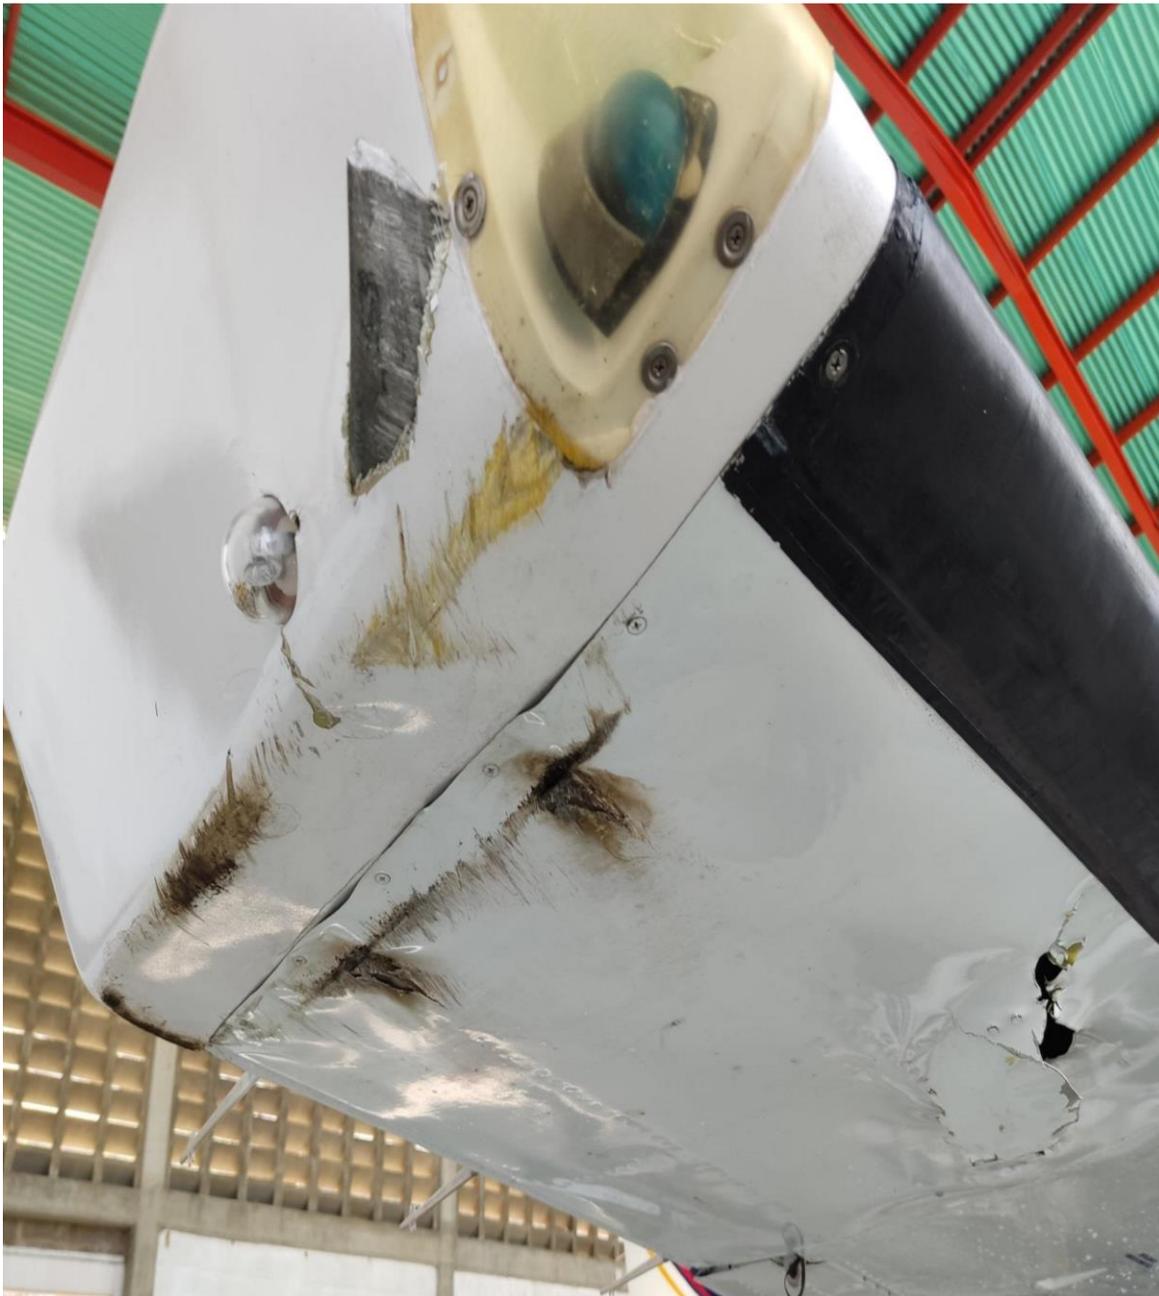
**Imagen 12: Daños en el Wing Tip RH.**  
**Fuente:** Investigador Encargado. **Año:** 2024

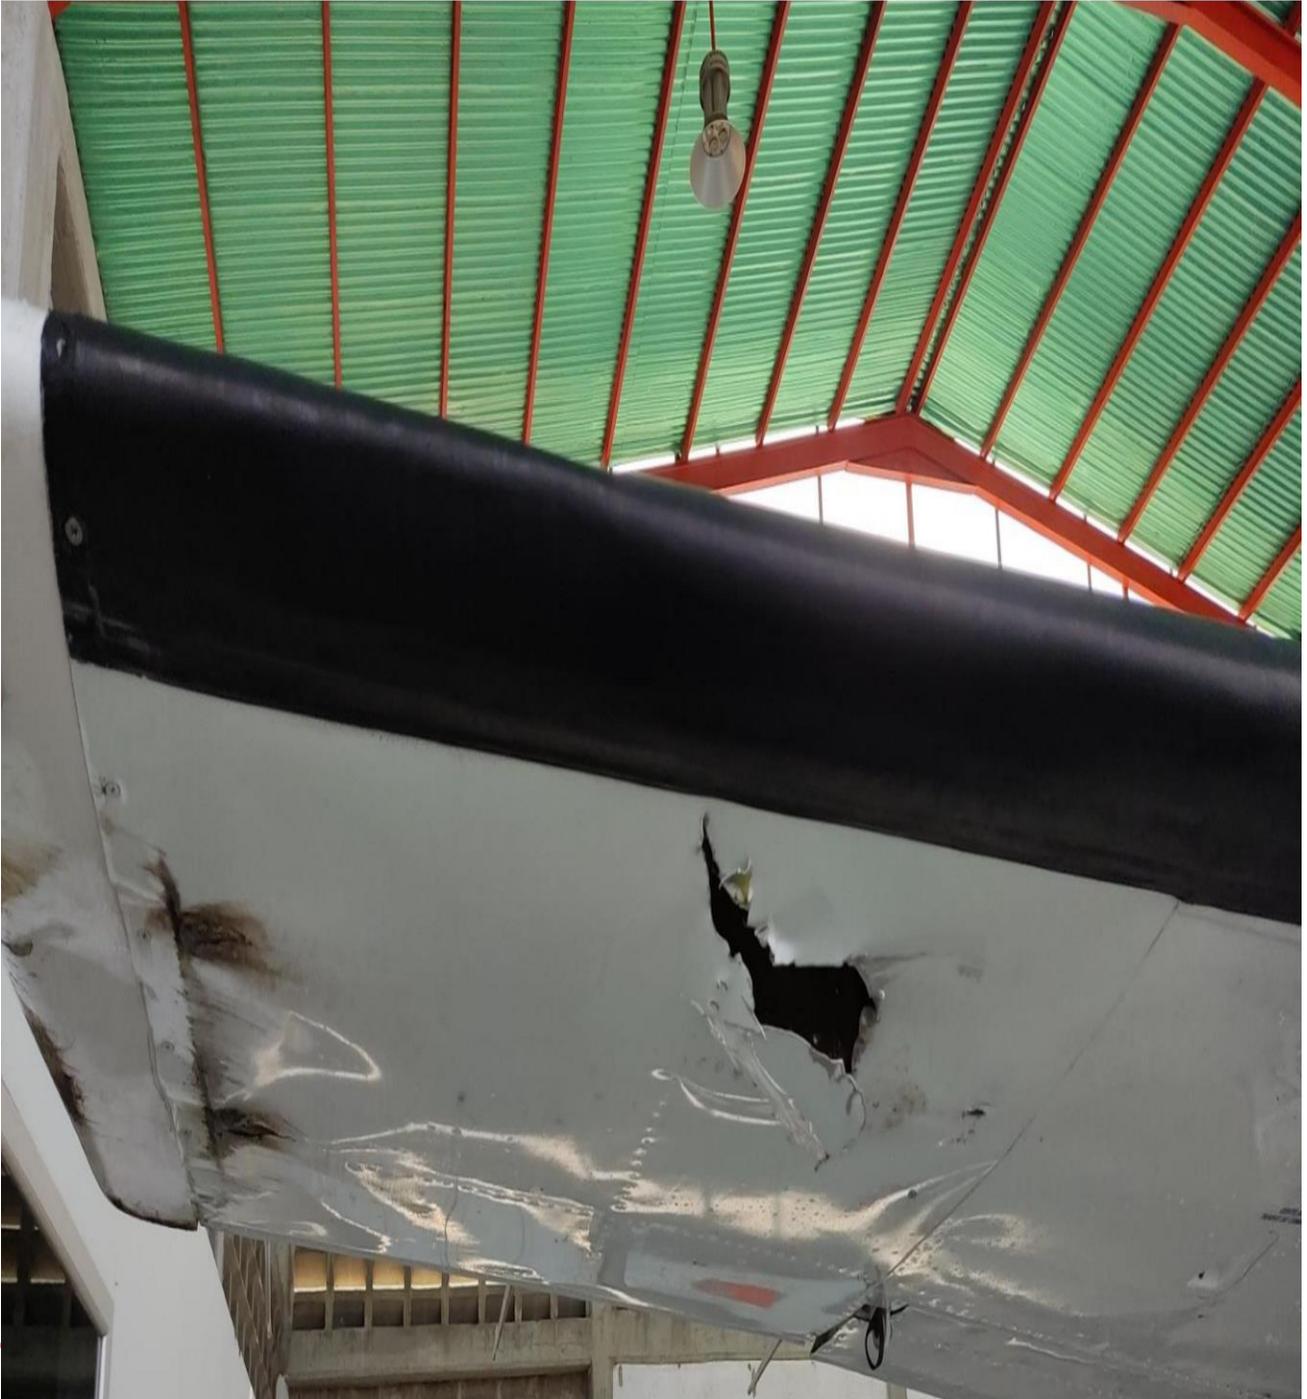
**Imagen 13:** Rotura en la lámina inferior del ala RH.

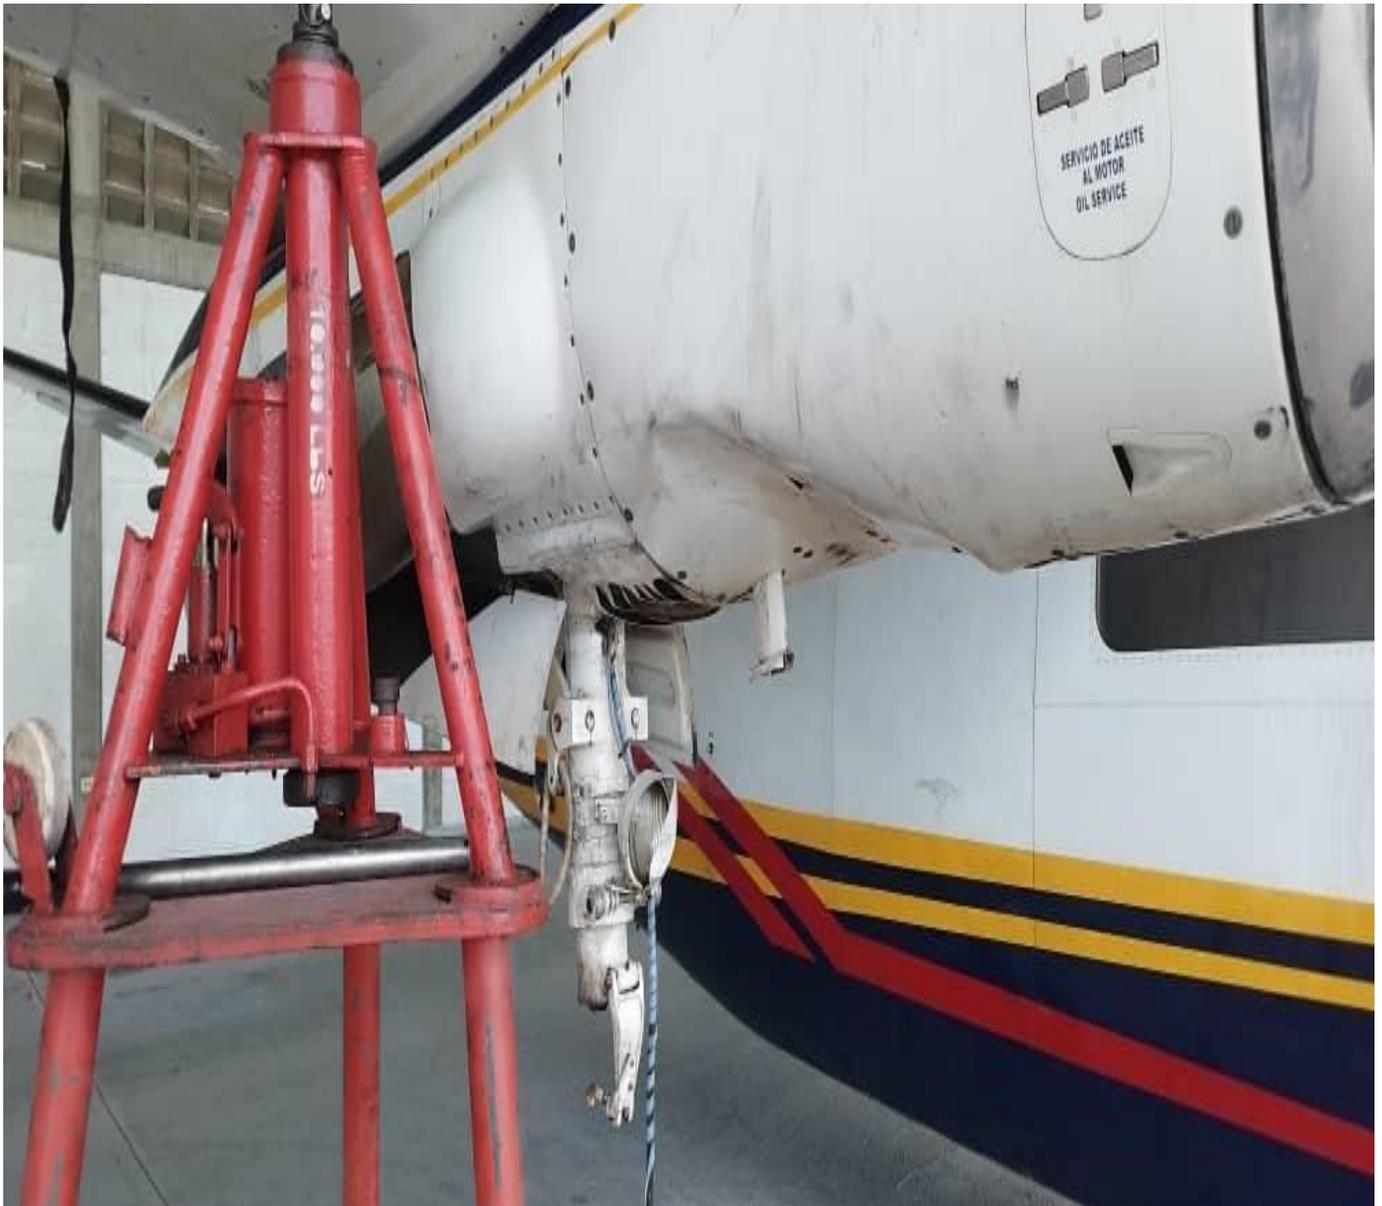
**Imagen 14:** Daños en la capota del motor y escape **Motor Derecho..**

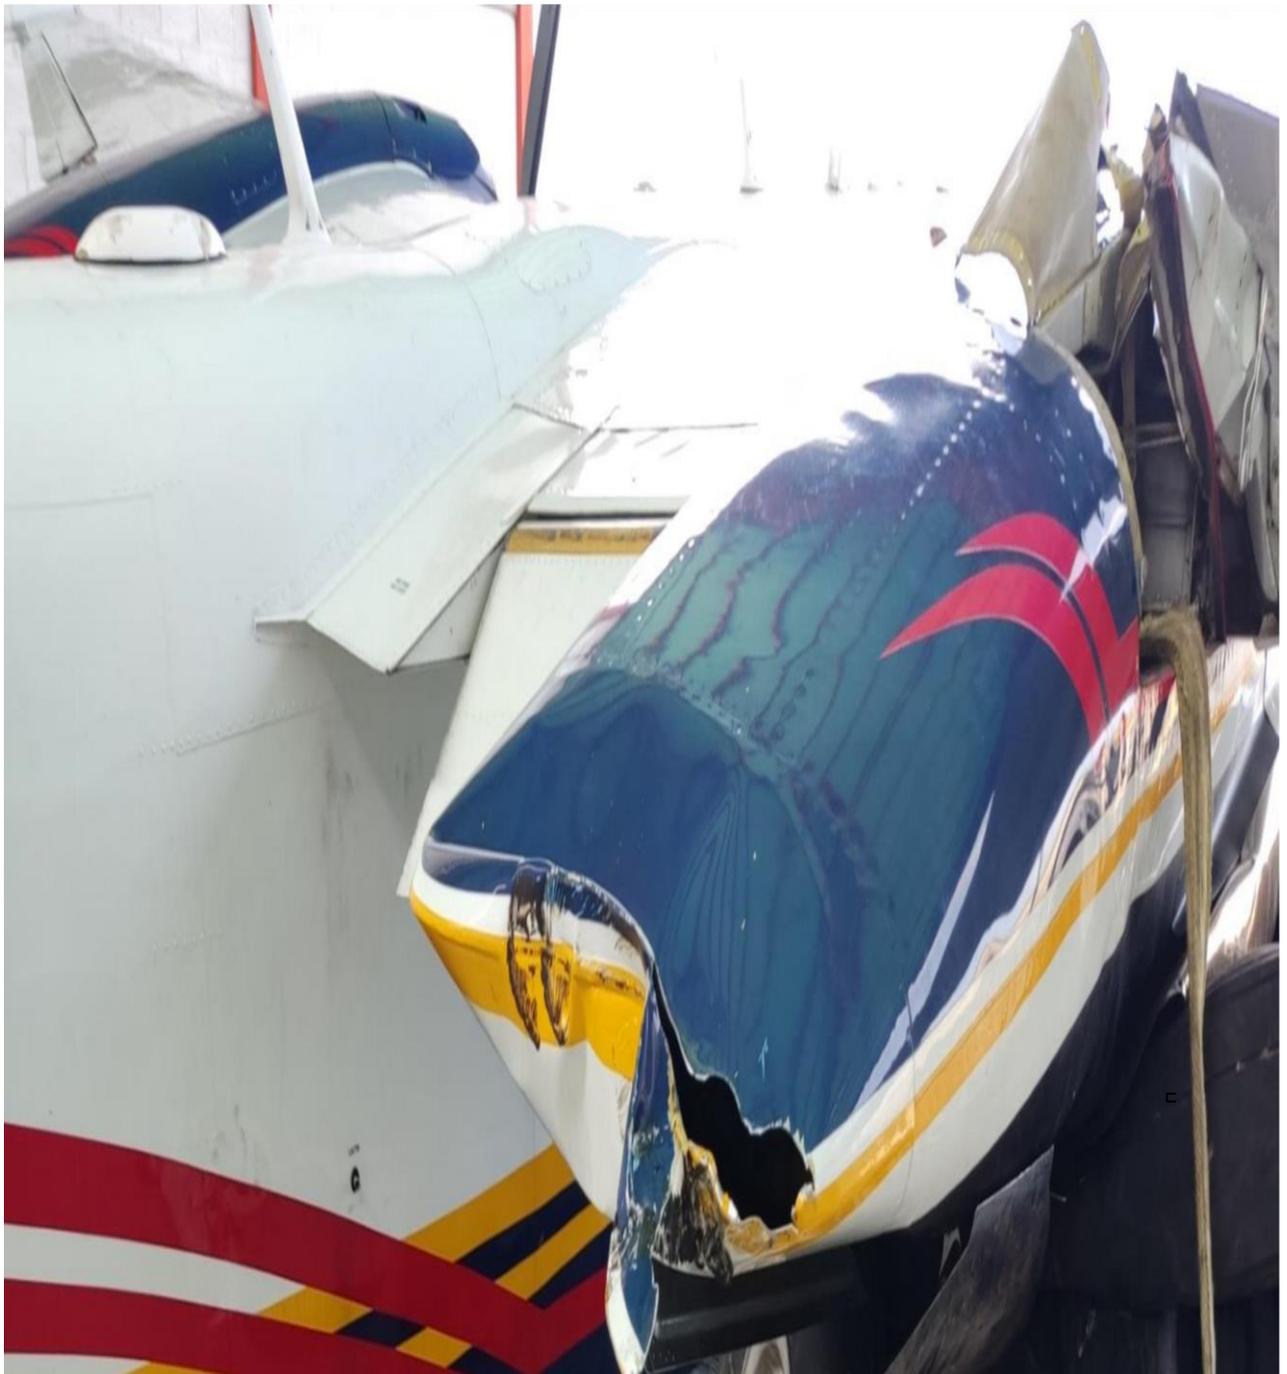
**Imagen 15: Daños en la Nacela Motor Derecho.**

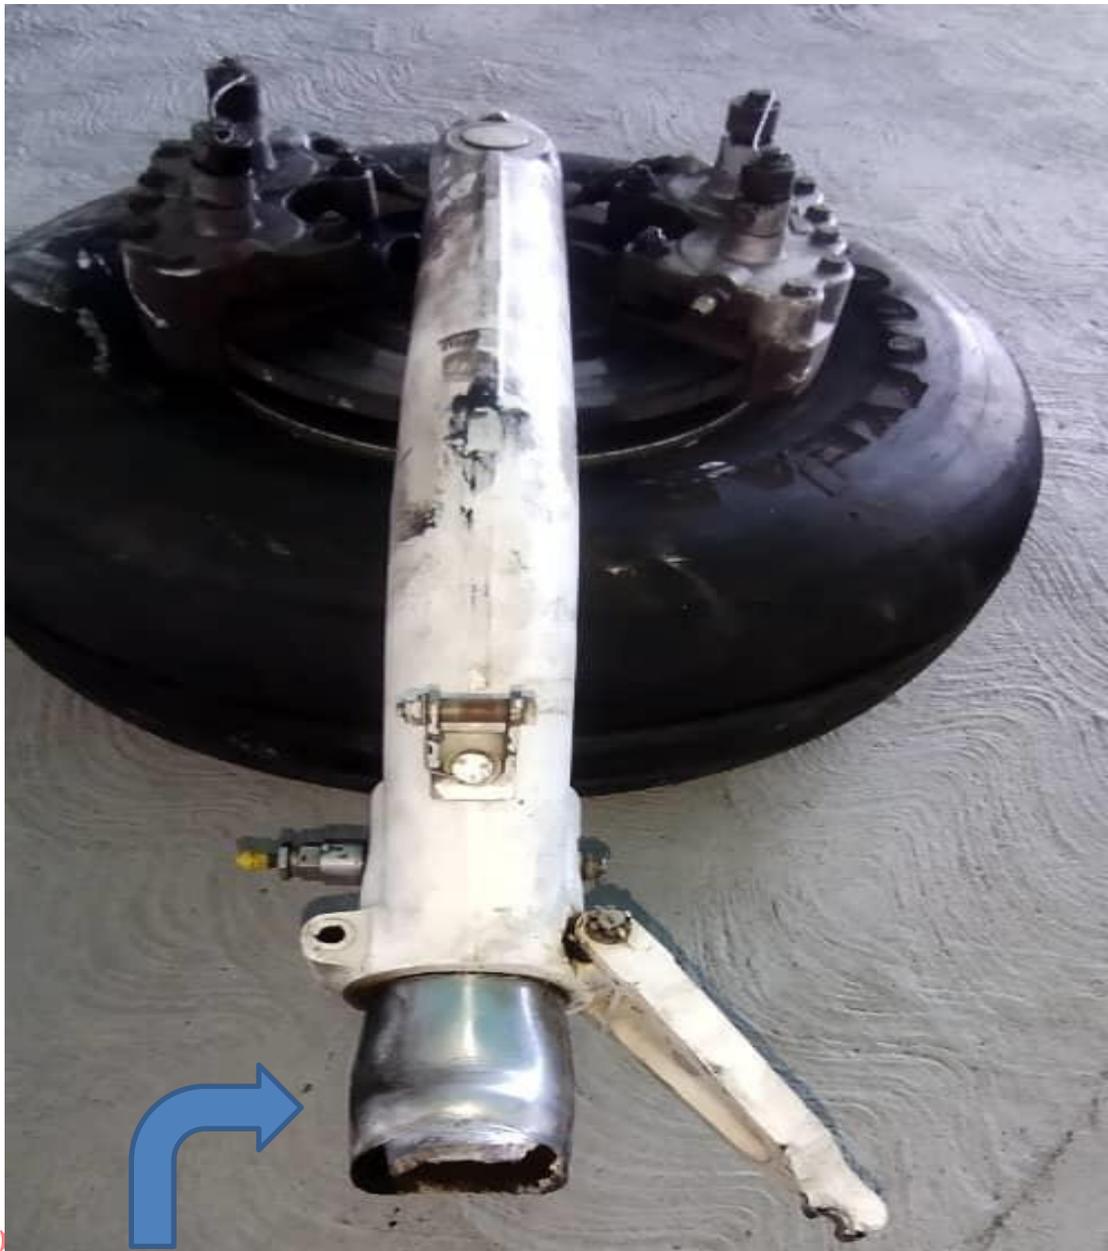
**Imagen 16:** Fractura por esfuerzo de torsión del tren principal derecho
