# INFORME PRELIMINAR

## INCIDENTE GRAVE SCF-NP/RE

**MATRÍCULA:** YVO154

## INFORME PRELIMINAR DE INCIDENTE GRAVE DE AVIACIÓN JIAAC EXPEDIENTE N° 037/2024

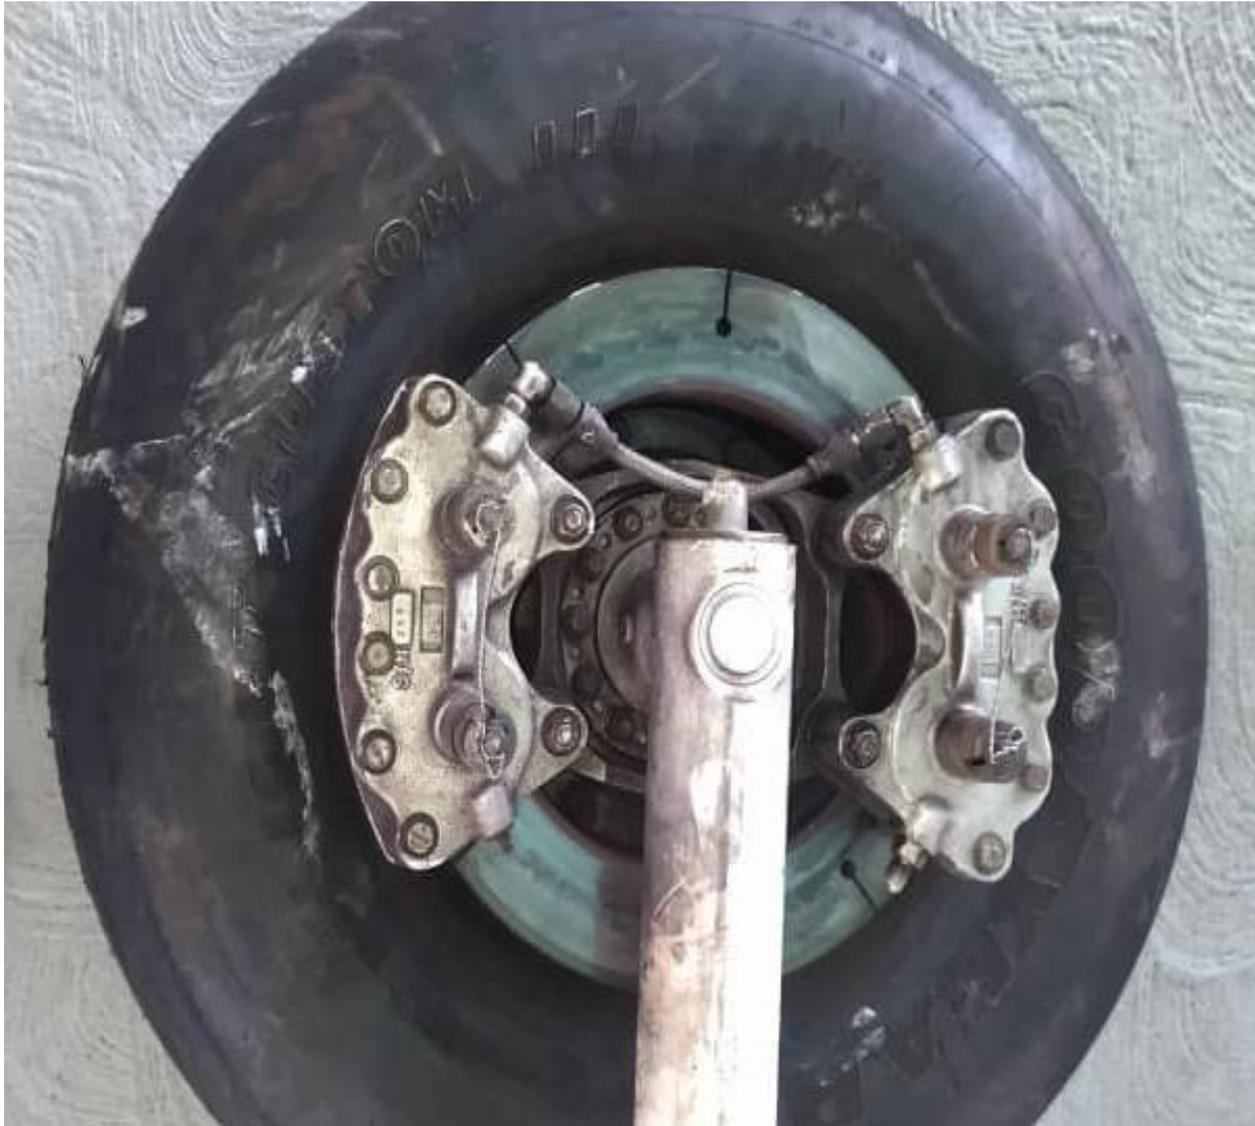
**Imagen 17:** Se verificó el giro libre de la rueda del tren principal RH y configuración correcta del freno.

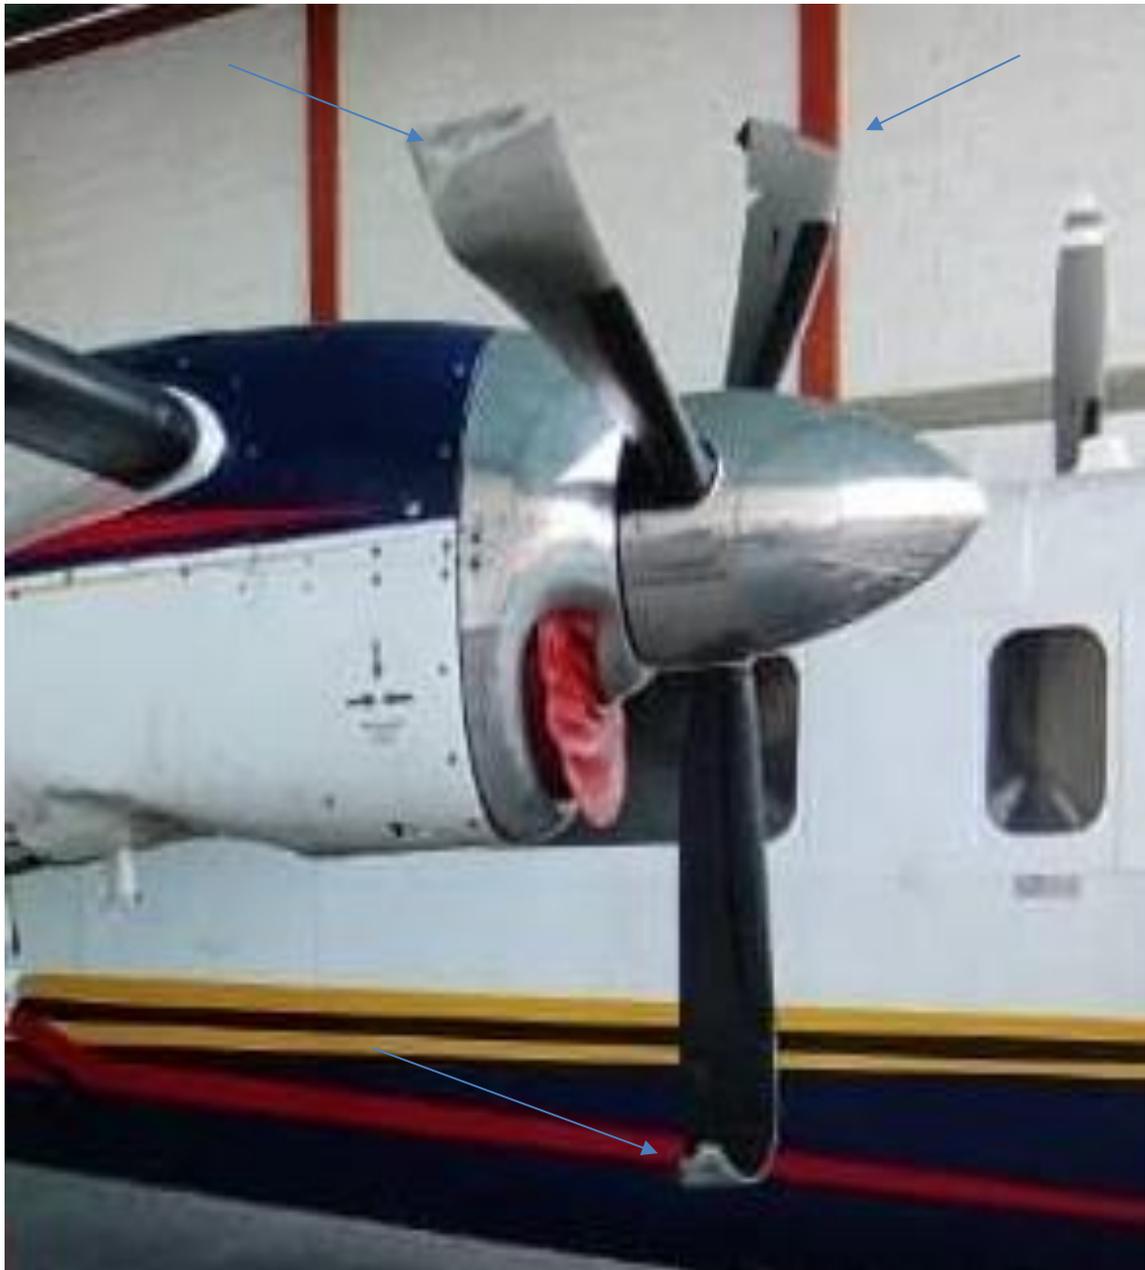
**Imagen 18:** Puntas de palas dobladas hacia atrás por parada brusca.

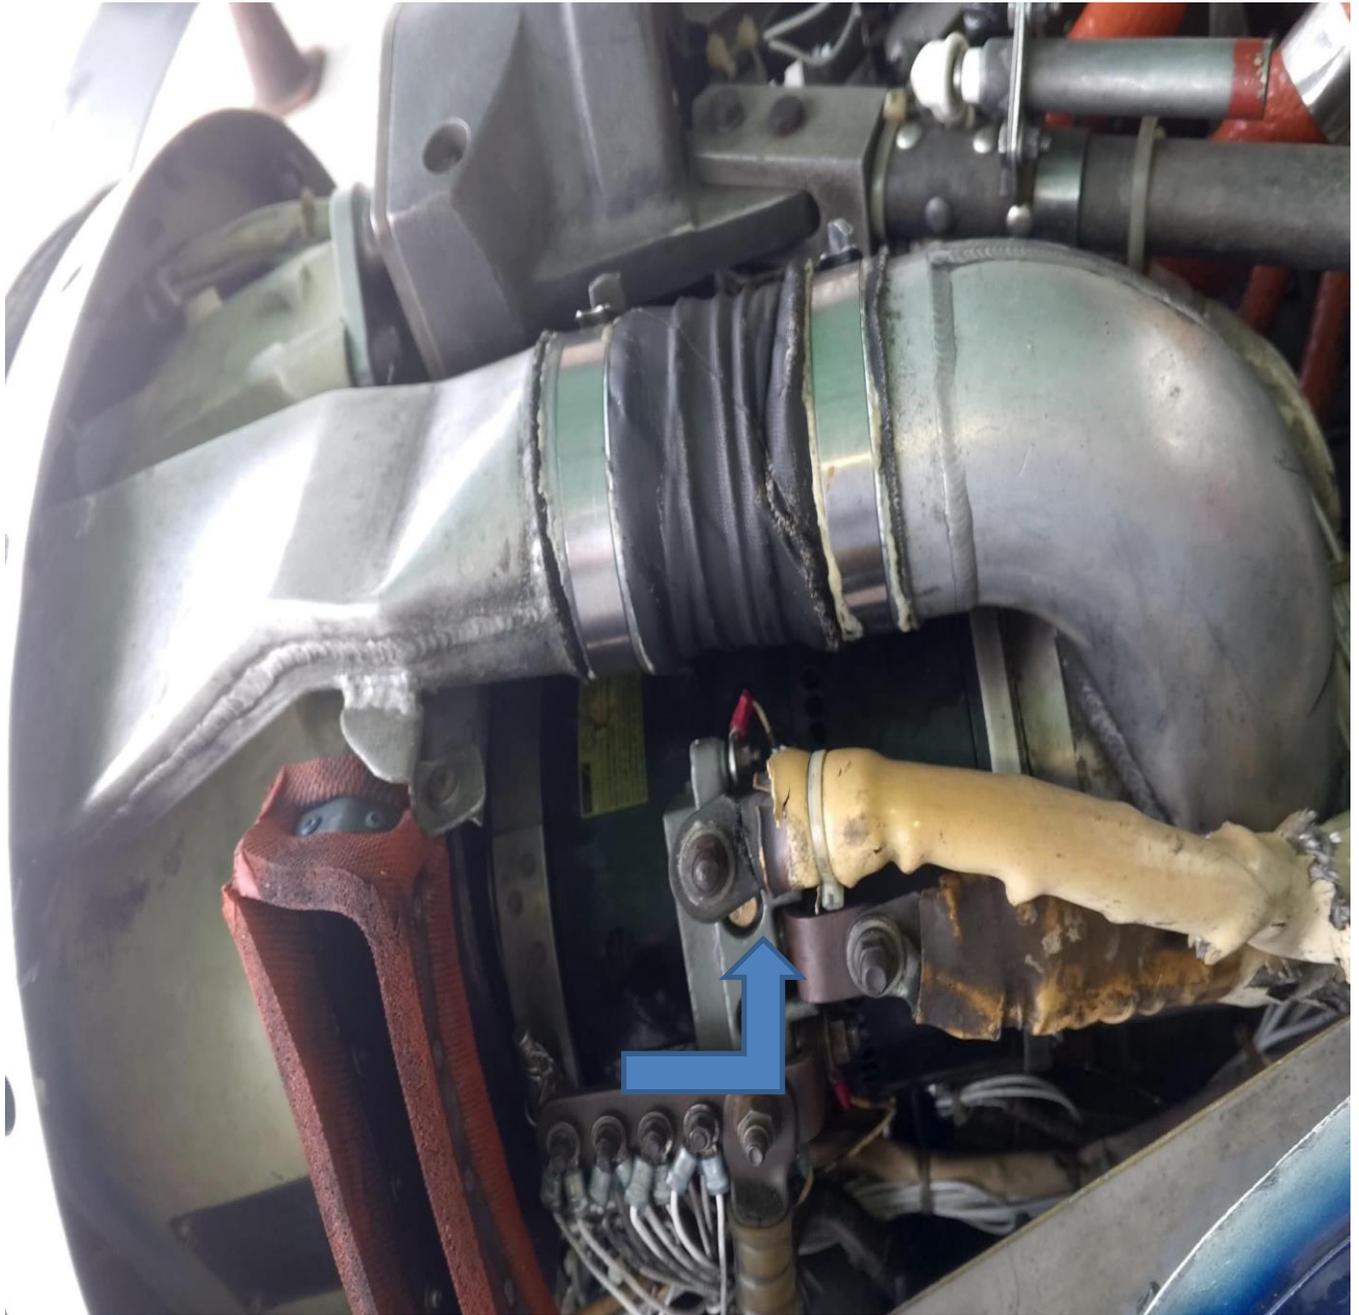
**Imagen 19:** Soporte del generador fracturado.

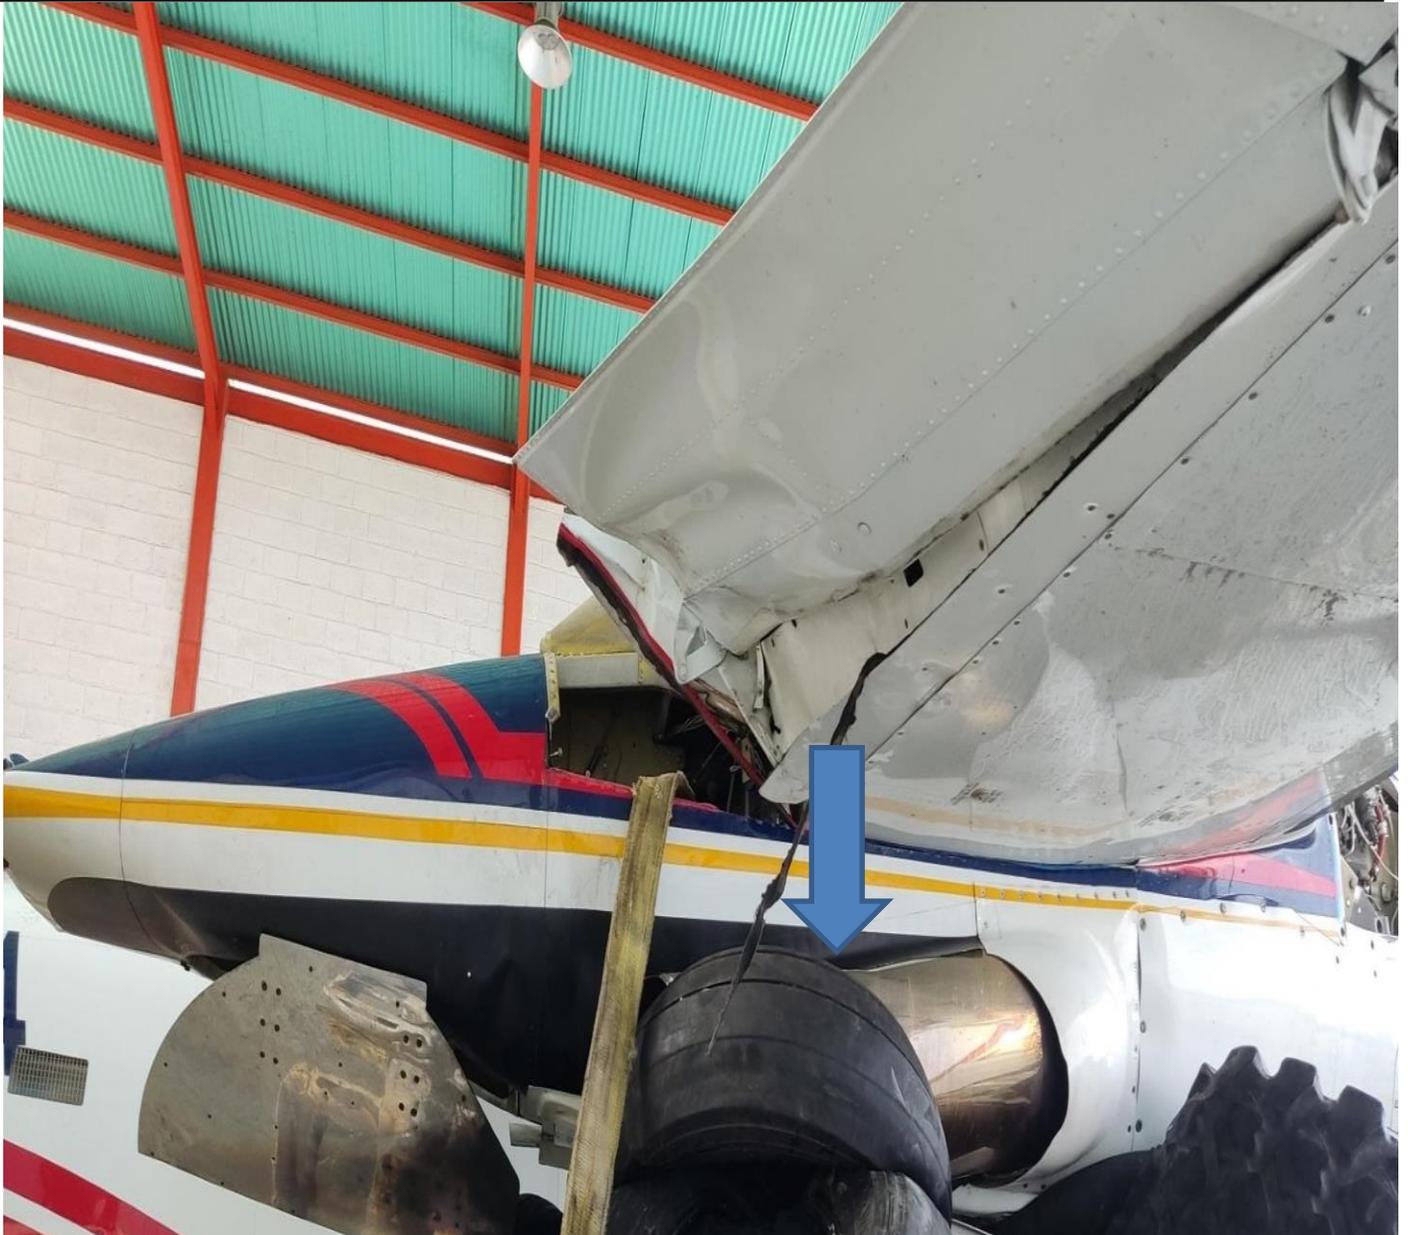
**Imagen 20:** El Ducto de escape presentó abolladura completa.
