EXPEDIENTE: 004/2025

INCIDENTE SCF-PP

MATRÍCULA: YV3145

INFORME DE INCIDENTE DE AVIACIÓN JIAAC EXPEDIENTE N°004/2025

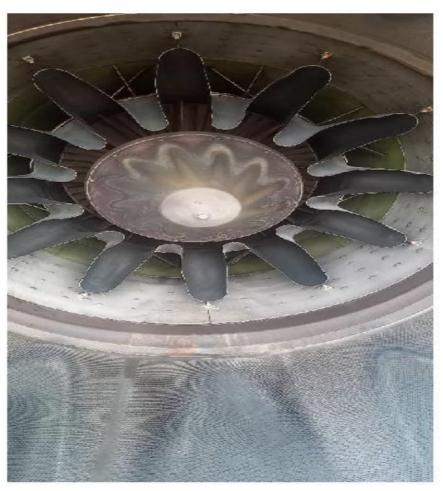
Figura 2. Motor Izquierdo Aeronave YV3145. **Fuente:** Investigador Encargado **Año:** 2025

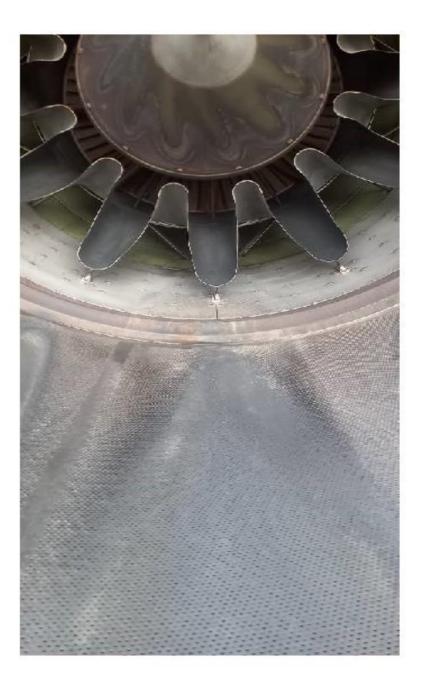
Figura 3. Motor Izquierdo Aeronave YV3145. **Fuente:** Investigador Encargado **Año:** 2025

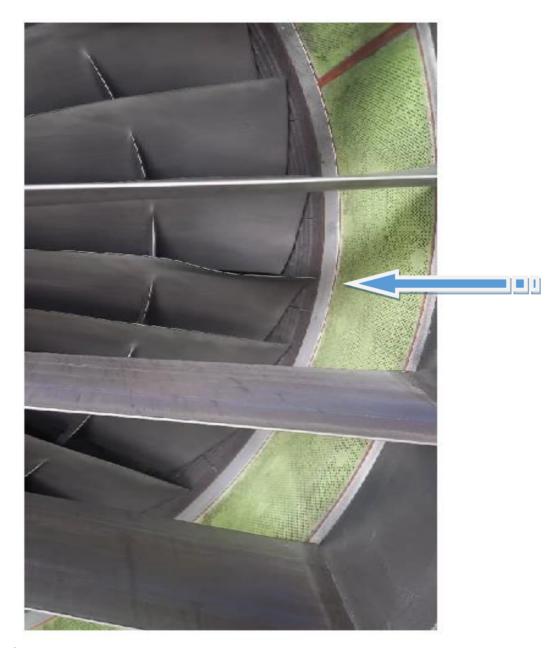
Figura 4. Alabe doblado del Motor Izquierdo Aeronave YV3145. **Fuente:** Investigador Encargado **Año:** 2025

- ➤ Durante la inspección Boroscopica se observaron dos dent fuera de límites de acuerdo al AMM 72-00-OO pág. 618 en LPC C1 FAN, no se encontraron restos de aves pero si zonas manchadas por efecto de FOD.
- Los daños están focalizados en la corona de alabes de la primera etapa el resto del motor se encontró sin novedad.

La Junta Investigadora de Accidentes (JIAAC) determinó en base a la inspección realizada con los TMA de la empresa, que la causa probable del incidente fue por FOD (goma), que golpeo y ocasionó daños en los alabes, los cuales no permitieron el funcionamiento correcto del motor en la carrera de despegue.

- Se procedió con el cambio de la corona de alabes de la primera etapa.
- Se realizó la corrida del motor posterior al cambio operando sin novedad.

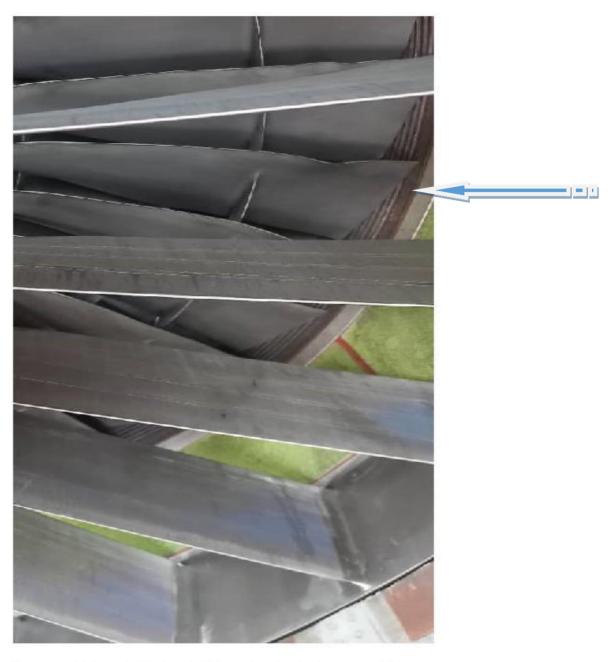
Figura 5. Alabes doblados del Motor Izquierdo Aeronave YV3145. **Fuente:** Investigador Encargado **Año:** 2025

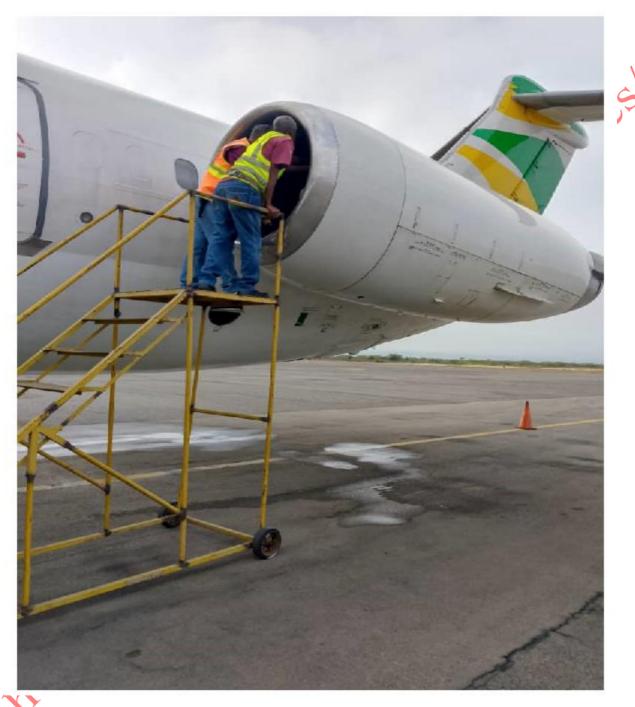
Figura 6. Inspección del Motor Izquierdo para el cambio de la corona de alabes de la primera etapa Aeronave YV3145.
