EXPEDIENTE: 008/2025

INCIDENTE  
SCF-NP

**MATRÍCULA:** EC-NUL

**MODELO:** A330-202

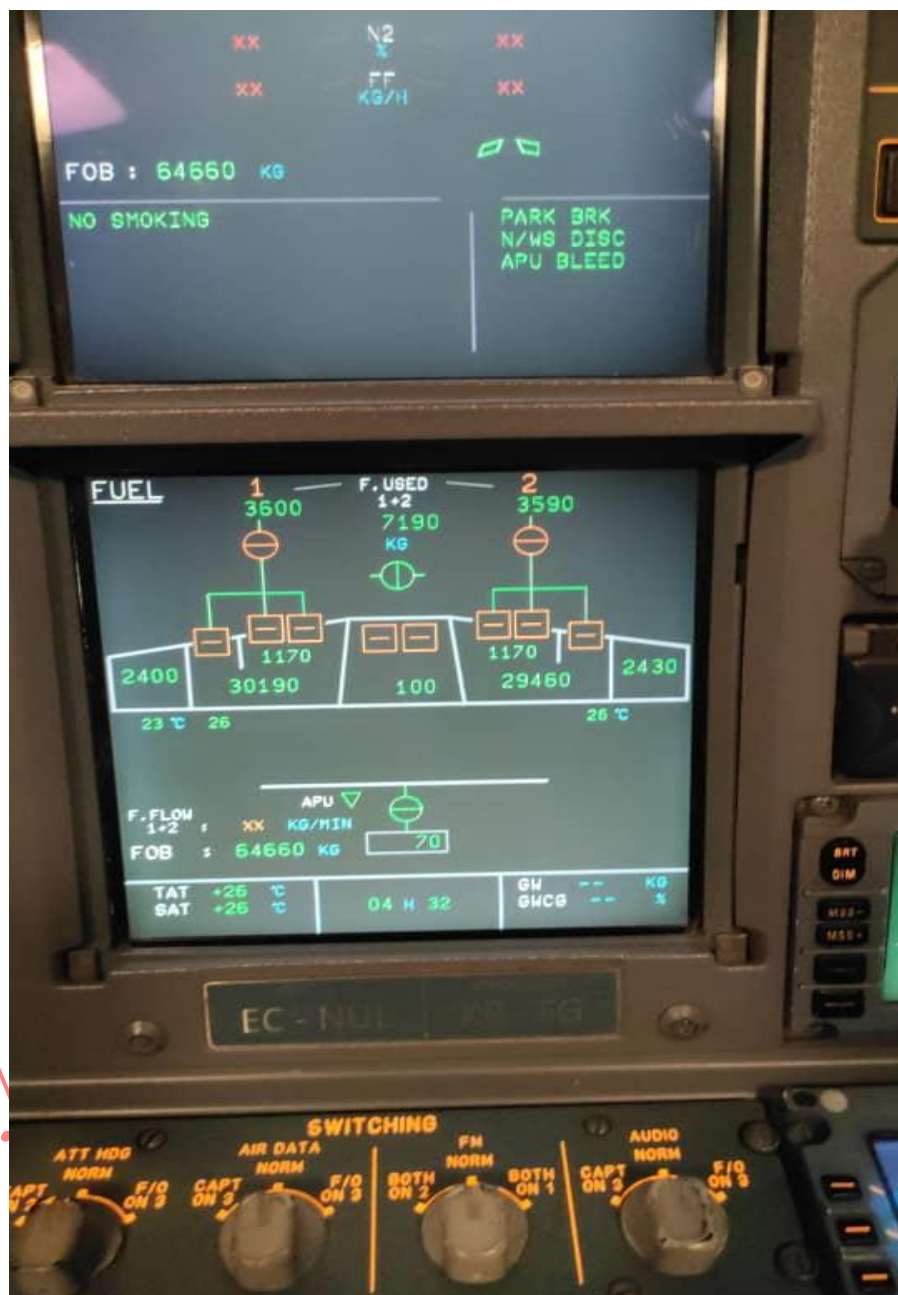
**Figura 2.** Inspección del sistema de combustible de la Aeronave EC-NUL.  
**Fuente:** Investigador Encargado **Año:** 2025

La Junta Investigadora de Accidentes (JIAAC) determinó en base a la inspección realizada con los TMA de la OMAC, y en base a los siguientes resultados; no se encontró fuga de combustible, se verificó la cantidad de combustible en el panel el cual se encontraba sin novedad, pero luego del test a los FCMC se pudo constatar que el FCMC N°2 (Fuel Control & Monitoring Computer) presentaba fallas, es importante destacar que este sistema trabaja en conjunto con sensores que miden el flujo de combustible, la presión y la temperatura, ajustando estos parámetros en tiempo real para mantener una combustión eficiente, al fallar puede ocasionar lecturas incorrectas y los pilotos reciben información errónea sobre la cantidad de combustible disponible lo que podría llevar a decisiones operativas equivocadas.

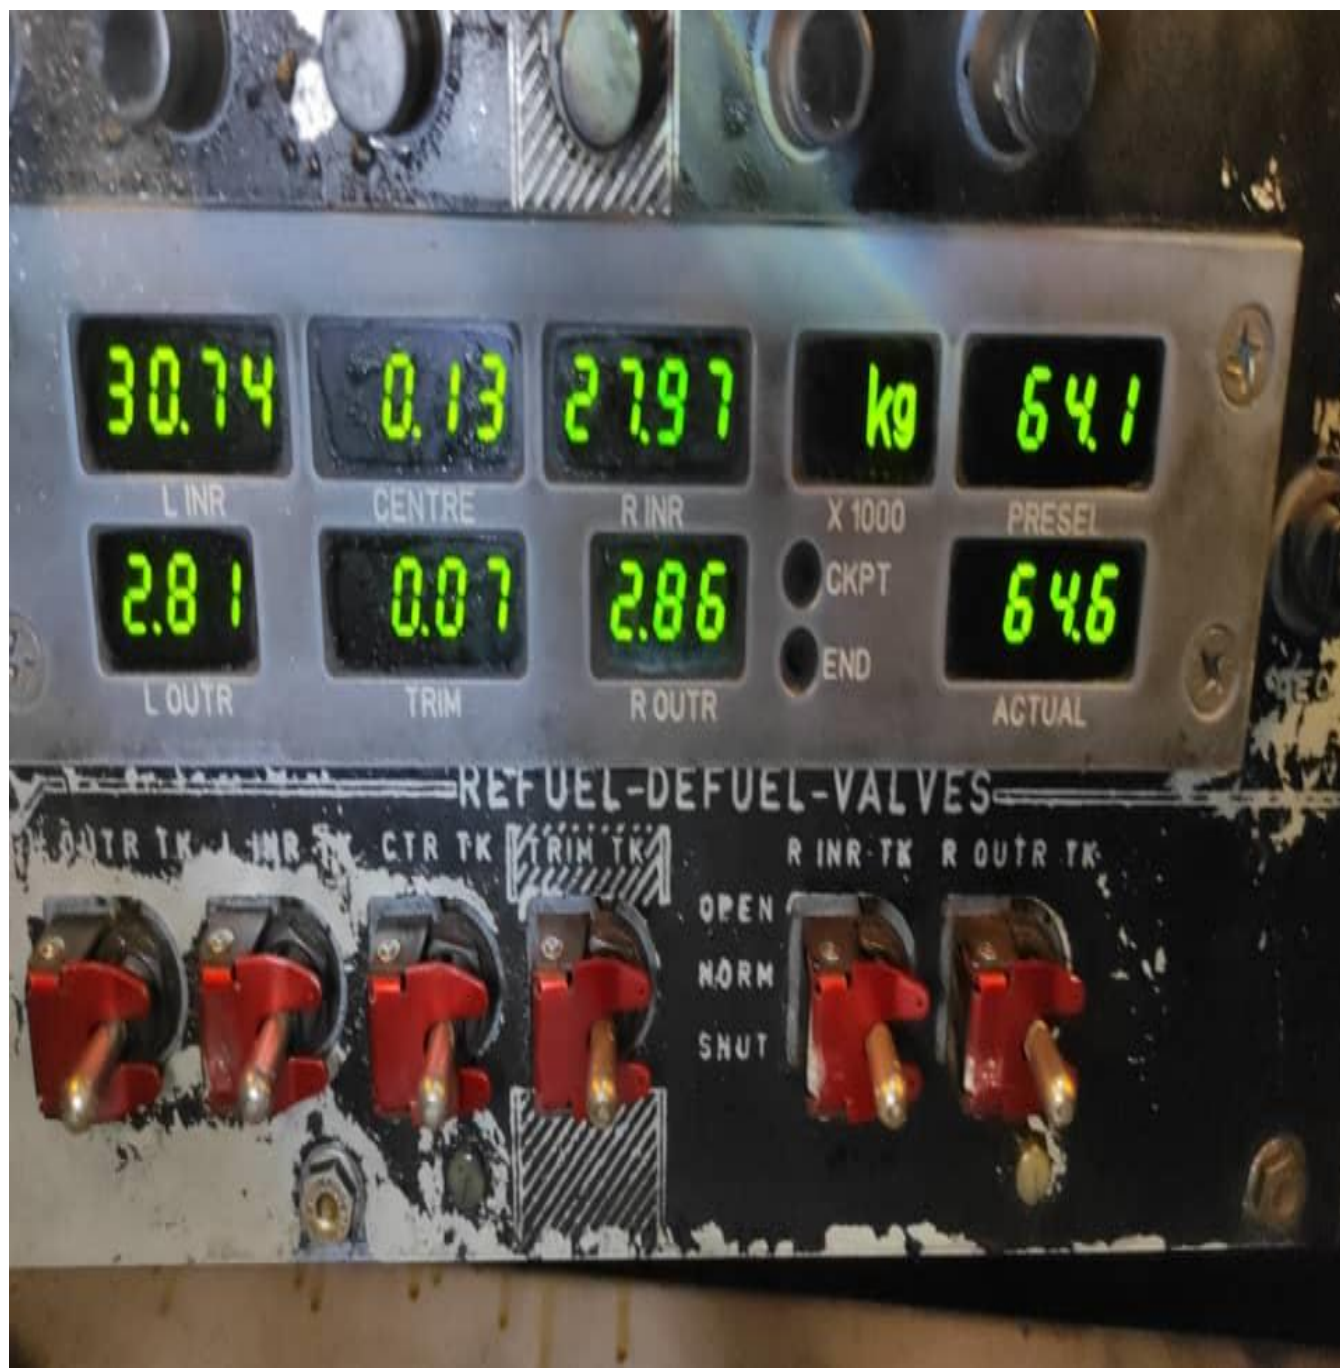
**Figura 3.** Verificación de indicadores, Aeronave EC-NUL.  
**Fuente:** Investigador Encargado Año: 2025
