INCIDENTE
SCF-NP

JUNTA INVESTIGADORA DE
ACCIDENTES DE AVIACIÓN CIVIL
DE VENEZUELA

MATRÍCULA: YV642T

INFORME DE INCIDENTE DE AVIACIÓN JIAAC EXPEDIENTE N°011/2025

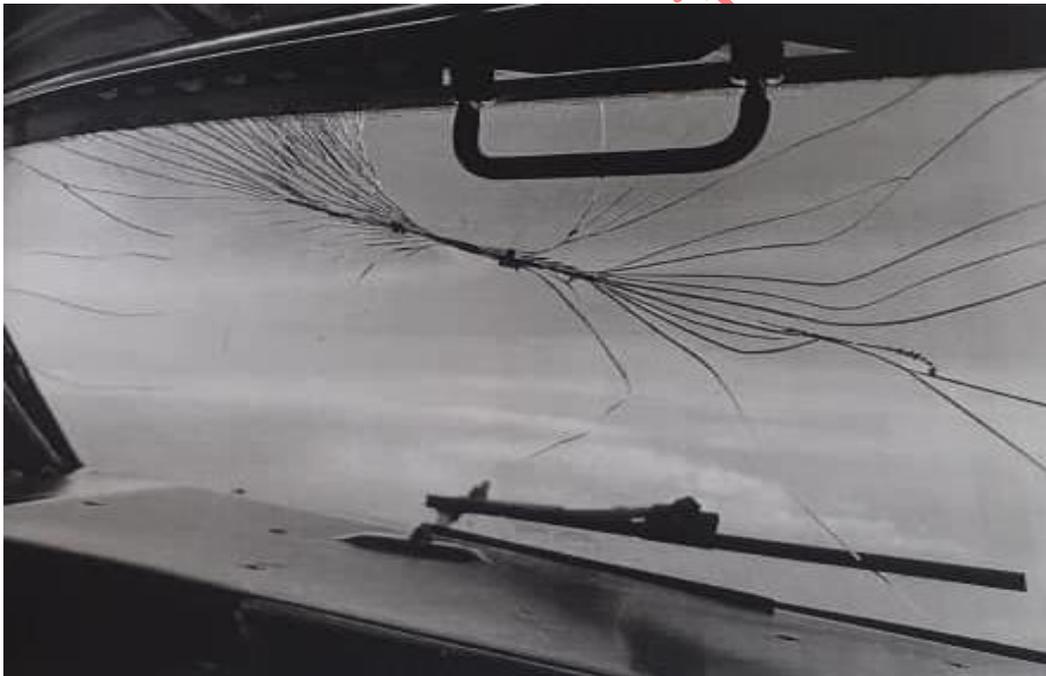
Imagen 2: Ventana R1 (fracturada) aeronave YV642T

La JIAAC luego de las experticias realizadas y las evidencias recabadas durante el proceso de Investigación pudo determinar que la causa probable está directamente relacionada con daños externos previos, impactos o daños ocasionados por la interacción de objetos extraños (FOD).

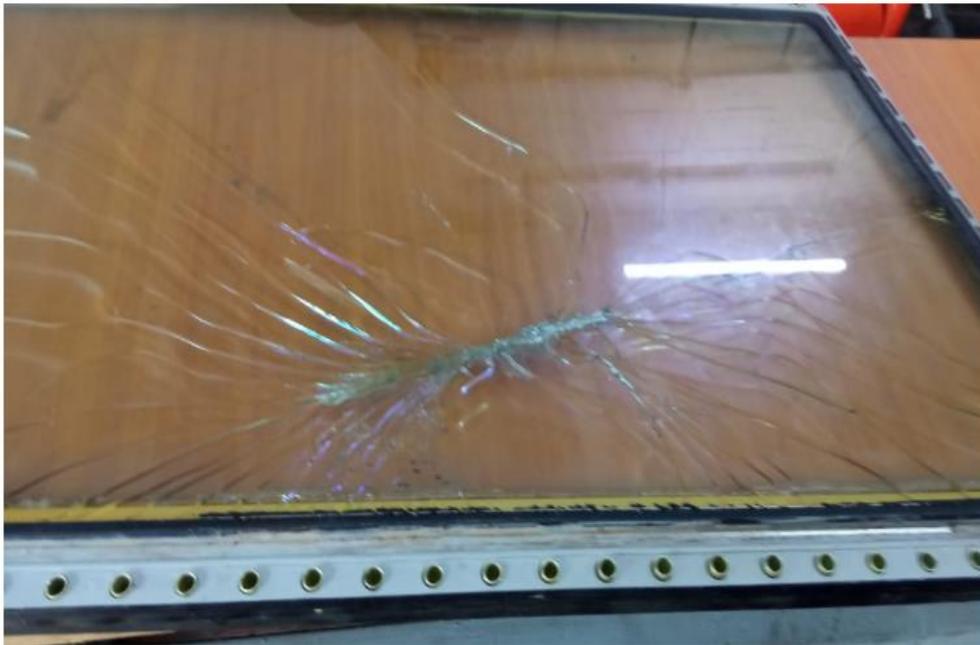
Imagen 3: Ventana R1 (fracturada) aeronave YV642T
Fuente: Investigador Encargado. **Año:** 2025

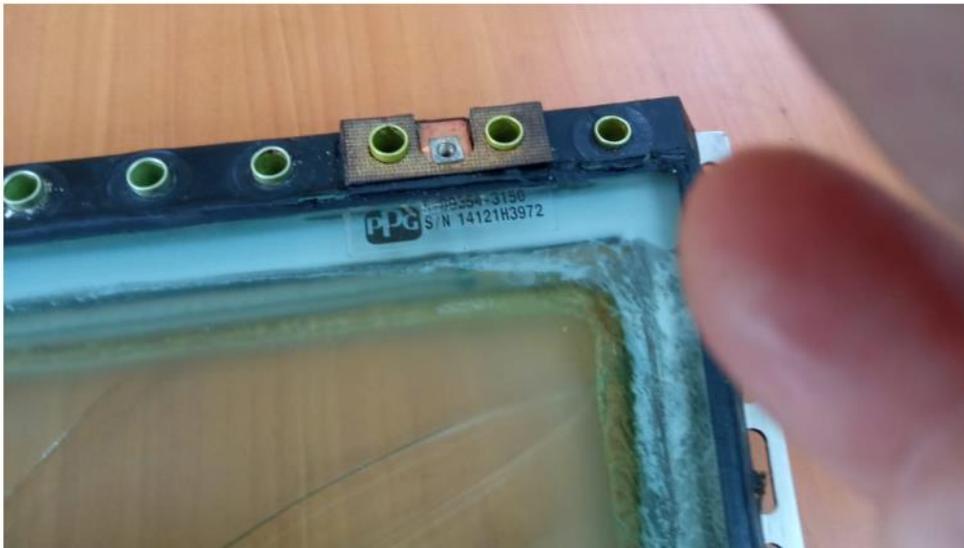
Imagen 4: Ventana R1 (fracturada) aeronave YV642T
Fuente: Investigador Encargado. **Año:** 2025

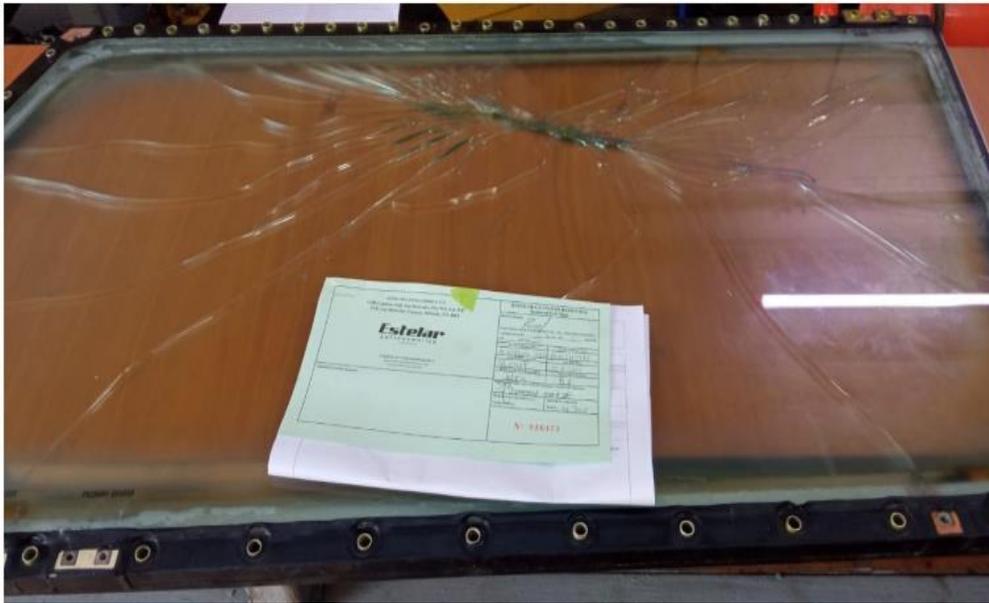
Imagen 5: Ventana R1 (fracturada) aeronave YV642T

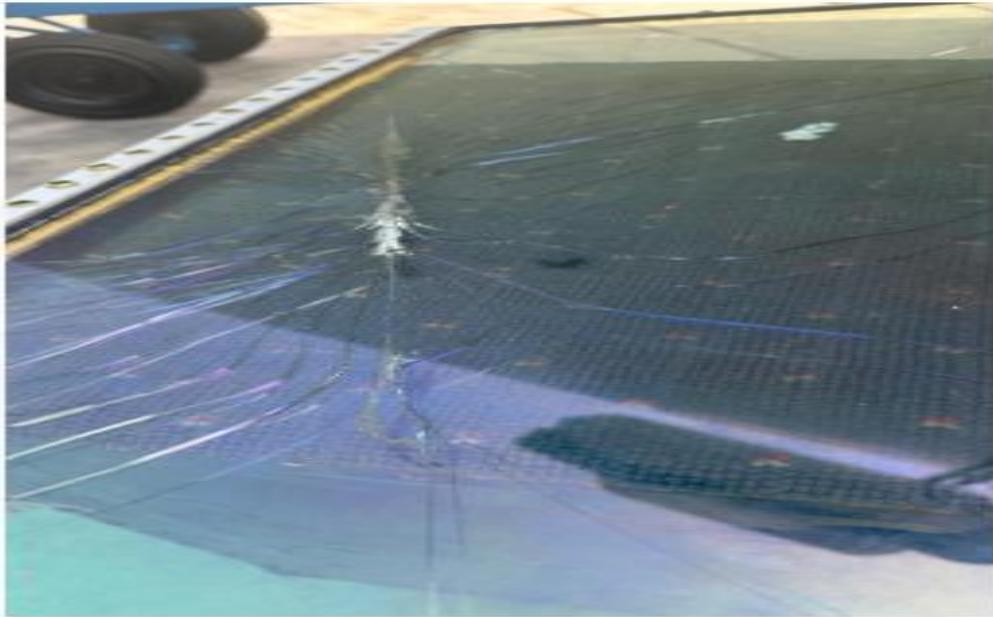
Imagen 6: Ventana R1 (fracturada) aeronave YV642T
