**INCIDENTE
WILD**

**JUNTA INVESTIGADORA DE
ACCIDENTES DE AVIACIÓN CIVIL
DE VENEZUELA**

MATRÍCULA: YV3404

INFORME DE INCIDENTE DE AVIACIÓN JIAAC EXPEDIENTE N°010/2025

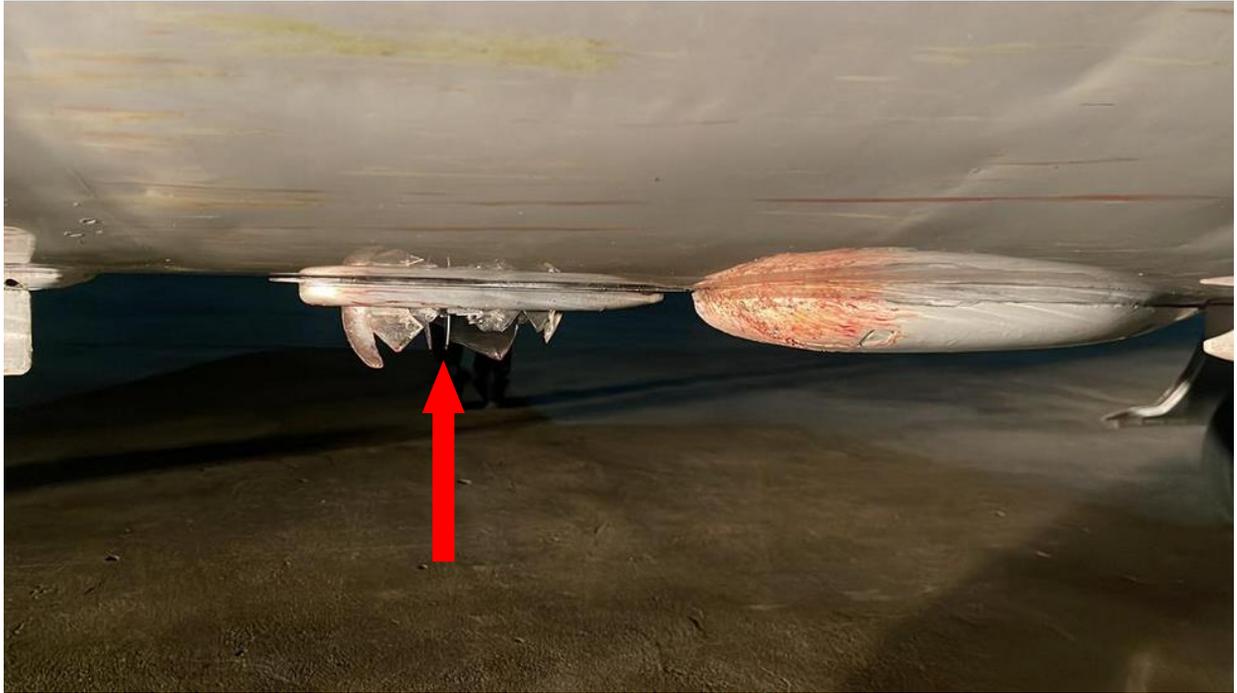
Figura 3. Daños en la luz de aterrizaje ventral YV3404.
Fuente: Investigador Encargado **Año:** 2025

6. Se pudo evidenciar que la antena VHF P/N: VF10-347 se encontraba rota. Motivo por el cual se procedió a su reemplazo con la instalación S/N: 1520 en condición de optimas y se realizó chequeo funcional según ATA 23-11-00 y 23-11-02 encontrándose totalmente operativo.
7. Se reemplazó la Luz de Aterrizaje Ventral quedando operativa.
8. Se cumplió con inspección visual al tren principal LH-RH y de nariz, según ATA 32-00-00,32-20-00 y 05-50-00. No se encontraron daños que registrar.
9. Se entregó la Cesión de Custodia Total N° JIAAC 0017/2025.

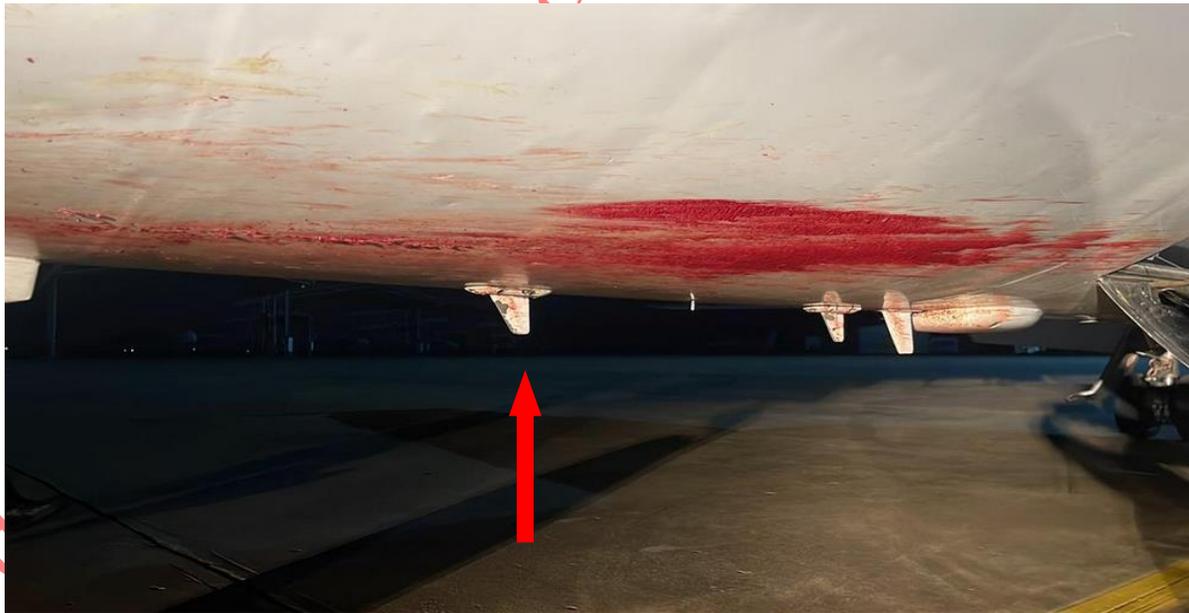
Figura 4. Daños antena VHF, YV3404.
Fuente: Investigador Encargado **Año:** 2025

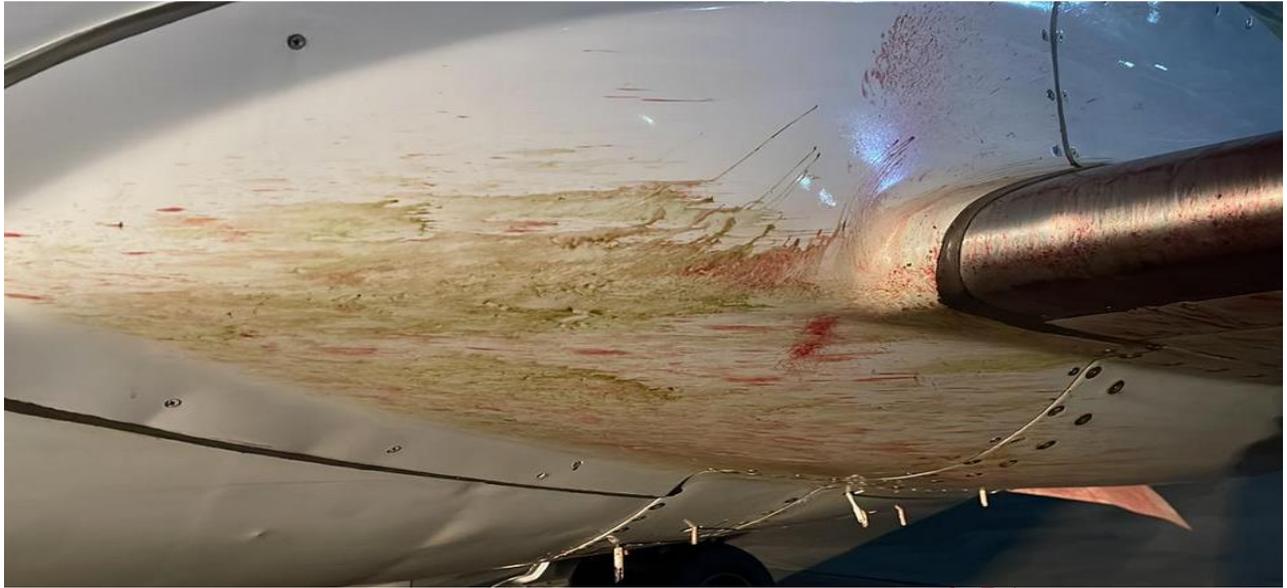
Figura 5. Restos del impacto con el venado Aeronave YV3404.
Fuente: Investigador Encargado **Año:** 2025

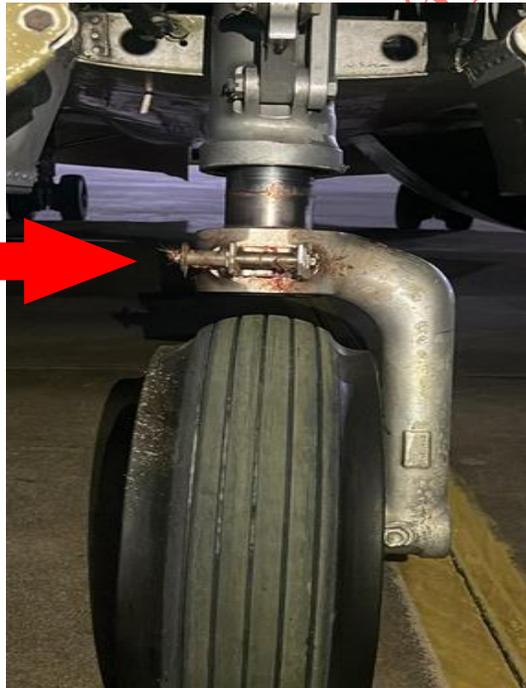
Figura 6. Restos en el tren de nariz YV 3404.
Fuente: Investigador Encargado **Año:** 2025

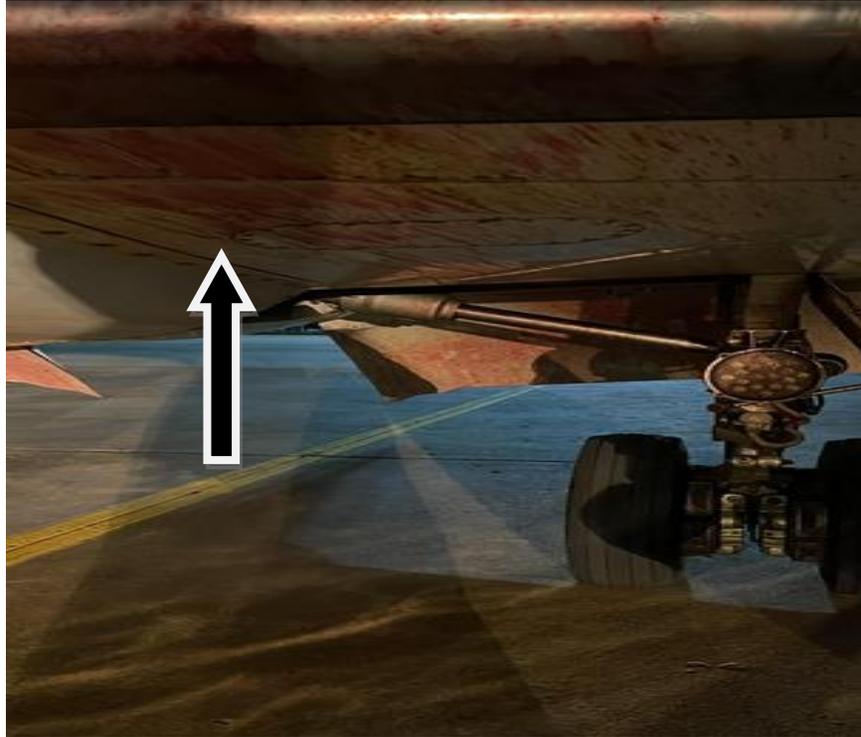
Figura 7. Restos del impacto con el venado plano izquierdo YV3404.
Fuente: Investigador Encargado **Año:** 2025

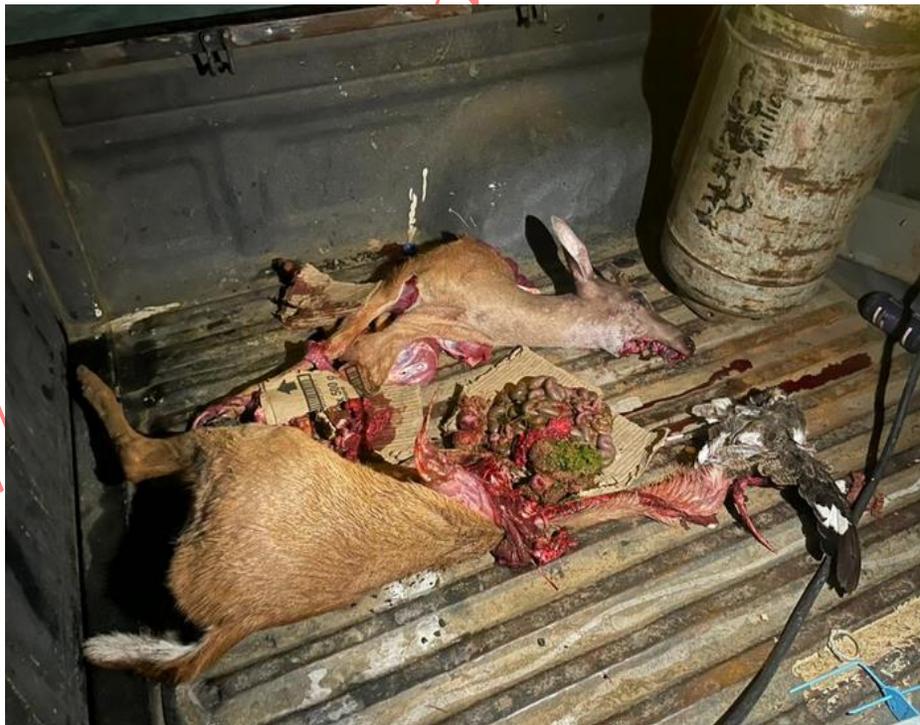
Figura 8. Restos del venado involucrado en el Incidente
Con la aeronave YV3404
Fuente: Investigador Encargado **Año:** 2025

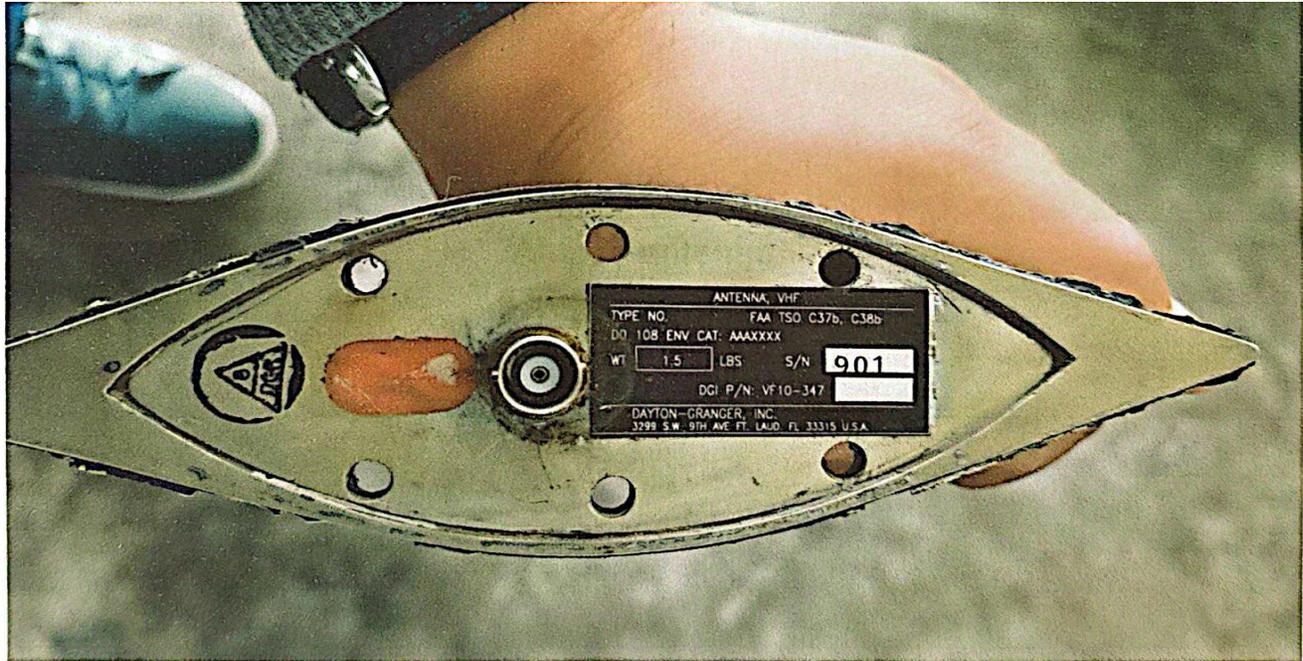
Figura 9. Antena VHF removida de la aeronave YV3404
Fuente: Investigador Encargado Año: 2025

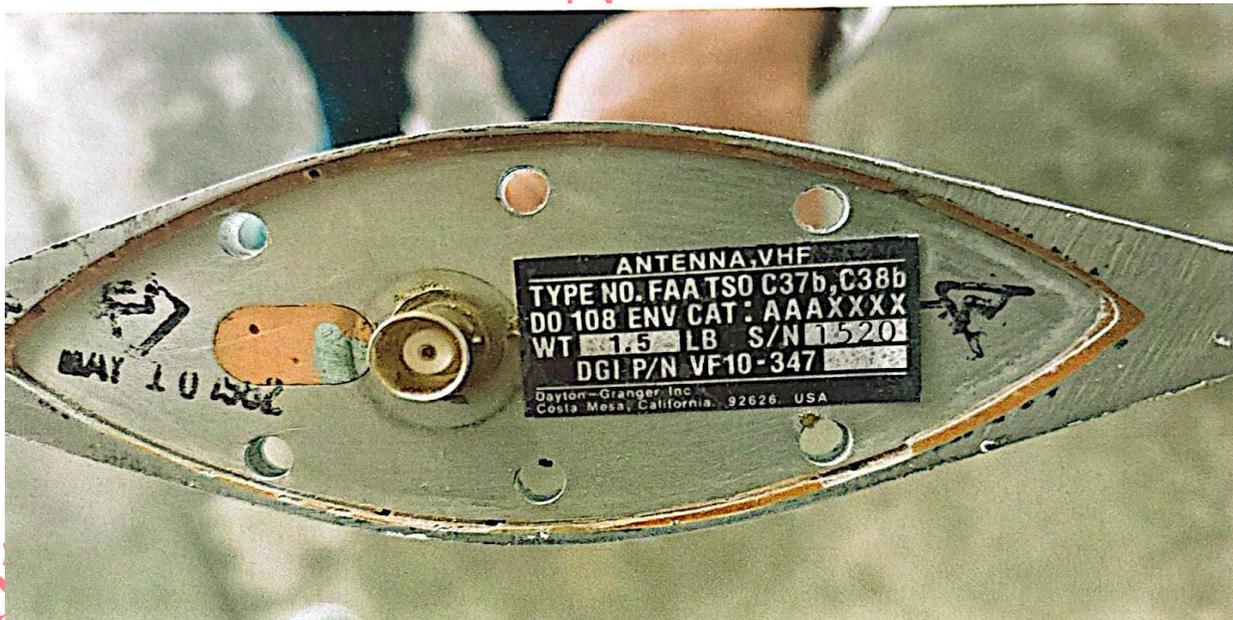
Figura 10. Antena VHF Instalada en la aeronave YV3404
Fuente: Investigador Encargado Año: 2025

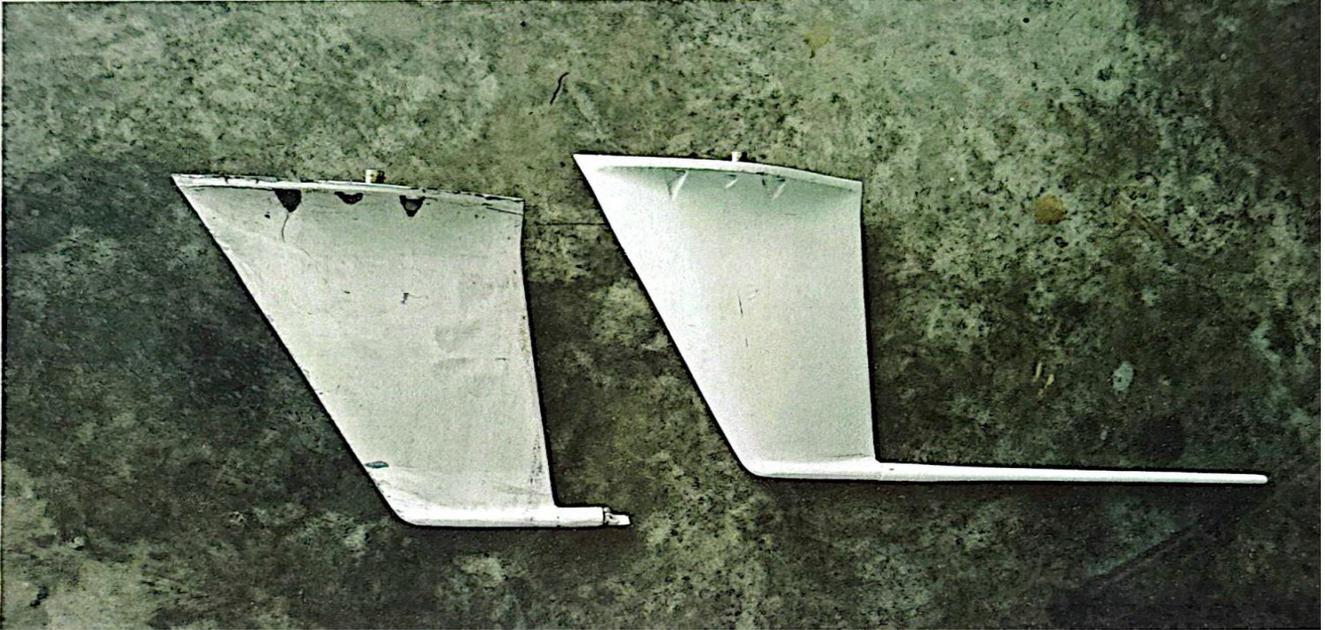
Figura 11. Antenas Removida e instalada de la aeronave YV3404
Fuente: Investigador Encargado **Año:** 2025

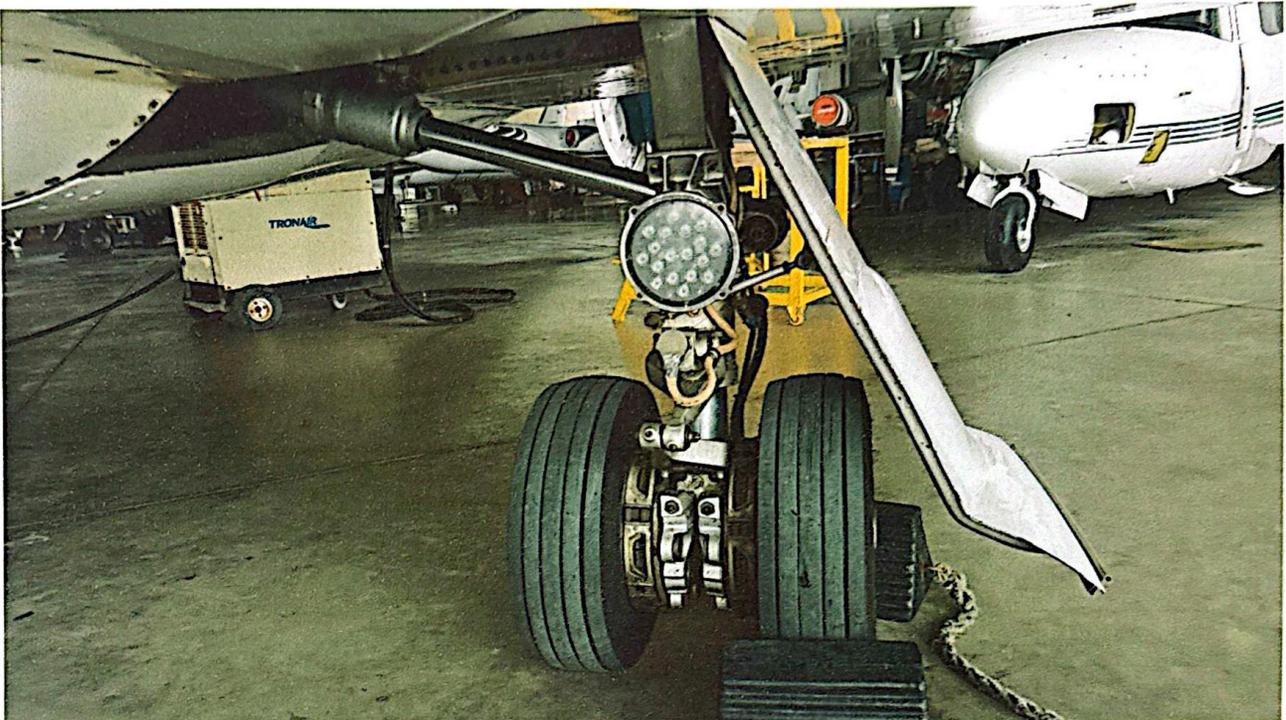
Figura 12. Inspección del Tren principal izquierdo LH, YV3404.
Fuente: Investigador Encargado **Año:** 2025

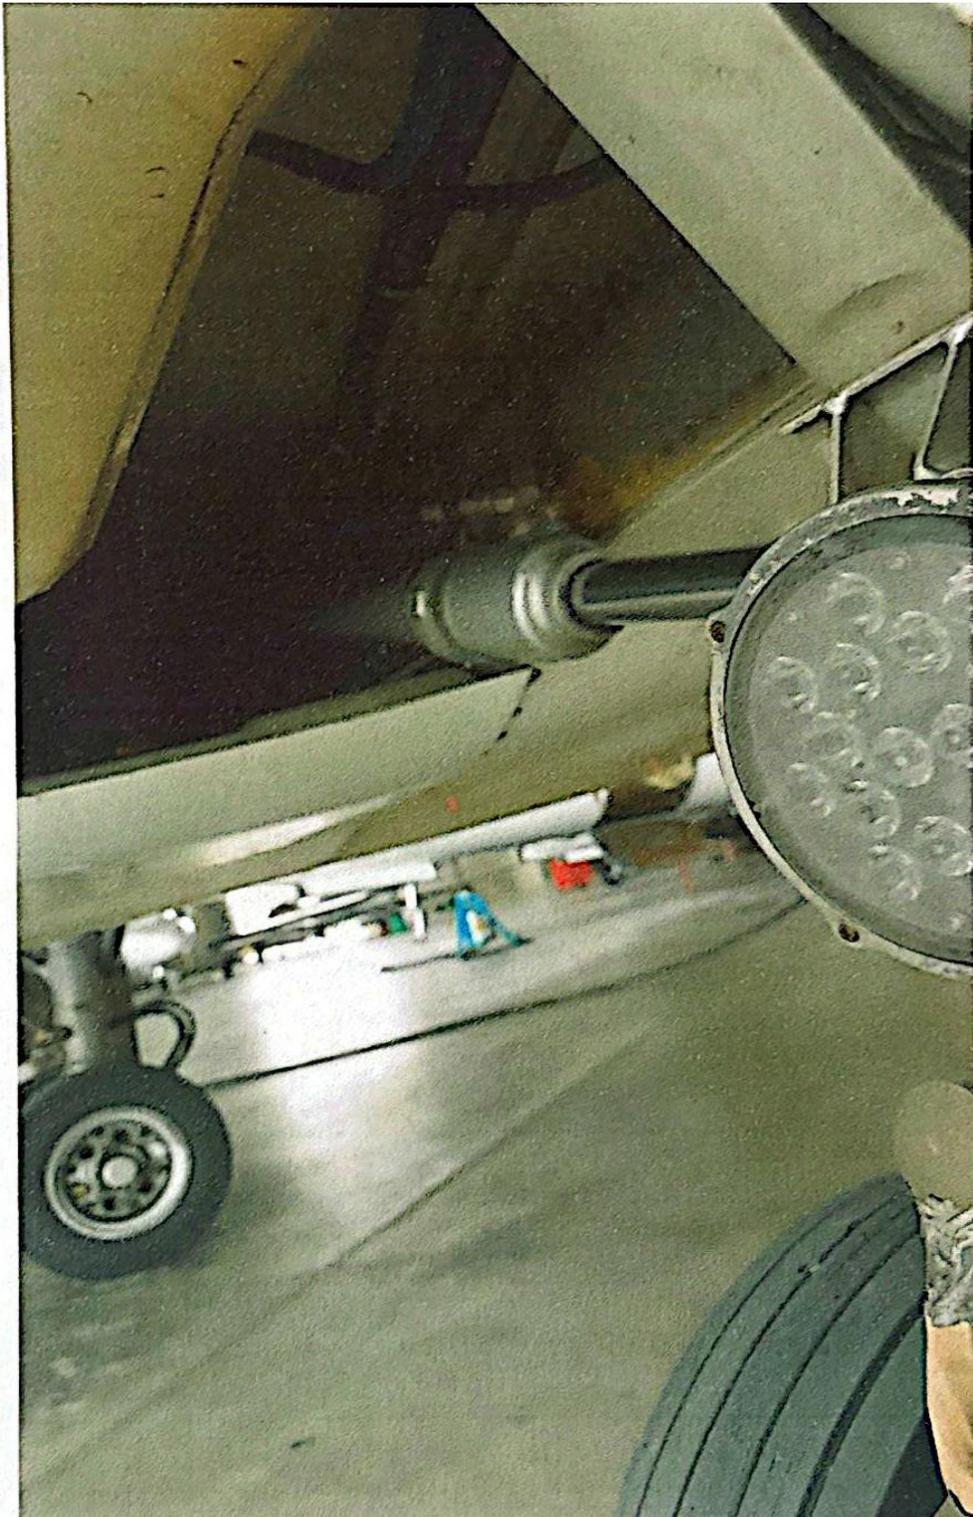
Figura 13. Inspección de la Fosa del tren principal izquierdo LH, YV3404.
Fuente: Investigador Encargado **Año:** 2025

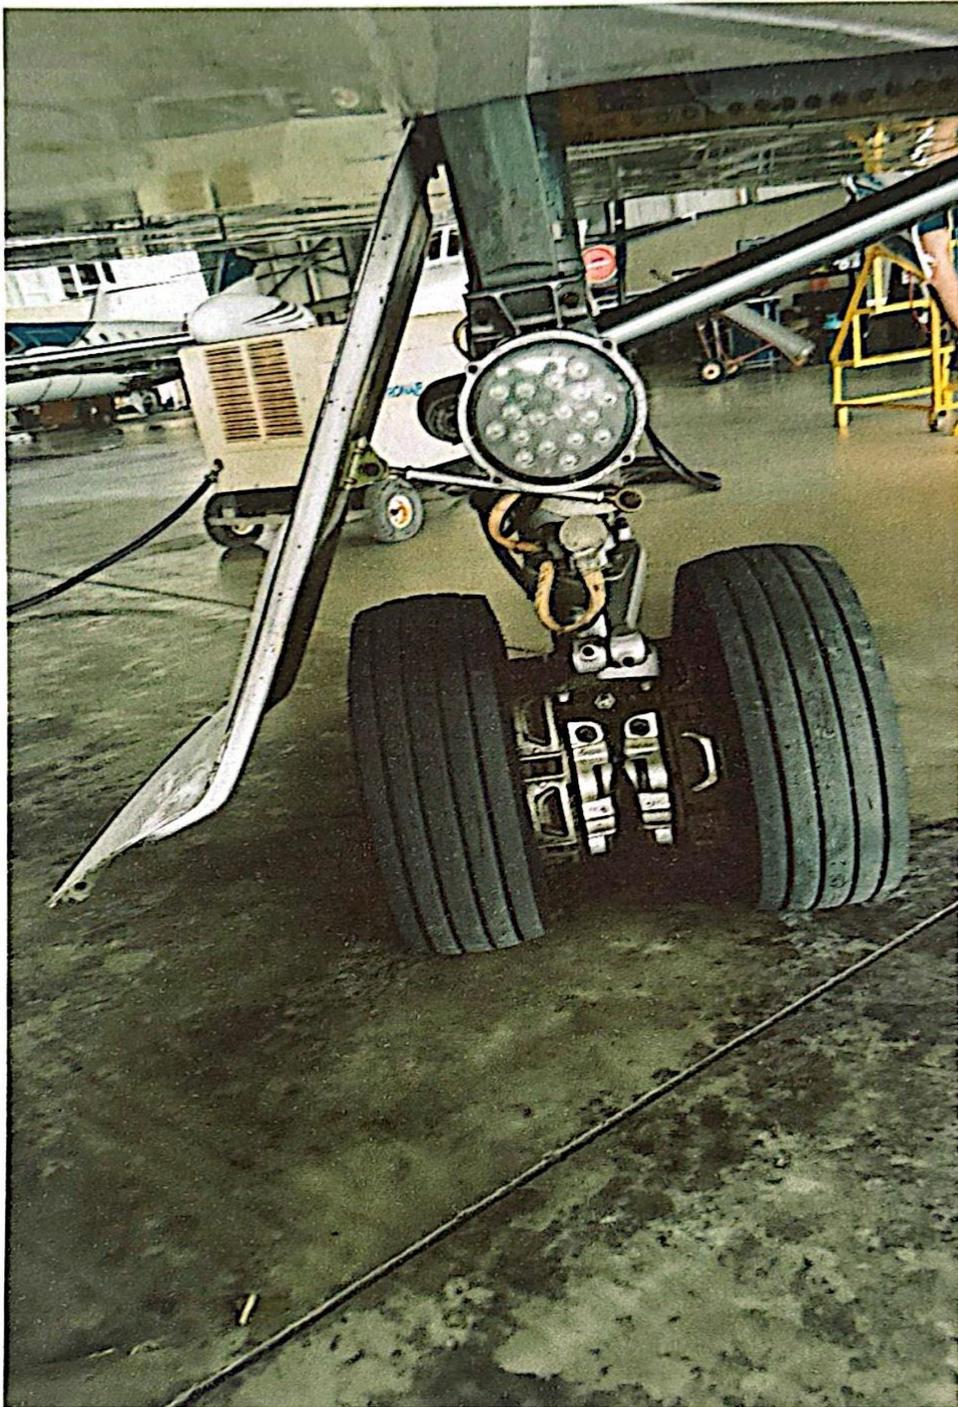
Figura 14. Inspección del Tren principal derecho RH, YV3404.
Fuente: Investigador Encargado Año: 2025

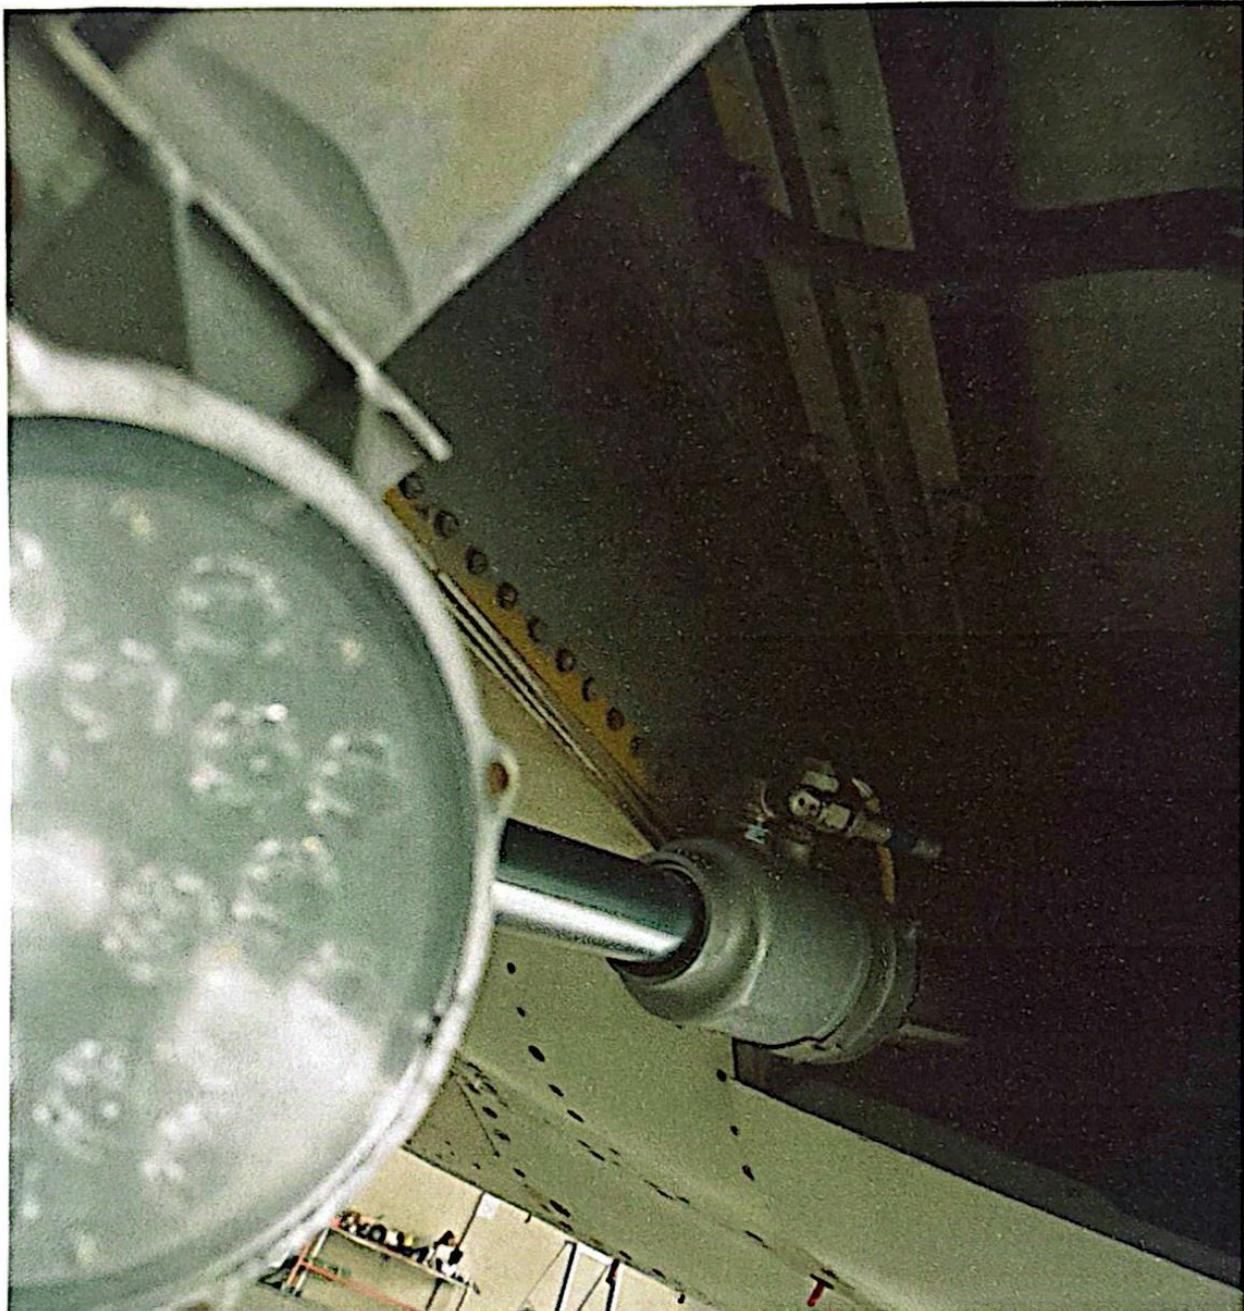
Figura 15. Rosa del Principal derecho RH, YV3404.
Fuente: Investigador Encargado **Año:** 2025

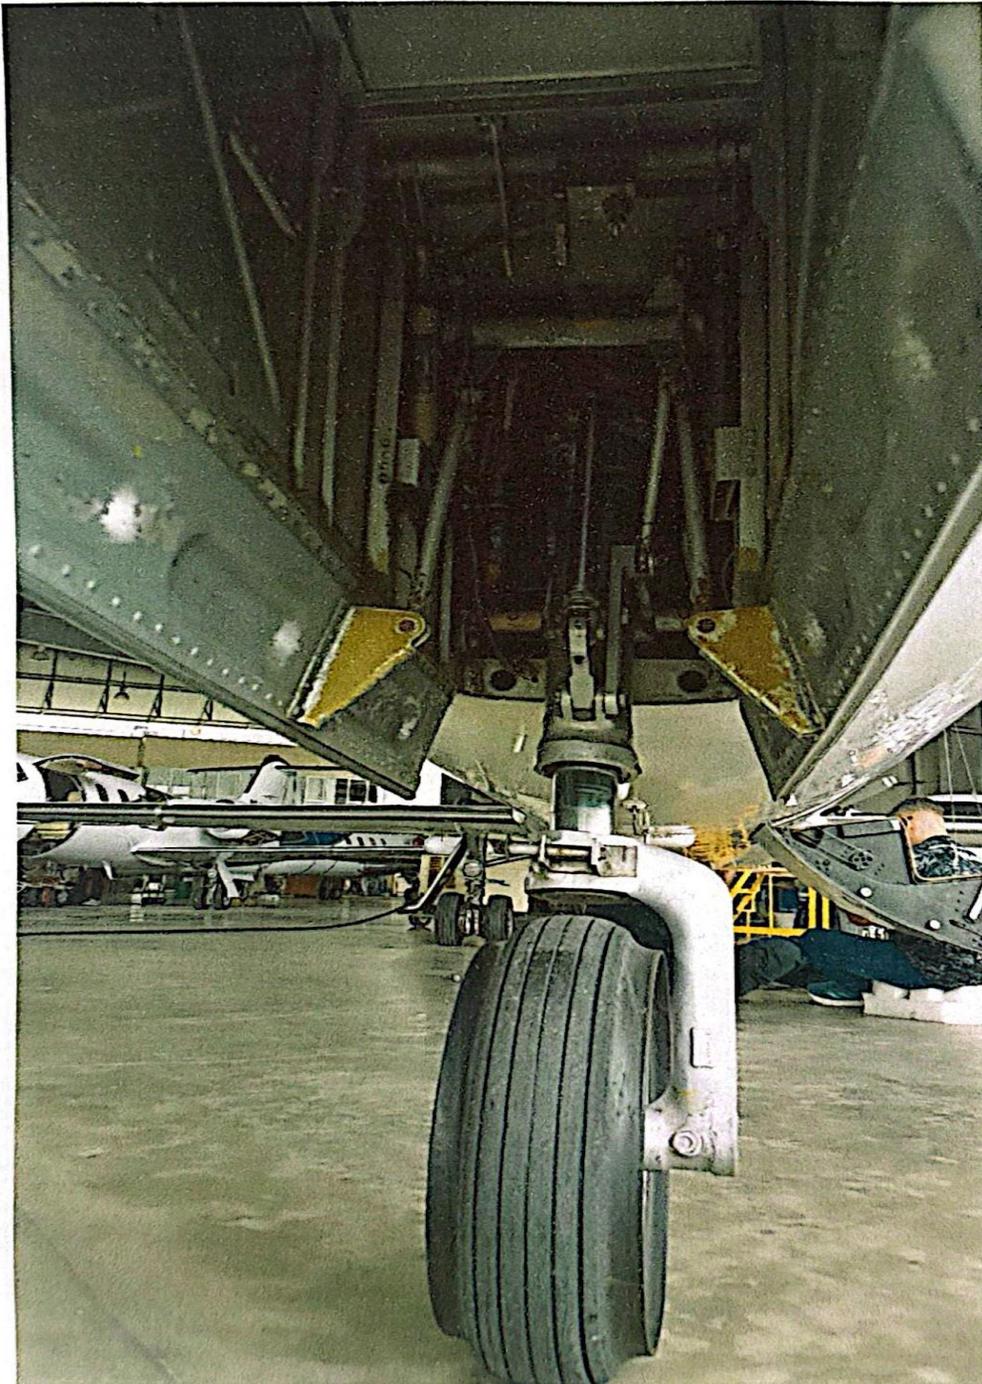
Figura 16. Inspección Tren de nariz YV3404.
Fuente: Investigador Encargado Año: 2025

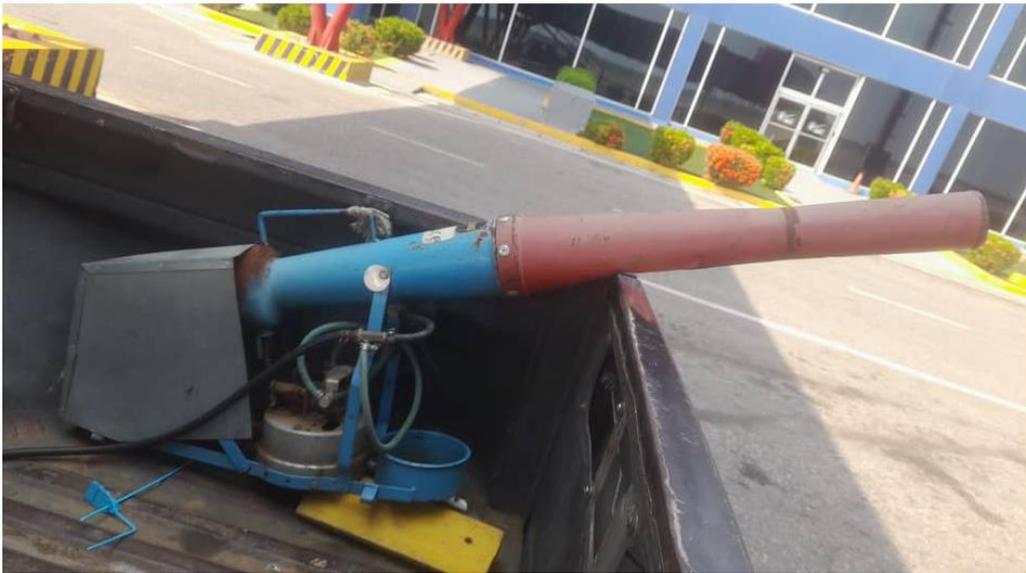
Figura 17. Dispositivo de dispersión de la fauna silvestre (SVBC)
Fuente: Investigador Encargado **Año:** 2025

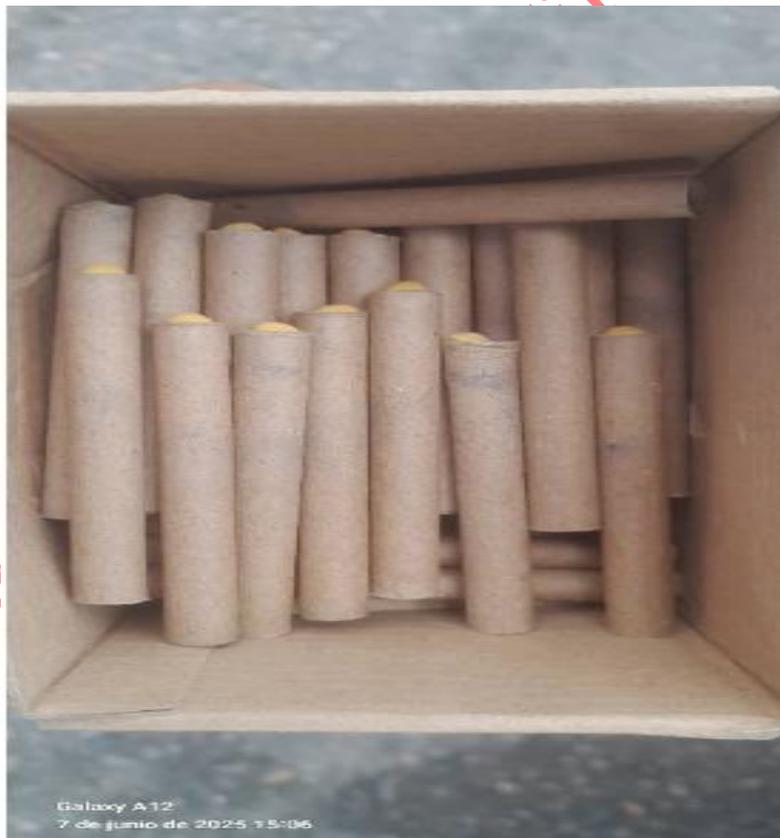
Figura 18. Dispositivo de dispersión de la fauna silvestre (SVBC)
Fuente: Investigador Encargado **Año:** 2025
