# INFORME

**INCIDENTE  
RI/WILD**

**MATRÍCULA:** YV3465

**MODELO:** DC-9-82

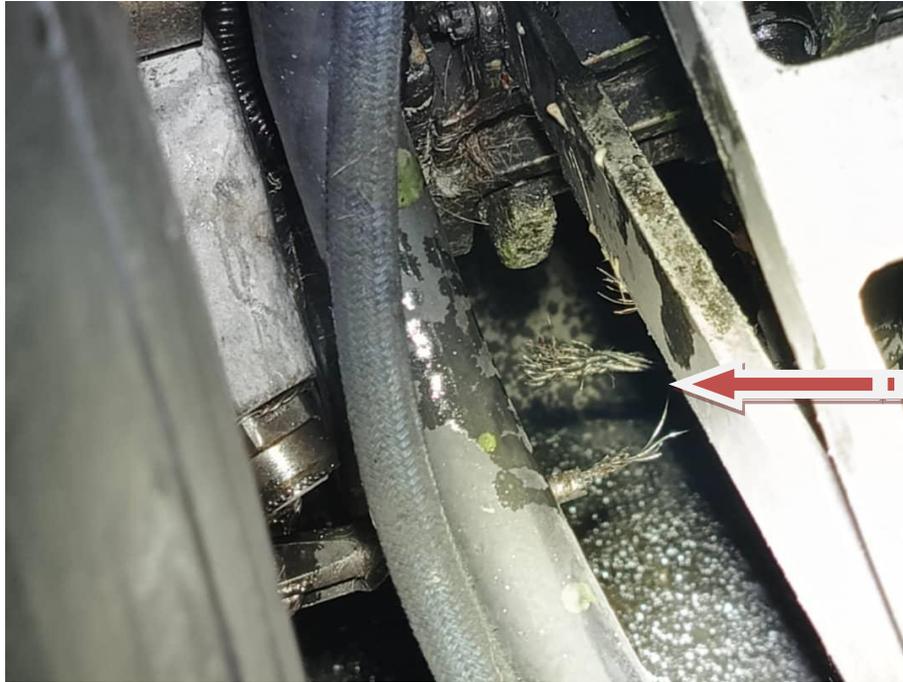
Figura 3. Daños en Línea Hidráulica Aeronave YV3465.  
Fuente: Investigador Encargado Año: 2025

- Una vez culminado el desembarque se realiza el procedimiento de inspección correspondiente, observando daños en el tren principal derecho y fuga de fluido hidráulico.
- Luego de la inspección fue reemplazada la línea hidráulica de la banda # 4 de acuerdo al AMM 20-12-01 PAG. 205, se reemplazó la conexión tipo Ratchet Quick Disconet de acuerdo al AMM 20-12-01 PAG. 206 ITEM C.
- Se efectuó el chequeo por fuga quedando la aeronave operativa.

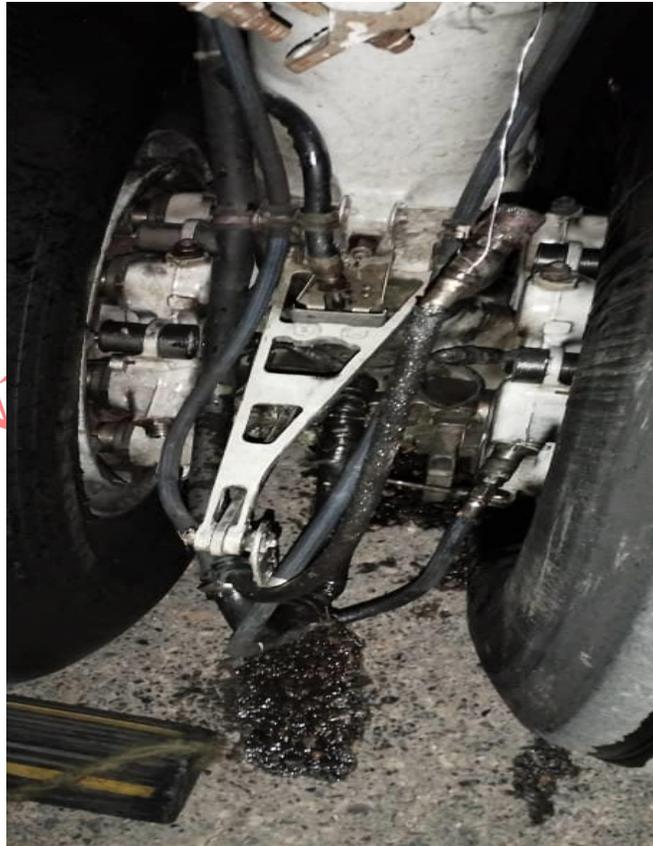
Figura 4. Línea Hidráulica afectada Aeronave YV3465.  
Fuente: Investigador Encargado Año: 2025

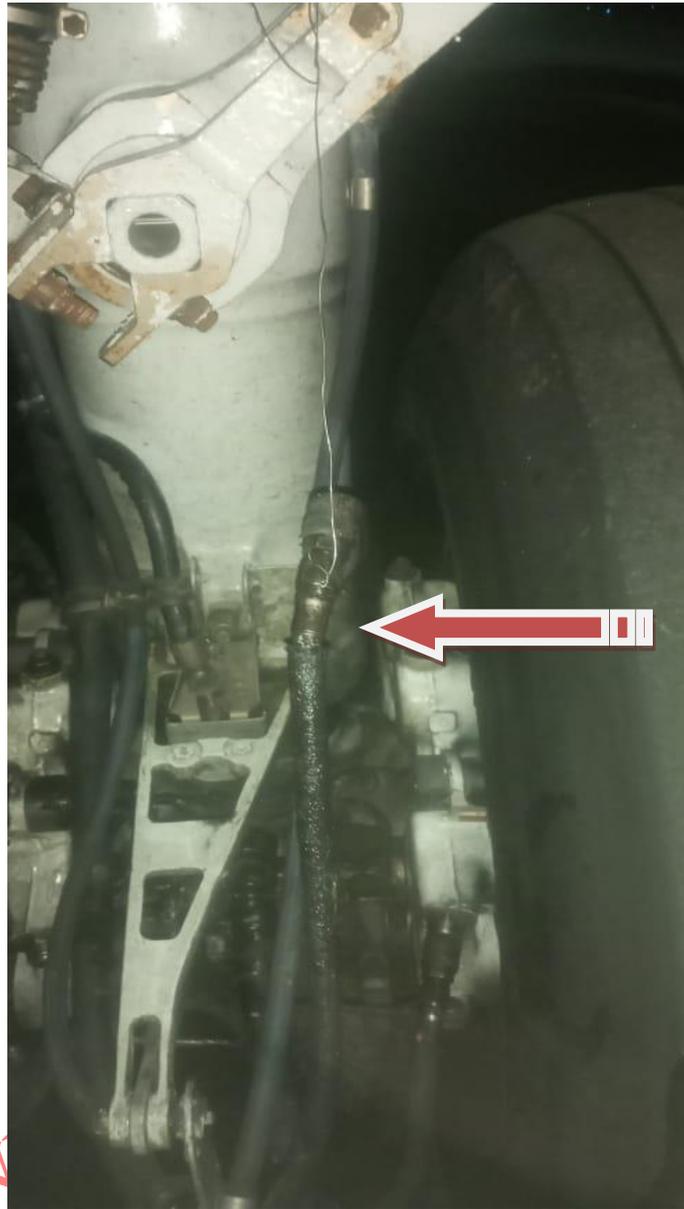
Figura 5. Línea Hidráulica afectada Aeronave YV3465.  
**Fuente:** Investigador Encargado **Año:** 2025

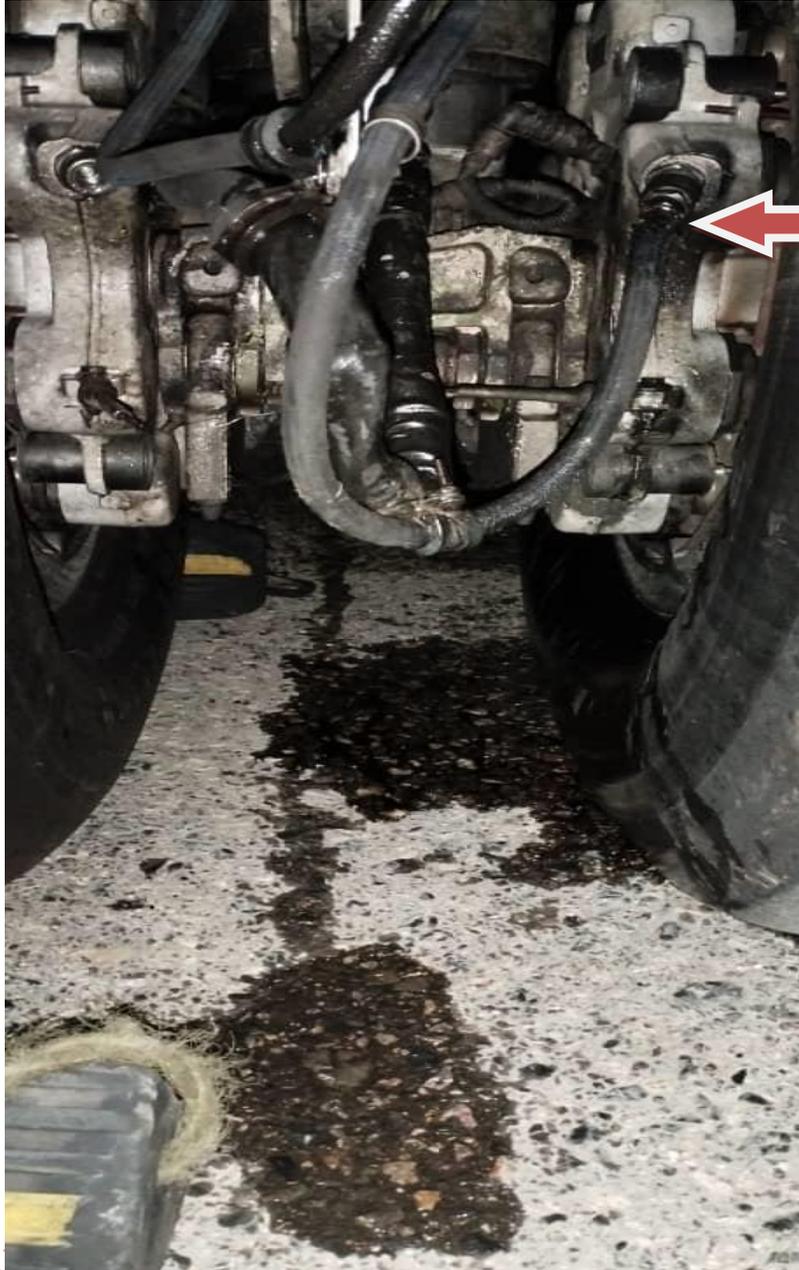
Figura 6. Daños en el tren principal derecho y fuga de fluido Hidráulico Aeronave YV3465.

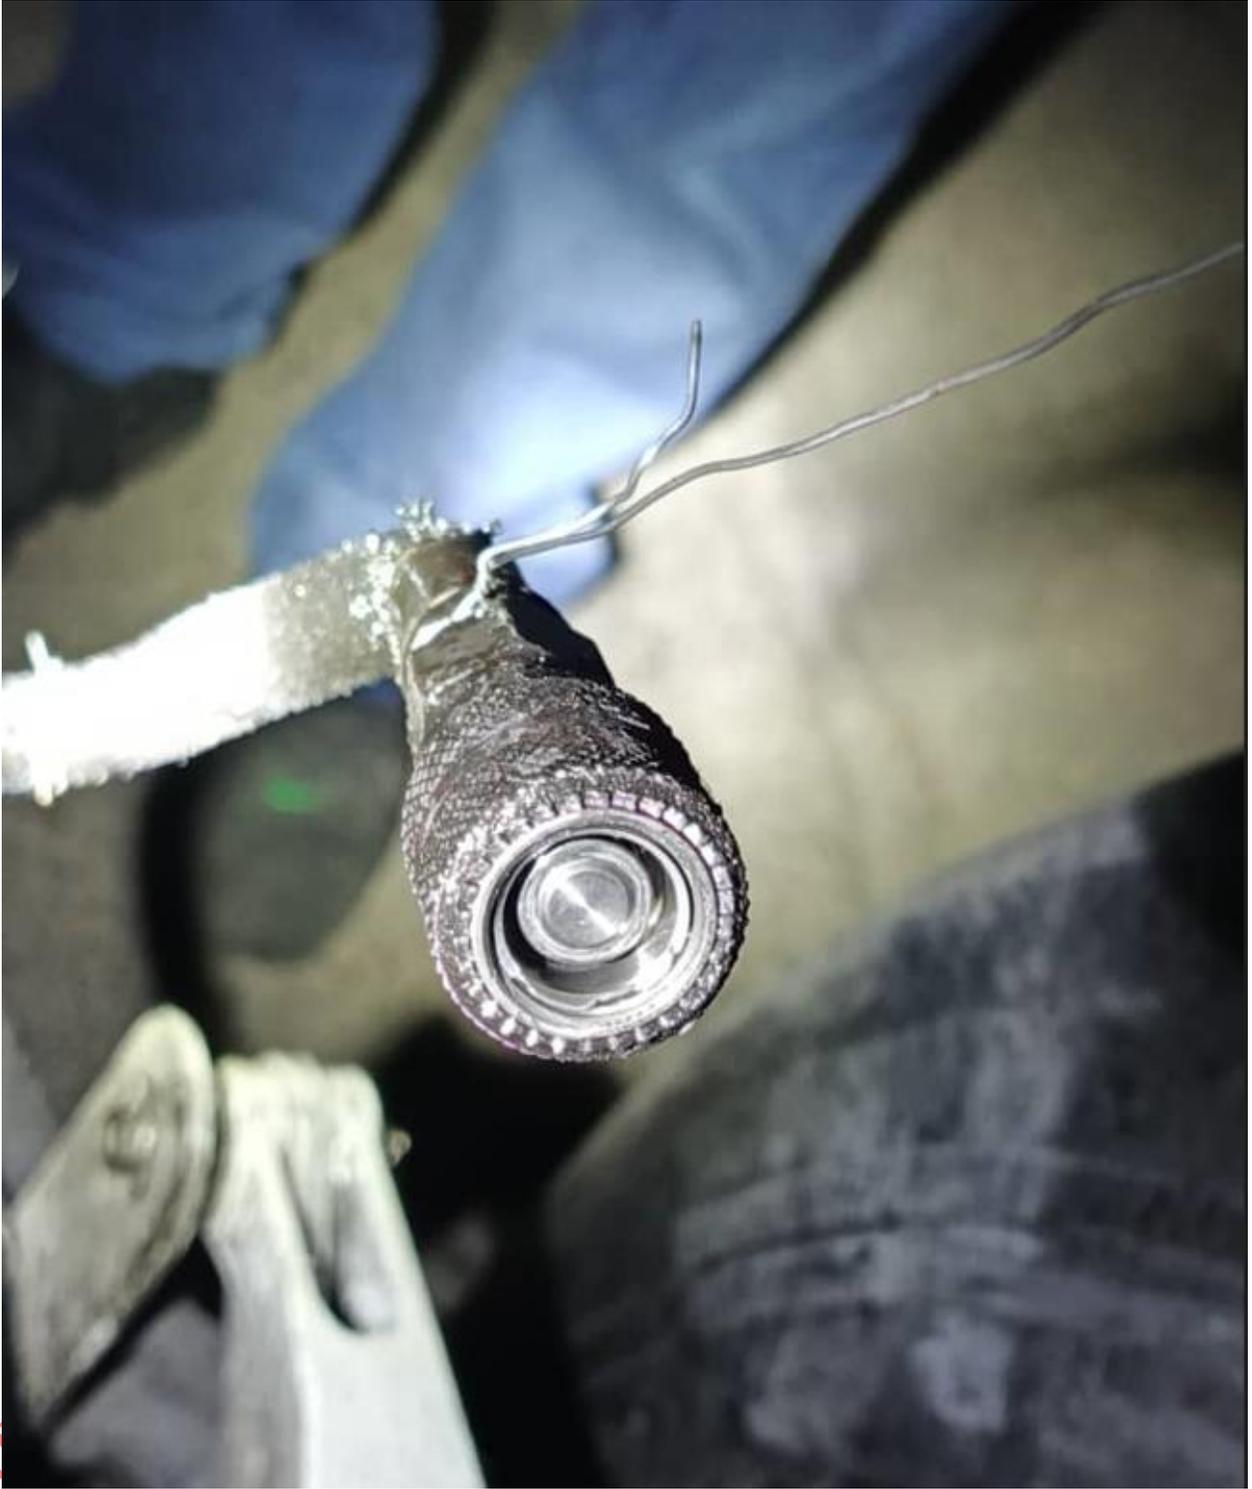
Figura 7. Línea Hidráulica afectada Aeronave YV3465.  
**Fuente:** Investigador Encargado **Año:** 2025

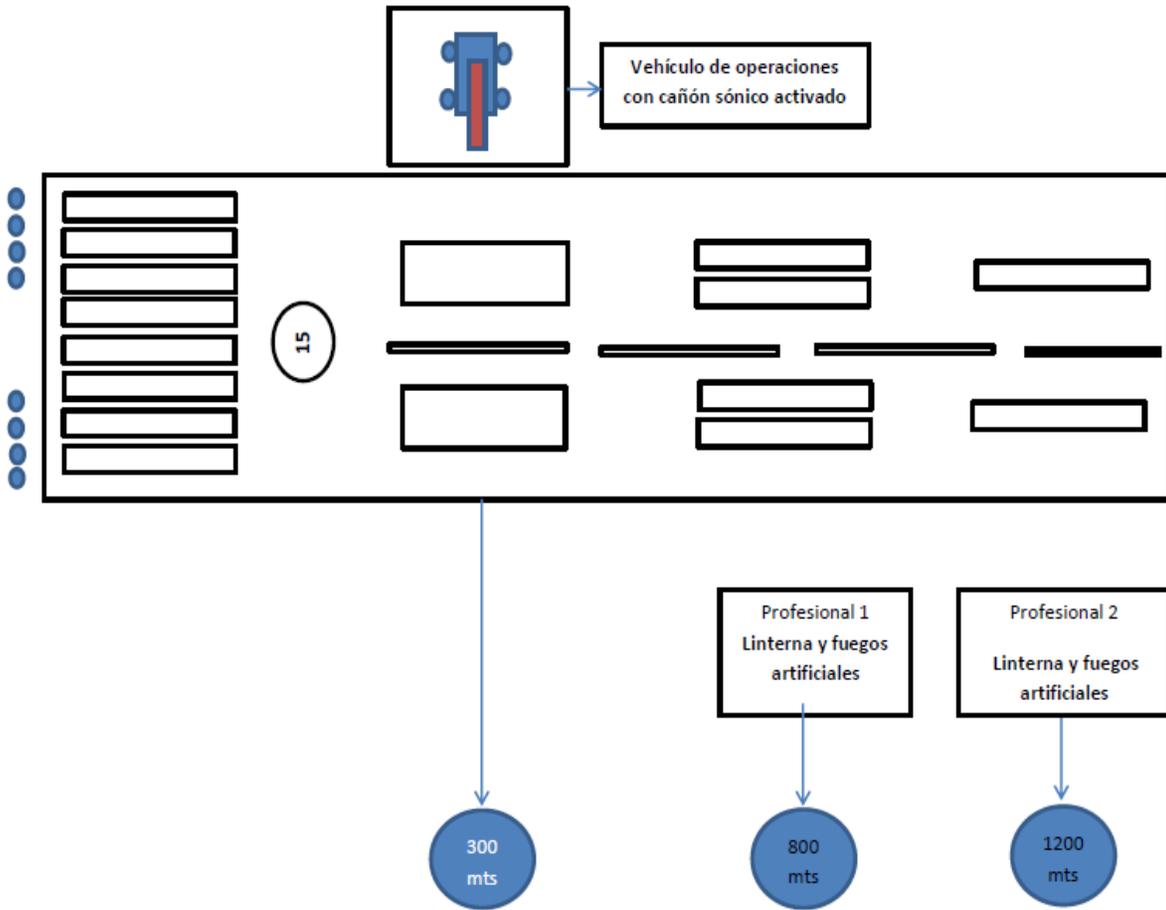
Figura 8. Dispositivo de Llegada de aviación comercial en horas nocturnas.

1. Implementación de nuevas medidas de captura, reubicación o métodos de dispersión de fauna silvestre y doméstica mediante los estudios realizados por el Ministerio del Poder Popular para el Ecosocialismo (MINEC).
2. Recorridos de inspección antes de la llegada o salida de aeronaves, en las horas de salida y puesta de sol.
3. Corte de hierba y maleza de manera periódica.
4. Mantenimiento del área no pavimentada al borde de las pistas, calles de rodaje y plataformas establecido en el programa de mantenimiento.
5. Mantenimiento de los canales de desagüe y drenajes dentro del área no pavimentada.
6. Instalación de cerca perimetral que falta en los tramos del área sur del aeropuerto y lo correspondiente al perímetro de la Base Aérea.
7. Mantenimiento de la cerca perimetral que ya se encuentra instalada.
