INCIDENTE GRAVE SCF-NP/RE

MATRÍCULA: YV3471

MODELO: 737-2A1

INFORME PRELIMINAR DE INCIDENTE GRAVE DE AVIACIÓN

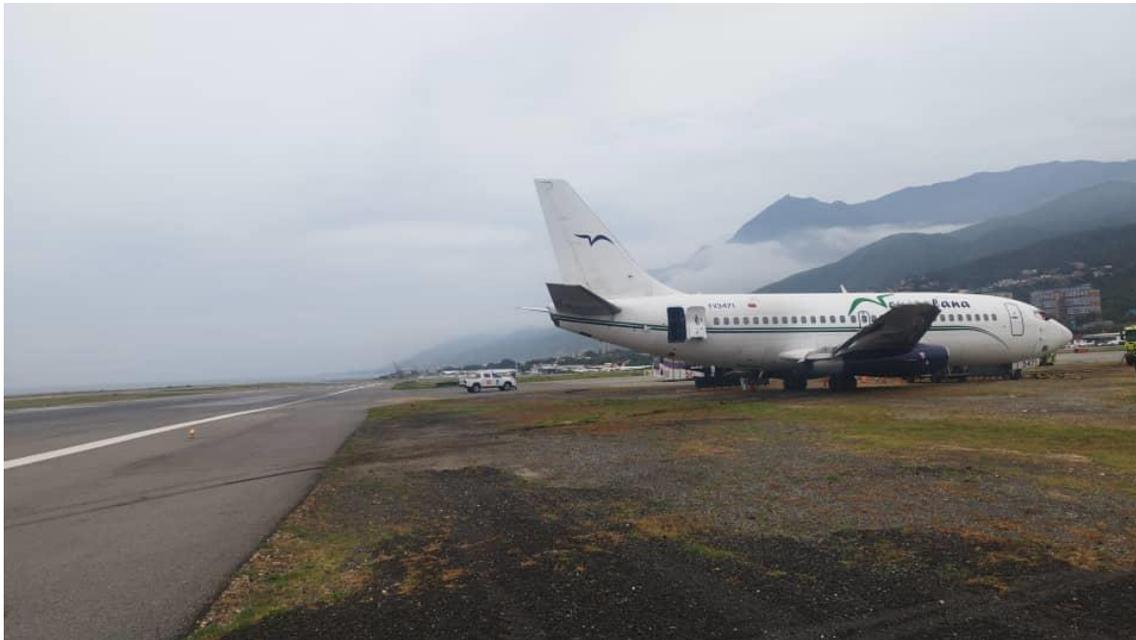
quedando la aeronave, en el paño de grama cercano a la intersección "E". Resultando los pasajeros, tripulación ilesa y la aeronave con daños menores.

Figura 7. Aeronave YV3471 en el paño de grama intersección “E”
Fuente: Investigador Encargado. **Año:** 2025

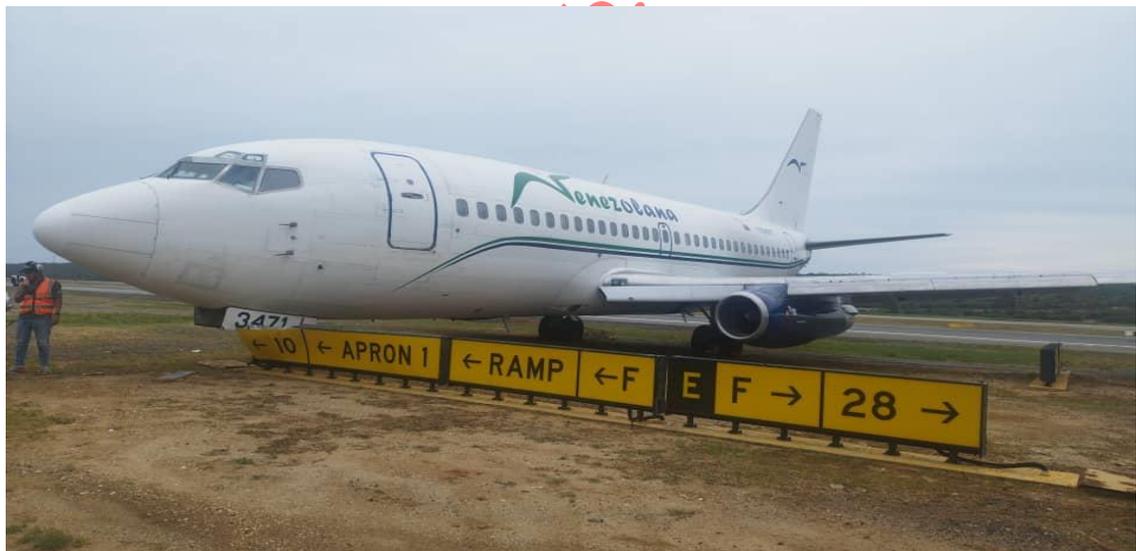
Figura 8. Aeronave YV3471 en el paño de grama intersección “E”
Fuente: Investigador Encargado. **Año:** 2025

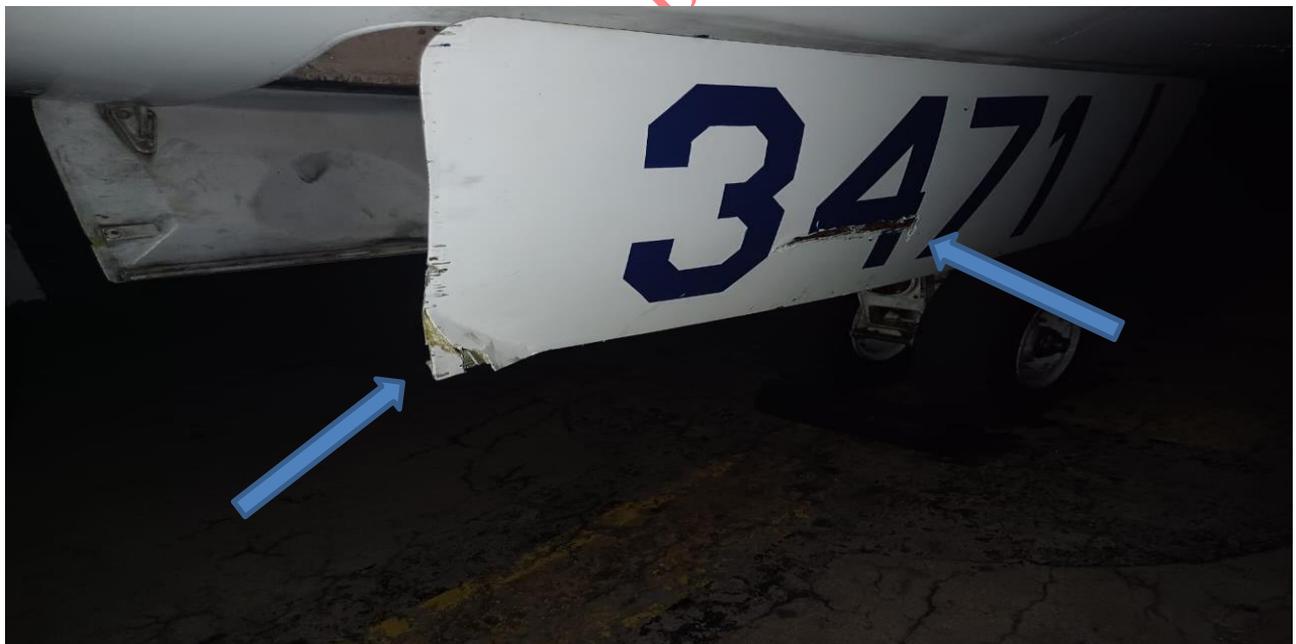
Figura 10. Daños en la compuerta del tren de nariz de la aeronave YV3471.
Fuente: Investigador Encargado. **Año:** 2025

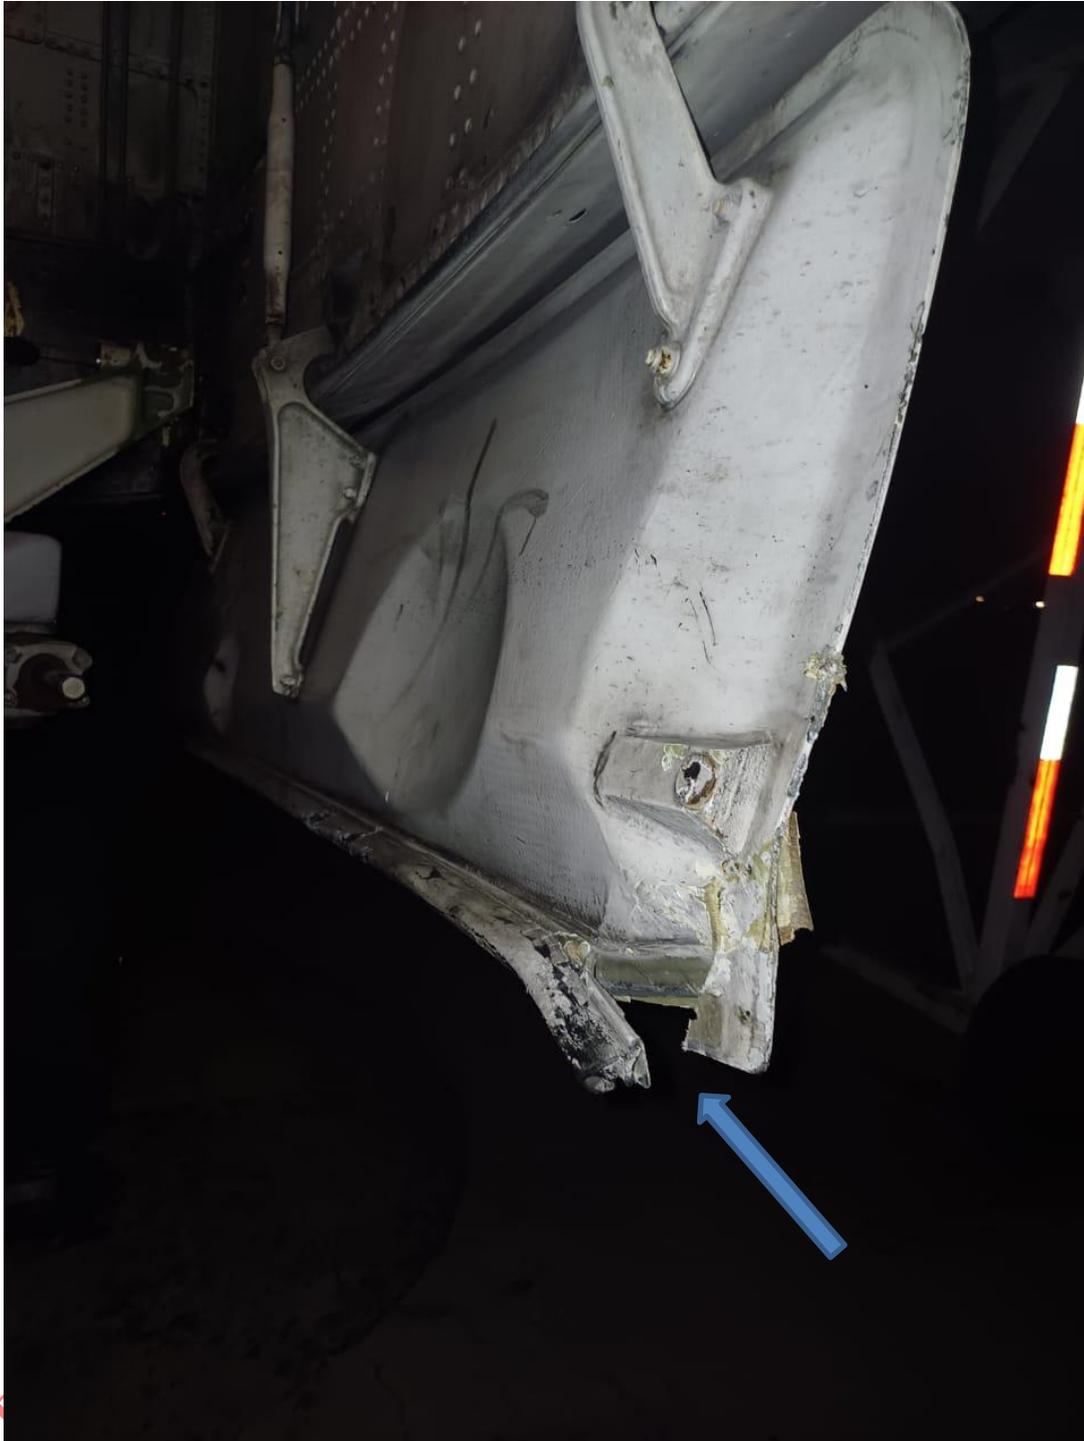
Figura 11. Daños en la compuerta del tren de nariz de la aeronave YV3471.
Fuente: Investigador Encargado. **Año:** 2025

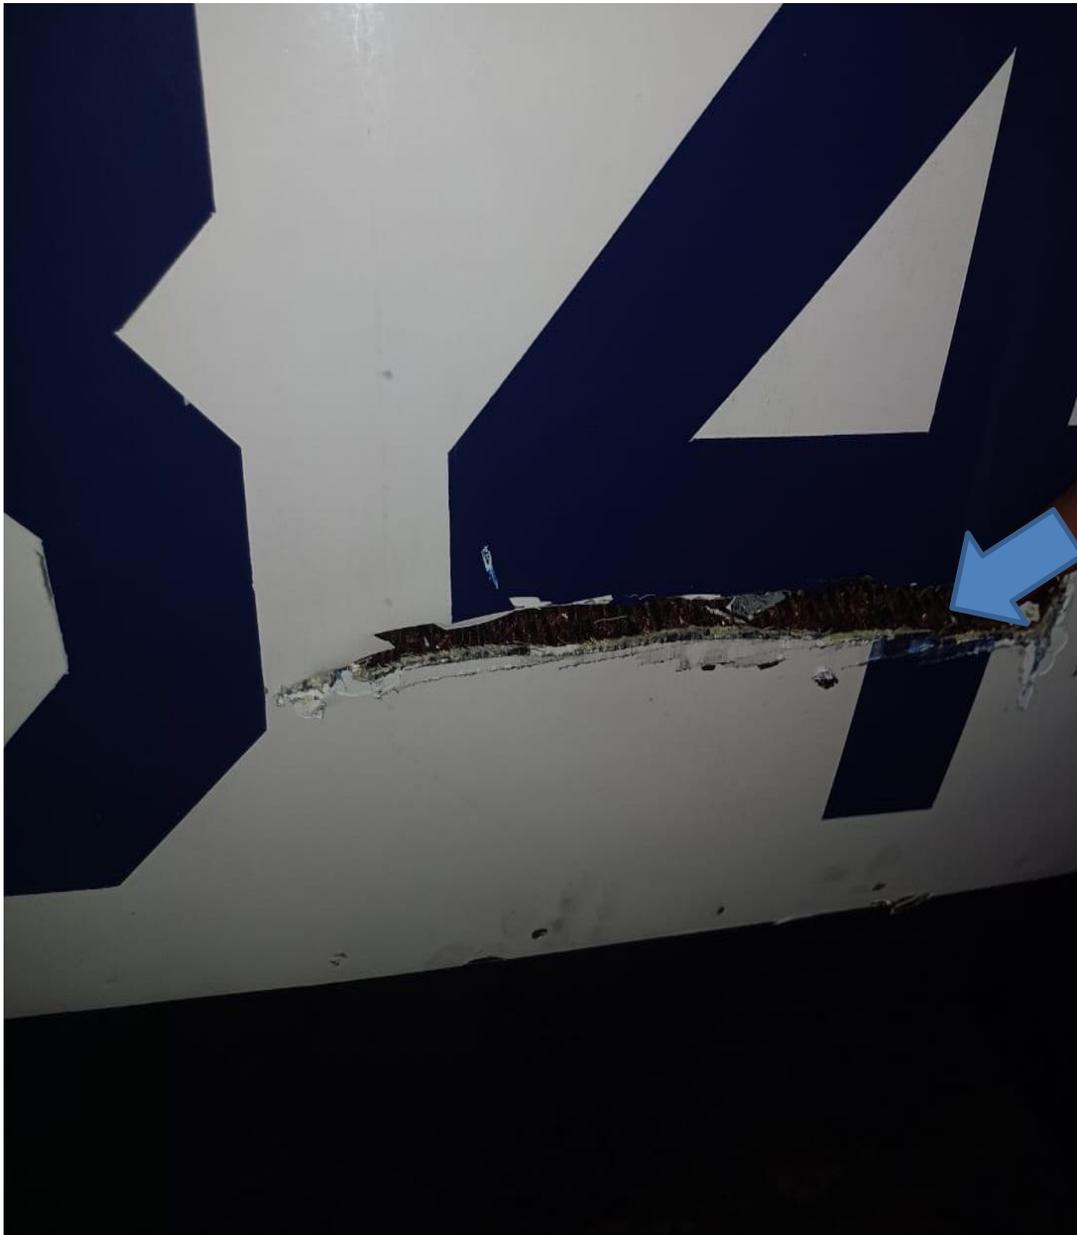
Figura 12. Daños en la compuerta del tren de nariz de la aeronave **YV3471**.

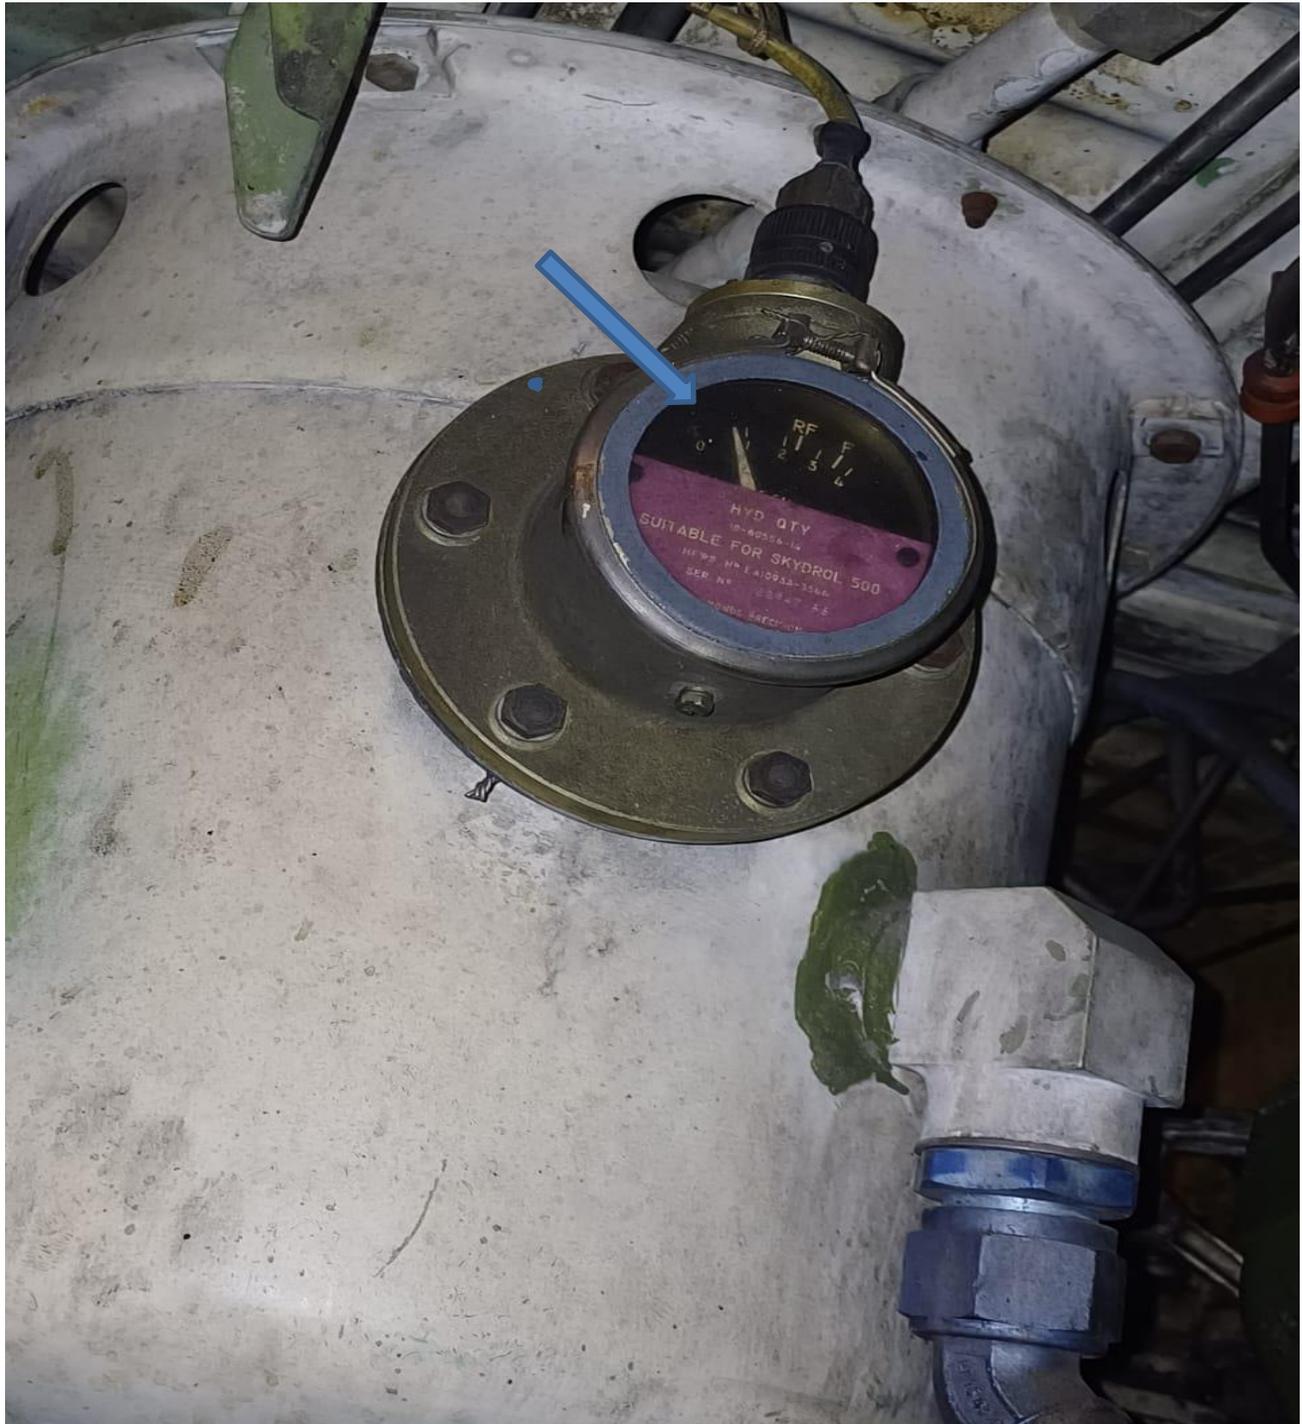
El 31 de mayo del 2025 a las 20:57 UTC, la aeronave matrícula YV3471, fabricada por: BOEING COMPANY, Modelo: 737-2A1, Serial: 21598, propiedad de: RUTAS AEREAS DE VENEZUELA S.A (RAVSA), despegó del Aeropuerto Internacional “Simón Bolívar” (SVMI), ubicado en Maiquetia, Estado la Guaira, con destino al Aeropuerto Internacional “La Chinita” (SVMC), ubicado en Maracaibo, Estado Zulia, con cien (106) personas a bordo, la tripulación conformada por (piloto, copiloto y cuatro (4) auxiliares de abordaje, y cien (100) pasajeros. Durante el ascenso inicial y luego de la retracción del tren de aterrizaje, la tripulación de mando declara la emergencia debido a la pérdida de fluido hidráulico en el **sistema “A”**, inmediatamente aplican el procedimiento establecido en el QRH (Manual de Referencia Rápida), y notifica al Control de Aproximación de Maiquetia su decisión de retornar al aeropuerto de salida. Ya en la fase final de aproximación, es autorizado por la Torre de Control para aterrizar, durante la fase de aterrizaje y activación del sistema de empuje de reversa, en conjunto con la aplicación de los frenos del sistema hidráulico “B”, esta acción ocasionó el derrape de la aeronave hacia el lado derecho de la pista, debido a que el sistema de dirección Steering quedó inhabilitado por la pérdida del sistema hidráulico “A”,

Figura 13. Indicador de fluido hidráulico en cero, aeronave YV3471.
Fuente: Investigador Encargado. **Año:** 2025

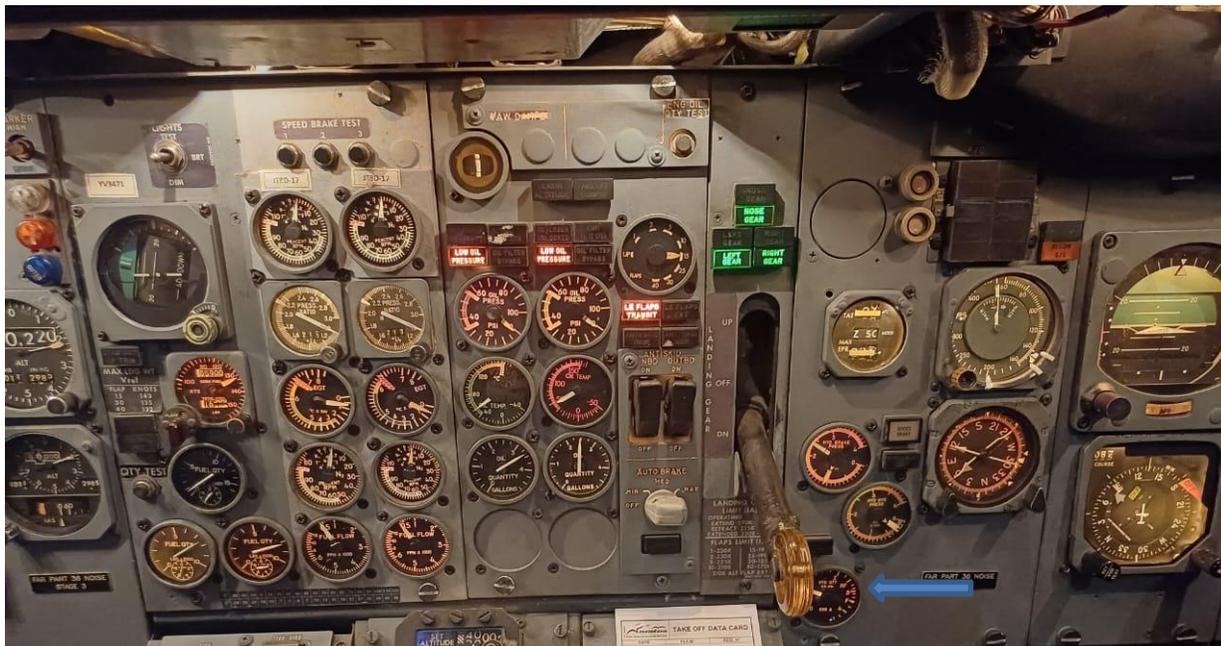
Figura 14. Indicador de fluido hidráulico de la aeronave YV3471.
Fuente: Investigador Encargado. Año: 2025

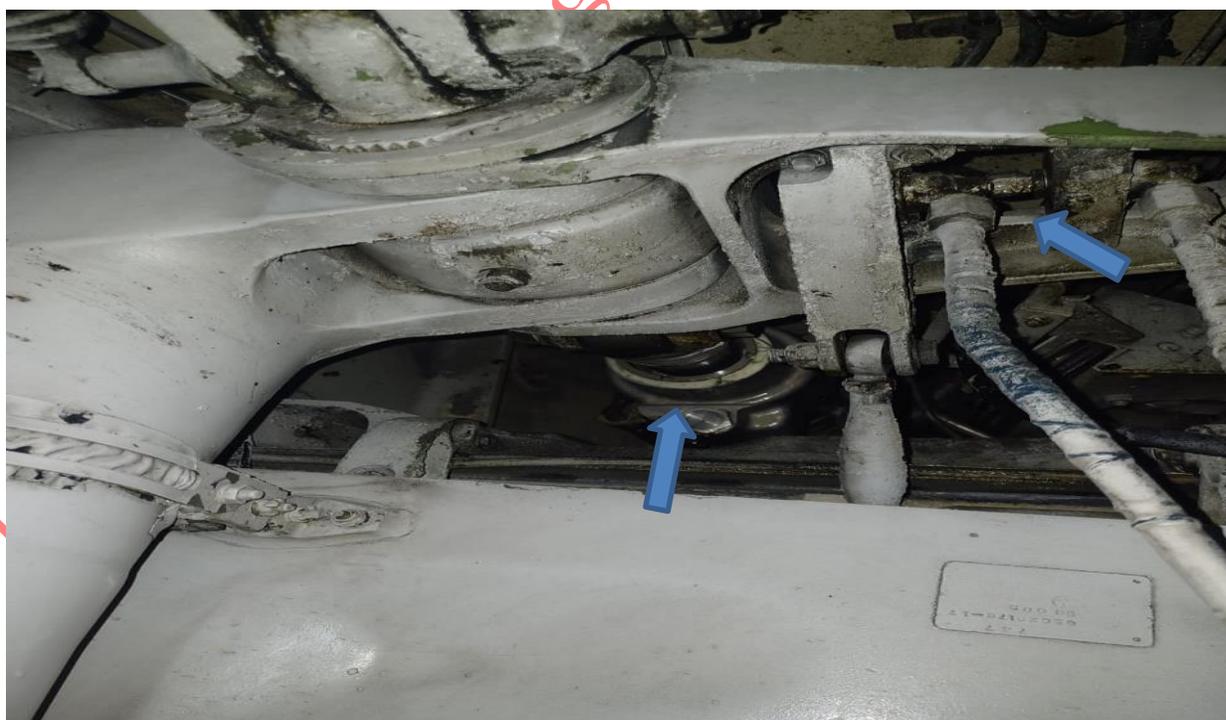
- Ultimo Certificado de Conformidad de Mantenimiento.
6. Se efectuó Troubleshooting al sistema hidráulico A de acuerdo al AMM 32-32-00 encontrándose la línea flexible de retorno del actuador del tren principal izquierdo (LH) con fuga. Componente que se reemplaza por condición.

Figura 15. Fuga del fluido hidráulico tren principal izquierdo de la aeronave YV3471.
Fuente: Investigador Encargado. Año: 2025

7. Se efectuó inspección condicional por excursión de pista de acuerdo con el AMM 05-51-51 ITEM 1.C (**OFF RUNWAY EXCURSION**).
8. Se procedió con el reemplazo de la línea flexible de retorno del actuador del tren principal izquierdo (LH).

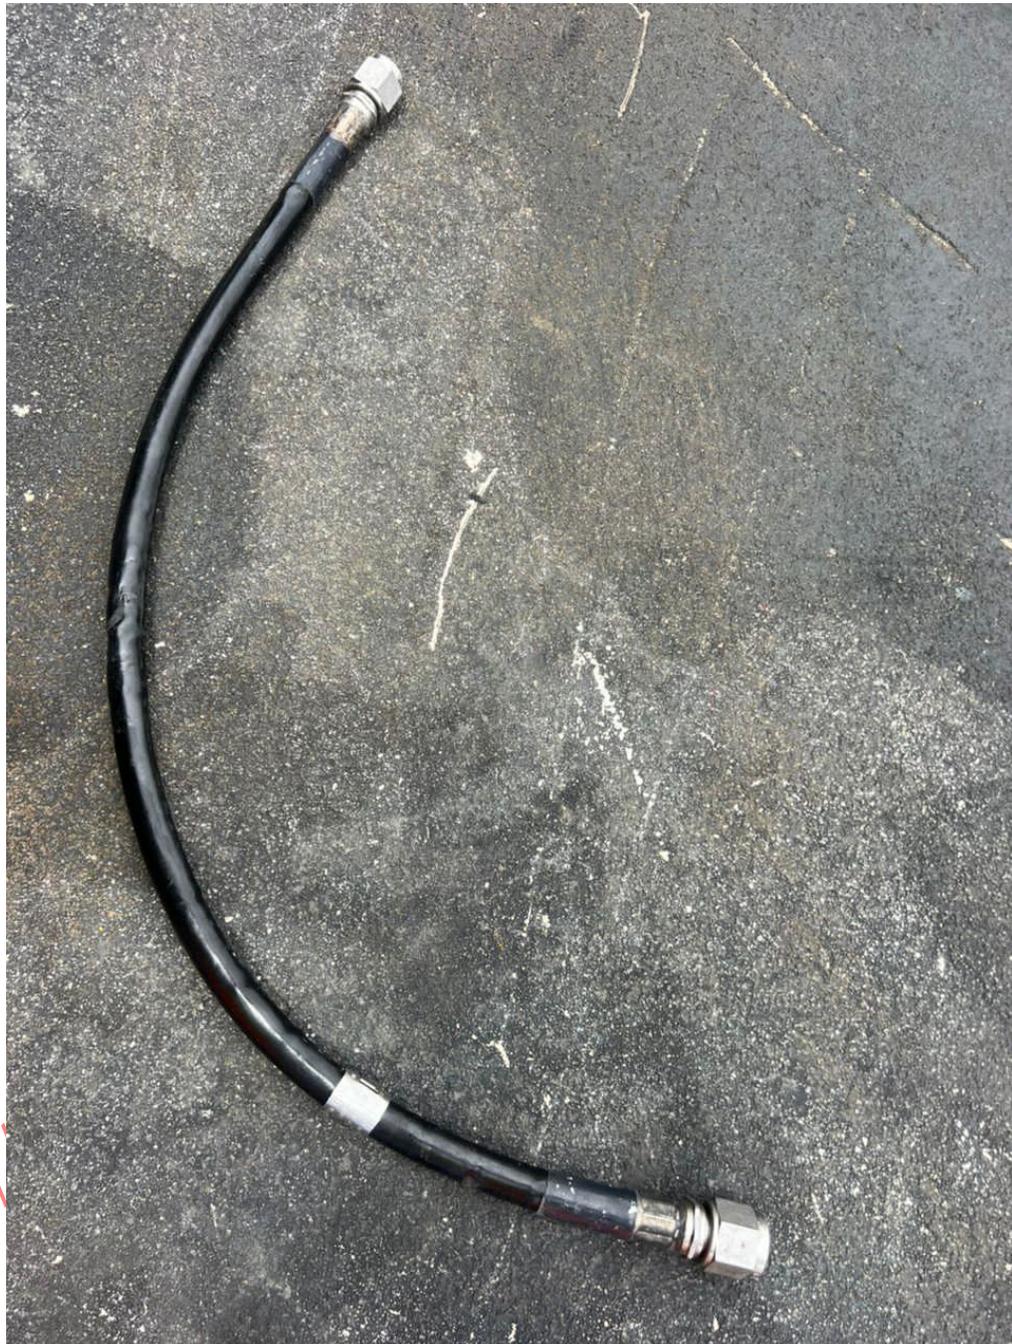
Figura 16. Línea flexible de retorno del actuador del tren principal izquierdo (LH), que presentaba la fuga.

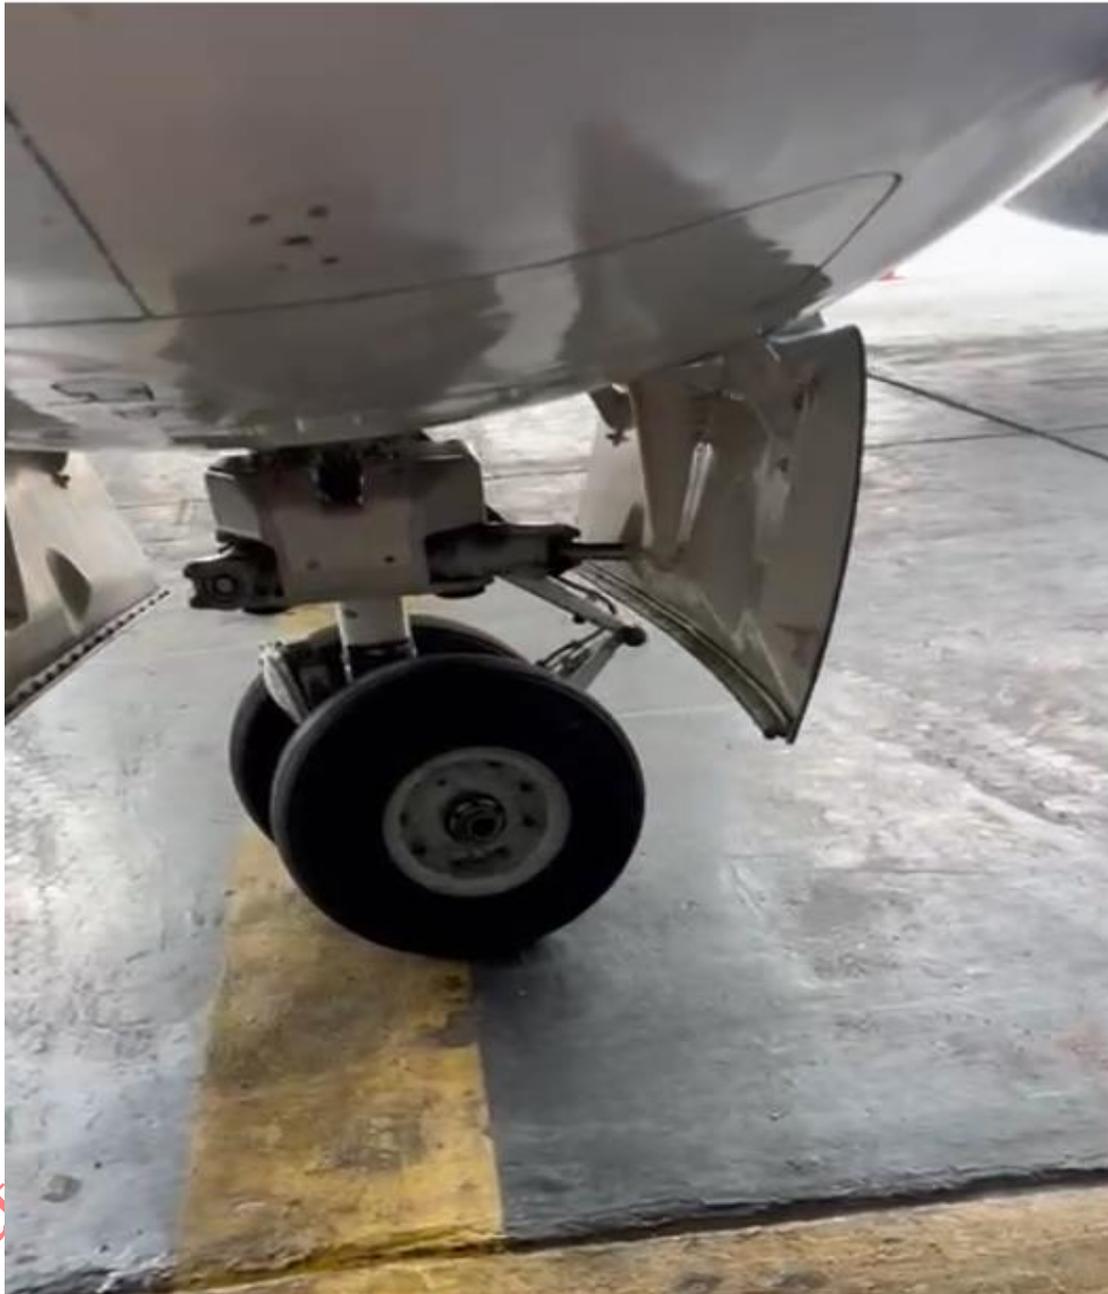
Figura 17. Chequeo del STEERING de la aeronave luego del reemplazo de la Línea Hidráulica YV3471 operando sin novedad.

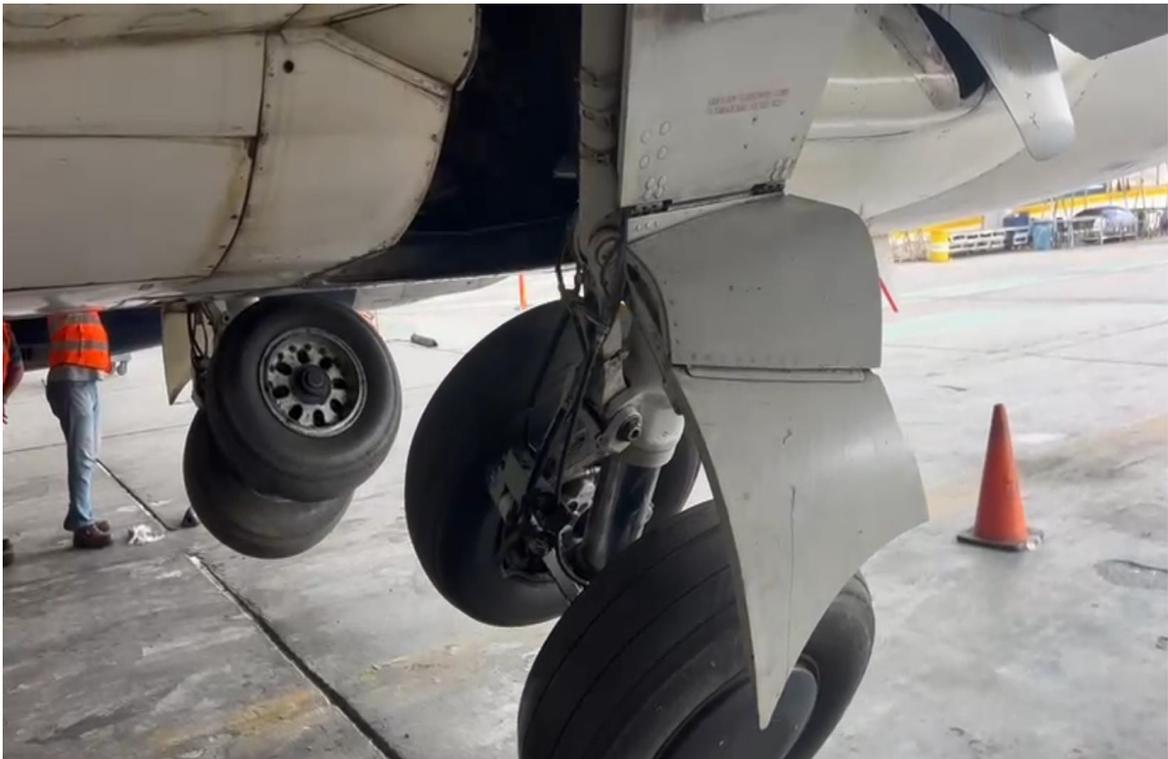
Figura 18. Prueba de extensión y retracción del tren principal de la aeronave YV3471 luego del reemplazo de la Línea Hidráulica operando sin novedad.

9. Se efectuó ajuste y prueba al tren principal extensión y retracción de acuerdo con el AMM 32-32-00 PAG 501/502.
10. Se realizaron chequeos de las superficies primarias y secundarias de vuelo.
