# INFORME PRELIMINAR

## INCIDENTE GRAVE SCF-NP/ RE

**MATRÍCULA:** YV2999

## INFORME PRELIMINAR INCIDENTE GRAVE DE AVIACIÓN JIAAC EXPEDIENTE N° 017/2025

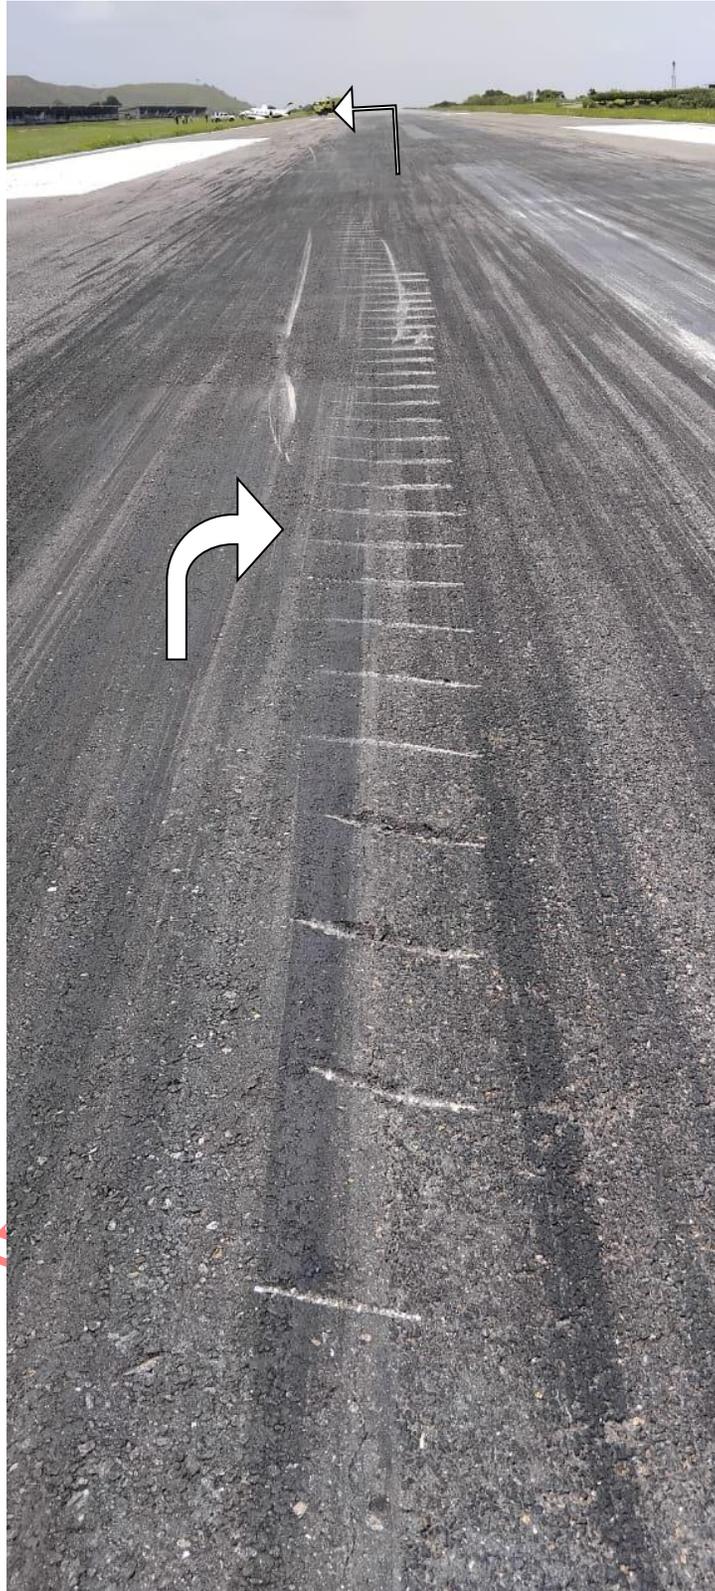
**Imagen 2:** Trayectoria del YV2999 y marcas de las palas sobre la pista.  
**Fuente:** Investigador Encargado. **Año:** 2025

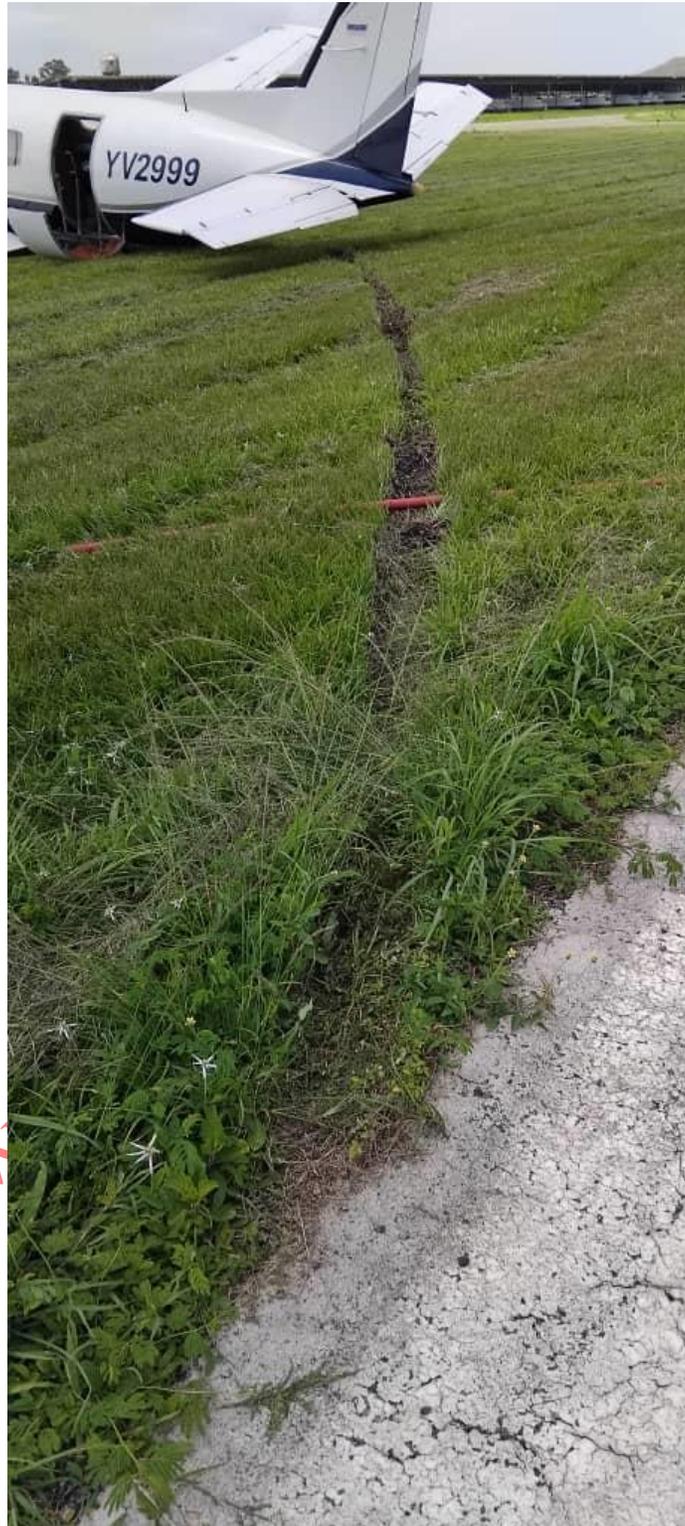
**Imagen 3:** Trayectoria YV2999.  
**Fuente:** Investigador Encargado. **Año:** 2025

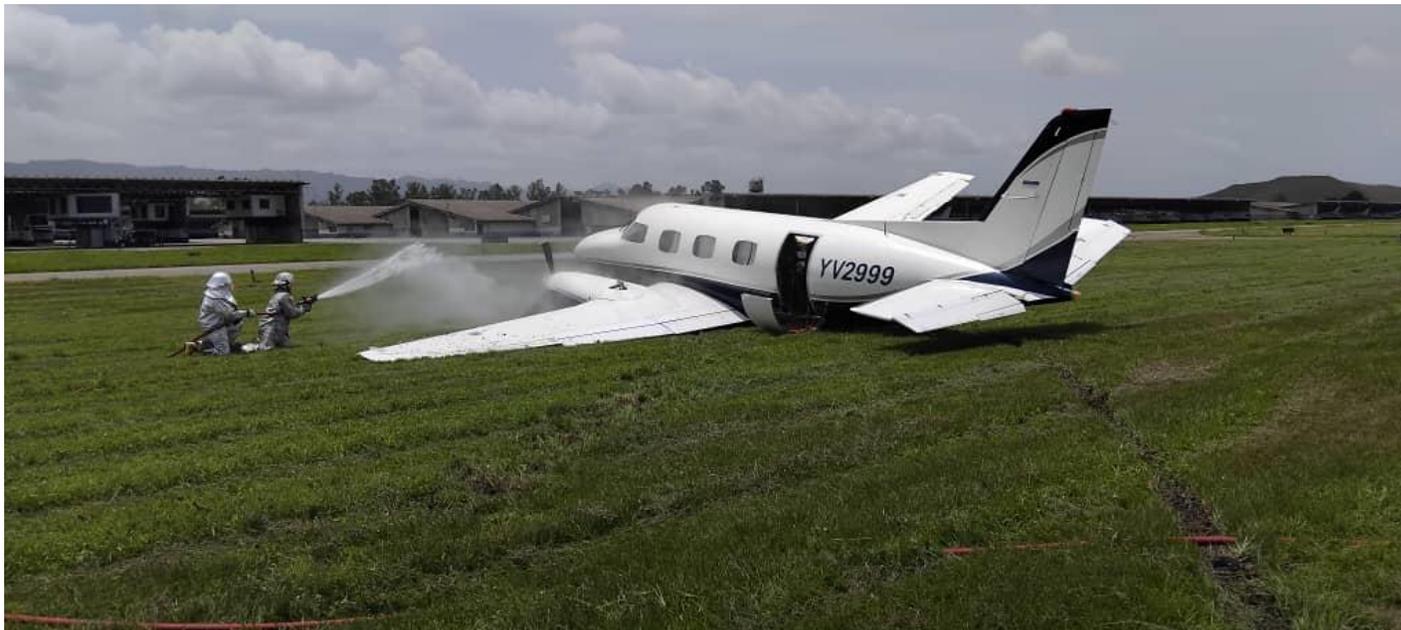
**Imagen 4:** Aeronave YV2999 en el paño de grama.  
**Fuente:** Investigador Encargado. Año: 2025

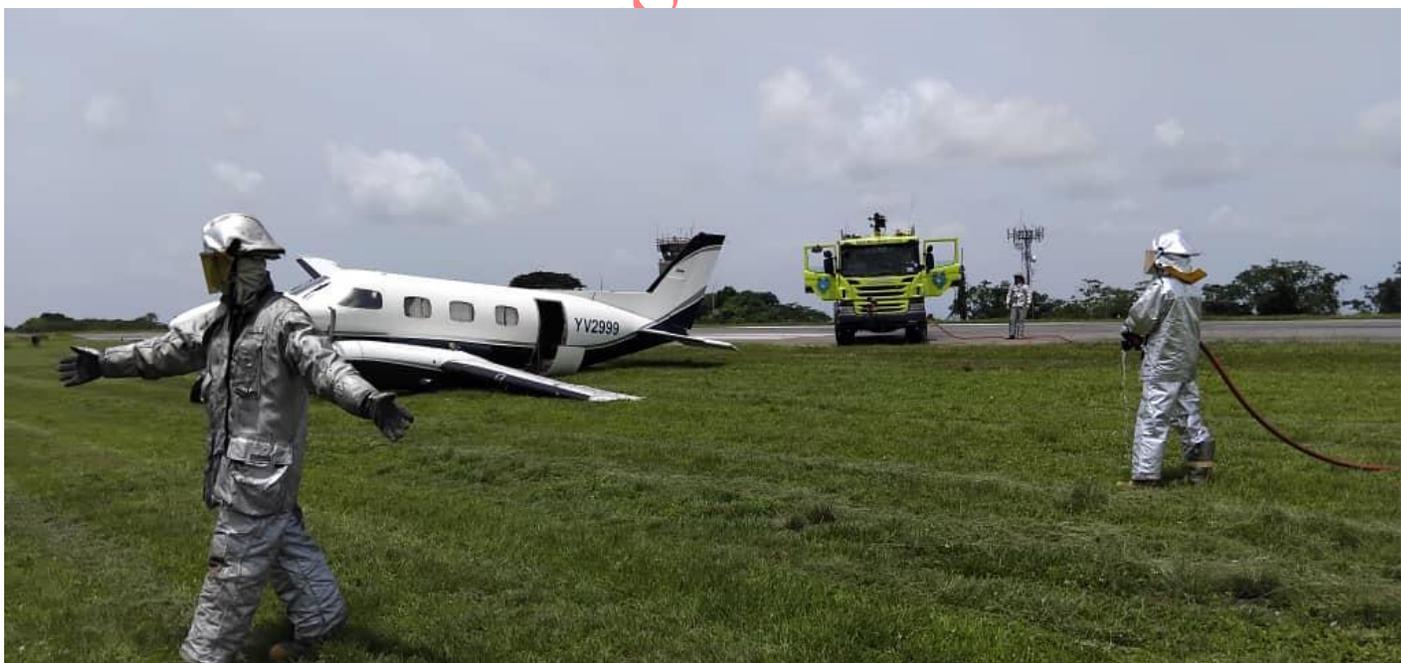
**Imagen 5:** Aeronave YV2999 en el paño de grama, bomberos en el sitio.  
**Fuente:** Investigador Encargado. Año: 2025

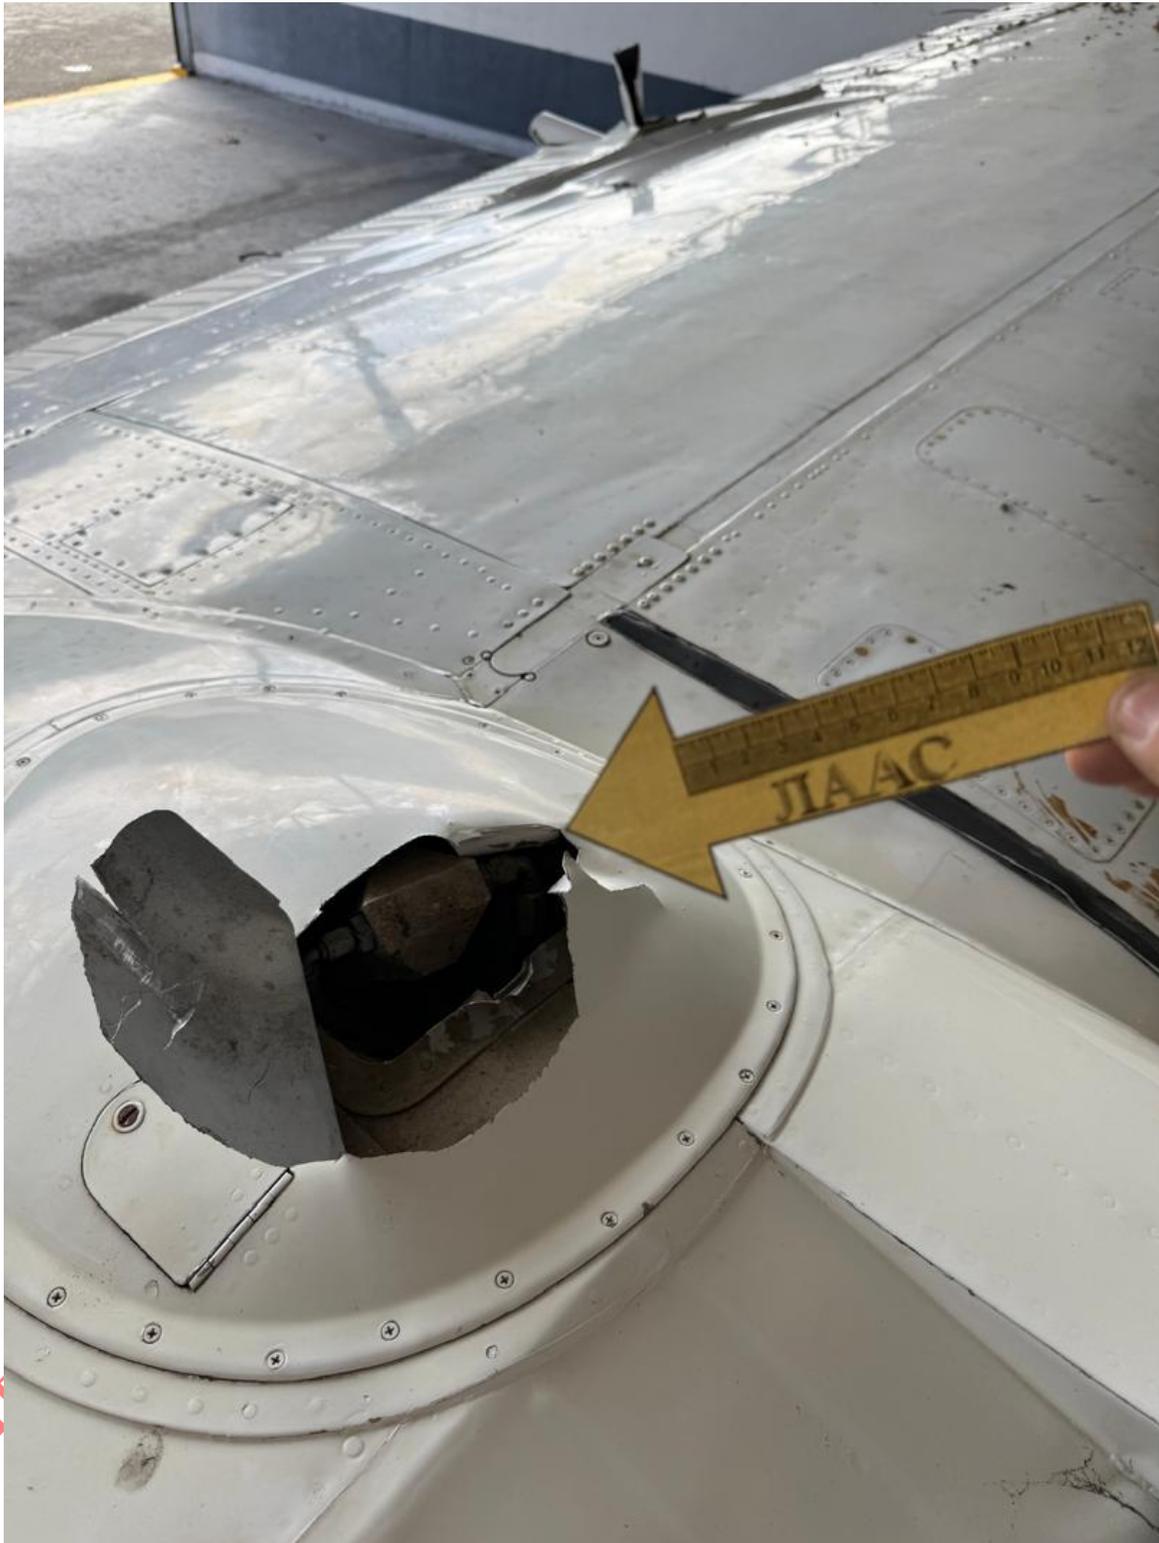
**Imagen 6:** Anacela perforada por el actuador del tren principal izquierdo, YV2999.

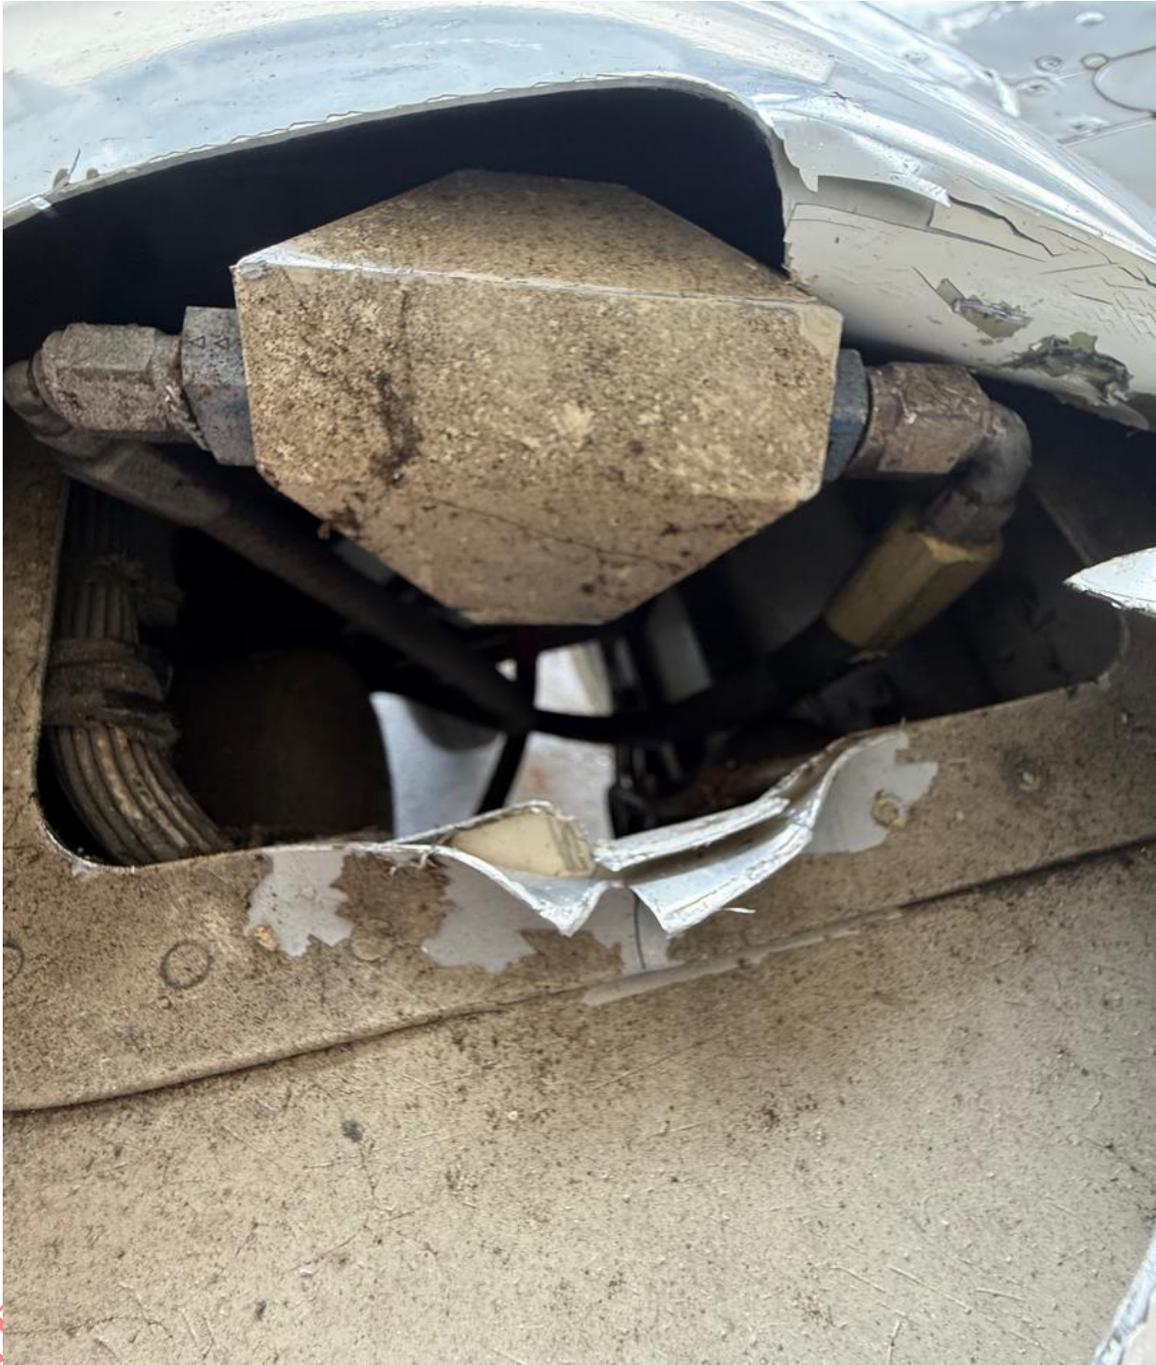
**Imagen 7:** Actuador del tren principal izquierdo YV2999.  
**Fuente:** Investigador Encargado. Año: 2025

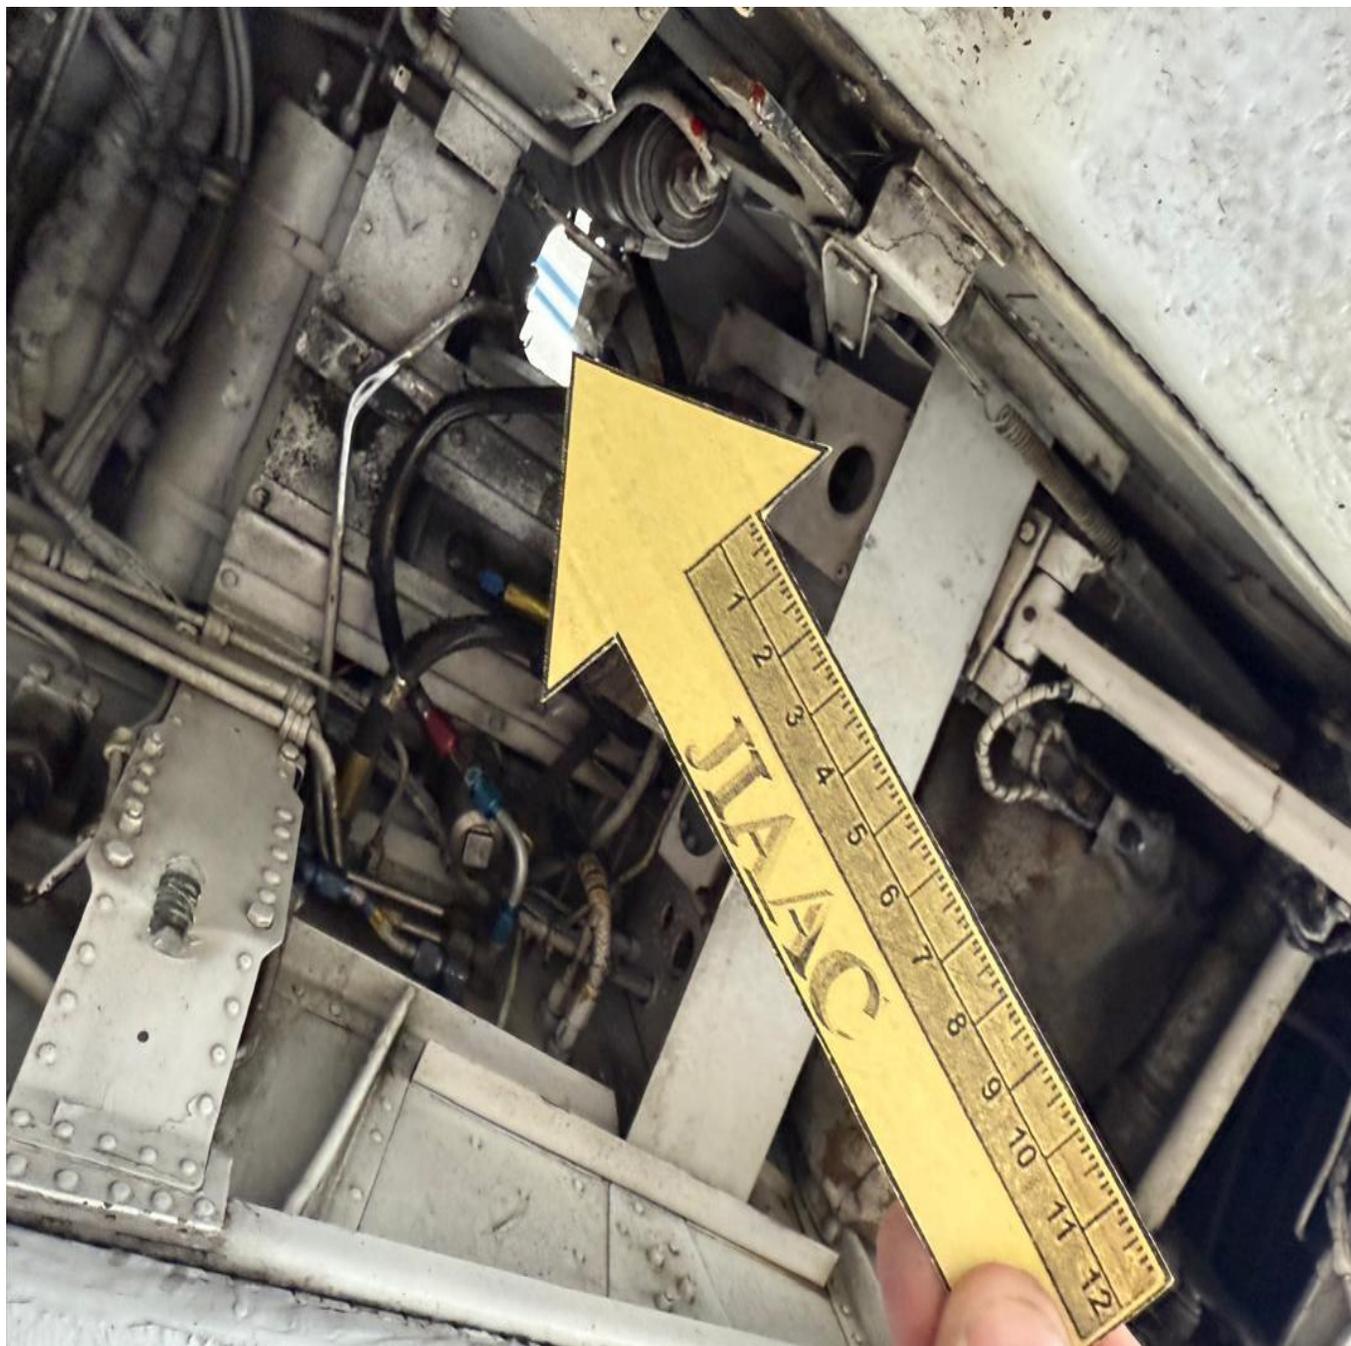
**Imagen 8:** Perforación de la Anacela YV2999.  
**Fuente:** Investigador Encargado. **Año:** 2025

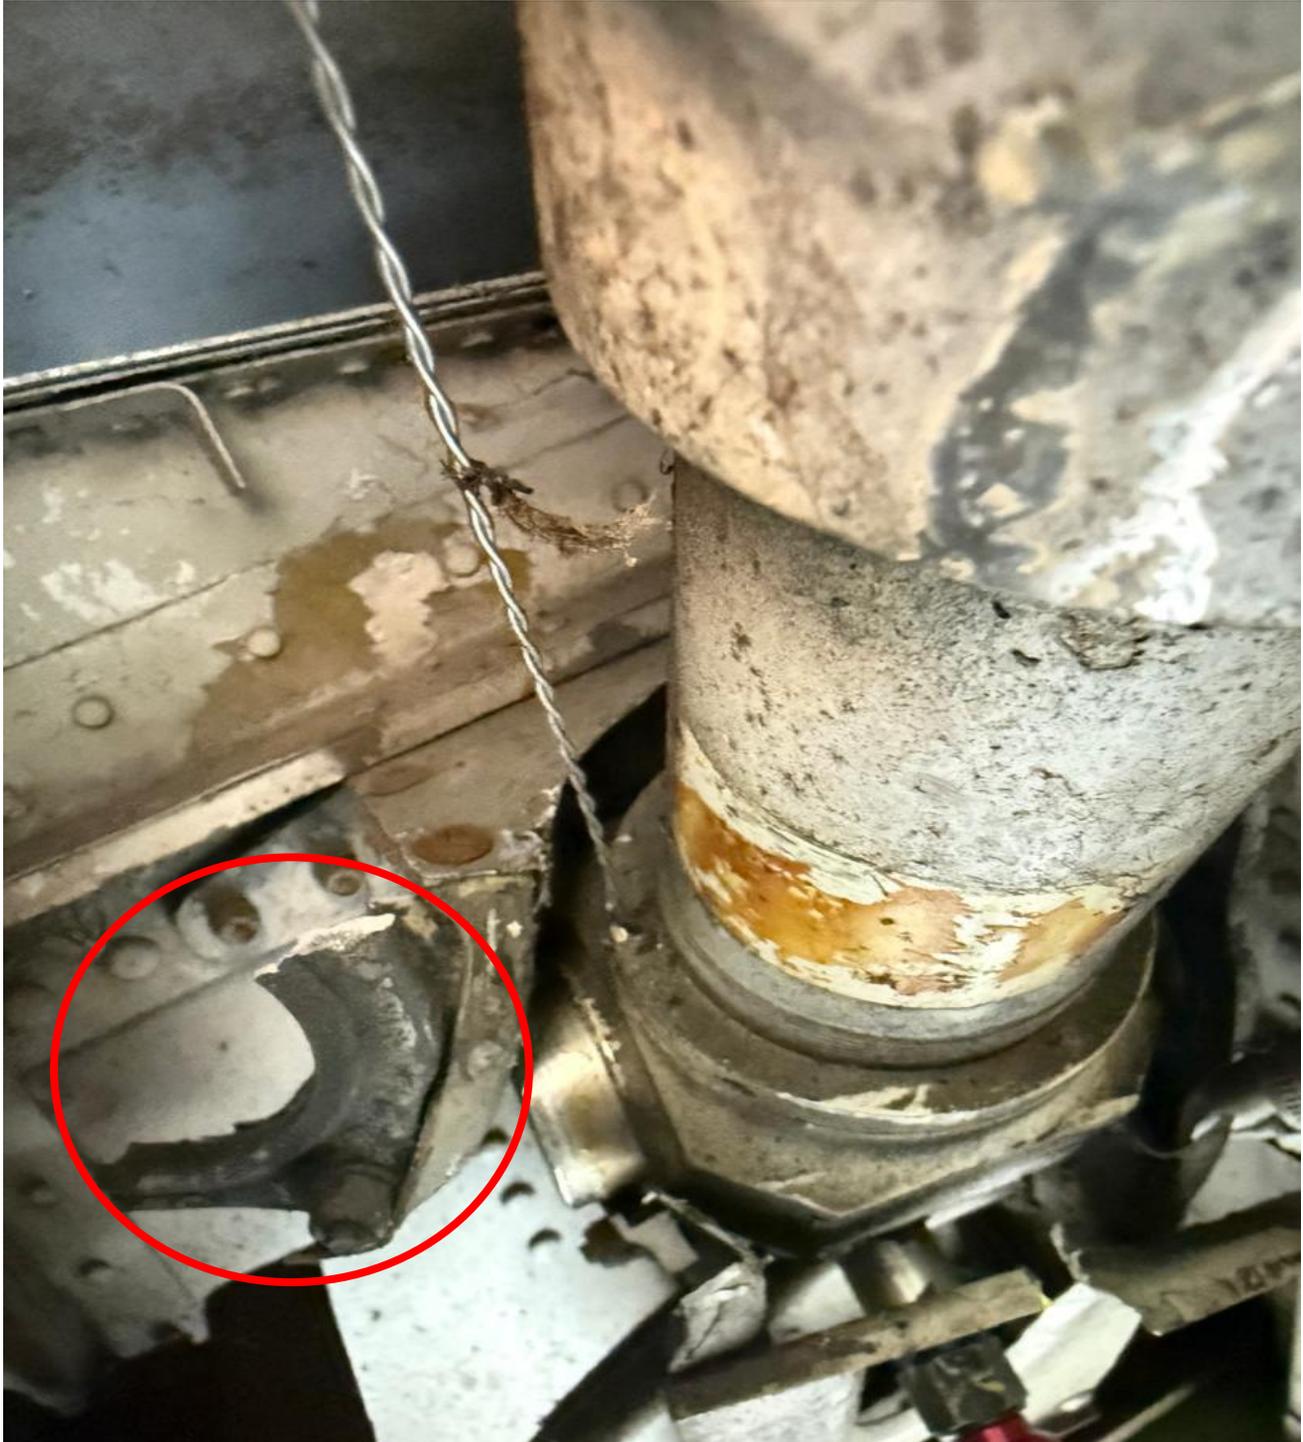
- Pieza de soporte del actuador del tren principal izquierdo se encuentra partida.
- Ambas compuertas del tren de aterrizaje sufrieron daños de importancia.
- El Flap lado izquierdo presenta múltiples abolladuras y ruptura de la lámina en la parte central.
- El borde de fuga del Flap izquierdo se encuentra deformado.
- Spinner del lado izquierdo presenta perforación y abolladuras.
- Las tres palas de la hélice izquierda se encuentran partidas.
- Punta del plano izquierdo sufrió rupturas en la parte inferior.
- Las líneas y mangueras de hidráulico en la fosa del tren izquierdo tienen evidencias de golpes y deformaciones.
- Tapa de inspección de la Nacela izquierda se encuentra deformada.

**Imagen 8:** Soporte del actuador tren principal izquierdo fracturado YV2999.  
**Fuente:** Investigador Encargado. **Año:** 2025

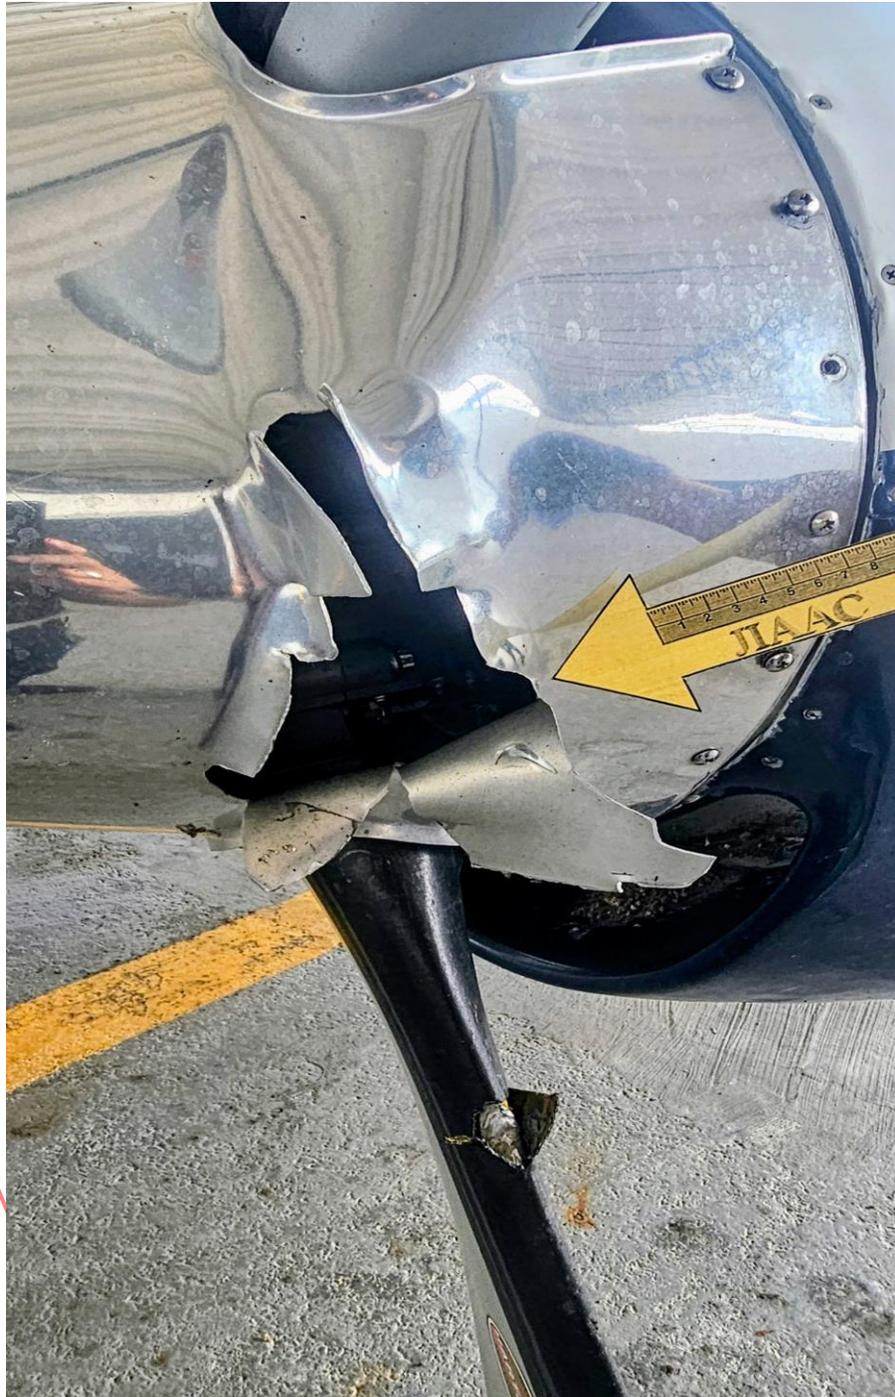
**Imagen 10:** Daños en el SPINNER lado izquierdo.  
**Fuente:** Investigador Encargado. **Año:** 2025

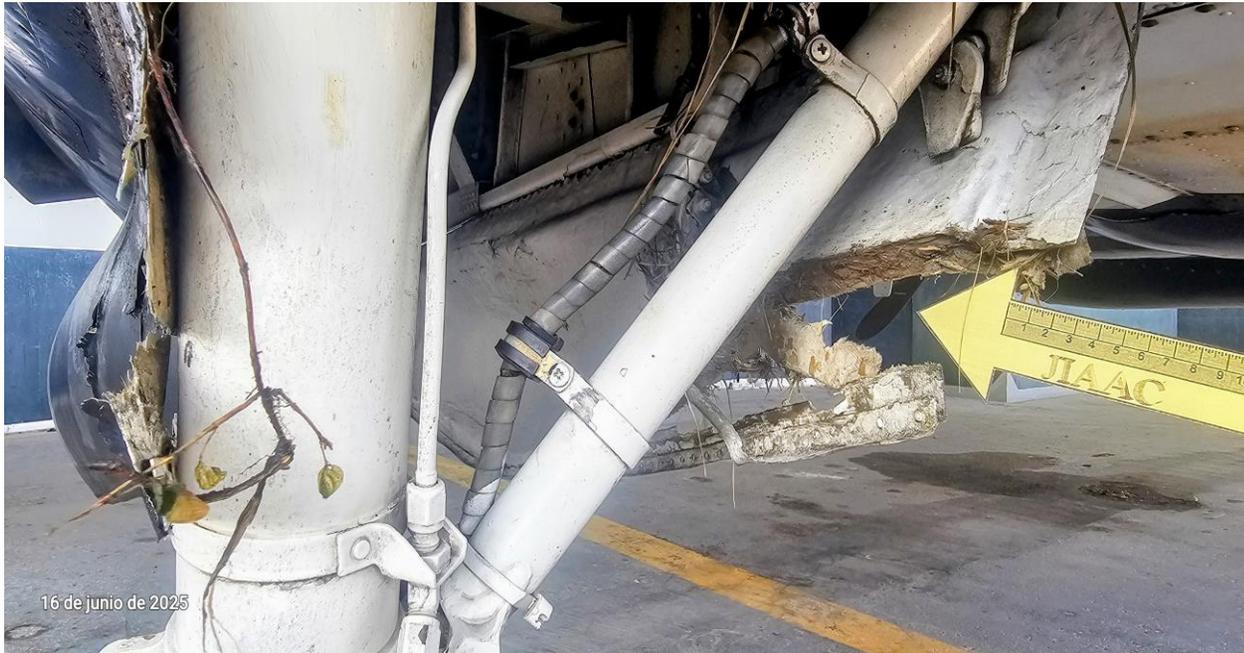
**Imagen 11:** Daños compuerta tren principal izquierdo.  
**Fuente:** Investigador Encargado. **Año:** 2025

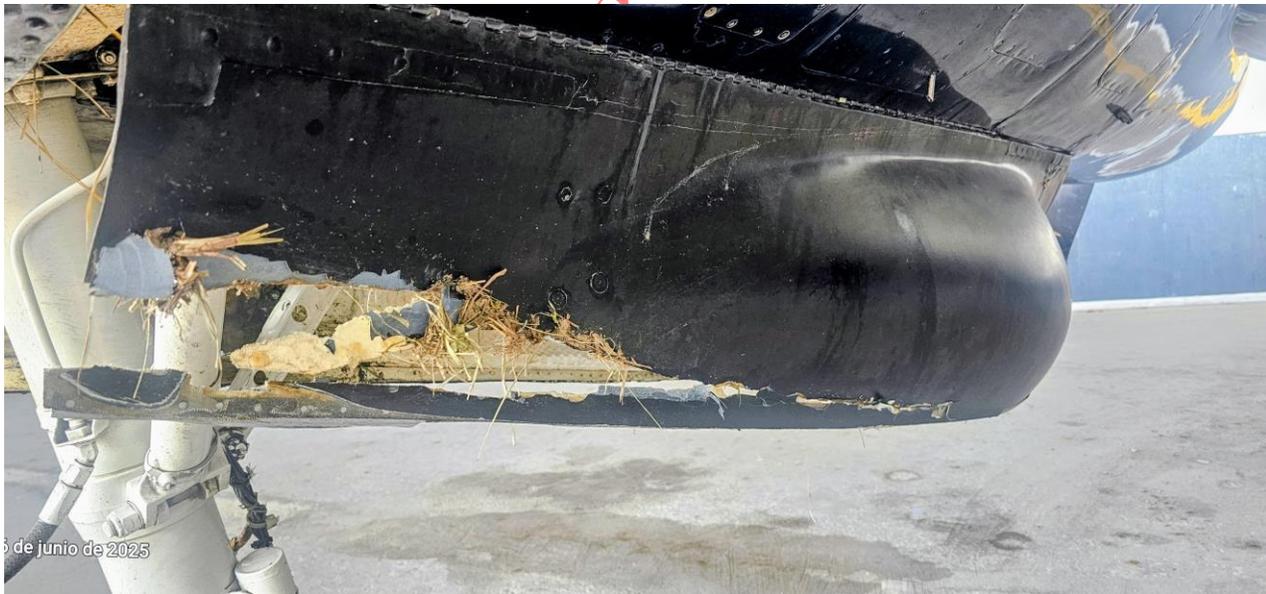
**Imagen 12:** Daños compuerta tren principal izquierdo.  
**Fuente:** Investigador Encargado. **Año:** 2025

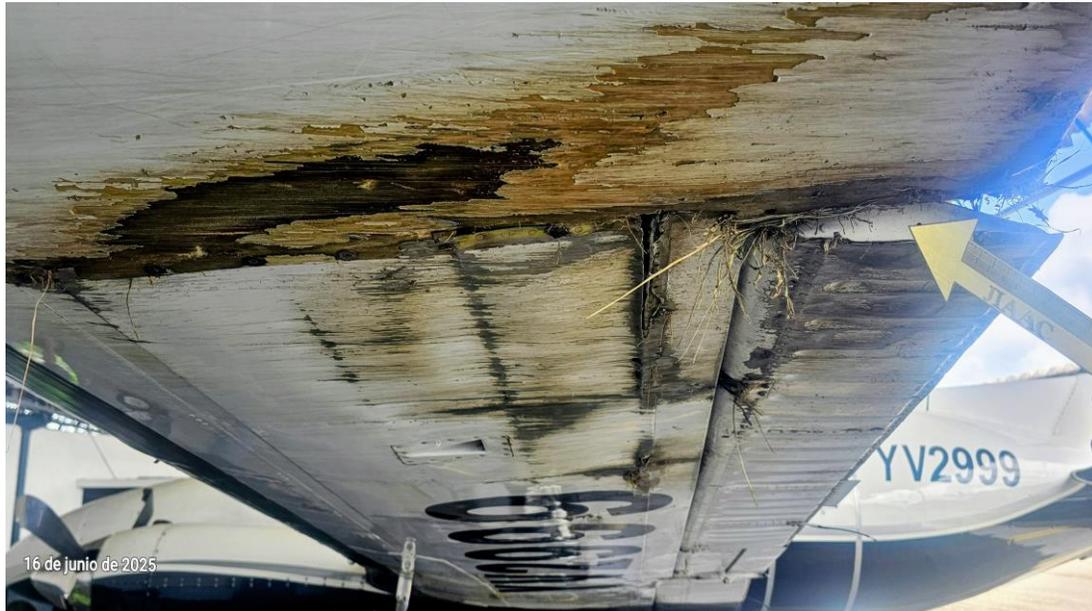
**Imagen 13:** Daños plano izquierdo; rupturas, deformaciones y delaminación de material.  
**Fuente:** Investigador Encargado. **Año:** 2025

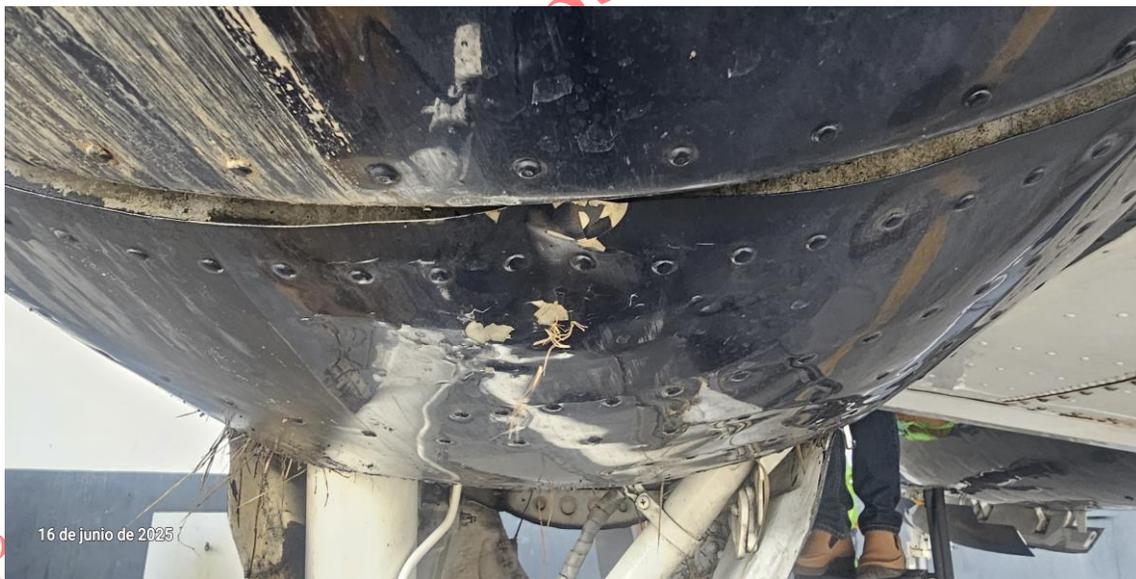
**Imagen 14:** Daños en el fuselaje.  
**Fuente:** Investigador Encargado. **Año:** 2025

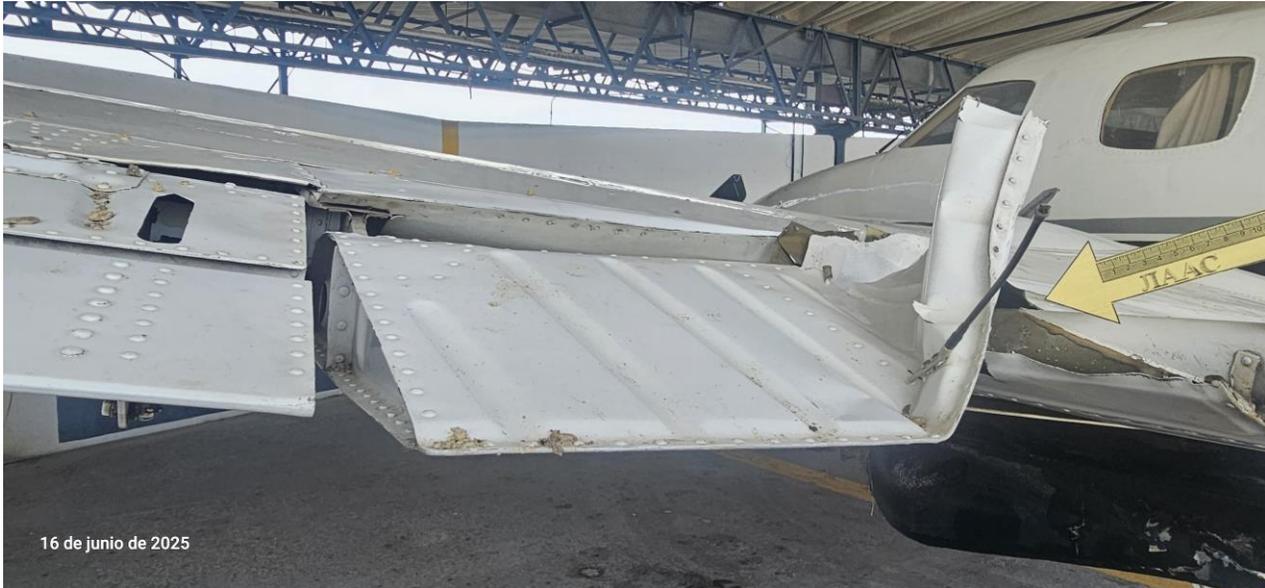
**Imagen 15:** Daños en los Flaps.  
**Fuente:** Investigador Encargado. **Año:** 2025

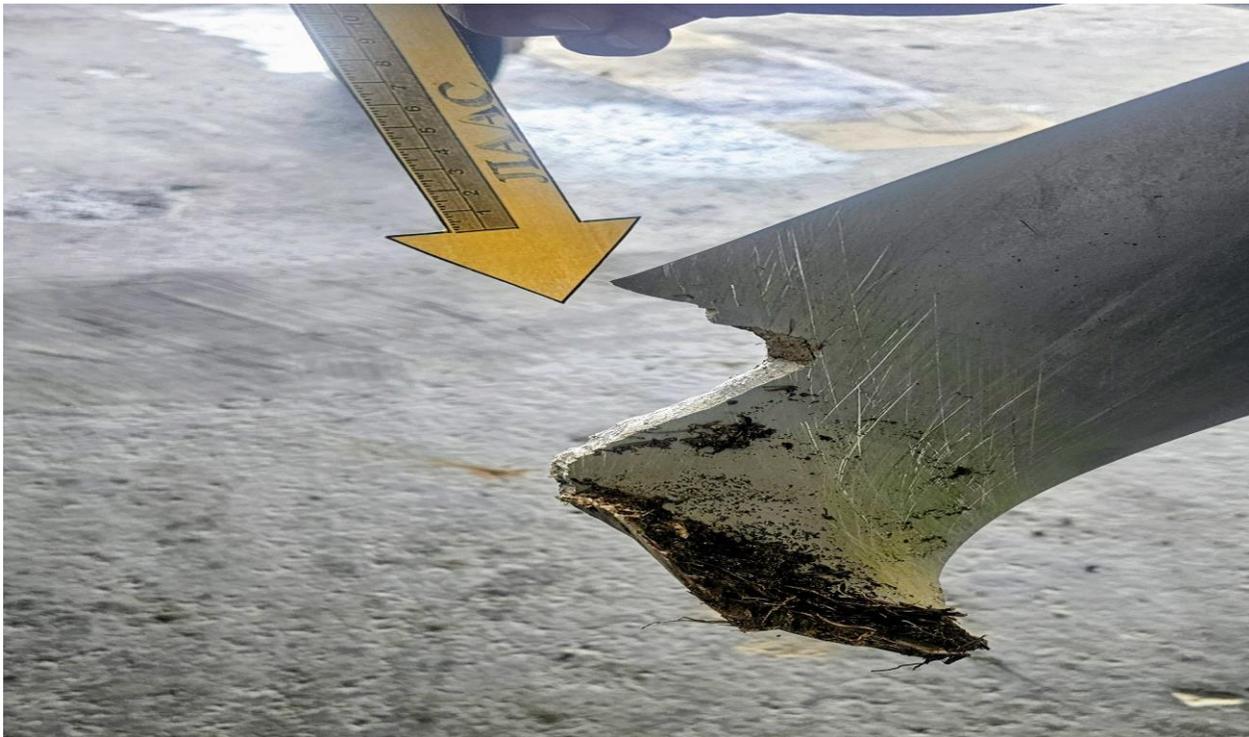
**Imagen 16:** Daños en las palas lado izquierdo.  
**Fuente:** Investigador Encargado. **Año:** 2025

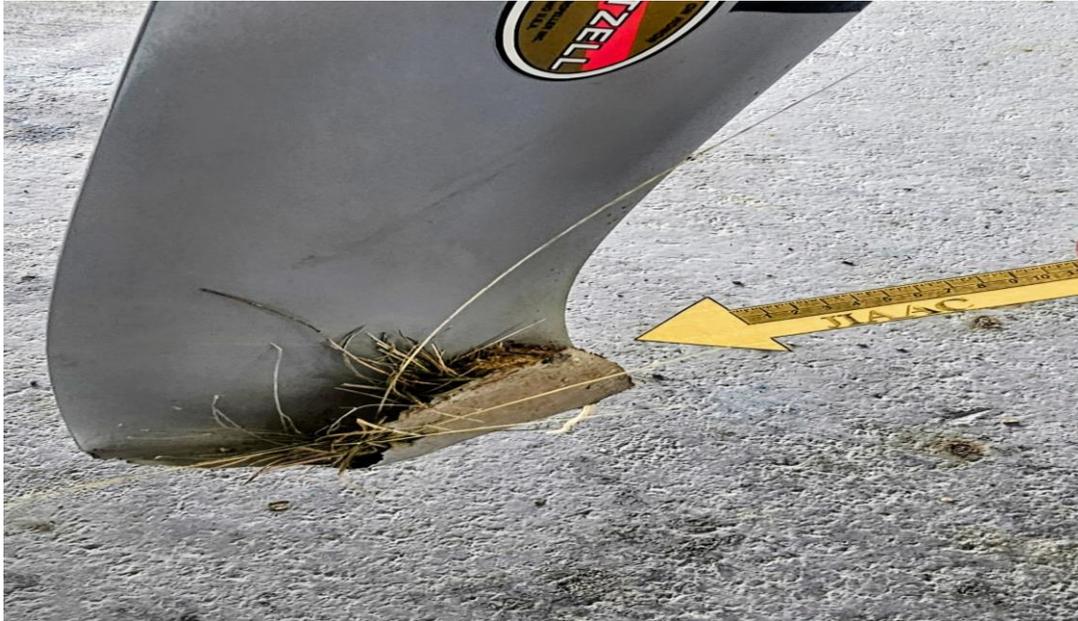
**Imagen 17:** Daños en las palas lado izquierdo.  
**Fuente:** Investigador Encargado. **Año:** 2025

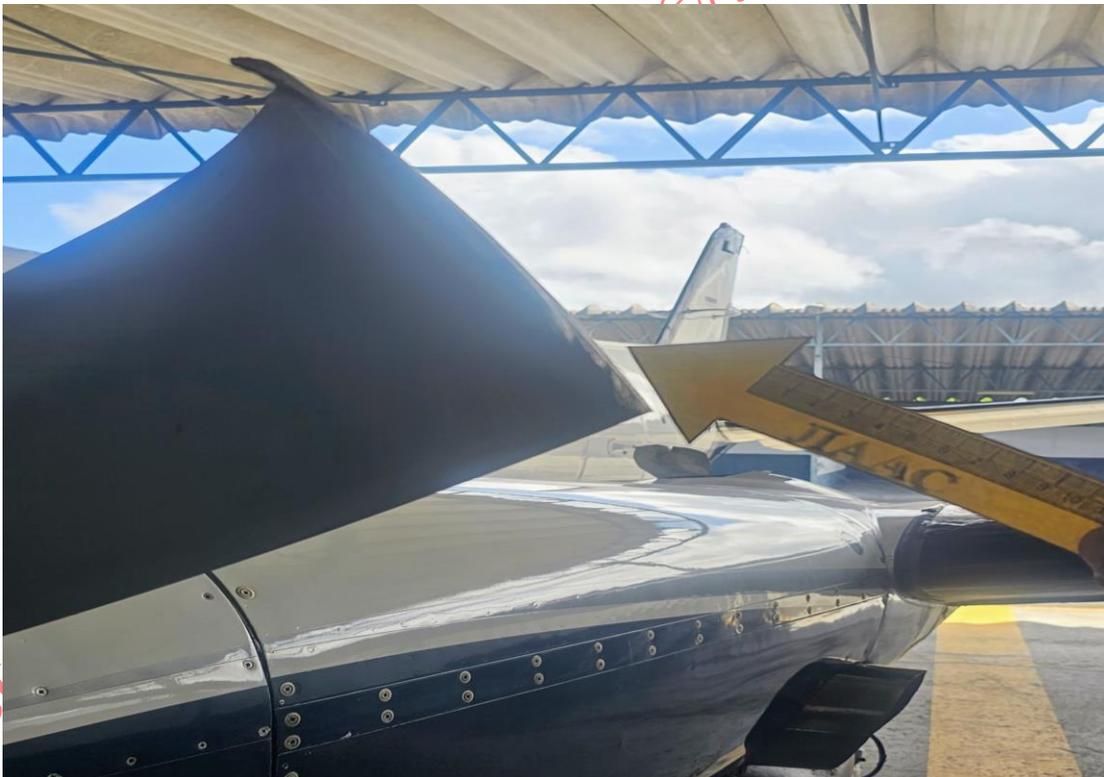
**Imagen 18:** Daños en las palas lado izquierdo.  
**Fuente:** Investigador Encargado. **Año:** 2025
