# INFORME PRELIMINAR

**INCIDENTE GRAVE  
SCF-PP**

**MATRÍCULA:** YV3145

**MODELO:** DC-9-82

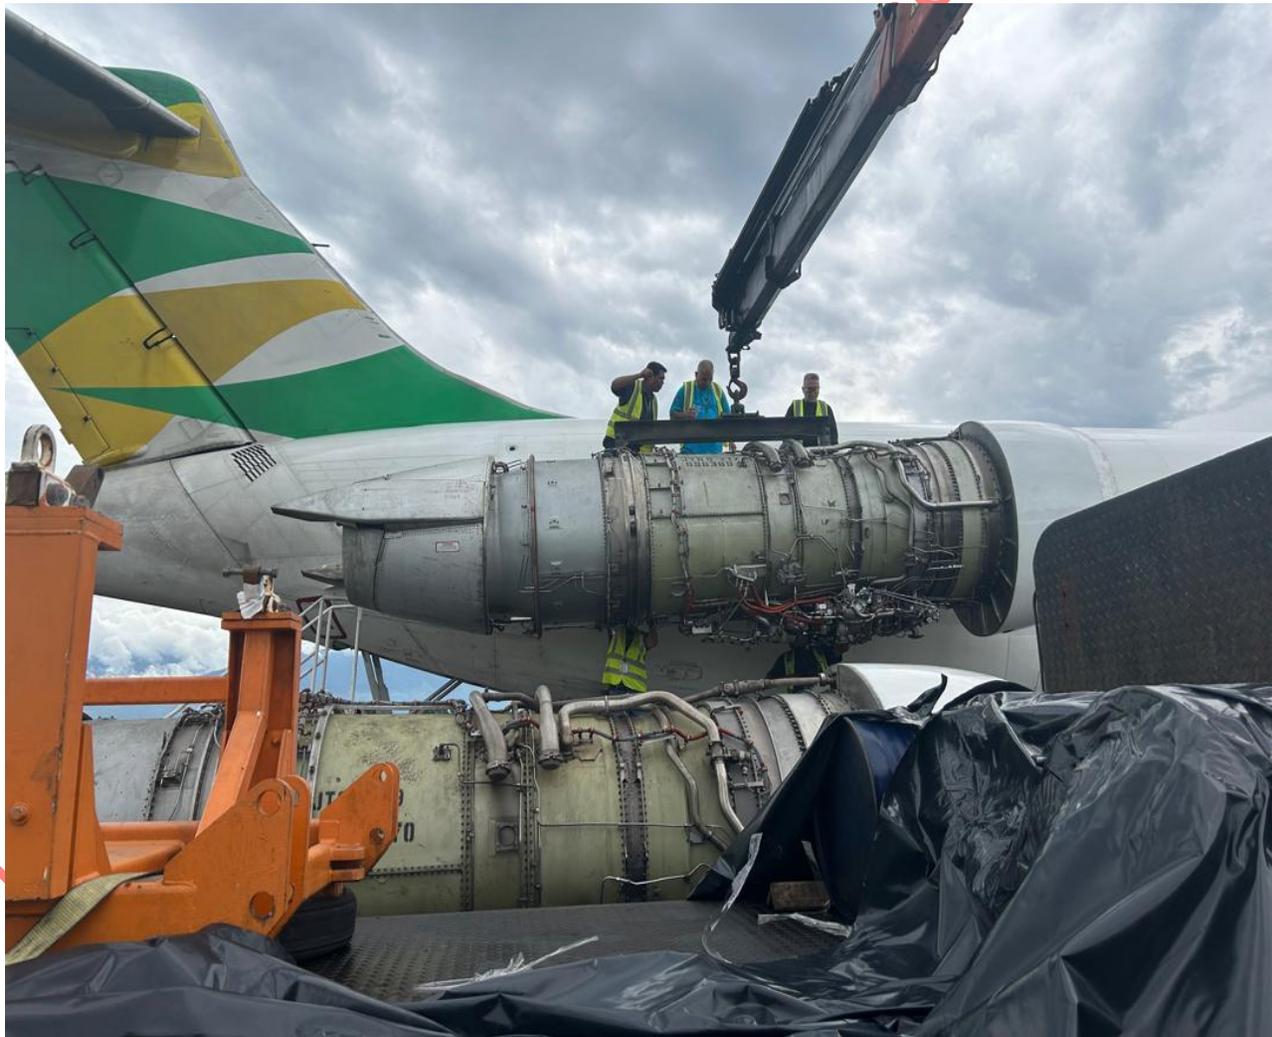
**Figura 2:** Remoción del Motor Derecho YV3145.  
**Fuente:** Investigador Encargado **Año:** 2025

- Se procedió con el cambio del motor derecho, para continuar con las experticias y análisis de los registros de mantenimiento.

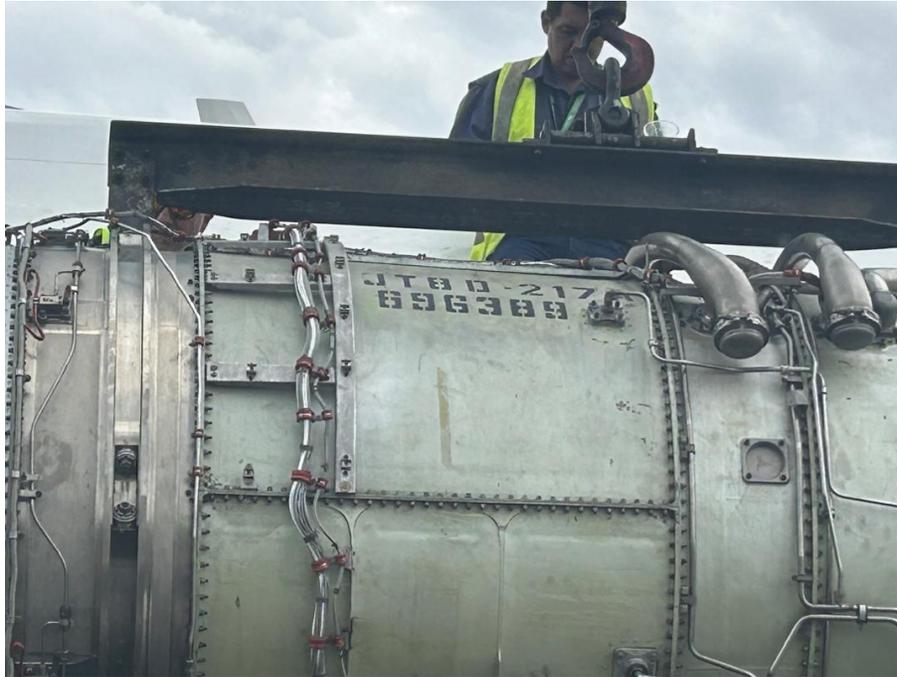
**Figura 3:** Remoción Motor Derecho YV3145.  
**Fuente:** Investigador Encargado Año: 2025

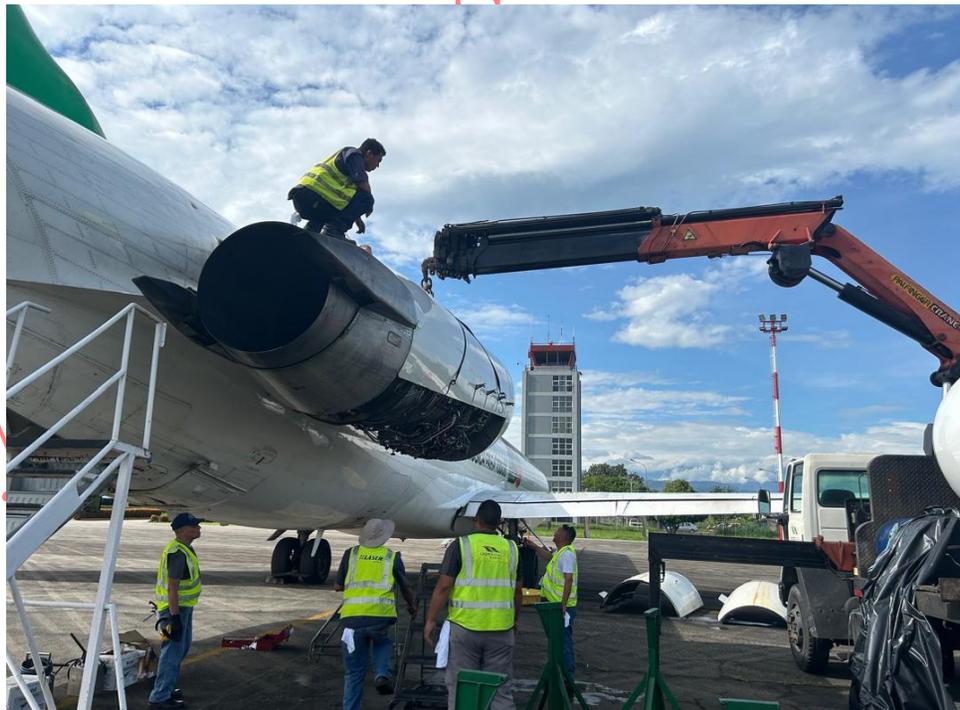
**Figura 4:** Reemplazo del Motor Derecho YV3145.  
**Fuente:** Investigador Encargado Año: 2025

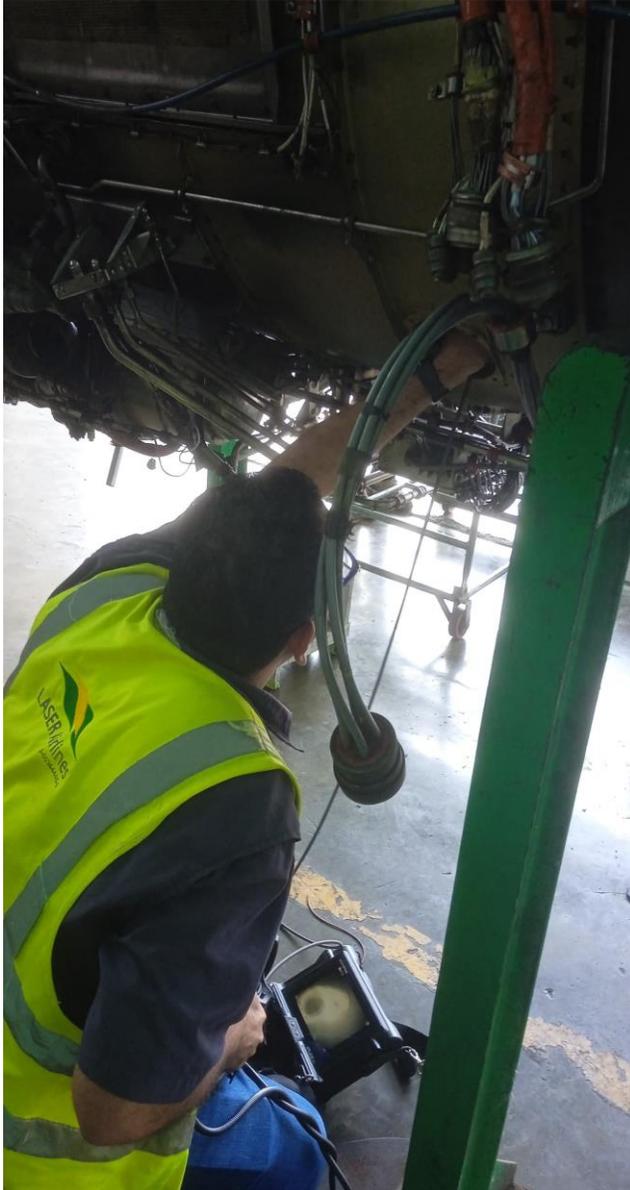
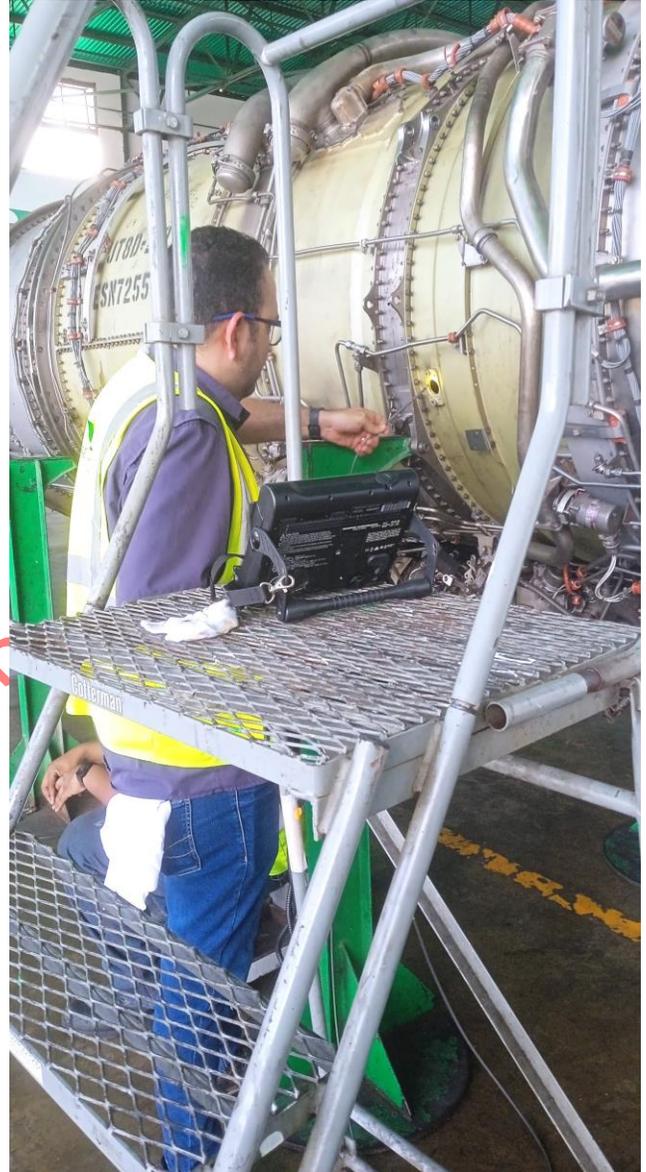
**Figura 5:** Inspección Boroscópica Motor Derecho YV3145.  
**Fuente:** Investigador Encargado Año: 2025

Se observaron 4 SMALL NICKS dentro de los límites de acuerdo con el AMM 72-00-00.

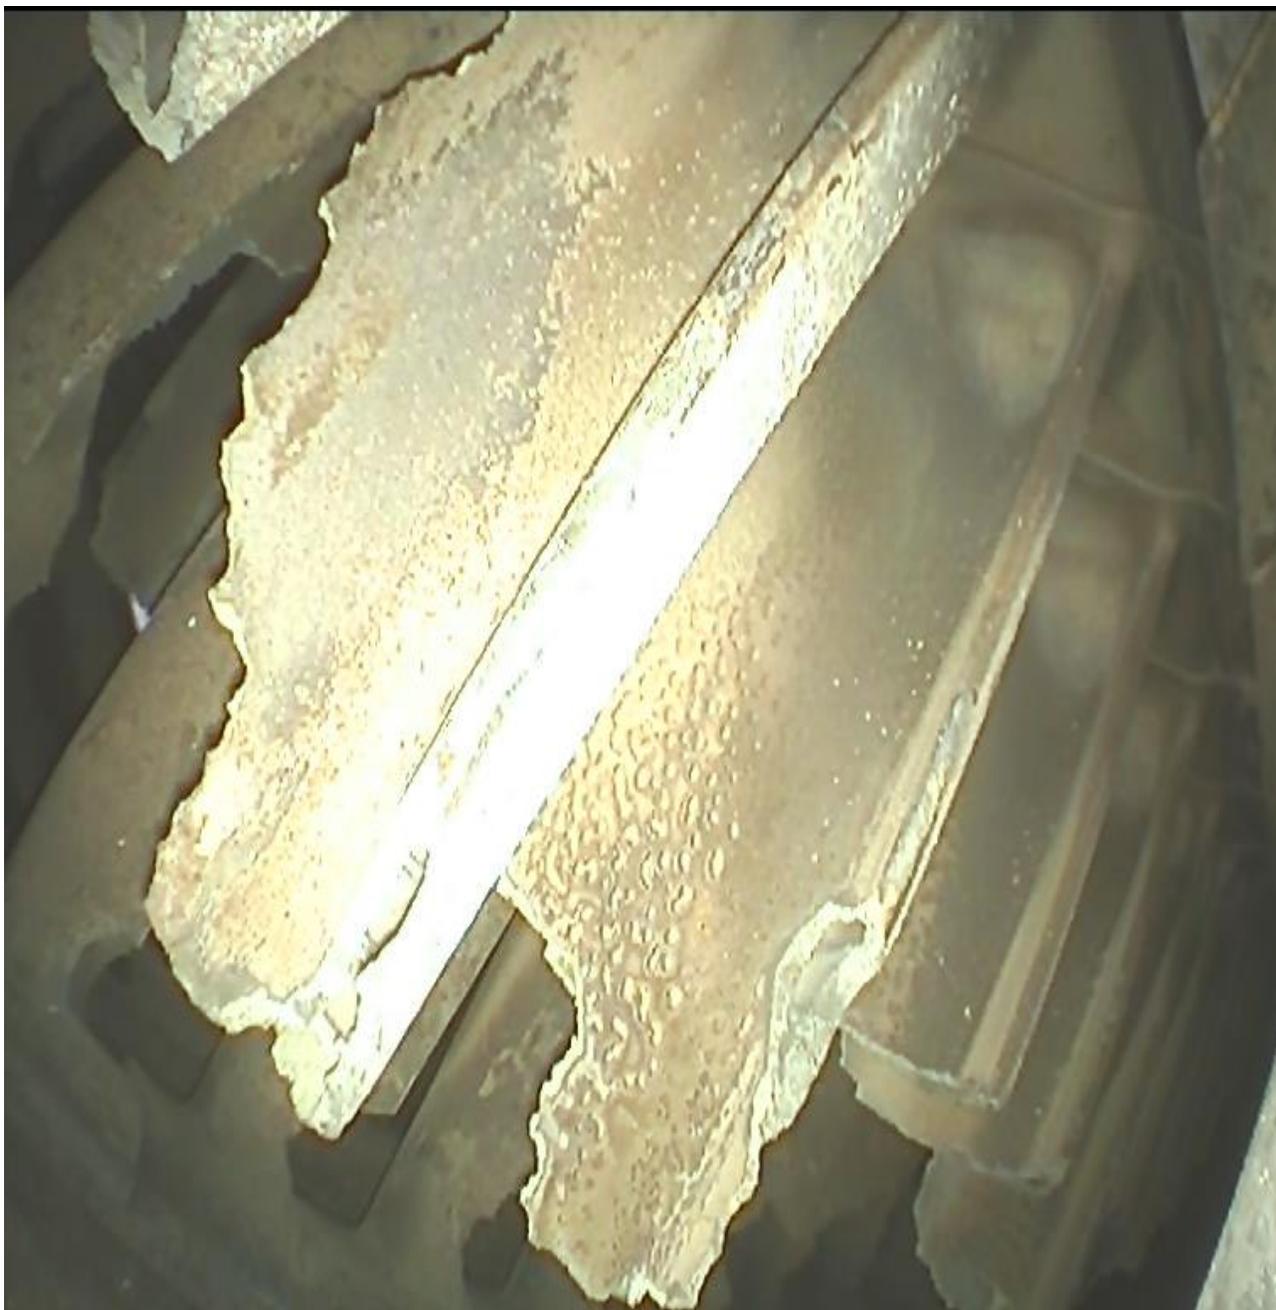
**Figura 6:** Perdida de material en los estatores motor derecho YV3145.  
**Fuente:** Investigador Encargado **Año:** 2025

Se observó pérdida de material en 4 NGVS fuera de límites de acuerdo al AMM 72-00-00.

Se observó pérdida de material de ESTADORES de T-2 BLADES fuera de límites de acuerdo con el AMM 72-00-00.

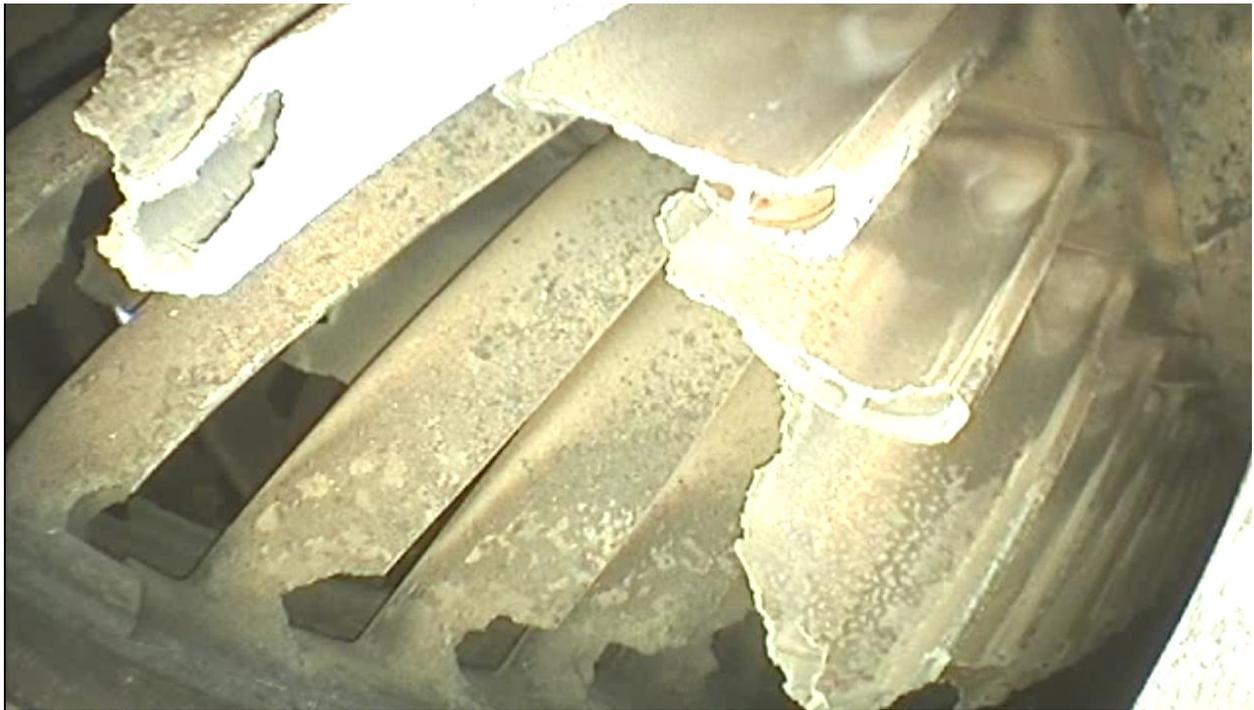
**Figura 7.** Perdida de material motor derecho YV3145.  
**Fuente:** Investigador Encargado **Año:** 2025

Se observó pérdida de material en set completo de T-1 BLADES fuera de límites de acuerdo con el AMM 72-00-00.

Se observó pérdida de material en T-2 BLADES fuera de límites de acuerdo al AMM 72-00-00.

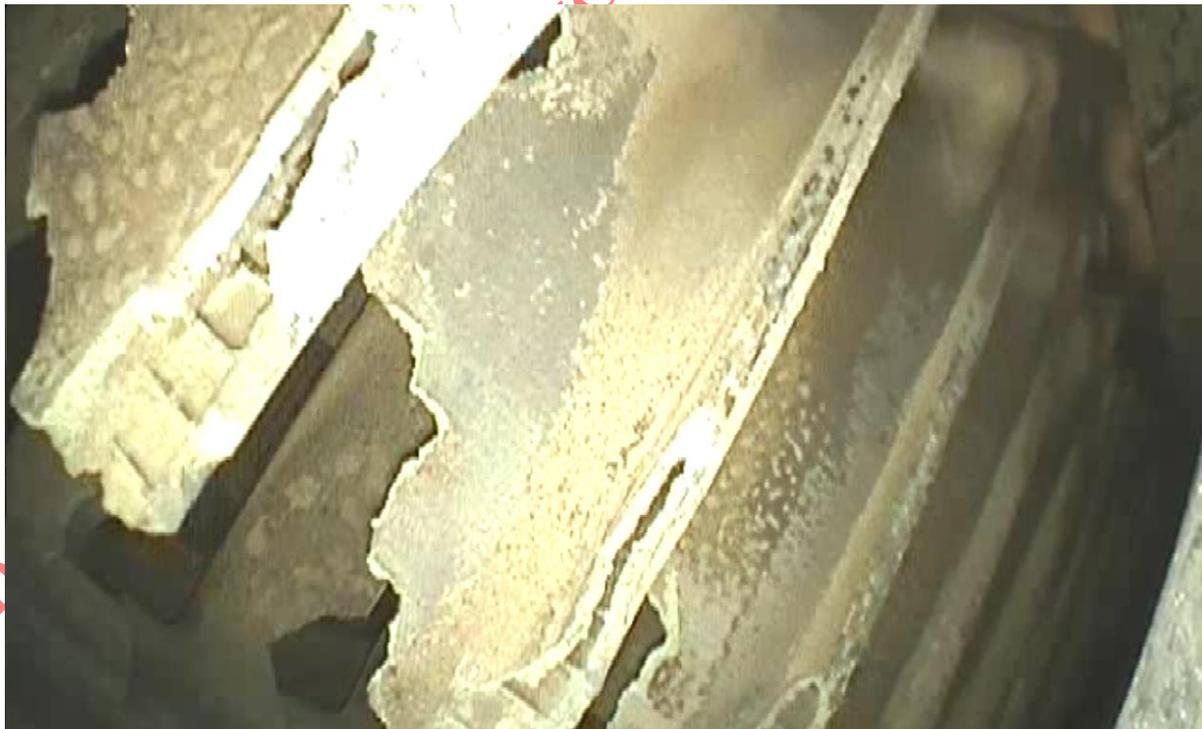
**Figura 8:** Perdida de material motor derecho YV3145.  
**Fuente:** Investigador Encargado **Año:** 2025

Se observó pérdida de material en T-4 BLADES fuera de límites de acuerdo al AMM 72-00-00.
