INFORME PRELIMINAR

INCIDENTE GRAVE SCF-PP

MATRÍCULA: YV3499

MODELO: DC-9-82

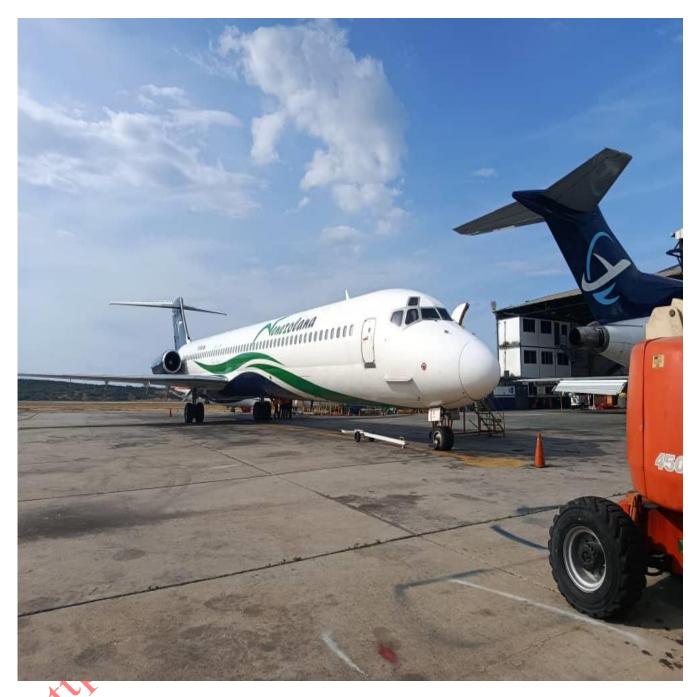
Figura 2. Aeronave **YV3499** en la plataforma. **Fuente:** Investigador Encargado. **Año:** 2025

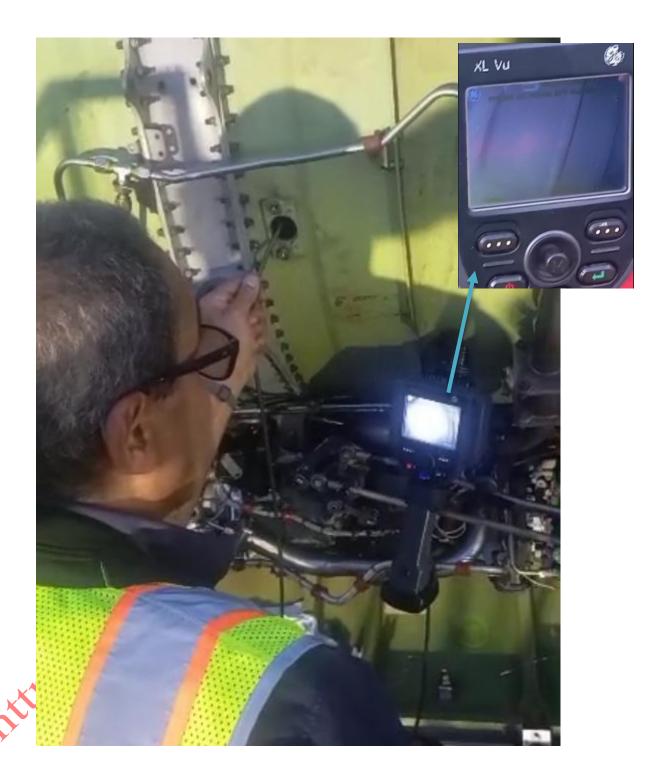
Figura 3. Procedimiento para la inspección, aeronave **YV3499. Fuente:** Investigador Encargado. **Año:** 2025

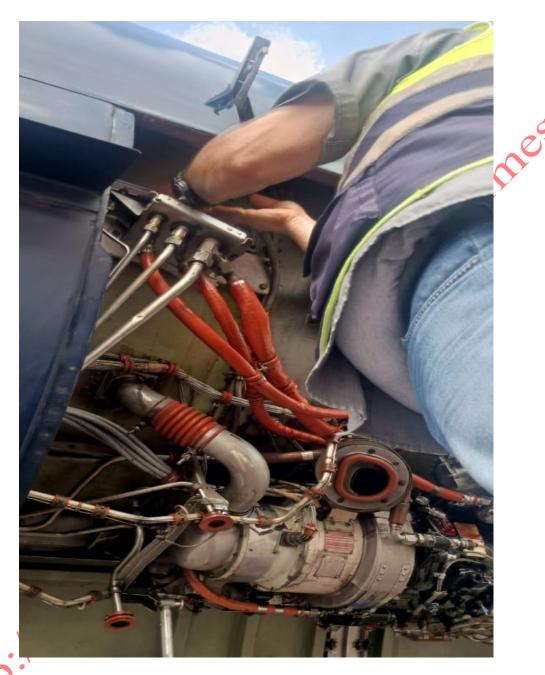
Figura 4. Inspección, aeronave YV3499. Fuente: Investigador Encargado. Año: 2025

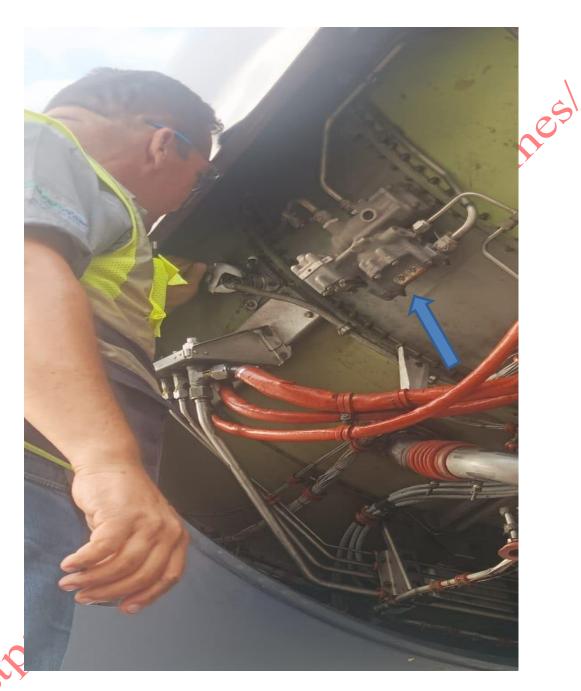
- Control de Mantenimiento Programados de la Aeronave.
 - Ultimo Certificado de Conformidad de Mantenimiento.
- 6. Se efectuó Troubleshooting, de acuerdo al AMM 72-00-04 PAG. 127/133 ITEMS 15 dando como resultado falla en el **PRESSURE RATIO BLEED CONTROL**. Componente que se reemplaza por condición.

Figura 5. Inspección de la PRESSSURE RATIO BLEED CONTROL YV3499.

- 7. Se realizó inspección Boroscopica.
- 8. Se procedió con el reemplazo de la **PRESSSURE RATIO BLEED CONTROL** y se realizaron los chequeos que resultaron satisfactorios, quedando la aeronave operativa.

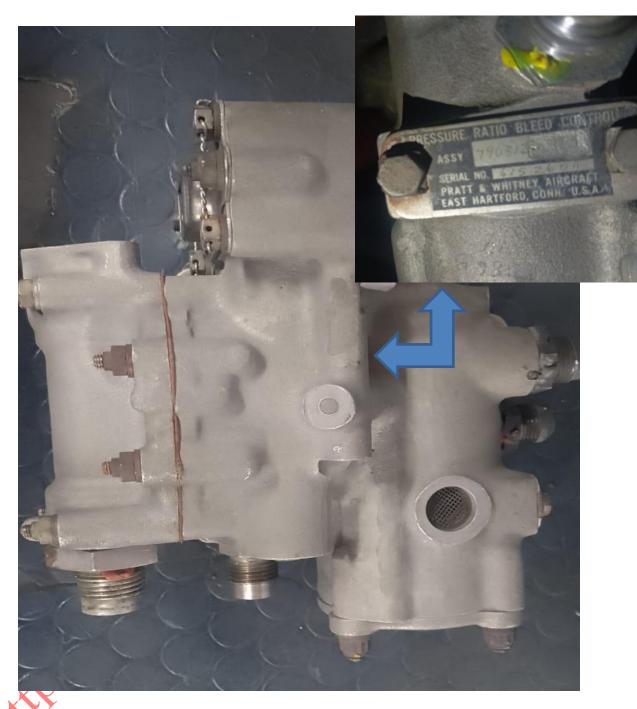
Figura 6. Serial del PRESSSURE RATIO BLEED CONTROL instalada YV3471.

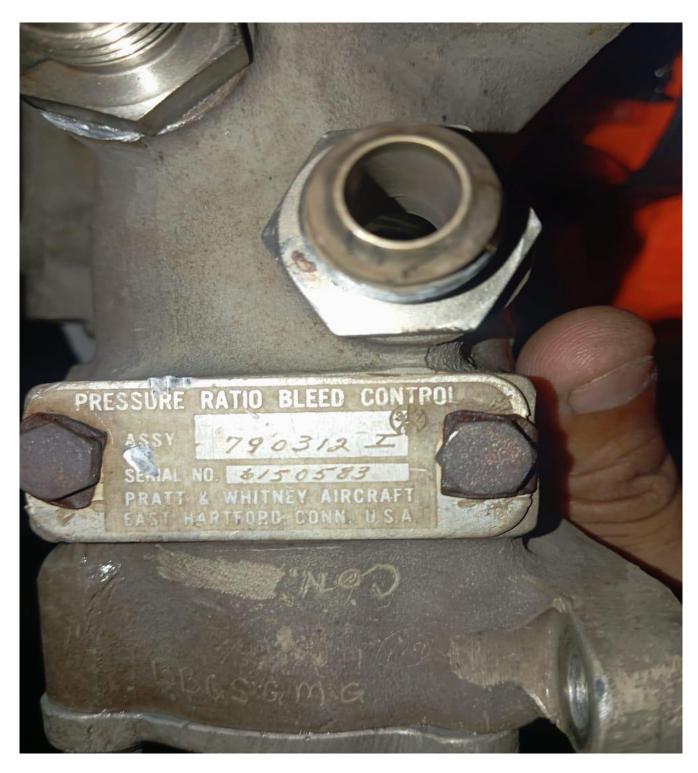
Figura 7. Serial de la PRESSSURE RATIO BLEED CONTROL dañada YV3499. Fuente: Investigador Encargado. Año: 2025

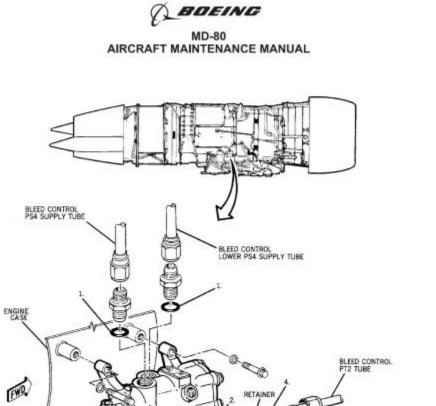
Figura 8. PRESSSURE RATIO BLEED CONTROL / MAINTENANCE PRACTICES MD80.
