# INFORME PRELIMINAR

## ACCIDENTE LOC-I/F-NI

**MATRÍCULA:** YV156A

**MODELO:** S2R-R1340

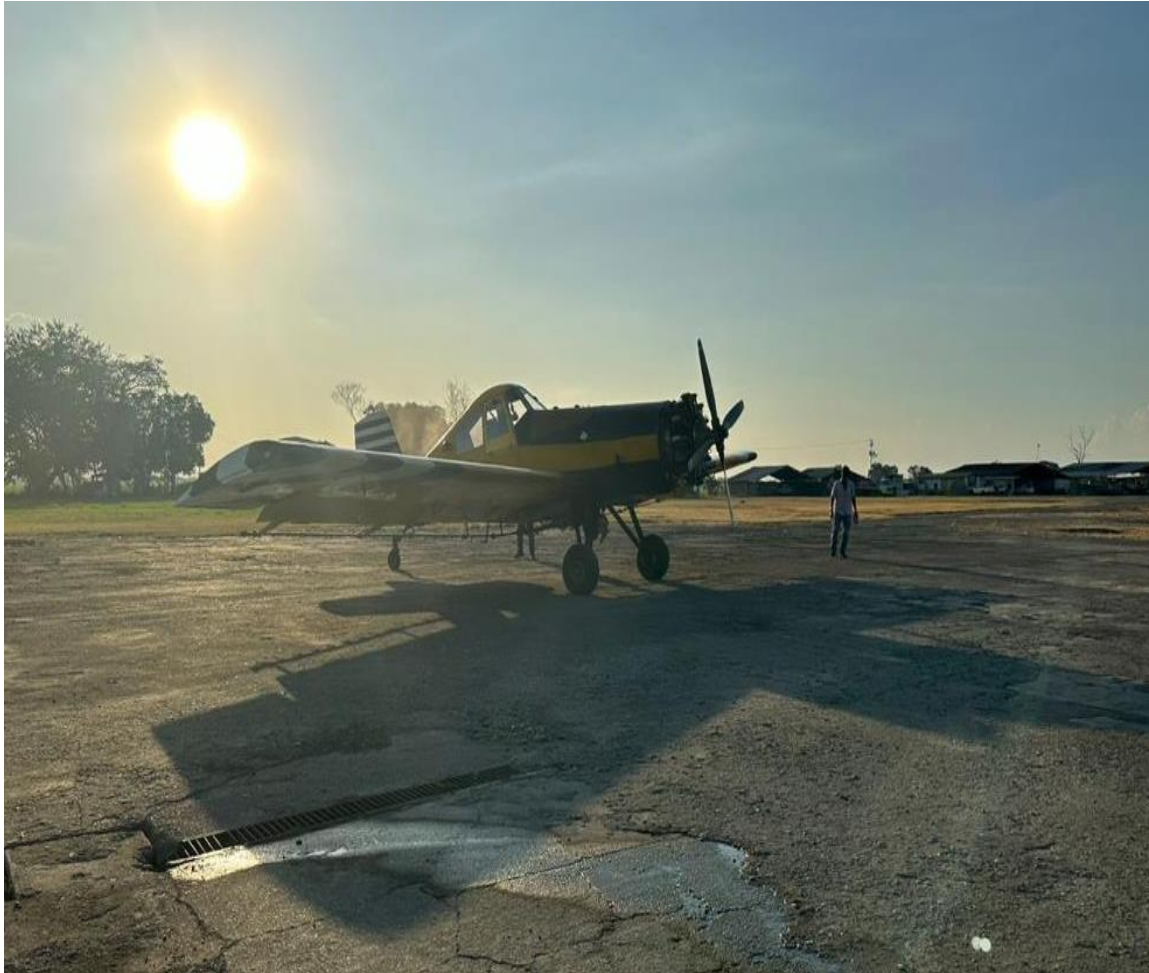
**Figura 2.** Aeronave YV156A en la plataforma.  
**Fuente:** Investigador Encargado. **Año:** 2025

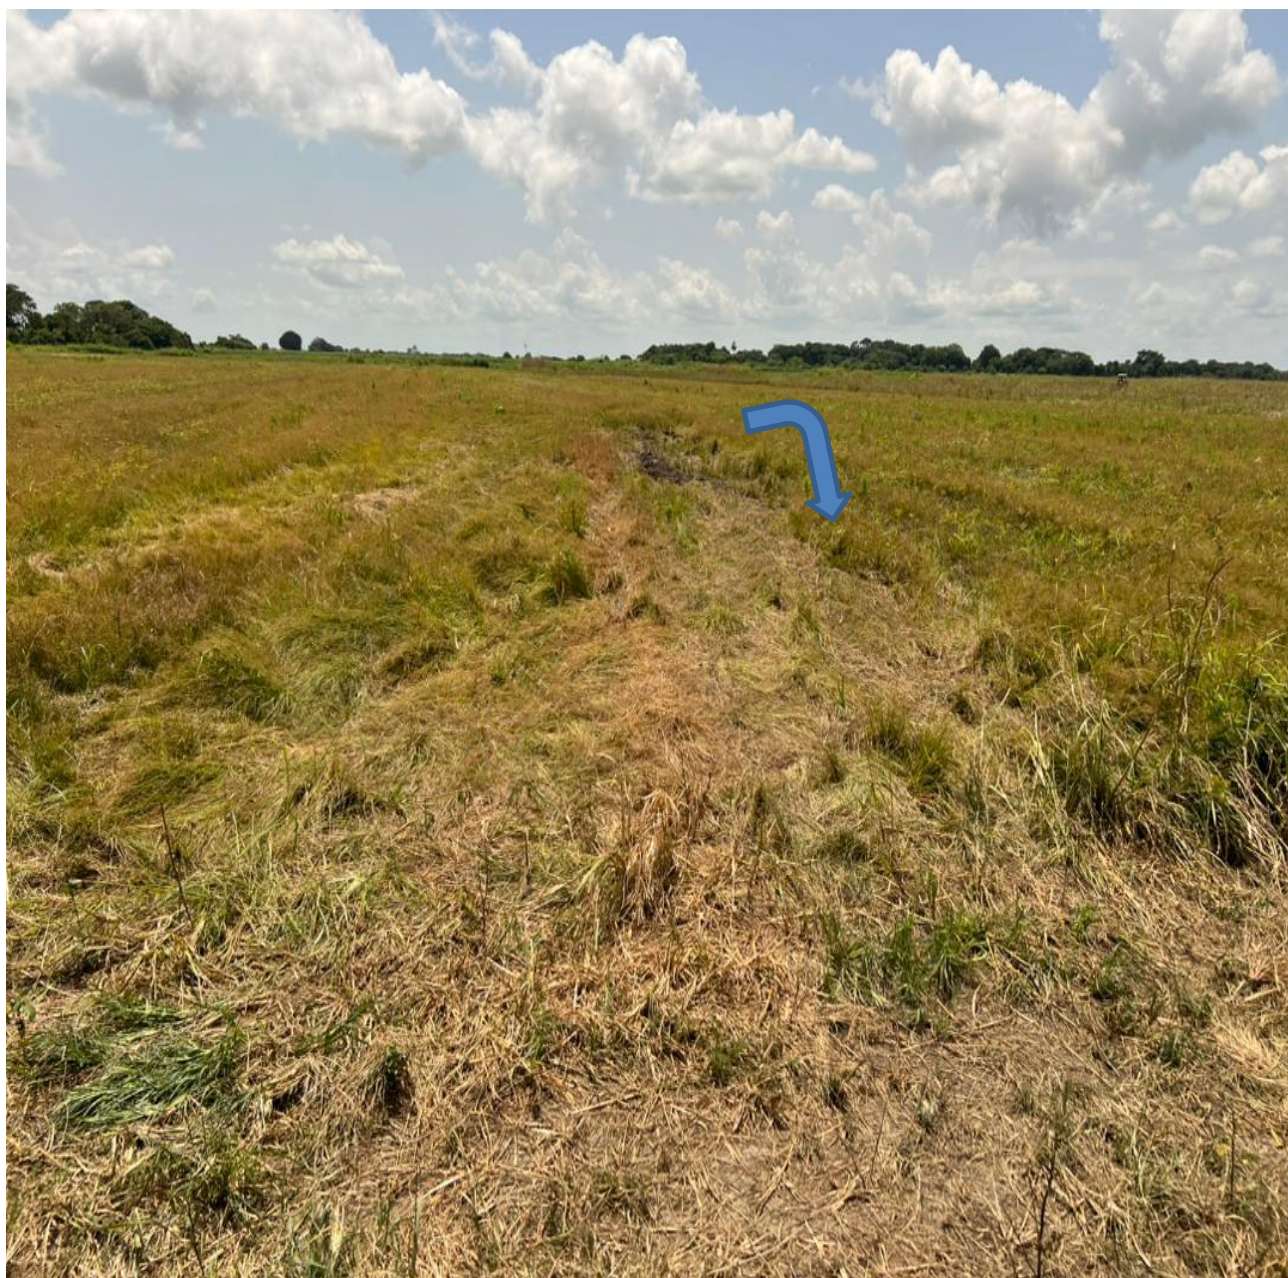
**Figura 3.** Zona de Aterrizaje, aeronave YV156A.  
**Fuente:** Investigador Encargado. **Año:** 2025

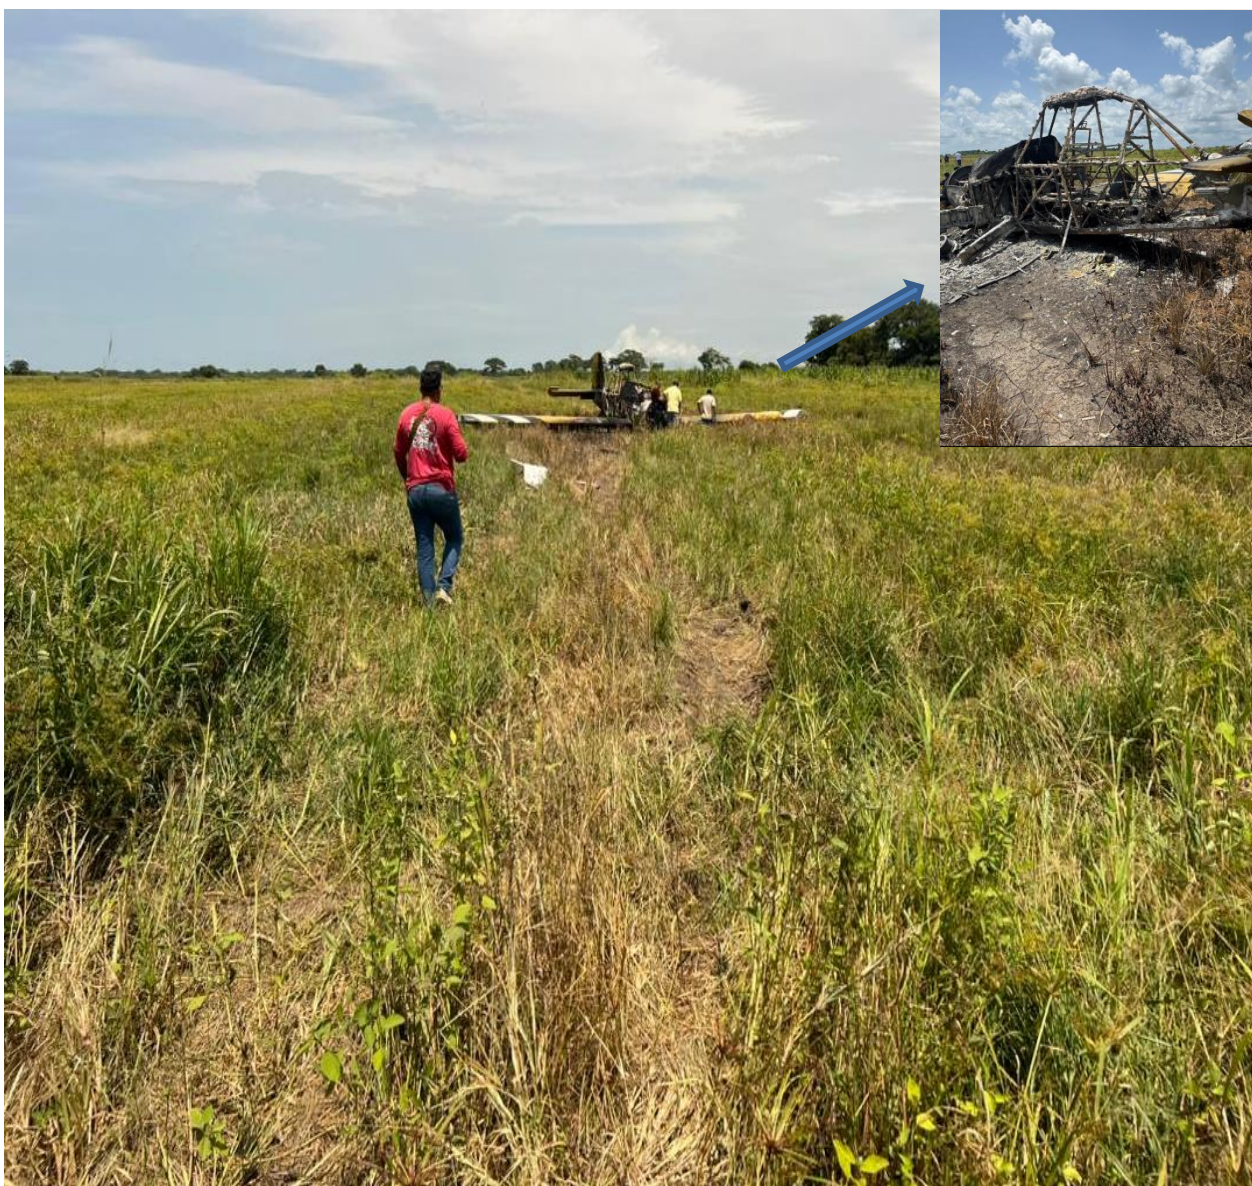
**Figura 4.** Zona de aterrizaje, aeronave YV156A.

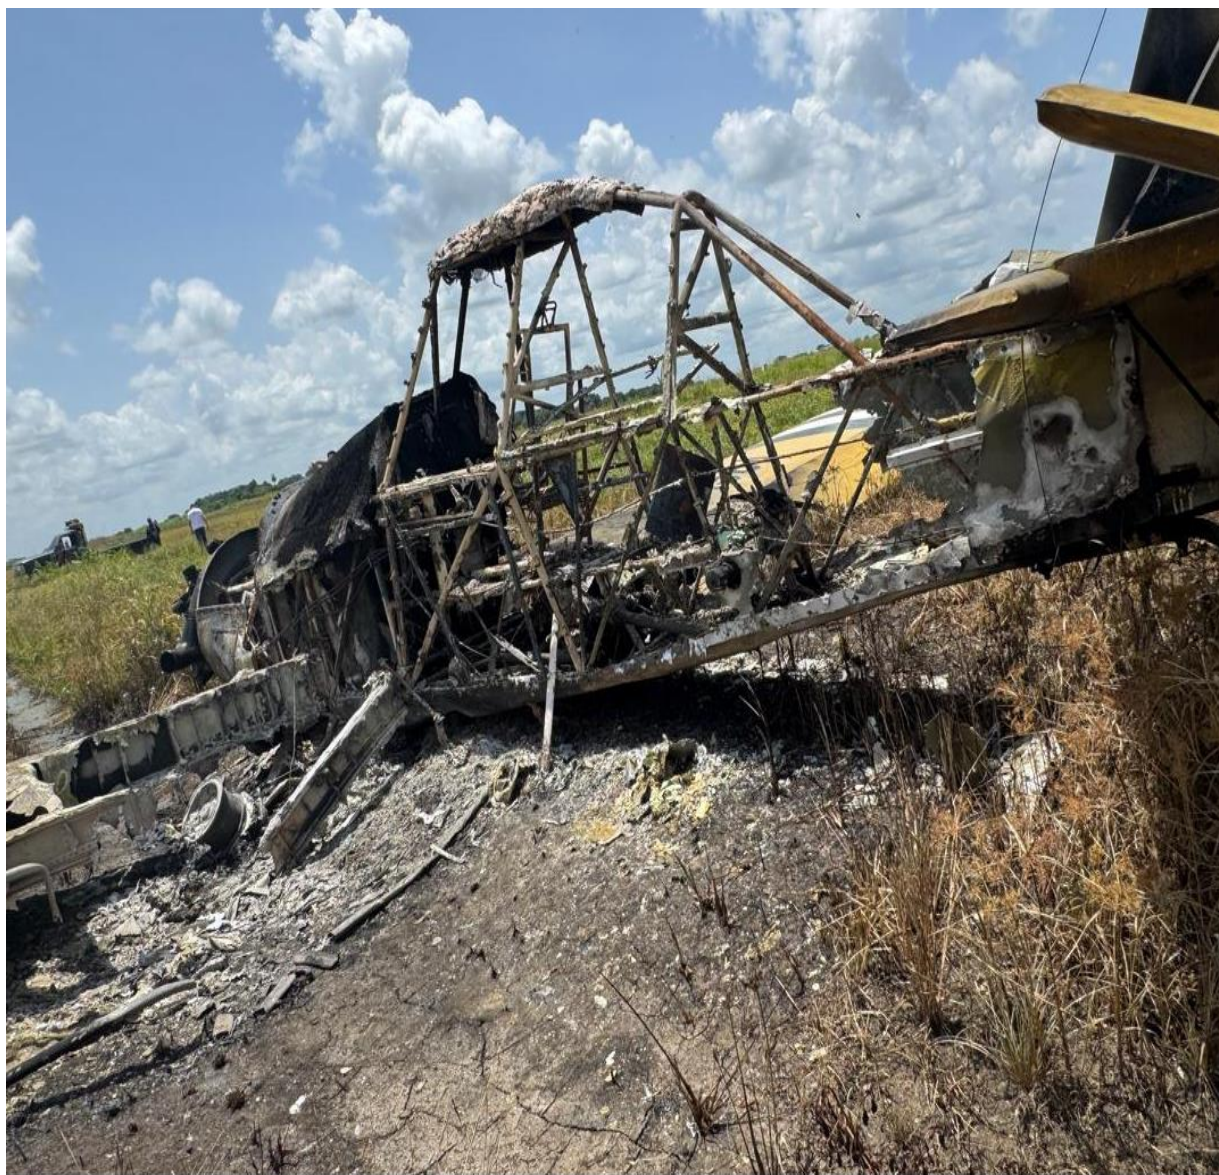
sale de la aeronave sin novedad, Posteriormente se inicia el fuego en la aeronave. Resultando el tripulante ileso y la aeronave destruida.

**Figura 5. Aeronave YV156A destruida.**  
**Fuente:** Investigador Encargado. **Año:** 2025

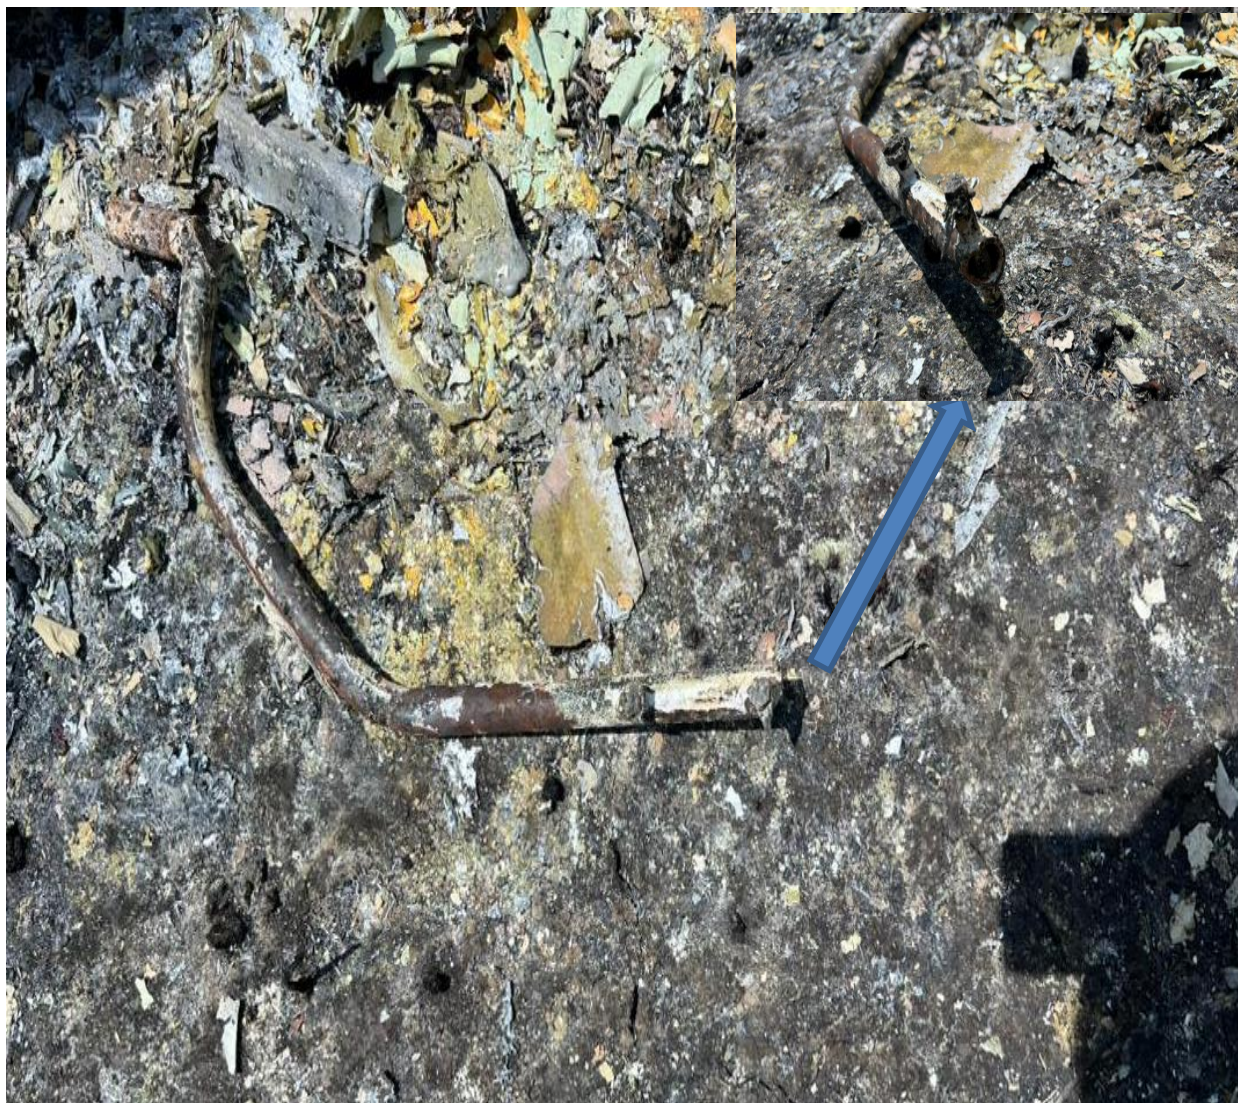
**Figura 8. Bastón de Mando fracturado YV156A.**
