# INFORME PRELIMINAR

**INCIDENTE GRAVE  
SCF-PP/F-NI**

**MATRÍCULA:** YV665T

**MODELO:** 727-2X3

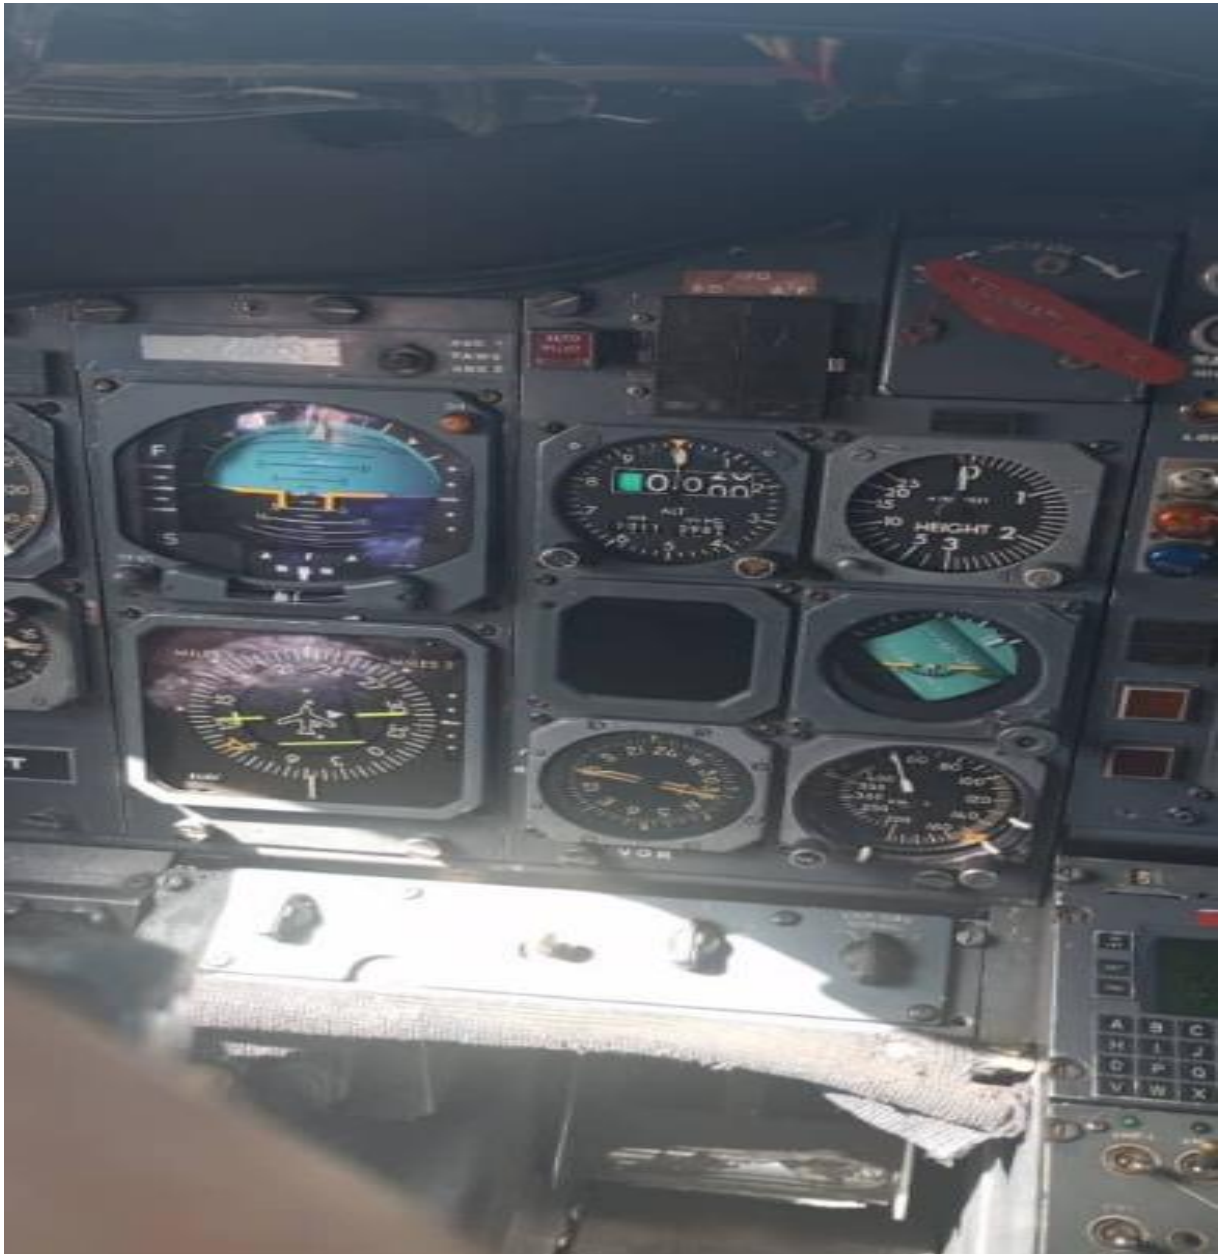
**Figura 3.** Cabina de mando, aeronave YV665T  
**Fuente:** Investigador Encargado. Año: 2025

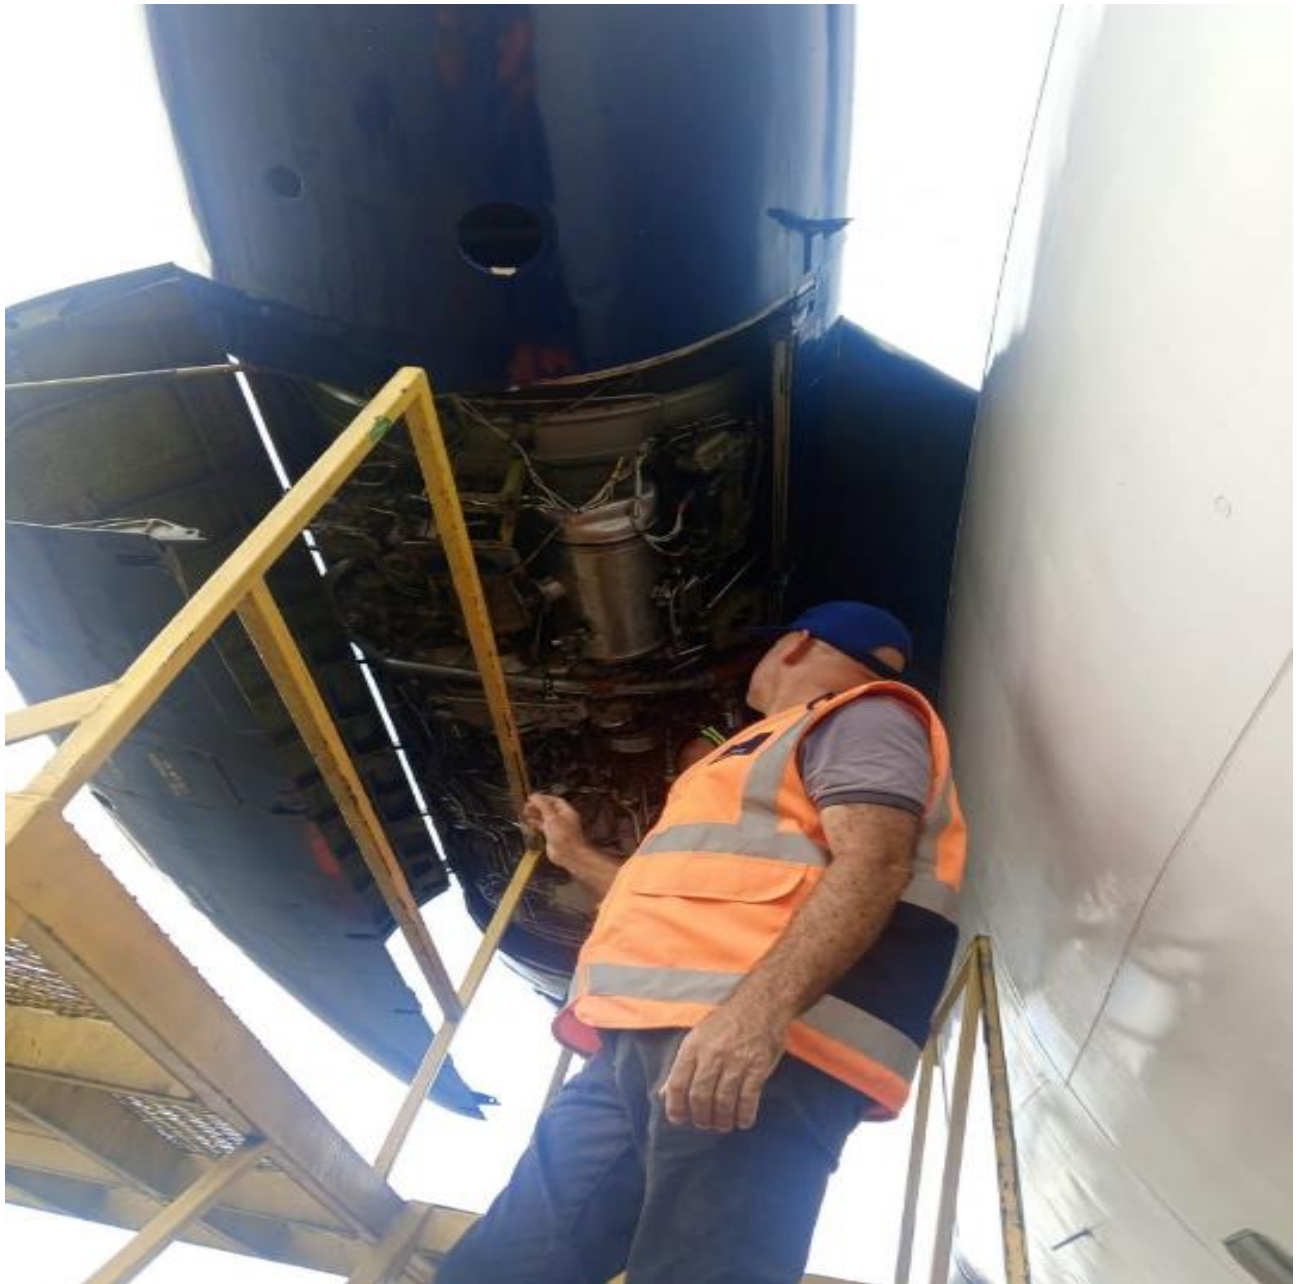
**Figura 4.** Inspección visual del motor N°3, aeronave YV665T  
**Fuente:** Investigador Encargado. **Año:** 2025

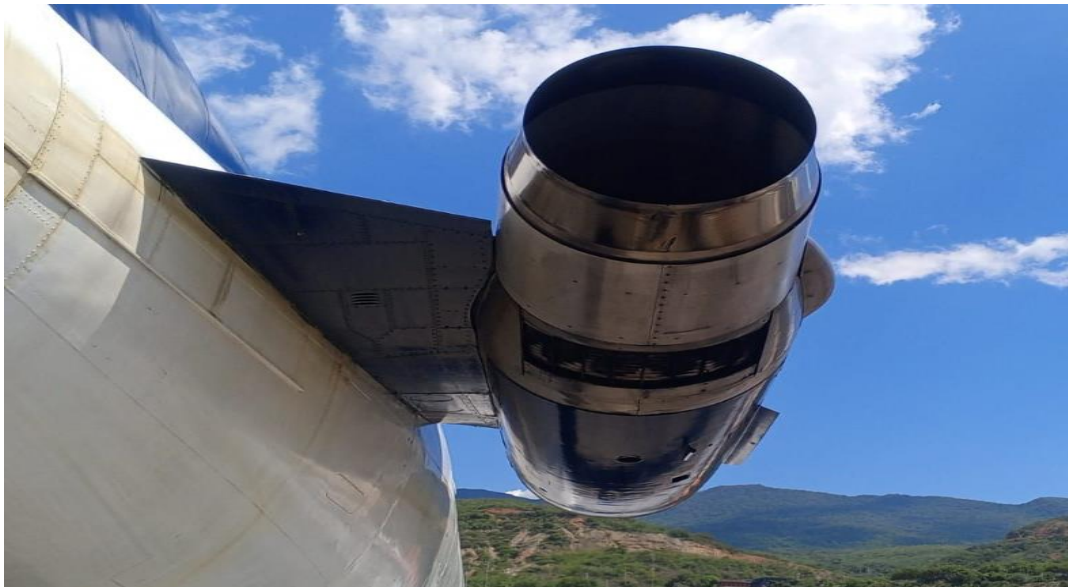
**Figura 5.** Inspección Motor N° 3 sin daños externos, aeronave YV665T  
**Fuente:** Investigador Encargado. **Año:** 2025

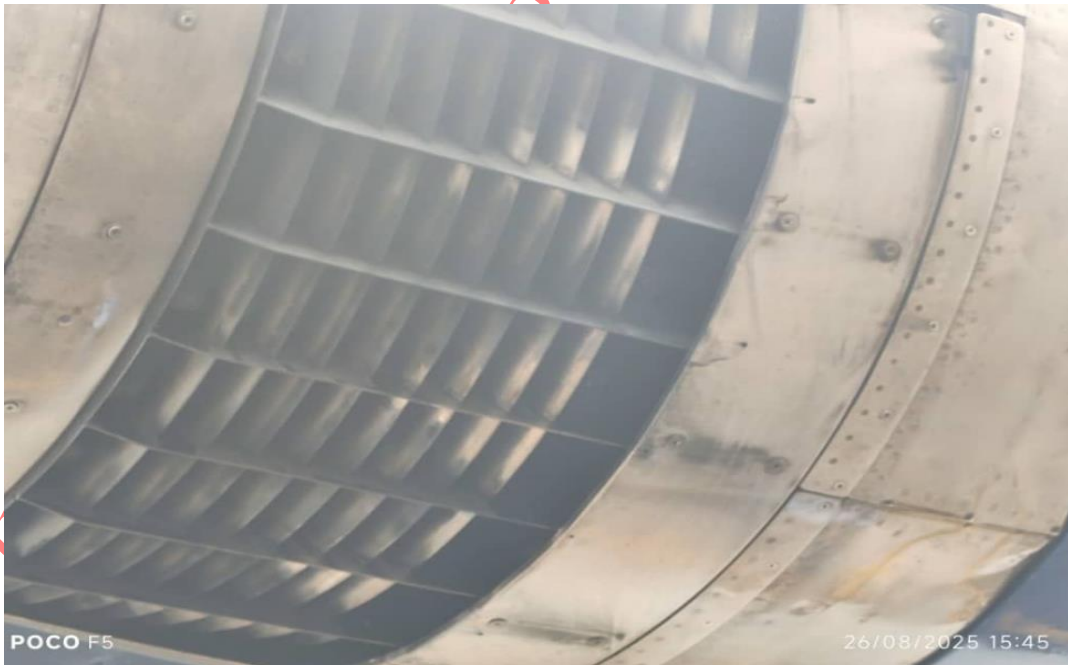
**Figura 6.** Inspección visual Motor N°3 aeronave YV665T  
**Fuente:** Investigador Encargado. **Año:** 2025

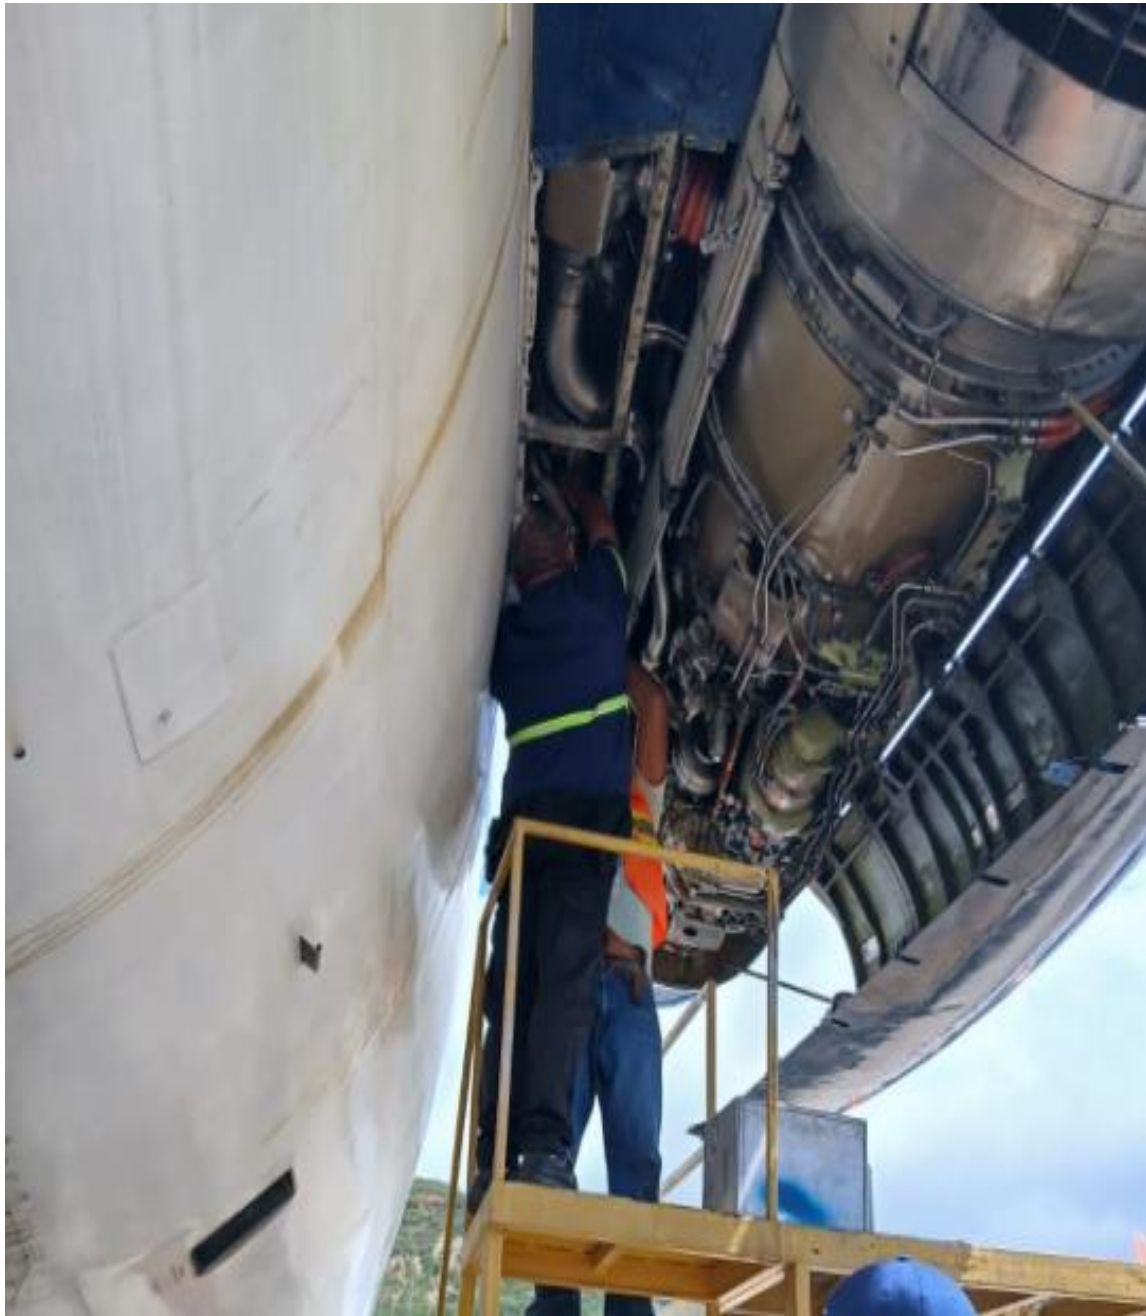
**Figura 7.** Ajuste del sistema de neumático del motor N°3, aeronave YV665T

La JIAAC luego de las experticias realizadas y las evidencias recabadas durante el proceso de Investigación pudo determinar que la causa probable, está directamente relacionada por una falsa alarma de fuego en el motor numero 3, ocasionado por el aflojamiento progresivo de las abrazaderas de los ductos las etapas 8 y 13, originado por un ajuste insuficiente durante la instalación del motor, con la vibración normal del motor y al no tener una sujeción adecuada, provocó un aflojamiento progresivo que permitió una fuga de aire neumático de alta presión, alterando la señal de detección de fuego y simulando una condición de sobrecalentamiento, activando así los sistemas de emergencia.

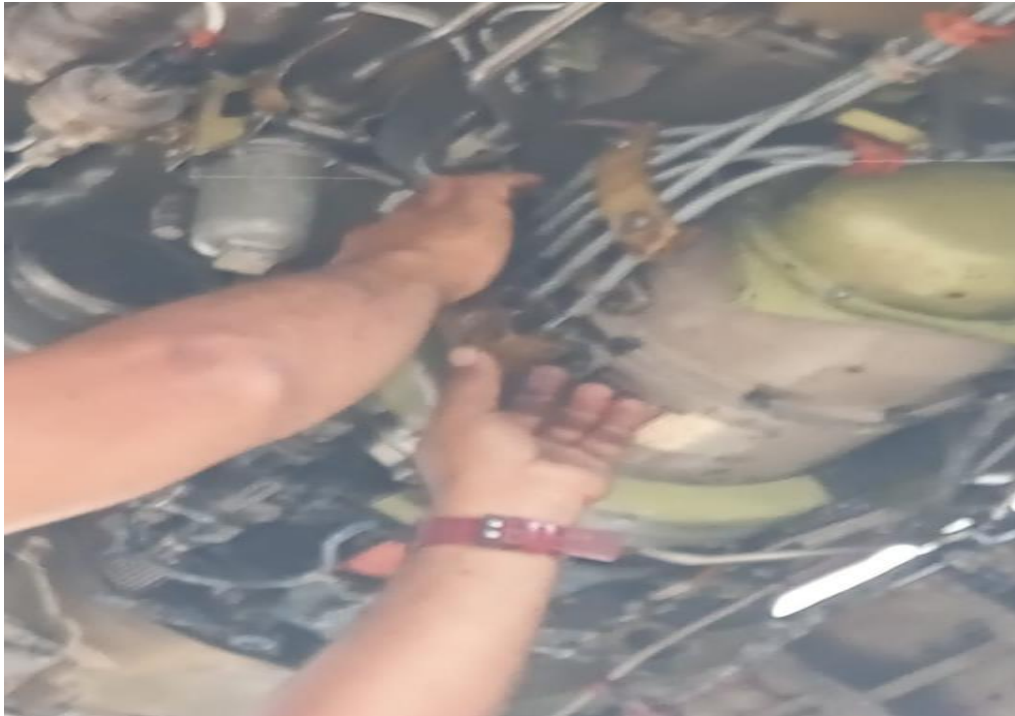
**Figura 8.** Ajuste del sistema neumático, aeronave YV665T  
**Fuente:** Investigador Encargado. **Año:** 2025

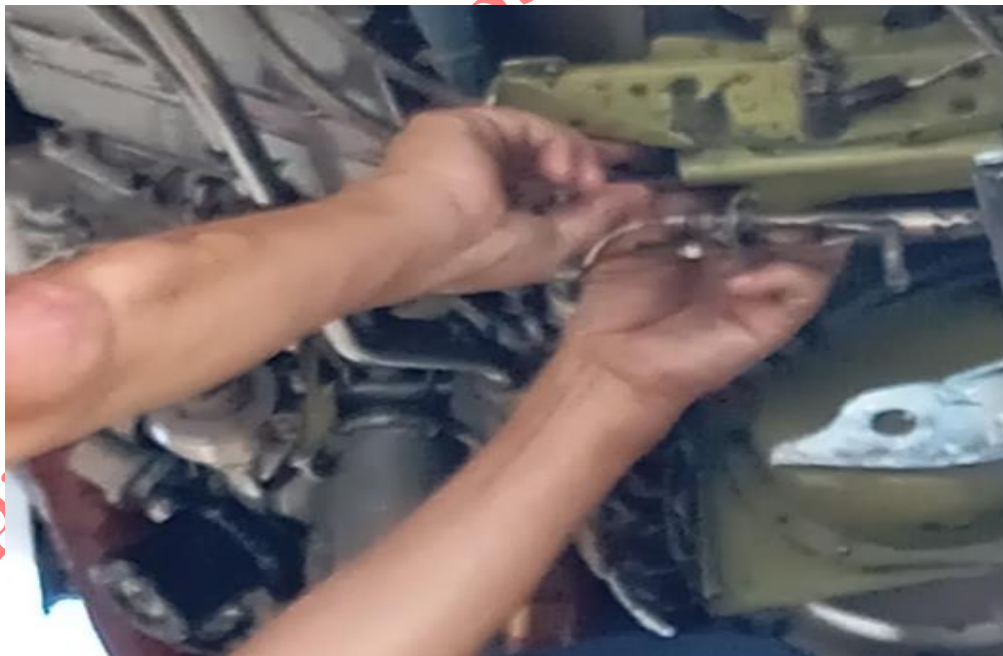
**Figura 9.** Ajuste del Loop, aeronave YV665T  
**Fuente:** Investigador Encargado. **Año:** 2025

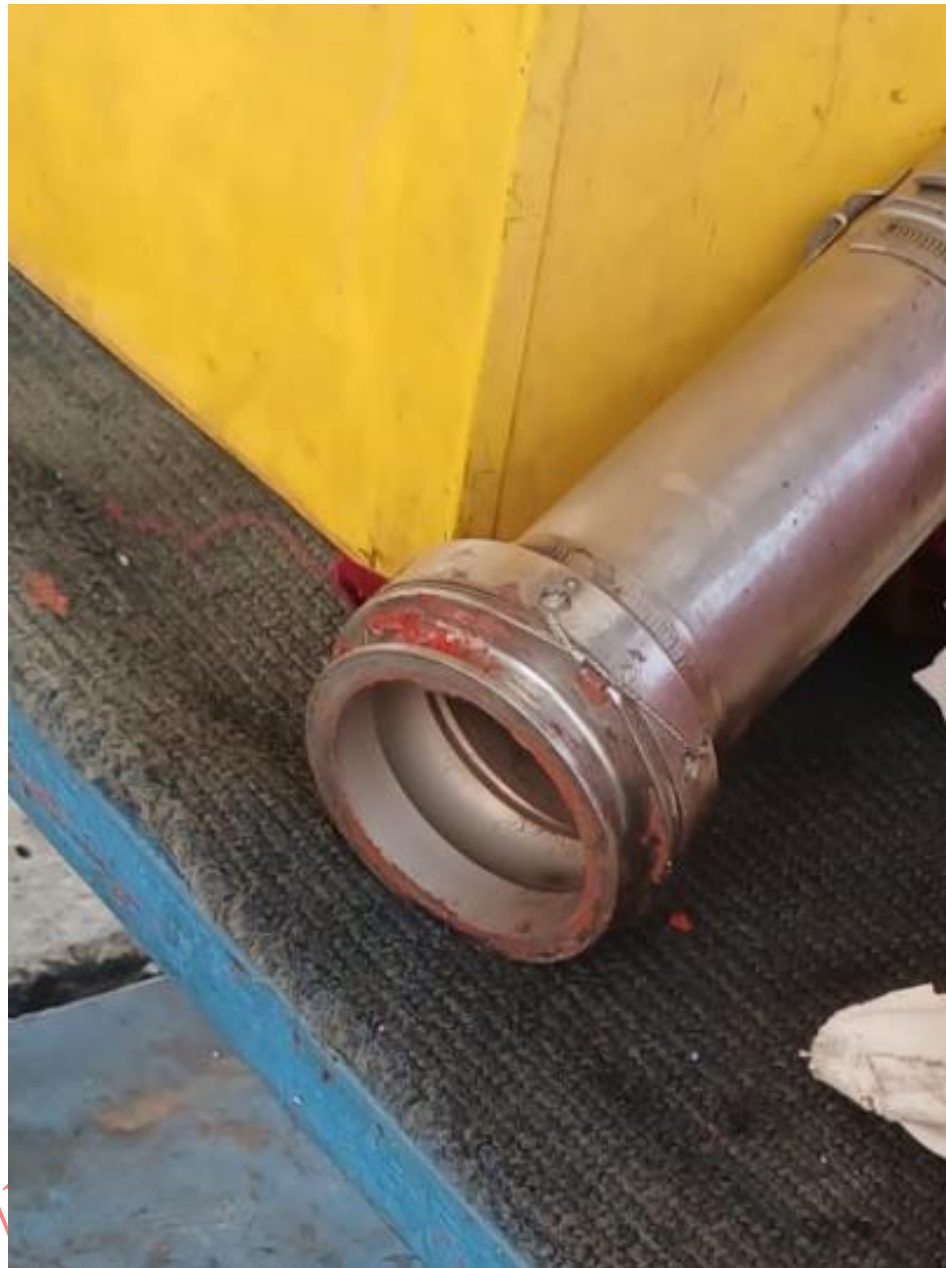
**Figura 10.** Ducto neumático (Componente Ajustado) Aeronave YV665T
