**EXPEDIENTE 025/2025**

# **INFORME PRELIMINAR**

## **INCIDENTE GRAVE** SCF-PP

FABRICANTE DE LA AERONAVE: DOUGLAS
AIRCRAFT COMPANY
MODELO: DC-9-82

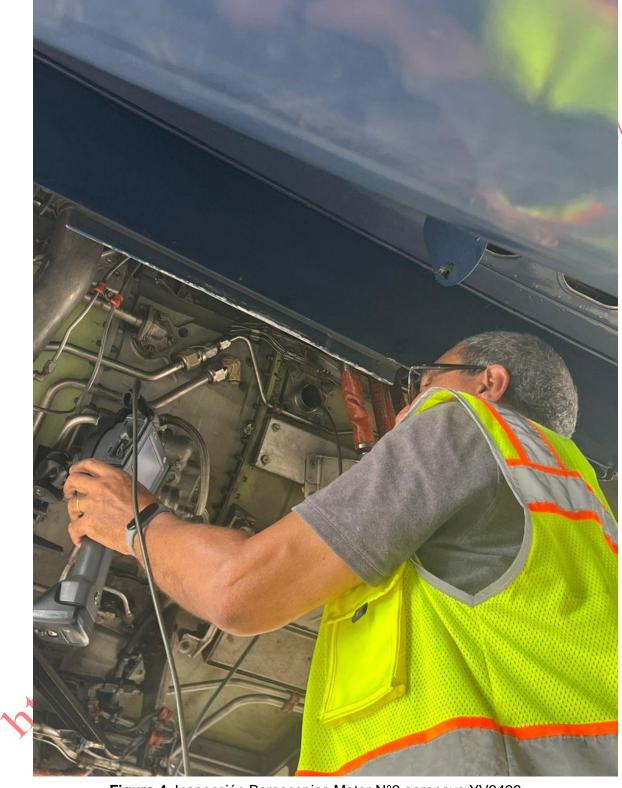
**Figura 4.** Inspección Boroscopica Motor N°2 aeronave YV3499. **Fuente:** Investigador Encargado. **Año:** 2025

Durante la inspección Boroscópica se obtuvieron los siguientes resultados:

- 1. HPT BLADES (T1): Se observaron puntos de erosión y corrosión en la parte cóncava de todos los alabes, también se observó erosión en el (LE), en todos lo alabes, de acuerdo a la referencia técnica.

- 2. HPC BLADES (C13): Se observó sin daños al momento de la inspección.
- HPC BLADES (C7): Se observó sin daños al momento de la inspección.
- 4. LPC BLADES (C6): Se observó sin daños al momento de la inspección.

- 5. LPT BLADES (T2): Se observó sin daños al momento de la inspección
- 6. CAMARA#1: Se observó un (1) N.G.V S con una rajadura en el (L.E), al momento de la inspección.

- 7. CAMARA#2: Se observó un (1) N.G.V S con una rajadura axial rn la parte concava y dos rajaduras en el L.E. al momento de efectuarse la inspección.
- 8. CAMARA#3: Se observó sin daños al momento de efectuarse la inspección.

- 9. CAMARA#4: Se observó sin daños al momento de efectuarse la inspección.
- 10. CAMARA#5: Se observaron dos N.G.VS con rajadura en el L.E y una rajadura axial en la parte concava, al momento de efectuarse la inspección.

- 11. CAMARA#6: Se observaron un N.G.VS con erosión en el L.E, al momento de efectuarse la inspección.
- 12. CAMARA#7: Se observo una rajadura axial en el ducto interno, al momento de efectuarse la inspección.

- 13. CAMARA#8: Se observó un N.G.VS con una rajadura y erosión en el T.E, al momento de efectuarse la inspección.
- 14. CAMARA#9: Se observó sin daños al momento de efectuarse la inspección.

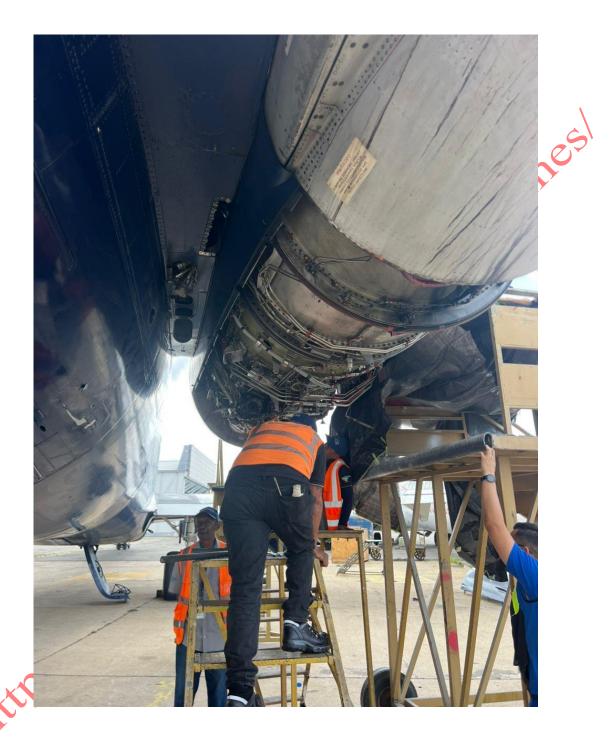
**Figura 5.** Inspección Motor N°2 aeronave YV3499. **Fuente:** Investigador Encargado. **Año:** 2025

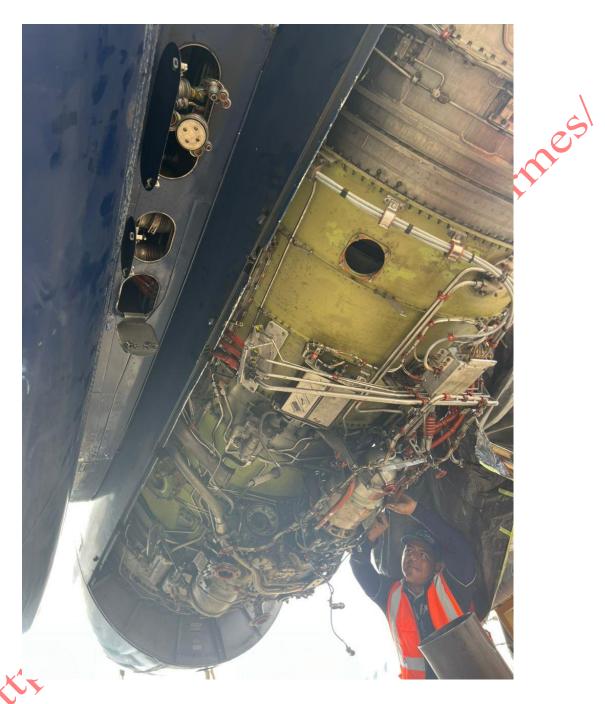
**Figura 6.** Inspección del Motor N°2 aeronave YV3499 **Fuente:** Investigador Encargado. **Año:** 2025
