INFORME PRELIMINAR

INCIDENTE GRAVE SCF-PP / F-NI

MATRÍCULA: YV1515

INFORME PRELIMINAR DE INCIDENTE GRAVE DE AVIACIÓN JIAAC EXPEDIENTE N° 026/2025

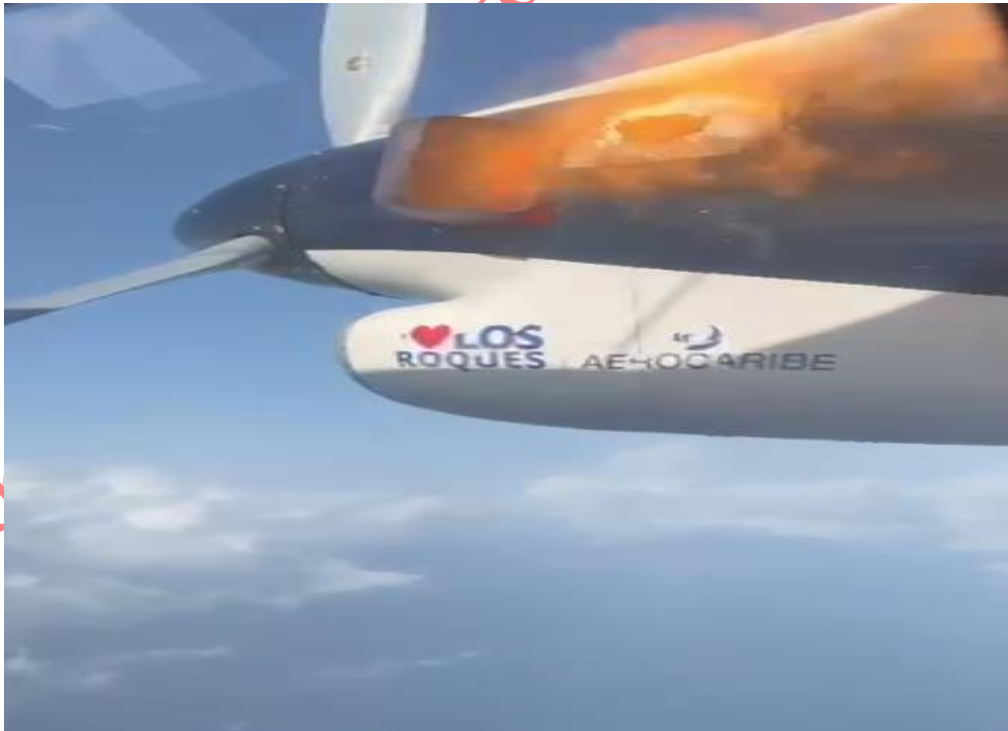
Figura 2. Aeronave en ruta (con fuego en el motor) **YV1515**

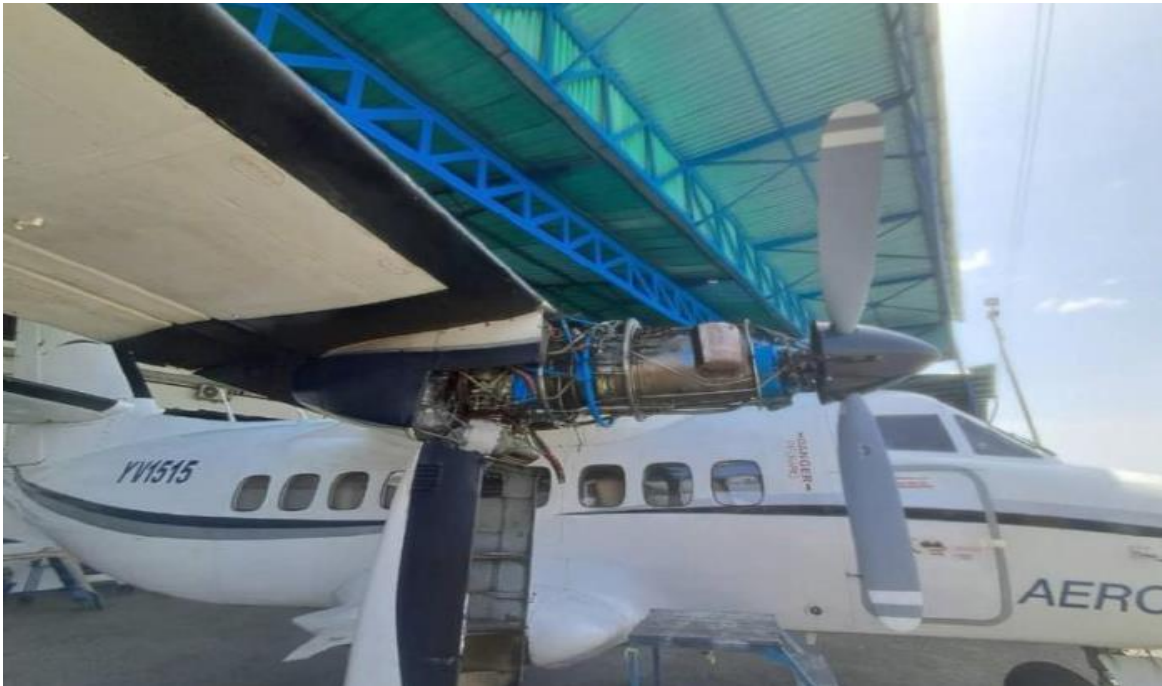
Figura 3. Inspección visual del motor N°2, Aeronave YV1515
Fuente: Investigador Encargado. **Año:** 2025

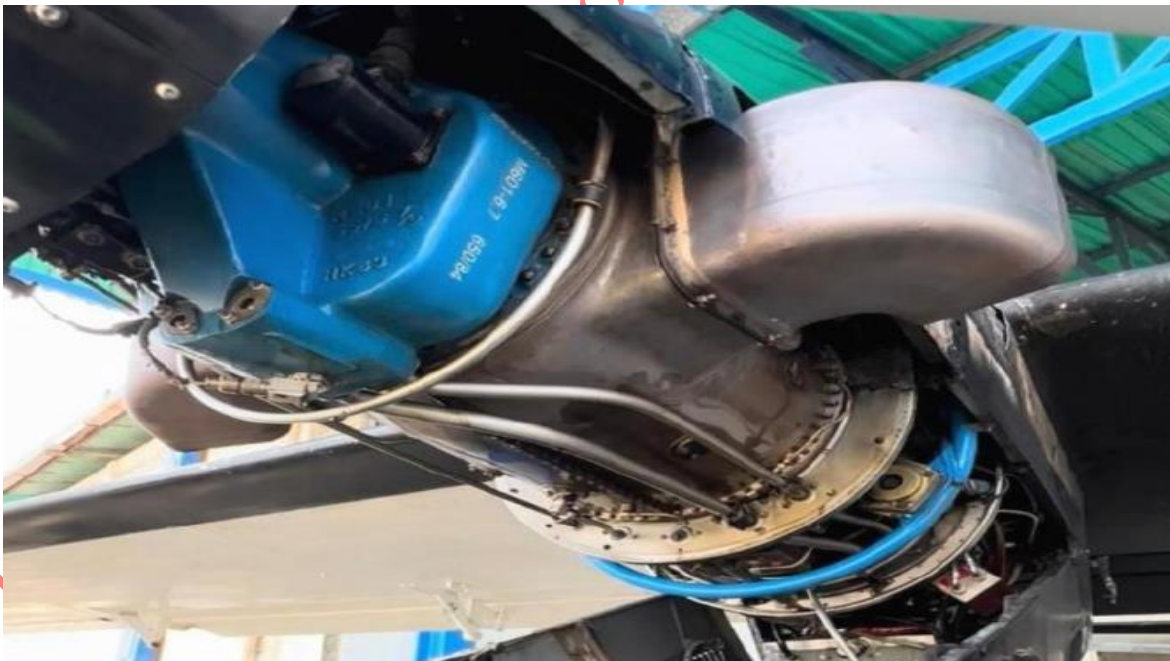
Figura 4. Motor N°2 en proceso de extracción, aeronave YV1515
Fuente: Investigador Encargado. **Año:** 2025

8. Se entregó la cesión de custodia con Retención de Productos Aeronáuticos 029-2025, a fin de que sea enviado el motor N°2 al Estado de Fabricación, para la verificación de los daños causados del componente y determinar la causa probable del suceso.
9. Se entregó la cesión de custodia total de la aeronave 031-2025.

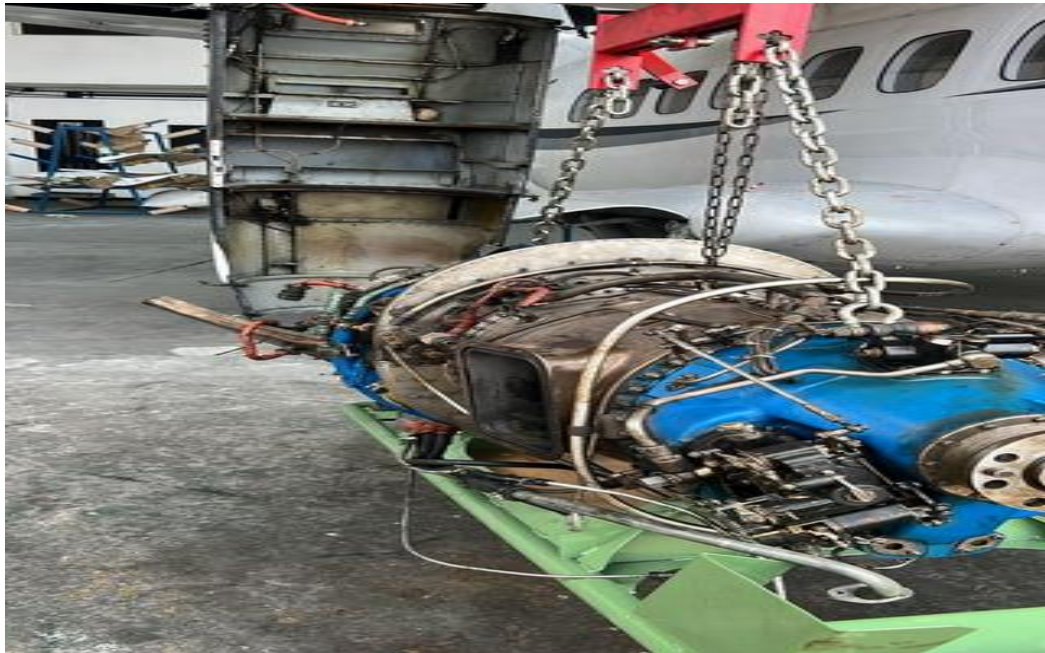
Figura 5. Motor N°2 Extraído, aeronave YV1515
Fuente: Investigador Encargado. **Año:** 2025

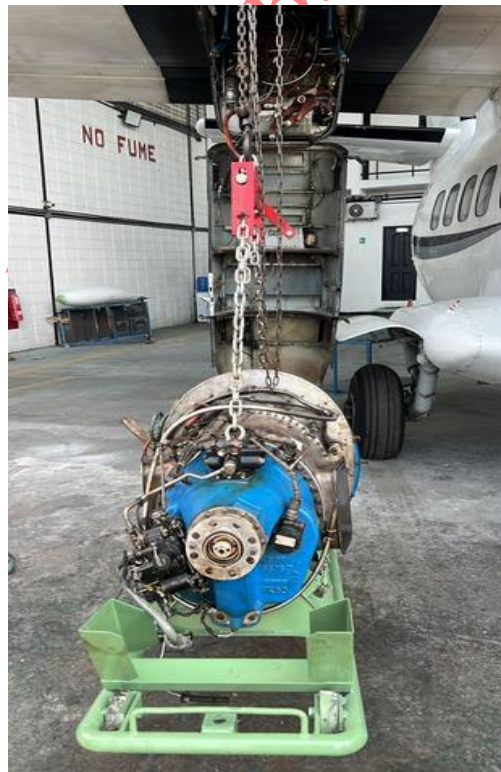
Figura 6. Motor N°2 Extraído, aeronave YV1515
Fuente: Investigador Encargado. **Año:** 2025

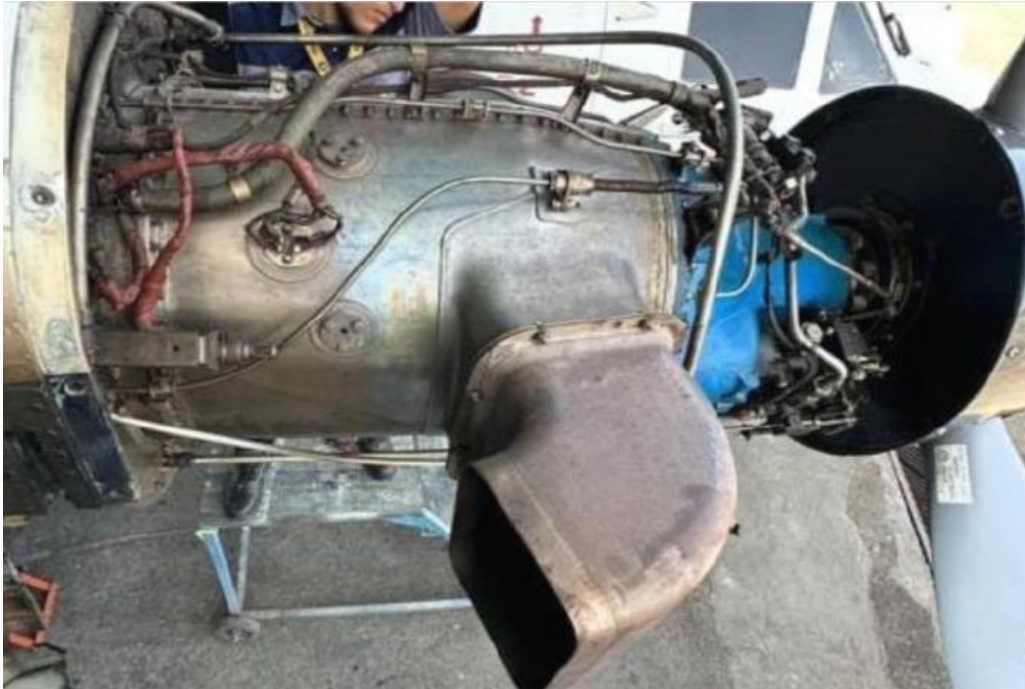
Figura 7. Inspección Motor N°2, aeronave YV1515
Fuente: Investigador Encargado. **Año:** 2025

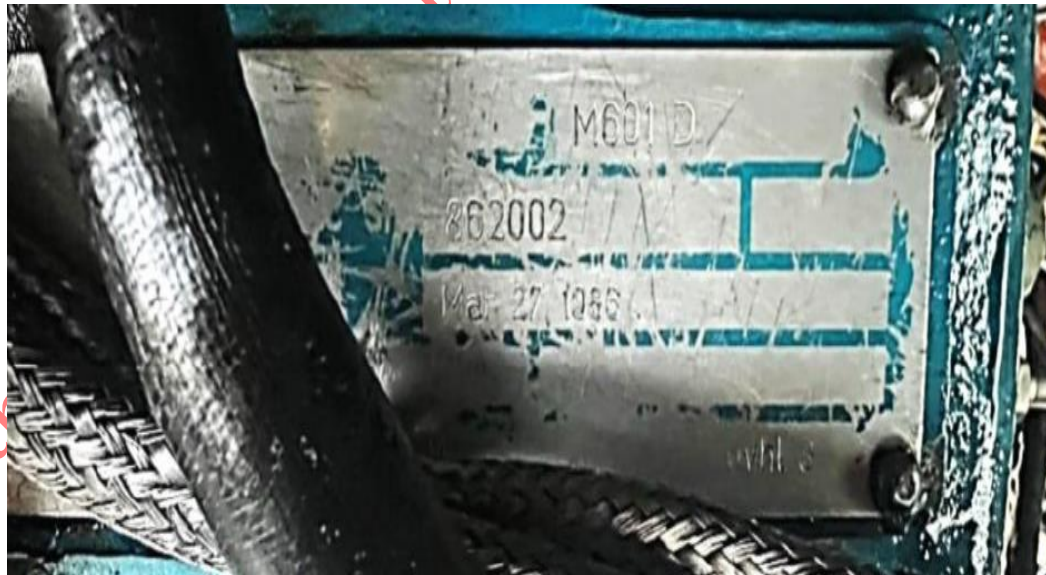
Figura 8. Serial del Motor N°2 YV1515
Fuente: Investigador Encargado. **Año:** 2025
