**EXPEDIENTE 027/2025**

# **INFORME PRELIMINAR**

### INCIDENTE GRAVE SCF-NP

MATRÍCULA: YV2410

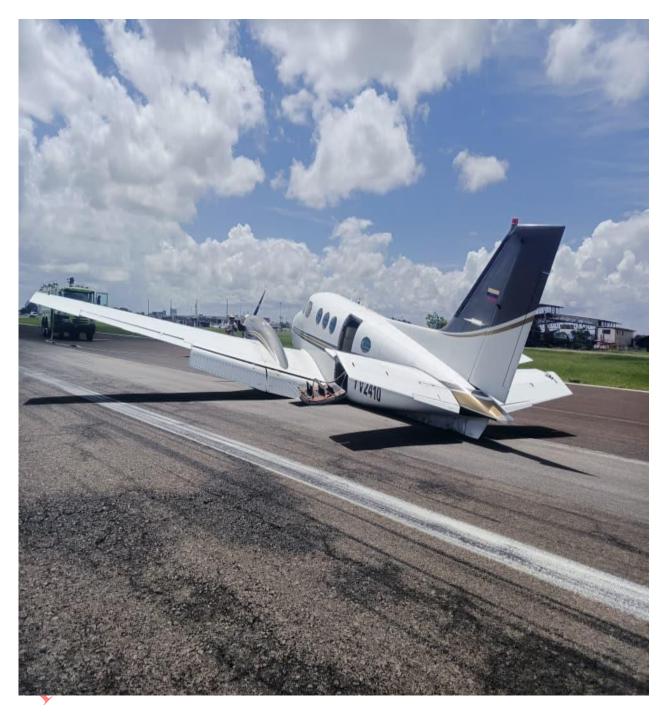
Figura 4. Aeronave YV2410
Fuente: Investigador Encargado. Año: 2025

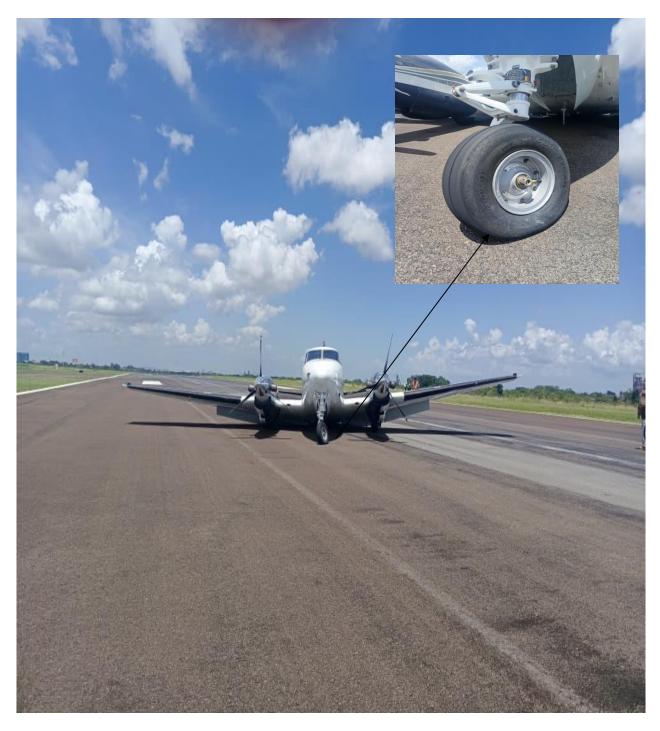
Figura 5. Tren de nariz (caucho sin presión) Aeronave YV2410 Fuente: Investigador Encargado. Año: 2025

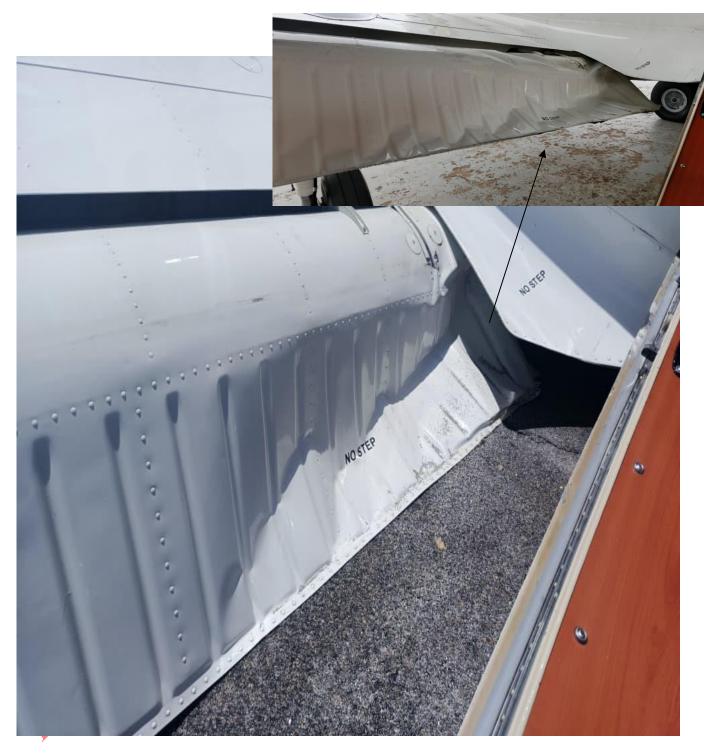
**Figura 6.** Flap Izquierdo, aeronave **YV2410 Fuente:** Investigador Encargado. **Año:** 2025

- Daños en la sección del Flap LH interno y externo.
- > Daños en la sección del Flap RH interno y externo.
- Abolladura en Nacella derecha.

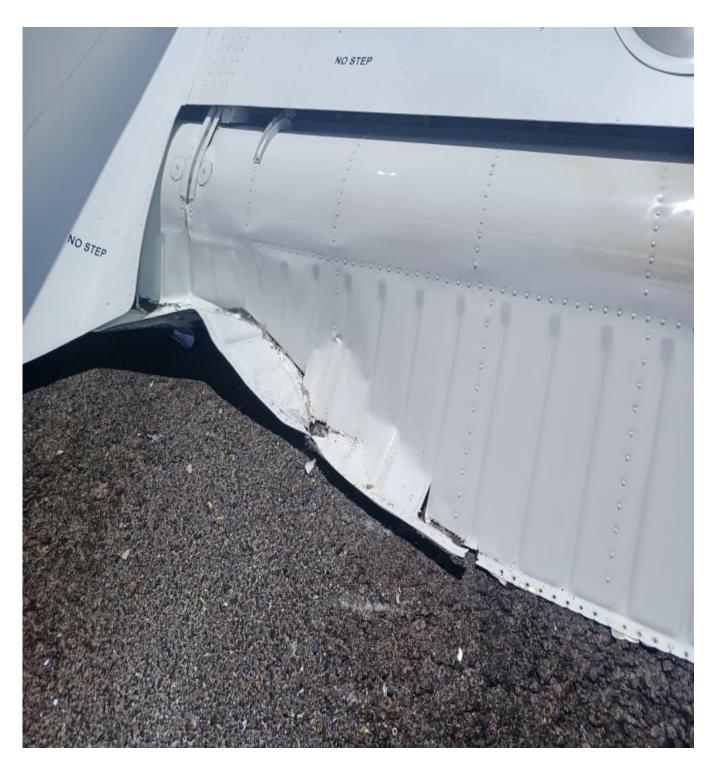
**Figura 7.** Flap Derecho, aeronave **YV2410 Fuente:** Investigador Encargado. **Año:** 2025

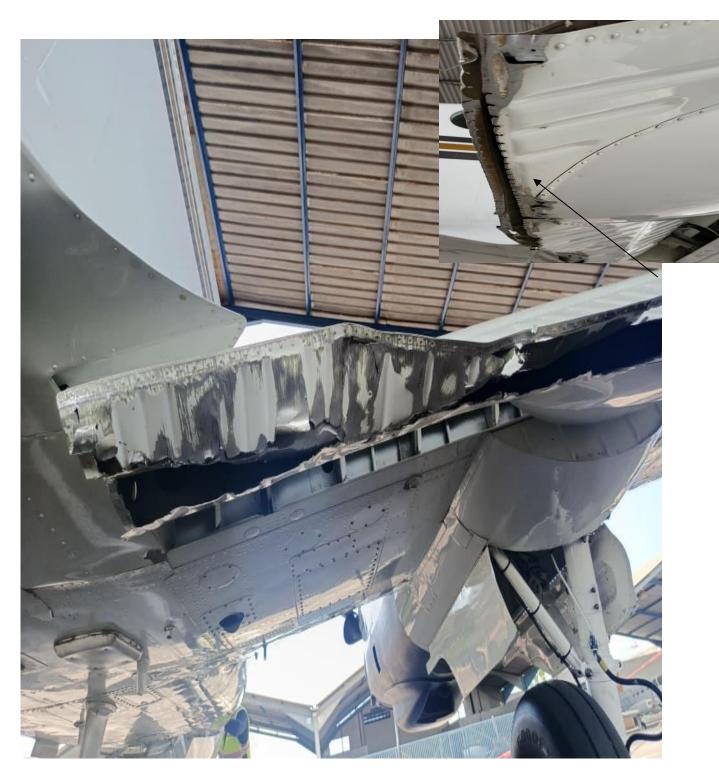
**Figura 8.** Daños Flap Derecho, aeronave **YV2410 Fuente:** Investigador Encargado. **Año:** 2025

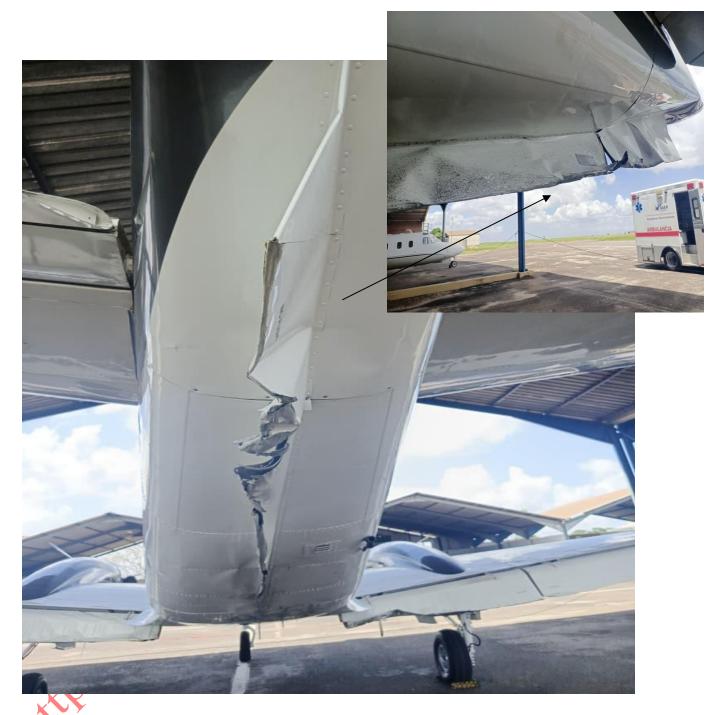
Figura 9. Daños en la aleta ventral del fuselaje, aeronave YV2410 Fuente: Investigador Encargado. Año: 2025

- Daños en las láminas a lo largo de la sección del fuselaje inferior de la aeronave desde la estación STA 235,43 hasta la STA 428,00.
- Daños en aleta ventral en toda su longitud.

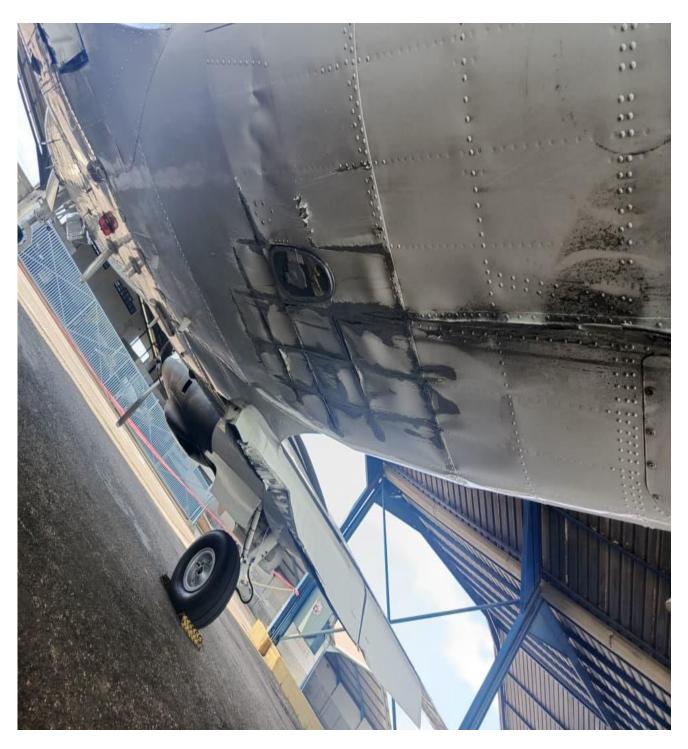
Figura 10. Daños en la parte inferior del fuselaje, aeronave YV2410 Fuente: Investigador Encargado. Año: 2025

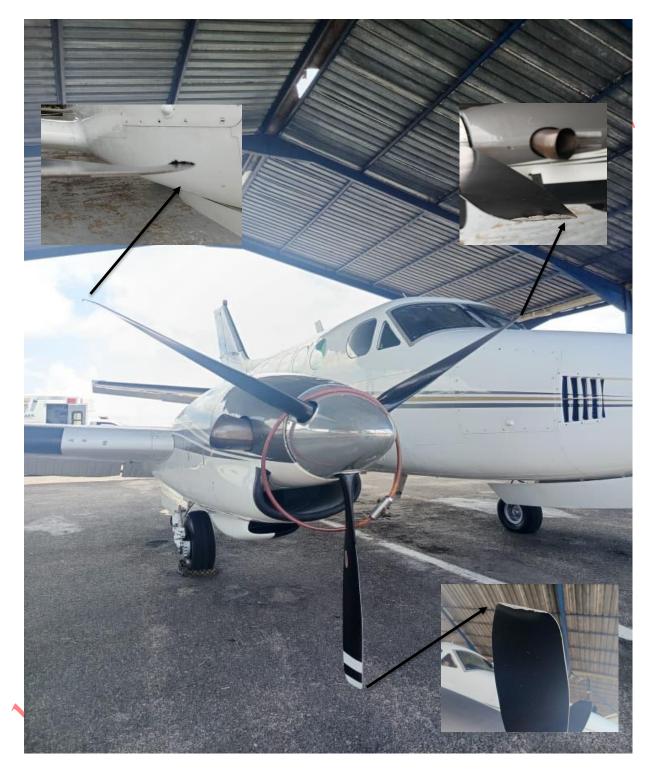
Figura 11. Daños en palas de la hélice derecha, aeronave YV2410 Fuente: Investigador Encargado. Año: 2025

> Daños en palas de la hélice derecha.

Se debe realizar inspección por parada brusca del motor derecho.

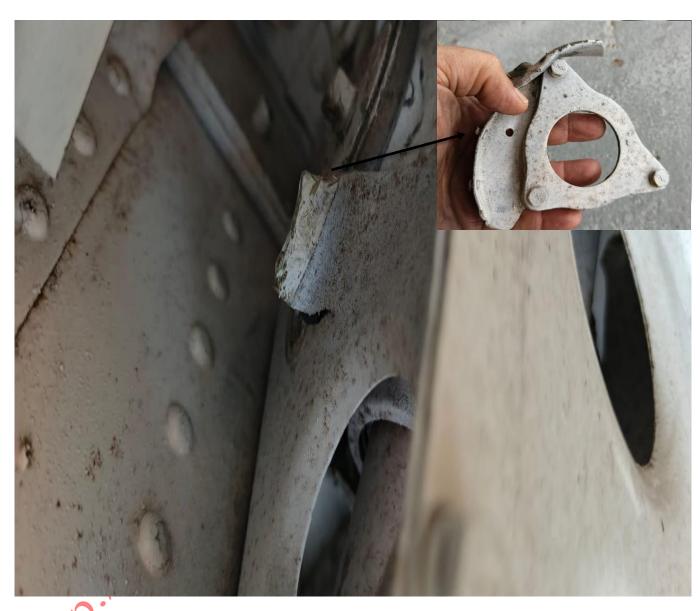
Figura 12. Base del actuador tren principal derecho, aeronave YV2410 Fuente: Investigador Encargado. Año: 2025

- Daños en las compuertas del tren de aterrizaje principal.
- Daños en la base del actuador derecho.
- Ruptura en actuador derecho.

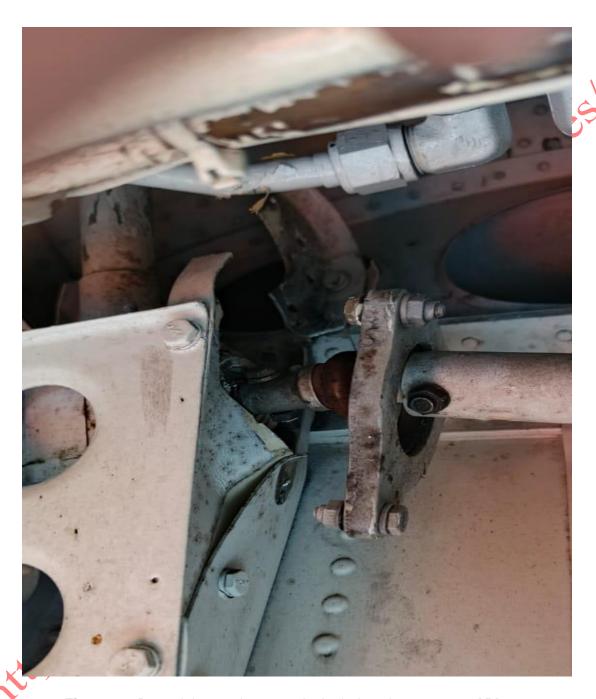
Figura 13. Base del actuador tren principal derecho, aeronave YV2410 Fuente: Investigador Encargado. Año: 2025

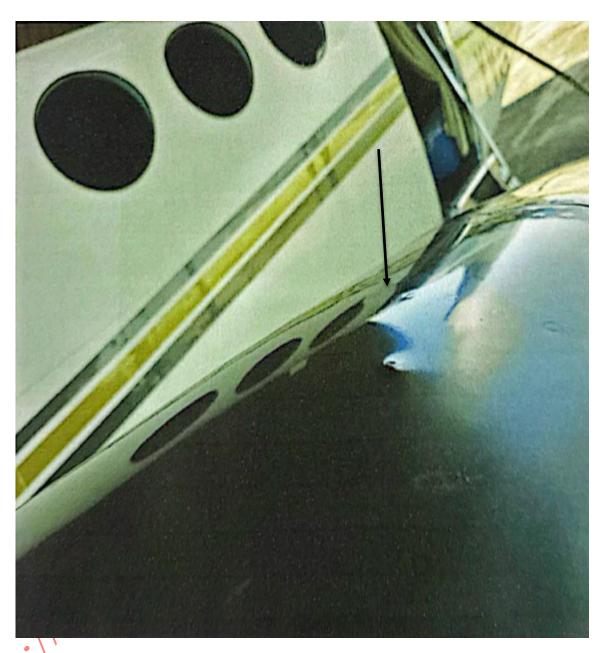
Figura 14. Abolladura en la Nacella derecha, aeronave YV2410 Fuente: Investigador Encargado. Año: 2025

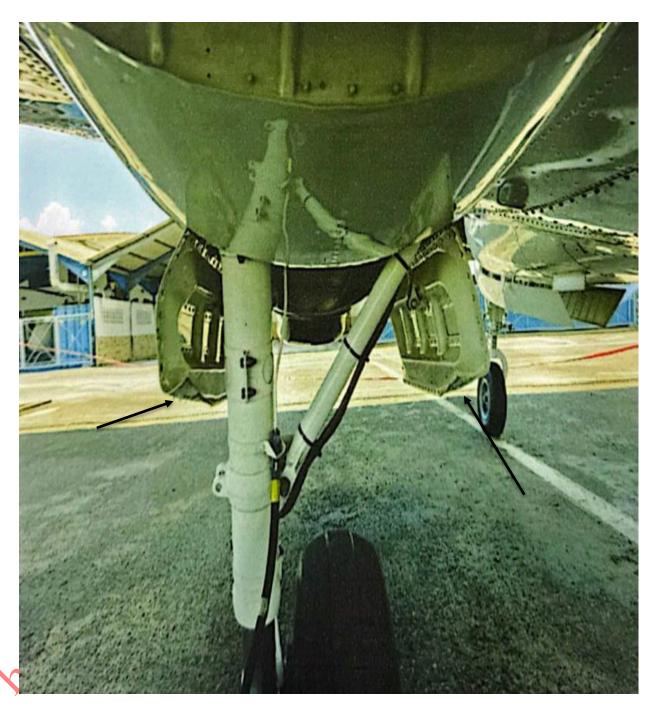
Figura 15. Daños Compuertas tren principal izquierdo YV2410 Fuente: Investigador Encargado. Año: 2025

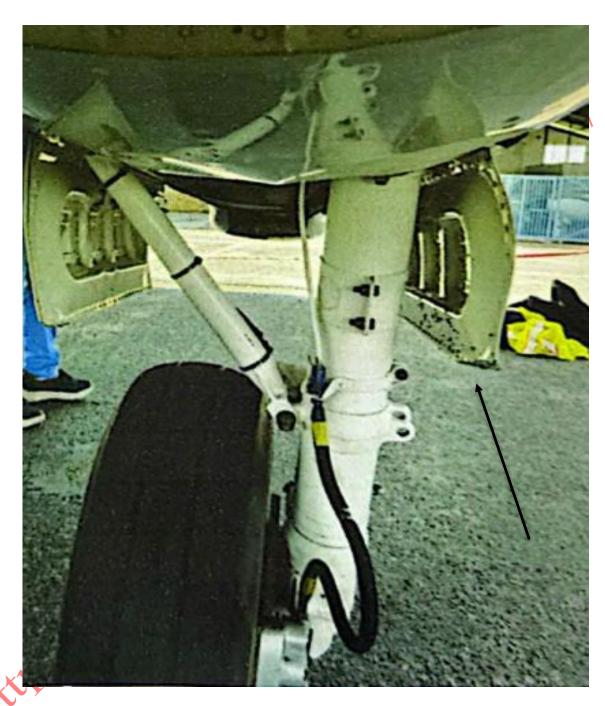
Figura 16. Daños Compuertas tren principal derecho, aeronave YV2410
Fuente: Investigador Encargado. Año: 2025
