# INFORME

**INCIDENTE  
SCF-NP**

**MATRÍCULA:** YV2792

**MODELO:** 737-2B7

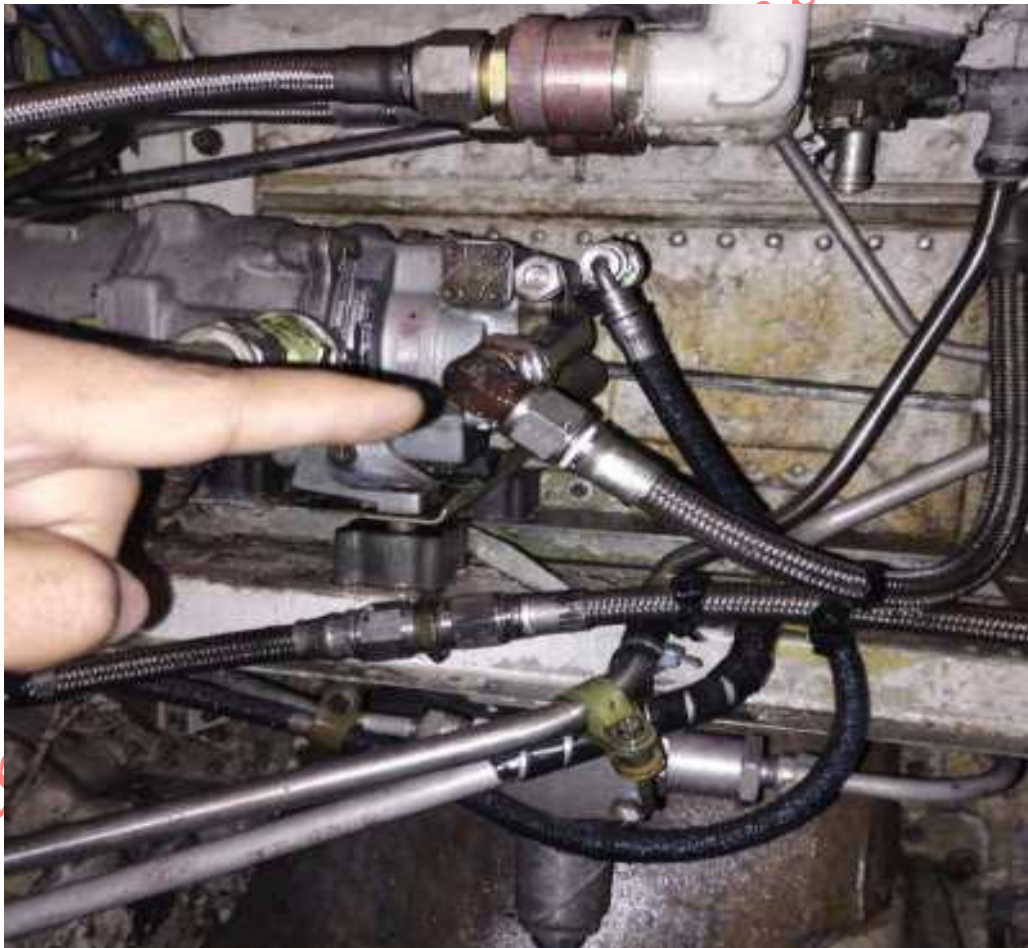
**Imagen 2:** Fuga Hidráulica del sistema B, aeronave YV2792

Al realizar el troubleshooting del sistema hidráulico, recomiendan como primer paso rastrear la fuga del fluido a lo largo de las distintas tuberías, con el objetivo de identificar su origen; en este caso, se detectaron dos fugas hidráulicas; la primera localizada en una línea hidráulica que va conectada a la bomba eléctrica del Sistema B, por mala condición de un packing.

Se efectuó inspección check sistema HYD de acuerdo al AMM 29-00-00, Pág. 601, se reemplazó packing en línea de press, bomba HID RH, sys B. Se efectuó chequeo operacional de acuerdo al AMM 29- 12-00, Pág. 201-202, resultados satisfactorios.

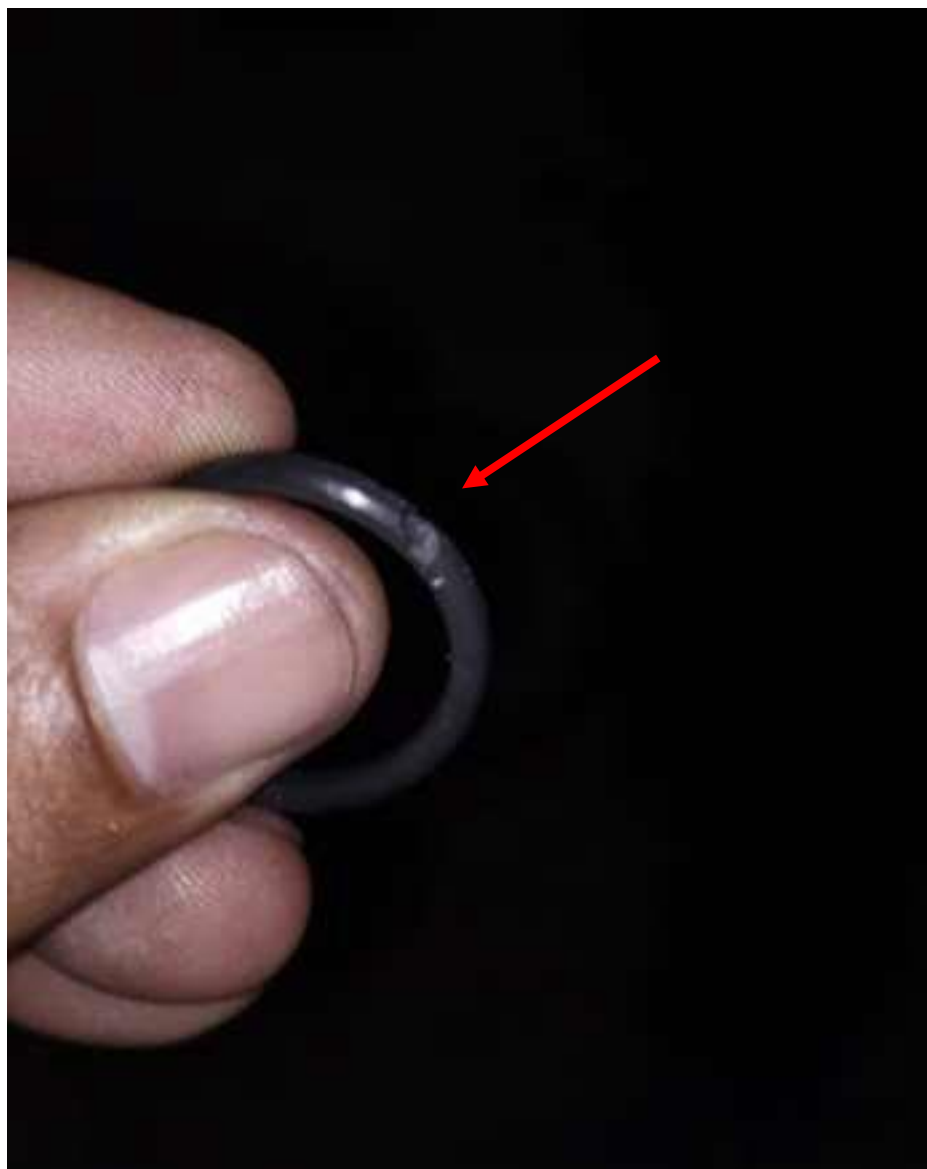
**Imagen 3:** PACKING O-RING del sistema B dañado, aeronave YV2792

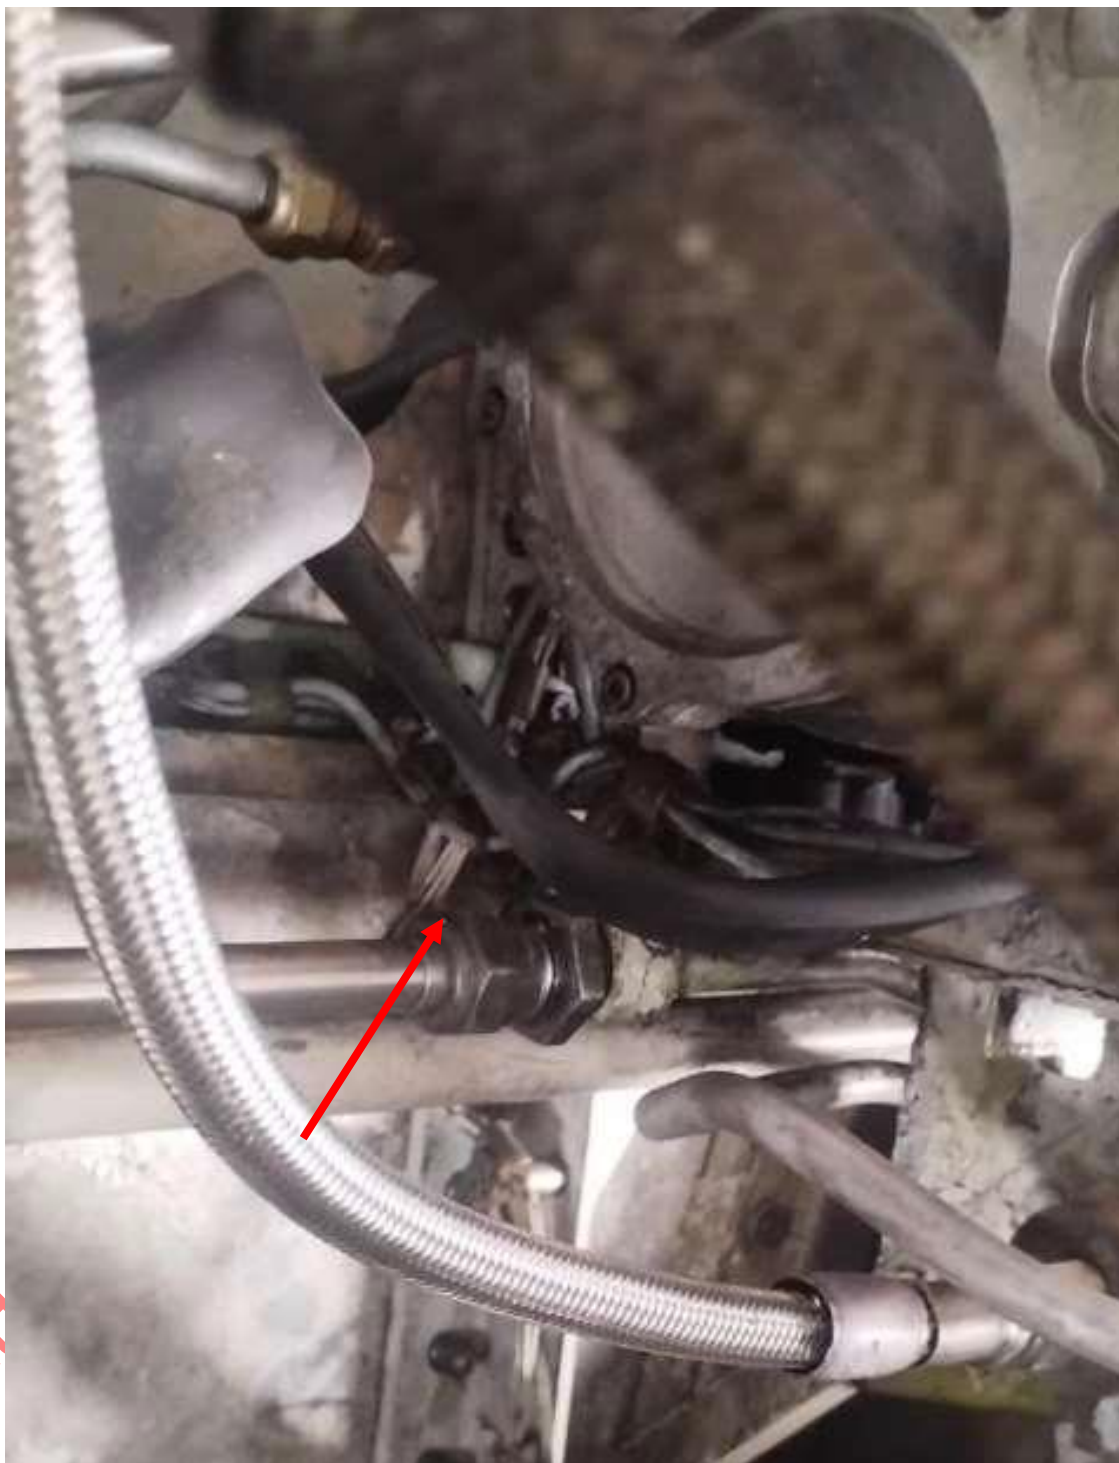
**Imagen 4.** Fuga Hidráulica del sistema A, aeronave YV2792

La segunda fuga fue localizada en un fitting de la línea de presión del motor # 02, que va conectado al módulo del sistema, lo que ocasionó una pérdida de presión en el Sistema A.

Se efectuó hydraulic system check de acuerdo al AMM 29-00-00 Pág. 601-603; se ajustó fitting en la línea de presión del motor # 02 al módulo del sistema A, de acuerdo al AMM 20-10-51 Pág. 401; se efectuó operational check al Sistema A de acuerdo al AMM 29-11-00 Pág. 201- 203 con resultados satisfactorios.

**Se recomienda verificar las tuberías hidráulicas de acuerdo al estado por condición y seguridad de instalación, durante cada Servicio 1A de la aeronave.**
