# INFORME PRELIMINAR

**INCIDENTE GRAVE  
SCF-PP**

**MATRÍCULA:** YV2794

**MODELO:** 737-232

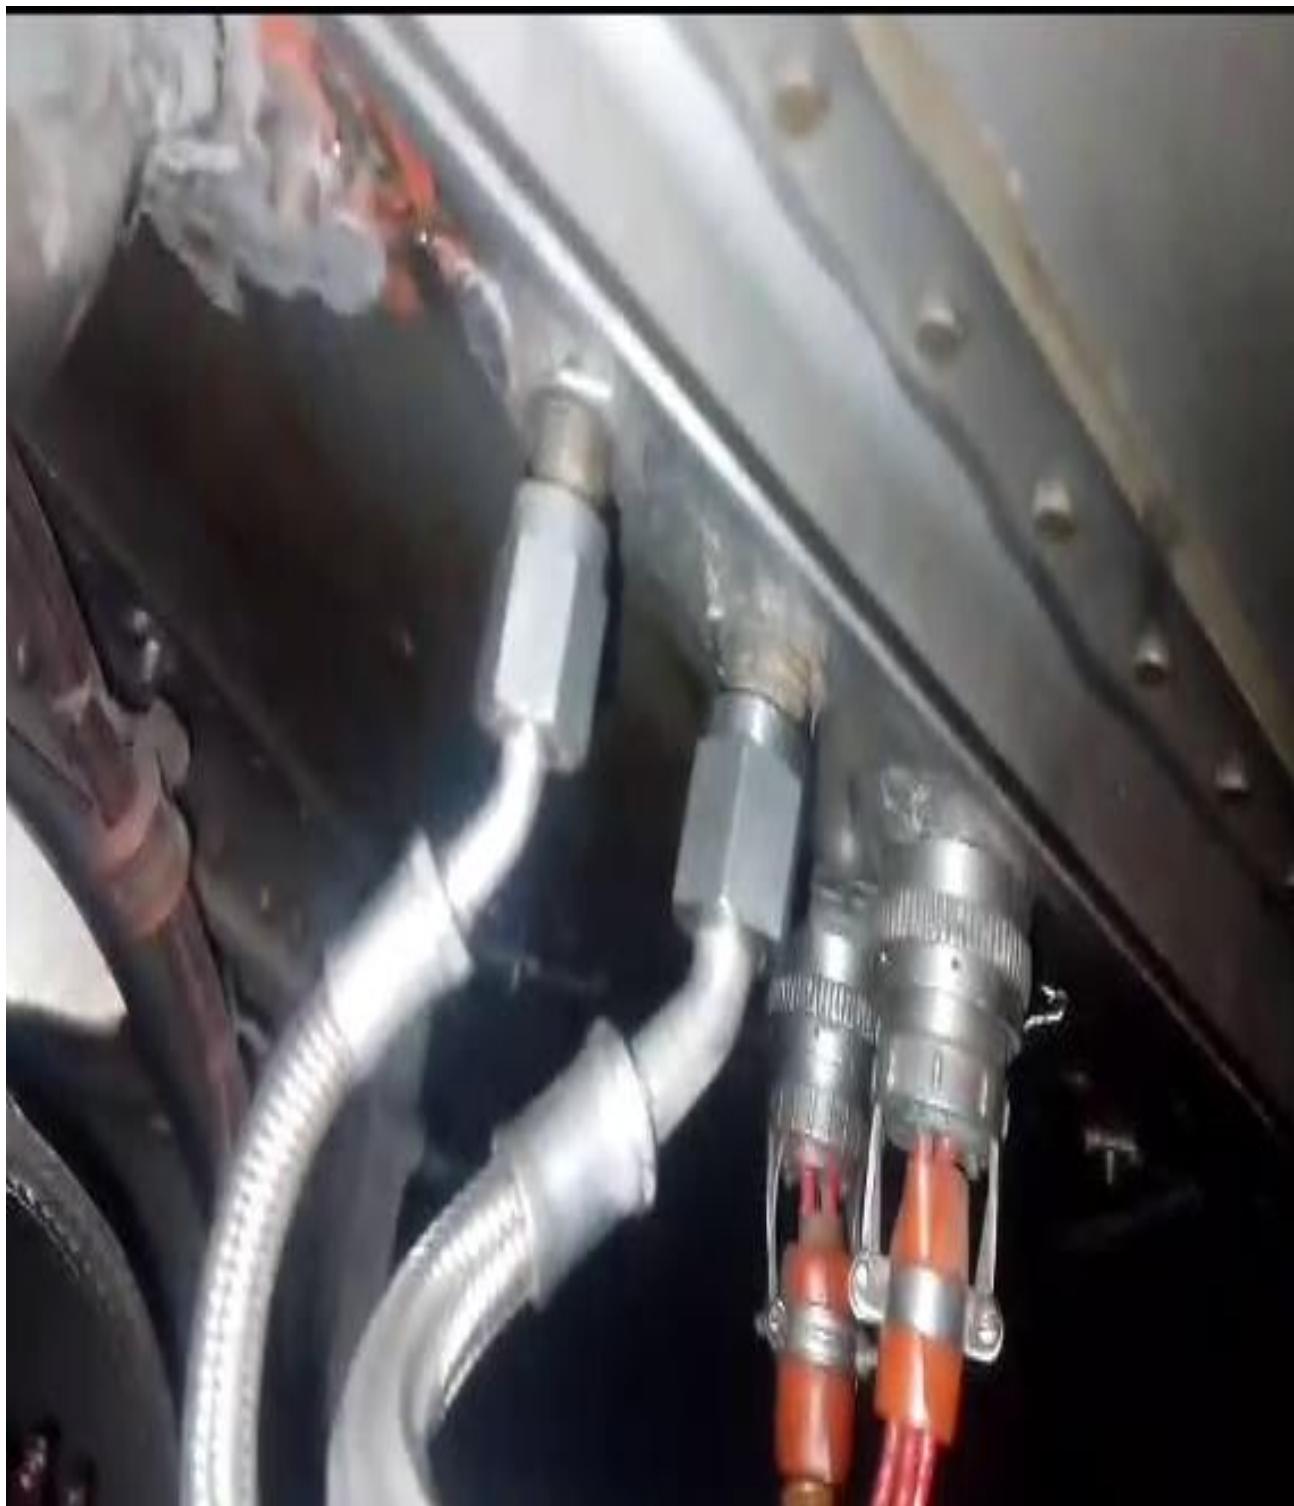
**Figura 6.** Lubricación de las válvulas Bleed, aeronave YV2794  
**Fuente:** Investigador Encargado. **Año:** 2025

La JIAAC luego de las experticias realizadas y las evidencias recabadas durante el proceso de Investigación, pudo constatar que la reducción del EPR del motor N°2 fue ocasionado por la falta de lubricación de Válvula bleed, de acuerdo a lo establecido en el Manual de Mantenimiento AMM 75-31-00 PAG 602 y 603, acorde a los resultados obtenidos en el Trouble Shooting realizado el 10 de septiembre del 2025 según lo establecido en el Manual de Mantenimiento 77-11-00 Pág. 101 y 104.

8. Se efectuó Trouble Shooting (CAZA FALLA) de acuerdo al AMM 77-11-00 Pág. 101 y 104 observándose un Leve STALL en el motor numero 2, al salir de IDLE (POTENCIA MINIMA).
9. Se realizó lubricación de Válvula bleed acorde al AMM 75-31-00 PAG 602 y 603.
10. Se realizó TEST Operacional del motor en cuestión según AMM71-00-00 PAG 508, Operando en rangos normales y parámetros estables.
11. Se entregó la Cesión de Custodia Total de la aeronave 034-2025.

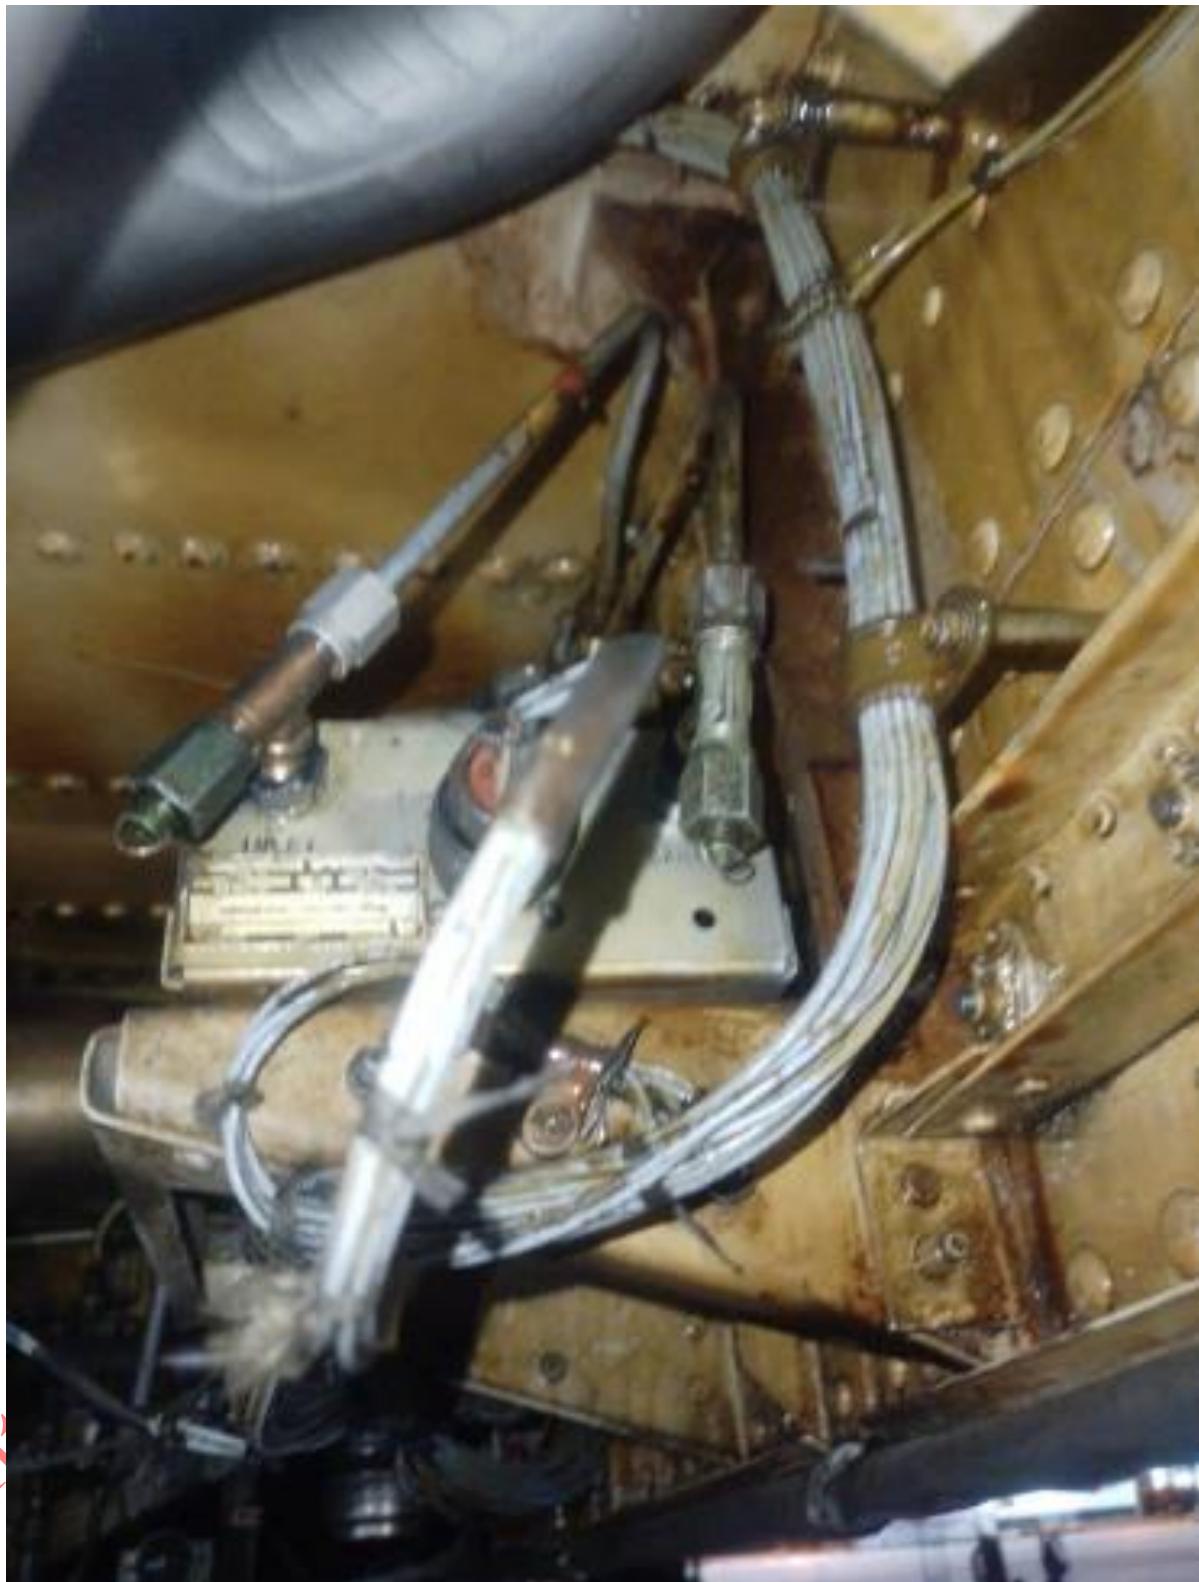
**Figura 7.** Inspección del Sistema de Válvulas Bleed, aeronave YV2794  
**Fuente:** Investigador Encargado. **Año:** 2025

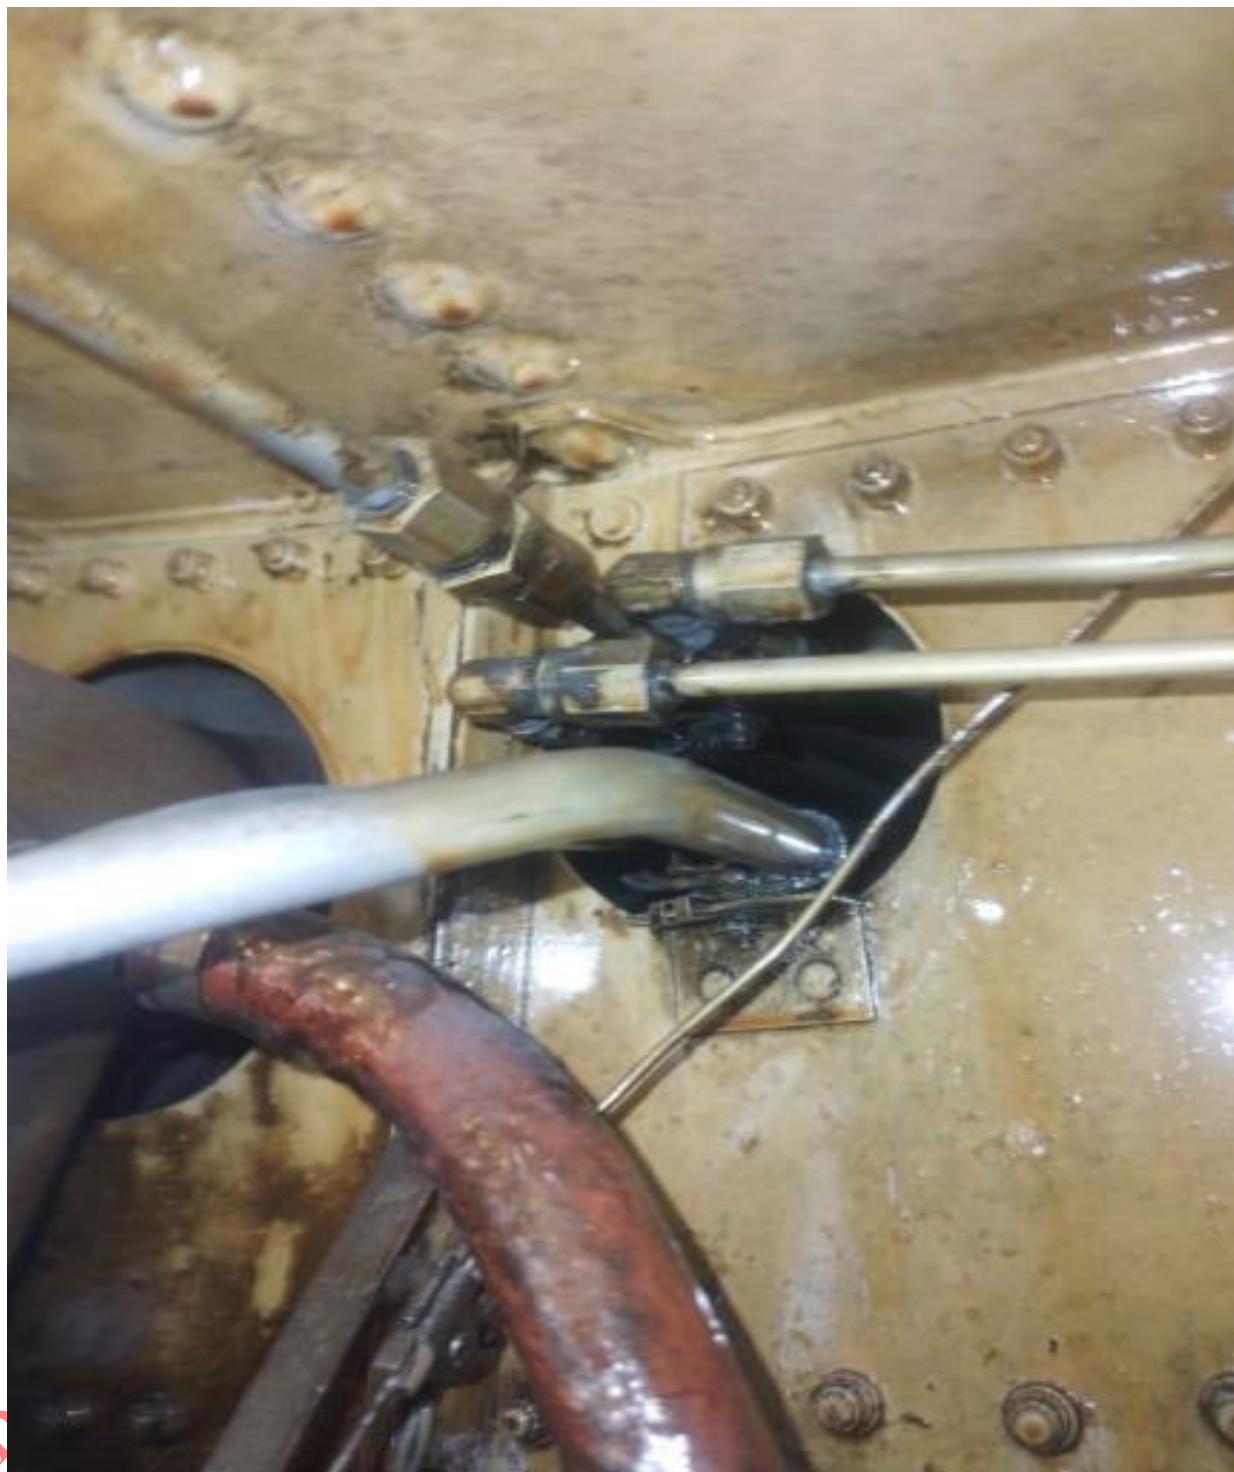
**Figura 8.** Inspección del Sistema de Válvulas Bleed, aeronave YV2794  
**Fuente:** Investigador Encargado. **Año:** 2025
