EXPEDIENTE 030/2025

INFORME PRELIMINAR

INCIDENTE GRAVE
SCF-PP

MATRÍCULA: YV666T

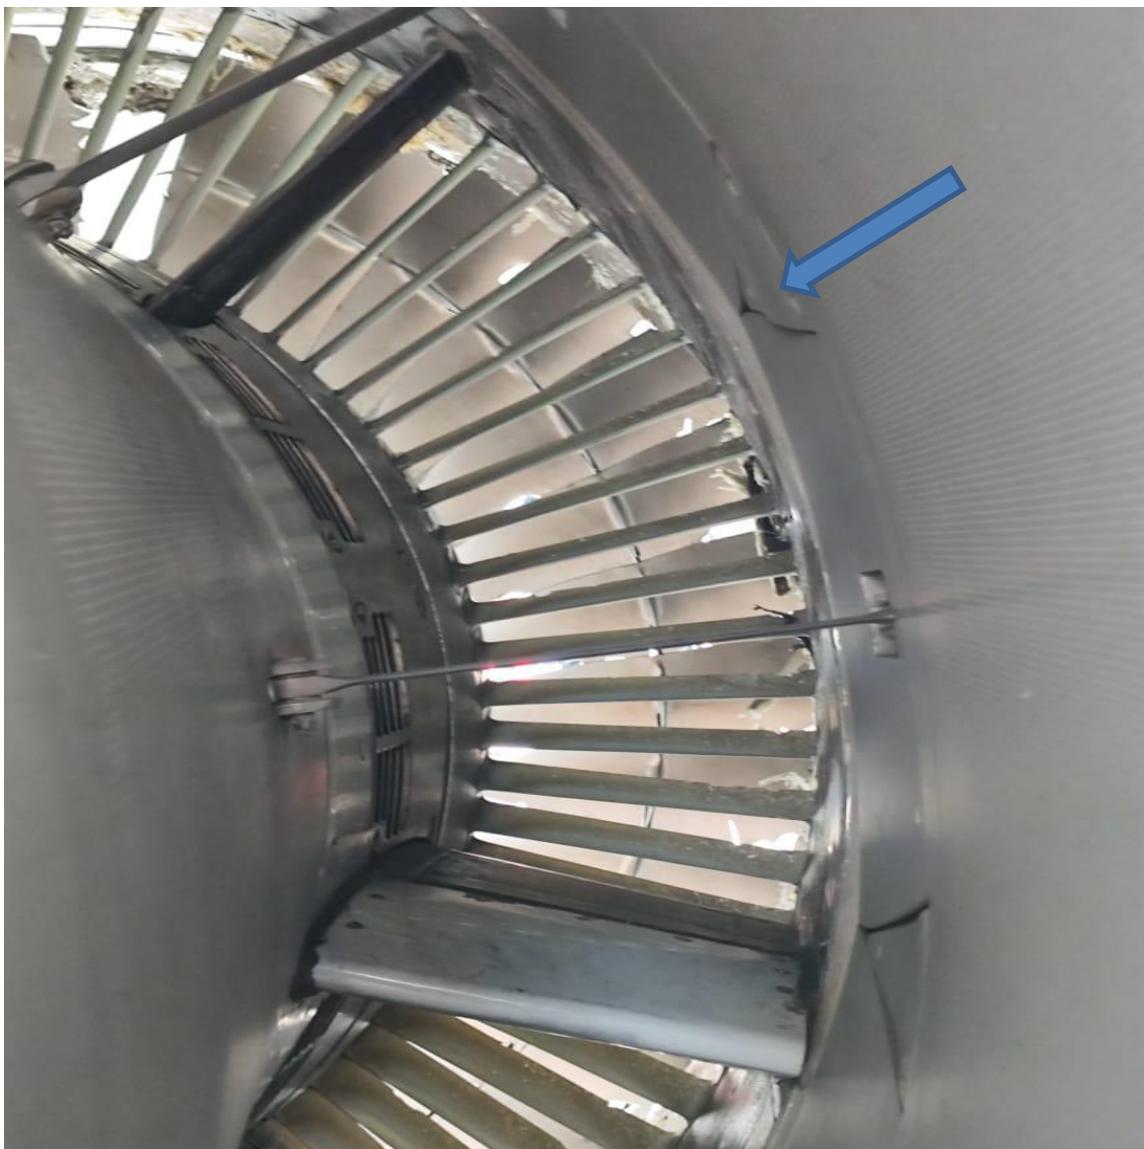
Figura 2. Daños en los álabes YV666T
Fuente: Investigador Encargado. Año: 2025

- Daños en los alabes del FAN.
- Desprendimiento del alabe N° 27 del FAN.
- Paneles acústicos del motor desprendido.
- Perforación en la capota del FAN lado derecho.
- Daños en el cono de admisión.

Luego de la inspección Boroscópica se pudo determinar lo siguiente; Varios componentes internos del motor fueron afectados, es importante destacar que los daños se encuentran dentro de los límites establecidos por el fabricante, el reemplazo de todos los álabes del fan es requerido.

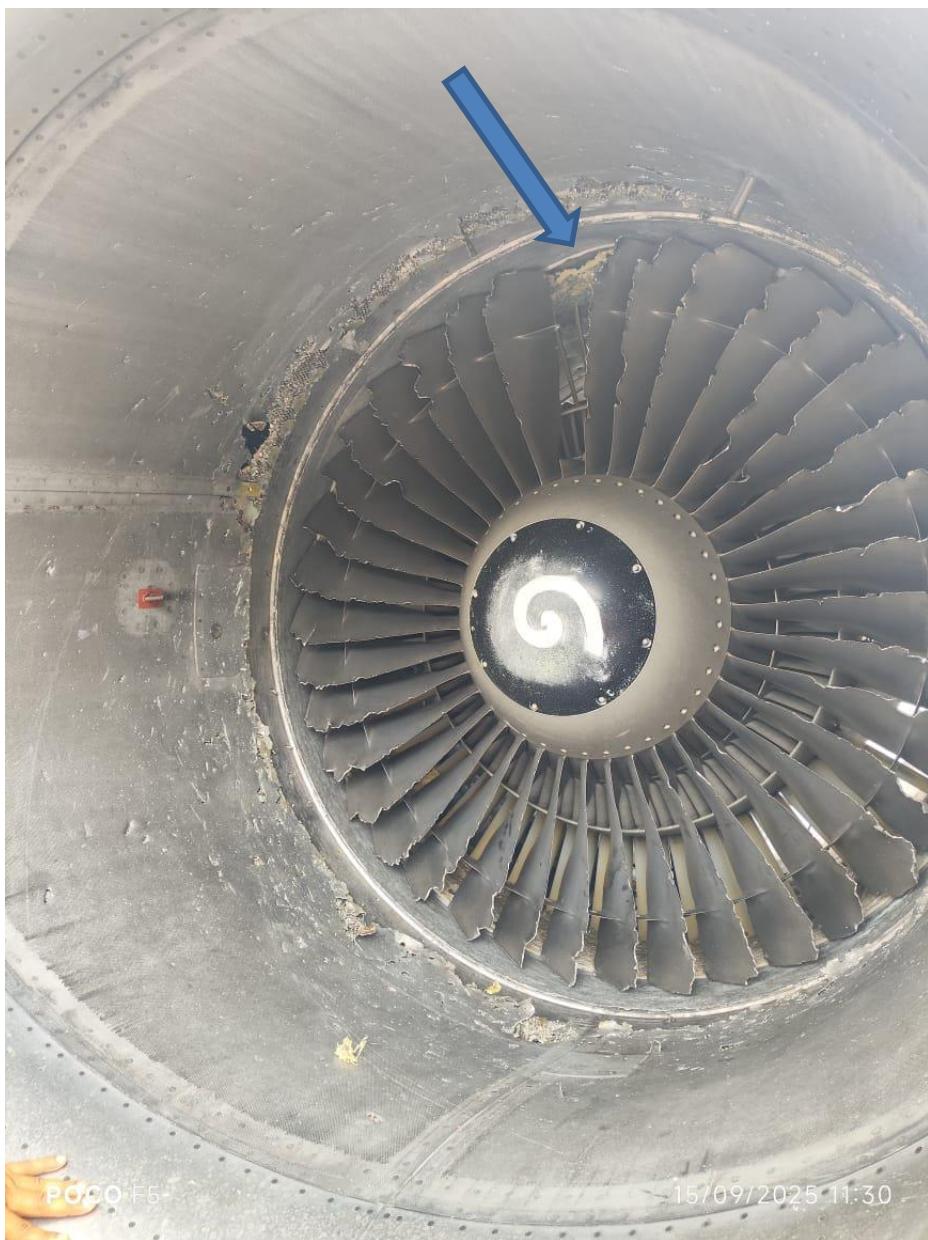
Figura 3. Fractura de los Álabes YV666T
Fuente: Investigador Encargado. Año: 2025

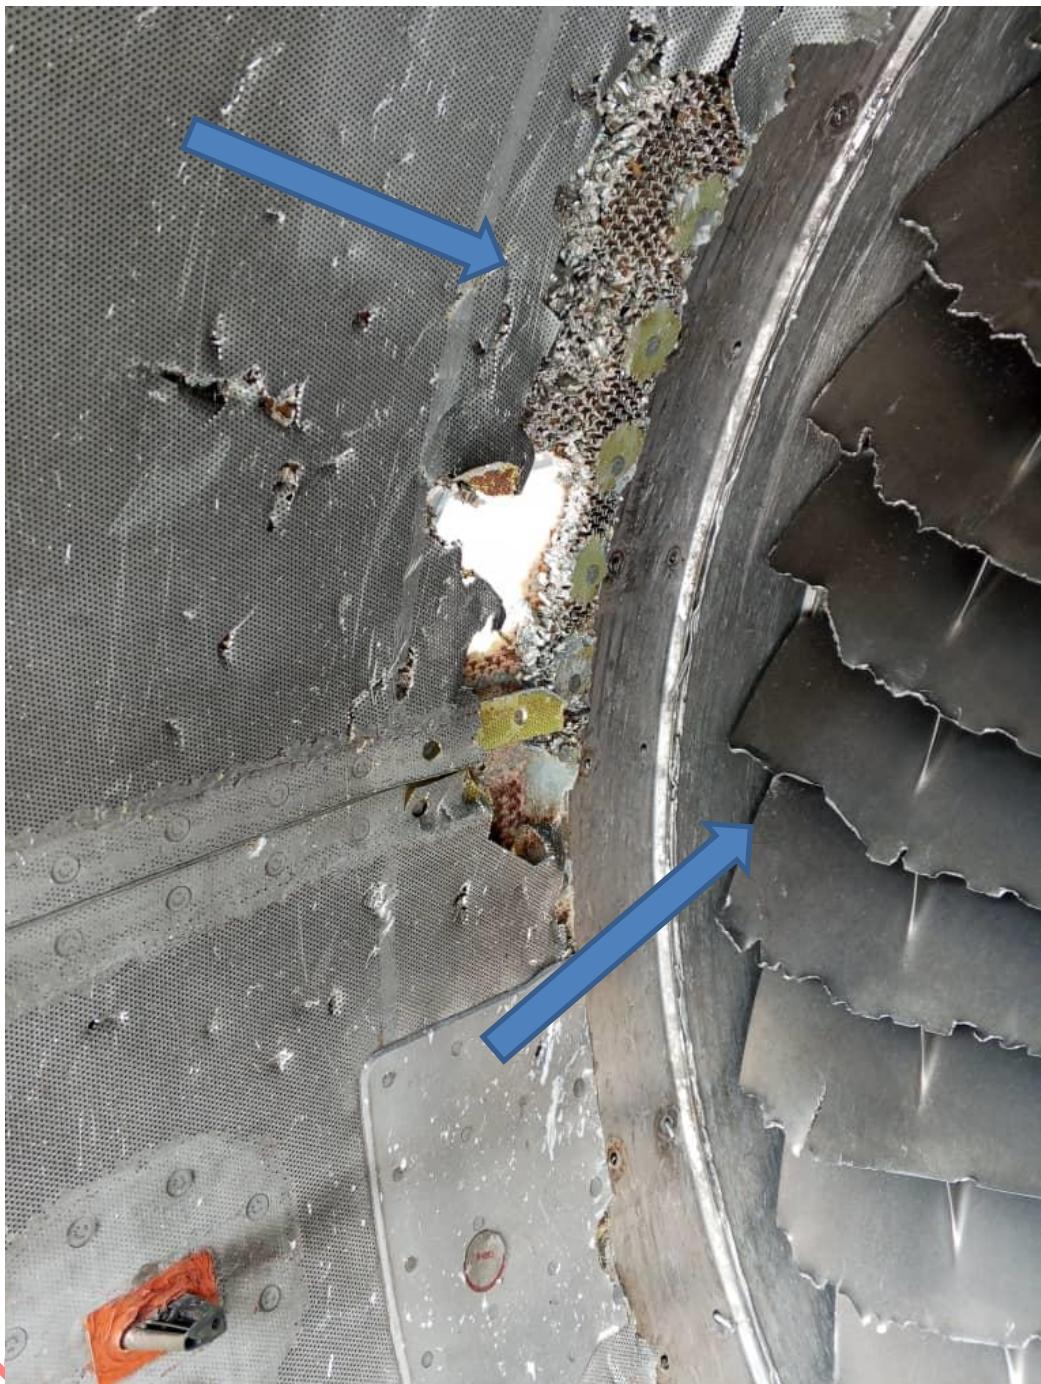
Figura 4. Ruptura de los álabes y daños en los paneles acústicos YV666T
Fuente: Investigador Encargado. **Año:** 2025

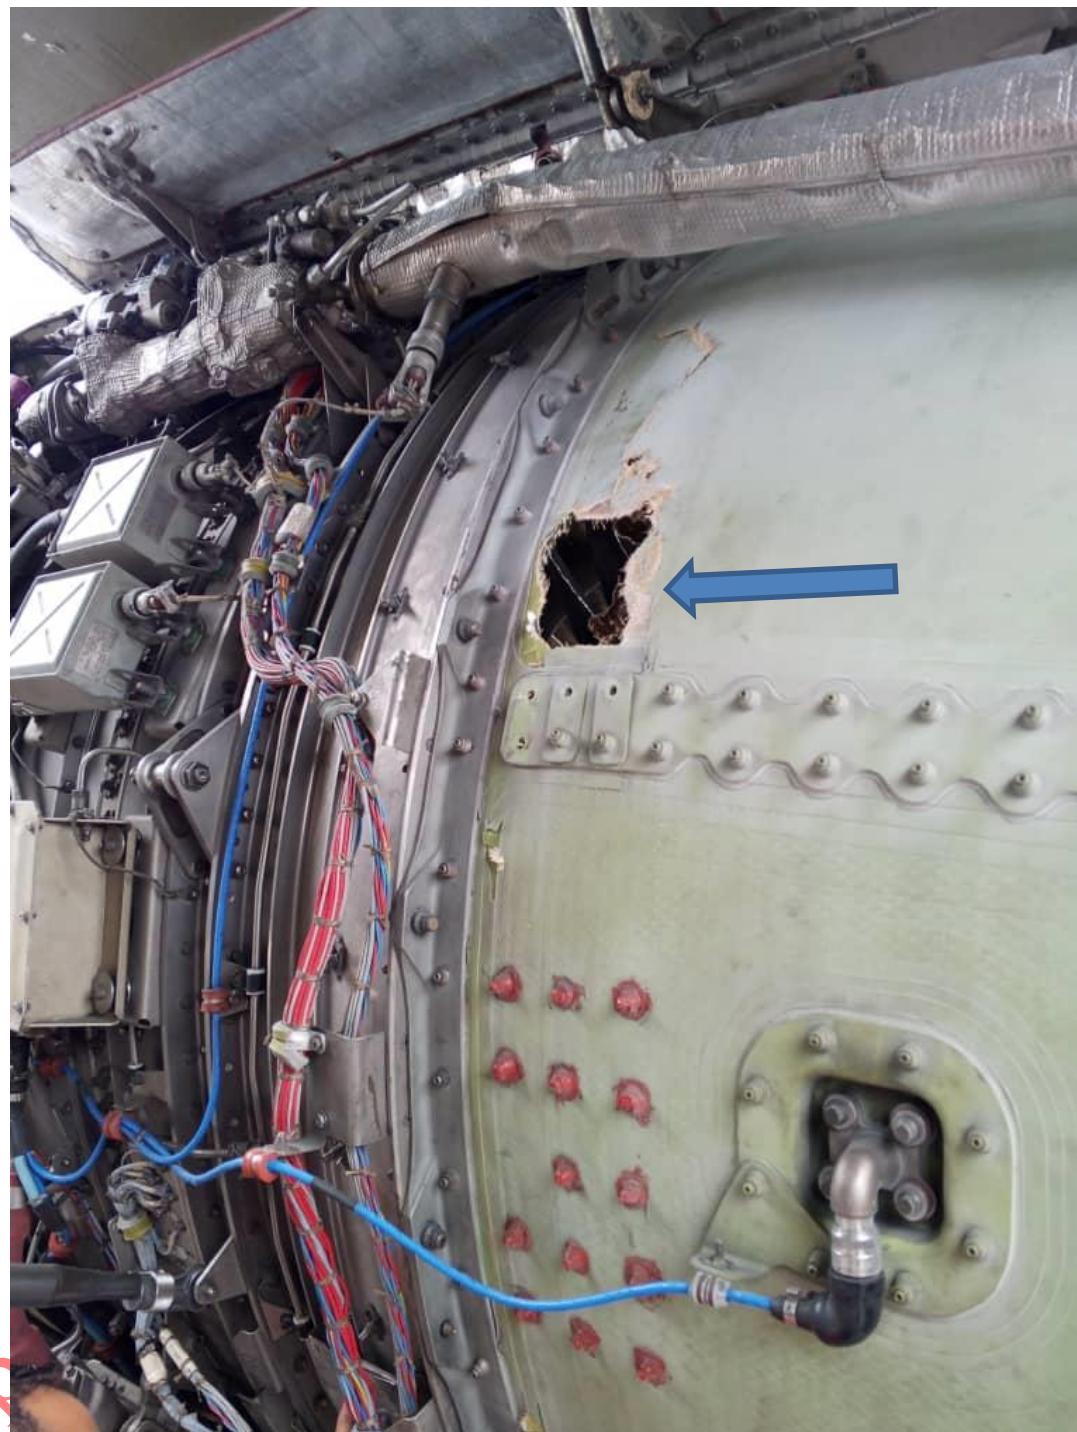
Figura 5. Perforación del Nose Cowl YV666T
Fuente: Investigador Encargado. Año: 2025

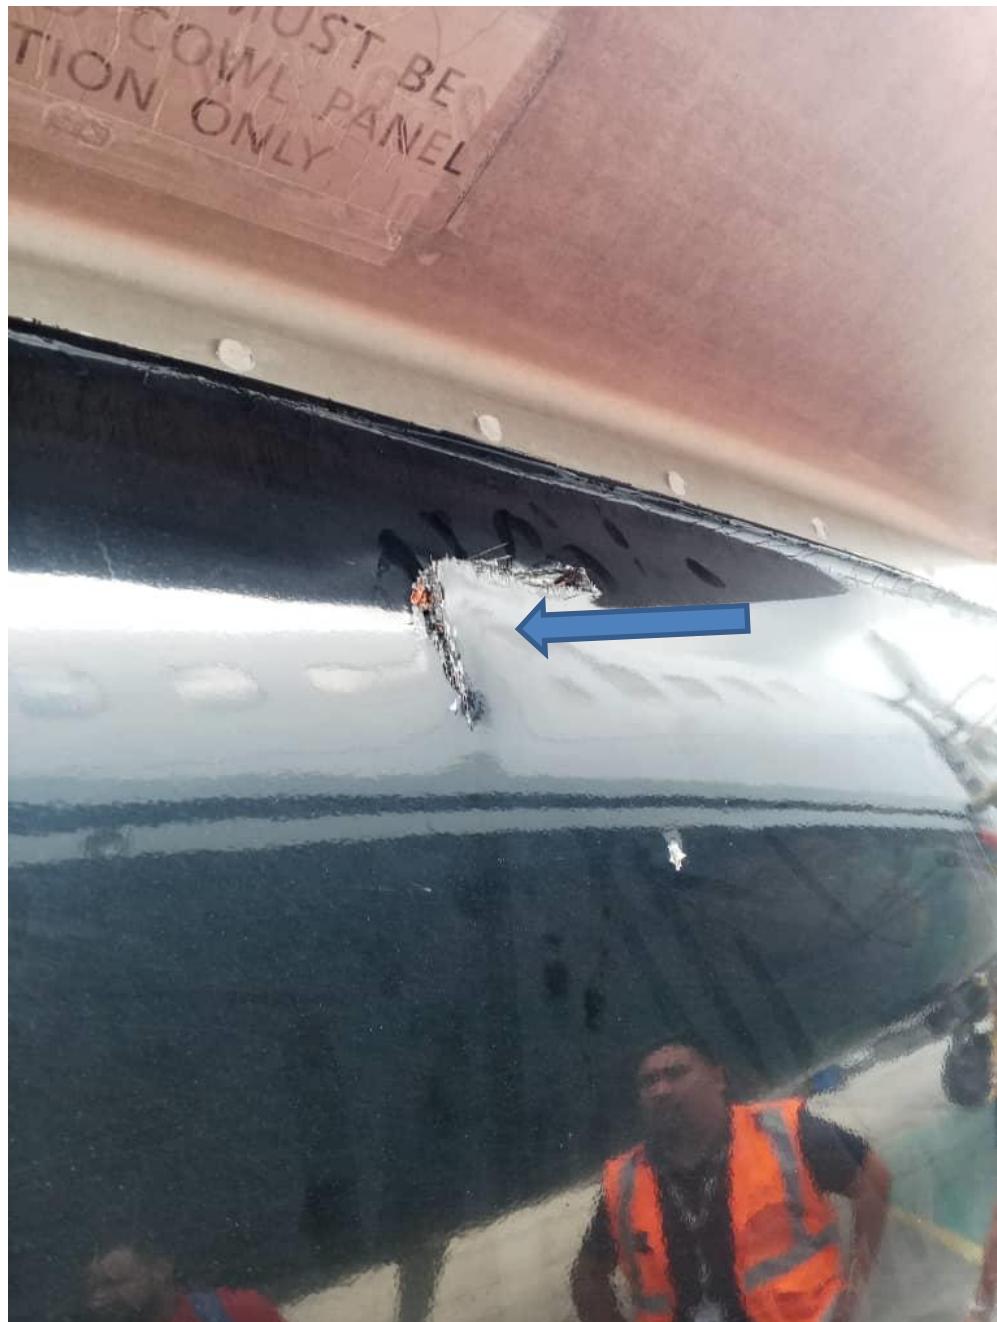
Figura 6. Fractura del Fan Cowl Derecho Daño (Capota) YV666T
Fuente: Investigador Encargado. **Año:** 2025

Se pudo constatar que otras partes que complementan el motor, tales como el Fan Cowl (Cubre el motor turbofan, especialmente el ventilador FAN protegiéndolo de impactos, condiciones climáticas y objetos extraños.) y paneles acústicos (diseñados para reducir el ruido generado por el motor y otros sistemas durante el vuelo.) también presentan afectaciones que requieren sustitución para preservar la integridad estructural y funcional.

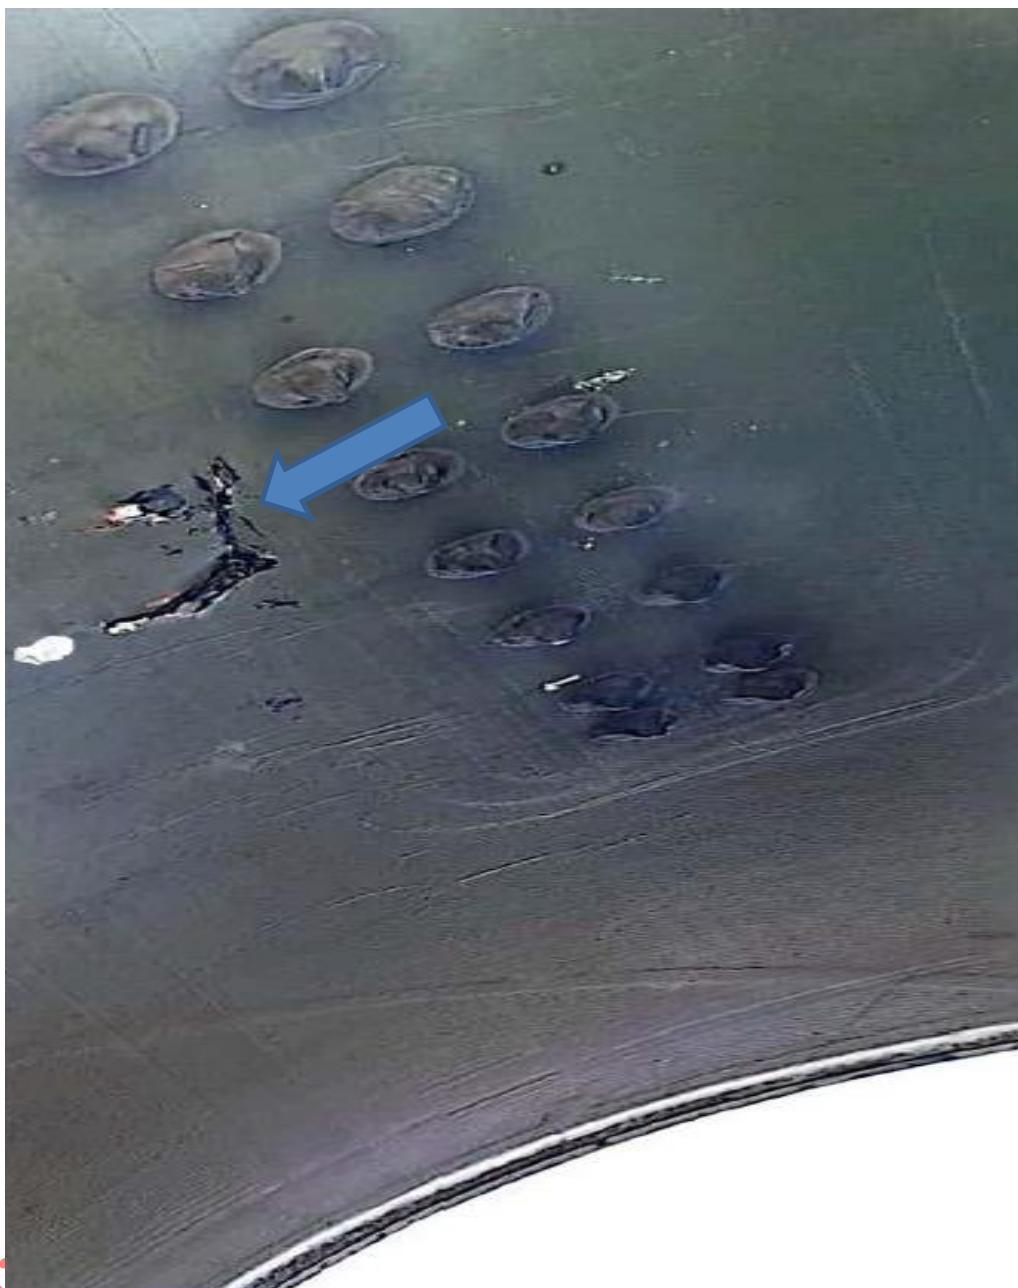
Figura 7. Fractura del Fan Cowl Derecho YV666T.
Fuente: Investigador Encargado. Año: 2025

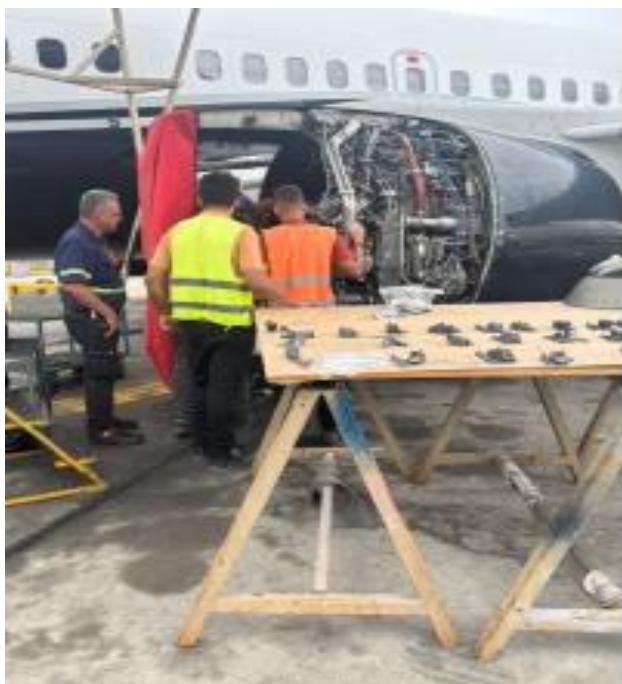
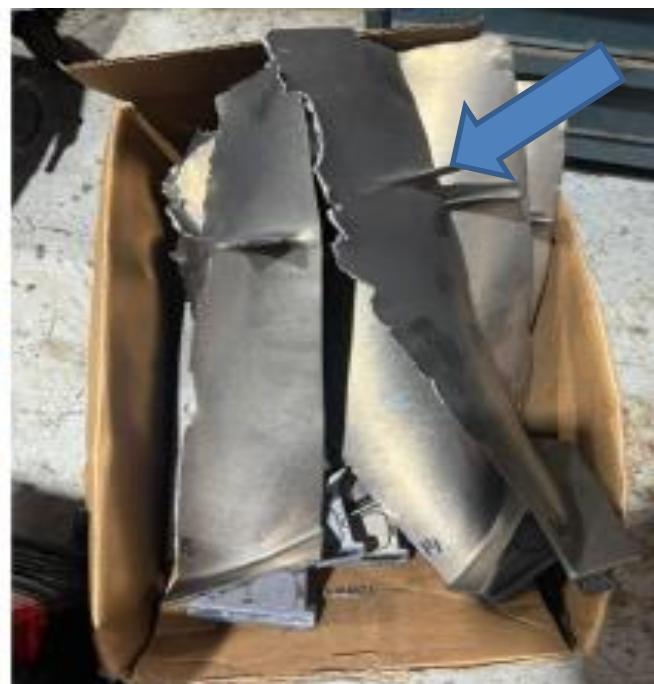
Figura 8. Alabes afectados motor Derecho YV666T.
Fuente: Investigador Encargado. **Año:** 2025

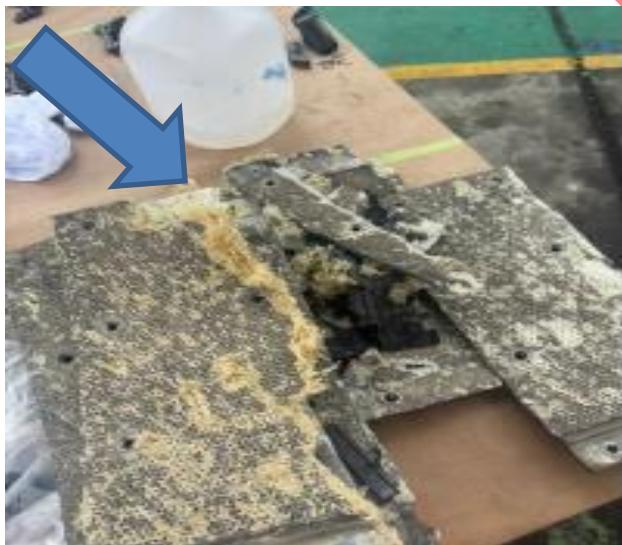
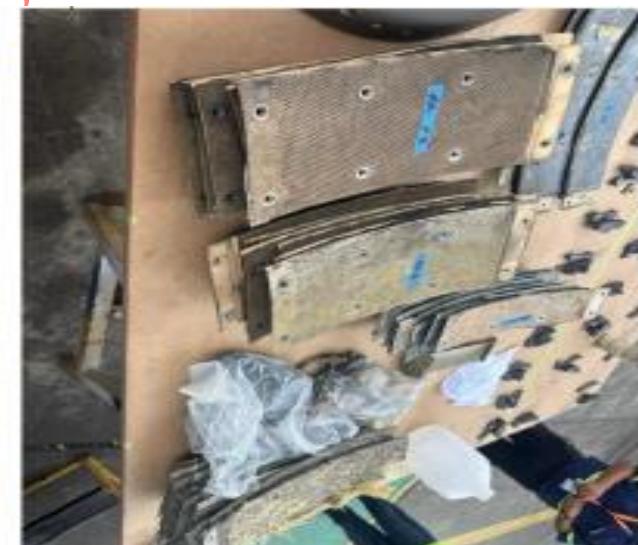
Figura 9. Paneles acústicos delanteros afectados YV666T.
Fuente: Investigador Encargado. **Año:** 2025
