EXPEDIENTE 031/2025

INFORME PRELIMINAR

**INCIDENTE GRAVE
SCF-PP**

MATRÍCULA: YV1776

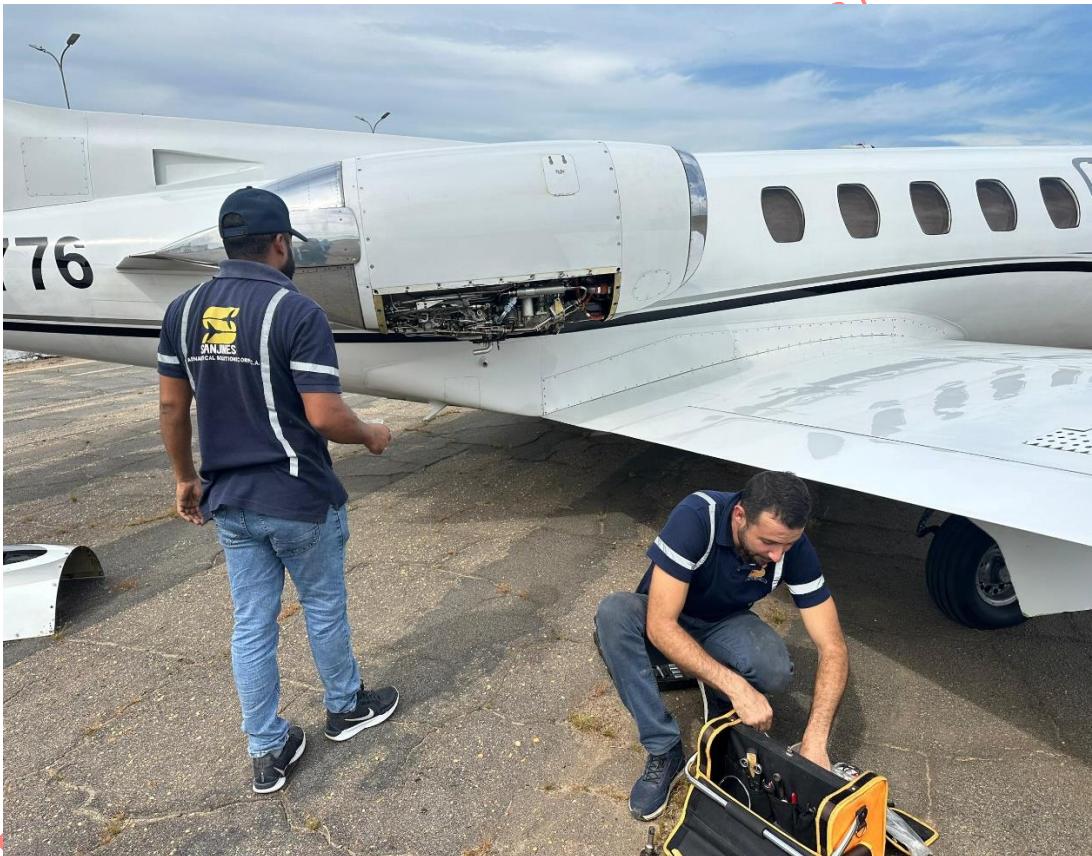
Figura 2. Inspección de la aeronave YV1776
Fuente: Investigador Encargado. **Año:** 2025

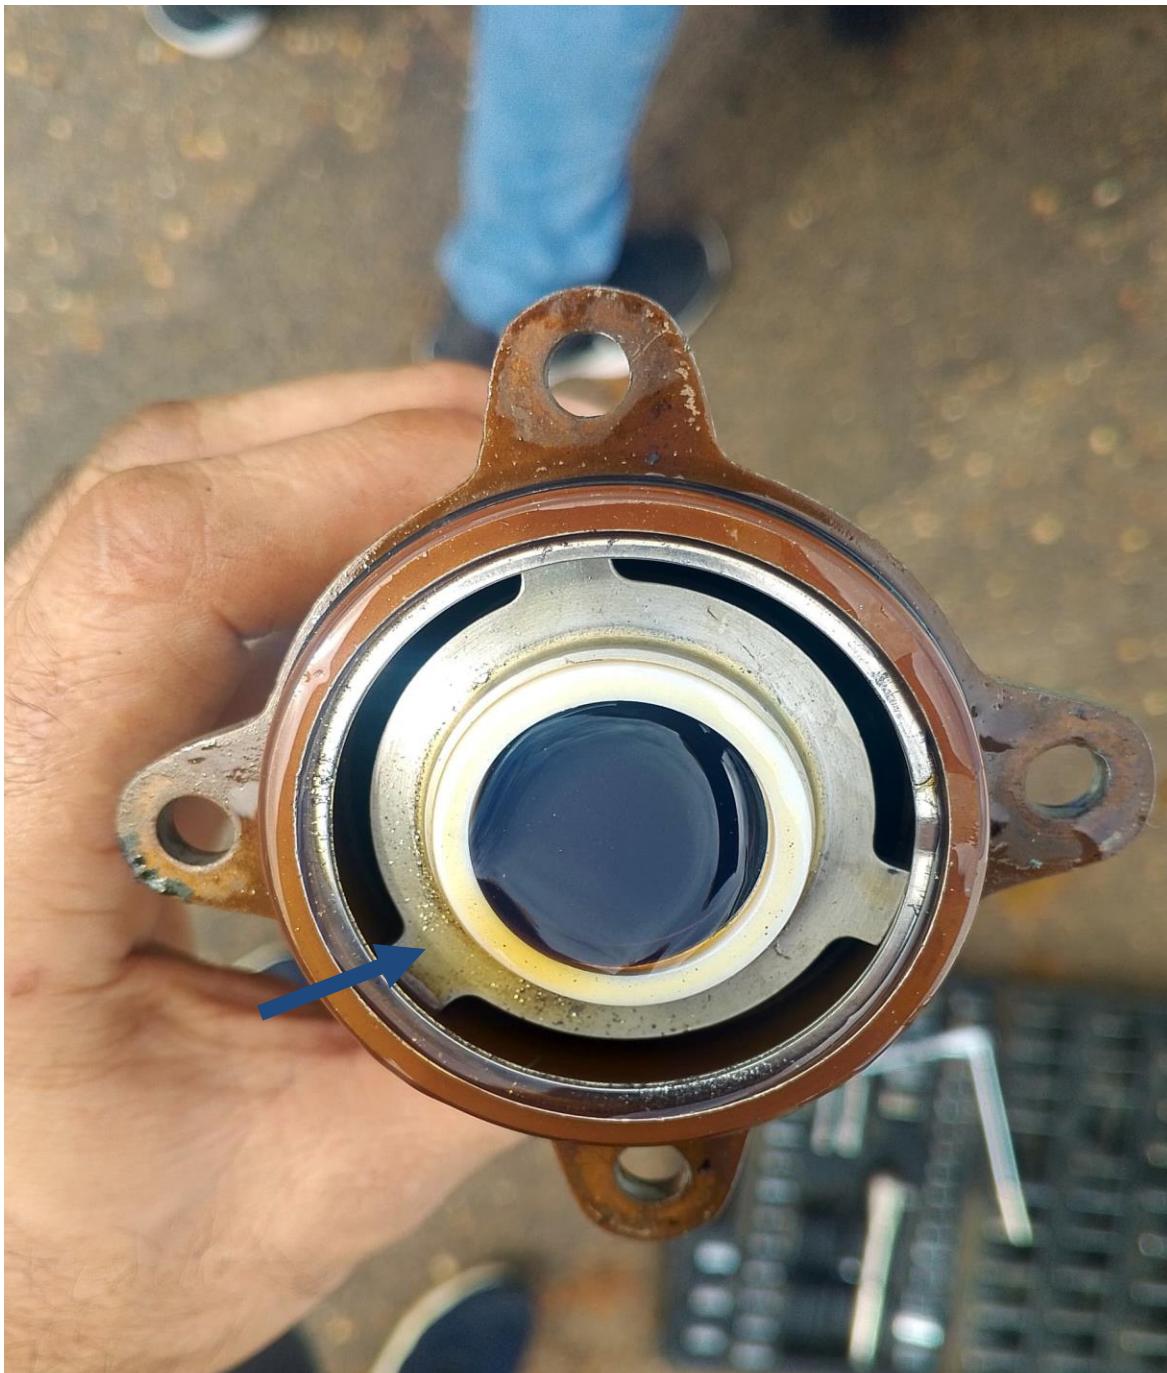
Figura 3. Filtro de Aceite contaminado aeronave YV1776.
Fuente: Investigador Encargado. **Año:** 2025

- Se observó color inusual en el aceite del cover del filtro, así como abundantes partículas metálicas reactivas al magnetismo.
- Se observó abundante contaminación de partículas metálicas y no metálicas en el filtro de aceite.

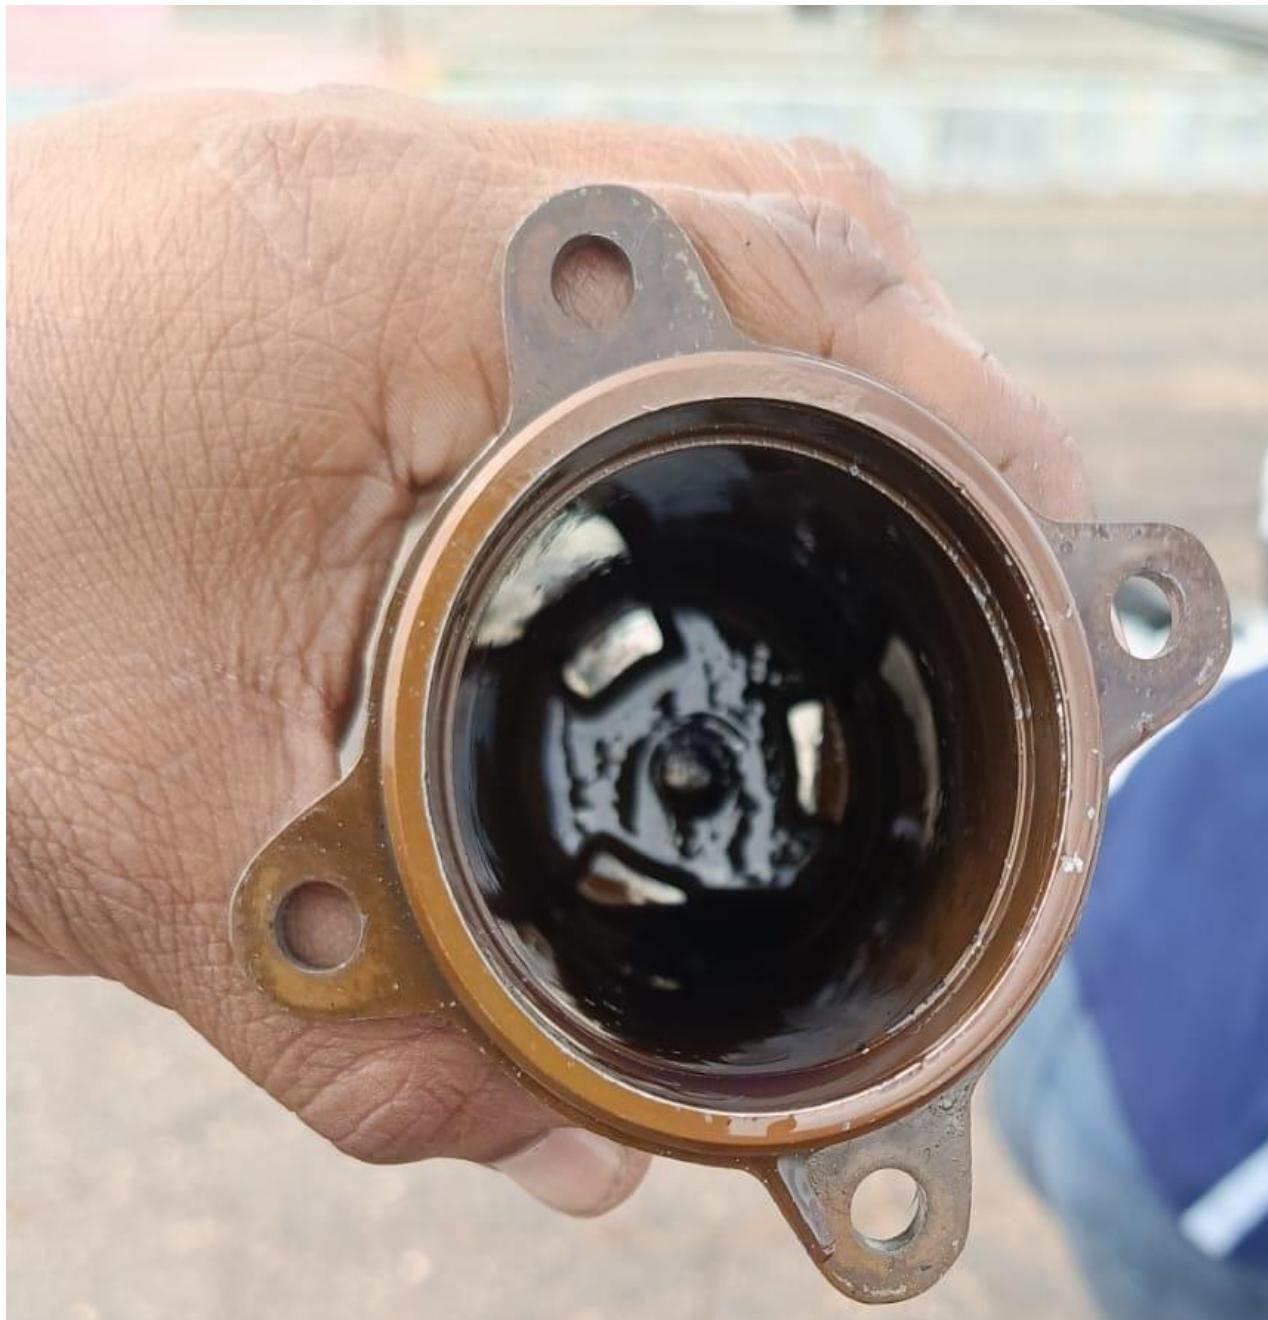
Figura 4. Filtro Contaminado Aeronave YV1776.
Fuente: Investigador Encargado. **Año:** 2025

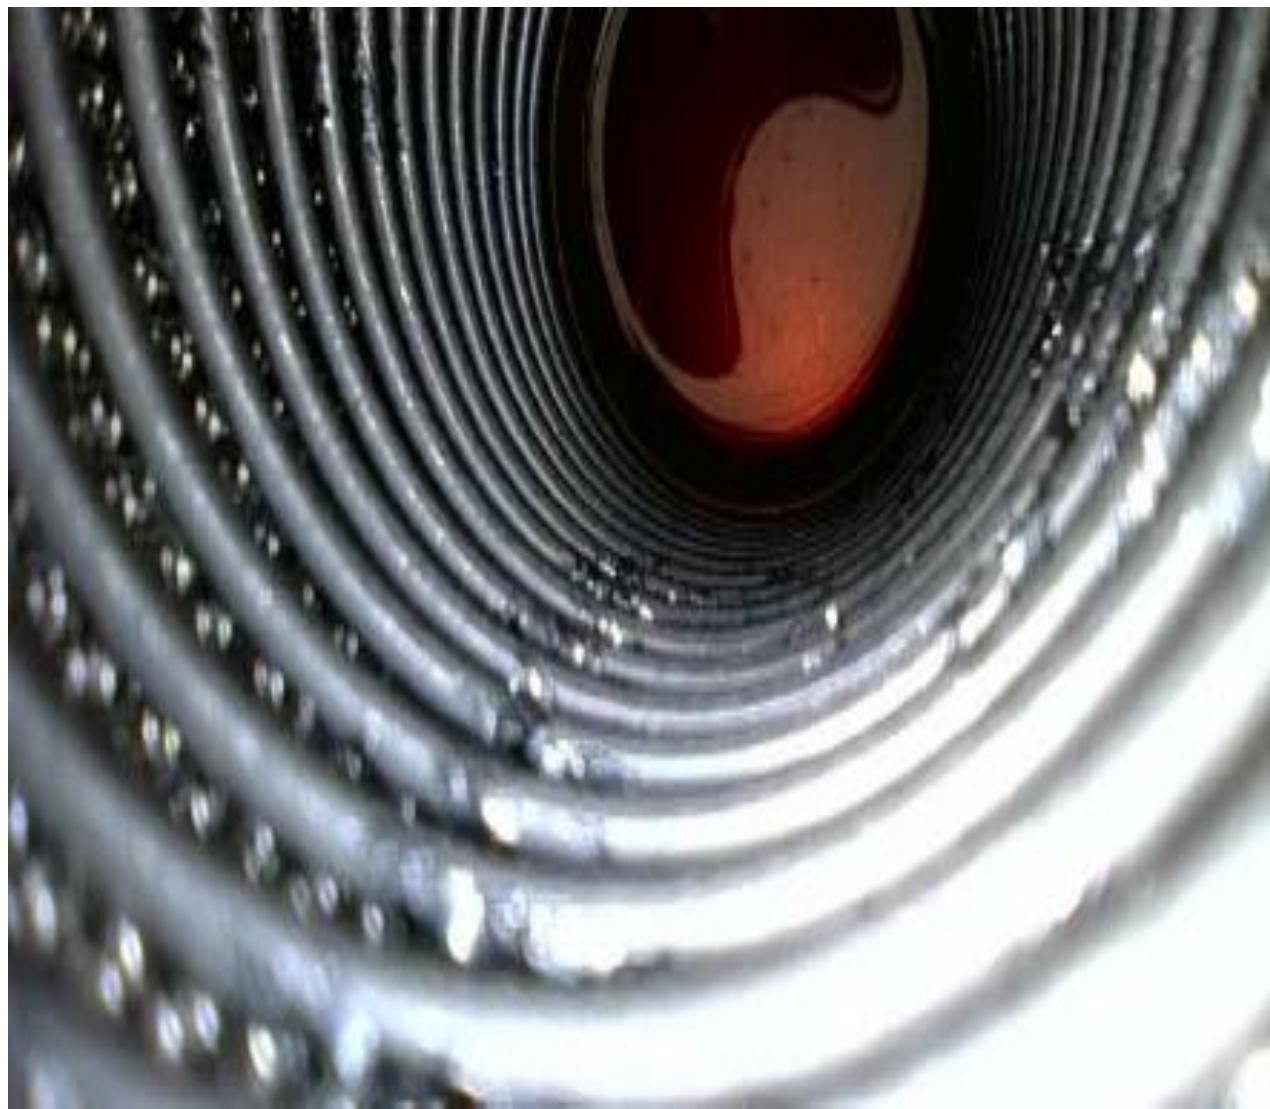
Figura 5. Partículas metálicas en el filtro de aceite Aeronave YV1776.
Fuente: Investigador Encargado. **Año:** 2025

Dada las características del hallazgo todo indica un daño prematuro en el bearing Nro 1 del conjunto rotor del N1, sin embargo, para un diagnóstico certero se requiere una evaluación de los componentes internos del sistema rotor N1 el cual ya se encuentra en proceso.

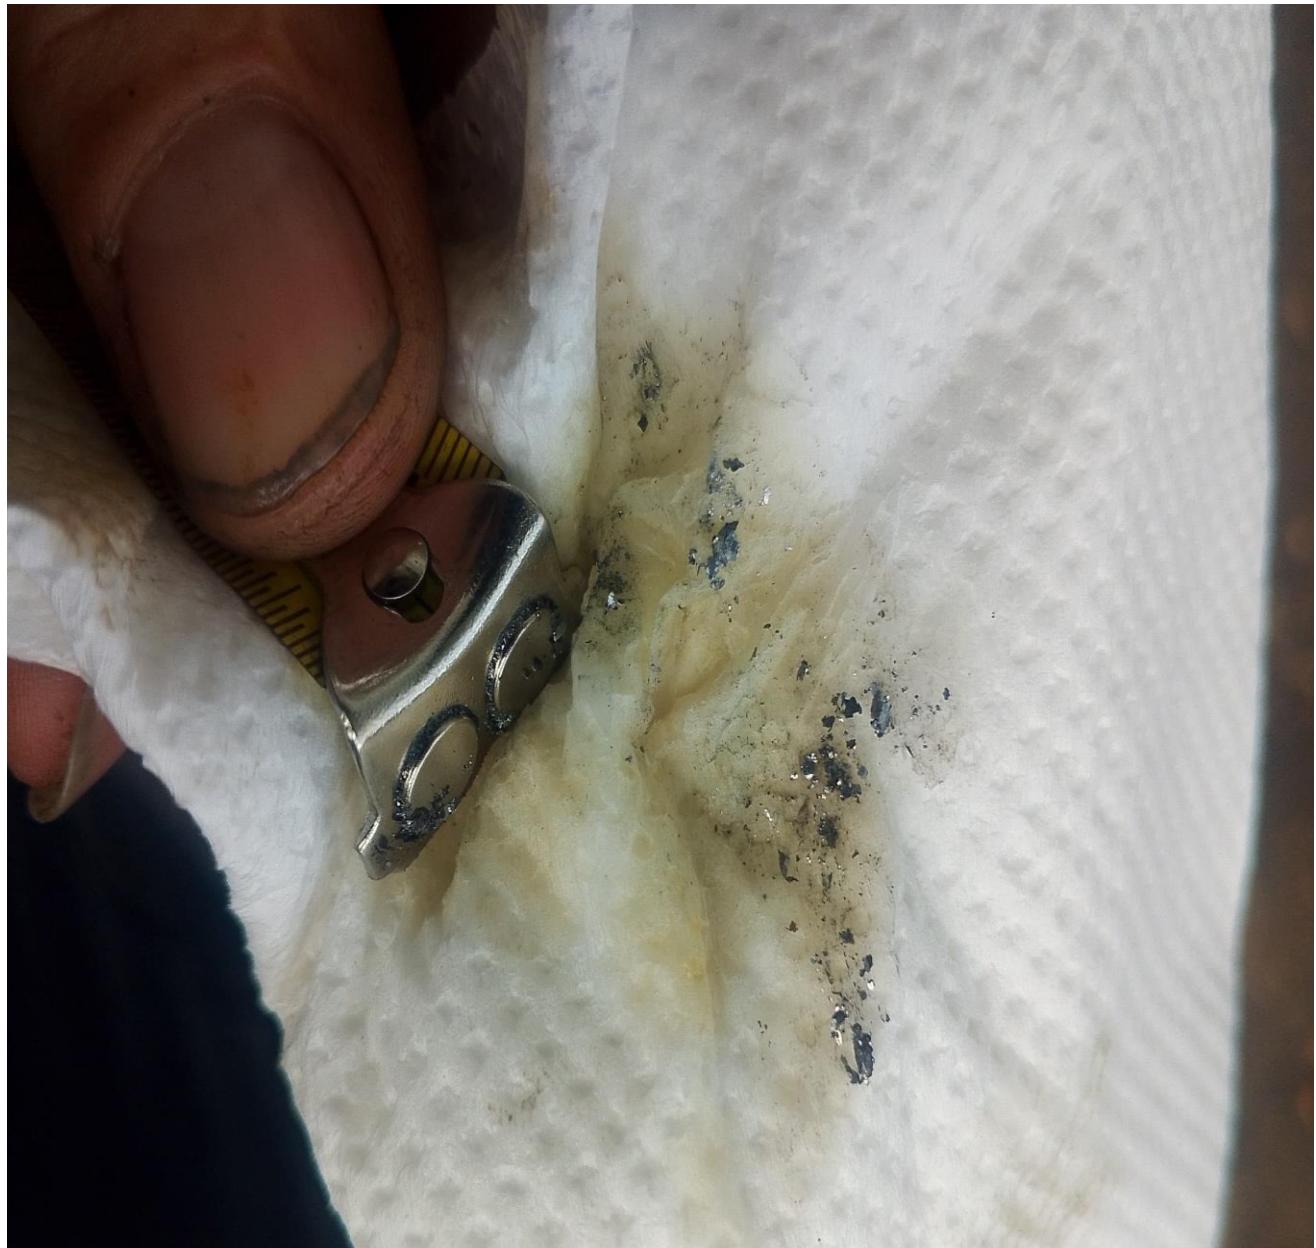
Figura 6. Partículas metálicas encontradas en el filtro de aceite Aeronave YV1776
Fuente: Investigador Encargado. **Año:** 2025

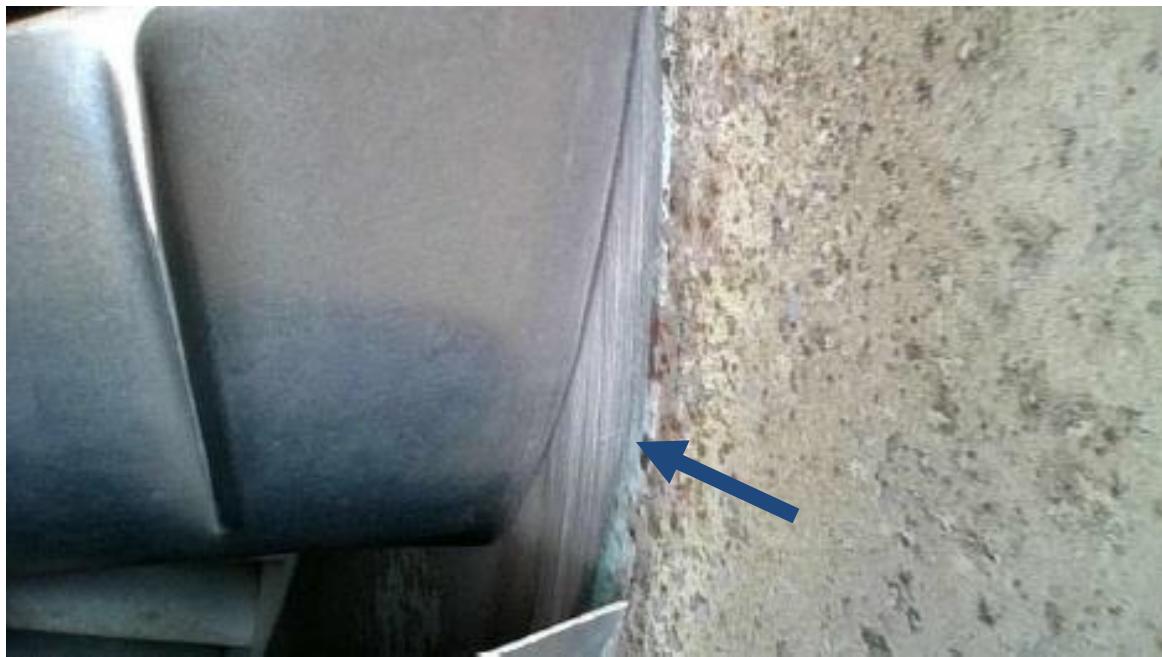
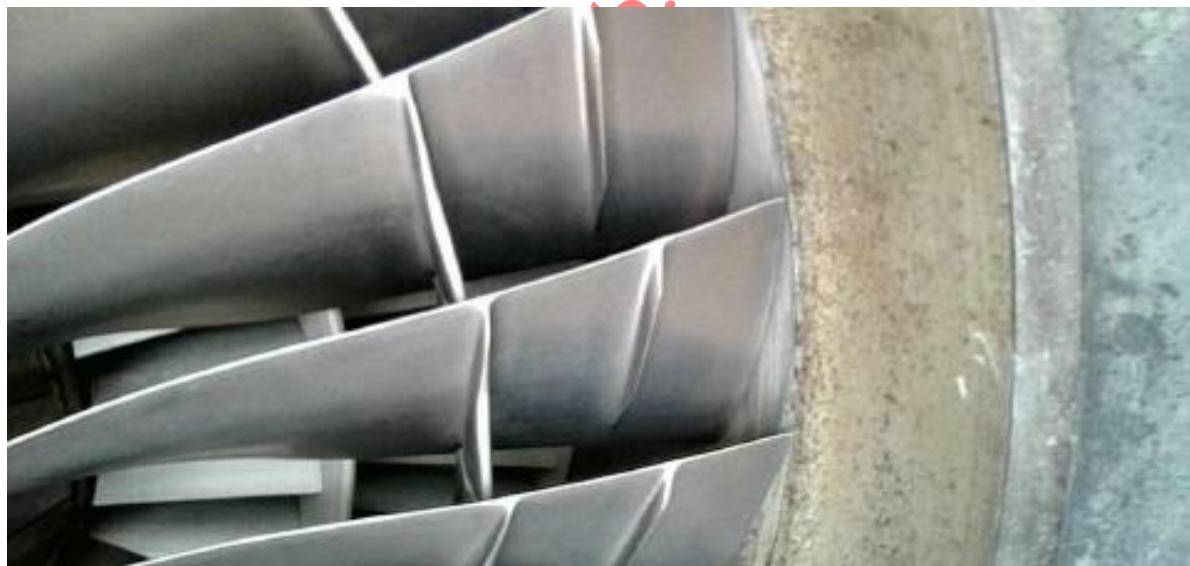
Figura 7. Roce del Fan con el Case aeronave YV1776
Fuente: Investigador Encargado. **Año:** 2025

Figura 8. Roce del Fan con el Case aeronave YV1776.
Fuente: Investigador Encargado. **Año:** 2025

- Se inspecciono el FAN y el conjunto rotor de N1;
- Se pudo visualizar un ligero roce del FAN con una sección del case.
- Se comprobó de manera visual que existe juego axial en el eje del FAN.

- Al girar manualmente el FAN, se pudo apreciar un sonido inusual en el área del bearing NRO 1, característico de roce seco entre metales.
- Se inspecciono el conjunto rotor del N2, al girar manualmente no se percibió ninguna discrepancia al momento de la inspección.

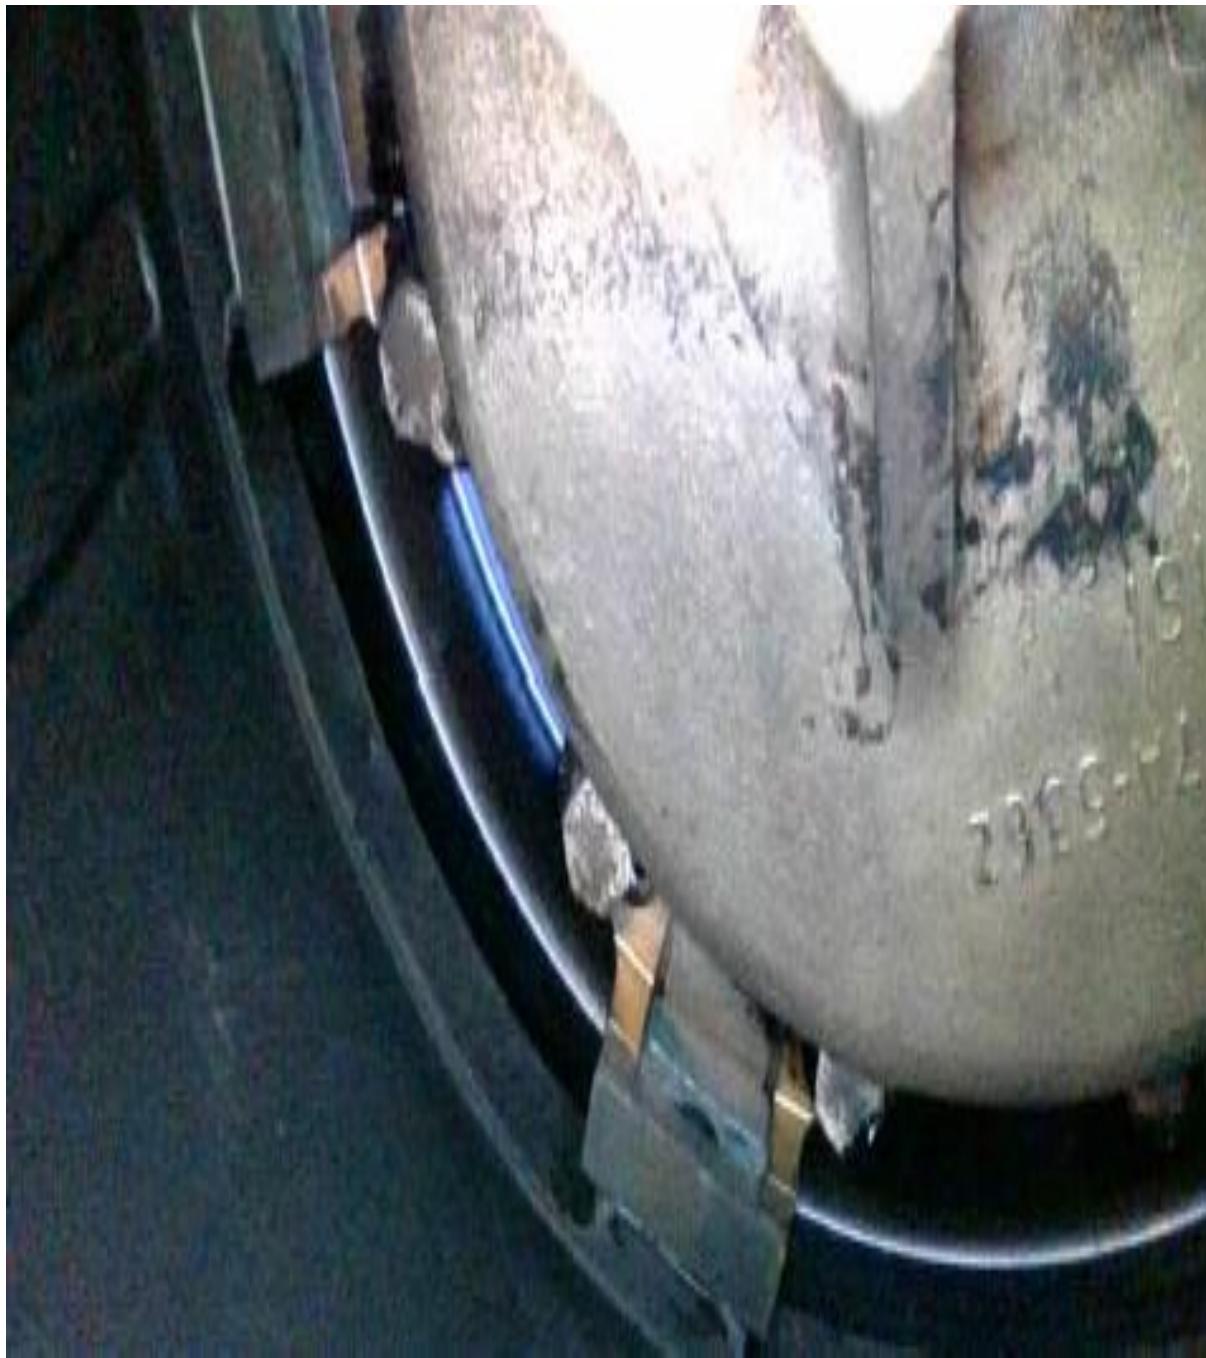
Figura 9. Sello del Bearing N°4 aeronave YV1776.
Fuente: Investigador Encargado. **Año:** 2025

- Se inspeccionaron los montantes del motor; no se evidencio ninguna discrepancia al momento de la inspección.
- Se inspecciono el sello del bearing nro 4; sin discrepancias al momento de la inspección
