INFORME PRELIMINAR

INCIDENTE GRAVE SCF-NP

MATRÍCULA: YV1702

MODELO: 310R

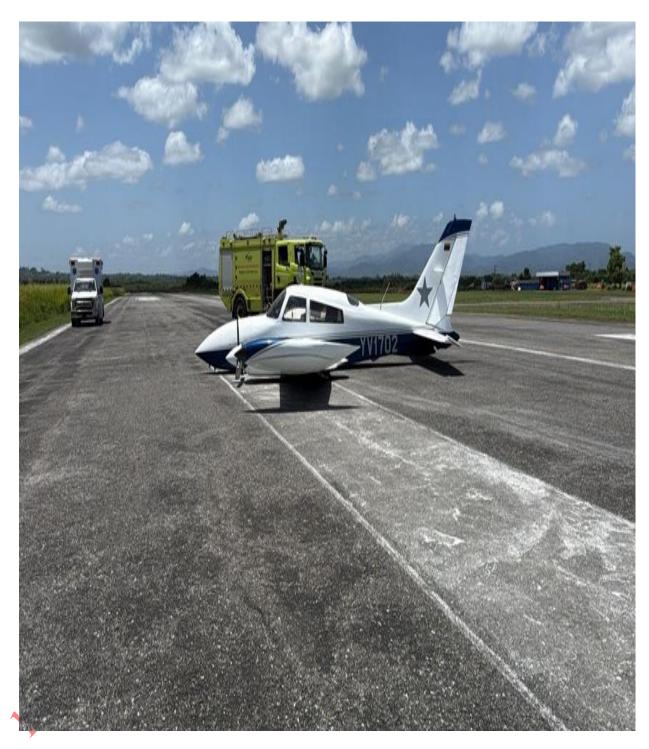
Figura 3. Aeronave YV1702
Fuente: Investigador Encargado. Año: 2025

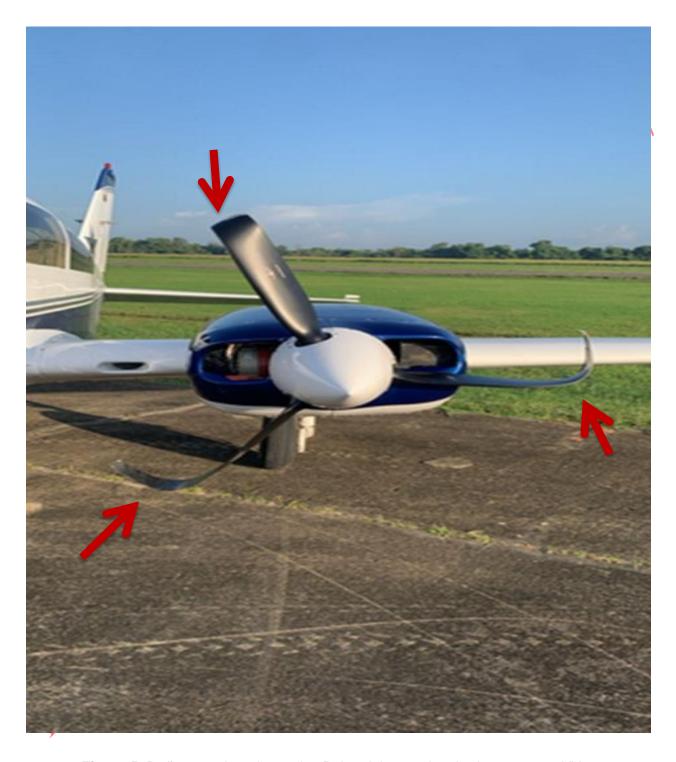
Figura 5. Daños ocasionados en las Palas del motor izquierdo, aeronave YV1702 **Fuente:** Investigador Encargado. **Año:** 2025

- Se pudo constatar que el sistema de aterrizaje estaba funcionando correctamente.
- > Se debe realizar una inspección por parada brusca, de acuerdo a lo establecido por el fabricante a los motores derecho e izquierdo; marca Teledyne Continental motors.

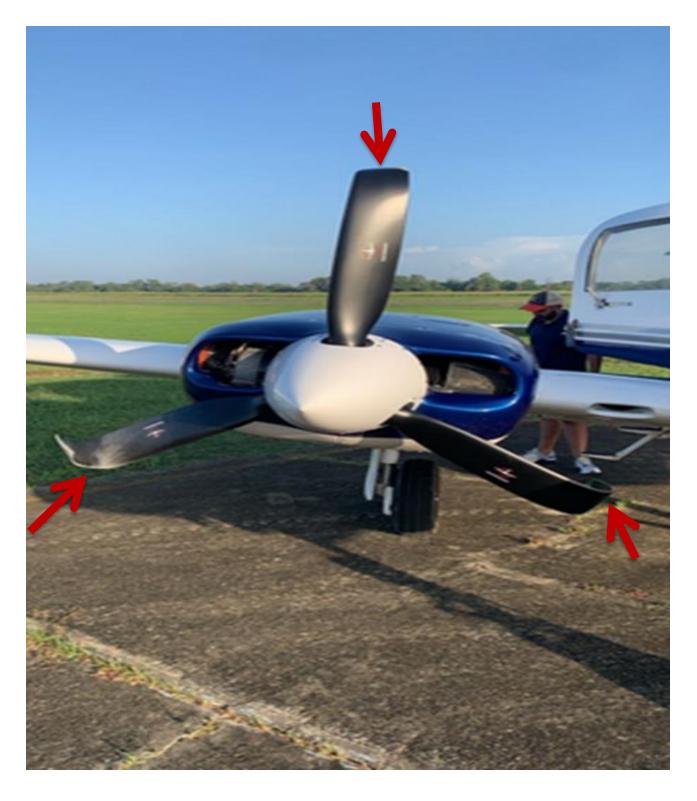
Figura 6. Daños ocasionados en las Palas del motor derecho, aeronave YV1702 **Fuente:** Investigador Encargado. **Año:** 2025

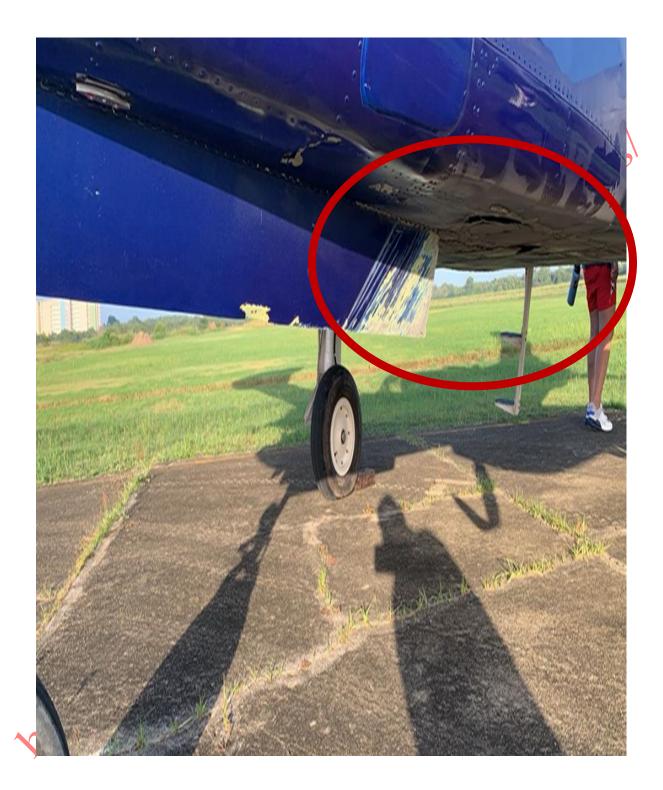
Figura 7. Daños ocasionados en la zona ventral, aeronave YV1702 **Fuente:** Investigador Encargado. **Año:** 2025

- > Se evidenció abolladuras de la sección inferior del fuselaje entre las estaciones FS-31.00.
- Laceración de la sección inferior del cono de cola de la aeronave en la estación FS-224.00.

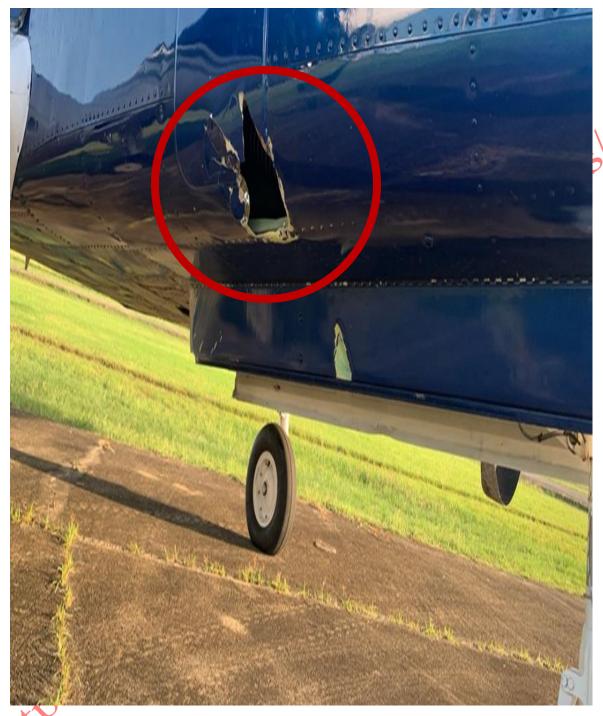
Figura 8. Perforación generada en la Bodega de Carga, aeronave YV1702 **Fuente:** Investigador Encargado. **Año:** 2025

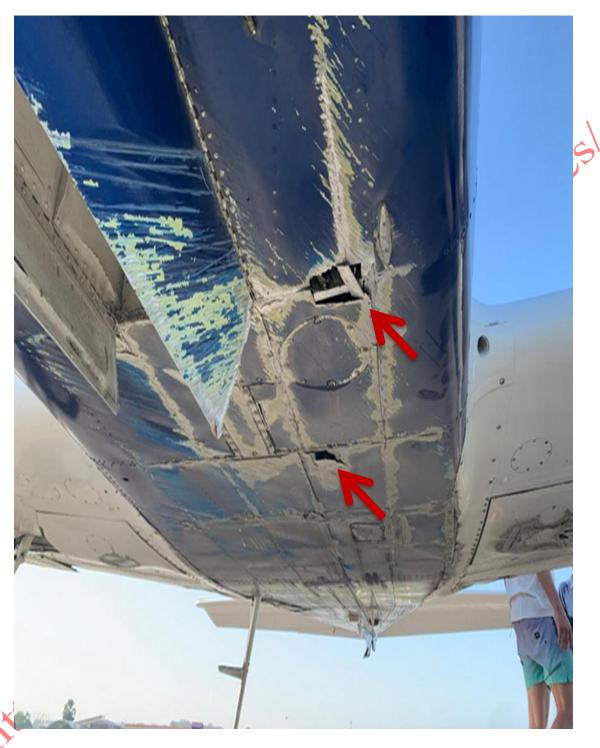
Figura 9. Perforación en la zona ventral YV1702 **Fuente:** Investigador Encargado. **Año:** 2025

- Perforación de la piel del fuselaje, en la parte inferior del lado derecho entre las estaciones FS-16.25 y FS0.00
- ➤ Dobles y desgarre de las palas de las hélices izquierda y derecha, marca; MCauley, modelo; 3AF32C87-N1R, serial; 982880 (izquierda) y 757842 (derecha).

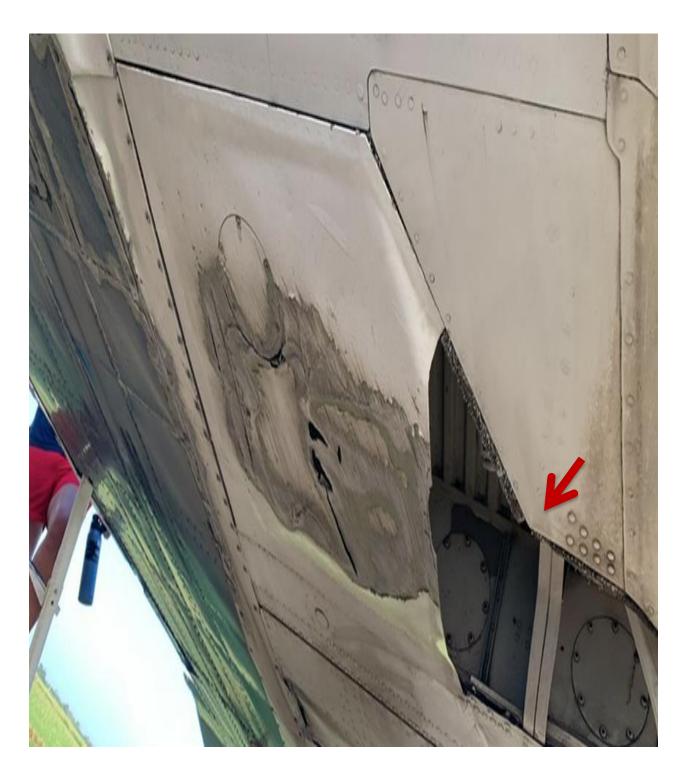
Figura 10. Perforación en la zona ventral YV1702 **Fuente:** Investigador Encargado. **Año:** 2025

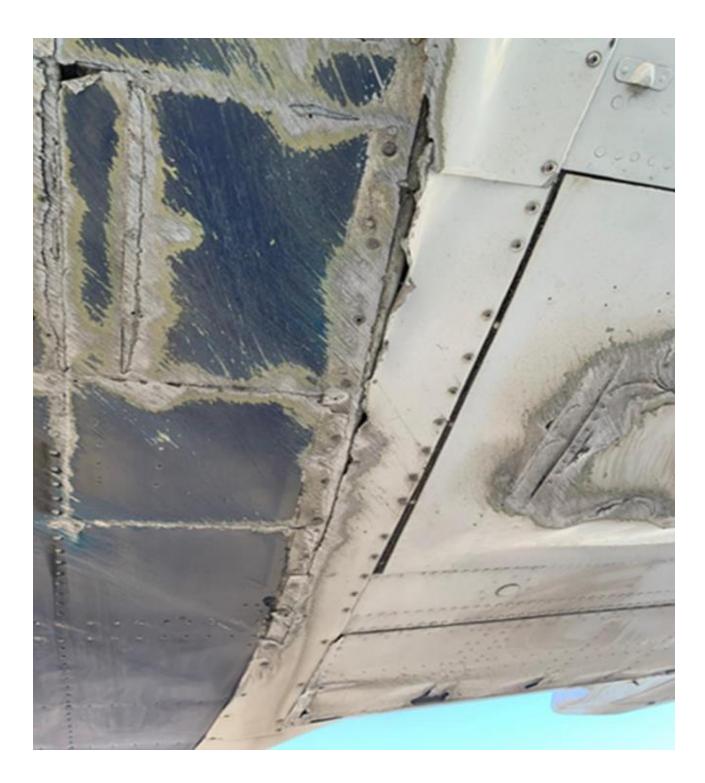
Figura 11. Daños generados en la superficie alar (Intradós), aeronave YV1702 **Fuente:** Investigador Encargado. **Año:** 2025

- > Daños en los Flaps internos de lado izquierdo y derecho.
- Abolladuras y raspaduras de la piel de las capotas inferiores del motor izquierdo y derecho.

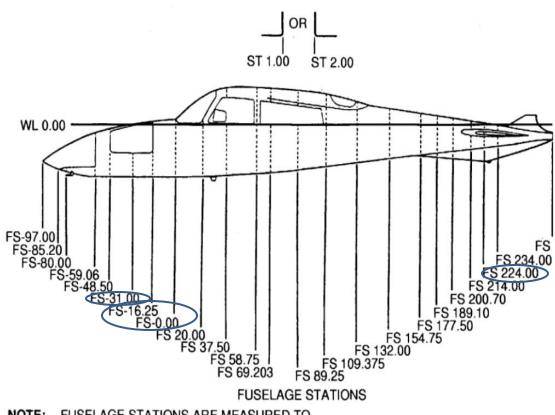
Figura 12. Estaciones dañadas (Fuselaje Stations) Fuente: Investigador Encargado. Año: 2025
