INFORME

INCIDENTE
OTHR

MATRÍCULA: YV3145

INFORME DE INCIDENTE DE AVIACIÓN JIAAC EXPEDIENTE N°035/2025

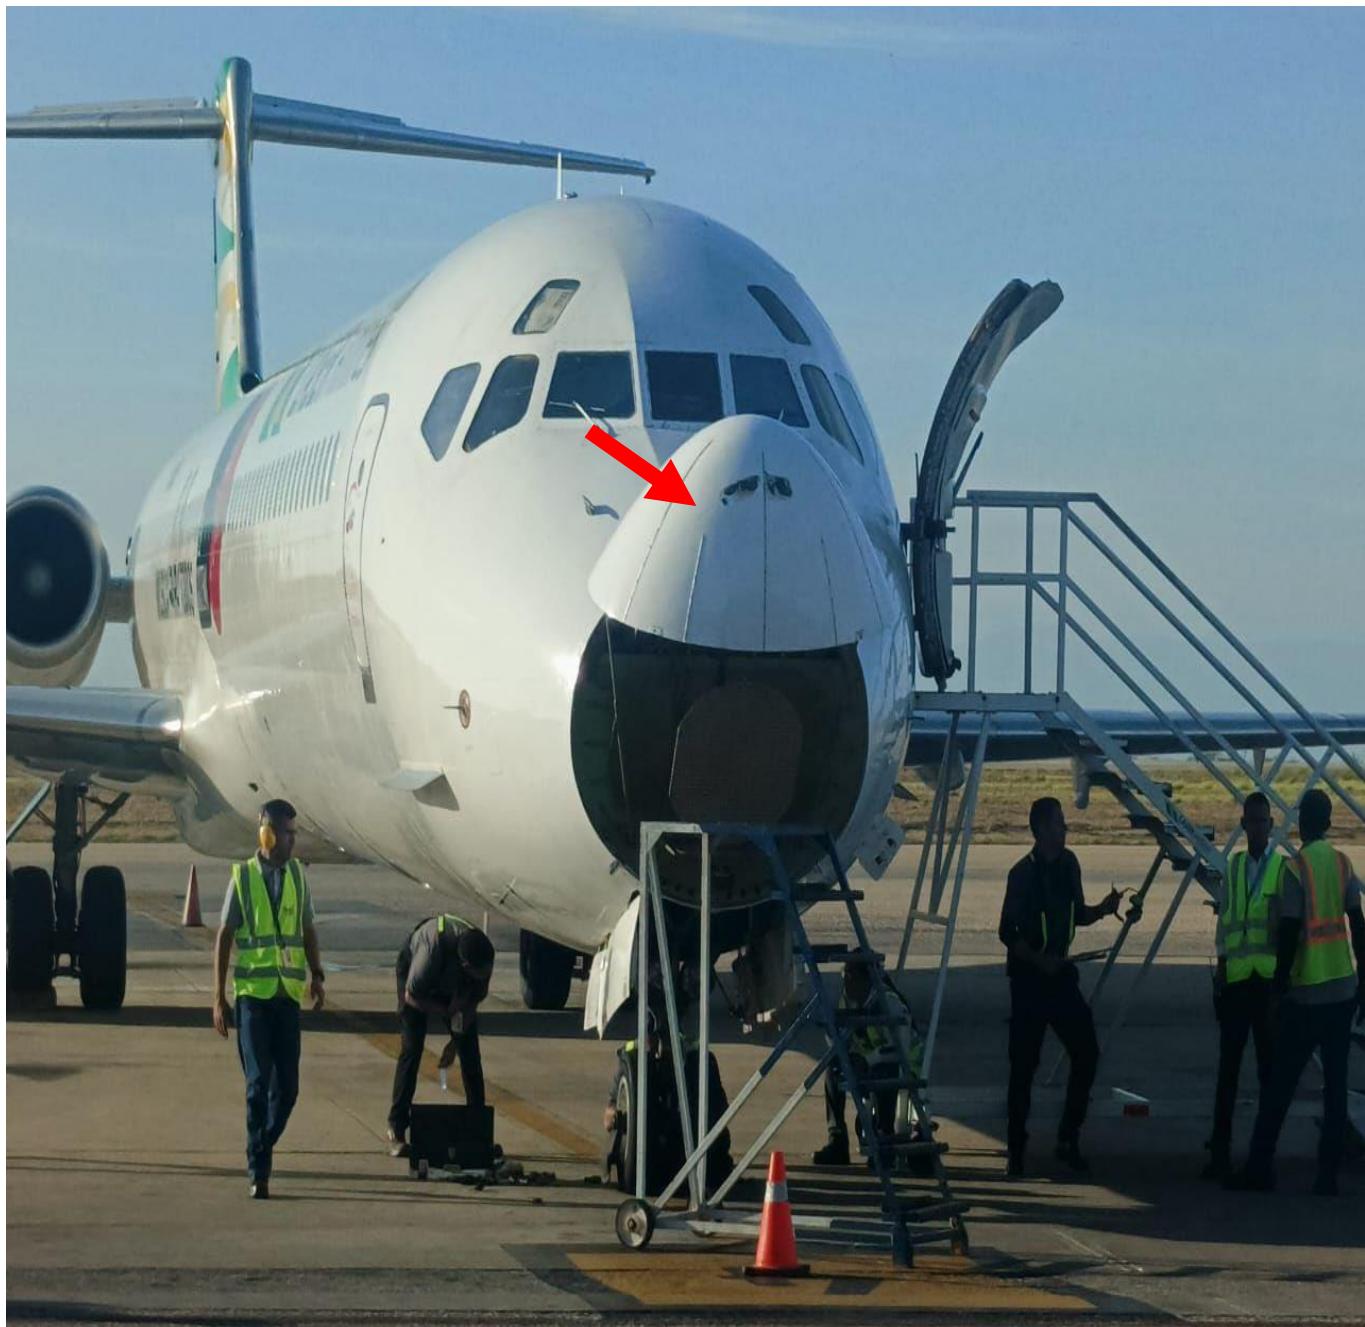
Figura 2. Daños en el Radomo Aeronave YV3145.
Fuente: Investigador Encargado **Año:** 2025

- Durante la inspección al paymover se pudo constatar que el sistema de varillaje de aceleración que conforma el sistema gobernador del motor se fracturó.
- Los daños están focalizados solo en el Radomo de la aeronave.

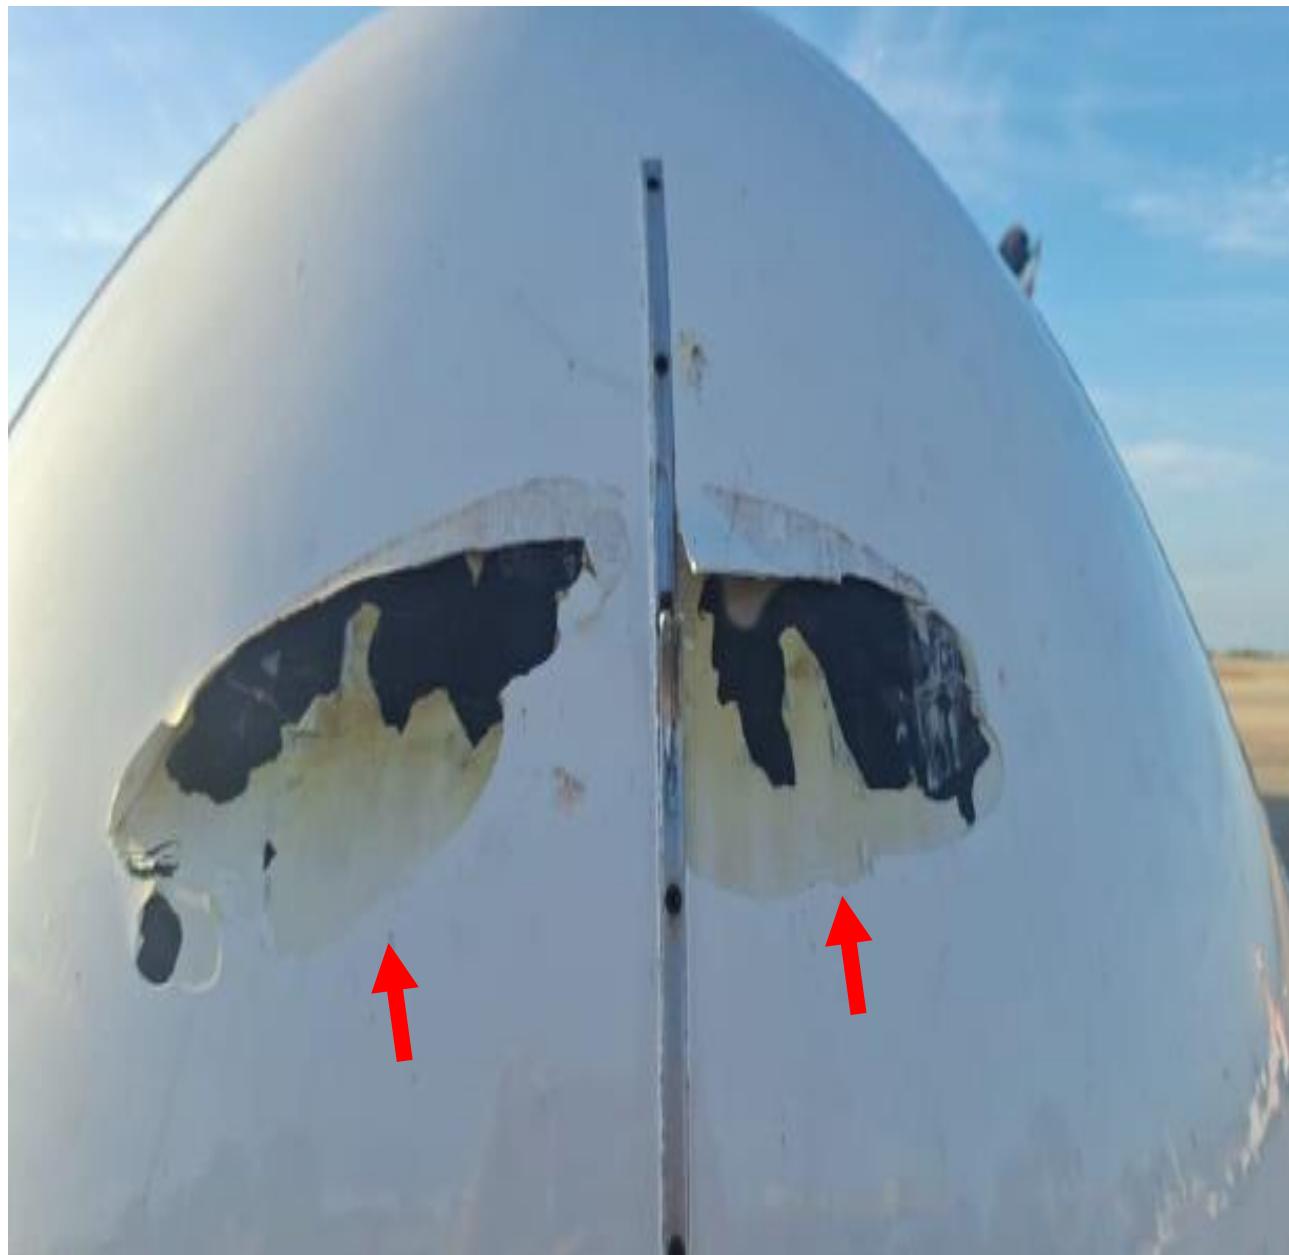
Figura 3. Daños en el Radomo Aeronave YV3145.
Fuente: Investigador Encargado **Año:** 2025

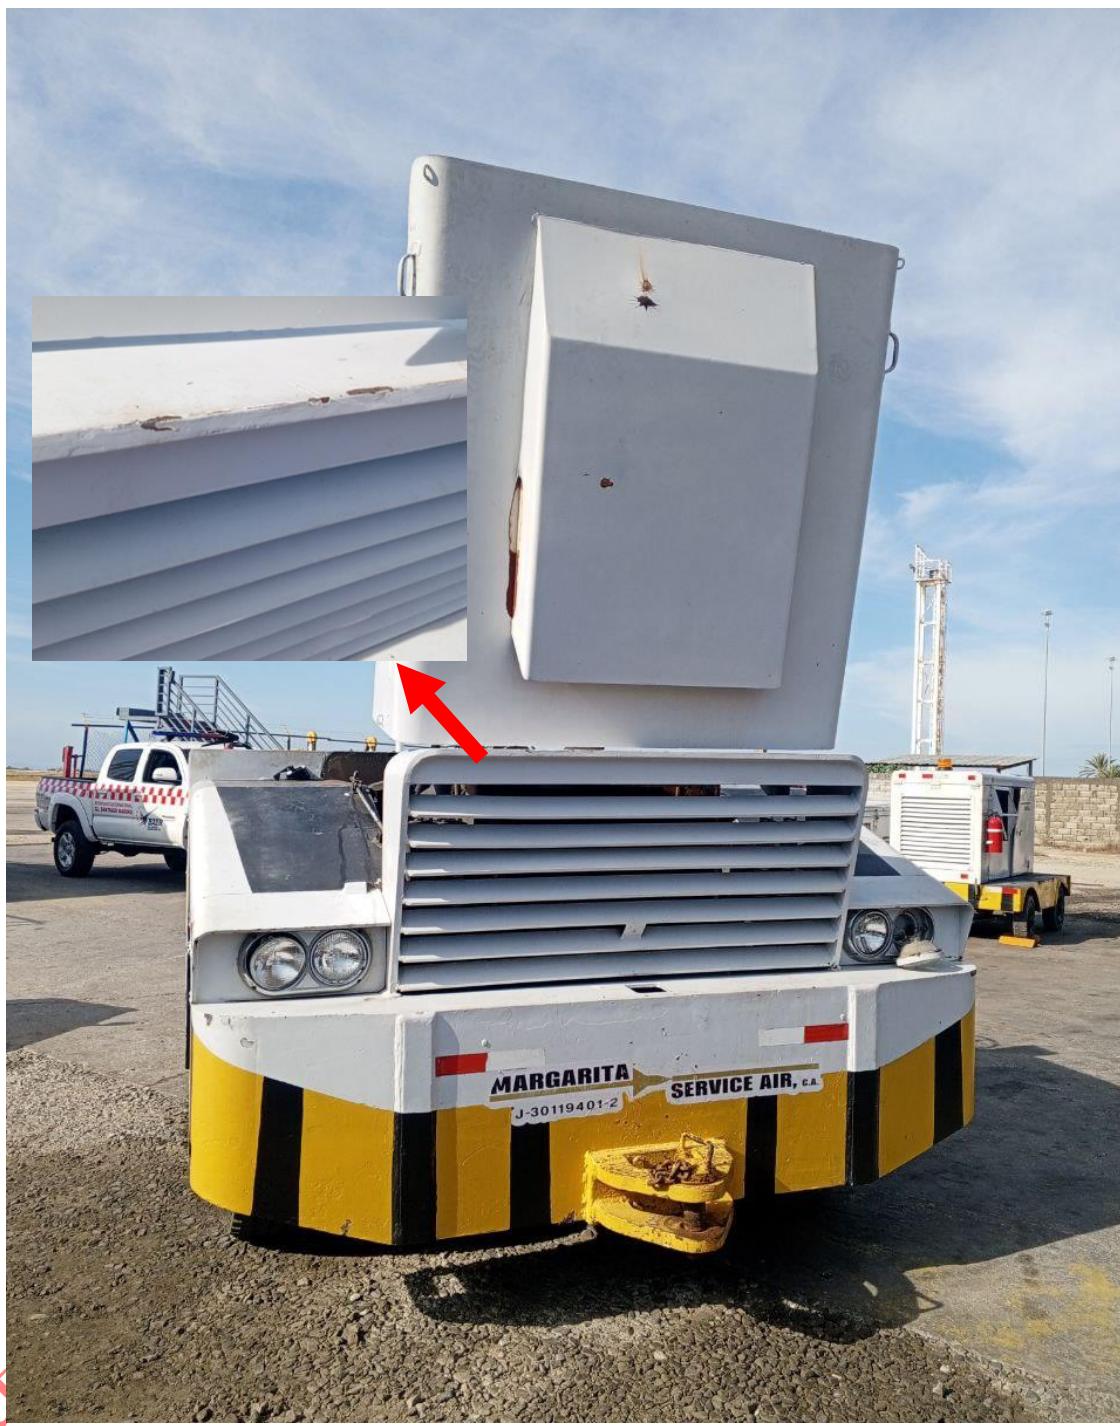
Figura 4. Paymover involucrado en el suceso.
Fuente: Investigador Encargado Año: 2025

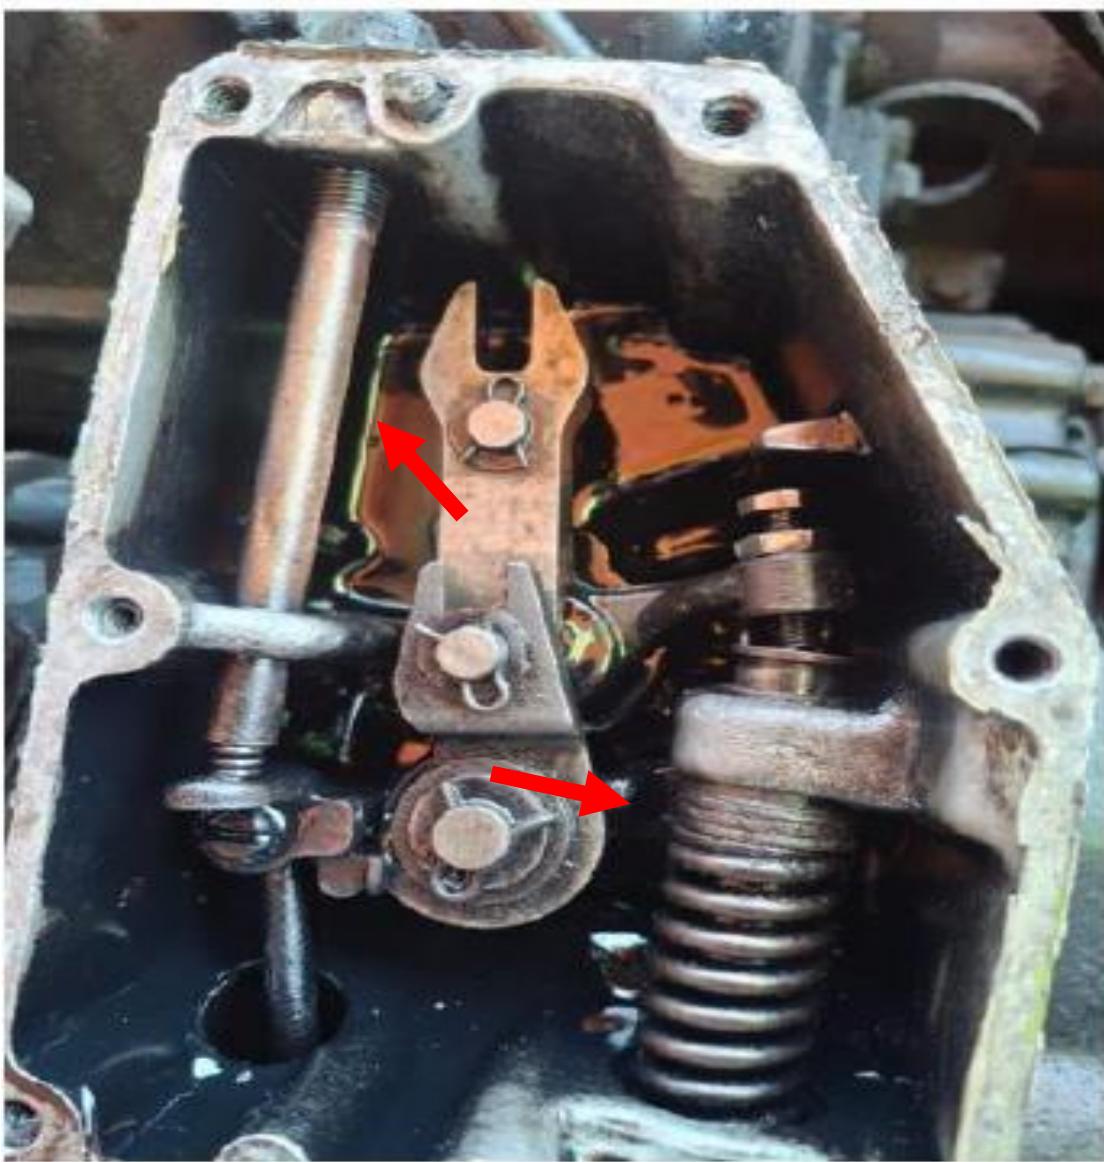
Figura 5. Sistema del gobernador del motor PAYMOVER.
Fuente: Investigador Encargado **Año:** 2025

- Se procedió con el reemplazo del sistema de varillaje del PAYMOVER.
- Se realizó mantenimiento al sistema del gobernador del motor.
- El paymover luego de la reparación y mantenimiento quedó operativo.

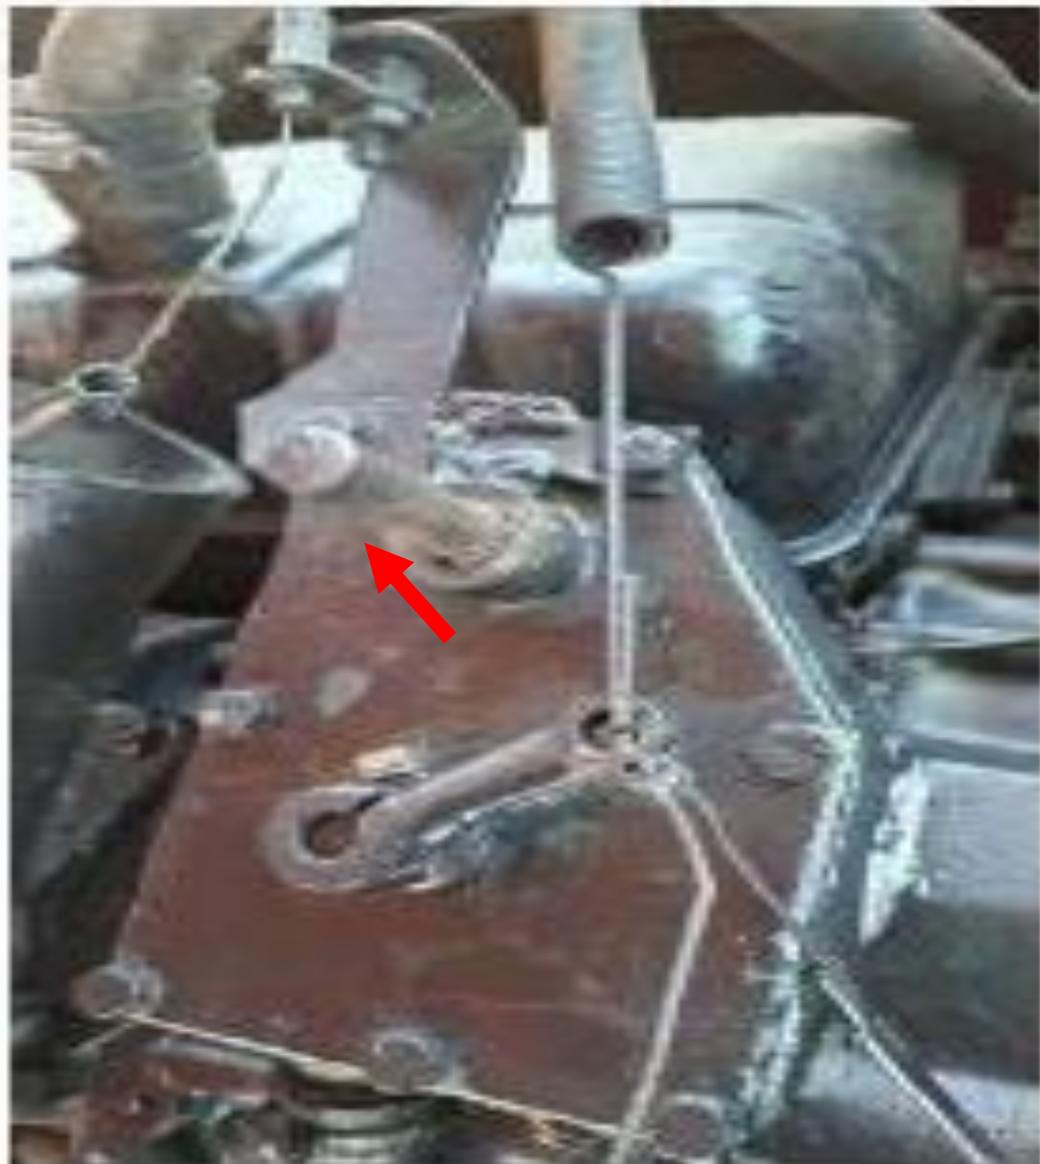
Figura 6. Sistema de varillaje de aceleración del PAYMOVER dañado.
Fuente: Investigador Encargado **Año:** 2025

La Junta Investigadora de Accidentes (JIAAC) determinó en base a la inspección realizada con los mecánicos de la empresa, que la causa probable del incidente fue por la fractura del sistema de varillaje de aceleración que conforma el sistema del gobernador del motor, lo que originó que el conductor perdiera el control del paymover, a pesar de haber utilizado la guaya de ahogo del motor como medida para tratar de apagar el paymover, sin obtener resultados satisfactorios impacta contra el Radomo de la aeronave.

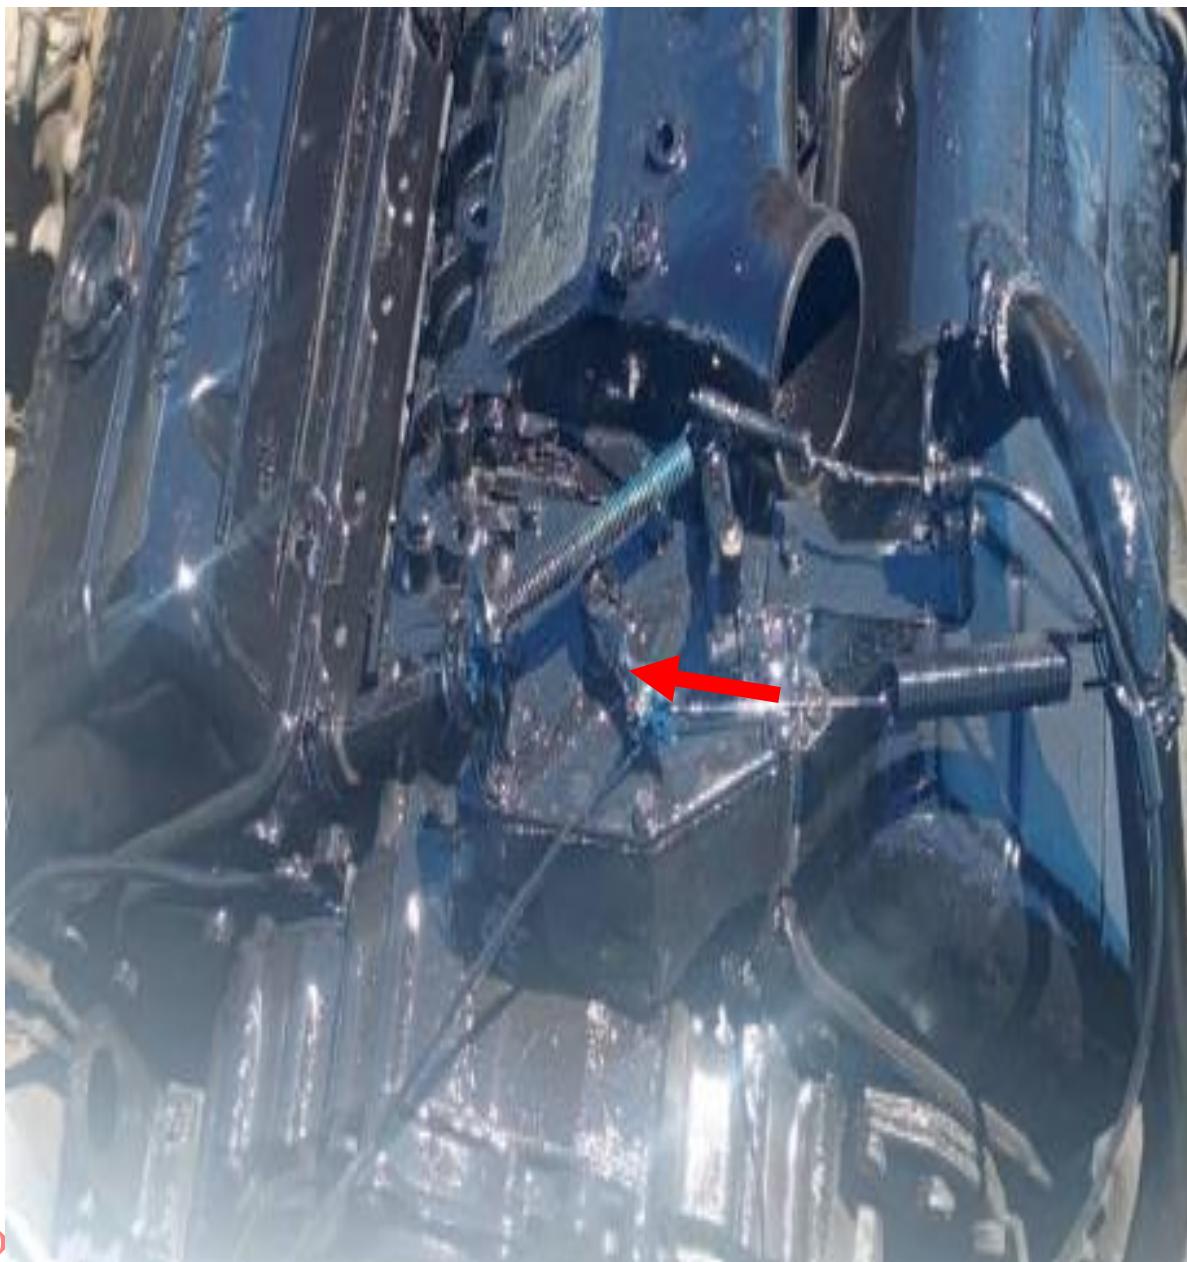
Figura 8. Guaya de ahogo del motor del PAYMOVER.
Fuente: Investigador Encargado **Año:** 2025

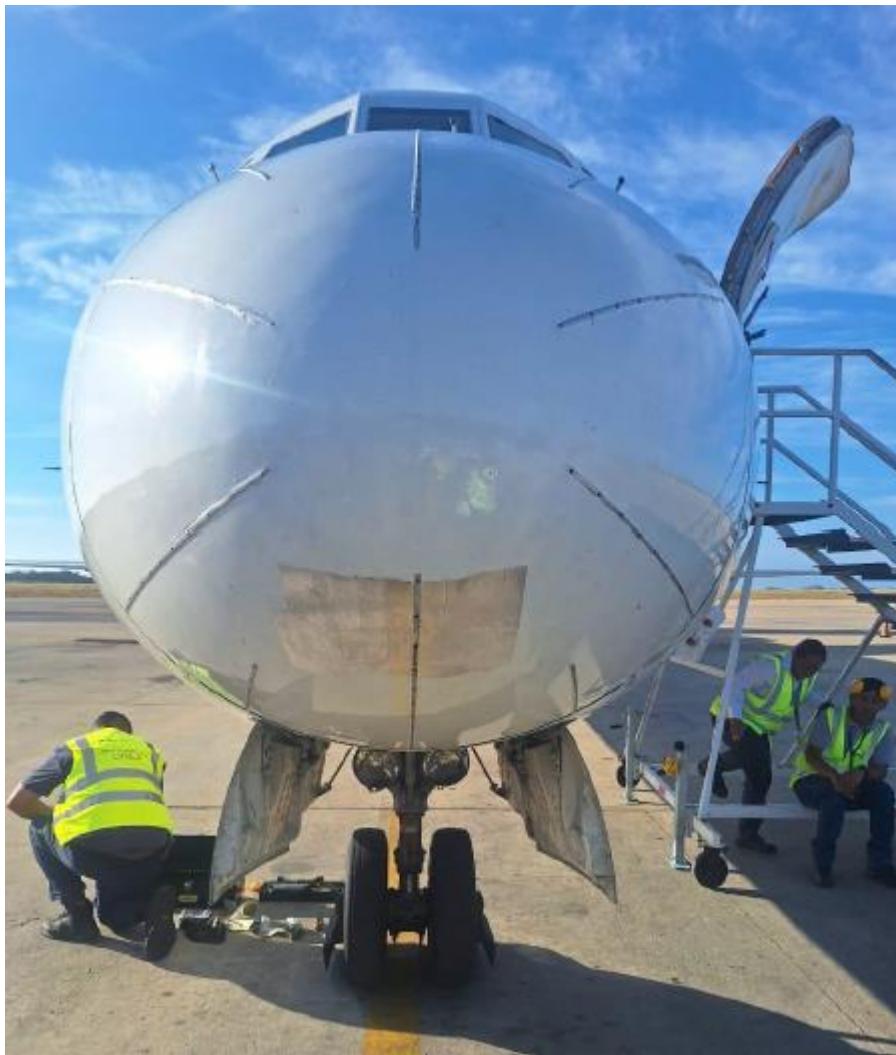
Figura 9. Radomo reparado YV3145.
Fuente: Investigador Encargado **Año:** 2025
