EXPEDIENTE: 035/2025

INFORME

INCIDENTE
RAMP

MATRÍCULA: YV3145

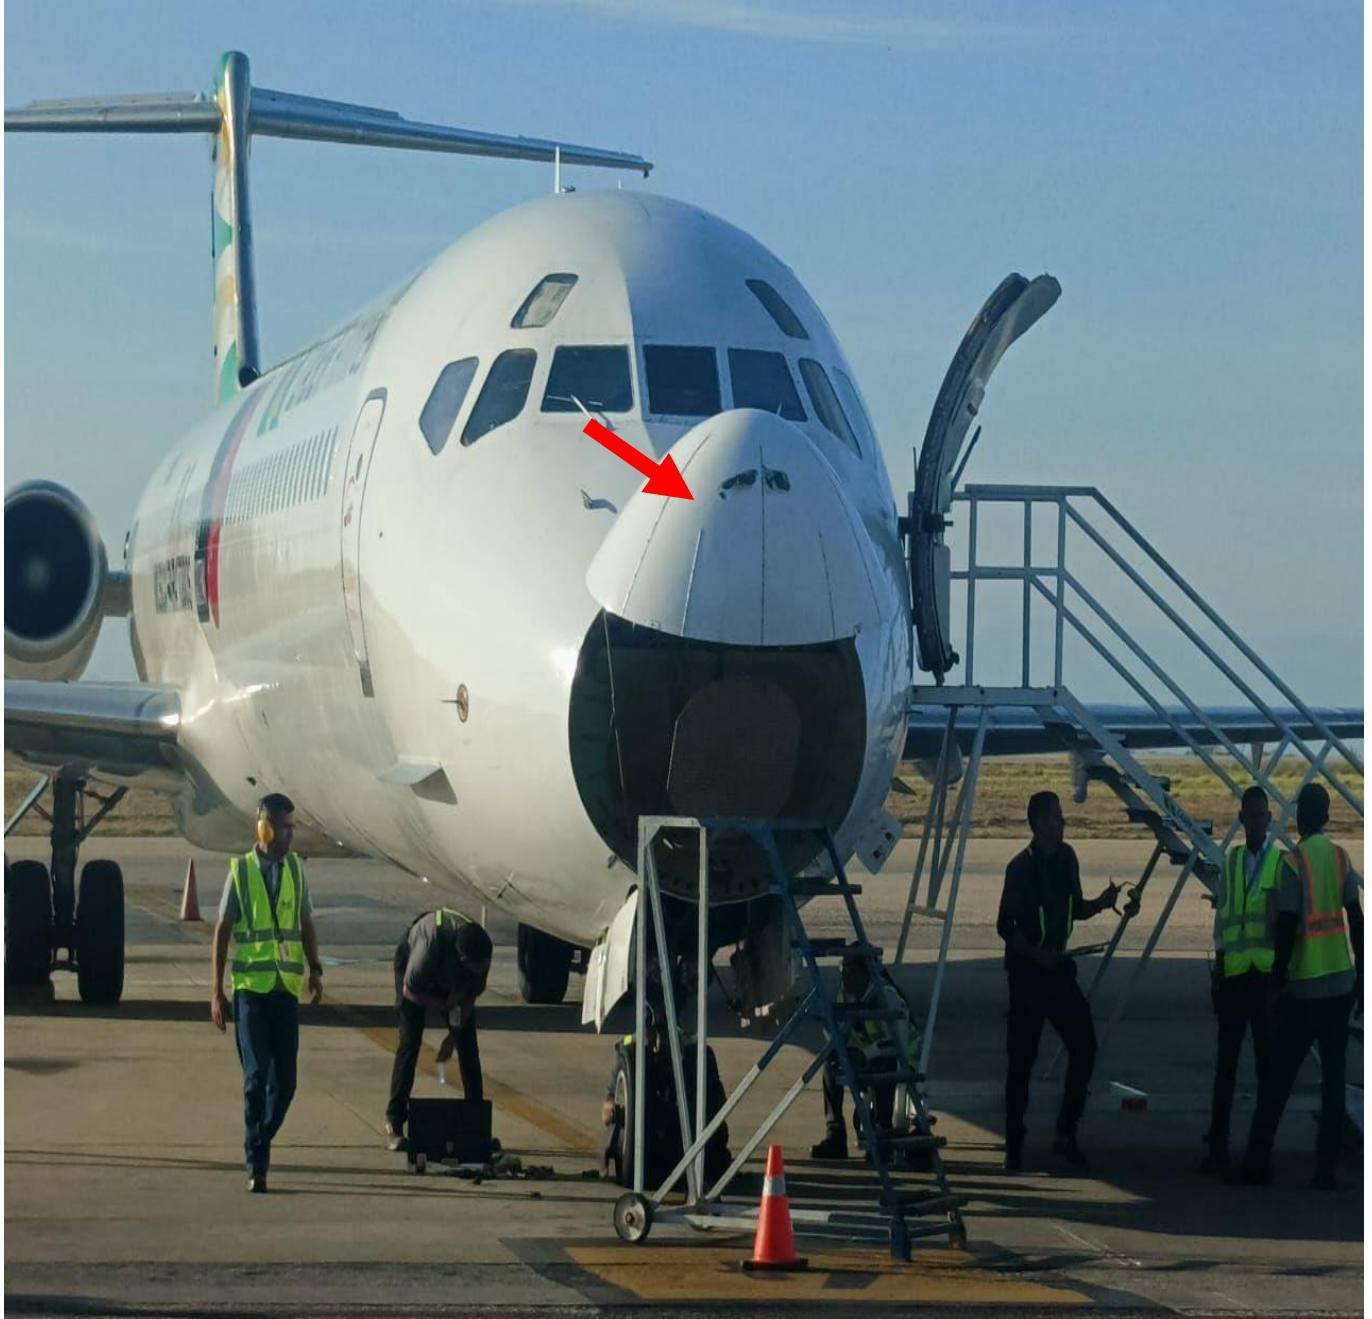
Figura 2. Daños en el Radomo Aeronave YV3145.
Fuente: Investigador Encargado **Año:** 2025

- Durante la inspección al paymover se pudo constatar que el sistema de varillaje de aceleración que conforma el sistema gobernador del motor se fracturó.
- Los daños están focalizados solo en el Radomo de la aeronave.

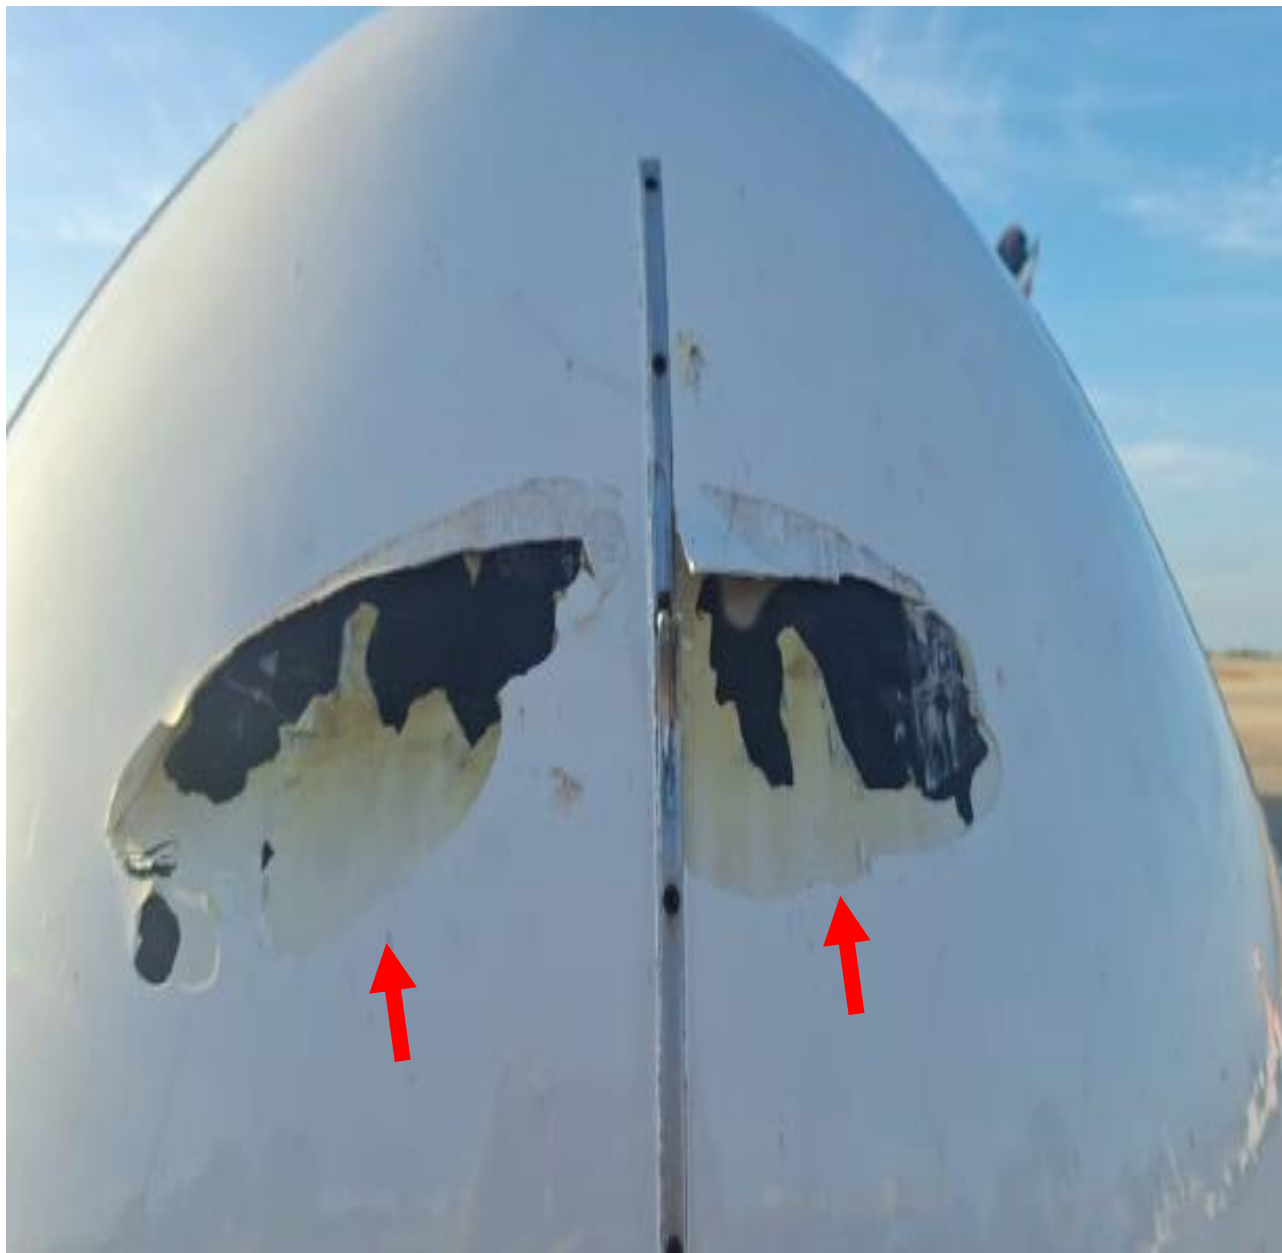
Figura 3. Daños en el Radomo Aeronave YV3145.
Fuente: Investigador Encargado **Año:** 2025

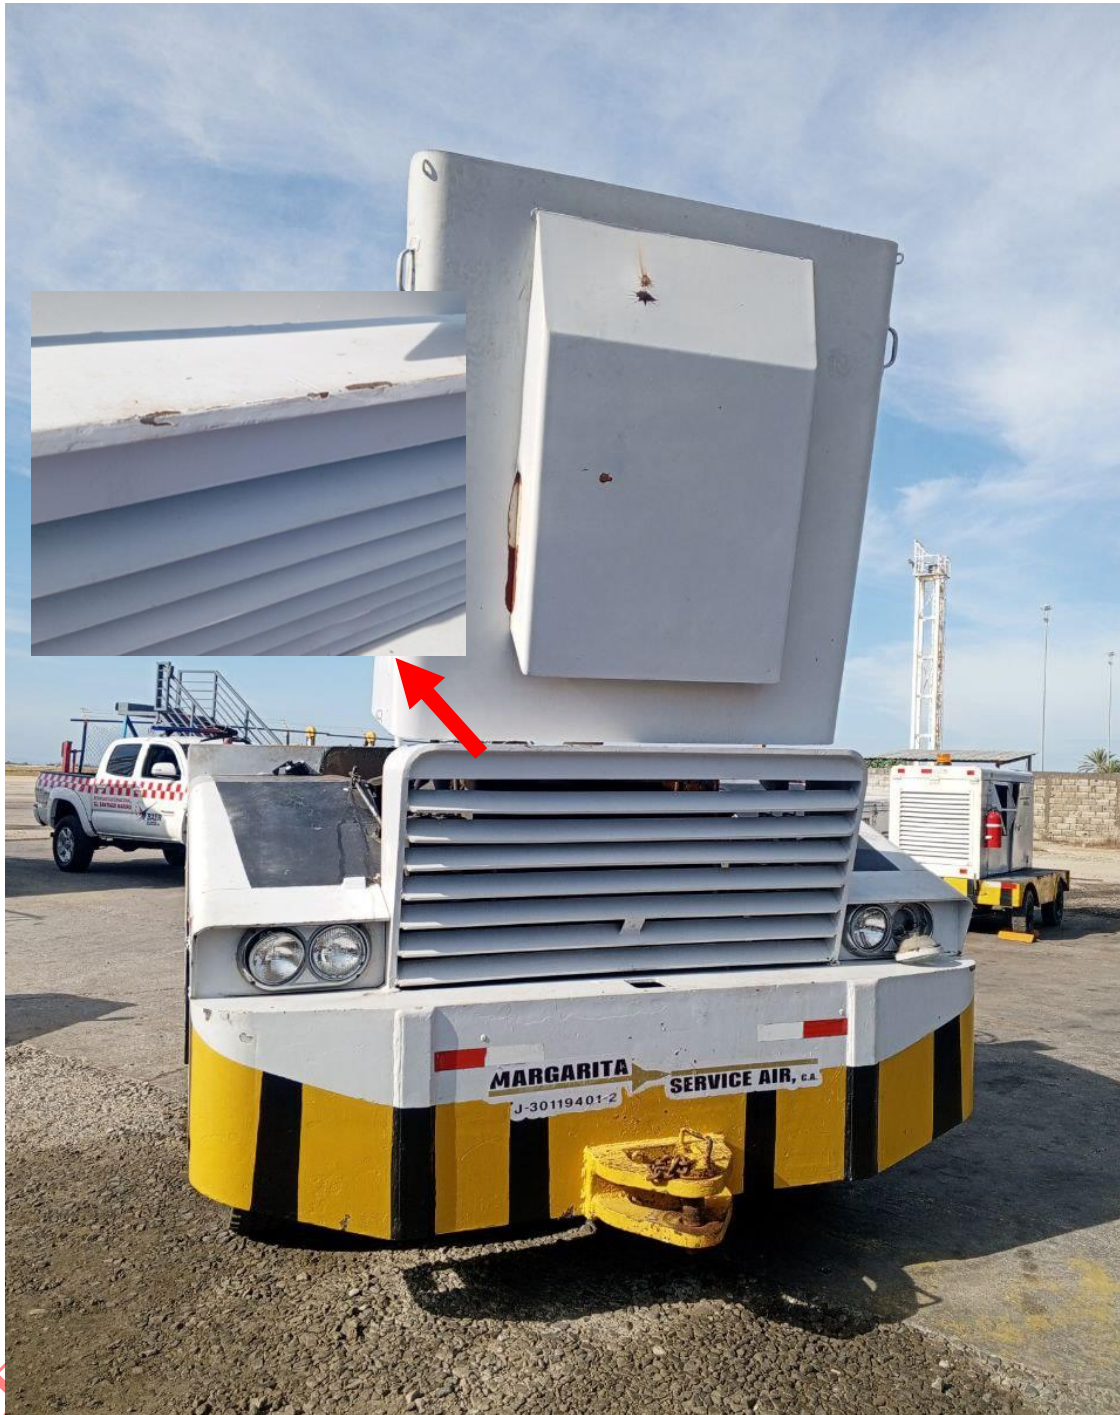
Figura 4. Paymover involucrado en el suceso.
Fuente: Investigador Encargado Año: 2025

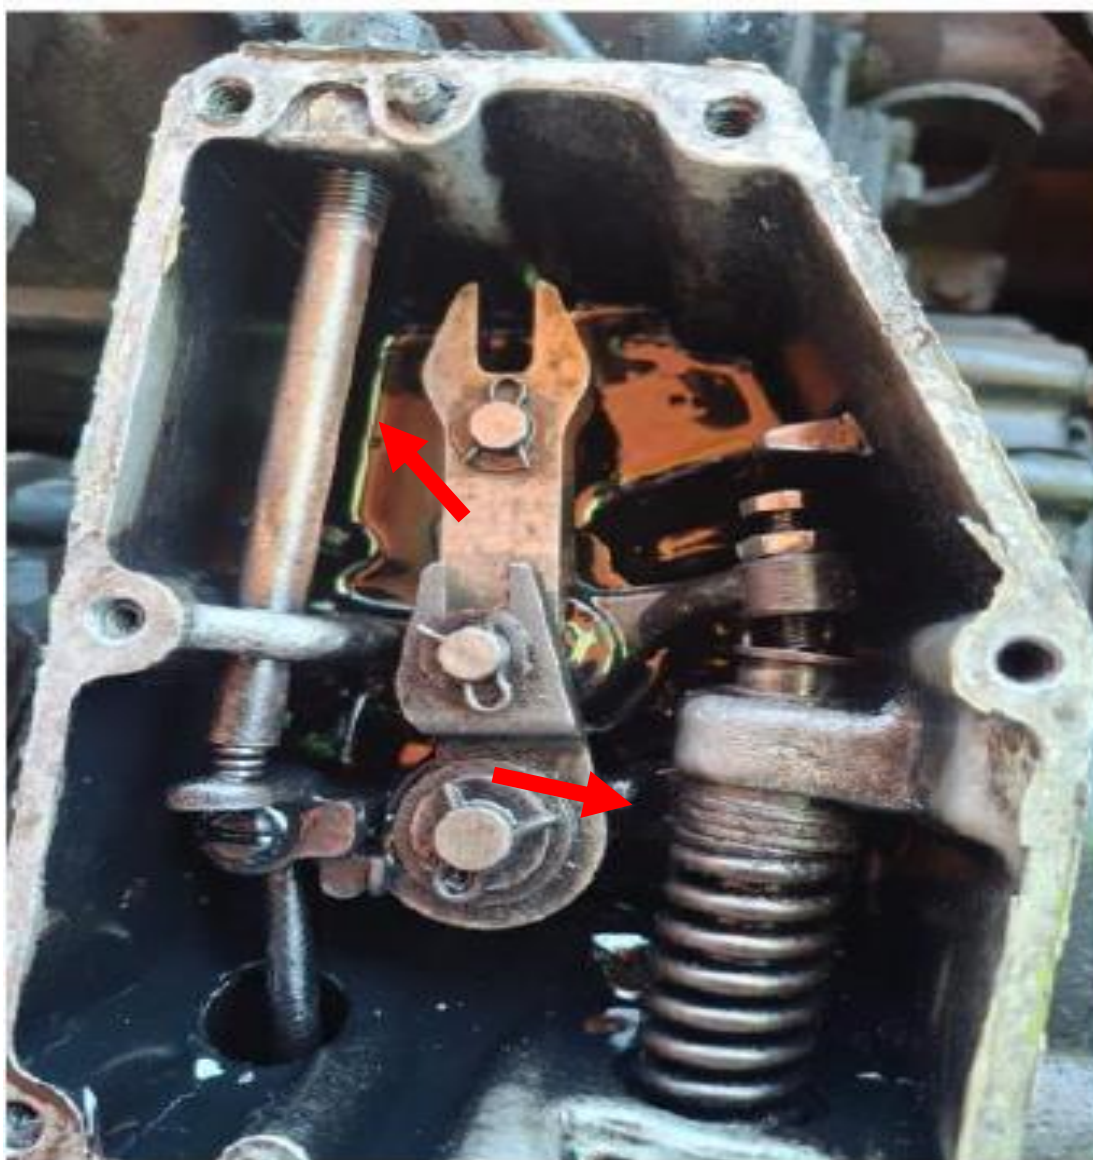
Figura 5. Sistema del gobernador del motor PAYMOVER.
Fuente: Investigador Encargado **Año:** 2025

- Se procedió con el reemplazo del sistema de varillaje del PAYMOVER.
- Se realizó mantenimiento al sistema del gobernador del motor.
- El paymover luego de la reparación y mantenimiento quedó operativo.

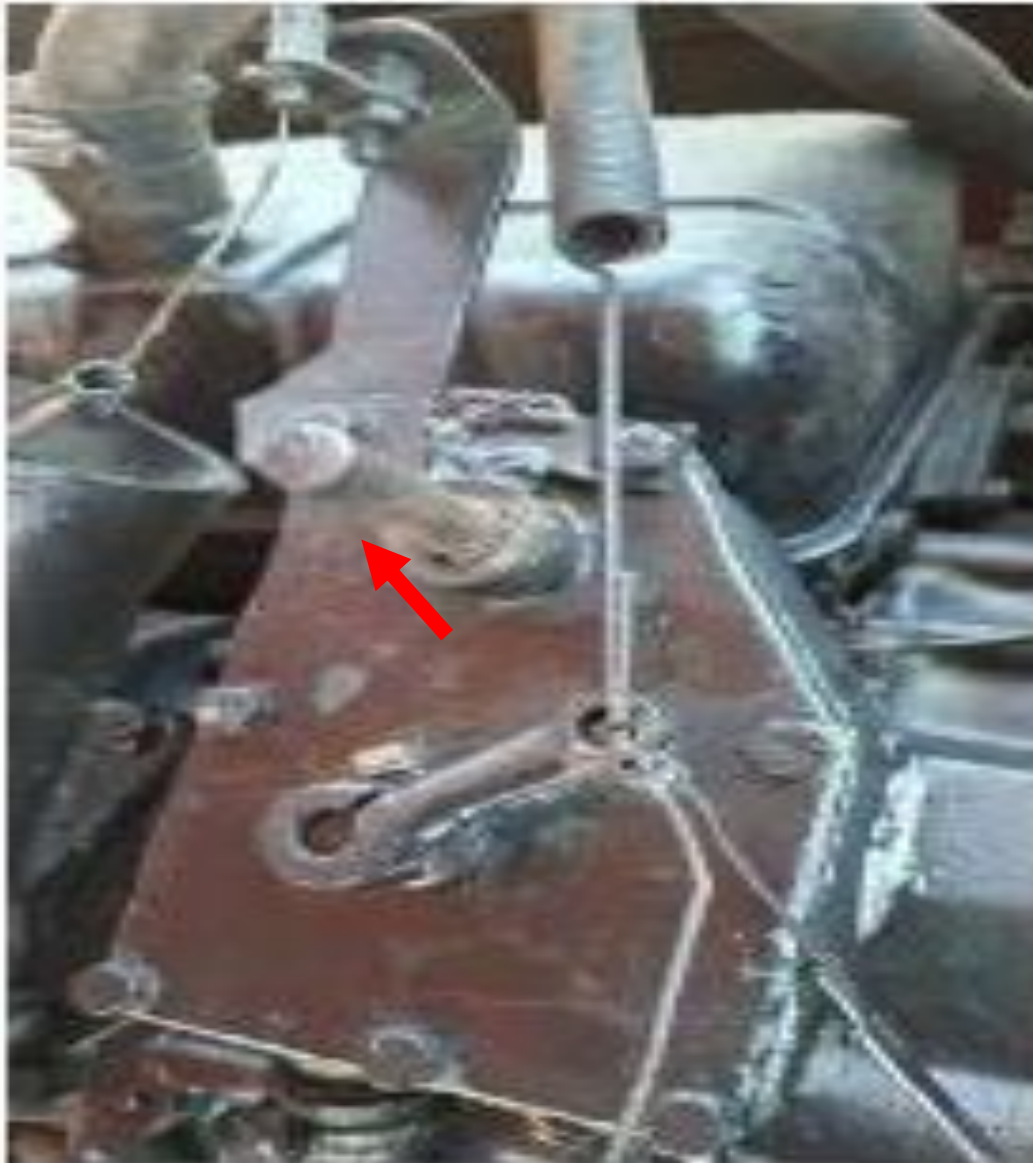
Figura 6. Sistema de varillaje de aceleración del PAYMOVER dañado.
Fuente: Investigador Encargado **Año:** 2025

La Junta Investigadora de Accidentes (JIAAC) determinó en base a la inspección realizada con los mecánicos de la empresa, que la causa probable del incidente fue por la fractura del sistema de varillaje de aceleración que conforma el sistema del gobernador del motor, lo que originó que el conductor perdiera el control del paymover, a pesar de haber utilizado la guaya de ahogo del motor como medida para tratar de apagar el paymover, sin obtener resultados satisfactorios impacta contra el Radomo de la aeronave.

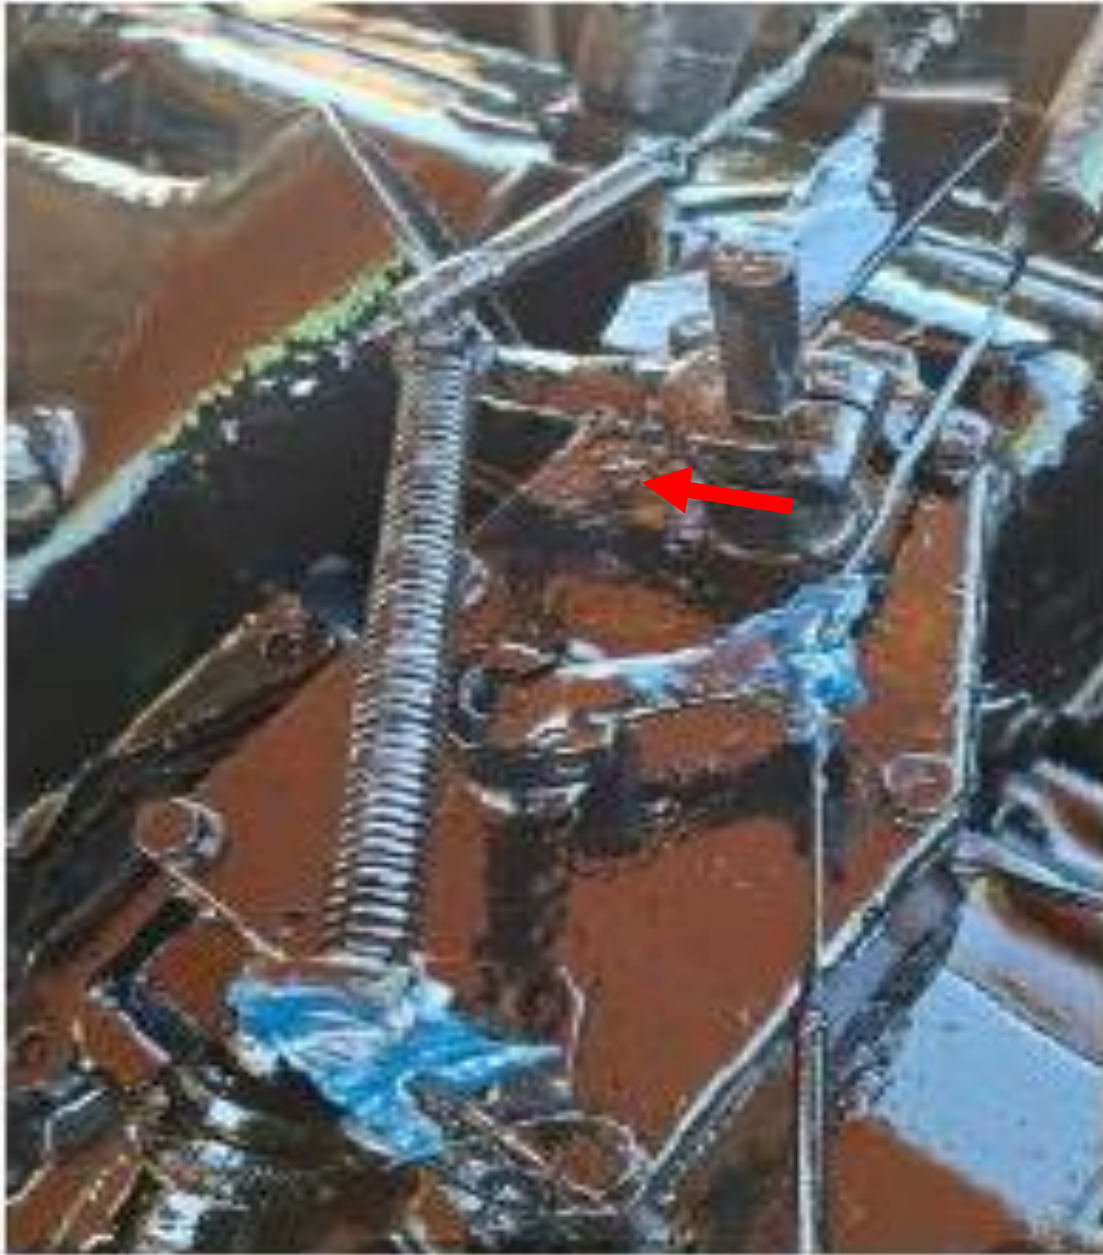
Figura 7. Sistema de varillaje de aceleración del PAYMOVER reemplazado.
Fuente: Investigador Encargado **Año:** 2025

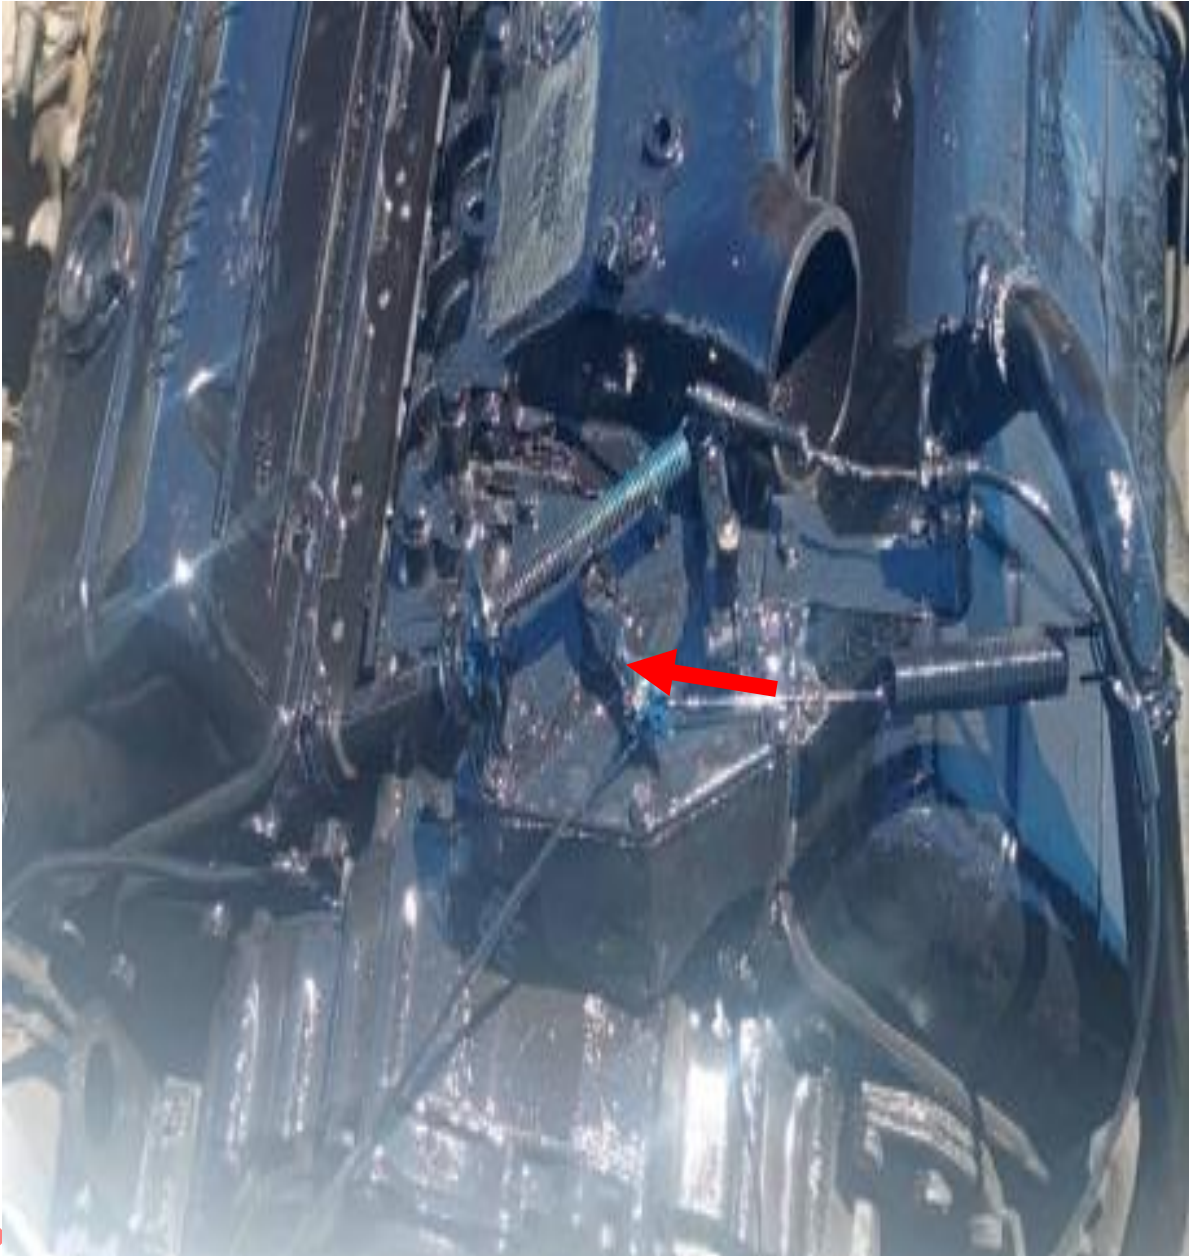
Figura 8. Guaya de ahogo del motor del PAYMOVER.
Fuente: Investigador Encargado Año: 2025

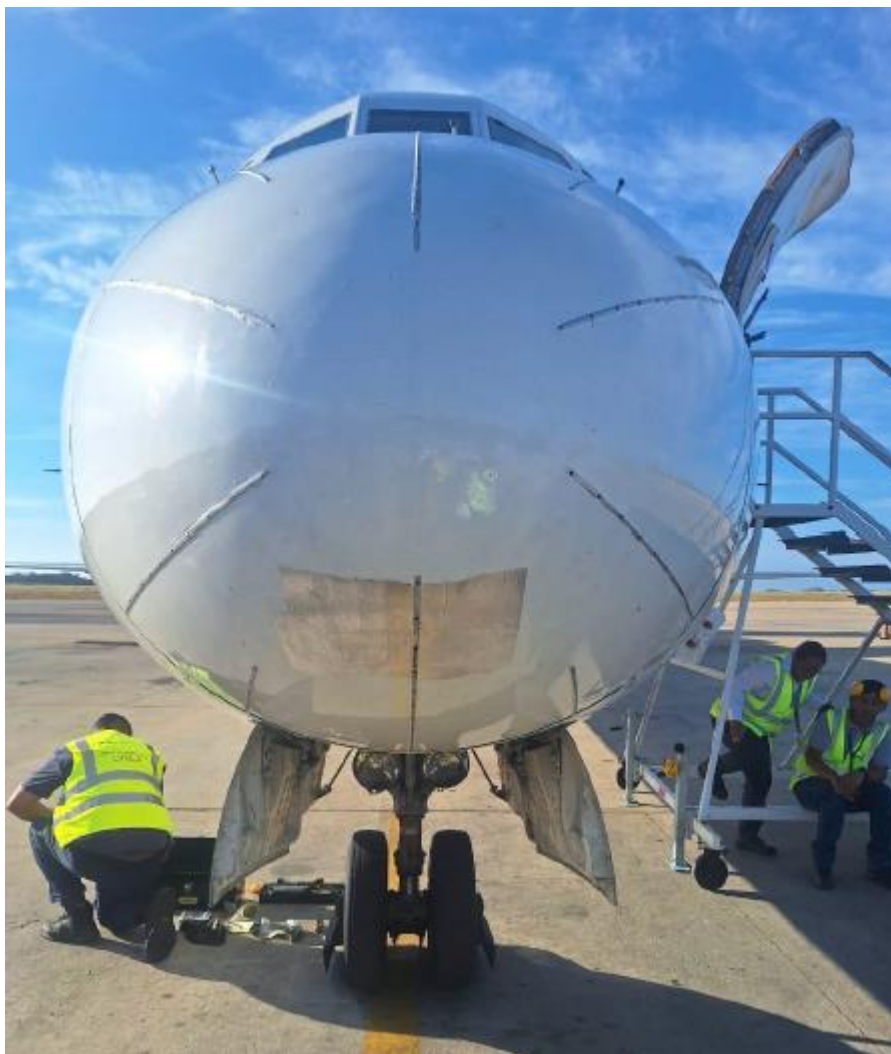
Figura 9. Radomo reparado YV3145.
Fuente: Investigador Encargado **Año:** 2025
