# INFORME PRELIMINAR

ACCIDENTE  
LOC I / F-POST

**MATRÍCULA:** YV1443

## INFORME PRELIMINAR DE ACCIDENTE DE AVIACIÓN JIA EXPEDIENTE N° 038/2025

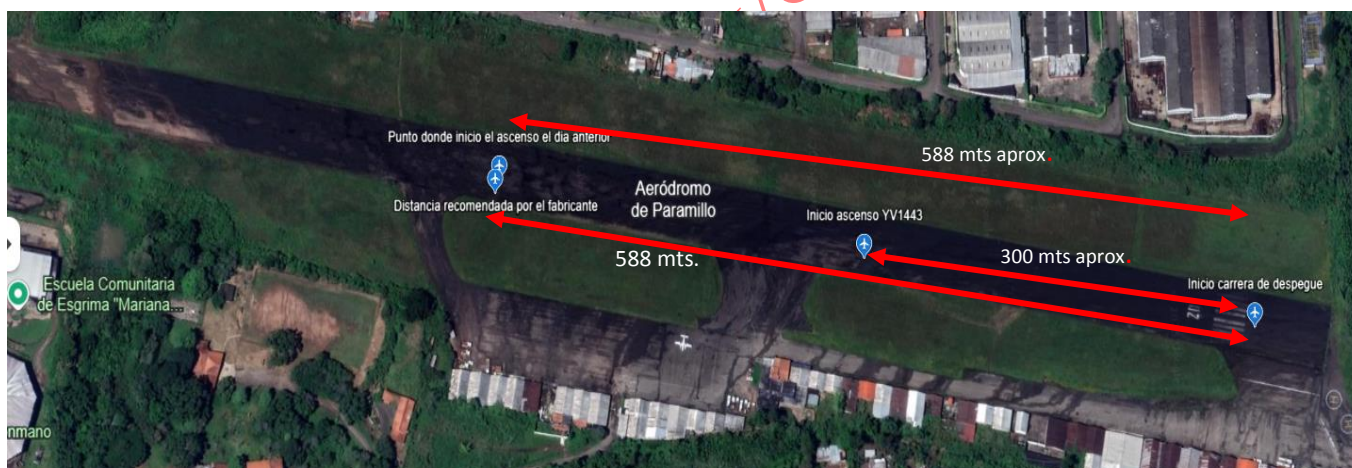
**Imagen 2** Imagen referencial distancias en la pista de SVPM

En la imagen 2, podemos observar las distancias referenciales del recorrido durante la carrera de despegue previo al suceso fueron aproximadamente 300 metros e inicio el ascenso. Se cuenta con un registro del día anterior donde evidencia que la aeronave recorrió aproximadamente 588 metros antes de iniciar el ascenso.

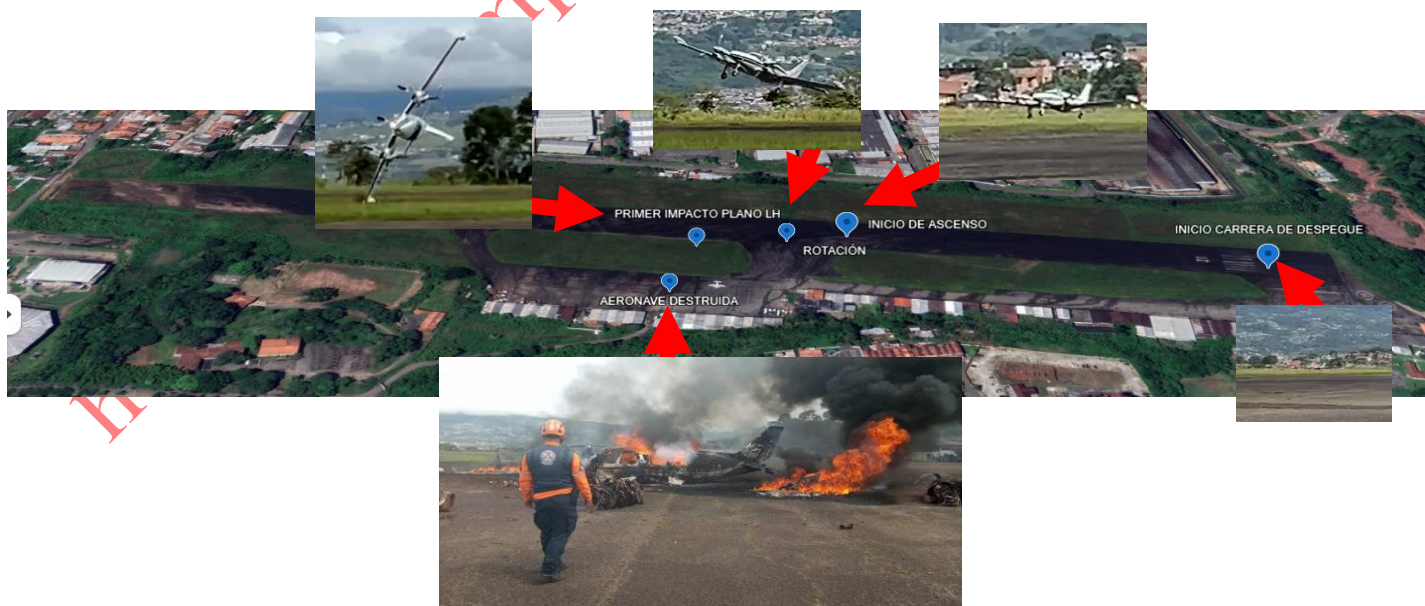
El análisis detallado del video permitió establecer la secuencia cronológica de las deformaciones por impacto en la aeronave:

1. **Carrera de Despegue y Ascenso Inicial:** La aeronave comenzó su movimiento en pista, seguido por la fase de ascenso.
2. **Maniobra Inusual y Pérdida de Control:** Tras el ascenso inicial, la aeronave ejecutó una rotación no controlada (viraje abrupto) hacia la izquierda.
3. **Primer Impacto y Cadena de Destrucción:** La pérdida de control resultó en una secuencia de impactos con el terreno:
  - Impacto inicial del plano (ala) izquierdo.
  - Impacto subsecuente del motor izquierdo.
  - Impacto de la sección de la nariz de la aeronave.
  - Impacto del motor derecho y el plano derecho.
4. La energía residual del impacto provocó que la aeronave realizara un giro de 360 grados sobre el terreno, culminando con la posterior ignición (entrada en fuego) de los restos.

Esta secuencia de daños estructurales y mecánicos es plenamente consistente con la trayectoria y las fuerzas dinámicas generadas durante el accidente. En la imagen inferior se describe la secuencia cronológica del suceso.

**Imagen 7 Secuencia del suceso**  
Fuente: Investigador encargado Año: 2025

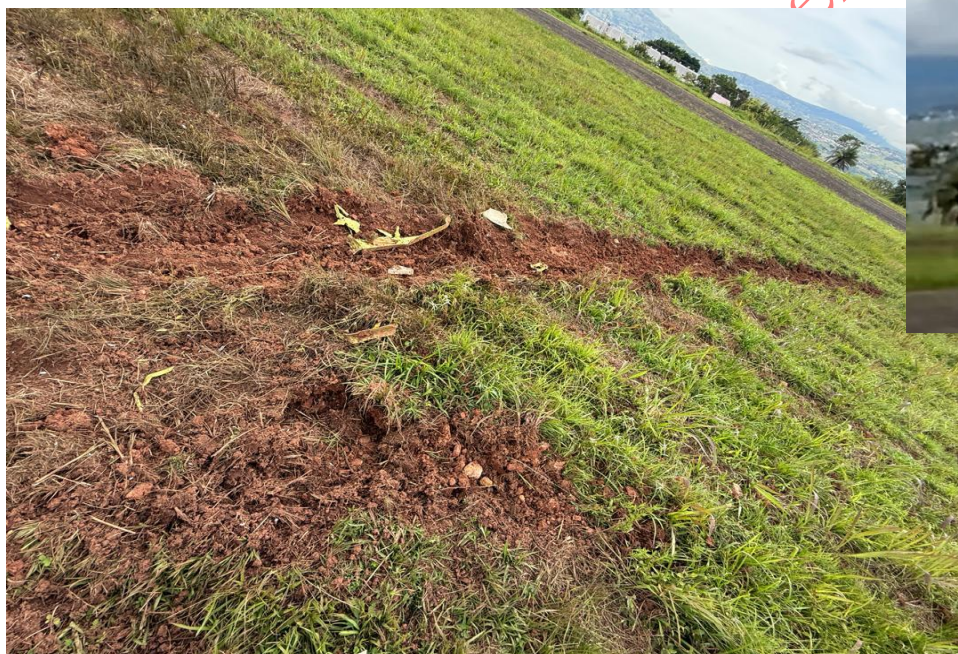
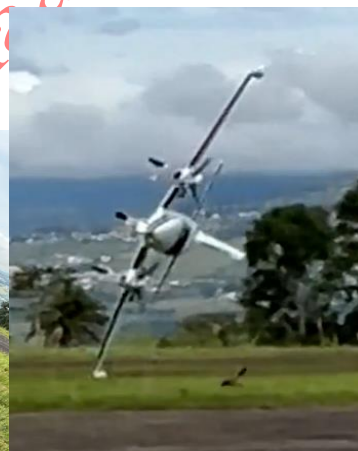
**Imagen 11 Impacto plano izquierdo**  
**Fuente:** Investigador encargado. **Año:** 2025

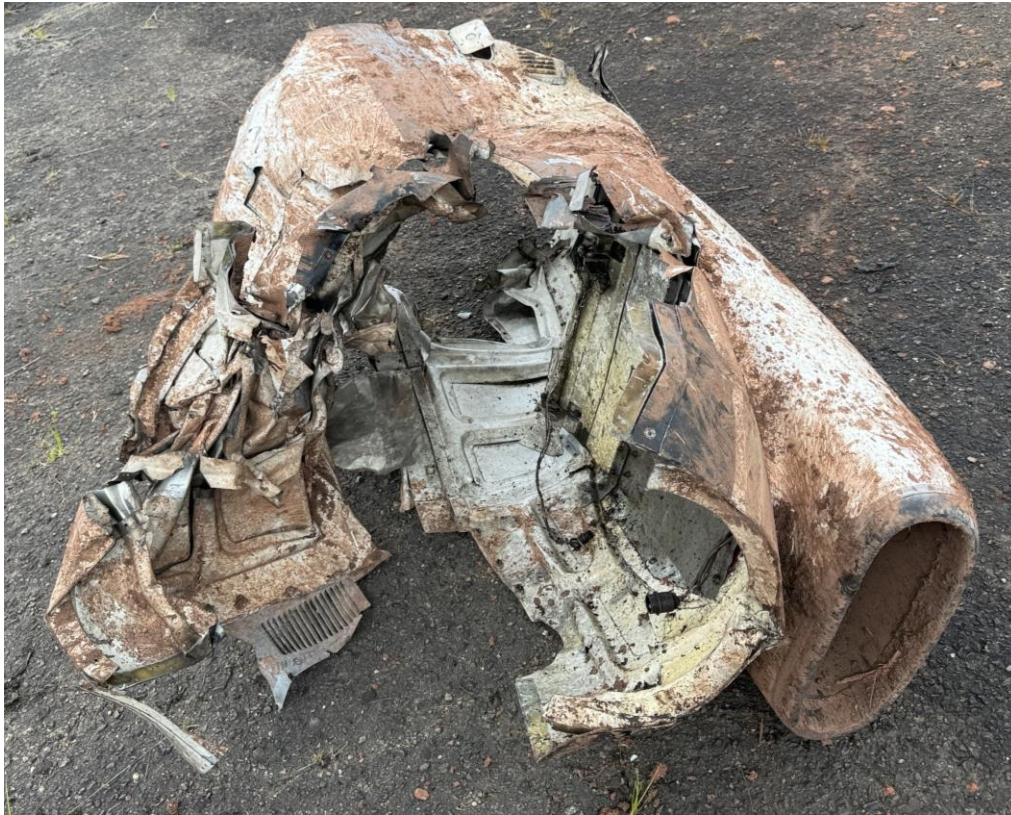
**Imagen 35 Cowling assembly motor RH**  
**Fuente:** Investigador encargado. **Año:** 2025

El cowling assembly del motor derecho se encontró adelantado de la sección generadora de gases, mostrando evidencias de desprendimiento de la sujeción a la estructura de la aeronave y del motor, con daños atribuibles al impacto.

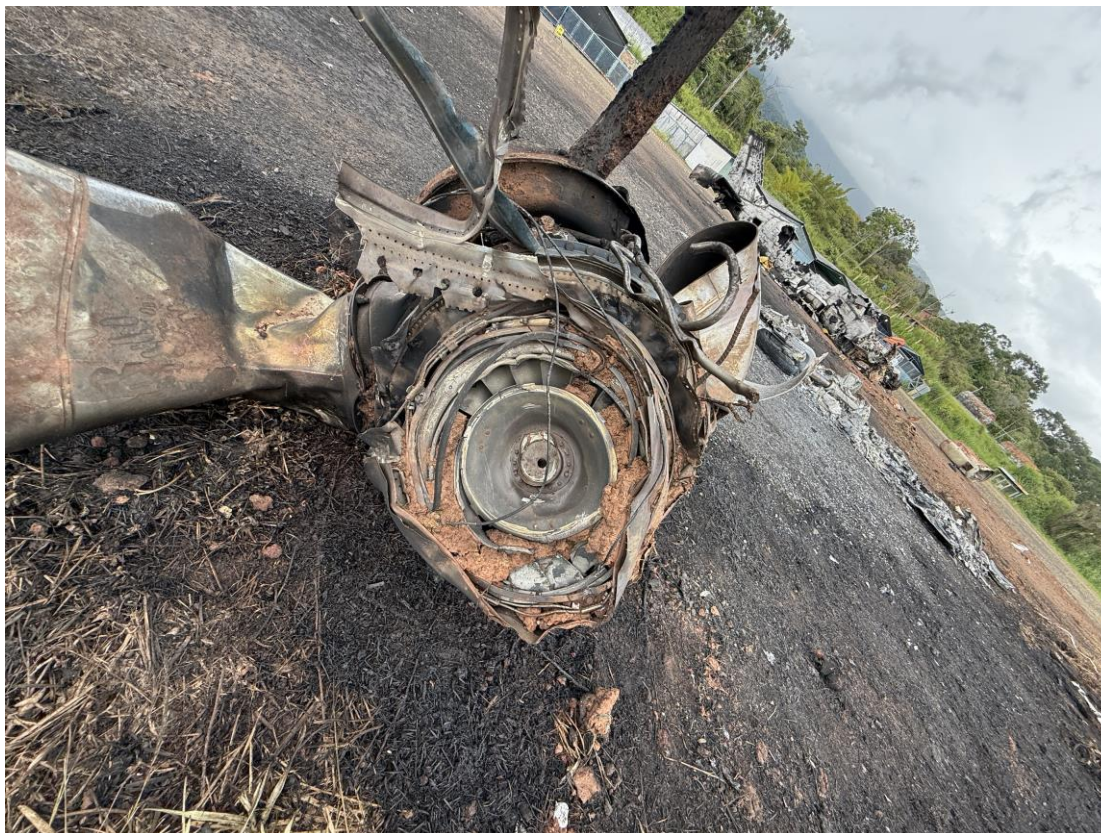
**Imagen 36 Motor RH**  
**Fuente:** Investigador encargado. **Año:** 2025

El motor derecho (PCE 10053) se localizó fragmentado en cuatro piezas dispersas en diferentes zonas del área del siniestro, principalmente hacia el frontal derecho e izquierdo del fuselaje. Los fragmentos identificados corresponden a: una pala del conjunto de hélice, la sección de potencia del motor, la sección generadora de gases (compresores) y el cowling assembly.

La pala desprendida del motor derecho presentaba signos de fractura en su encastre, con deformación por compresión y torsión, lo que sugiere un impacto vertical contra el terreno con alta velocidad de rotación, generando una hendidura de aproximadamente 10 a 15 centímetros de profundidad, indicando que probablemente fue la primera pieza del motor en impactar.

La sección de potencia del motor derecho fue hallada en la zona frontal derecha del fuselaje, mostrando signos de deformación por torsión e impacto, manteniendo adheridas las dos palas restantes, aunque con deformaciones por rotación. Esta sección se separó de la sección generadora de gases (compresores) por el flange C, dejando expuestos componentes internos del motor, como el Vane Ring.

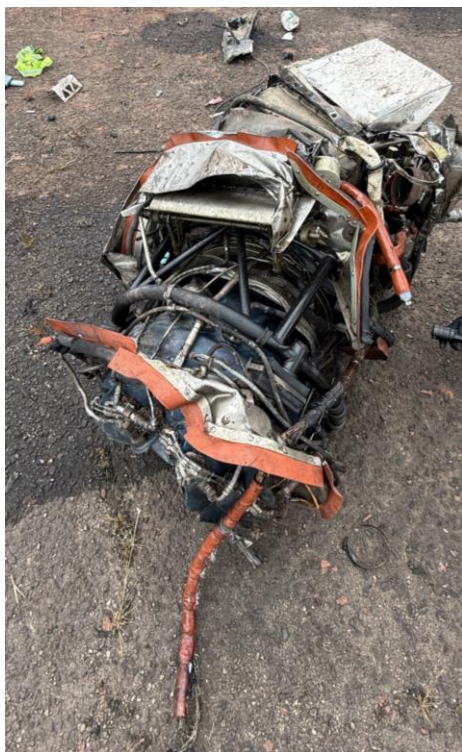
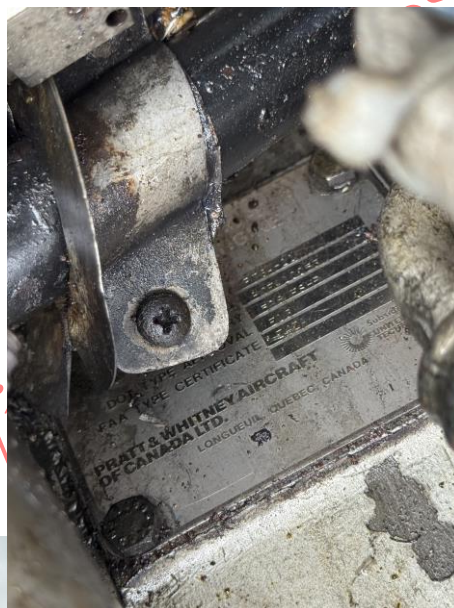
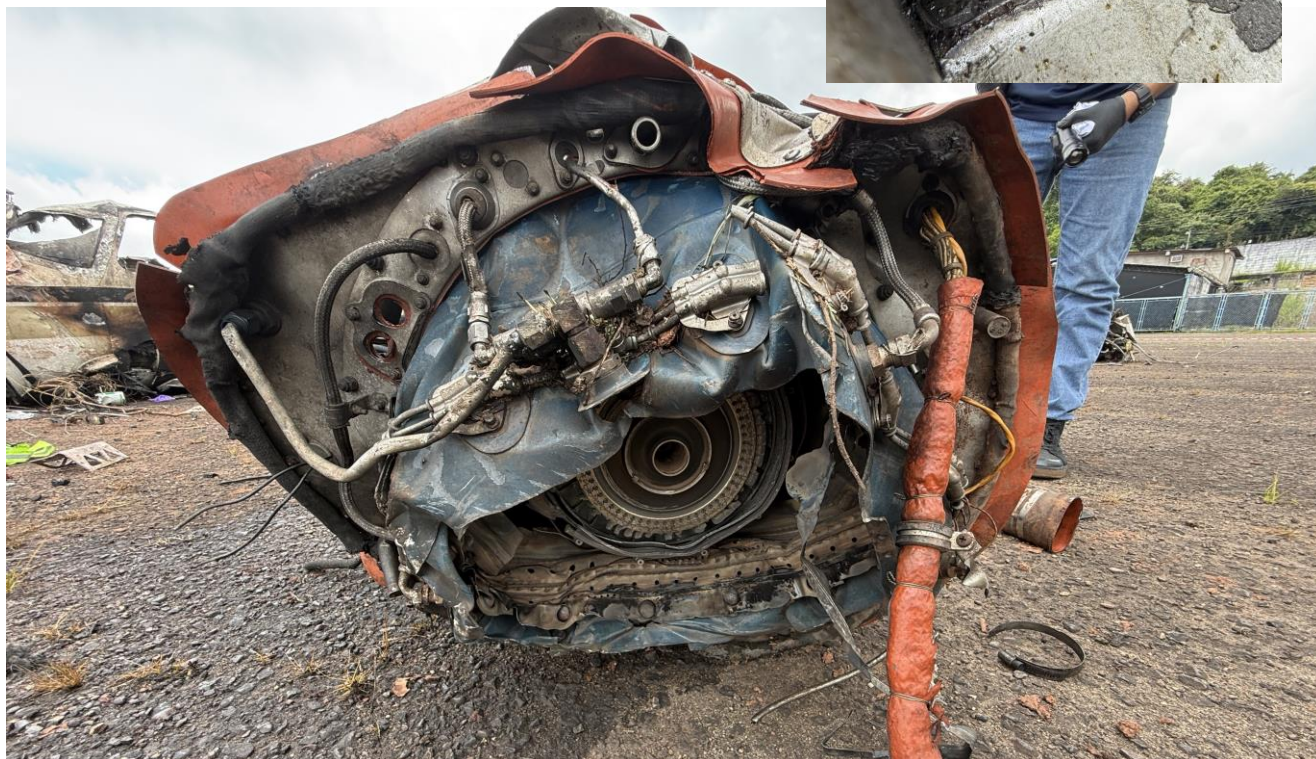
**Imagen 37 Motor RH**  
**Fuente:** Investigador encargado. **Año:** 2025

La sección generadora de gases se encontró del lado delantero izquierdo de los restos de la aeronave, unida a la caja de accesorios, evidenciándose la separación por el flange C y exponiendo la rueda de turbina, cámara de combustión y el manifold de combustible.

Los accesorios del motor permanecieron en su ubicación estipulada, mostrando únicamente daños por impacto. Se pudo visualizar la placa de identificación, confirmando el motor como Pratt &Whitney Aircraft of Canadá LTD, Modelo PT&A-11, Serial PCE 10053.

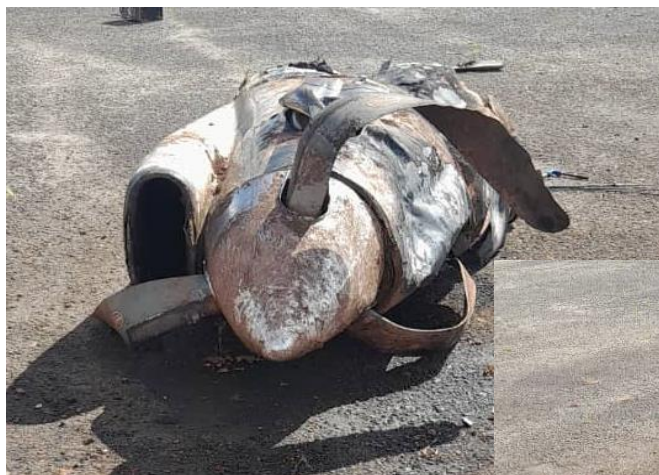
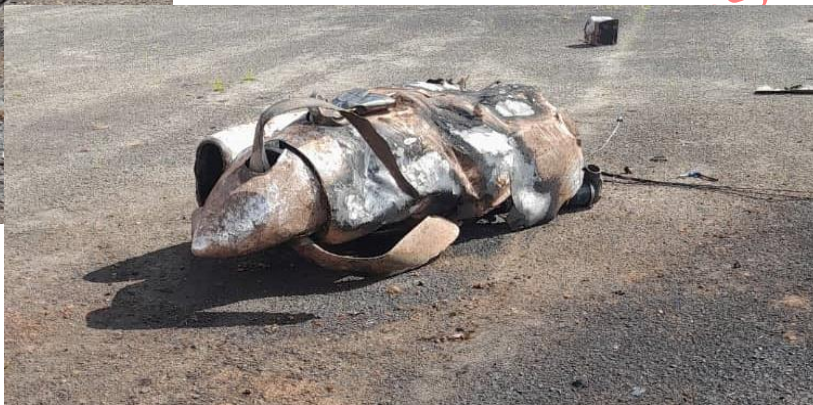
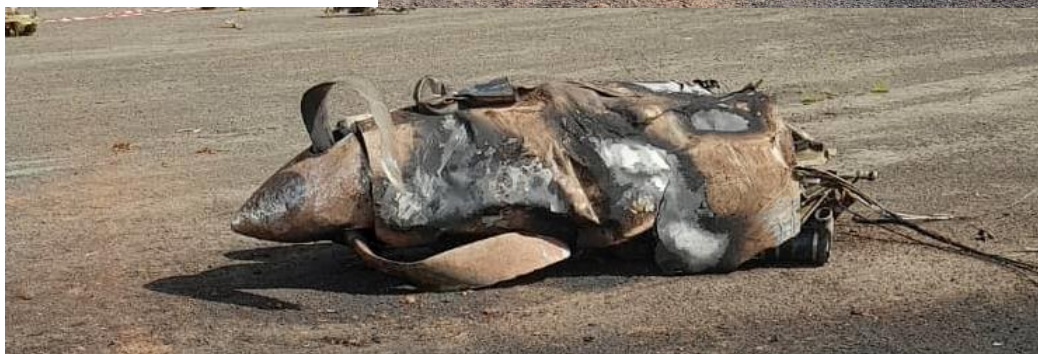
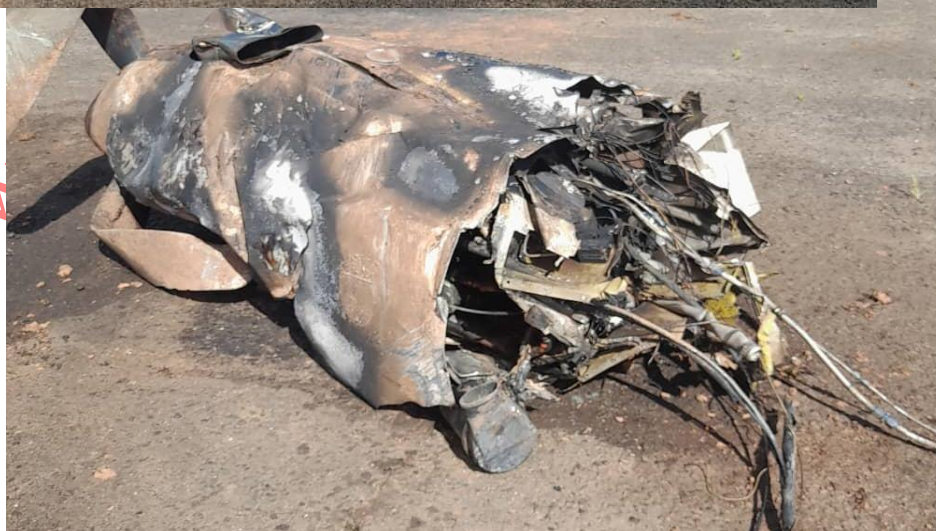
**Imagen 38 Motor LH**  
**Fuente:** Investigador encargado. **Año:** 2025

Los motores fueron localizados en el sitio del accidente junto a los restos de la aeronave. El motor izquierdo (PCE 10052) se halló en lado posterior izquierdo del fuselaje, presentando evidencias de impacto en la zona frontal y deformación por torsión, atribuibles a la rotación del motor. El grado de deformación de las hélices sugiere que el motor se encontraba girando a un régimen de potencia alto al momento del impacto. En la parte posterior se observan indicios de desgarramiento en la sección de anclaje de la planta propulsora, correspondiente a la fijación del fuselaje, posiblemente causado por las fuerzas inerciales del impacto.

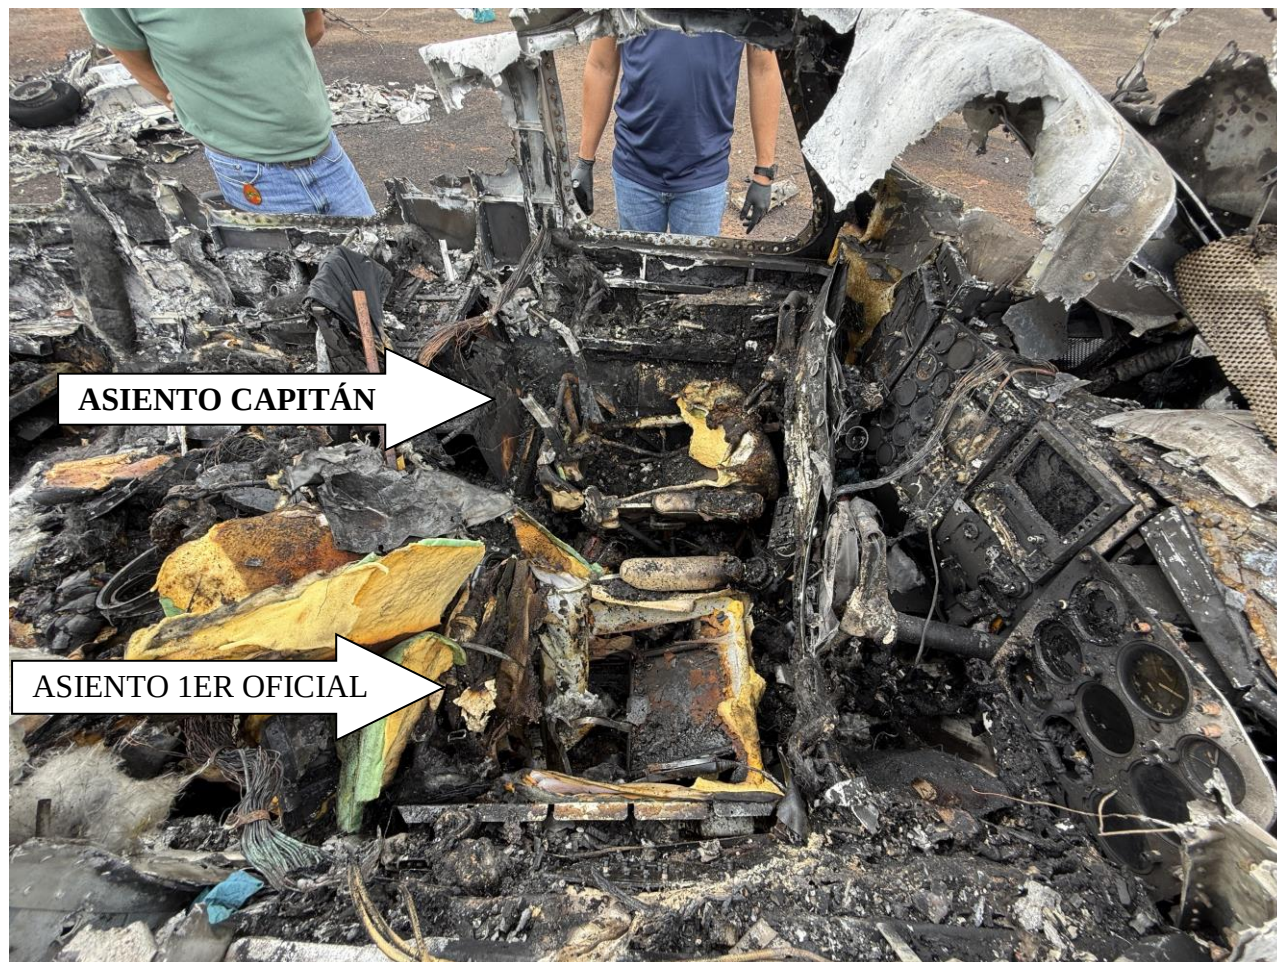
Imagen 43 Condición de los asientos de la cabina de mando  
Fuente: Investigador encargado. Año: 2025

Durante la inspección realizada a los restos de la aeronave, se pudo observar que el asiento del 1er oficial presentaba una fractura significativa. Este hallazgo sugiere que el 1er oficial no estaba utilizando el cinturón de seguridad en el momento del impacto. La rotura del asiento y la posterior proyección del mismo hacia la parte trasera de la cabina indican que, al no estar debidamente asegurado, el 1er oficial estuvo expuesto a fuerzas que superaron las capacidades de diseño del asiento. El capitán se encontraba en el puesto izquierdo posterior al accidente.

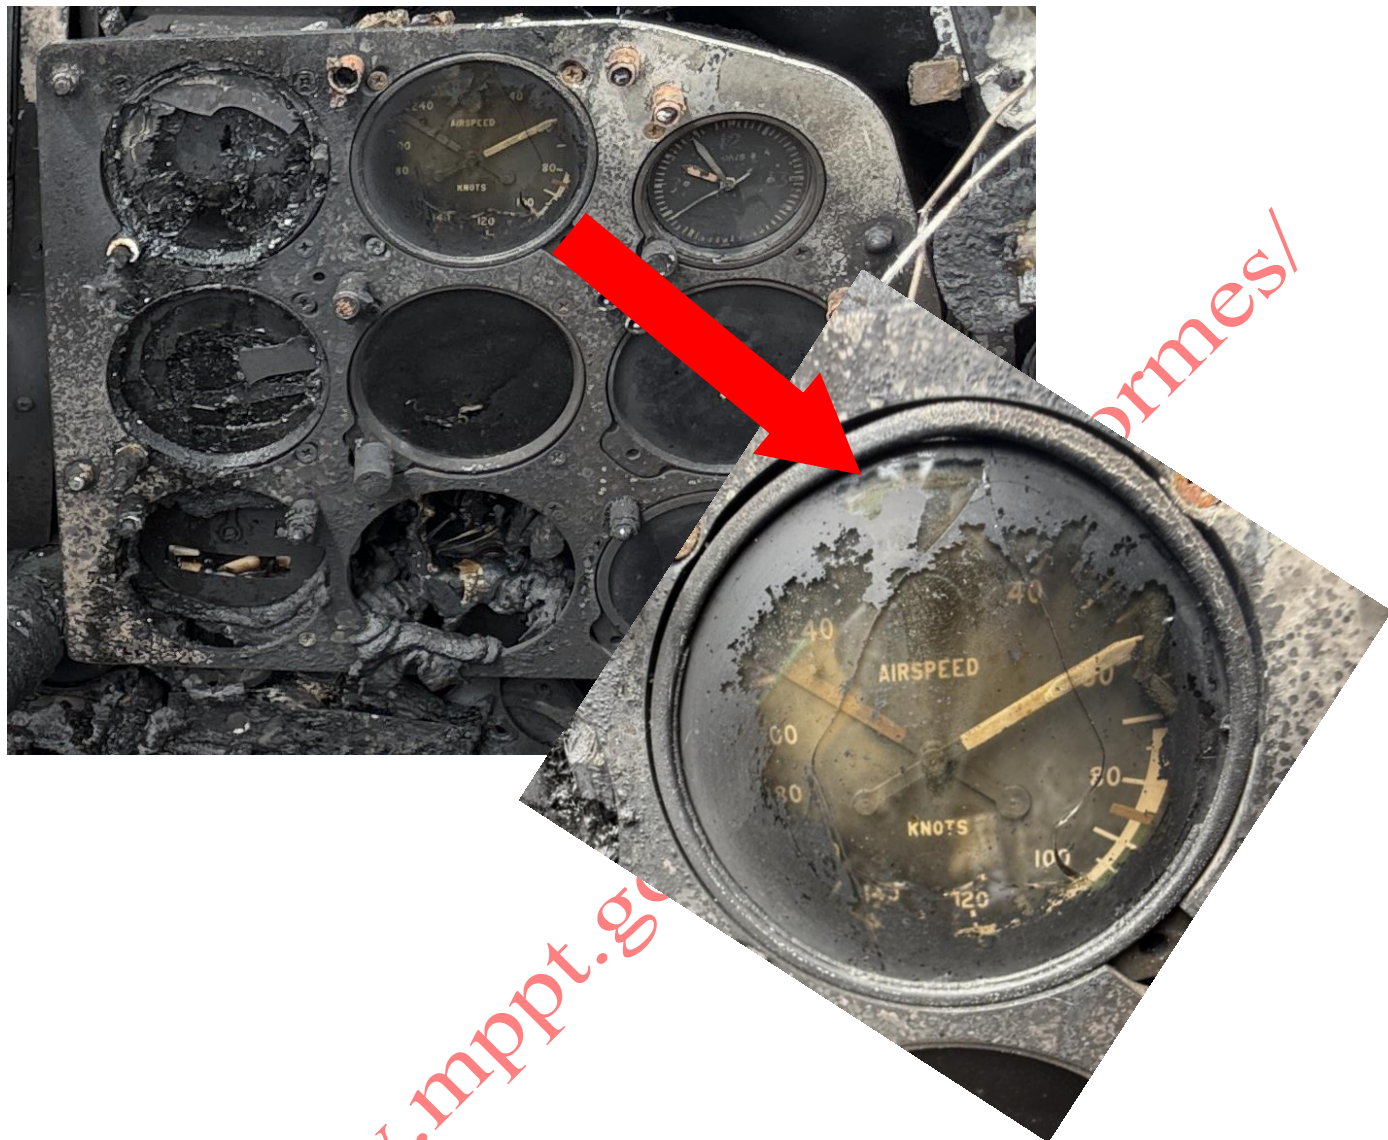
**Imagen 46 Velocímetro lado 1er Oficial**  
**Fuente:** Investigador encargado. **Año:** 2025

En el proceso de investigación, se ha identificado entre los restos de la cabina de la aeronave: el indicador de velocidad, también conocido como velocímetro. Este instrumento se encontraba ubicado en el panel del primer oficial y, notablemente, quedó marcado con una indicación de 60 nudos.

La lectura del velocímetro antes del evento es fundamental para entender las circunstancias que rodearon el suceso. Es importante destacar que, para la fase de vuelo en la que se encontraba la aeronave, era imperativo que esta alcanzara un mínimo de 90 nudos.

La discrepancia entre la velocidad indicada y el requisito mínimo puede sugerir diversos factores que contribuyeron al accidente. El hecho de que la aeronave no haya alcanzado la velocidad adecuada podría haber comprometido su capacidad de maniobra, aumentando significativamente el riesgo de accidente durante esta fase crucial de vuelo.

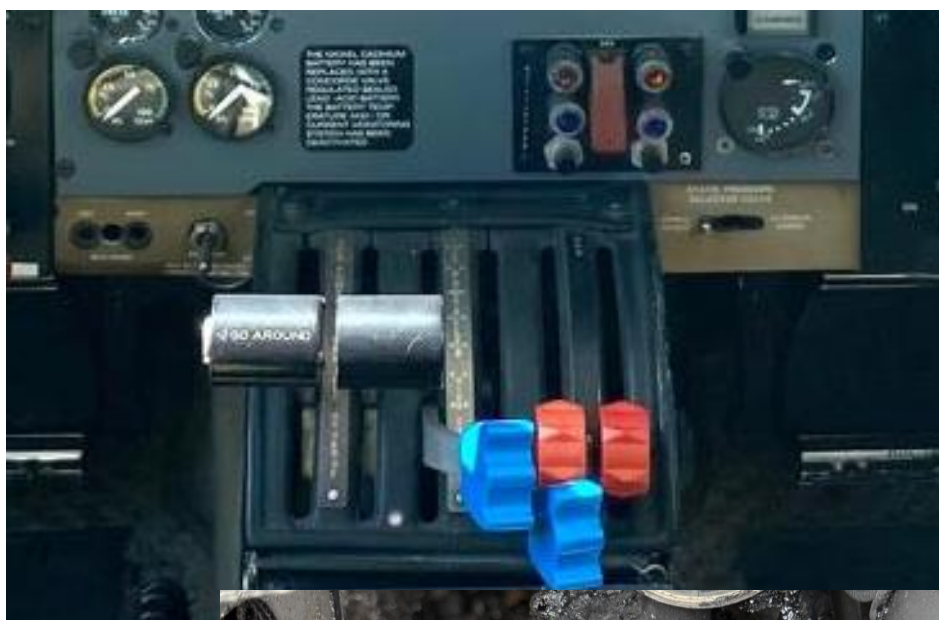
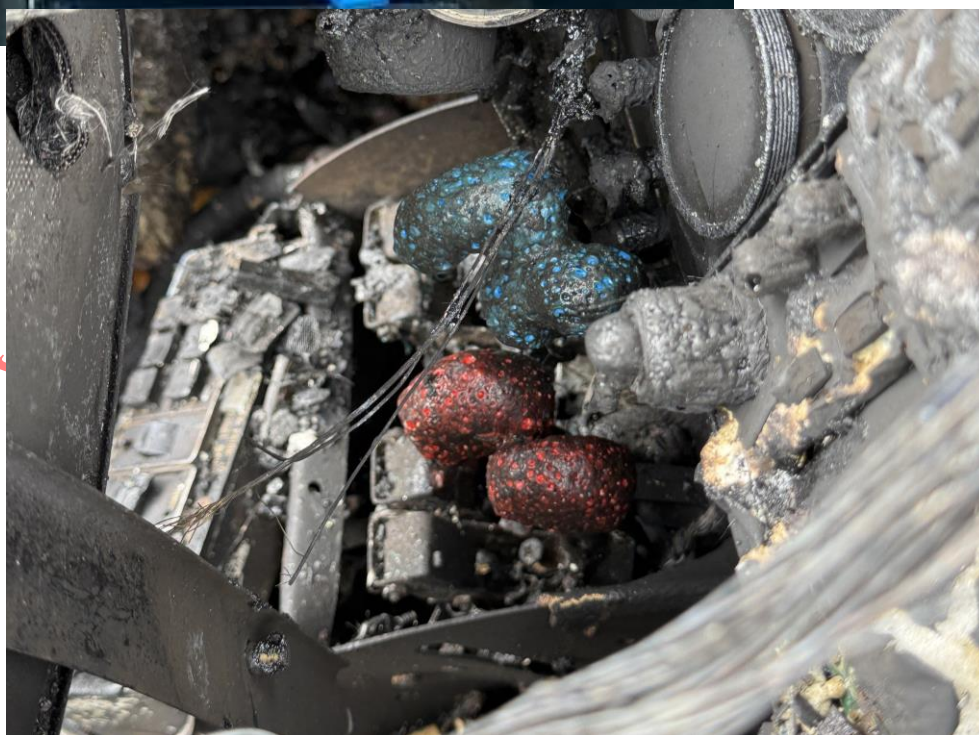
**Imagen 47 Palancas de la aeronave**  
**Fuente:** Investigador encargado. **Año:** 2025

En relación con la posición de las palancas de potencia, control de hélice y de mezcla (de izquierda a derecha), se pudo observar que estas estaban ajustadas a su máxima capacidad. Este hecho sugiere que la tripulación realizó un esfuerzo por recuperar la aeronave de la condición inusual que ponía en riesgo su estabilidad y control. Sin embargo, es crucial destacar que, en ese momento, la aeronave se encontraba a una altitud muy próxima al terreno, lo que incremento significativamente la complejidad de la situación, haciendo imposible recuperar la aeronave.

No fue posible obtener lecturas de los instrumentos indicadores de los motores debido a los daños ocasionados por el fuego; estos permanecían incorporados al panel. **Las palancas de condición de los motores se encontraban adelantadas sugiriendo su posición en régimen de potencia al momento del accidente.**

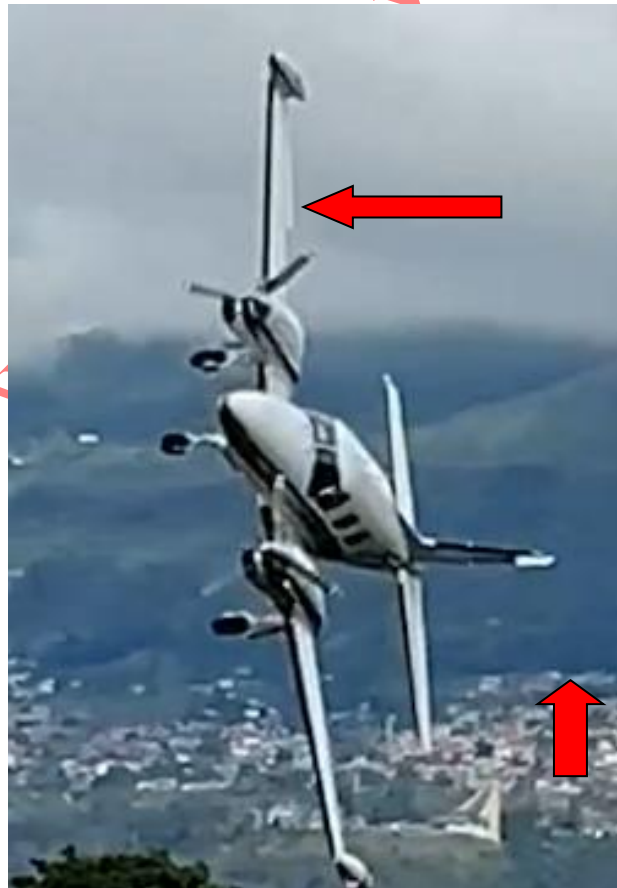
En la imagen de la parte inferior, podemos observar la aplicación de comandos de control en los instantes finales del evento. Específicamente, la posición de deflexión observada en el timón de dirección (rudder) y el alerón del plano derecho es consistente con el intento de la tripulación de iniciar maniobras de recuperación ante una actitud inusual. Sin embargo, el margen de maniobra para cualquier procedimiento de recuperación se vio severamente comprometido debido a la altitud críticamente baja de la aeronave en el momento de la aplicación de dichos comandos. Esta restricción de altitud limitó la capacidad de las entradas de control para generar el momento o la sustentación necesarios para mitigar exitosamente la condición aerodinámica adversa.

**Imagen 48 Condición Rudder y alerón**  
**Fuente:** Investigador encargado. **Año:** 2025

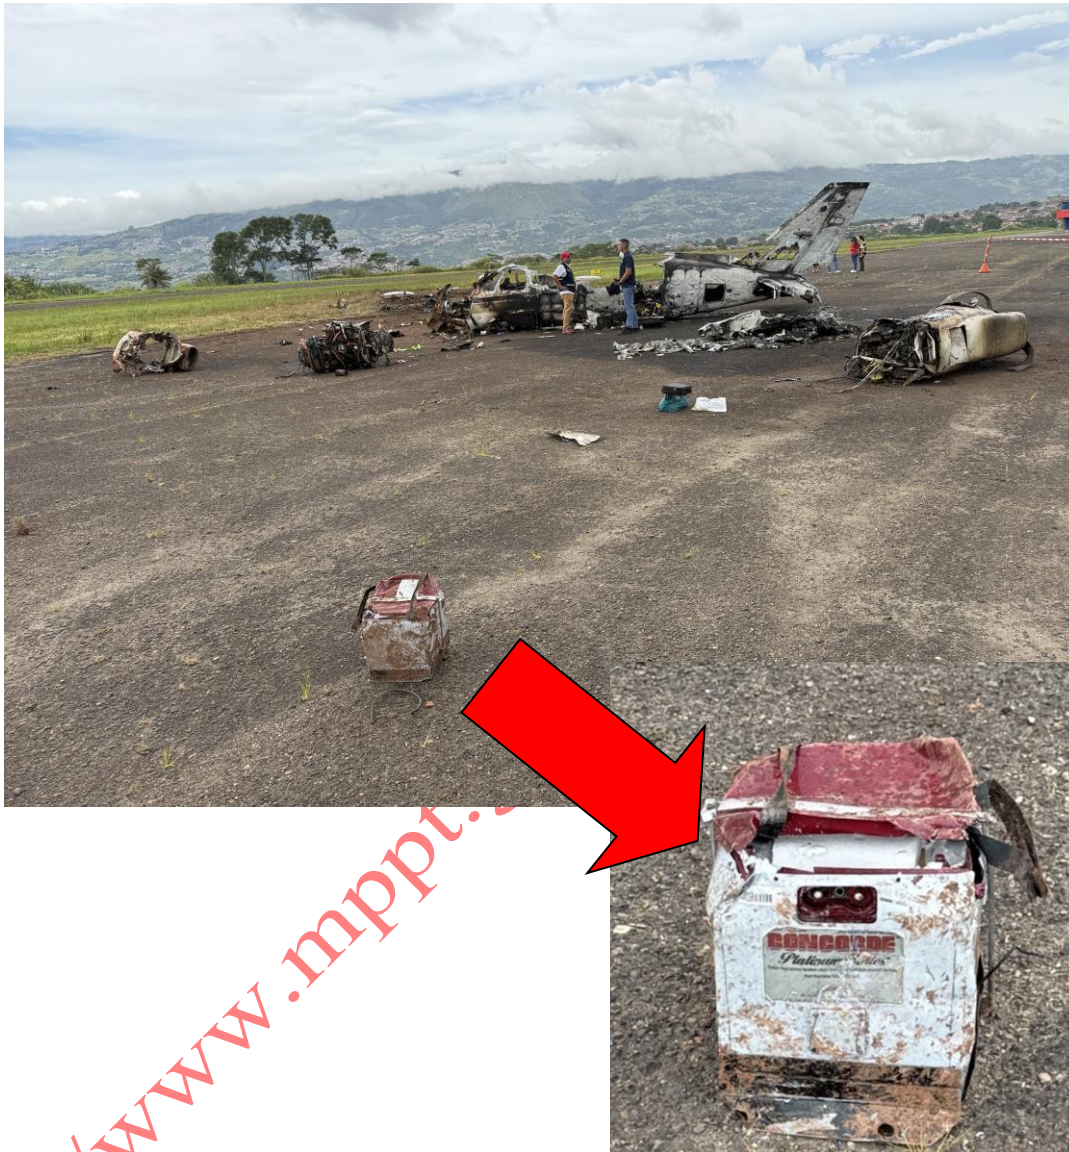
La batería de la aeronave fue expulsada de la aeronave y ubicada junto con los restos en la plataforma.

**Imagen 49 Batería de la aeronave**  
**Fuente:** Investigador encargado. **Año:** 2025
