INFORME PRELIMINAR

**INCIDENTE GRAVE
WSTRW /RE**

MATRÍCULA: YV1797

MODELO: U206G

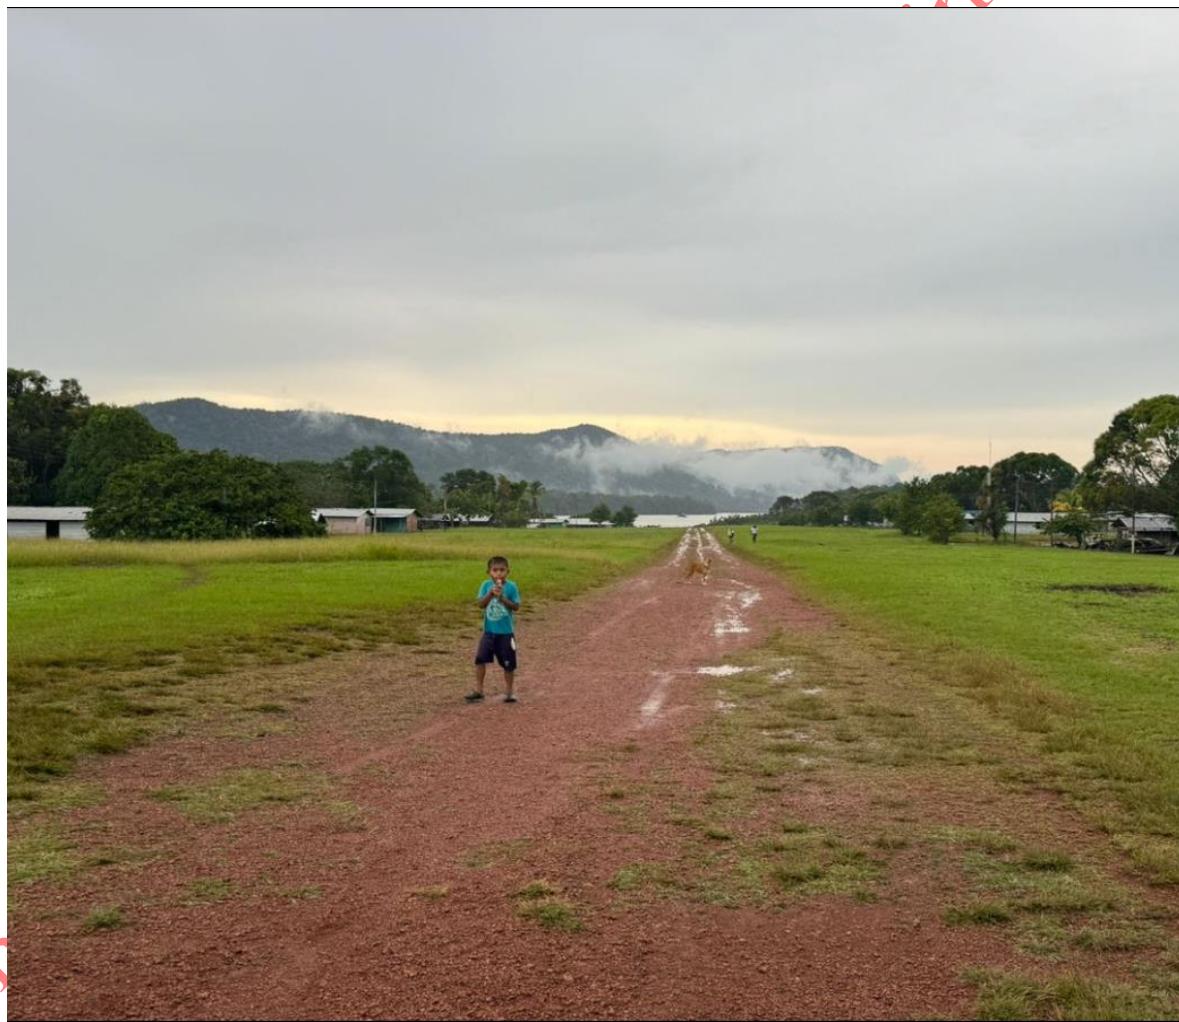
Figura 2. Área de aterrizaje de la aeronave YV1797.
Fuente: Investigador Encargado. Año: 2025

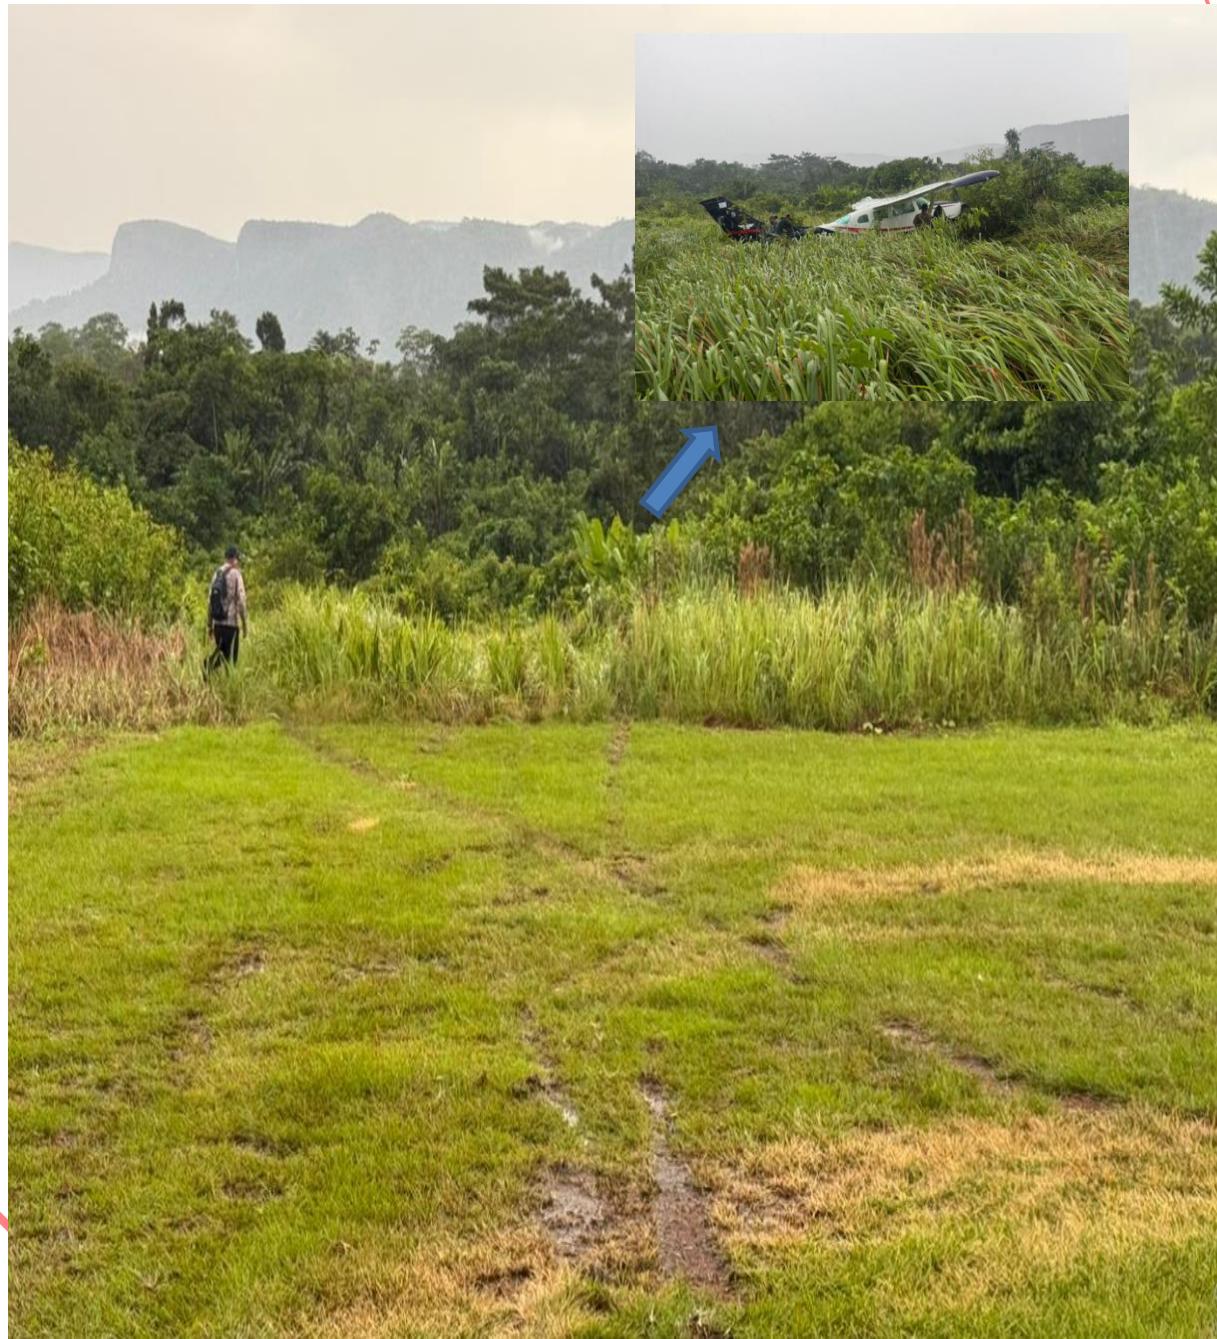
Figura 3. Trayectoria y ubicación de la aeronave YV1797.
Fuente: Investigador Encargado. **Año:** 2025

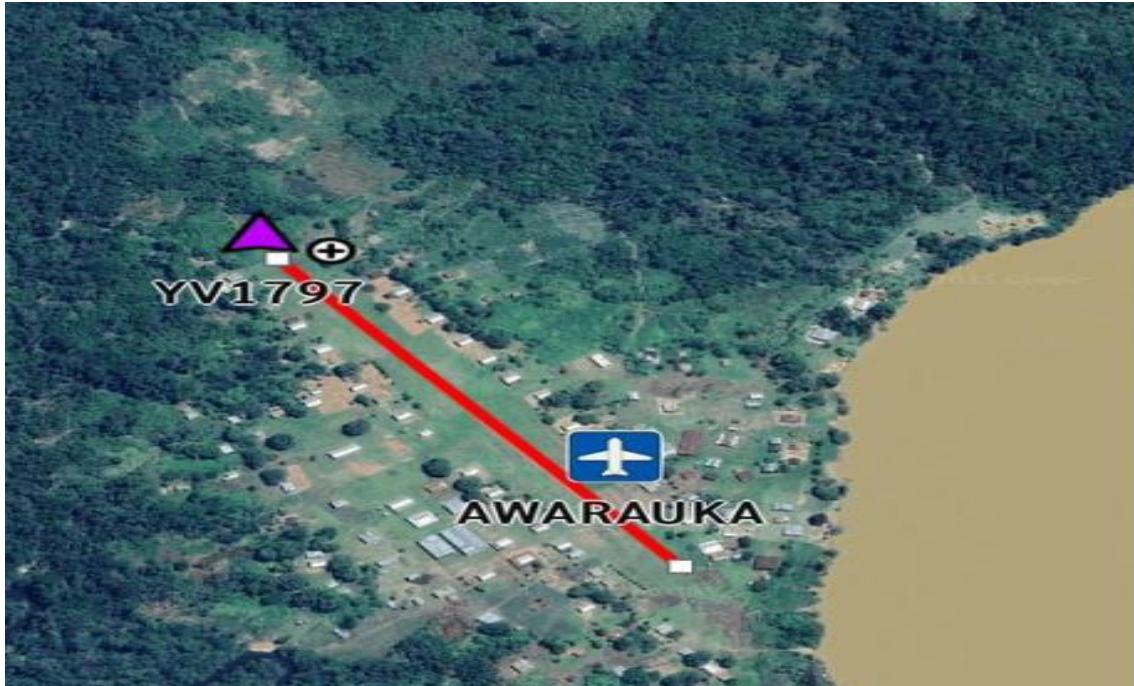
b7t.gcb
Figura 4. Ubicación de la Aeronave YV1797.
Fuente: Investigador Encargado. Año: 2025

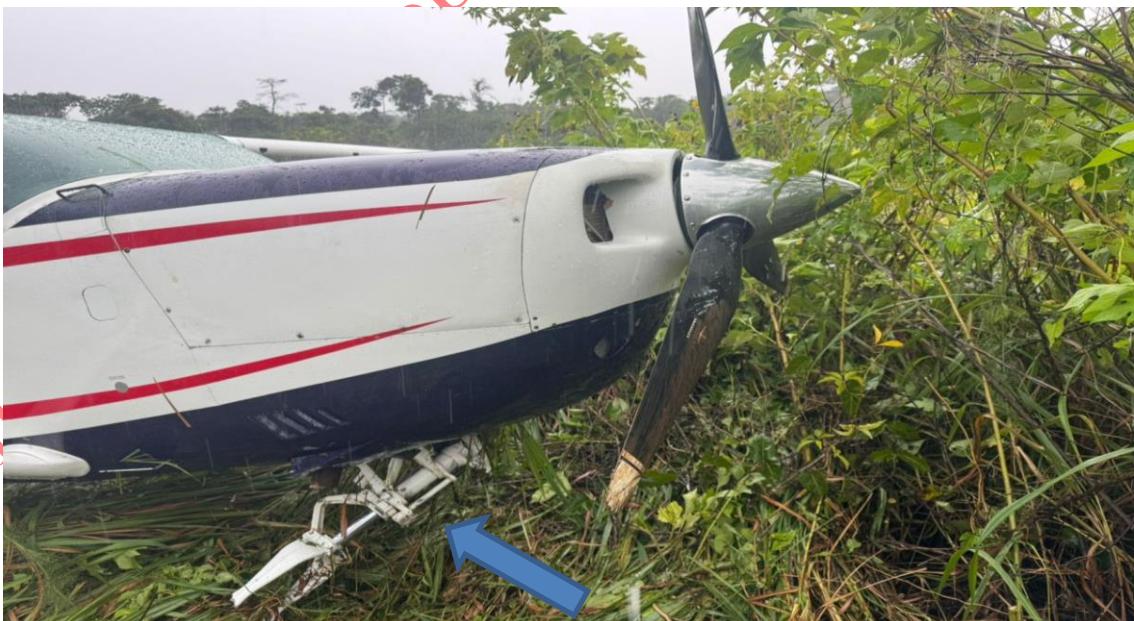
b7t.gcb
Figura 5. Daños tren de nariz Aeronave YV1797.
Fuente: Investigador Encargado. Año: 2025

El tren de Nariz se encontró semi desprendido de los **Fittings** de sujeción del mismo, la barra del **Link Drag** P/N: 1243600-1, esta fracturada, el **Trunion** superior del tren P/N: 1243610-24, esta fracturado, la horquilla del tren P/N: SK205-3 está fracturada. El **Steering Bungee** P/N: 1260644-11, presentó daños, el **Shimmy Dampenner** P/N: 0743624-2, no presenta daños se encuentra en buen estado, el **Fitting** de sujeción de la barra del **Link Drag** P/N: 1213425-1, no presenta daños, el **Fitting** de Soporte del **Steering Bungee** P/N: 1213432-1, no presentó daños, las **Quillas** o mamparos del fuselaje delantero tanto la RH como la LH, no presentan daños, el conjunto de montantes de motor (**uniones de soportes, canales y soportes**) y las paredes laterales de la estructura del túnel, por fijación de la estructura soporte de los canales de motor no presentó daños, los soportes de montantes del motor, canales, y soportes de las paredes derecha e izquierda del túnel en el extremo inferior del conjunto de soporte del montante amortiguador delantero, no presentó daños.

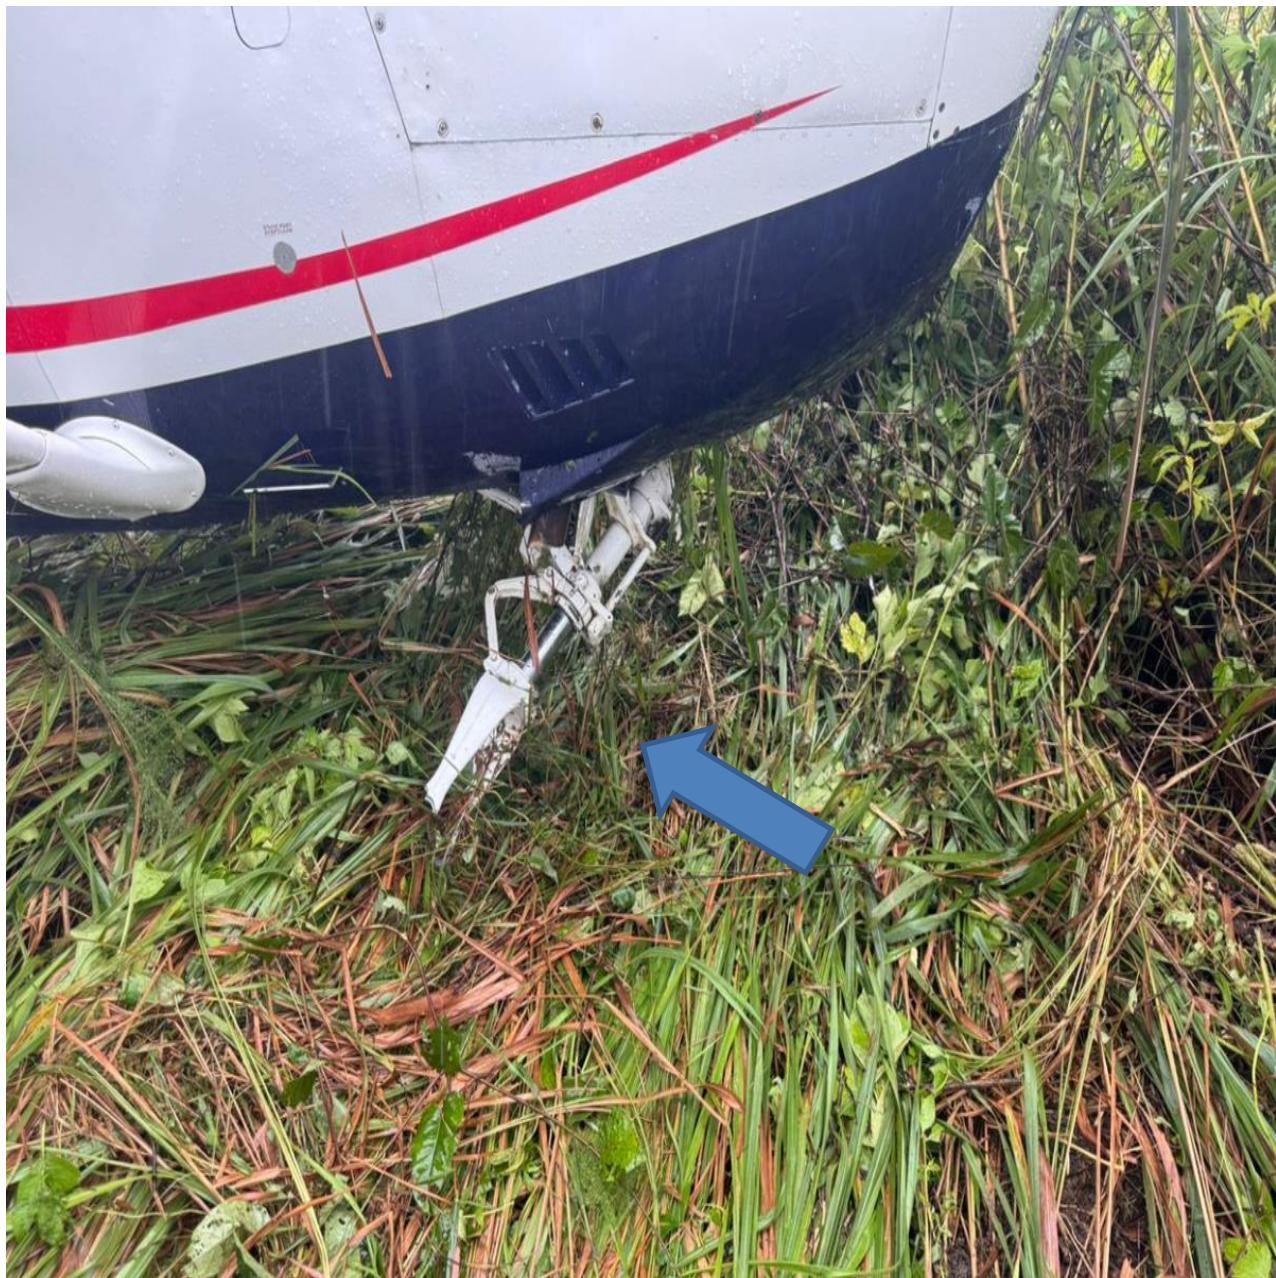
Figura 6. Daños tren de nariz Aeronave YV1797.
Fuente: Investigador Encargado. **Año:** 2025

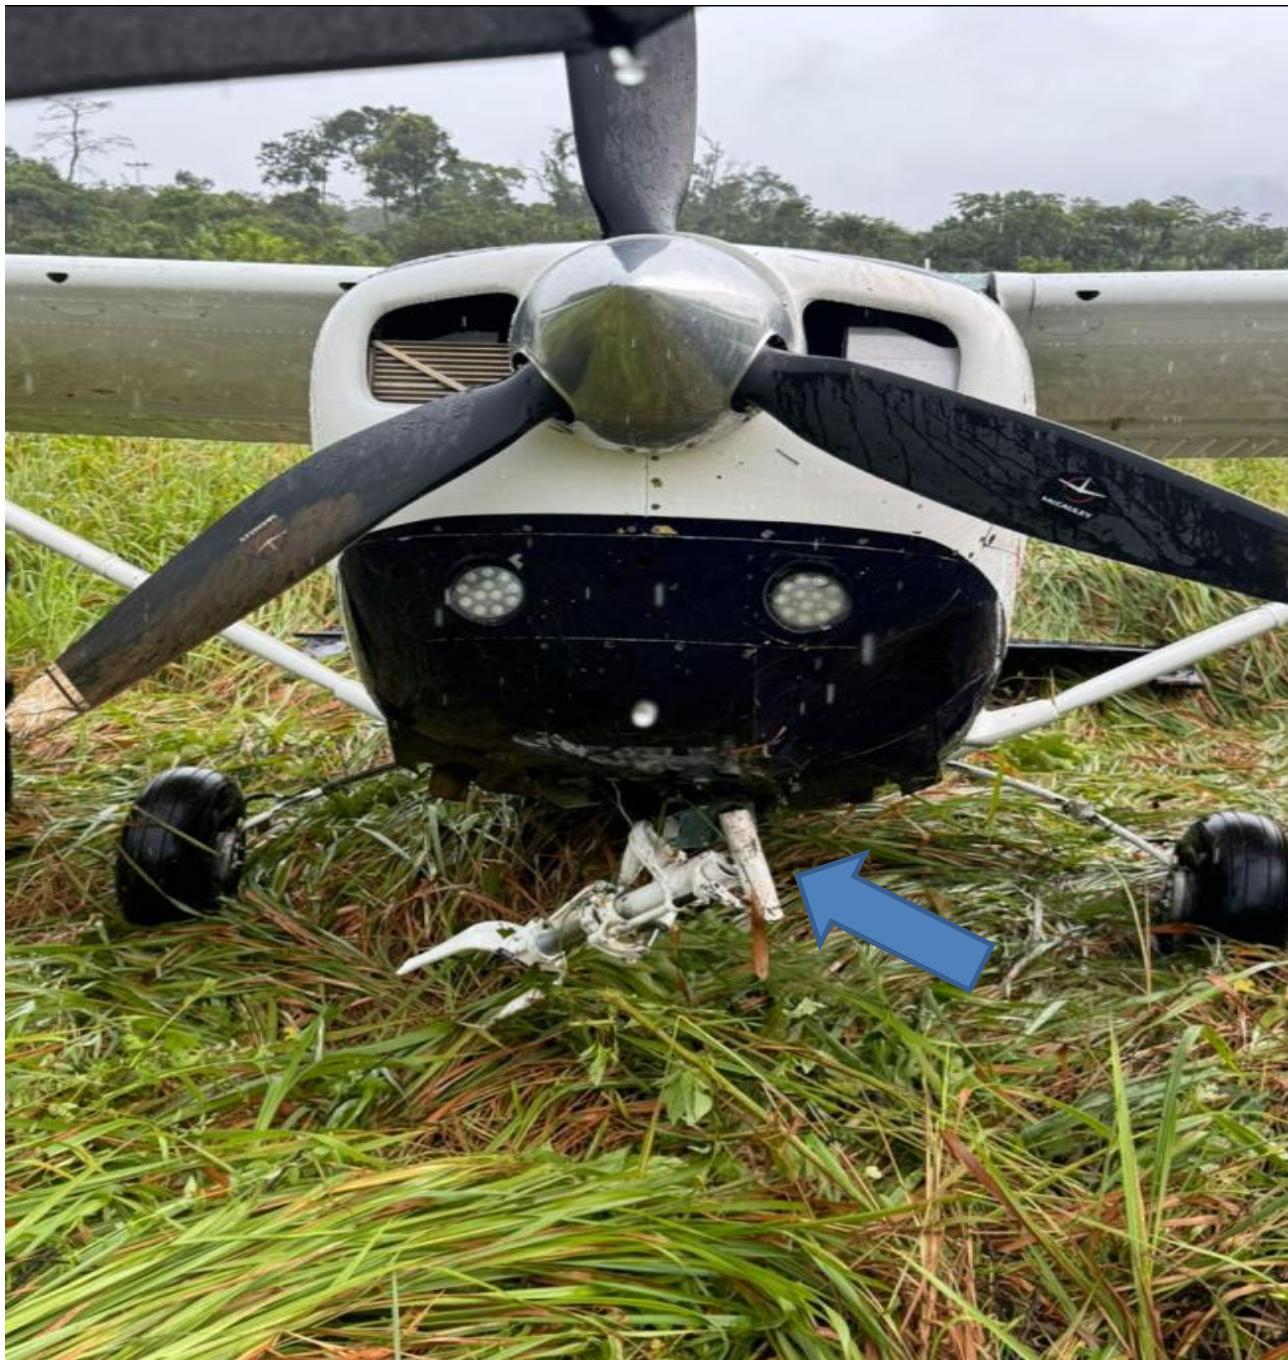
**Figura 7. Daños tren de nariz, aeronave YV1797.
Fuente:** Investigador Encargado. **Año:** 2025

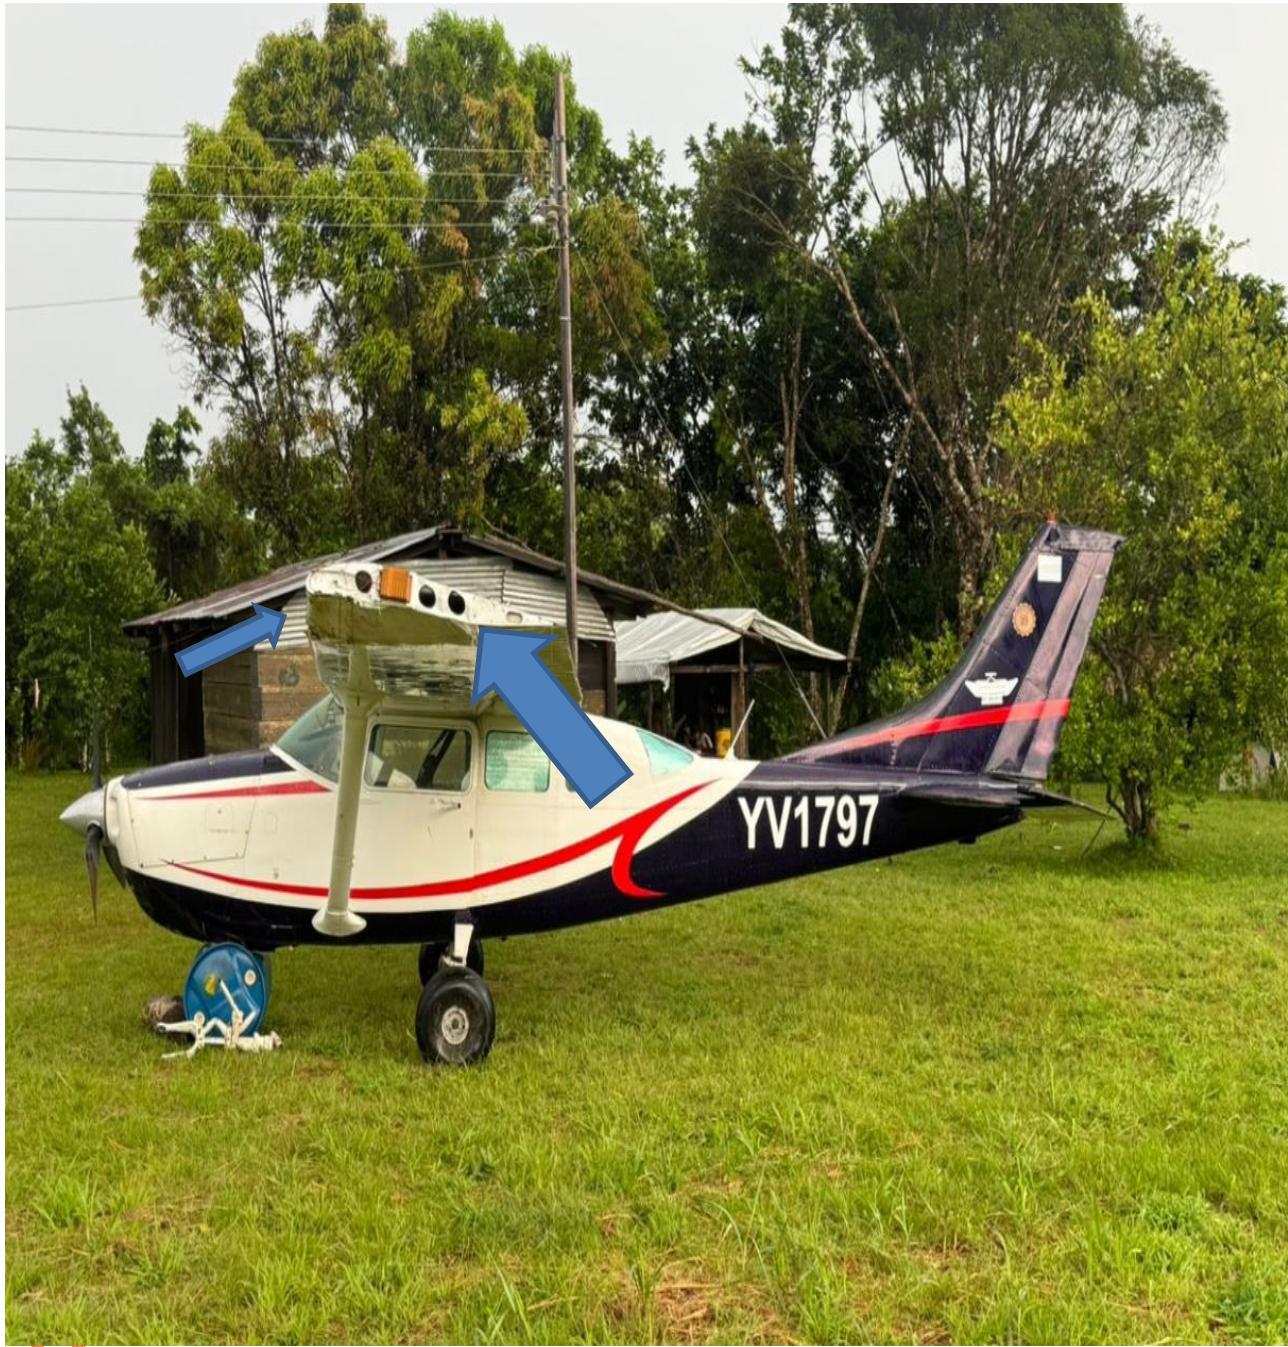
Figura 8. Daños plano izquierdo, aeronave YV1797.
Fuente: Investigador Encargado. **Año:** 2025

El ala derecha no presenta daños, no se observaron golpes ni abolladuras, el Ala izquierda, presenta un golpe en la piel (lámina), en el borde de ataque entre la estación 190.0 y 208.0

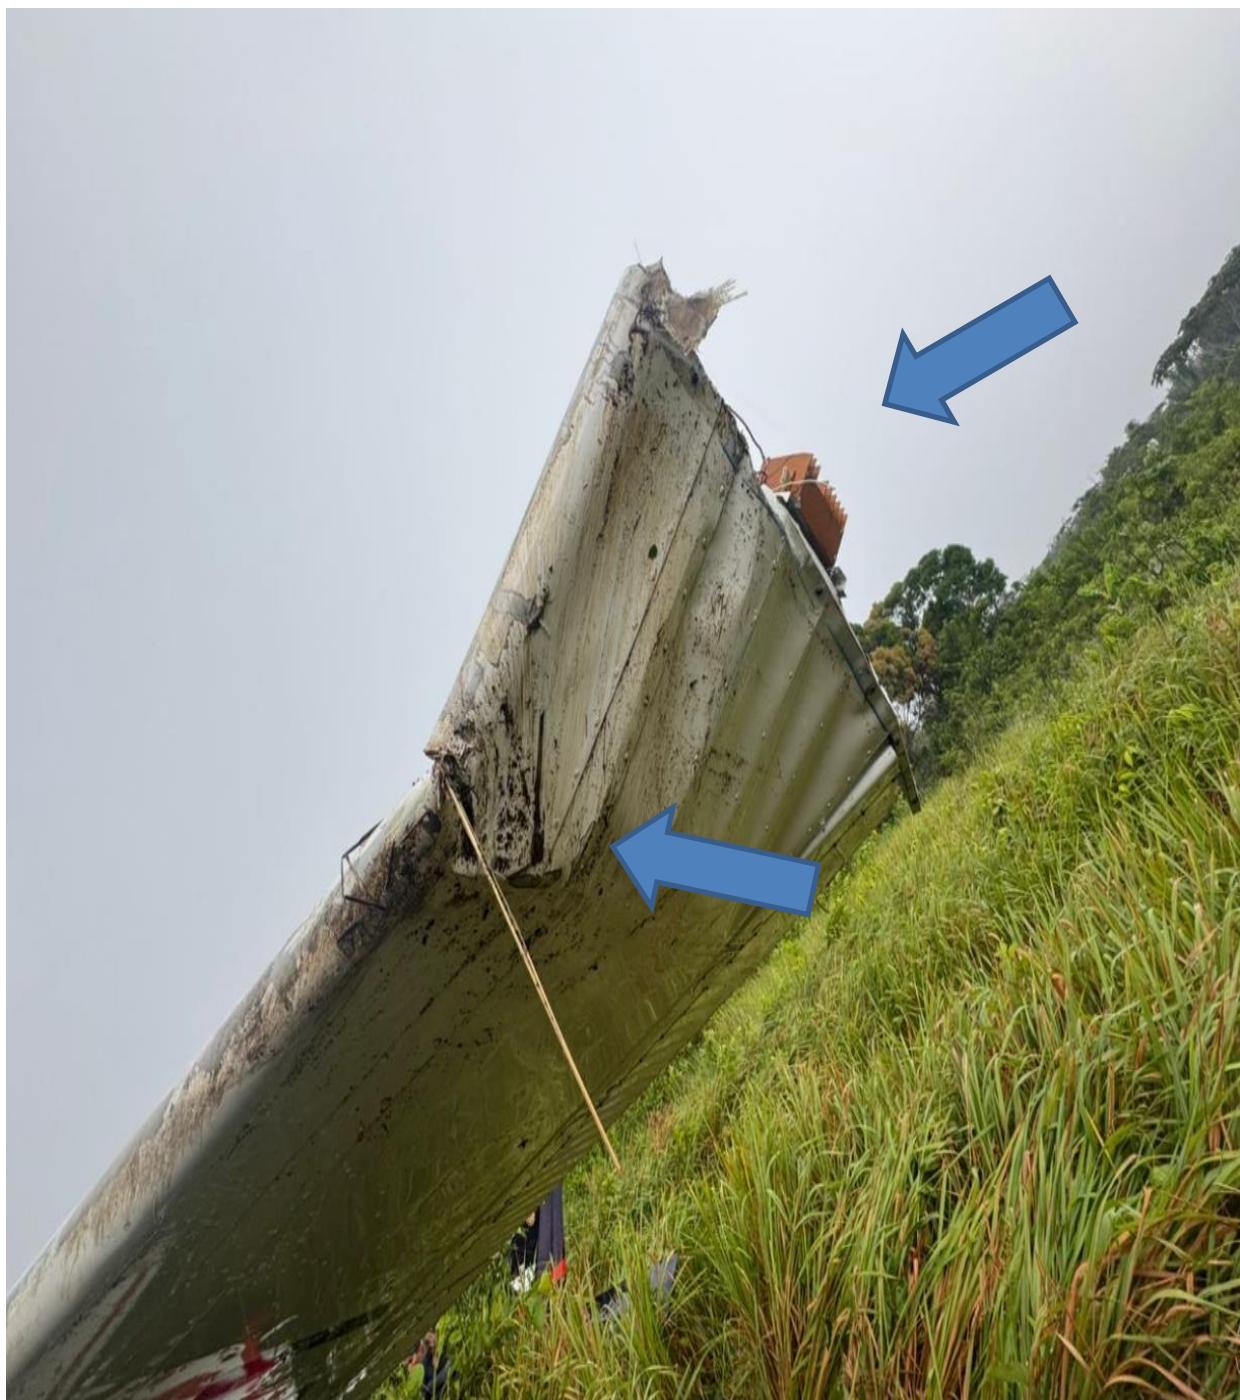
Figura 9. Daños en el borde de ataque y en el Wing Tip plano izquierdo, aeronave YV1797.
Fuente: Investigador Encargado. **Año:** 2025
