INFORME PRELIMINAR

ACCIDENTE
SCF-PP

MATRÍCULA: YV3004

INFORME PRELIMINAR DE ACCIDENTE DE AVIACIÓN
JIA EXPEDIENTE N° 039/2025

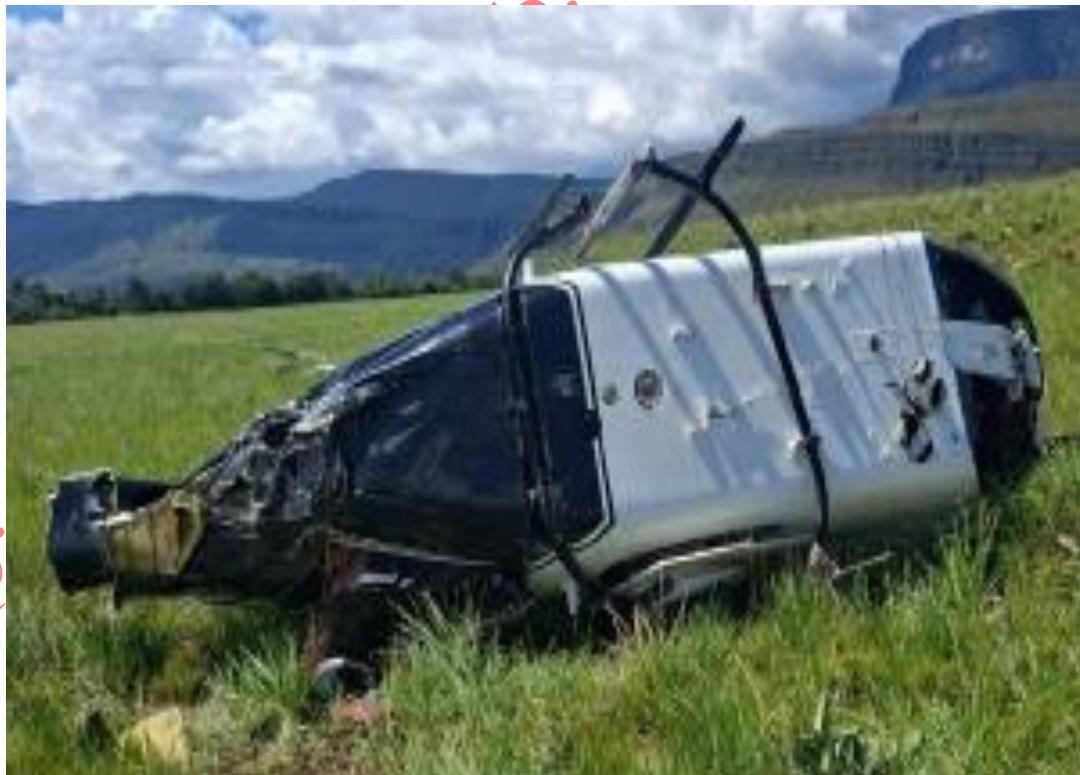
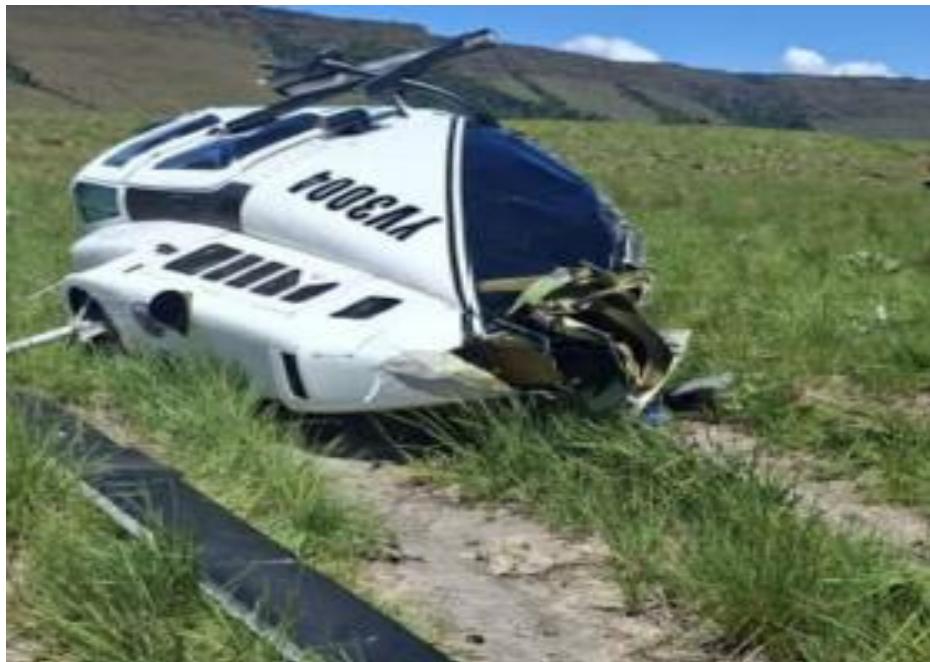
Imagen 4. Daños Aeronave YV3004.
Fuente: Investigador Encargado. Año: 2025

Imagen 5. Daños Aeronave YV3004.
Fuente: Investigador Encargado. Año: 2025

Debido a la magnitud del impacto, el tubo cruzado (crosstube) del tren de aterrizaje penetró el revestimiento inferior de la aeronave, causando daños estructurales internos en la sección del piso de la cabina.

El daño más crítico se localiza en la sección inferior del fuselaje. El tubo cruzado (crosstube) del tren de aterrizaje, tras fallar por sobreesfuerzo, fue impulsado hacia el interior de la aeronave, perforando el revestimiento (skin) y penetrando la estructura del piso. Este hallazgo indica que la estructura absorbió la totalidad de la energía cinética del impacto.

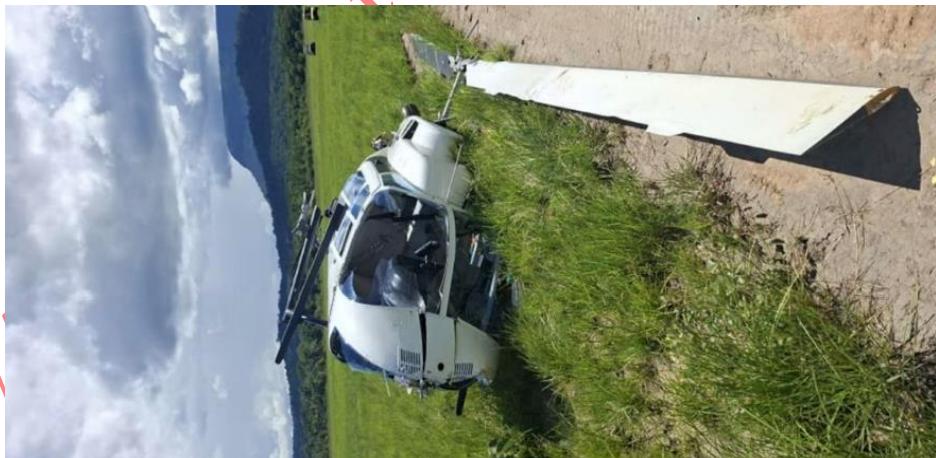
Imagen 6. Posición final Aeronave YV3004.
Fuente: Investigador Encargado. Año: 2025

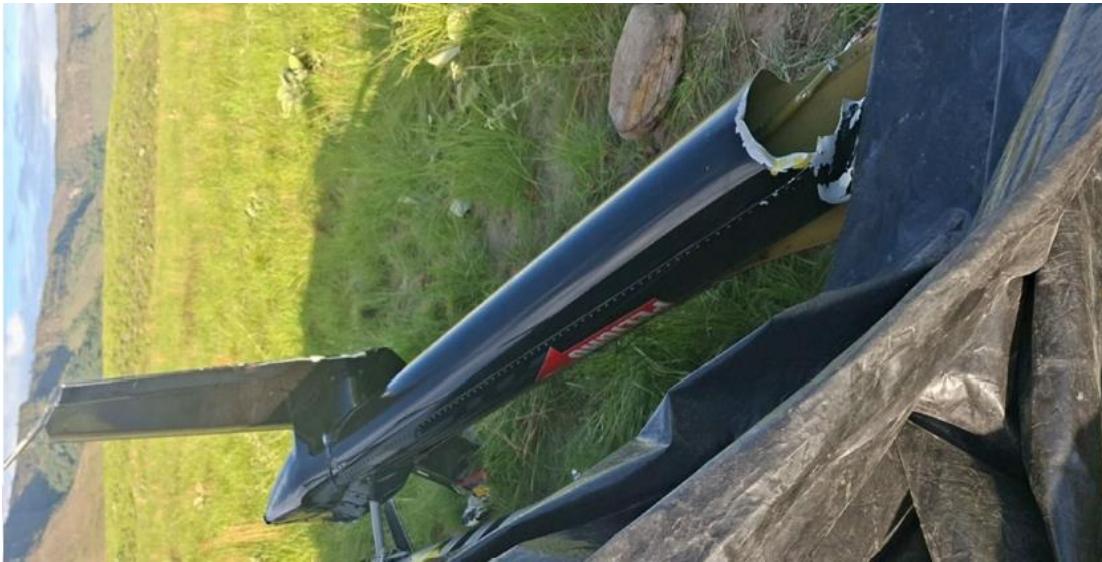
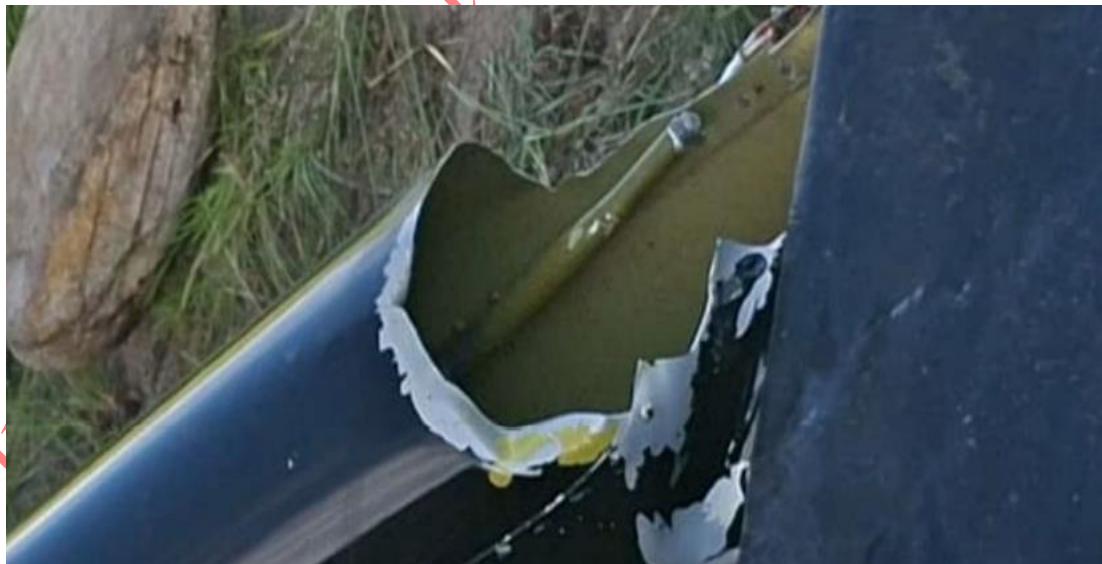
Imagen 7. Botalon de cola Aeronave YV3004.
Fuente: Investigador Encargado. **Año:** 2025

Imagen 8. Botalon de cola Aeronave YV3004.
Fuente: Investigador Encargado. **Año:** 2025

Se encuentra desprendido de su raíz en la unión con el fuselaje posterior. Es notable que no presenta marcas de corte por las palas principales, lo que confirma que el desprendimiento fue por inercia y carga de impacto contra el terreno. **Se confirmó una fractura completa por cizalladura en la raíz del botalón.** La inspección confirma que no hubo contacto de las palas principales con el botalón; la separación se debió al impacto del rotor de cola contra el terreno y la posterior torsión inercial de la cola.

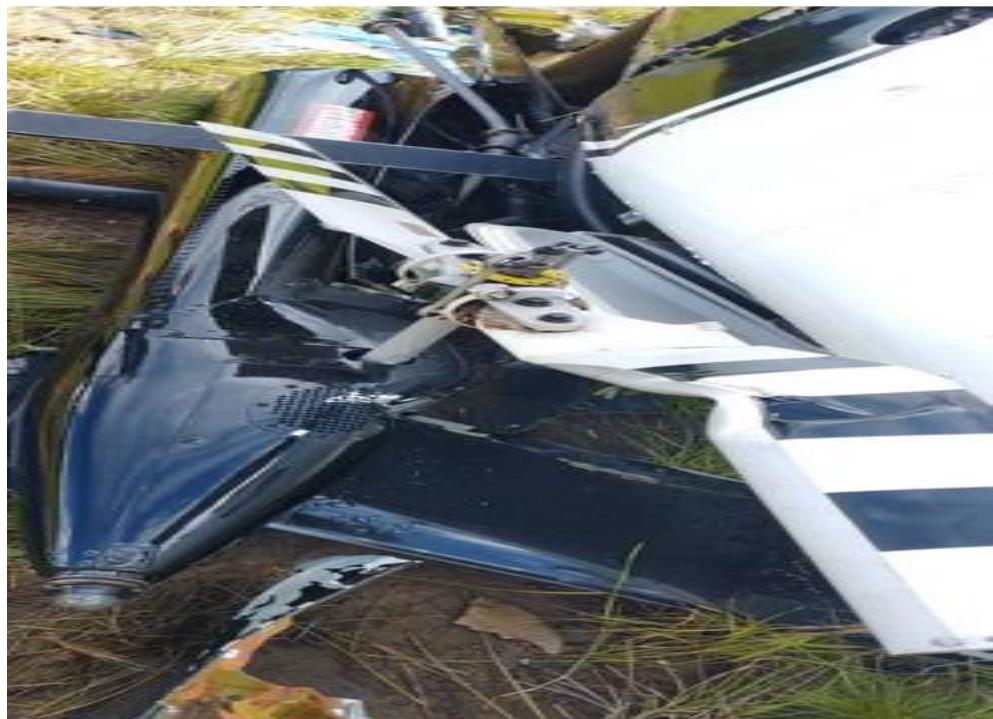
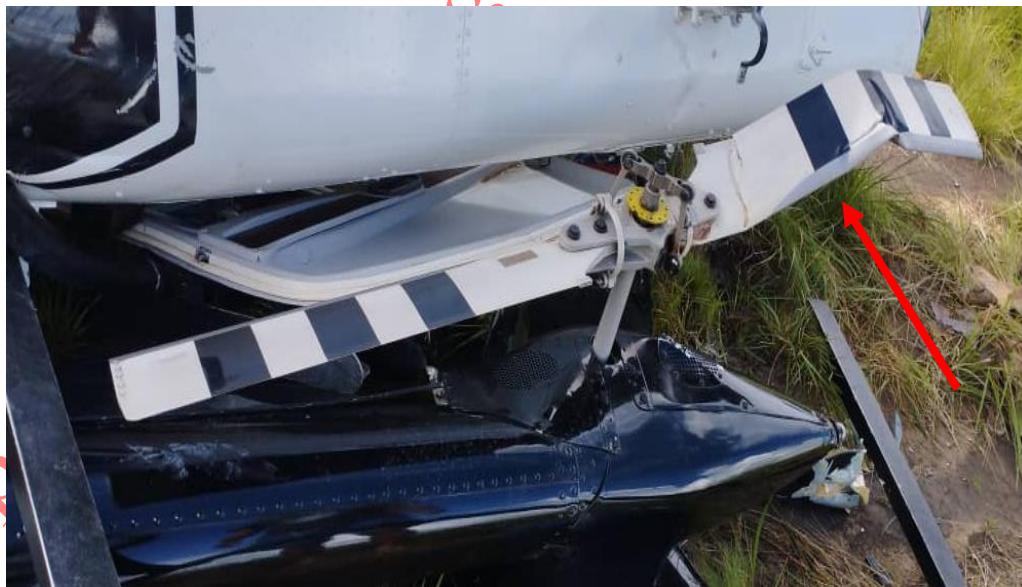
Imagen 9. Rotor de cola Aeronave YV3004.
Fuente: Investigador Encargado. Año: 2025

Imagen 10. Daño pala Rotor de cola Aeronave YV3004.
Fuente: Investigador Encargado. Año: 2025

Rotor de Cola: Se observa una pala doblada por impacto directo (presumiblemente el primer punto de contacto con el terreno) y la otra en condición intacta. Este evento generó cargas de torsión que se transmitieron directamente a la transmisión de cola y al eje de mando.

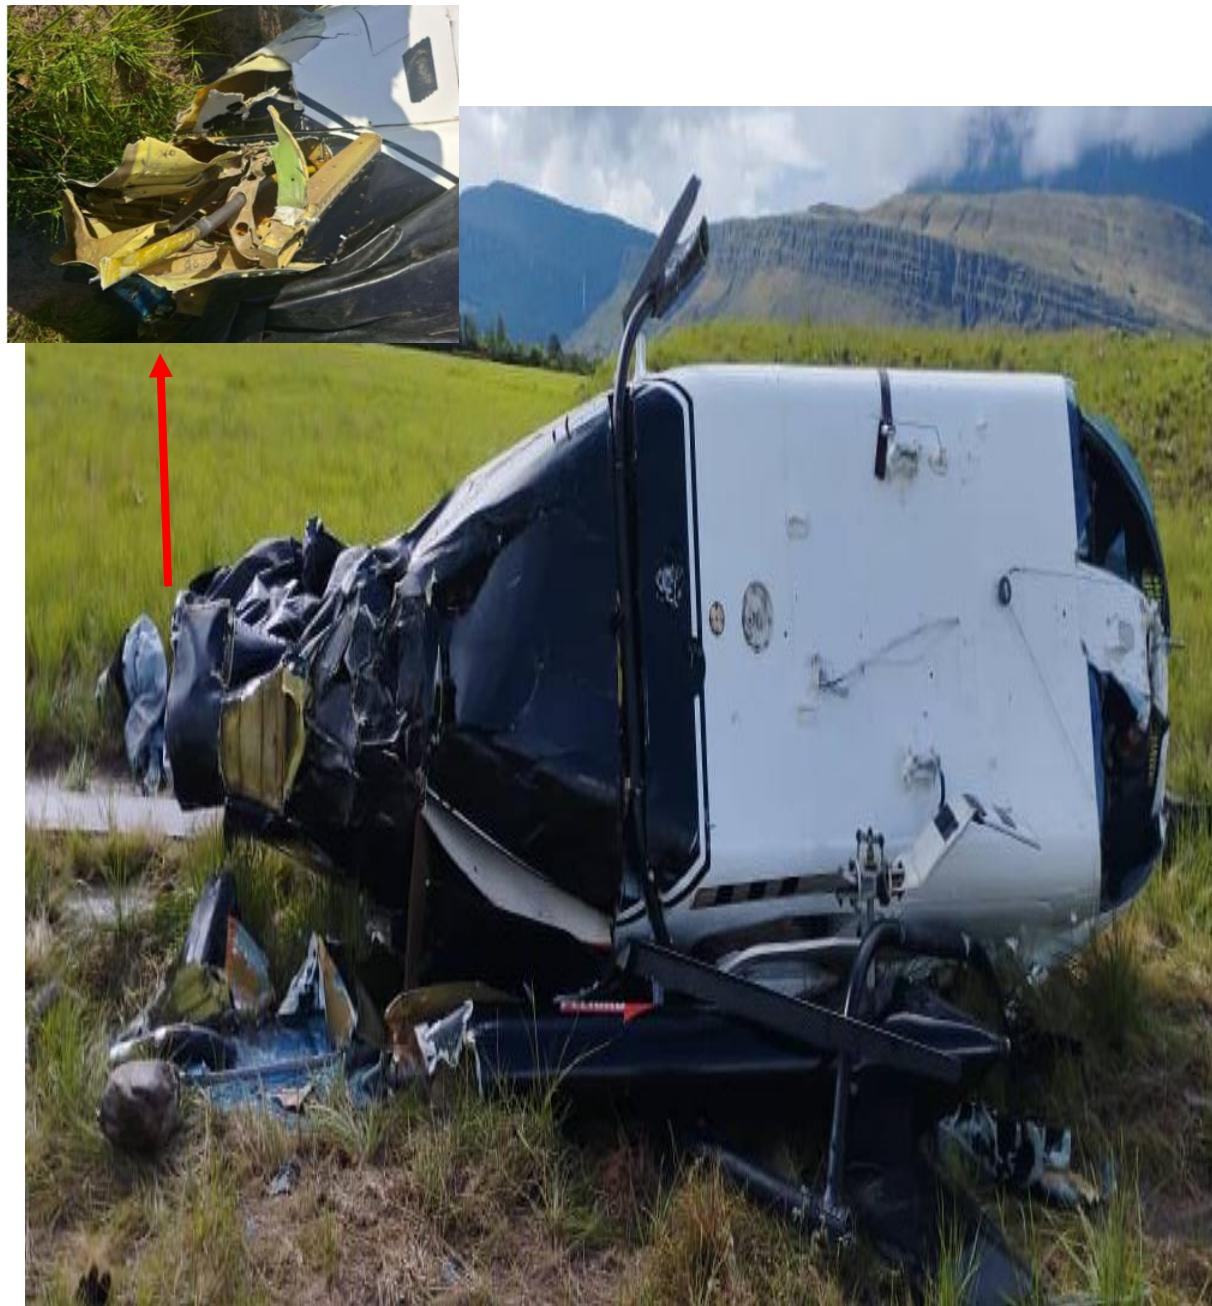
Imagen 11. Detalle de la raíz del Botalón de cola, evidenciando la fractura por cizalladura y la ausencia de marcas de impacto de las palas principales. **Aeronave YV3004.**

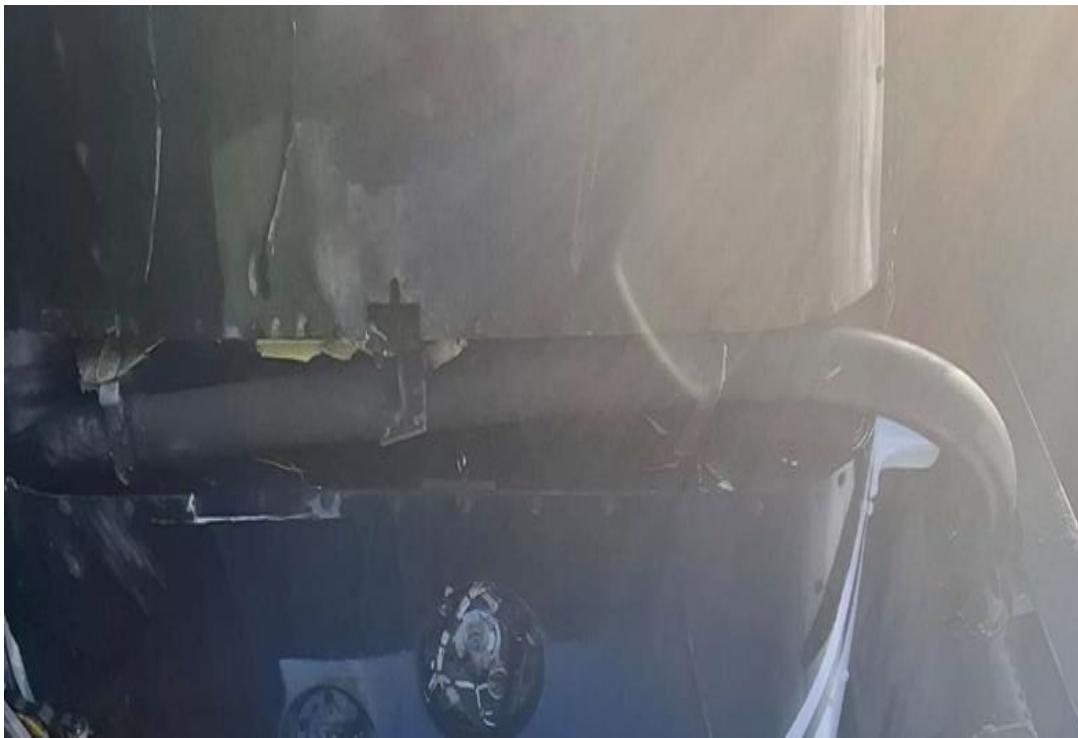
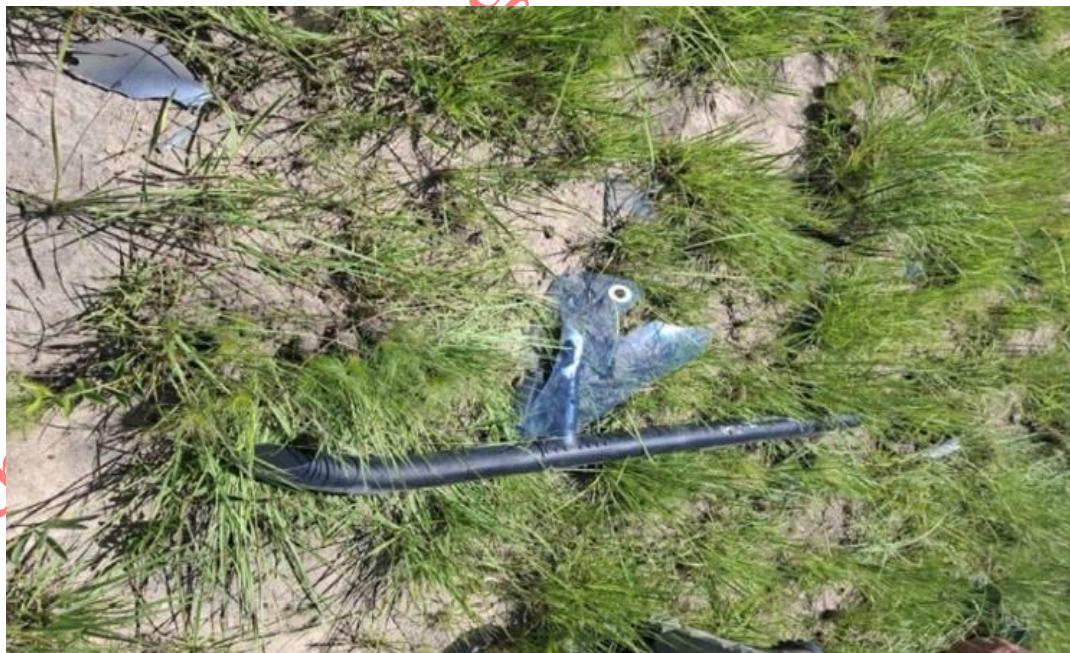
Imagen 12. Daño tren de aterrizaje (patín) Aeronave YV3004.
Fuente: Investigador Encargado. Año: 2025

Imagen 13. Daño tren de aterrizaje (patín) desprendido Aeronave YV3004.
Fuente: Investigador Encargado. Año: 2025

Se evidencia una falla catastrófica por sobreesfuerzo. El patín de un lado se encuentra completamente desprendido de sus bases, mientras que el opuesto presenta una deformación severa (doblado).

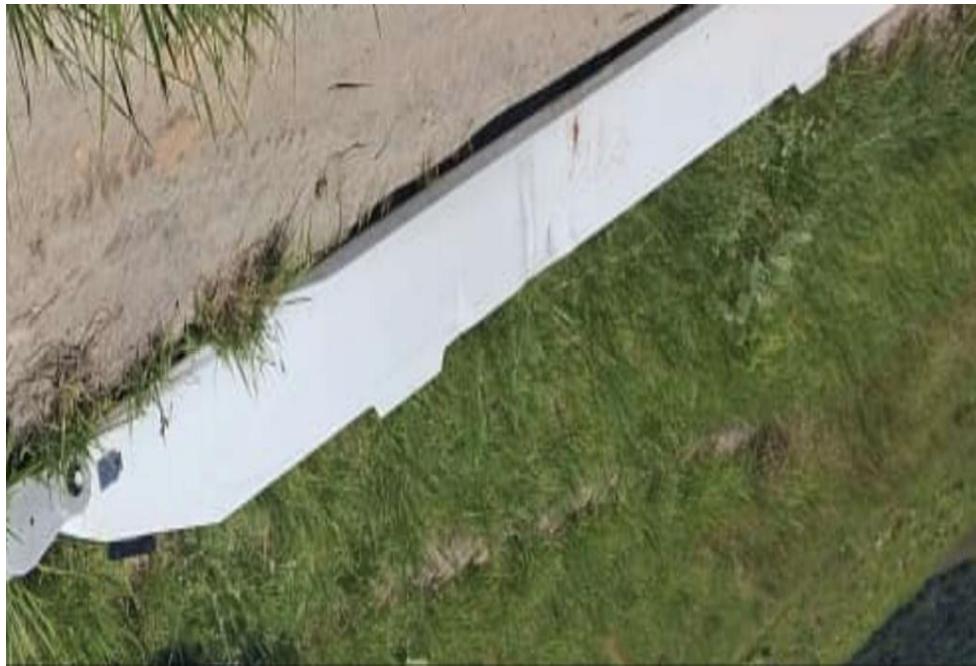
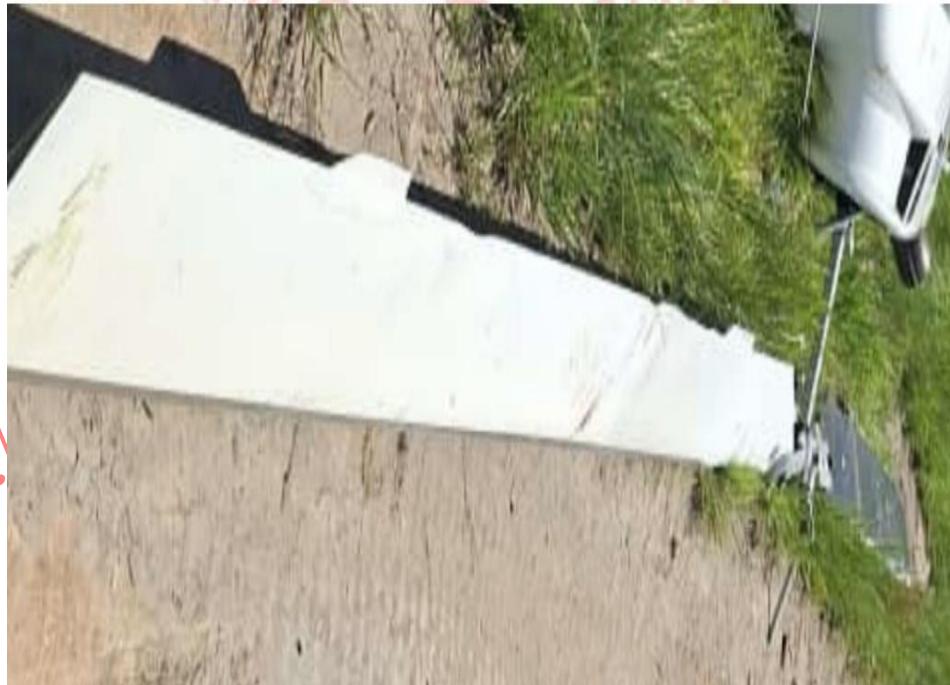
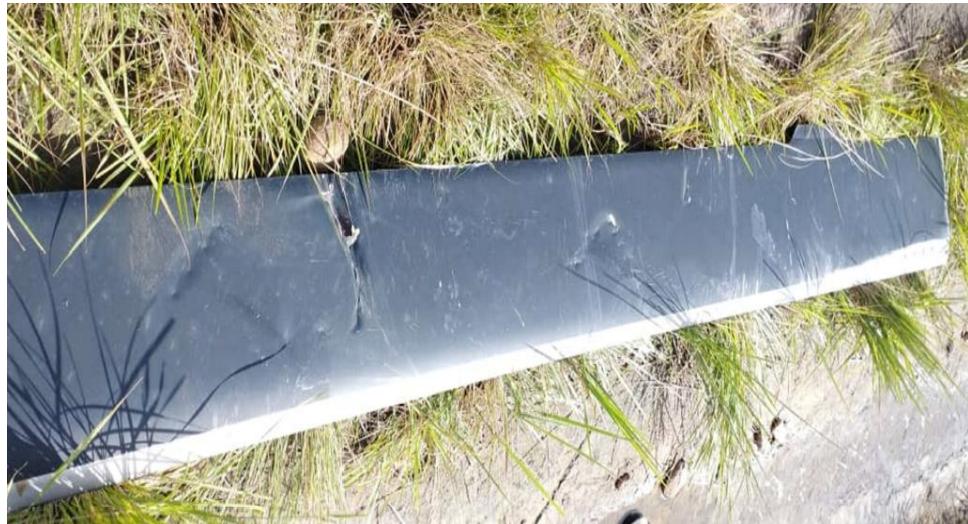
Imagen 14. Pala rotor principal Aeronave YV3004.
Fuente: Investigador Encargado. Año: 2025

Imagen 15. Pala rotor principal Aeronave YV3004.
Fuente: Investigador Encargado. Año: 2025

Imagen 16. Pala rotor principal donde se observa la integridad de los bordes de ataque y la ausencia de daños estructurales severos Aeronave YV3004.

Rotor Principal: Las palas se mantienen estructuralmente íntegras en sus bordes de ataque, sin fracturas evidentes, presentando únicamente escoriaciones superficiales (rasguños). **Esto es técnicamente consistente con una condición de bajas RPM** al momento del contacto; las palas no tenían la inercia suficiente para fracturarse o cortar el fuselaje, pero la transmisión sufrió una parada brusca (sudden stoppage) que requiere inspección mayor.

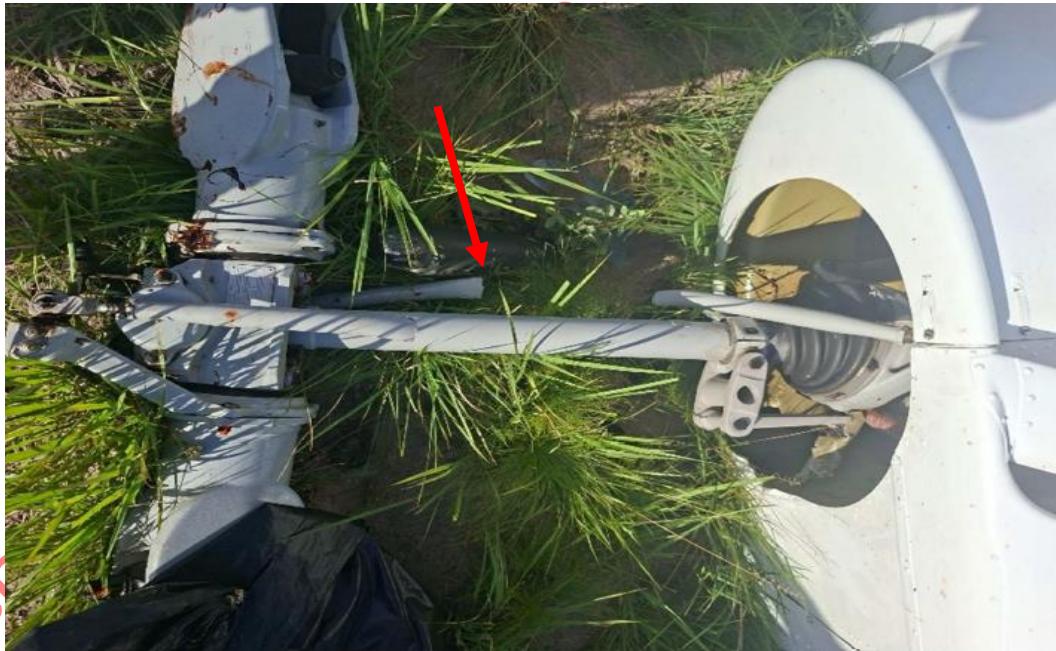
Imagen 17. Barra de cambio de paso rotas, evidenciando parada brusca Aeronave YV3004.

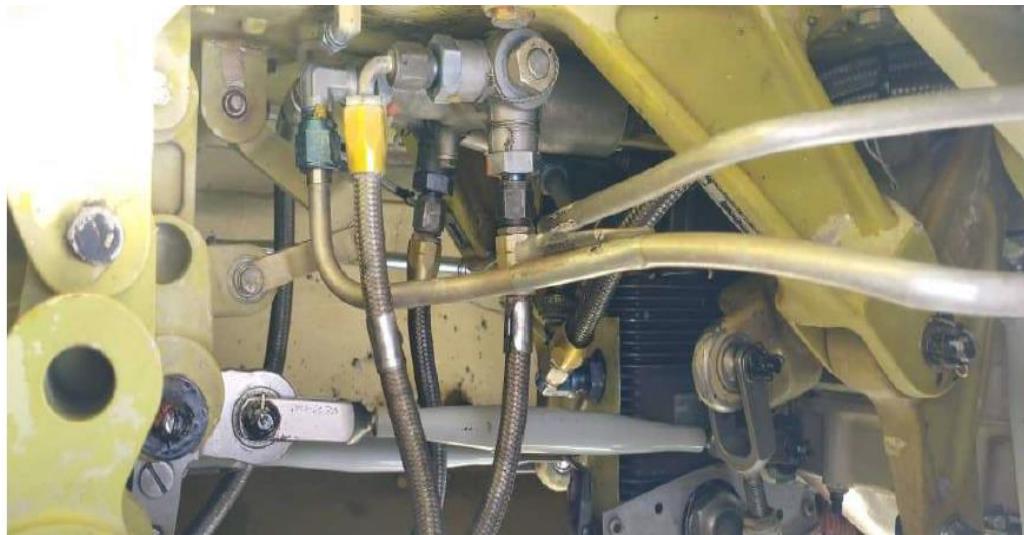
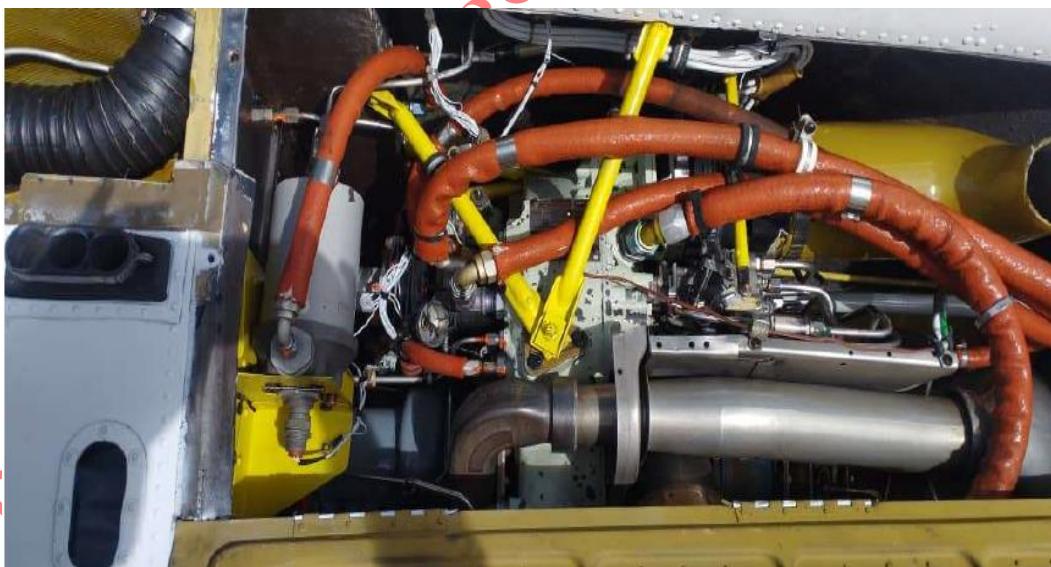
Imagen 18. Inspección de las líneas neumáticas y sellos de seguridad del Gobernador y FCU Aeronave YV3004.

Imagen 19. Inspección de las líneas neumáticas y sellos de seguridad del Gobernador y FCU Aeronave YV3004.

Líneas de Presión Neumática: Se verificó el estado de las líneas que conectan el Gobernador (N2) con la Unidad de Control de Combustible (FCU). Se encontraban en buen estado operacional, sin evidencias de fugas, grietas o conexiones flojas.

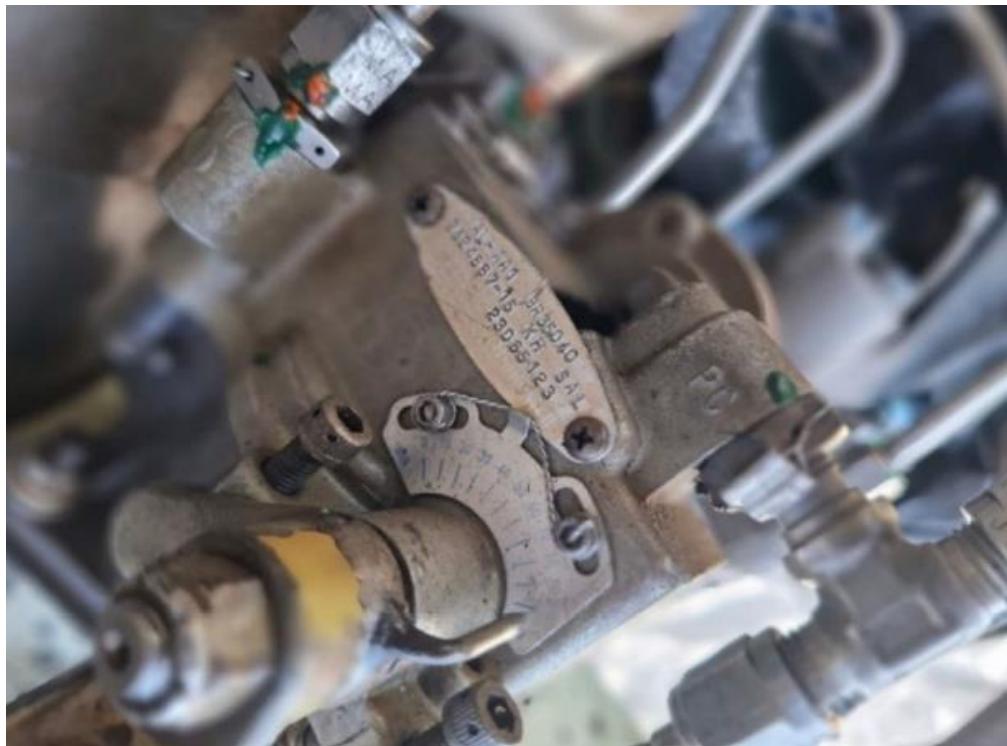
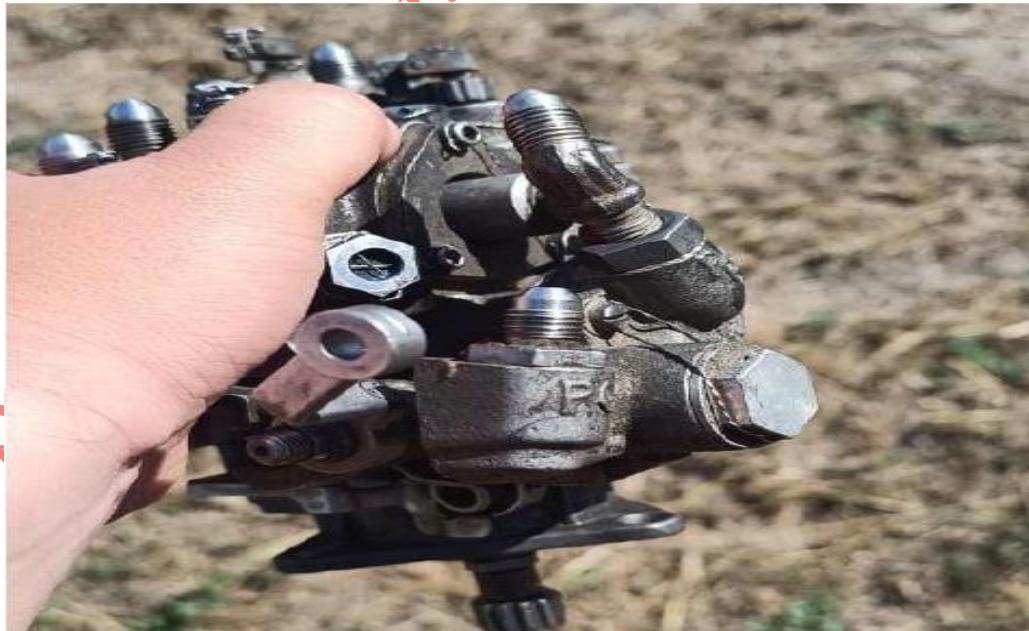
Imagen 20. Gobernador Aeronave YV3004.
Fuente: Investigador Encargado. Año: 2025

Imagen 21. Gobernador Aeronave YV3004.
Fuente: Investigador Encargado. Año: 2025

- De acuerdo con los diagramas de localización de fallas del Manual de Mantenimiento, específicamente en las secciones relativas a la "Caída de RPM bajo carga" (Excessive Droop), la evidencia física y operativa orienta la causa probable hacia el Gobernador de la Turbina de Potencia (N2).

- Dado que las líneas de referencia están sanas y el motor continuaba operando (descartando un fallo total de la FCU), la incapacidad de mantener las revoluciones durante la fase de alta demanda de torque (despegue) es un síntoma clásico de una falla interna en el mecanismo de compensación del Gobernador.
- No se encontraron contaminantes en los filtros de combustible, lo que reduce la probabilidad de una falla en la dosificación primaria por parte de la FCU.

La investigación actualmente se encuentra en el proceso de análisis de la información técnica, operativa y documental, quedando **pendiente realizar Pruebas de Banco para el Gobernador de N2 para la determinación del factor causal.**

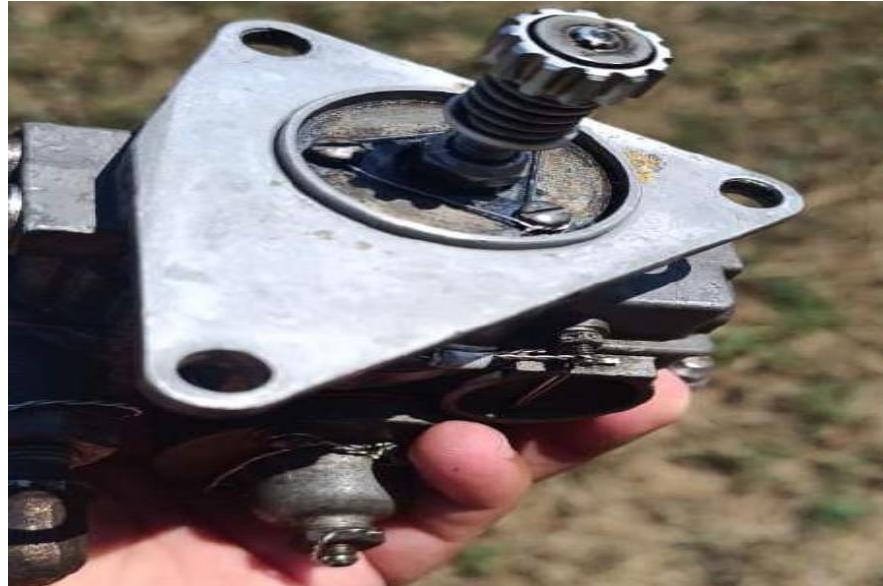
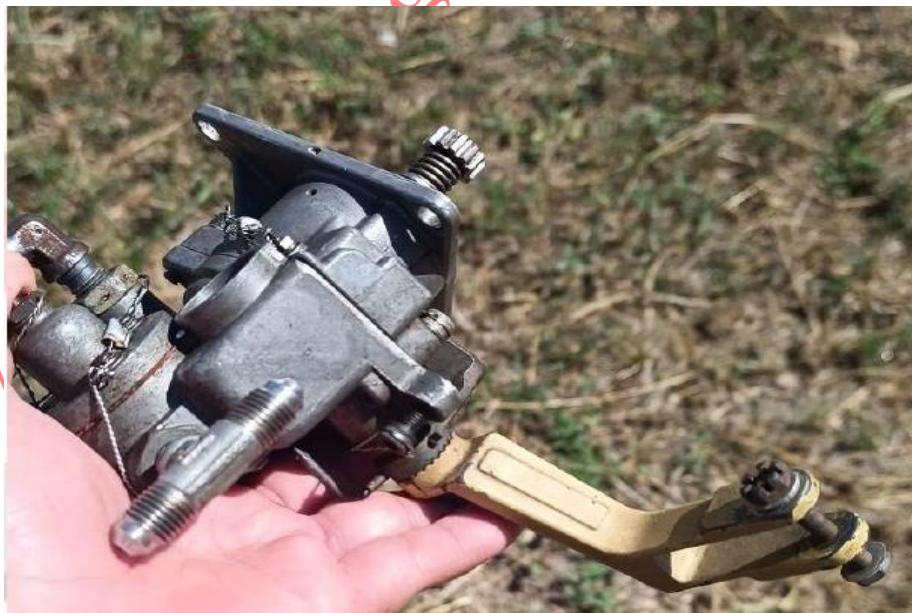
Imagen 22. FCU Aeronave YV3004.
Fuente: Investigador Encargado. Año: 2025

Imagen 23. FCU Aeronave YV3004.
Fuente: Investigador Encargado. Año: 2025
