INFORME PRELIMINAR

ACCIDENTE
CFIT

MATRÍCULA: YV1560

JIA EXPEDIENTE N° 040/2025

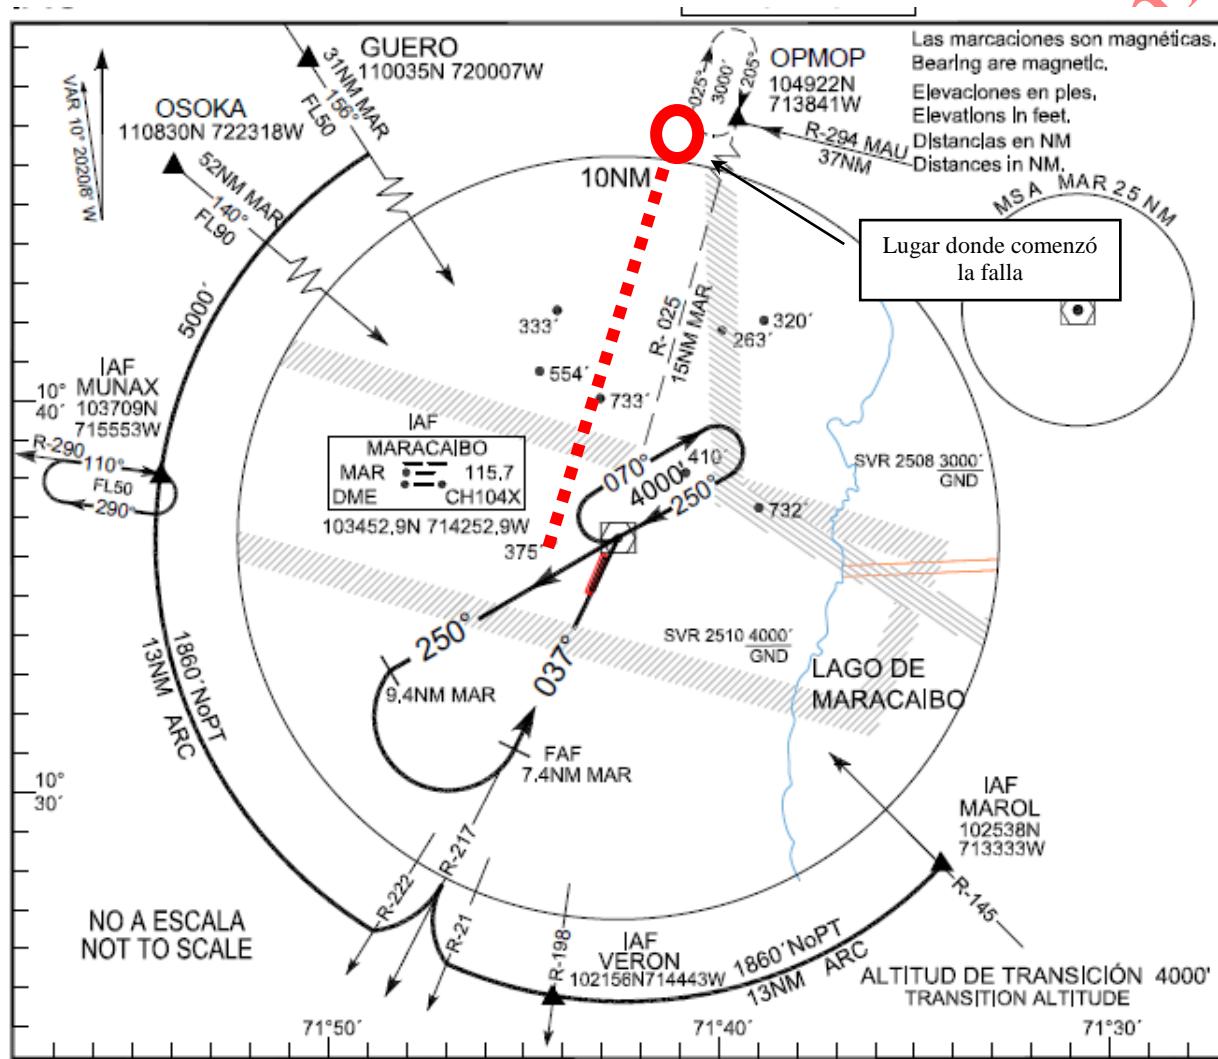
Imagen 1 Imagen referencial ruta seguida por el YV1560

A las 19:26 UTC, posterior a permanecer encendida la aeronave por un periodo aproximado de 30 minutos durante la realización del chequeo pre vuelo, despegó el YV1560, realiza un toque y despegue, y un circuito con el tren desplegado, seguidamente a las 20:11 UTC requiere dirigirse a la posición CANAL (OPMOP) y se autoriza ascender a nivel de vuelo FL040 y espera sobre CANAL, a las 20:25 el capitán notifica perdida de potencia, el CTA interroga al Capitán acerca de las intenciones y este notifica que tiene perdida de potencia y no lograra llegar de nuevo a la estación, el CTA consulta si observa algún lugar donde pueda aterrizar a lo que responde que ve un lugar al otro lado del lago, esta fue la última comunicación. A las 20:27 la última posición conocida de la aeronave es en el radial 039, a 15.5 NM de Maracaibo con 100 pies. Se realizaron múltiples llamados por parte del CTA sin respuesta. Seguidamente se activaron protocolos pertinentes. La aeronave se hundió en el lago

En la imagen inferior se observa la ruta de la aeronave y el posible punto donde comenzó la perdida de potencia.

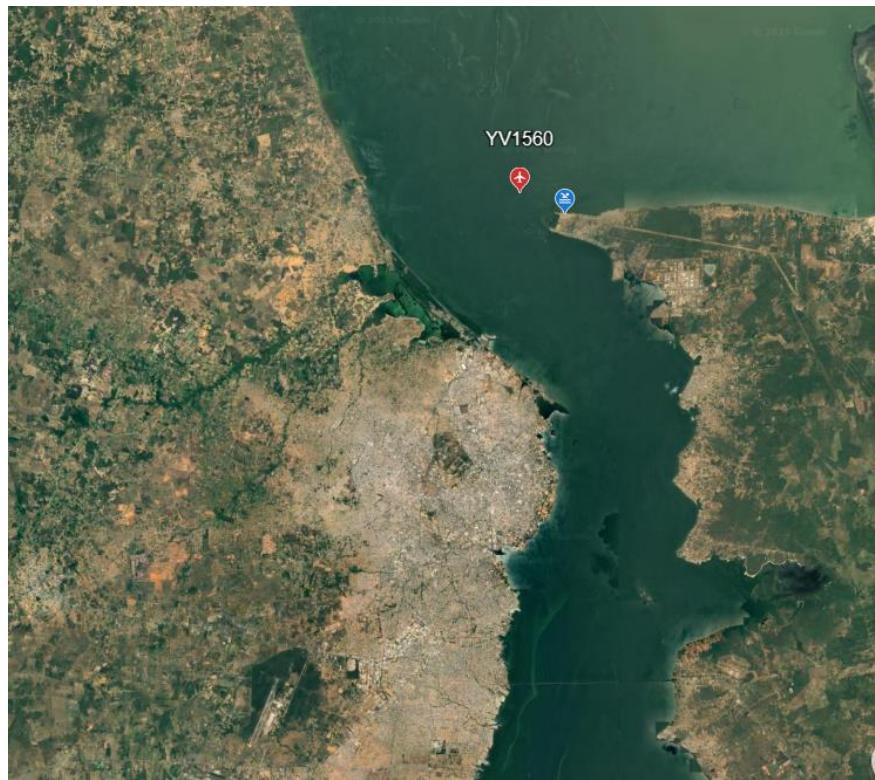
Imagen 2 Imagen referencial de la posición del YV1560.

Aproximadamente a 15.67NM del Aeropuerto La Chinita, el Capitán logró nadar hasta la orilla, resultando ileso.

En la imagen 2, observamos la posición referencial de donde se hundió la aeronave y el lugar hasta donde nadó el piloto.

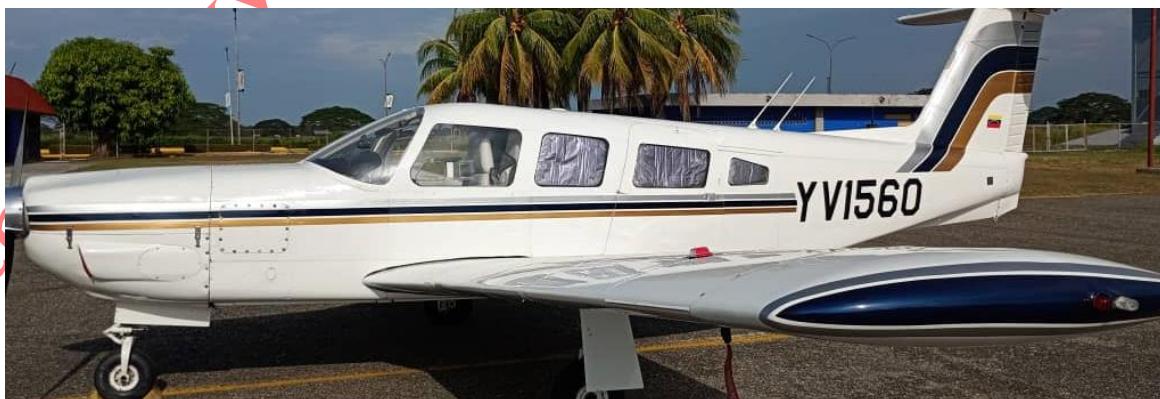
Imagen 3 Aeronave YV1560.
Fuente: Investigador Encargado. Año: 2025

La aeronave para el momento del suceso se encontraba Aeronavegable, según su certificado de aeronavegabilidad vigente emitido por la Autoridad Aeronáutica del Estado de Matrícula (INAC), y los registros de las últimas OMAC que ejecutaron los mantenimientos reposan en el expediente del caso.

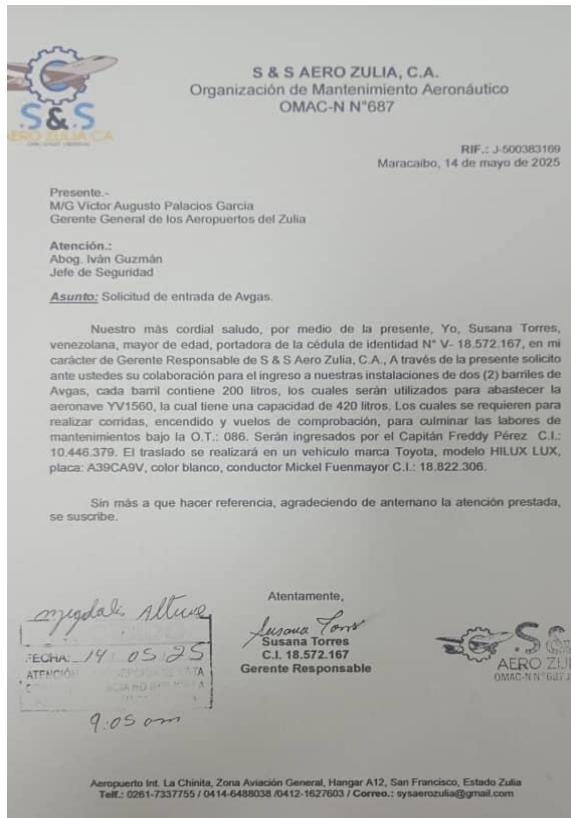
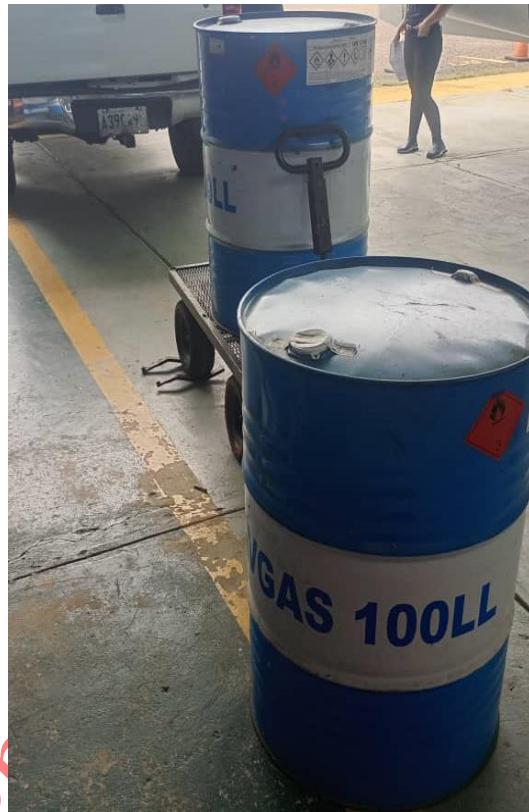
Imagen 6. Última Solicitud de Combustible YV1560.
Fuente: Investigador Encargado. Año: 2025.

7. Se realizó la evaluación del cálculo de combustible, evidenciándose que la misma disponía de combustible para el vuelo planificado. El último abastecimiento de combustible registrado fue en el mes de mayo de 2025 por 400 litros, la solicitud fue realizada a través de la OMAC responsable para la realización de corridas de motores, encendido y vuelos de comprobación para la culminación de la orden de trabajo N°086, la cual incluía:

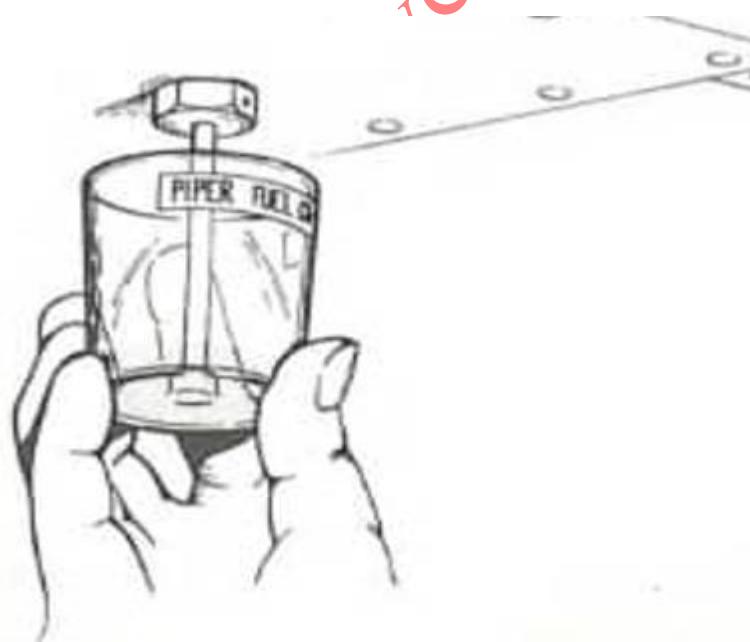
Imagen 8 Procedimiento de drenaje. YV1560.
Fuente: Investigador Encargado. Año: 2025.

Es importante destacar que previo, al vuelo debe realizarse el drenaje indicado por el fabricante, el capitán al mando durante la entrevista notificó haberlo realizado.
