INFORME PRELIMINAR

**INCIDENTE GRAVE
SCF-PP**

MATRÍCULA: YV3063

MODELO: 737-3Q8

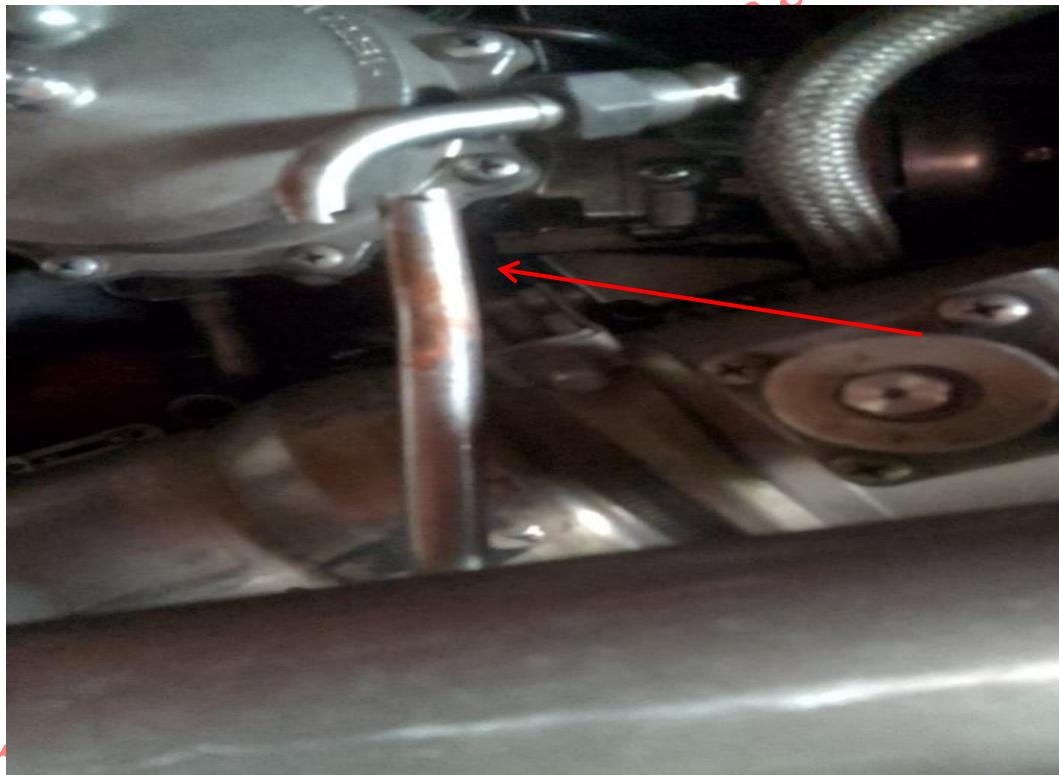
- Control de Directivas de Aeronavegabilidad de la Aeronave.
 - Control de Mantenimiento Programados de la Aeronave.
 - Ultimo Certificado de Conformidad de Mantenimiento.
6. Se realizó inspección visual al motor #2, siguiendo las instrucciones del Fabricante AMM 36-12-05 PAG. 408-411, encontrándose fuga neumática a través del Fitting de línea Sensora de Precooler Valve ocasionada por la fractura de una línea hidráulica.
7. Se realizó inspección Boroscopica de **LPC** (Blades), **HPC** (Blades), **HPT** (Blades), **CHAMBER&HPT**, **NOZZLE GUIDE VANES Y LPT** (Blades) de acuerdo al AMM 72-00-00. Los cuales se encontraron sin daños luego de la inspección.

Figura 2. Línea Hidráulica fracturada YV3063.
Fuente: Investigador Encargado. **Año:** 2025

La Junta Investigadora de Accidentes de Aviación Civil (JIAAC), determinó en base a la inspección realizada con los TMA de la OMAC, que la causa probable del incidente fue la fractura de una línea hidráulica lo que ocasionó una fuga neumática a través del Fitting de línea Sensora del Precooler Valve.

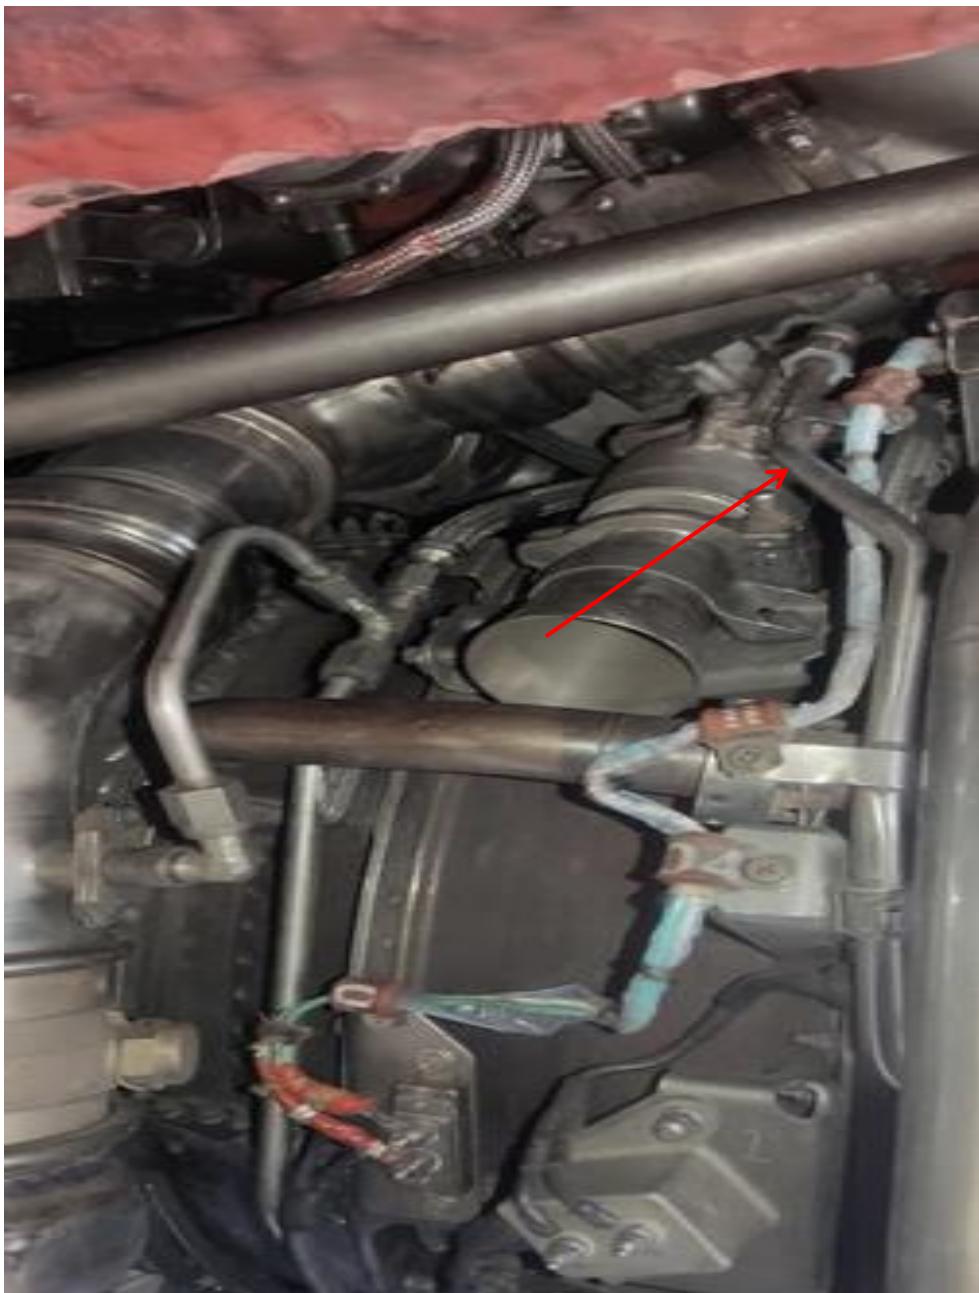
Figura 3. Línea Hidráulica reparada YV3063.
Fuente: Investigador Encargado. **Año:** 2025

6. Se Reemplazó la línea hidráulica.
7. Se realizó la corrección de la fuga en el Precooler Valve.
8. Se entregó la cesión de custodia total.

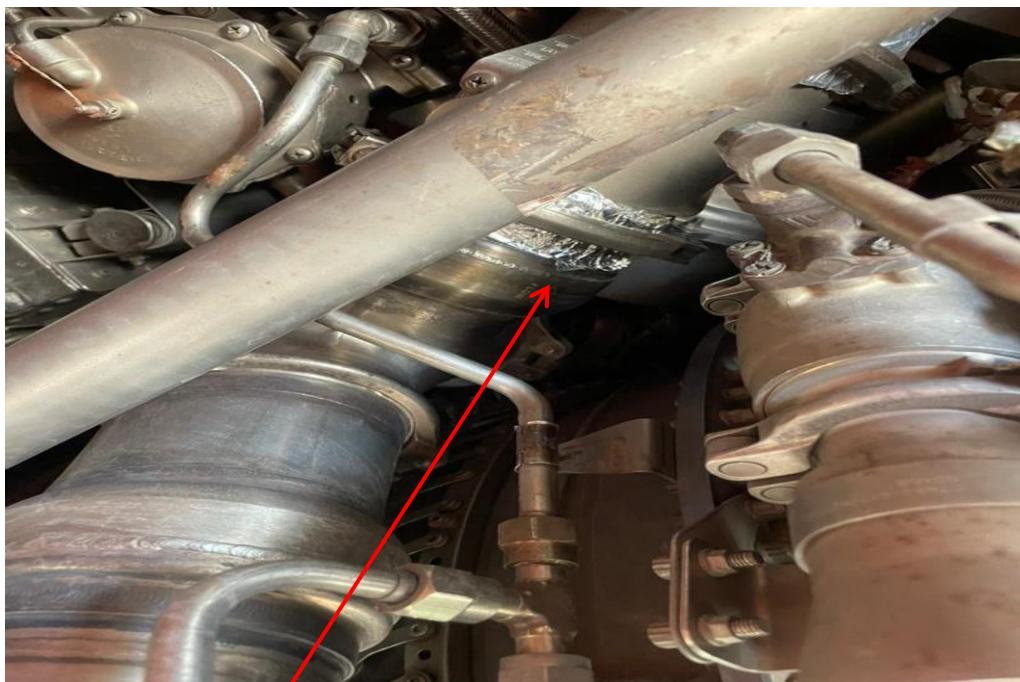
Figura 6. Corrección de fuga en Precooler Valve, YV3063
Fuente: Investigador Encargado. **Año:** 2025

8. Se realizó YUN TEST de acuerdo al AMM 71-00-009 246269, con resultados satisfactorios.
