INFORME PRELIMINAR

ACCIDENTE
RI

MATRÍCULA: YV2988

INFORME PRELIMINAR DE ACCIDENTE DE AVIACIÓN
JIAAC EXPEDIENTE N° 001/2025

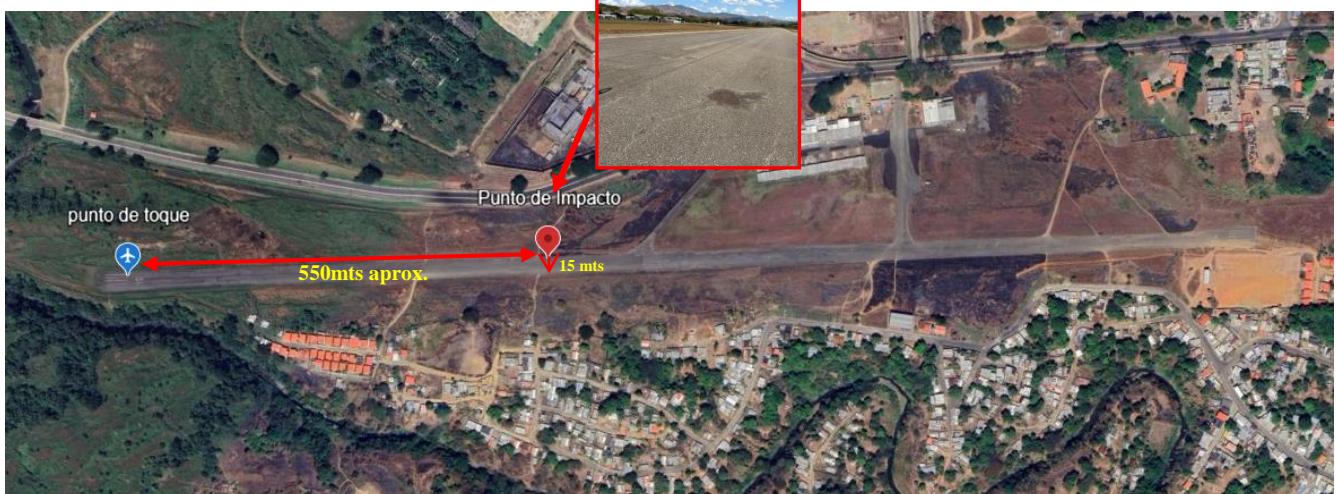
Imagen 2. Referencia del área de impacto YV2988.

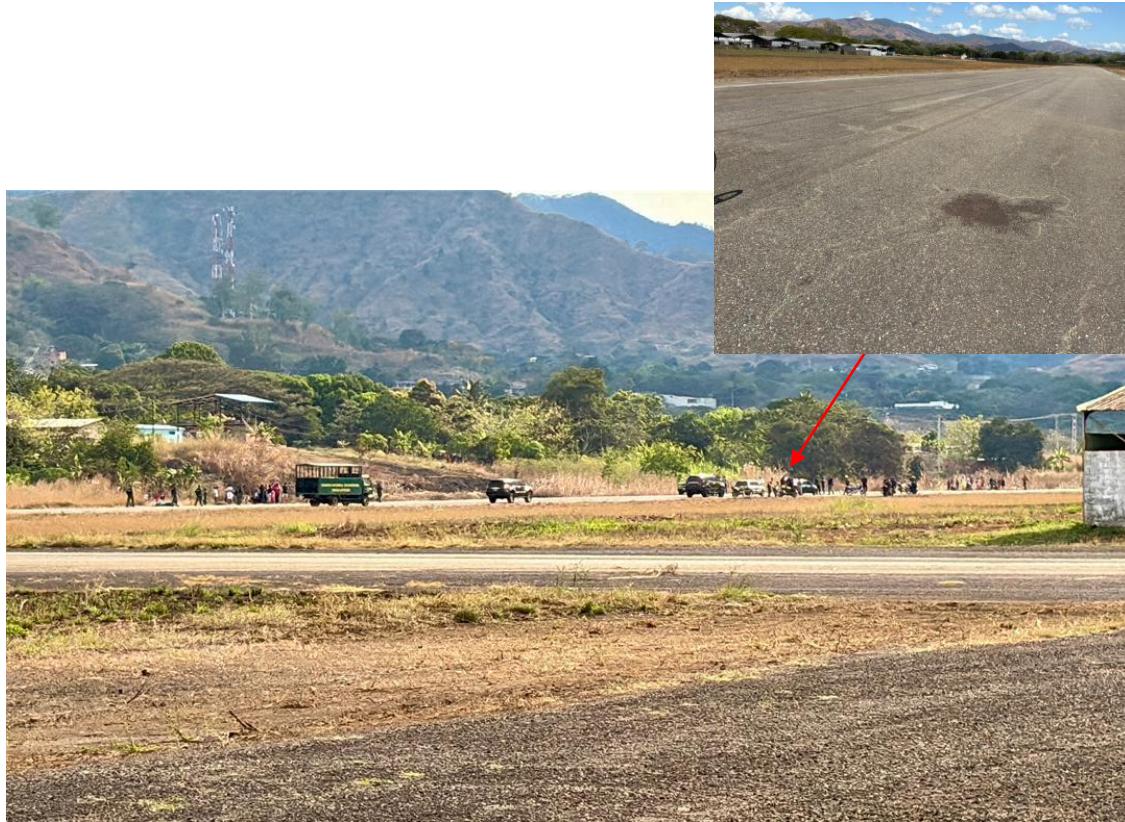
Imagen 3. Ubicación del motociclista luego del impacto YV2988.

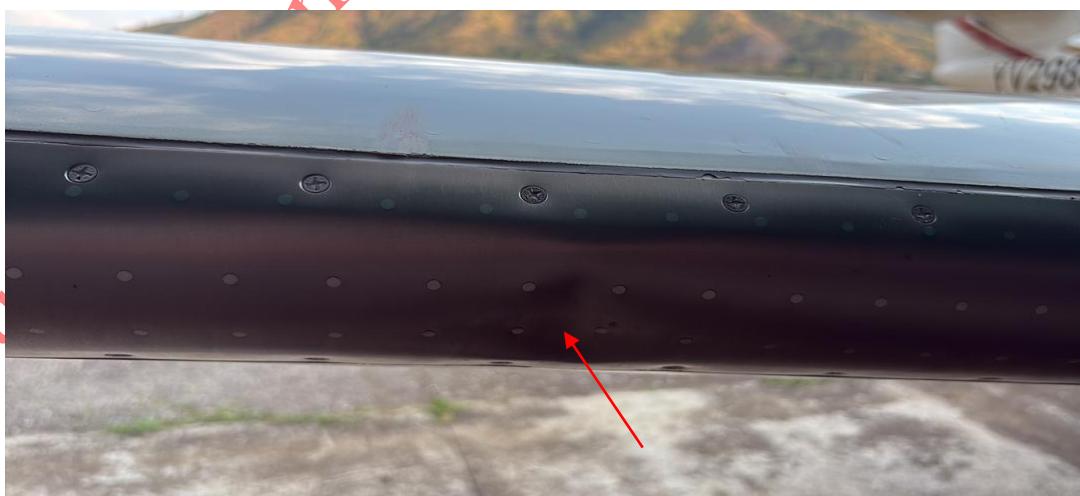
Imagen 4. Abolladura en el borde de ataque del plano derecho YV2988.

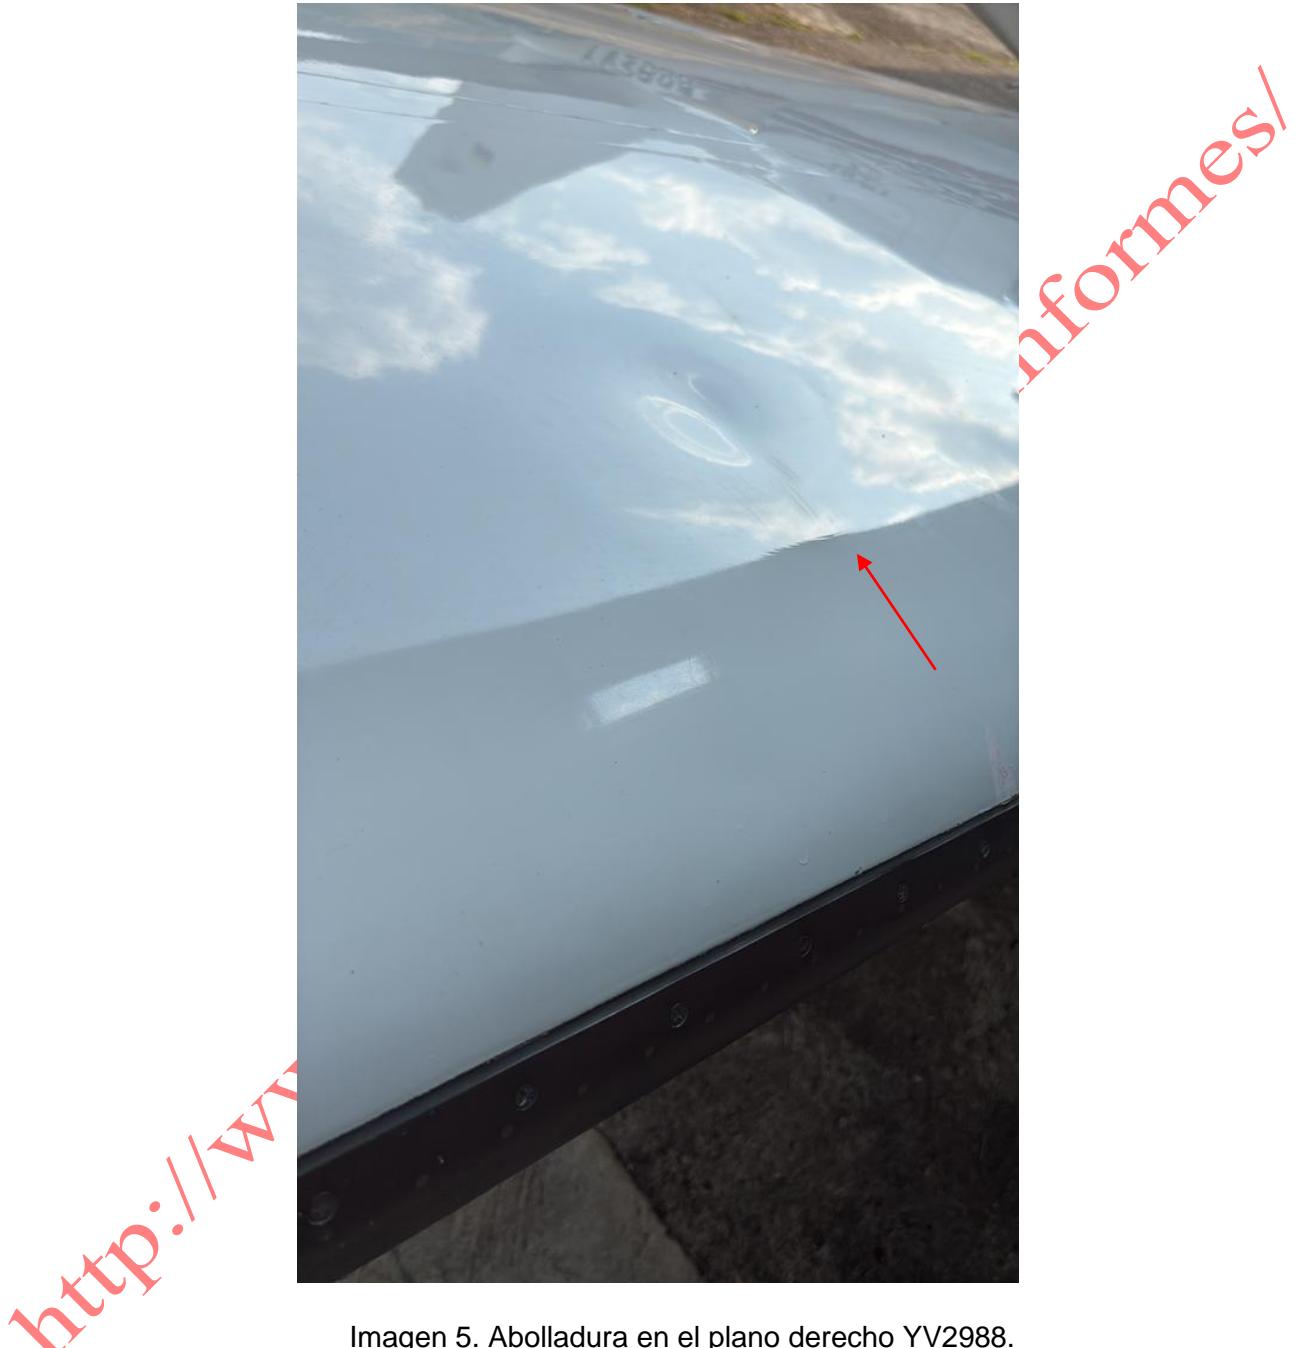
Imagen 5. Abolladura en el plano derecho YV2988.

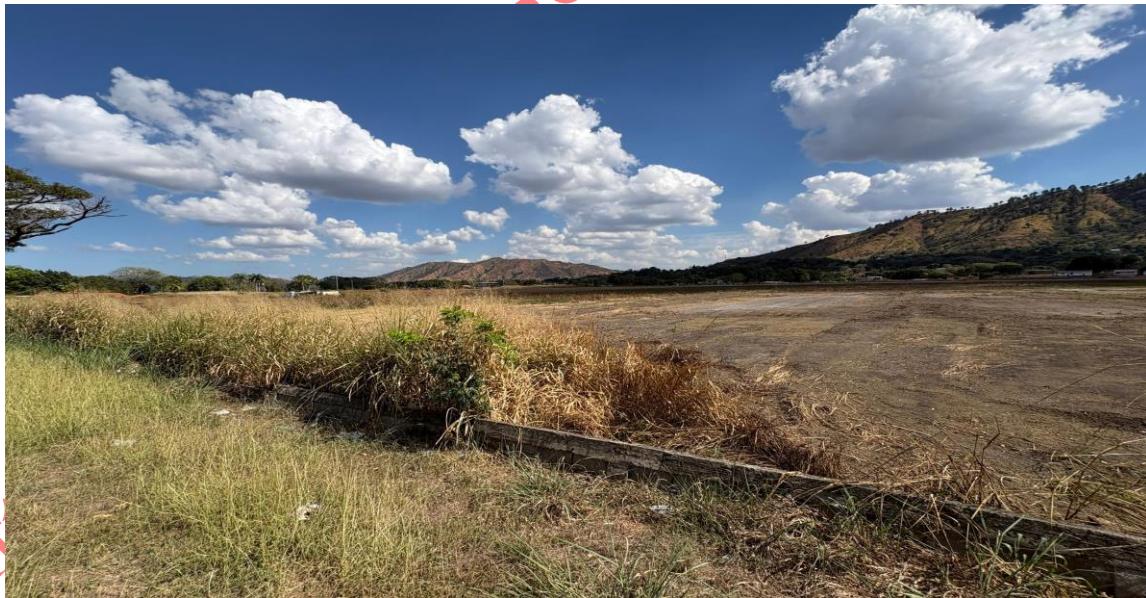
Imagen 7. En la presente foto se puede observar la ausencia de la cerca perimetral

Se determina como **Factor Causal Principal** la **permeabilidad del perímetro del área de movimiento**. La ausencia de un cercado perimetral continuo y robusto, actuó como una falla en las barreras de defensa física, impidiendo la segregación efectiva entre las zonas operativas aeronáuticas y el tránsito terrestre externo.

- **Infraestructura:** Reparación inmediata del cerco perimetral y evaluación de puntos de acceso no autorizados.
- **Vigilancia:** Implementación de recorridos de inspección de pista previos a las operaciones programadas o asignación de personal de seguridad en tierra durante horarios de actividad.
- **Cultura de Seguridad:** Realización de campañas de concientización con la comunidad local aledaña al aeródromo sobre los peligros de transitar en zonas operativas.
- **Procedimientos de Vuelo:** Reforzar en las tripulaciones la necesidad de realizar sobrevuelos (**low pass**) en aeródromos no controlados si existe duda sobre la integridad de la pista.

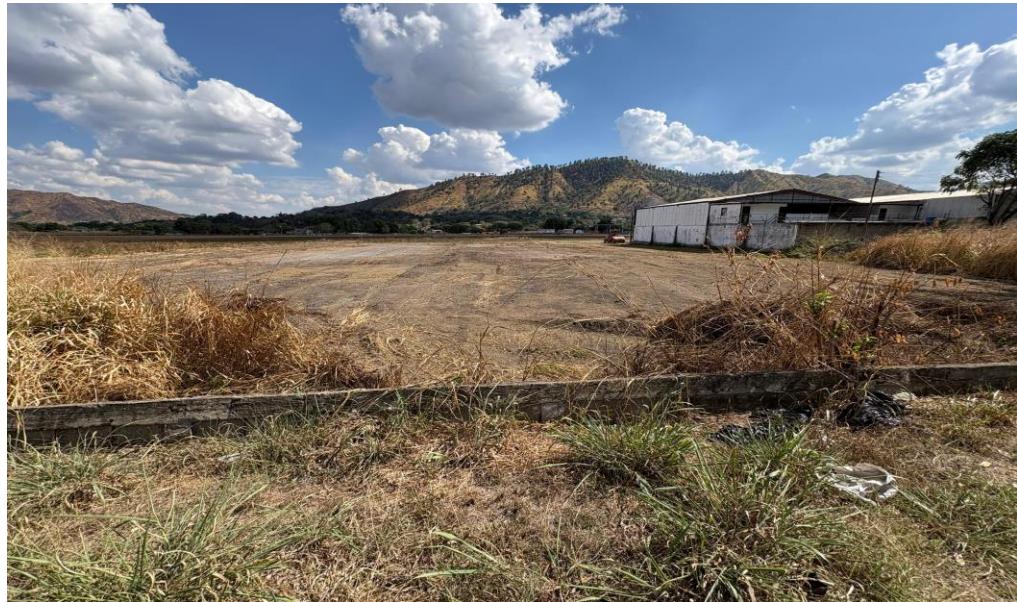
Imagen 8. Ausencia de la cerca perimetral

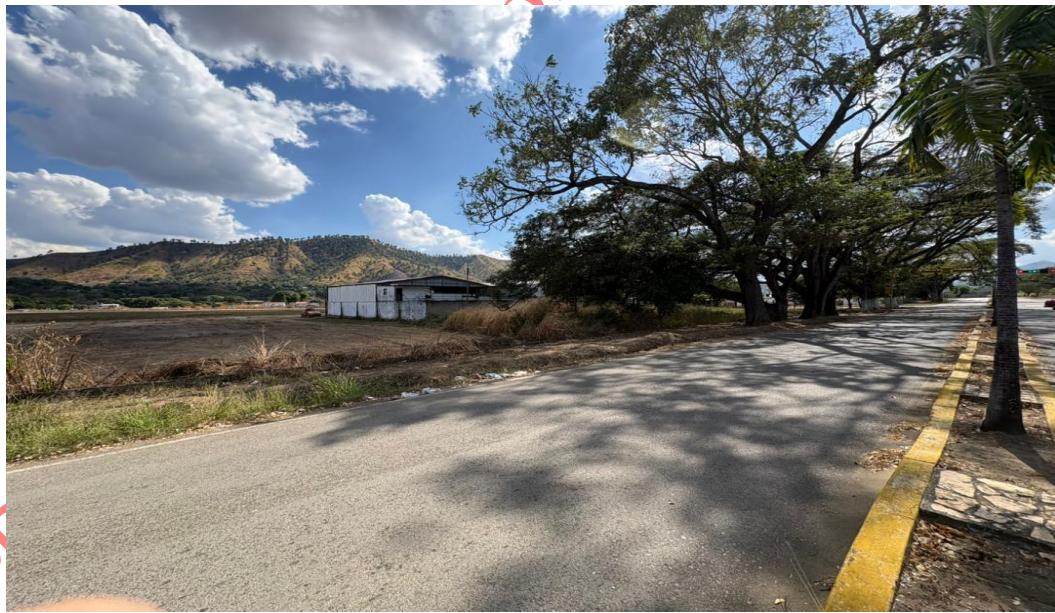
Imagen 9. Ausencia de la cerca perimetral en el área de la carretera.

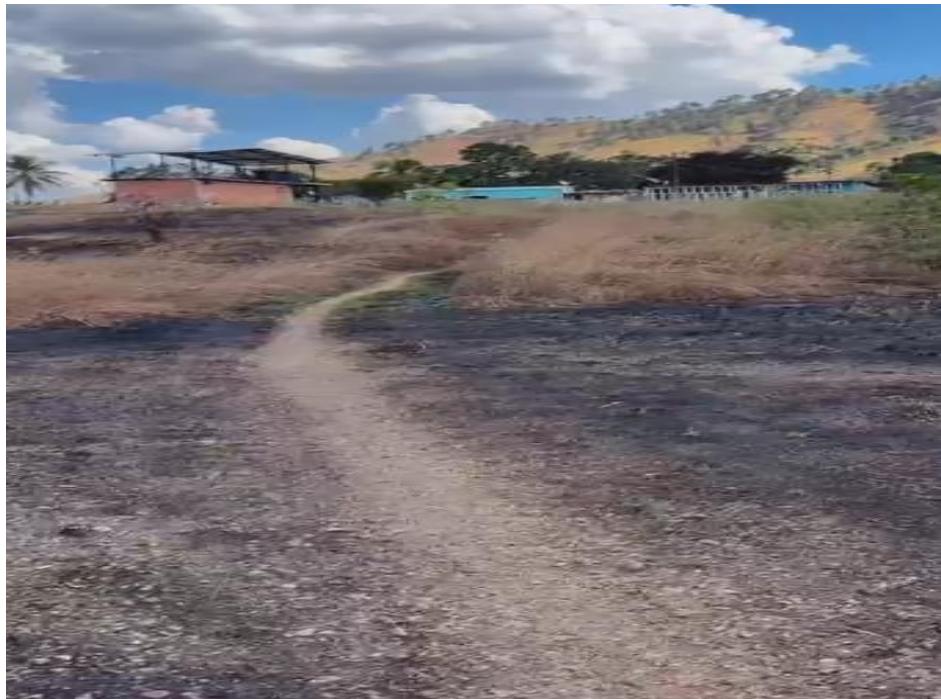
Imagen 10. Camino que da acceso al Sur de la pista.

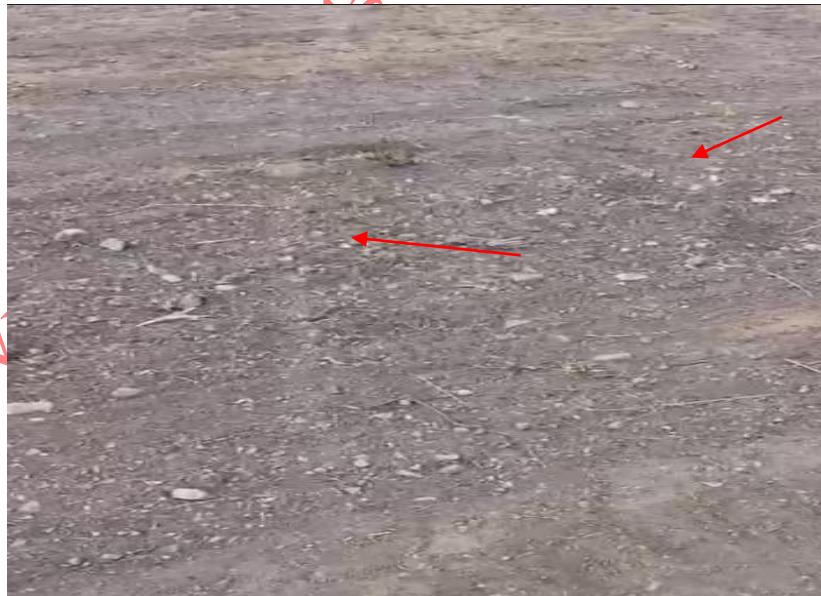
Imagen 11. Marcas de motocicletas y vehículos que ingresan a la pista.

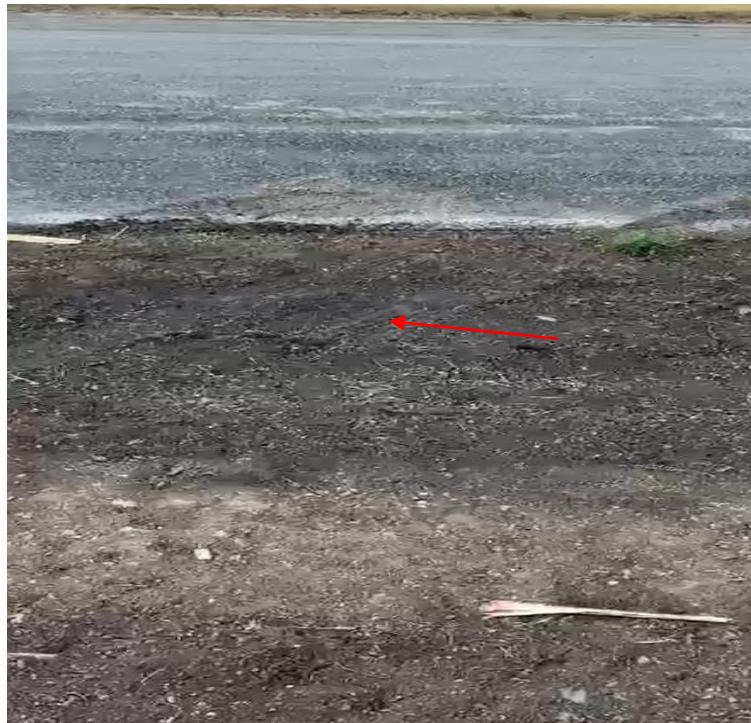
Imagen 12. Marcas de motocicletas y vehículos que ingresan a la pista.

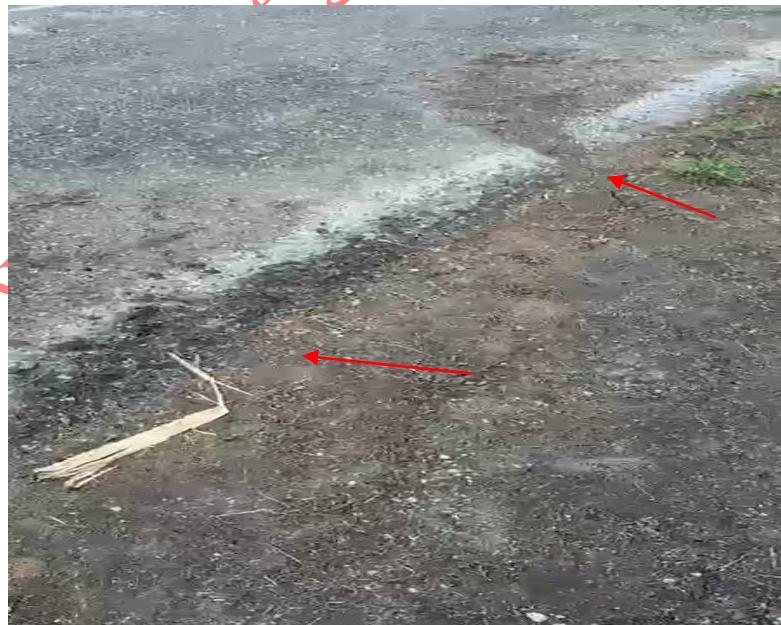
Imagen 13. Marcas en el borde de la pista de motocicletas y vehículos que ingresan a la pista.
