# INFORME PRELIMINAR

ACCIDENTE  
LOC - I

MATRÍCULA: YV3217

### JIA EXPEDIENTE N° 016/2025

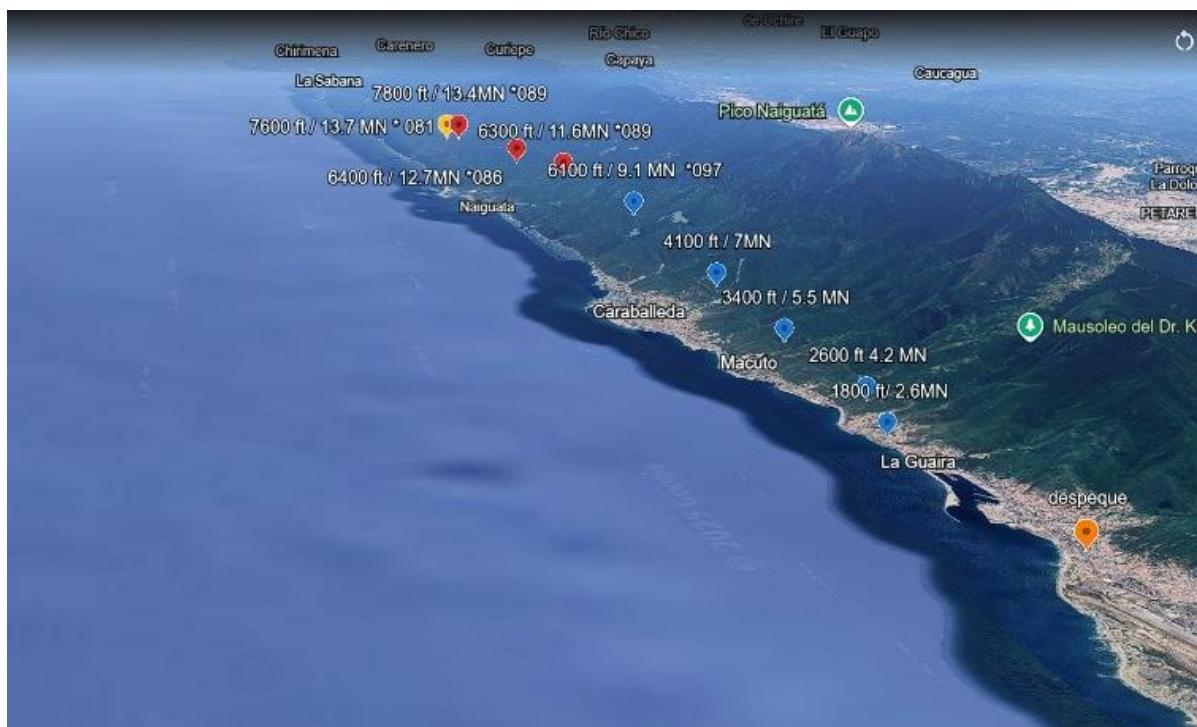
**Imagen 1.** Imagen referencial ruta seguida por el YV3217.

En la imagen inferior se observa la ruta que siguió la aeronave y los niveles de vuelo, el marcador amarillo representa el último contacto radar de la aeronave.

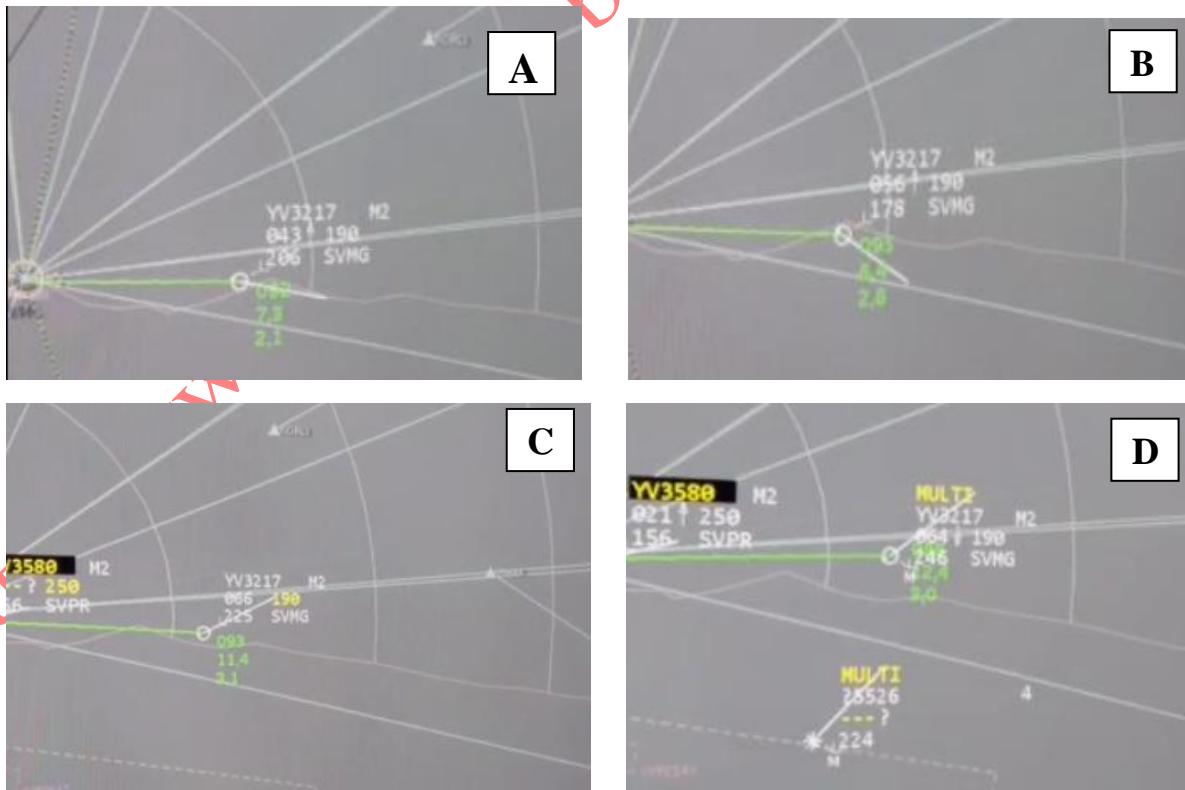
**Imagen 12. Pantallas Revisualización radar APP**  
Fuente: Expediente del caso Año: 2025

En las imágenes de la parte inferior podemos observar las pantallas de Revisualización radar del Control de aproximación (APP). En la imagen A, se observa el primer momento cuando la aeronave se desvía hacia la cordillera, en la imagen B la aeronave está mucho mas cerca de la cordillera, en la imagen C refleja cuando comienzan a corregir el rumbo hacia la izquierda y la imagen D es el ultimo contacto radar que se tiene con el YV3217.

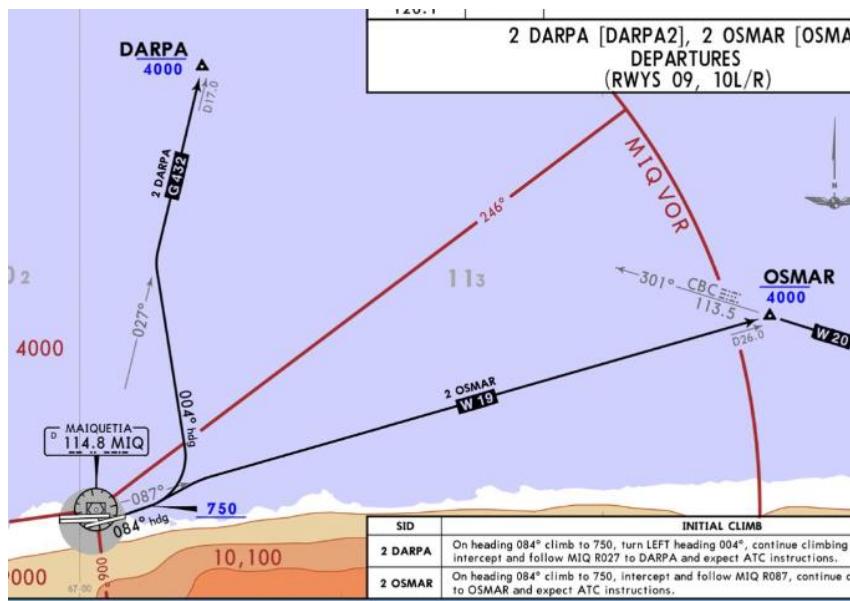
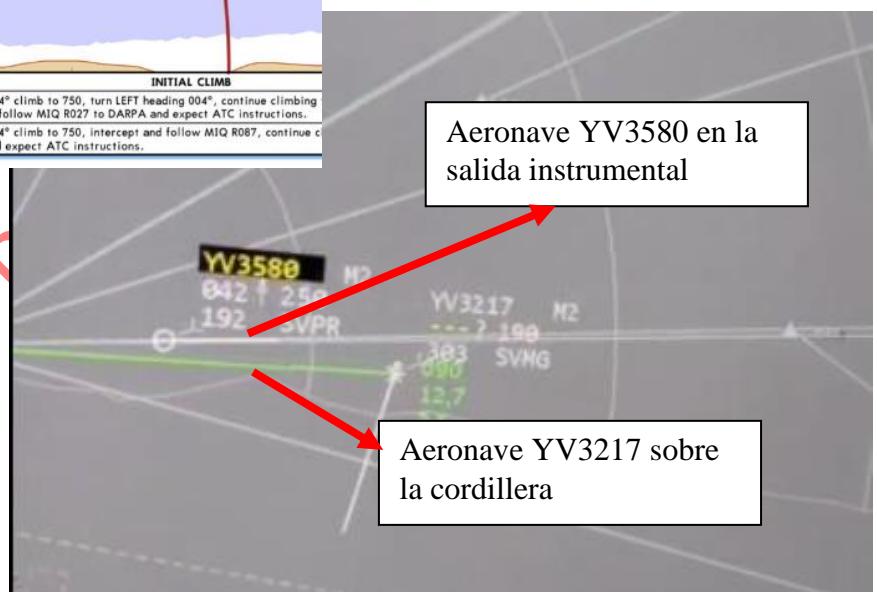
Imagen 13. Salida instrumental Vs Pantalla Revisualización radar APP  
 Fuente: Expediente del caso Año: 2025

De acuerdo a la información analizada en la Revisualización del radar y las grabaciones del Control de Aproximación, vinculados al seguimiento de la trayectoria del YV3217, se puede observar que la aeronave no mantuvo la trayectoria correspondiente a la salida instrumental normalizada (SID), autorizada y vigente, sin embargo, la dependencia ATC mantuvo la vigilancia e instruyó en varias oportunidades a la tripulación para que realizara las correcciones de navegación para dirigirse hacia la salida normalizada y por ende la ruta de vuelo.

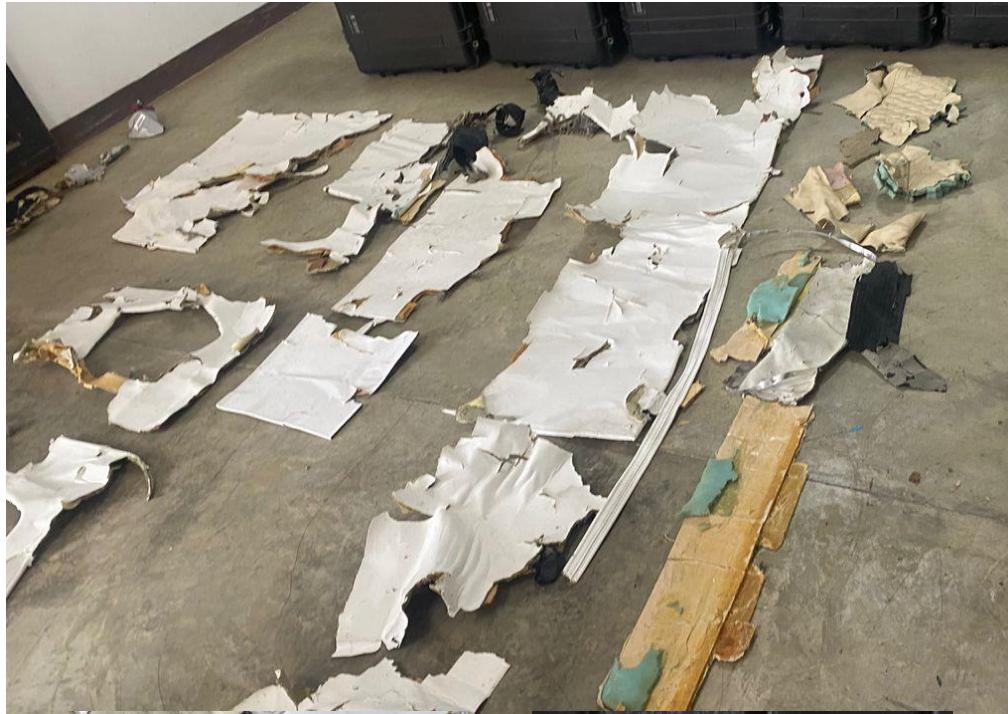
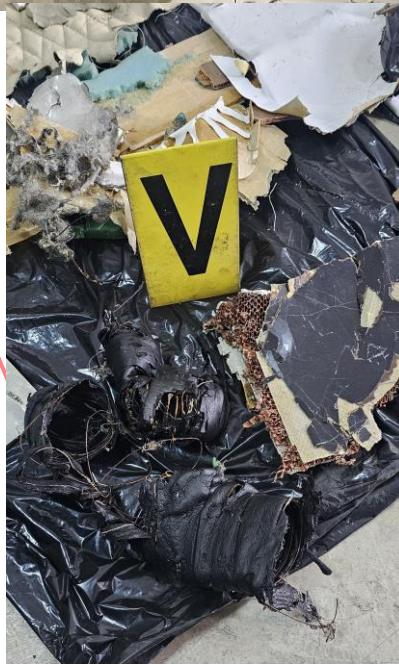
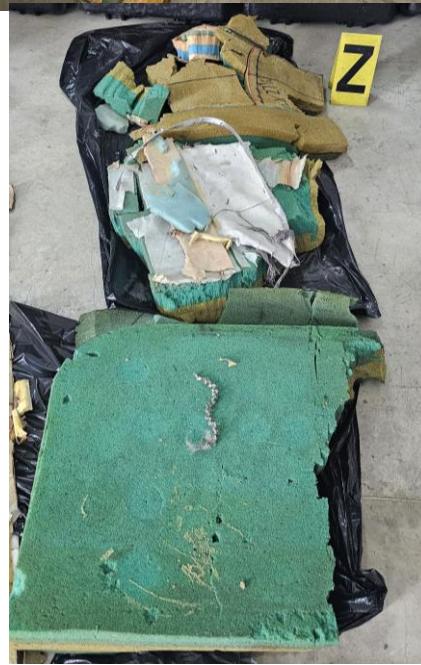
**Imagen 14.** Restos de la aeronave  
**Fuente:** Investigador encargado **Año:** 2025

Durante el proceso de búsqueda se lograron ubicar restos de tapicería que corresponden a parte de las ventanas, el techo interno de la cabina de pasajeros y goma espuma de los muebles de los asientos de pasajeros.

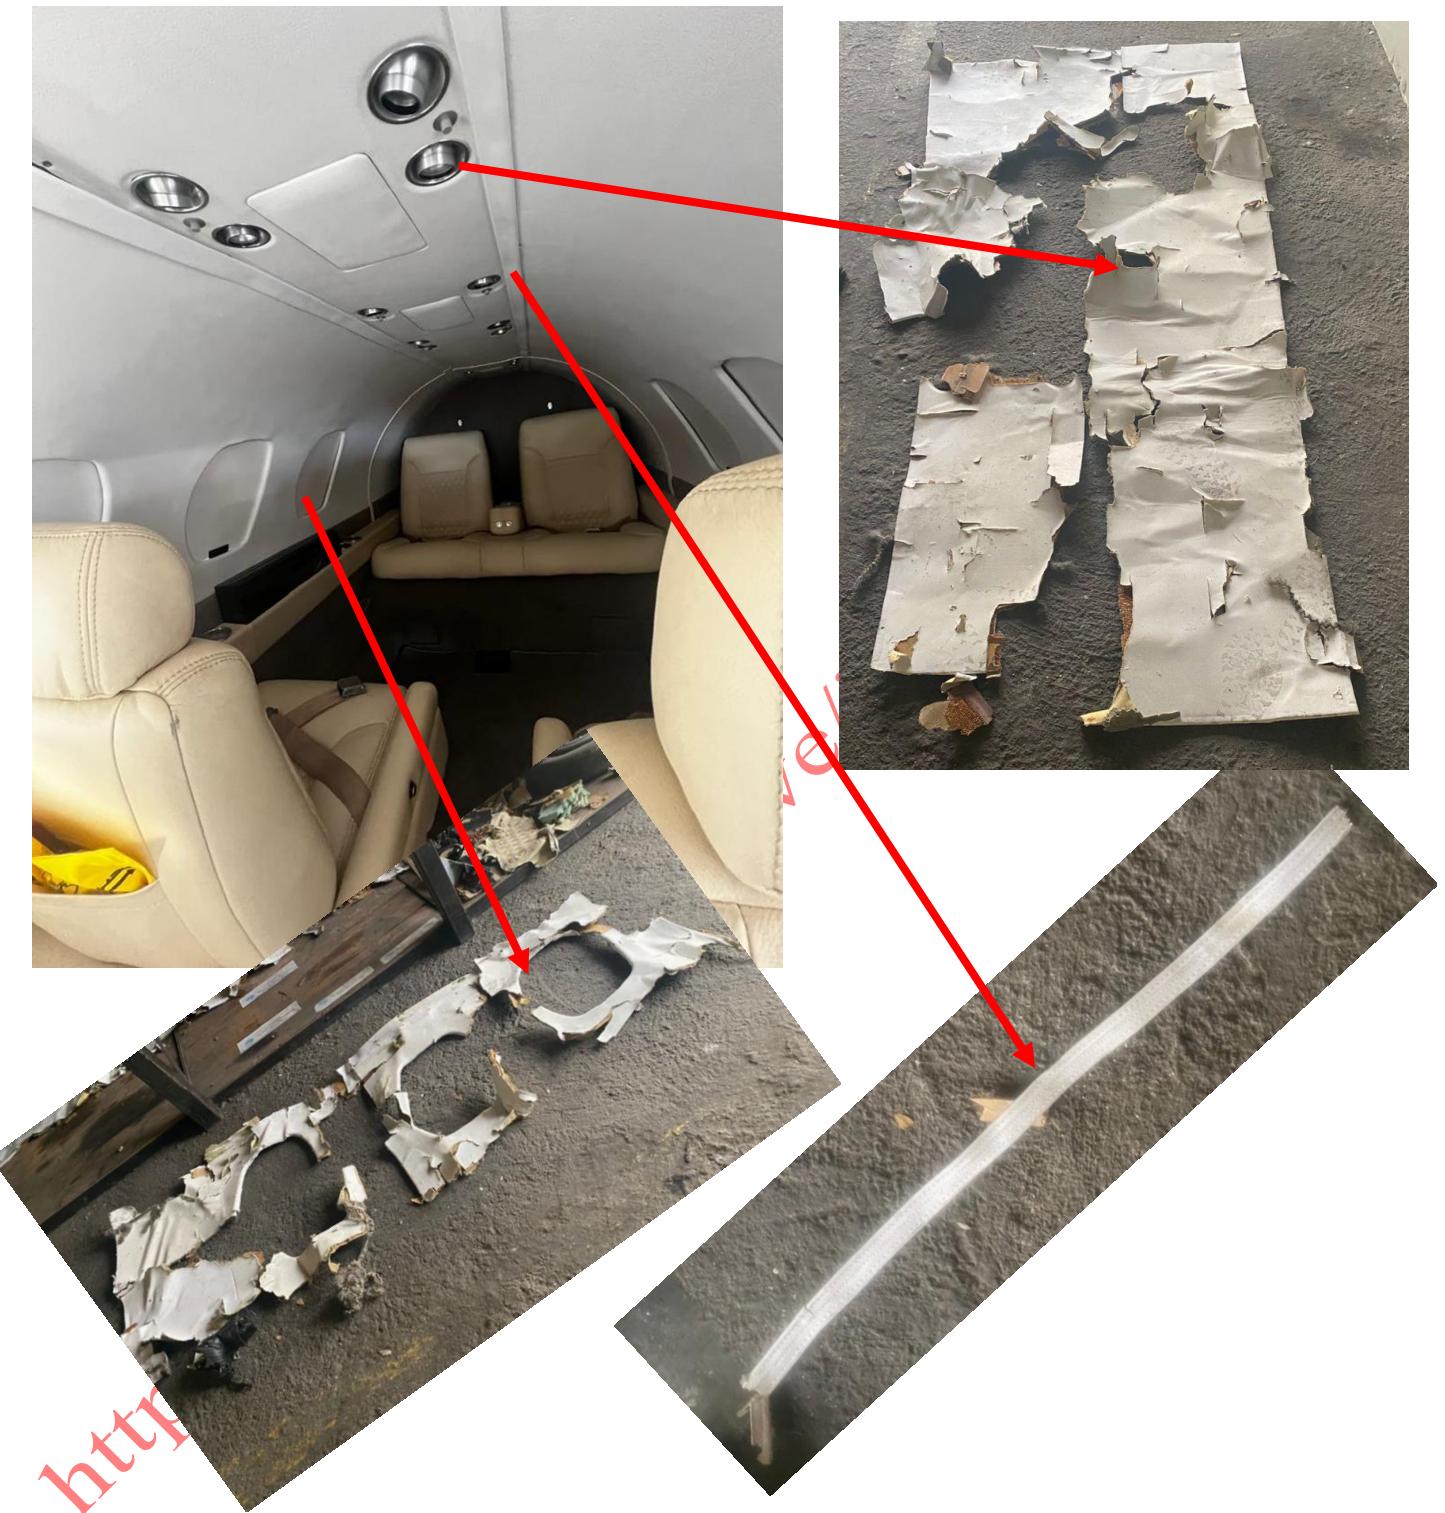
Imagen 15. Restos encontrados vs cabina de la aeronave.

La tapicería encontrada coincide con la de la aeronave.

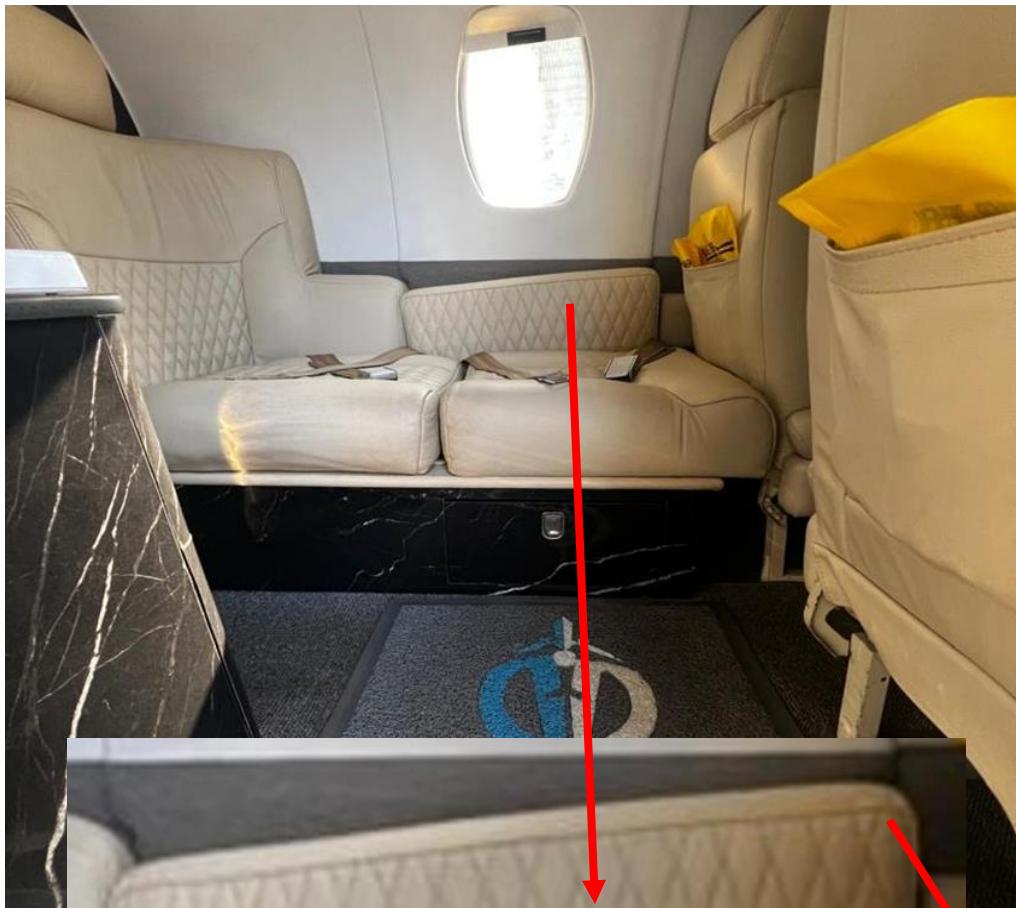
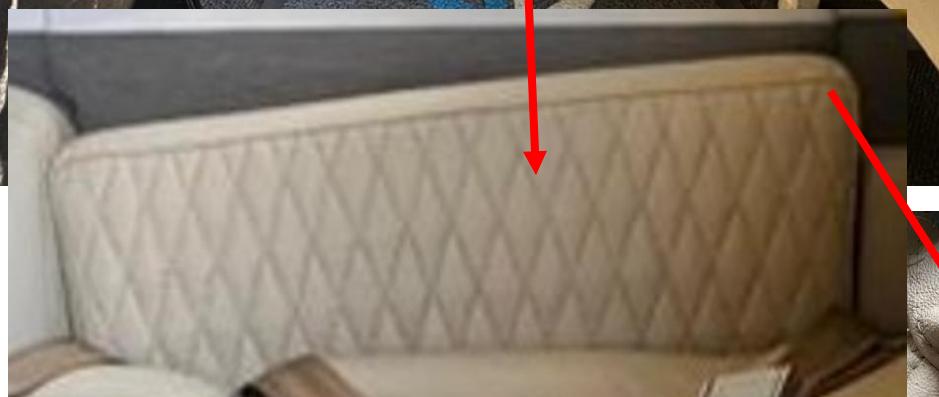
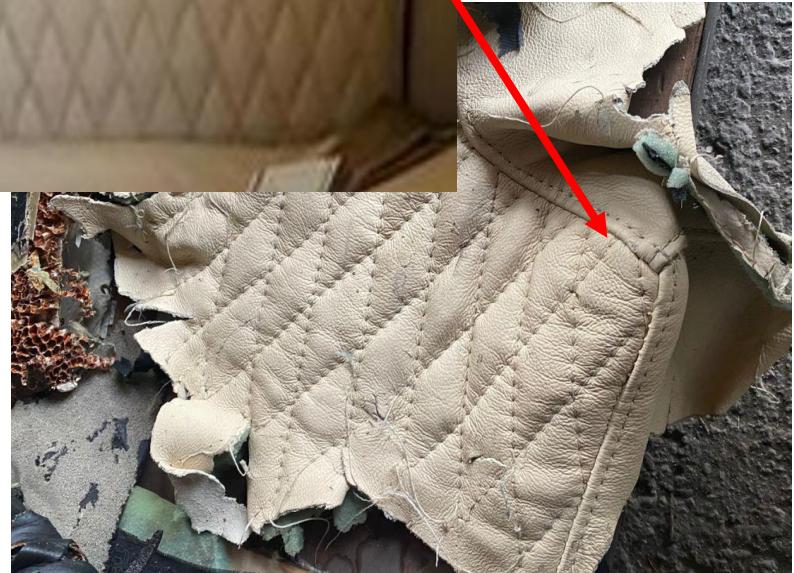
**Imagen 16.** Restos encontrados vs cabina de la aeronave  
**Fuente:** Investigador encargado **Año:** 2025

La forma de la goma espuma recuperada coincide con la instalada en la aeronave.

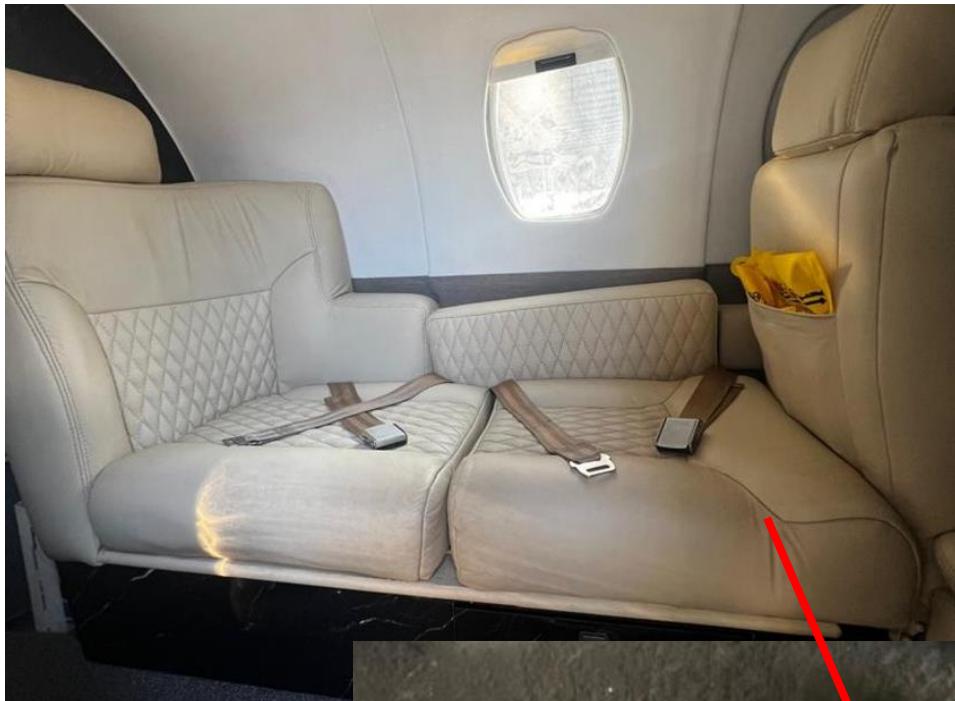
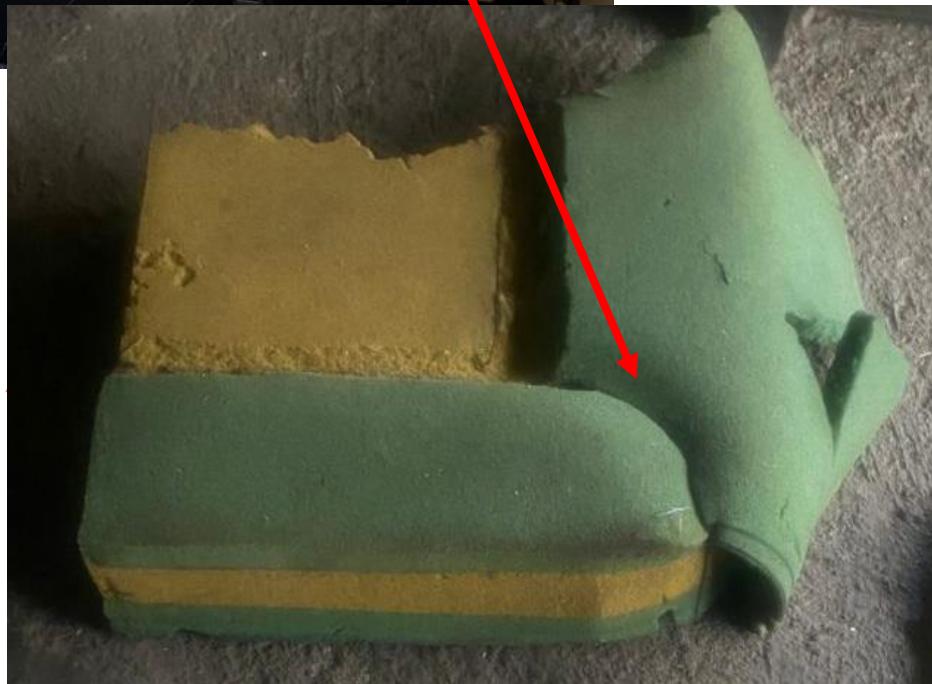
**Imagen 17.** Restos encontrados vs cabina de la aeronave  
**Fuente:** Investigador encargado **Año:** 2025

Los restos coinciden con estas zonas de la aeronave

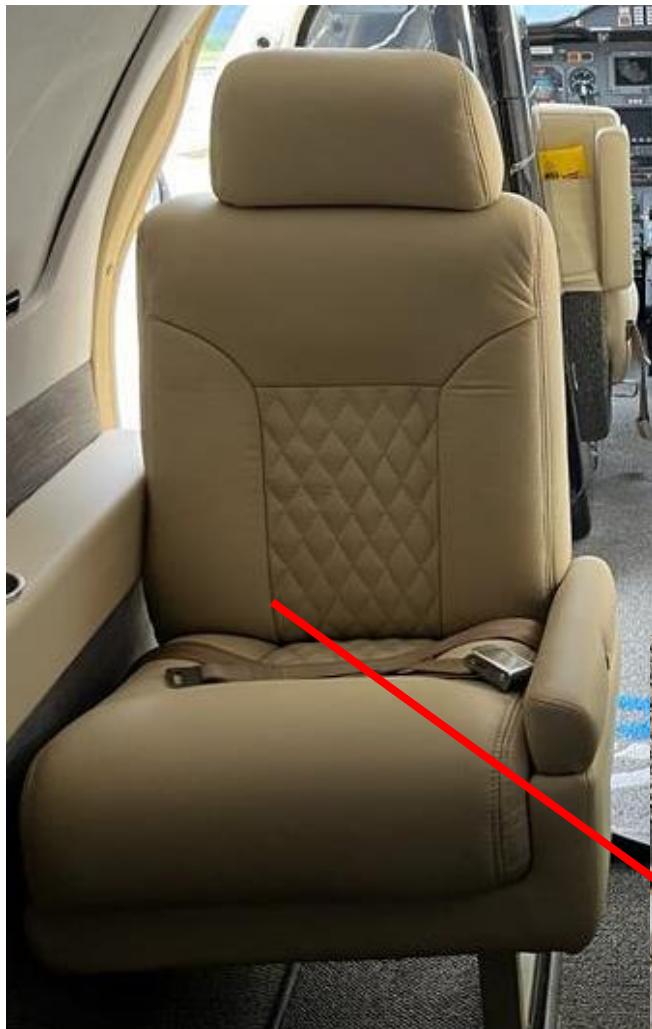
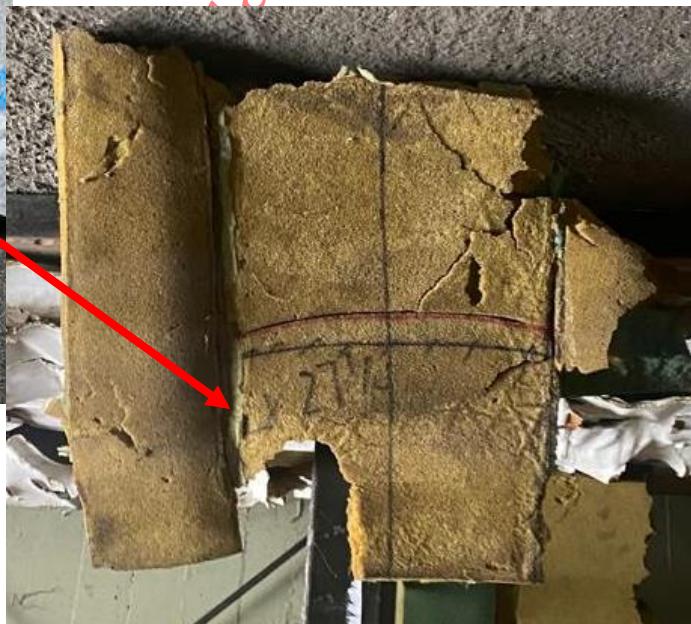
**Imagen 19.** Restos encontrados vs cabina de la aeronave  
**Fuente:** Investigador encargado **Año:** 2025

La forma de la goma espuma recuperada coincide con la instalada en la aeronave

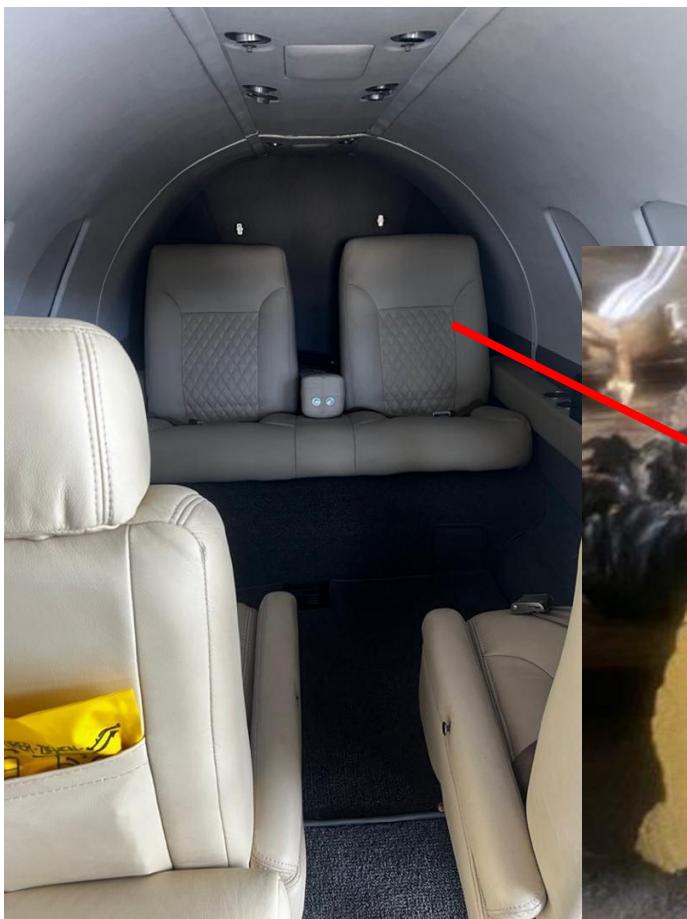
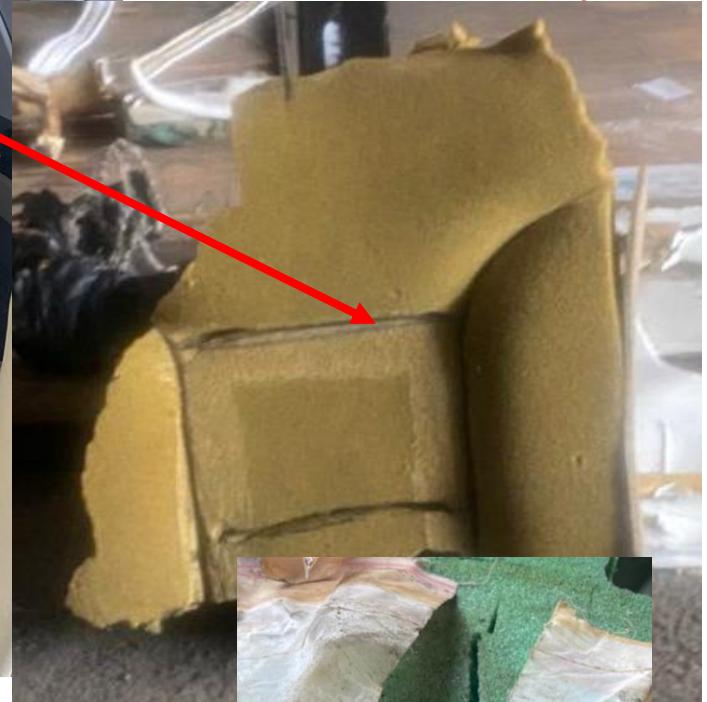
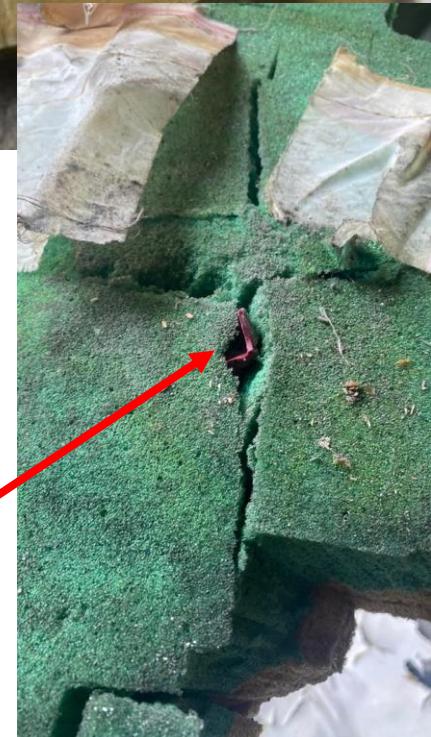
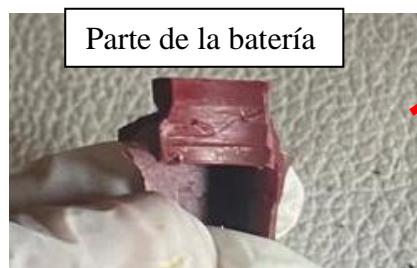
**Imagen 20.** Restos encontrados vs cabina de la aeronave  
**Fuente:** Investigador encargado **Año:** 2025

Es factible que el resto de goma recuperada sea de este asiento, debido a que la batería se encuentra instalada del lado izquierdo de la aeronave. En la parte posterior de la goma se encontró una porción de batería incrustada.

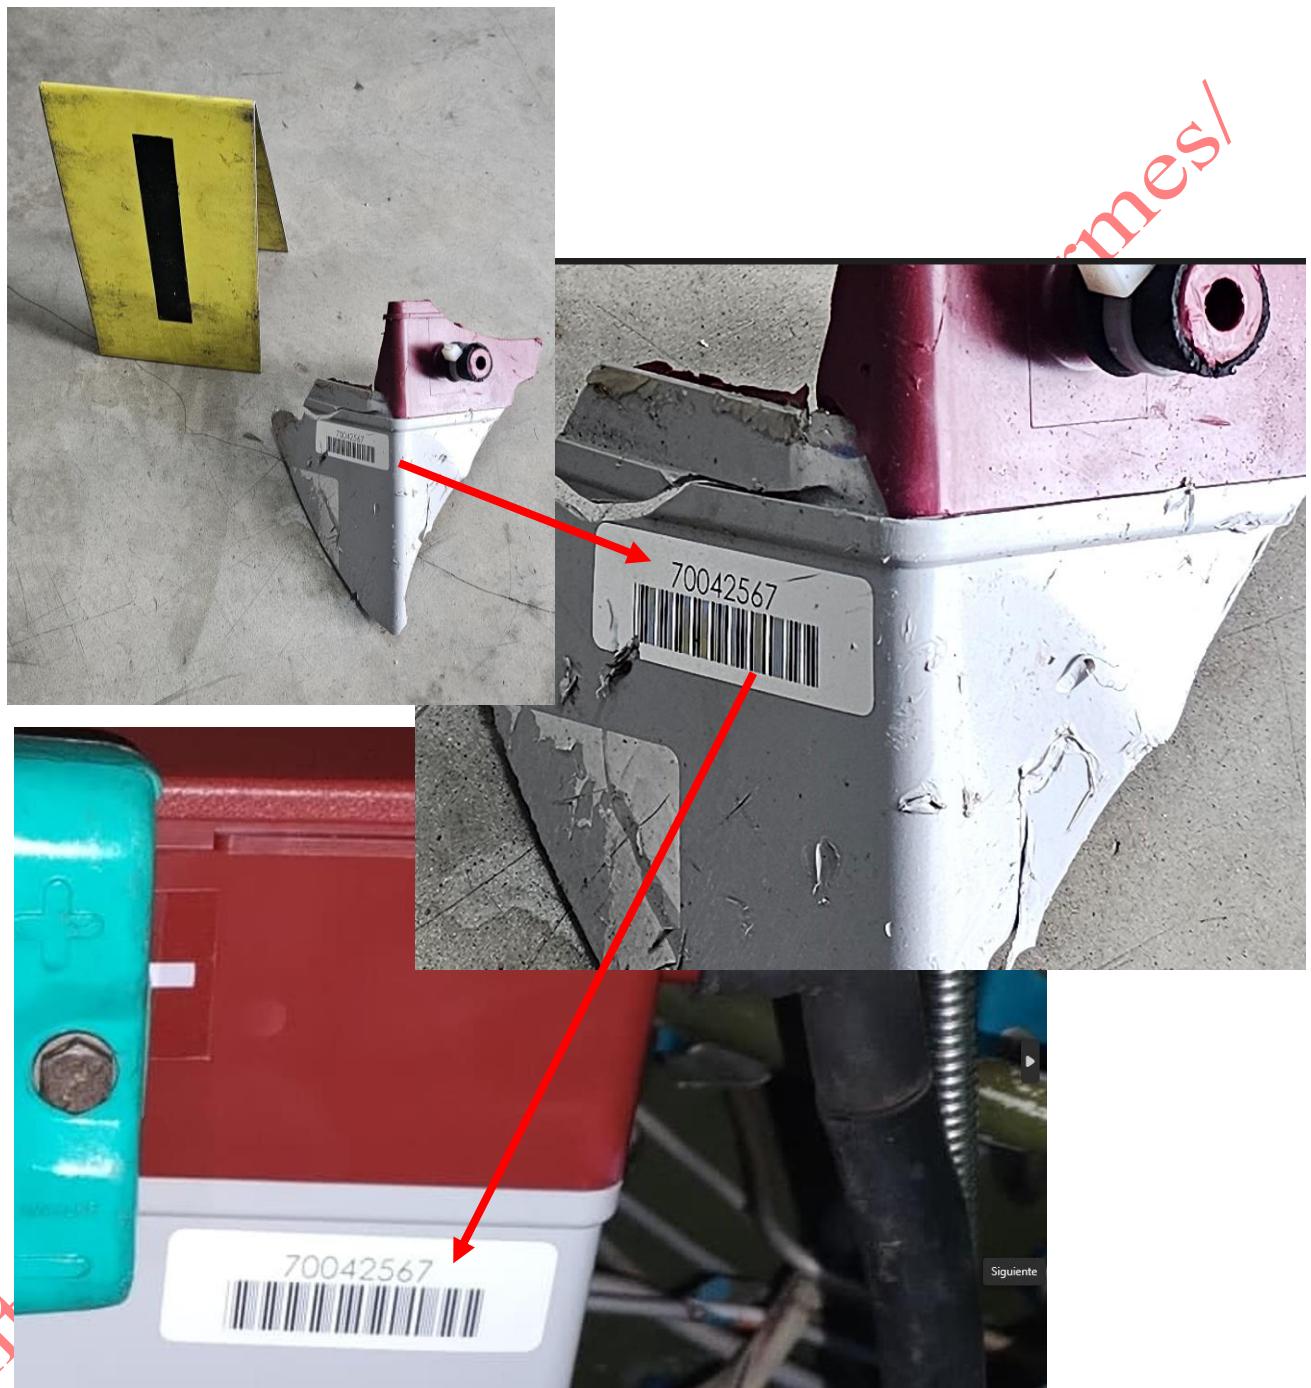
**Imagen 21. Parte de batería recuperada**  
**Fuente:** Expediente del caso **Año:** 2025

Fue ubicada una parte de la batería, el serial coincide con la batería instalada el 13 de diciembre de 2024.

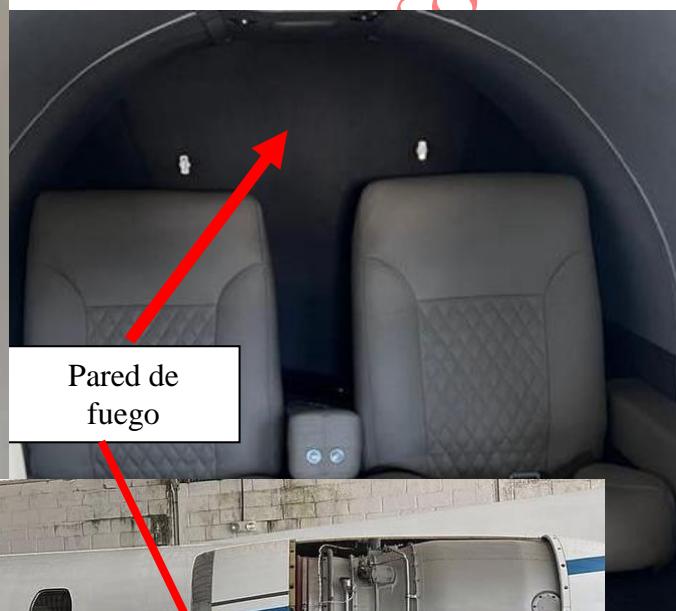
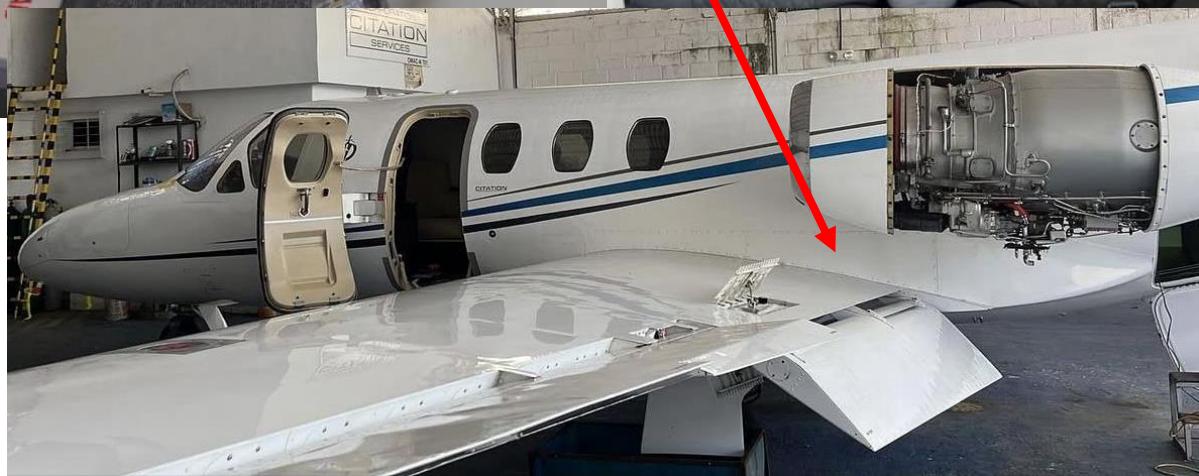
**Imagen 24. Referencia espacio entre la pared de fuego y el asiento**  
Fuente: Expediente del caso Año: 2025

La distancia entre el asiento donde se encontró la porción de la batería y la batería es aproximadamente 1 metro, entre ellos se encontraba instalada una pared de fuego (pared de separación), el espacio donde se instala la batería es una zona no presurizada de la aeronave. En la parte posterior de los asientos hay un espacio para las maletas.

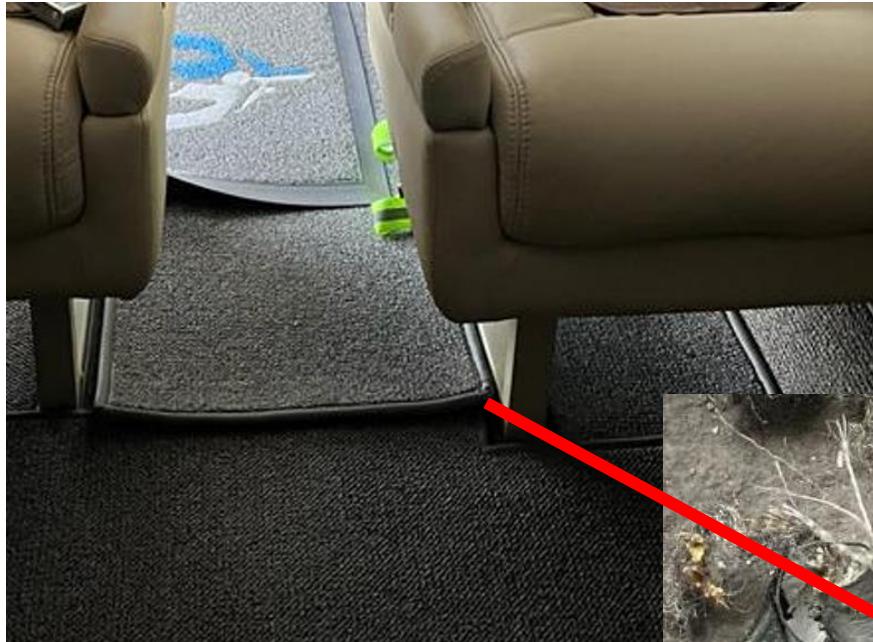
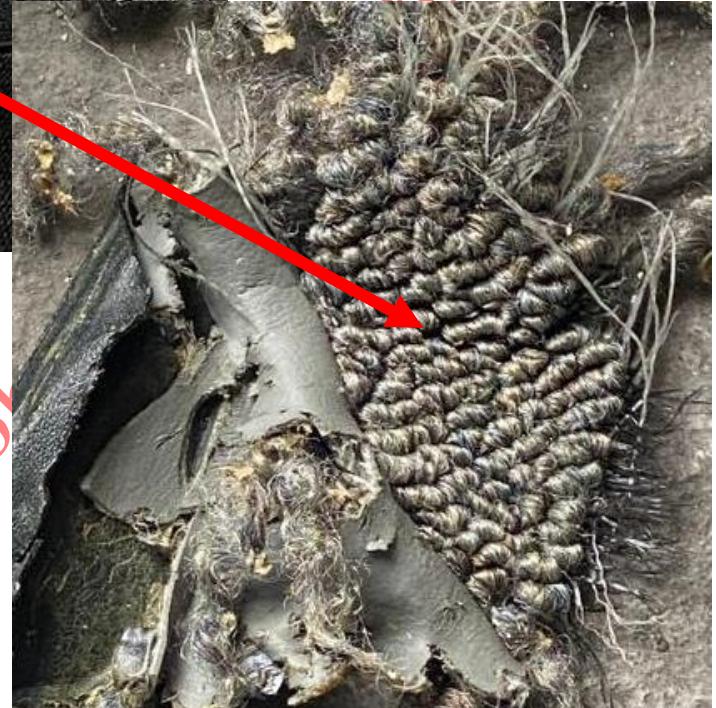
**Imagen 25.** Restos encontrados vs cabina de la aeronave  
**Fuente:** Investigador encargado **Año:** 2025

Porción de alfombra recuperada coincide con el  
patrón de la alfombra que se encontraba instalada  
en la aeronave.

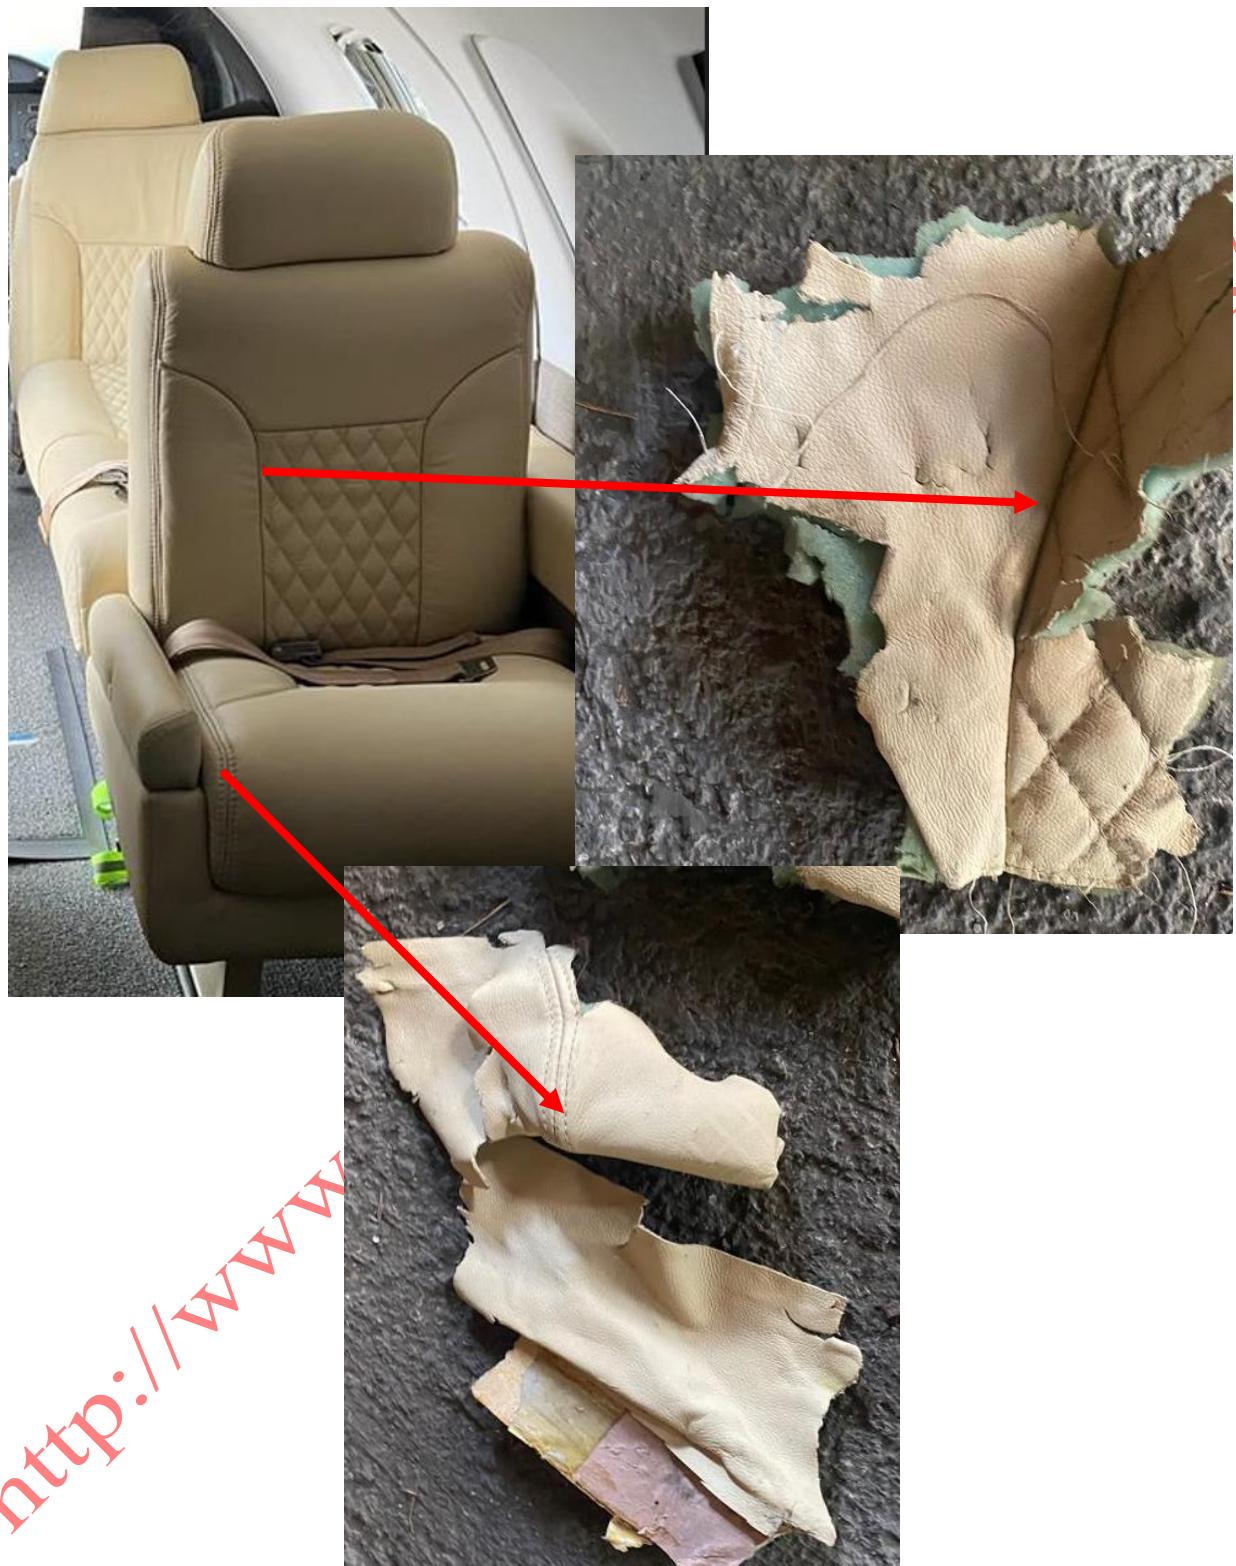
**Imagen 26.** Restos encontrados vs cabina de la aeronave  
**Fuente:** Investigador encargado **Año:** 2025

Porción de tapicería recuperada similar a la instalada en la aeronave.

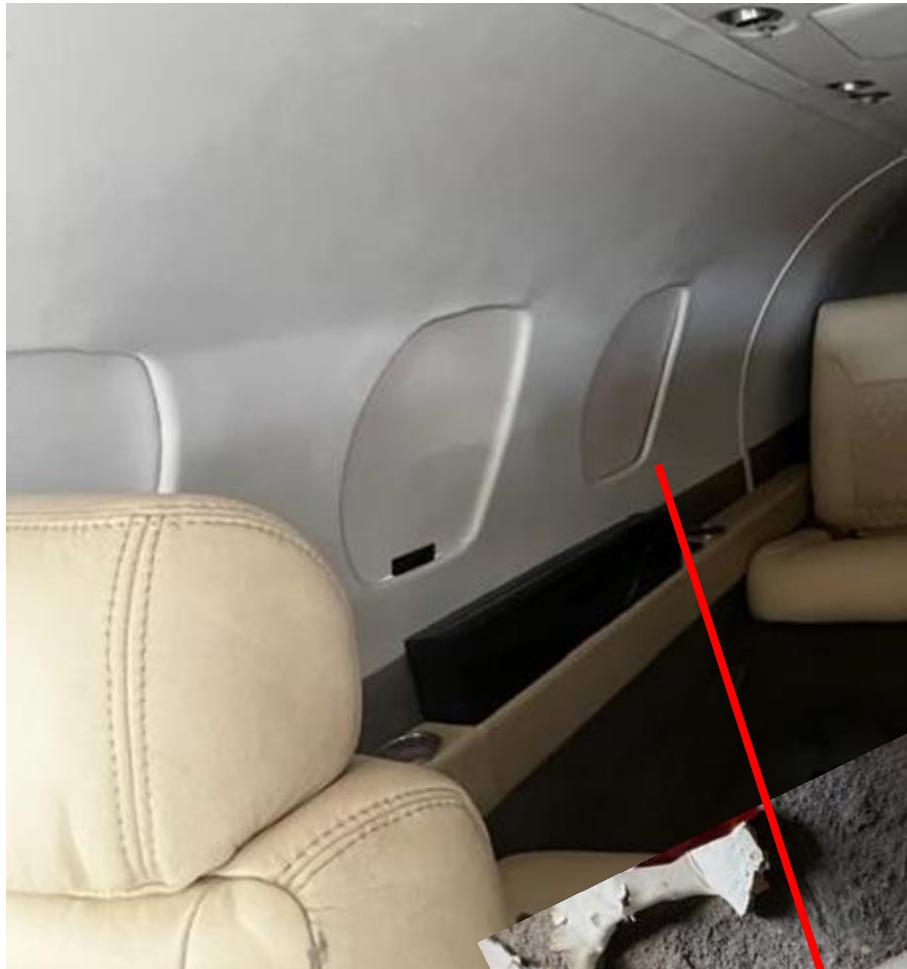
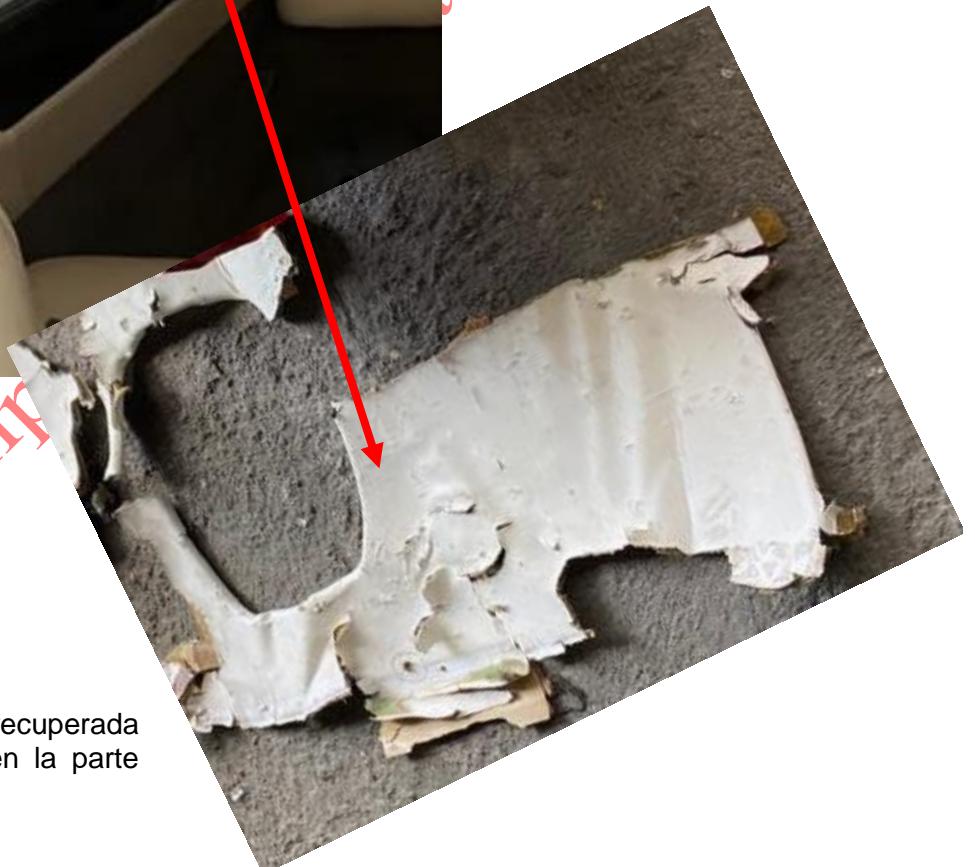
**Imagen 27.** Restos encontrados vs cabina de la aeronave  
**Fuente:** Investigador encargado **Año:** 2025

Esta porción de la aeronave recuperada coincide con el lateral señalado en la parte superior.

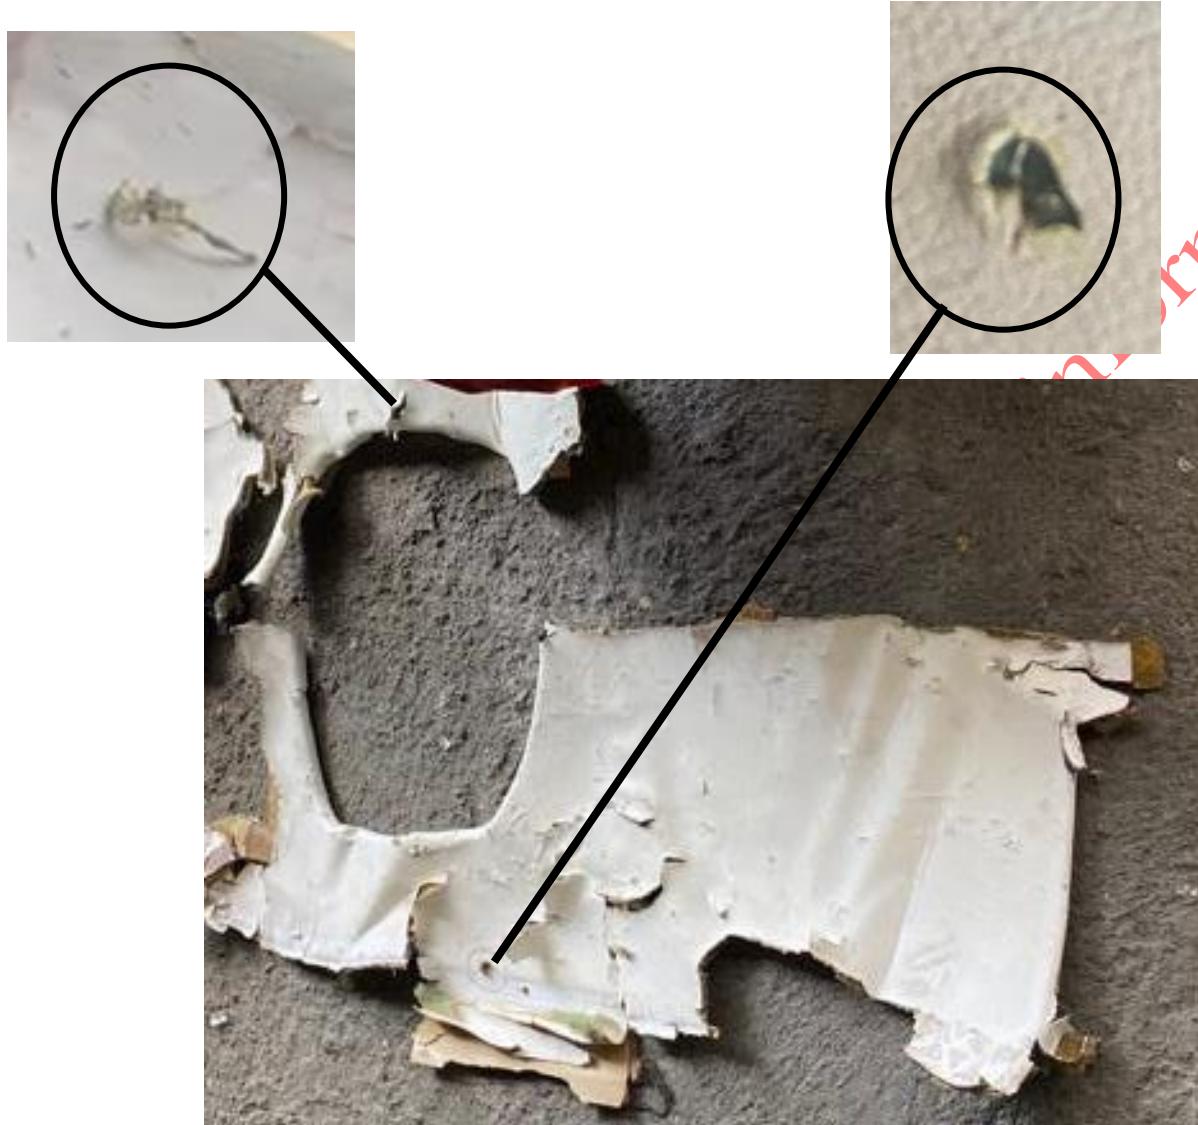
**Imagen 28.** Restos encontrados  
Fuente: Investigador encargado Año: 2025

Se ubicaron restos metálicos incrustados en la tapicería, los mismos contenían fibras capilares las cuales serán remitidas al Servicio Nacional de Medicina y Ciencias Forenses para la identificación.
