# INFORME PRELIMINAR

ACCIDENTE  
LOC - I

MATRÍCULA: YV3217

### JIA EXPEDIENTE N° 016/2025

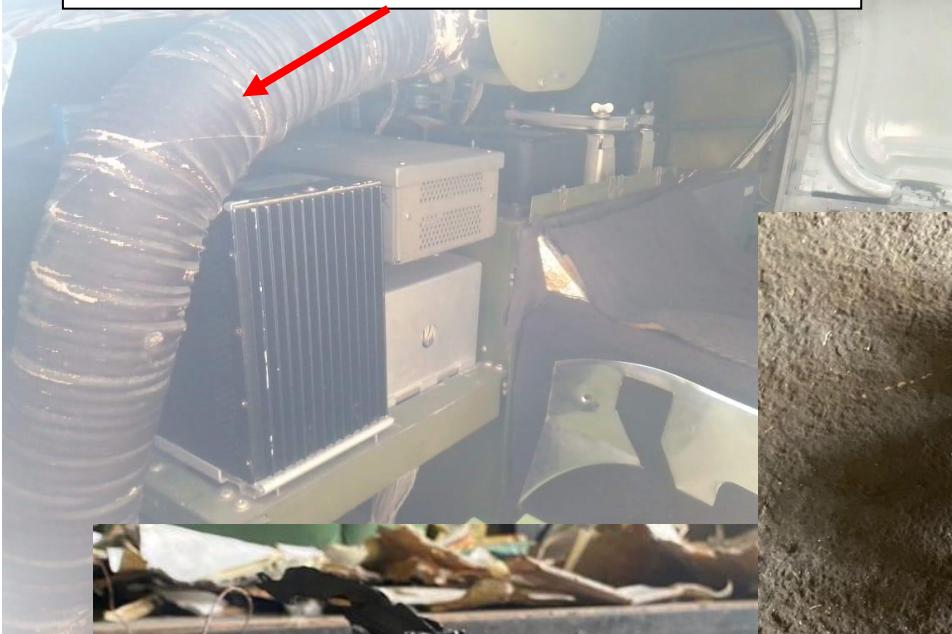
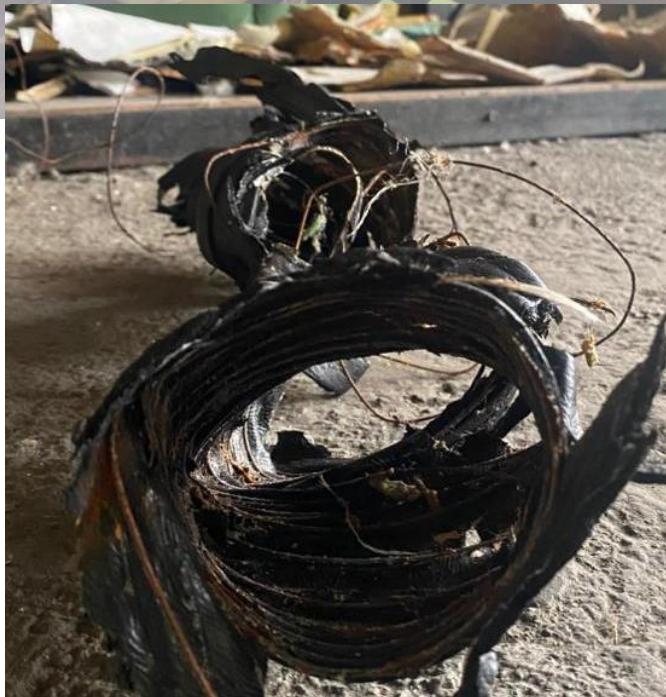
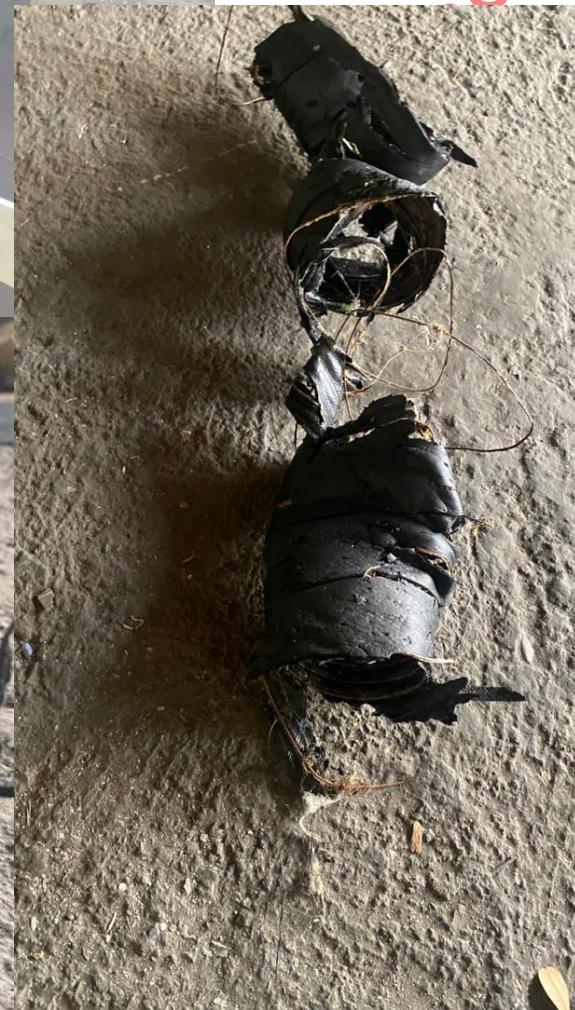
**Imagen 29. Porción de ductería recuperada**  
Fuente: Expediente del caso Año: 2025

La porción de ducteria recuperada coincide con las características (tamaño y color) del ducto del aire acondicionado.
