INFORME PRELIMINAR

ACCIDENTE
WSTRW / RE / F-POST

MATRÍCULA: YV3440

JIA EXPEDIENTE N° 033/2025

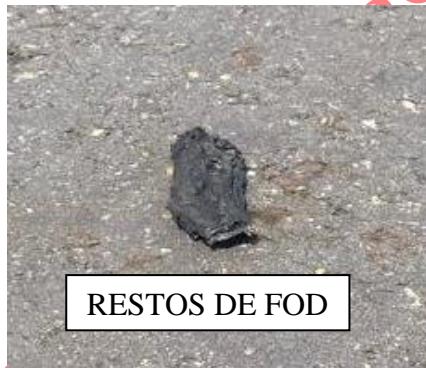
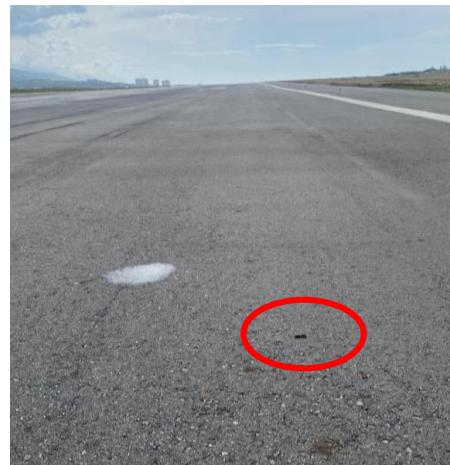
Imagen 12 Restos de FOD

- a. Se realizó recorrido a la pista, encontrándose FOD y marcas de frenado desde la intersección Charlie hasta el umbral de la pista.

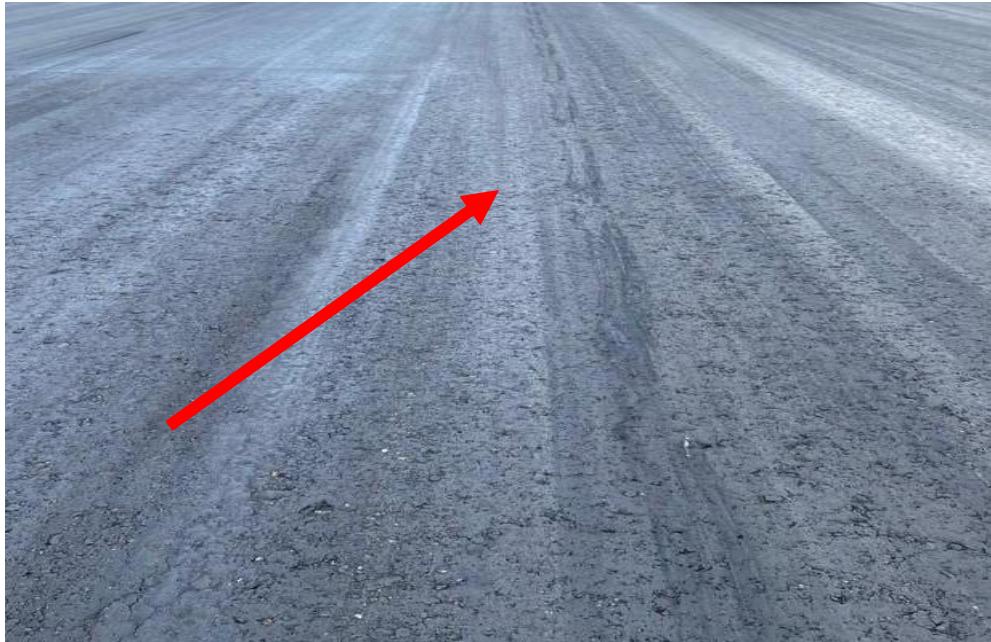
Imagen 13 Marcas de frenado en la pista aproximadamente en la intersección C.
Fuente: Investigador encargado. Año: 2025

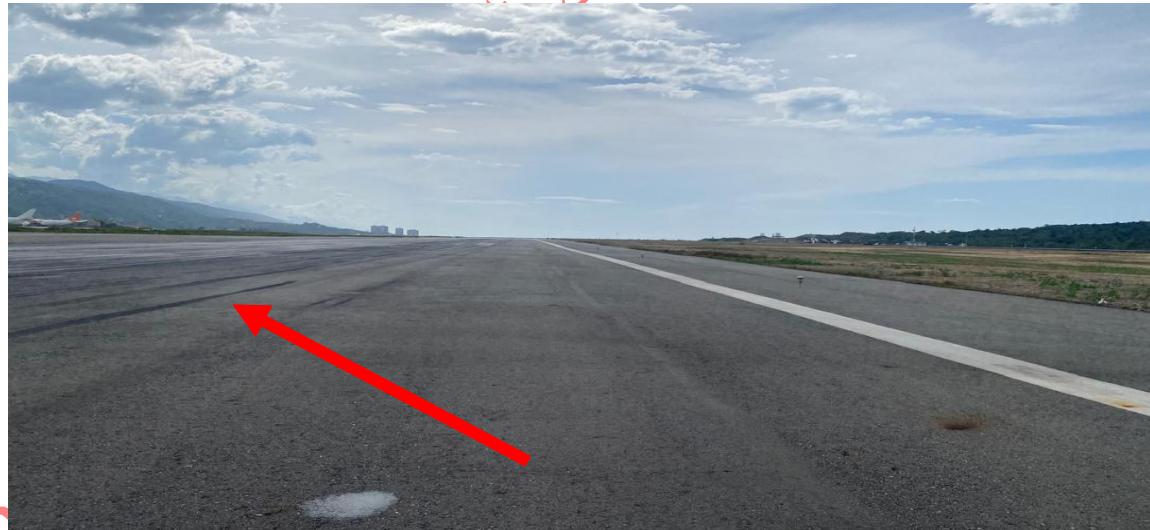
Imagen 14 Marcas de frenado en la pista aproximadamente en la intersección C.
Fuente: Investigador encargado. Año: 2025

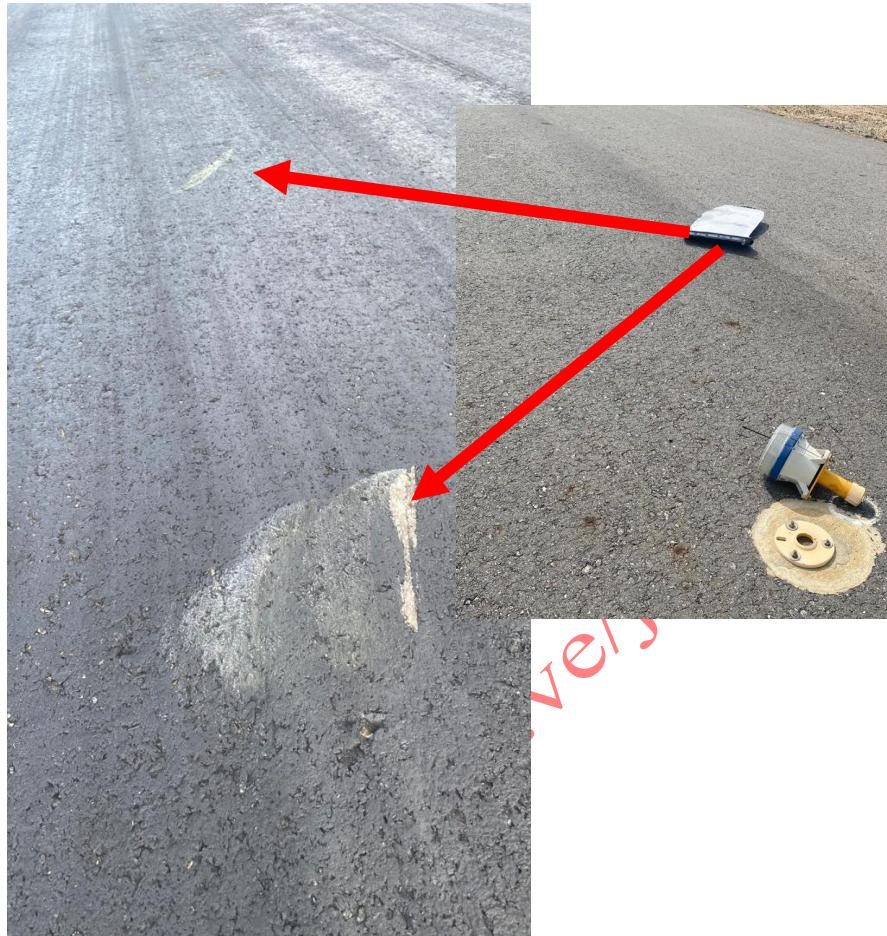
Imagen 15 Marcas de la tapa del tren derecho y luz del balizaje

En la parte superior observamos las marcas de la tapa del tren derecho cuando se desprendió de la aeronave y luz del balizaje que se rompió con el impacto ubicada aproximadamente 200mts después de la intersección Bravo.

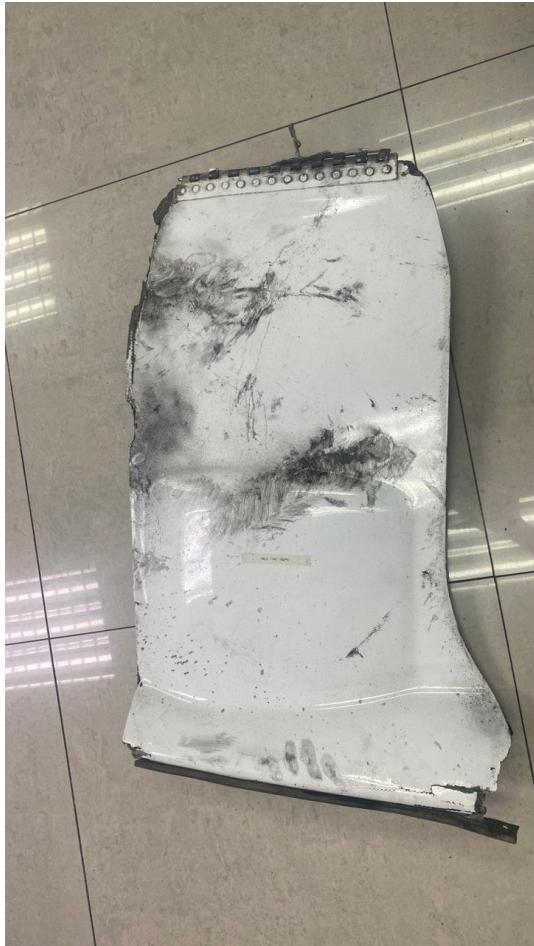
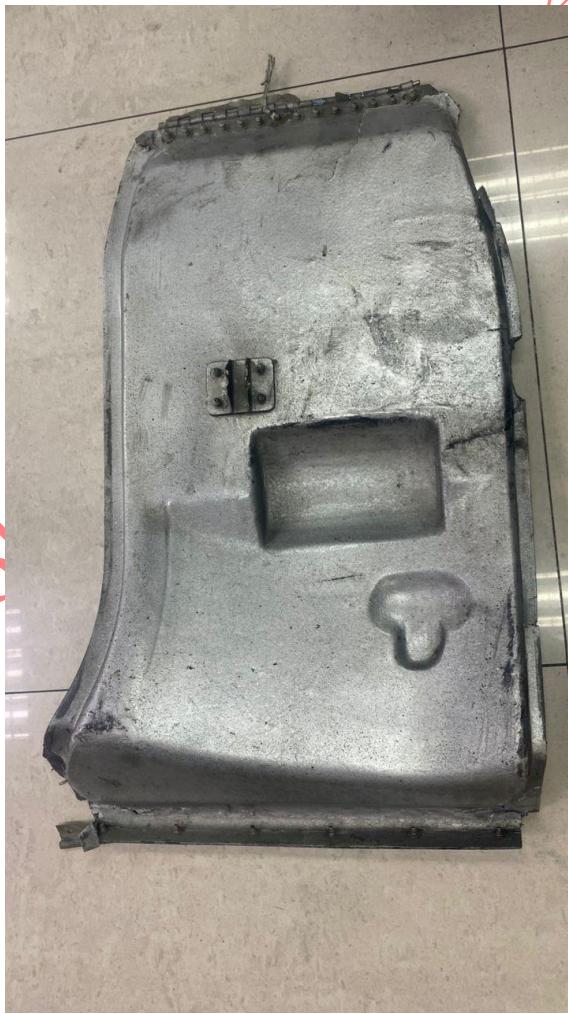
Tapa del tren derecho ubicado a unos 200 mts de la intersección Bravo.

Imagen 16 Tapa del tren derecho
Fuente: Investigador encargado. **Año:** 2025

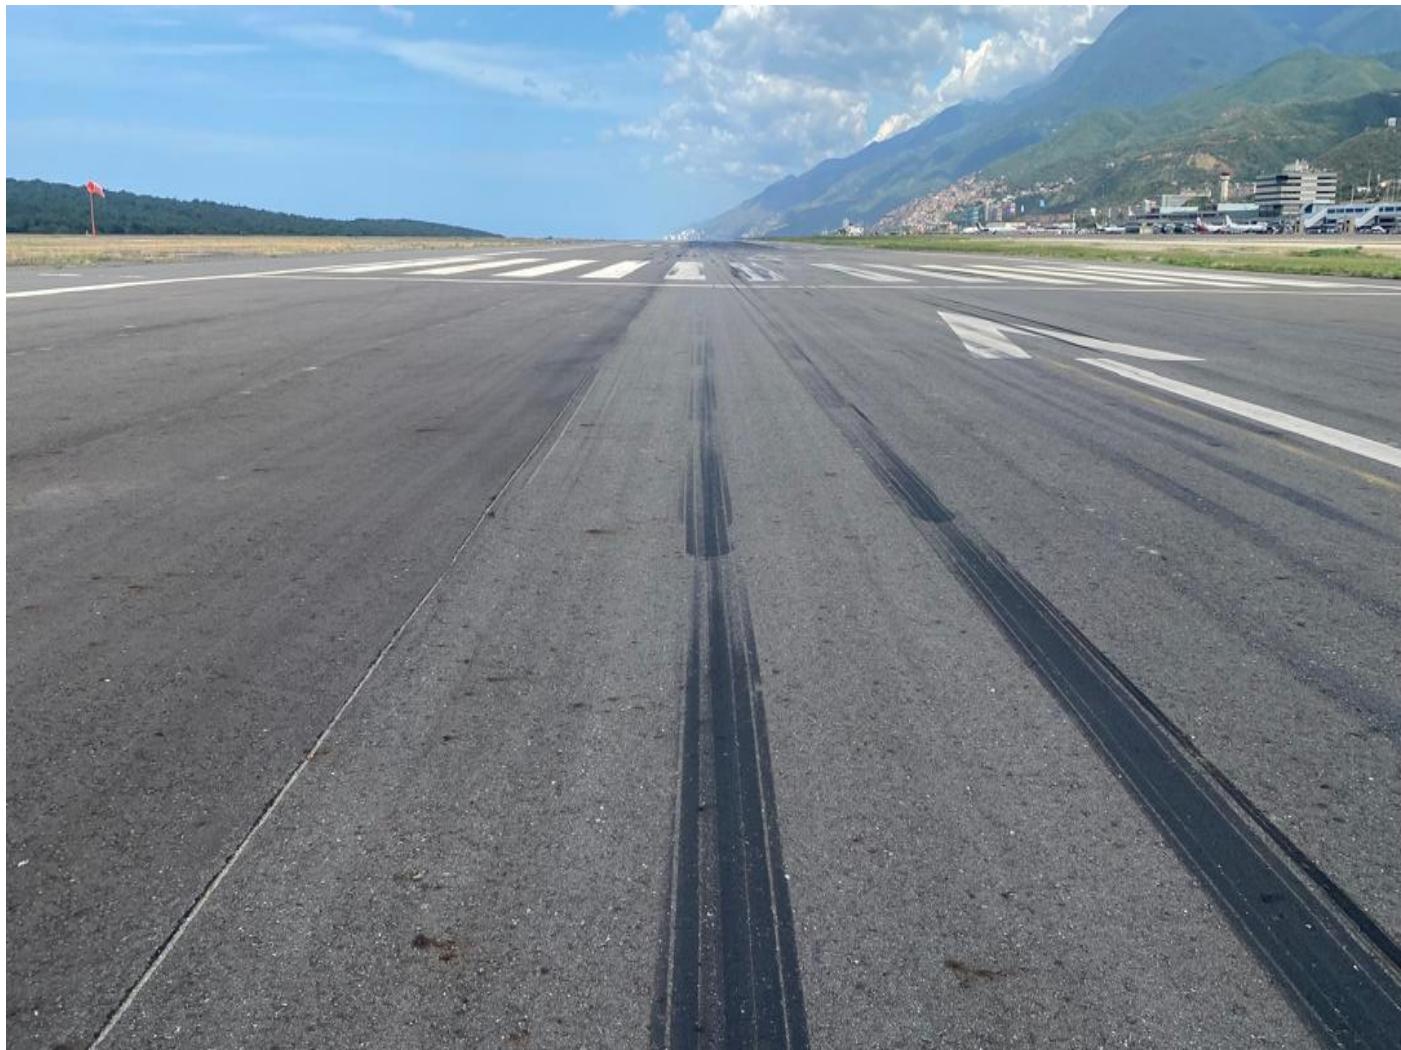
Imagen 17 Marcas de frenado al final de la pista

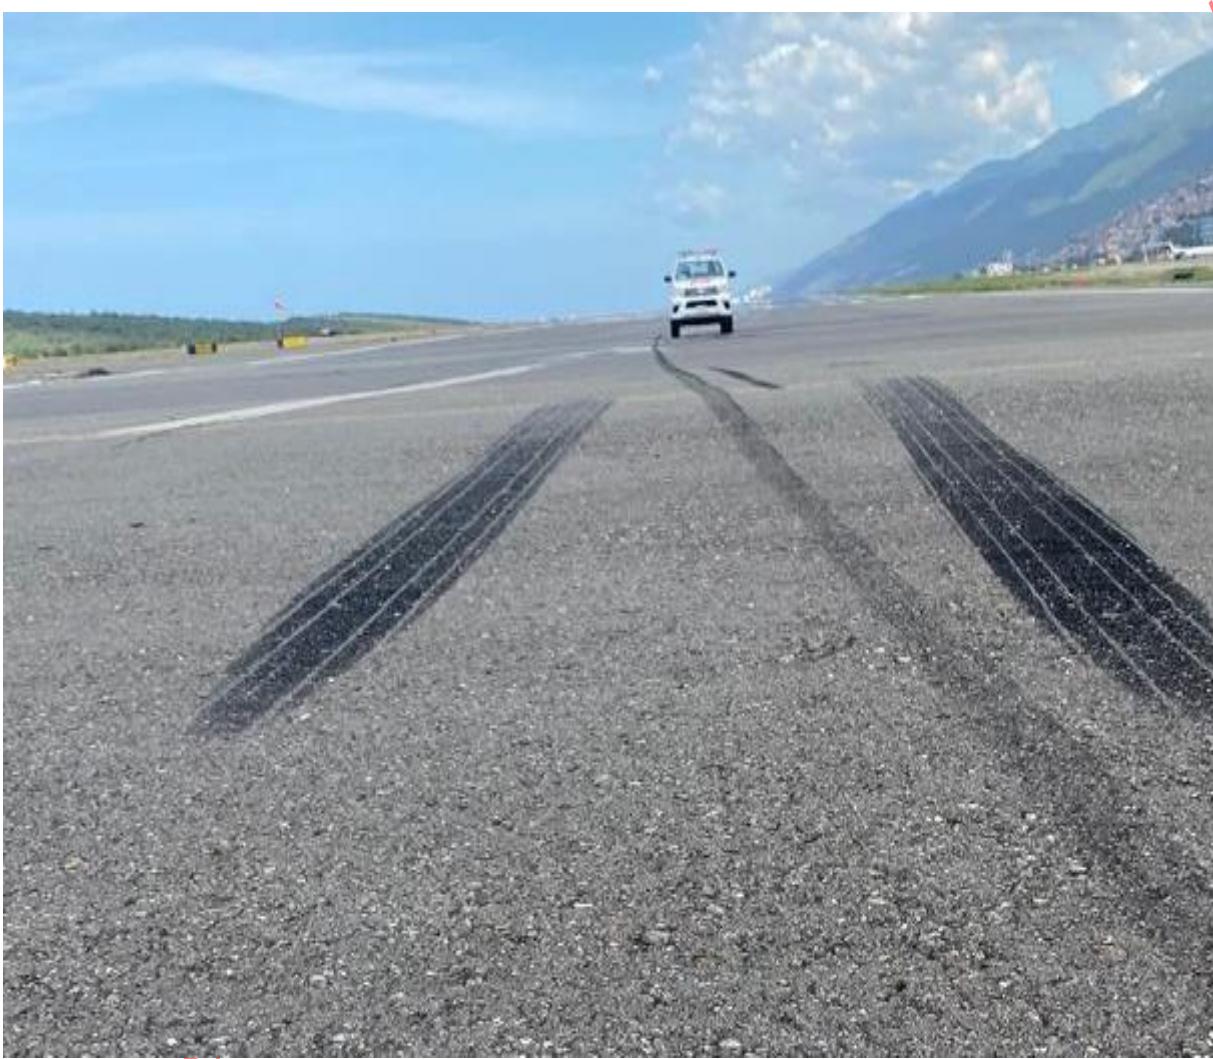
Imagen 18 Marcas de frenado al final de la pista
Fuente: Investigador encargado. **Año:** 2025

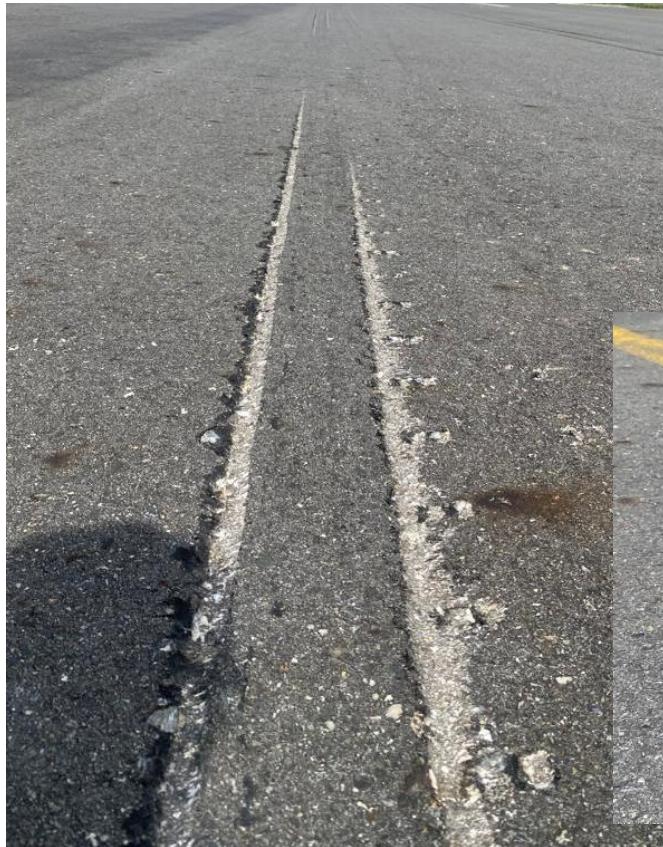
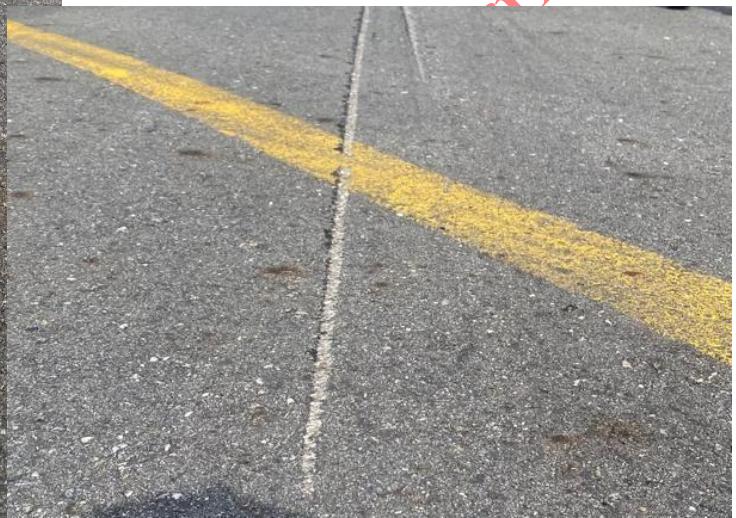
Imagen 19. Marcas de frenado al final de la pista tren derecho sin neumático
Fuente: Investigador encargado. Año: 2025

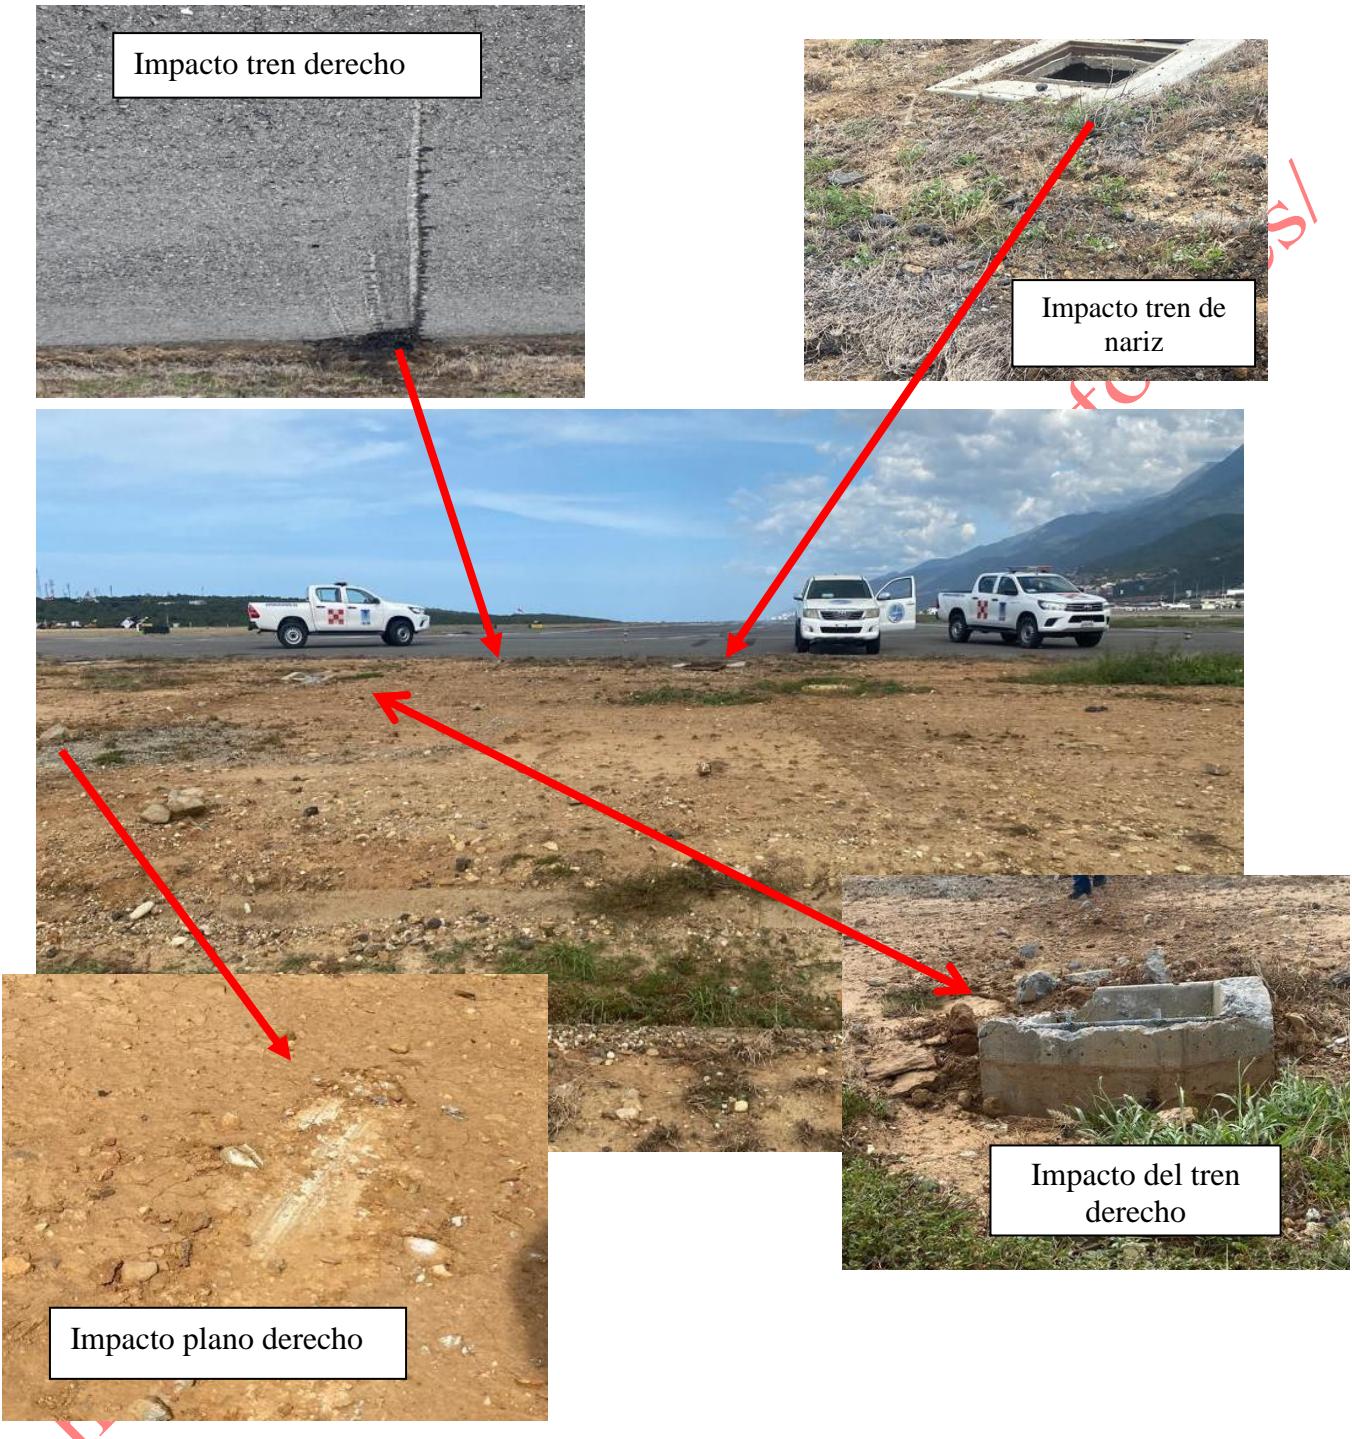
Imagen 20. Marcas de frenado al final
Fuente: Investigador encargado. Año: 2025

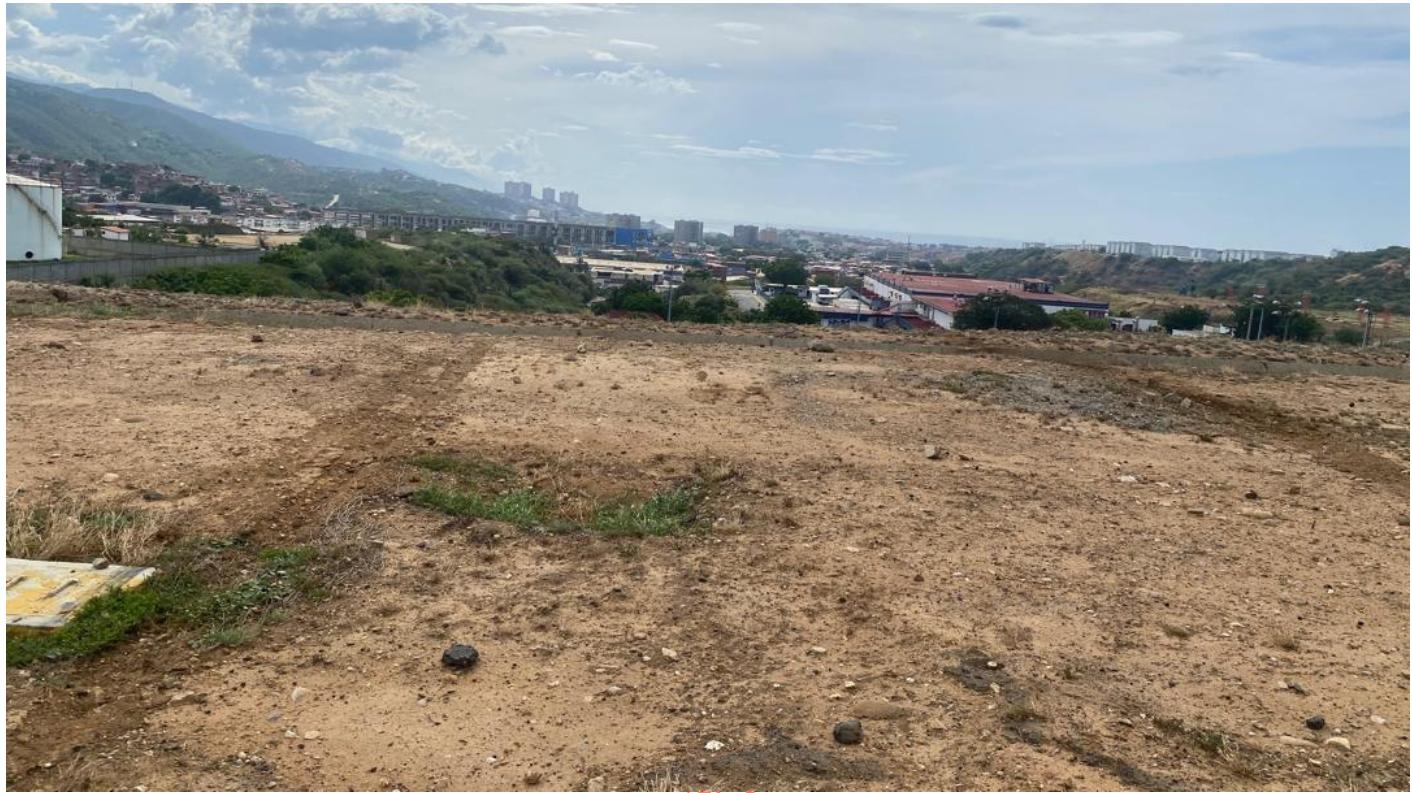
Imagen 21 Marcas de frenado zona de seguridad
Fuente: Investigador encargado. Año: 2025

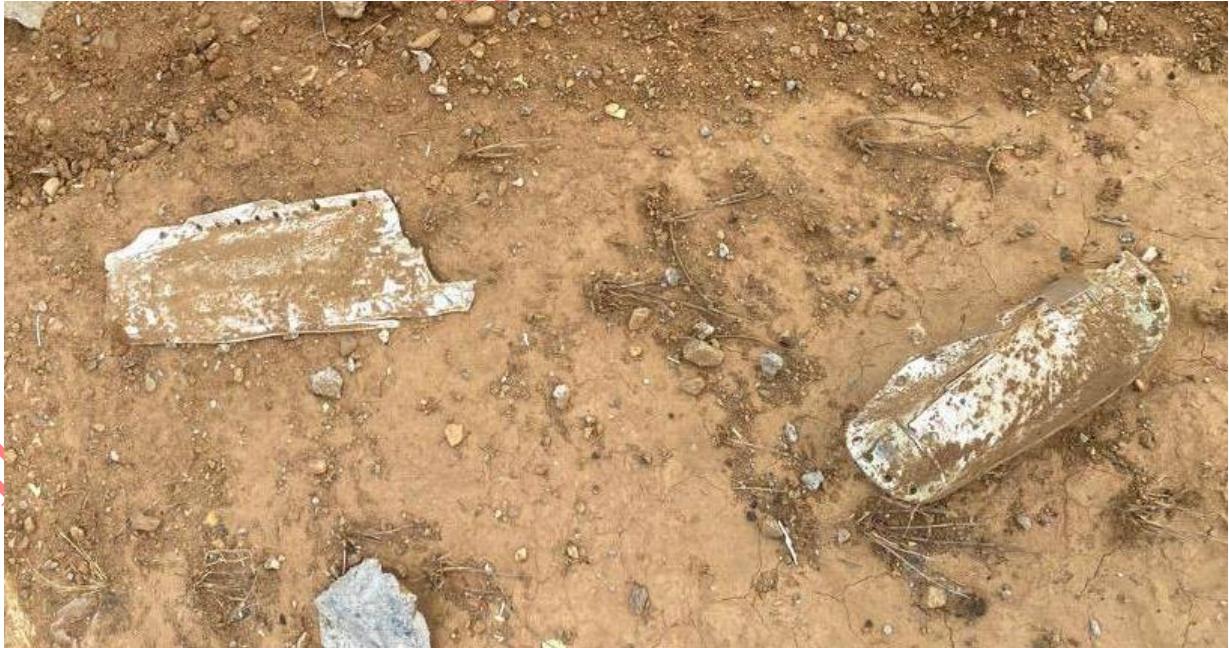
Imagen 22 Restos del plano derecho en la zona de seguridad
Fuente: Investigador encargado. Año: 2025

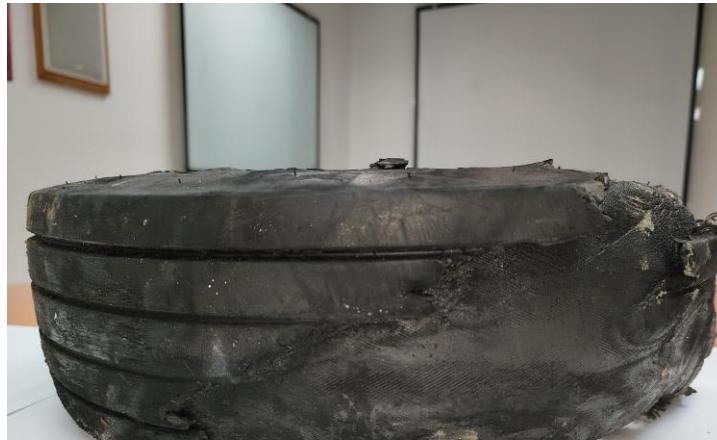
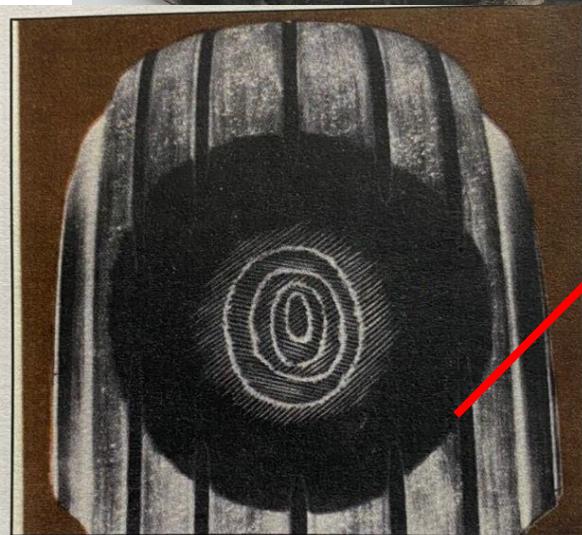
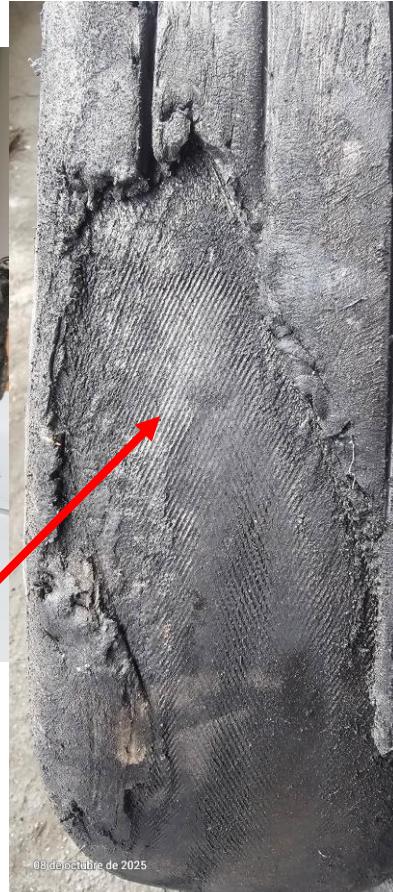
Imagen 23 Neumático recuperado tren principal derecho

La condición de los neumáticos del tren derecho indica que existió un exceso de frenado, lo cual ocasionó que los neumáticos terminaran explotando.

Neumático con desgaste en punto aislado, pudo ser causado por aterrizaje con frenos bloqueados, o frenada excesiva.

En la parte superior se compara el manual del fabricante de los neumáticos con los restos de neumático recuperado del tren principal derecho, se observa que las marcas dejadas coinciden con un frenado excesivo.

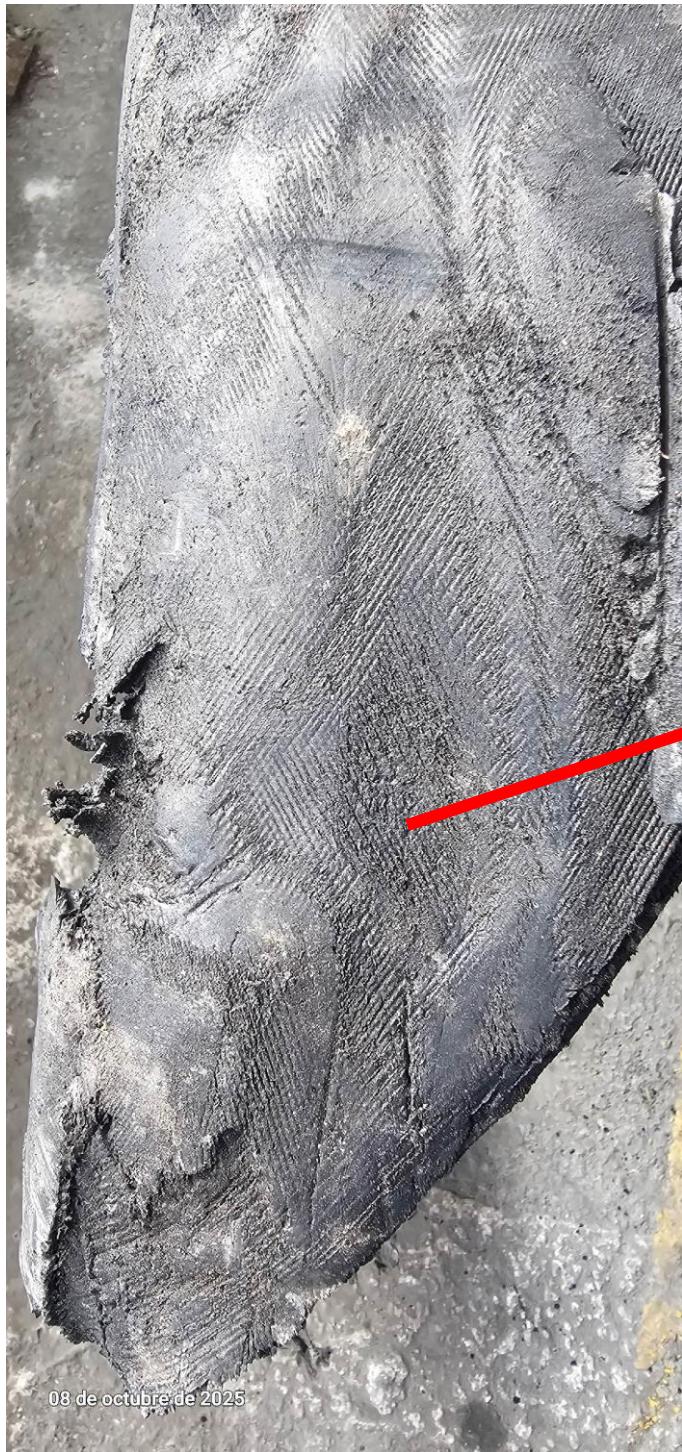
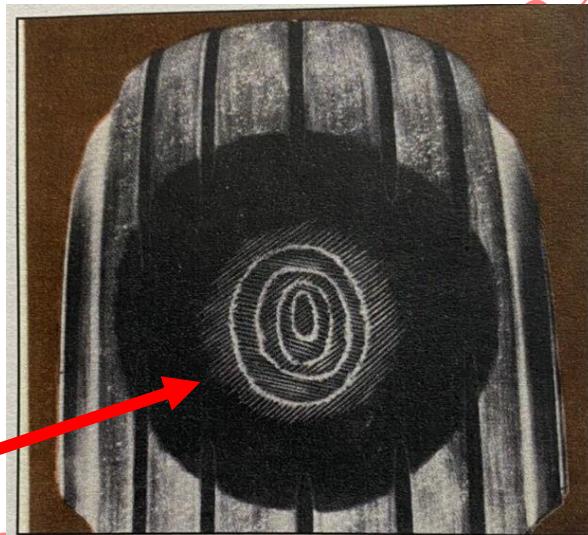
Imagen 24 Neumático recuperado tren principal derecho

Neumático con desgaste en punto aislado, pudo ser causado por aterrizaje con frenos bloqueados, o frenada excesiva.

En la parte superior se compara el manual del fabricante de los neumáticos con los restos de neumático recuperado del tren principal derecho, se observa que las marcas dejadas coinciden con un frenado excesivo.

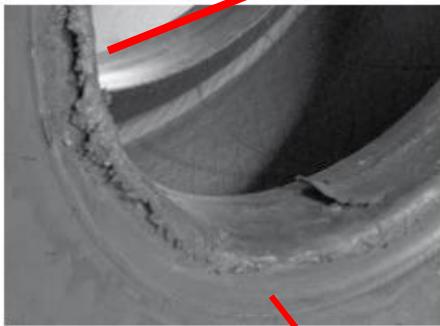
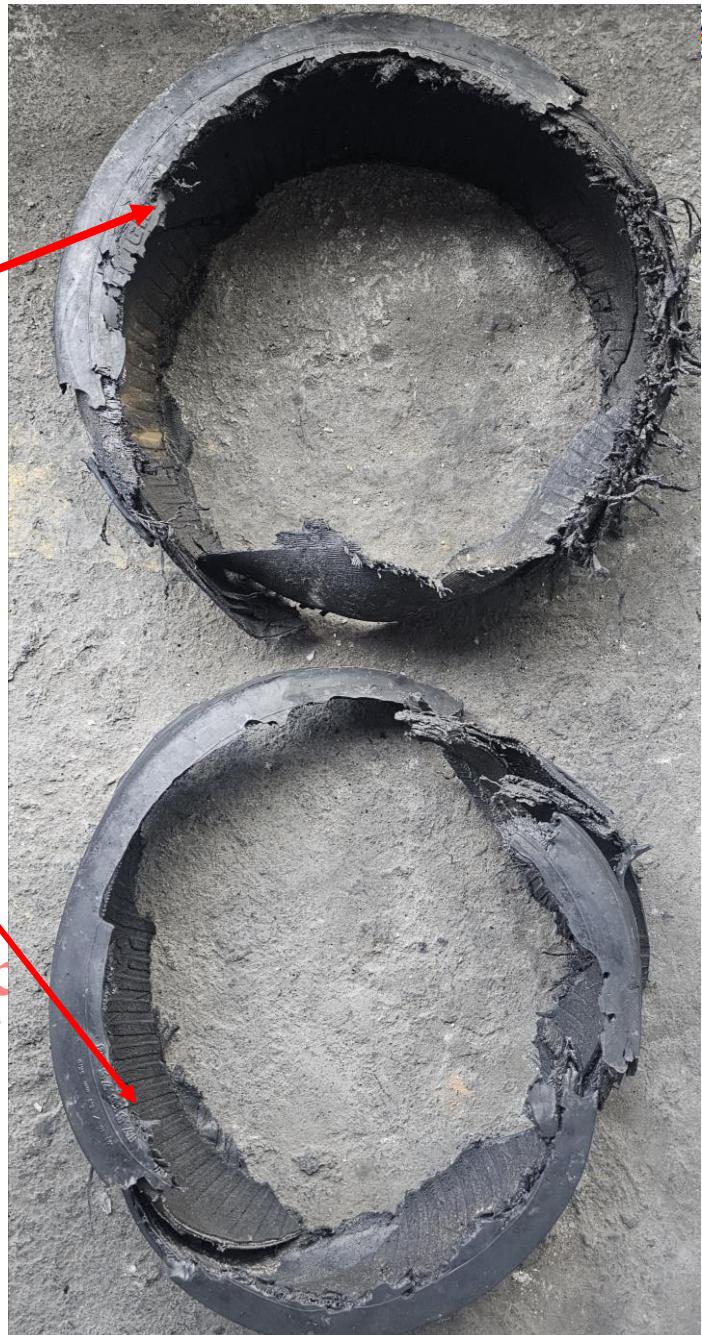
Imagen 25. Neumáticos recuperados tren principal derecho

A deterioration of the bead face from toe to wheel flange area; minor to severe blistering of rubber in this area; melted or solidified nylon fabric if temperatures were excessive; very hard, brittle surface rubber.

En la parte superior se compara el manual del fabricante de los neumáticos con los restos de neumáticos recuperados del tren principal derecho, se observa que la forma del corte coinciden con un frenado excesivo.

Action: Remove from service.

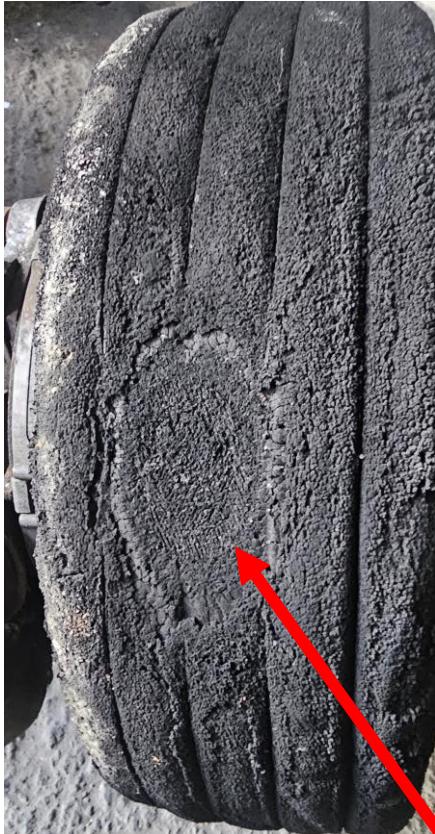
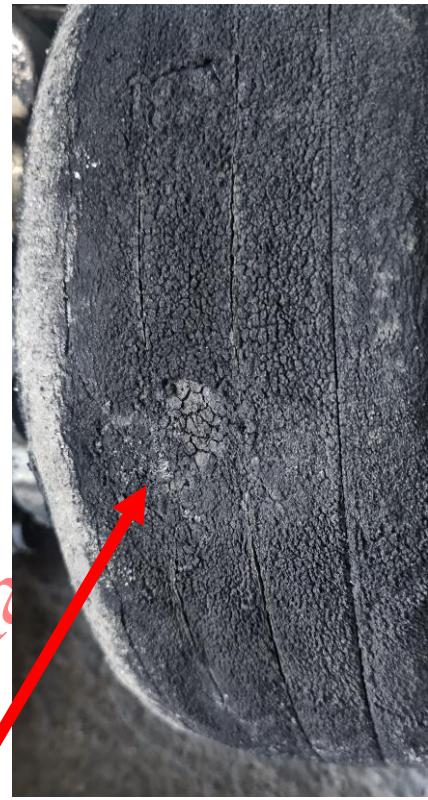
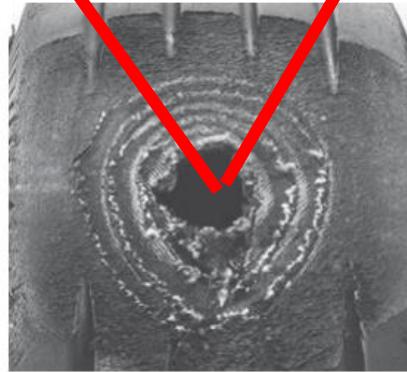
This occurs when the tire stops rotating while the aircraft is still moving. The runway grinds off rubber and fabric as the tire is dragged along the surface.

Action: Remove from service if balance is affected, fabric is exposed or tire is ruptured. Remove axle mate tire if ruptured.

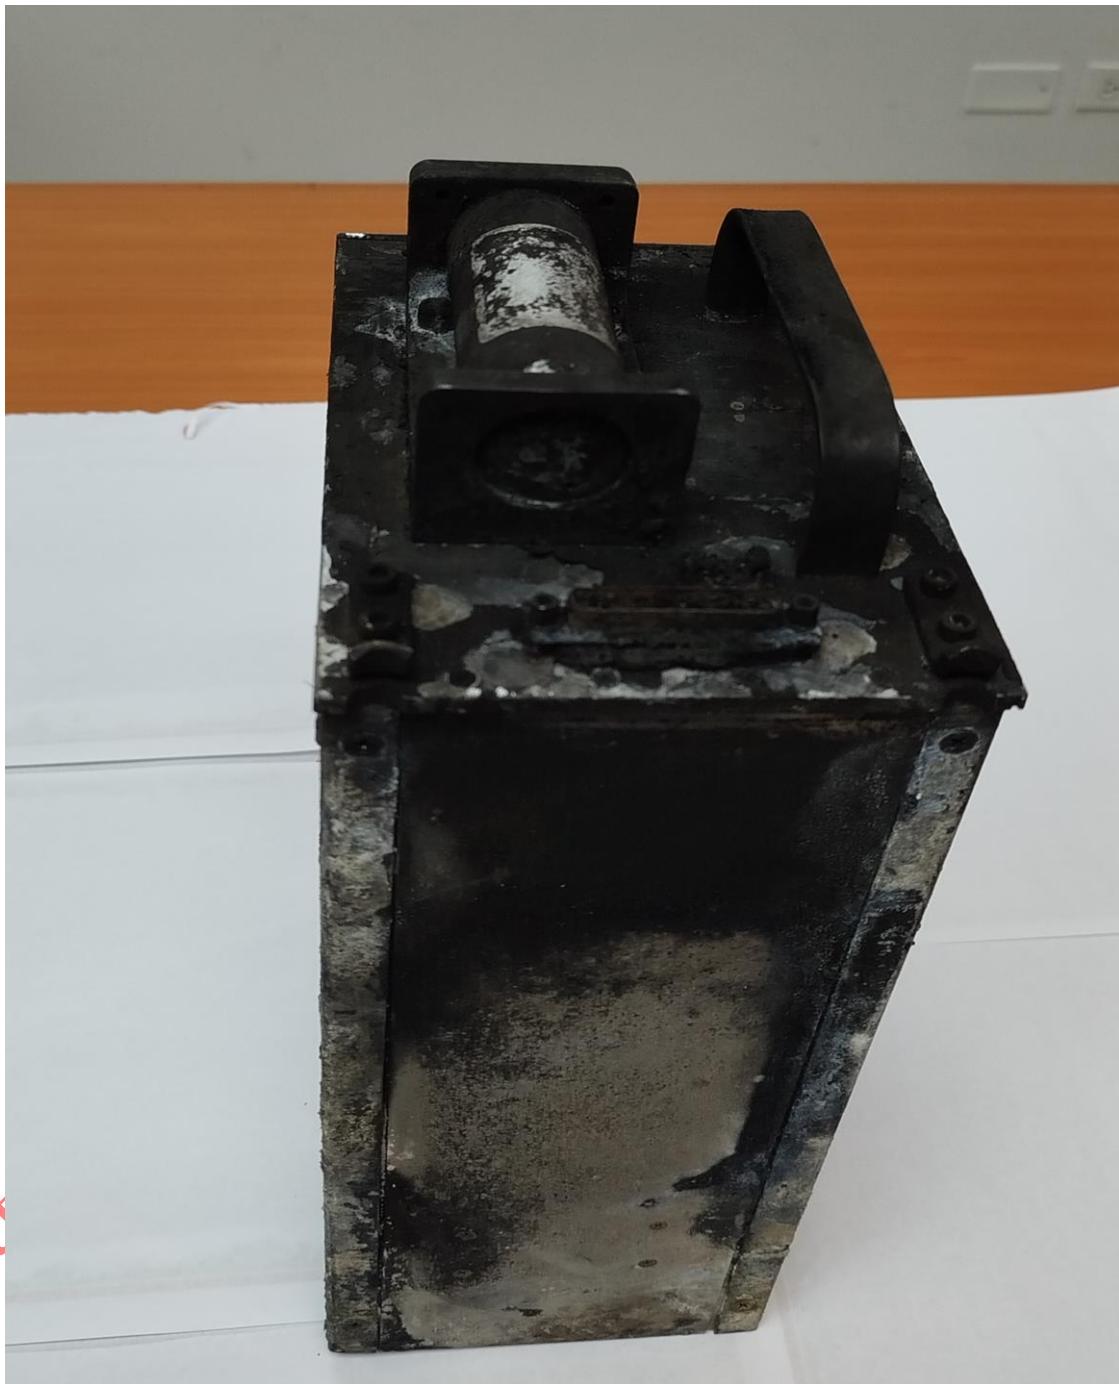
El CVR fue recuperado en el lugar del suceso con daños por las altas temperaturas, debe ser remitido a un laboratorio especializado para su descarga.

Imagen 27. Registrador de voz CVR
Fuente: Investigador encargado. **Año:** 2025

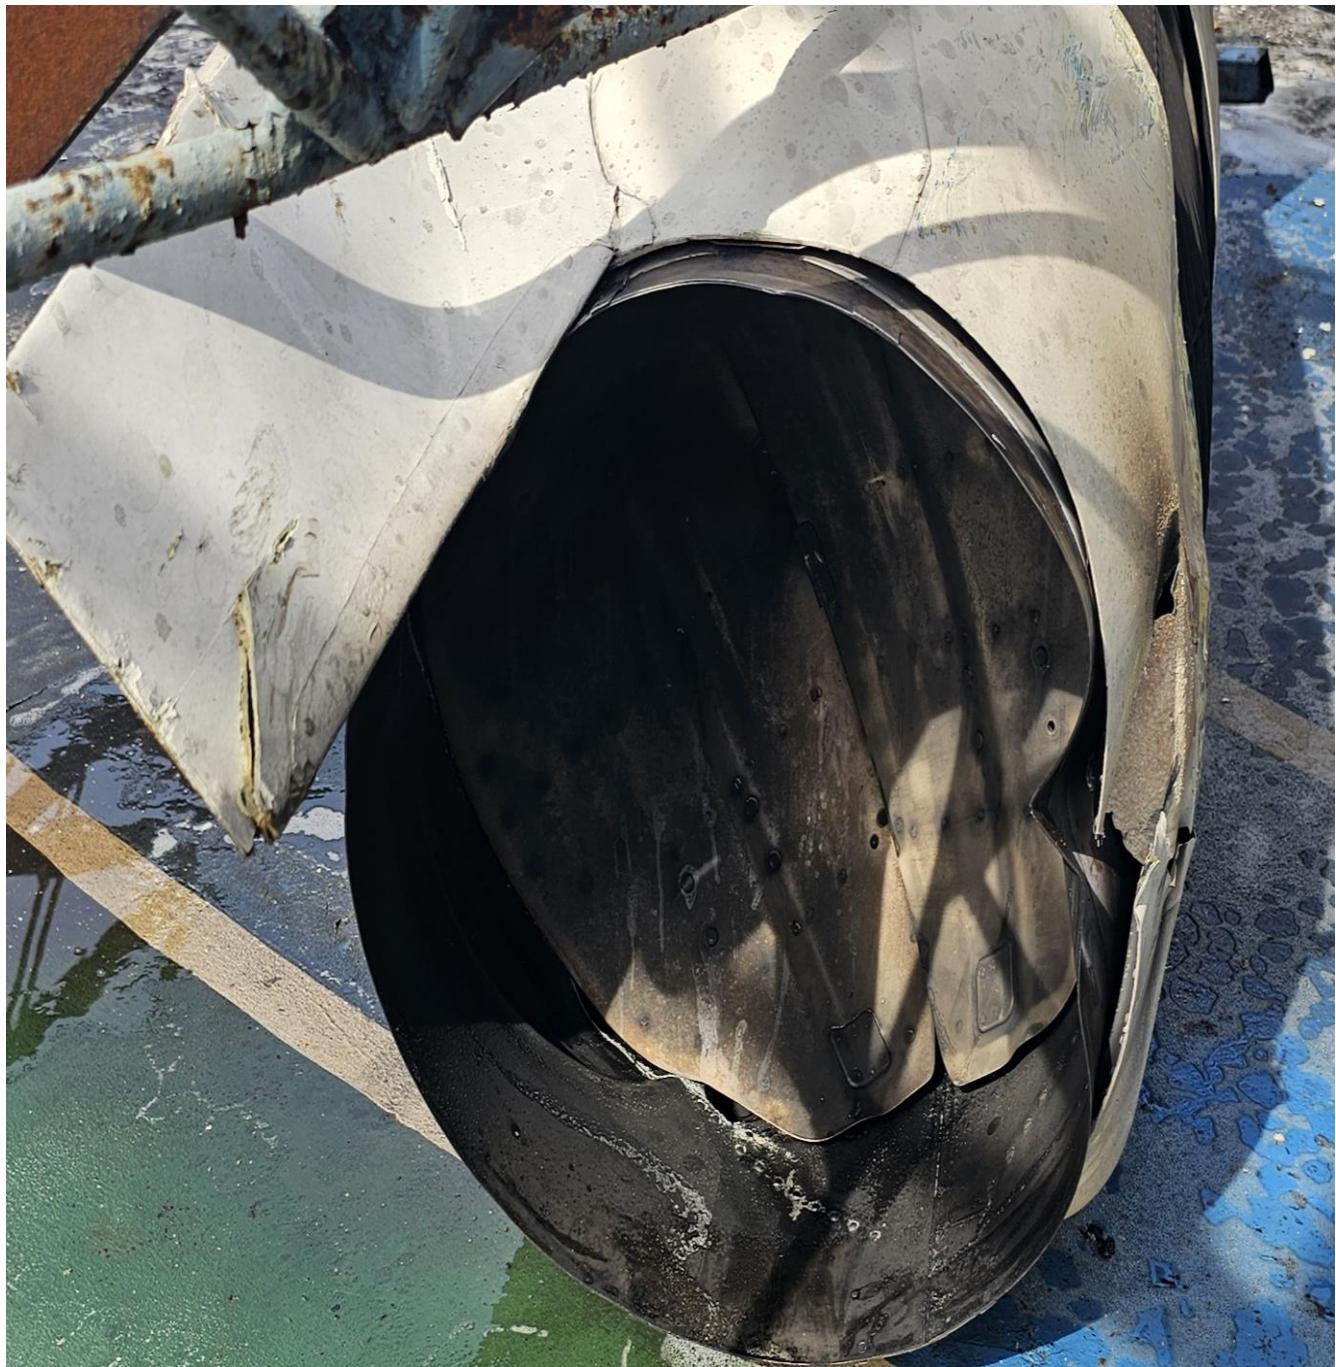
Por la condición de los reversibles aplicados, nos indica que la tripulación intento detener la aeronave.

Imagen 28 Motor derecho con reversible desplegado.

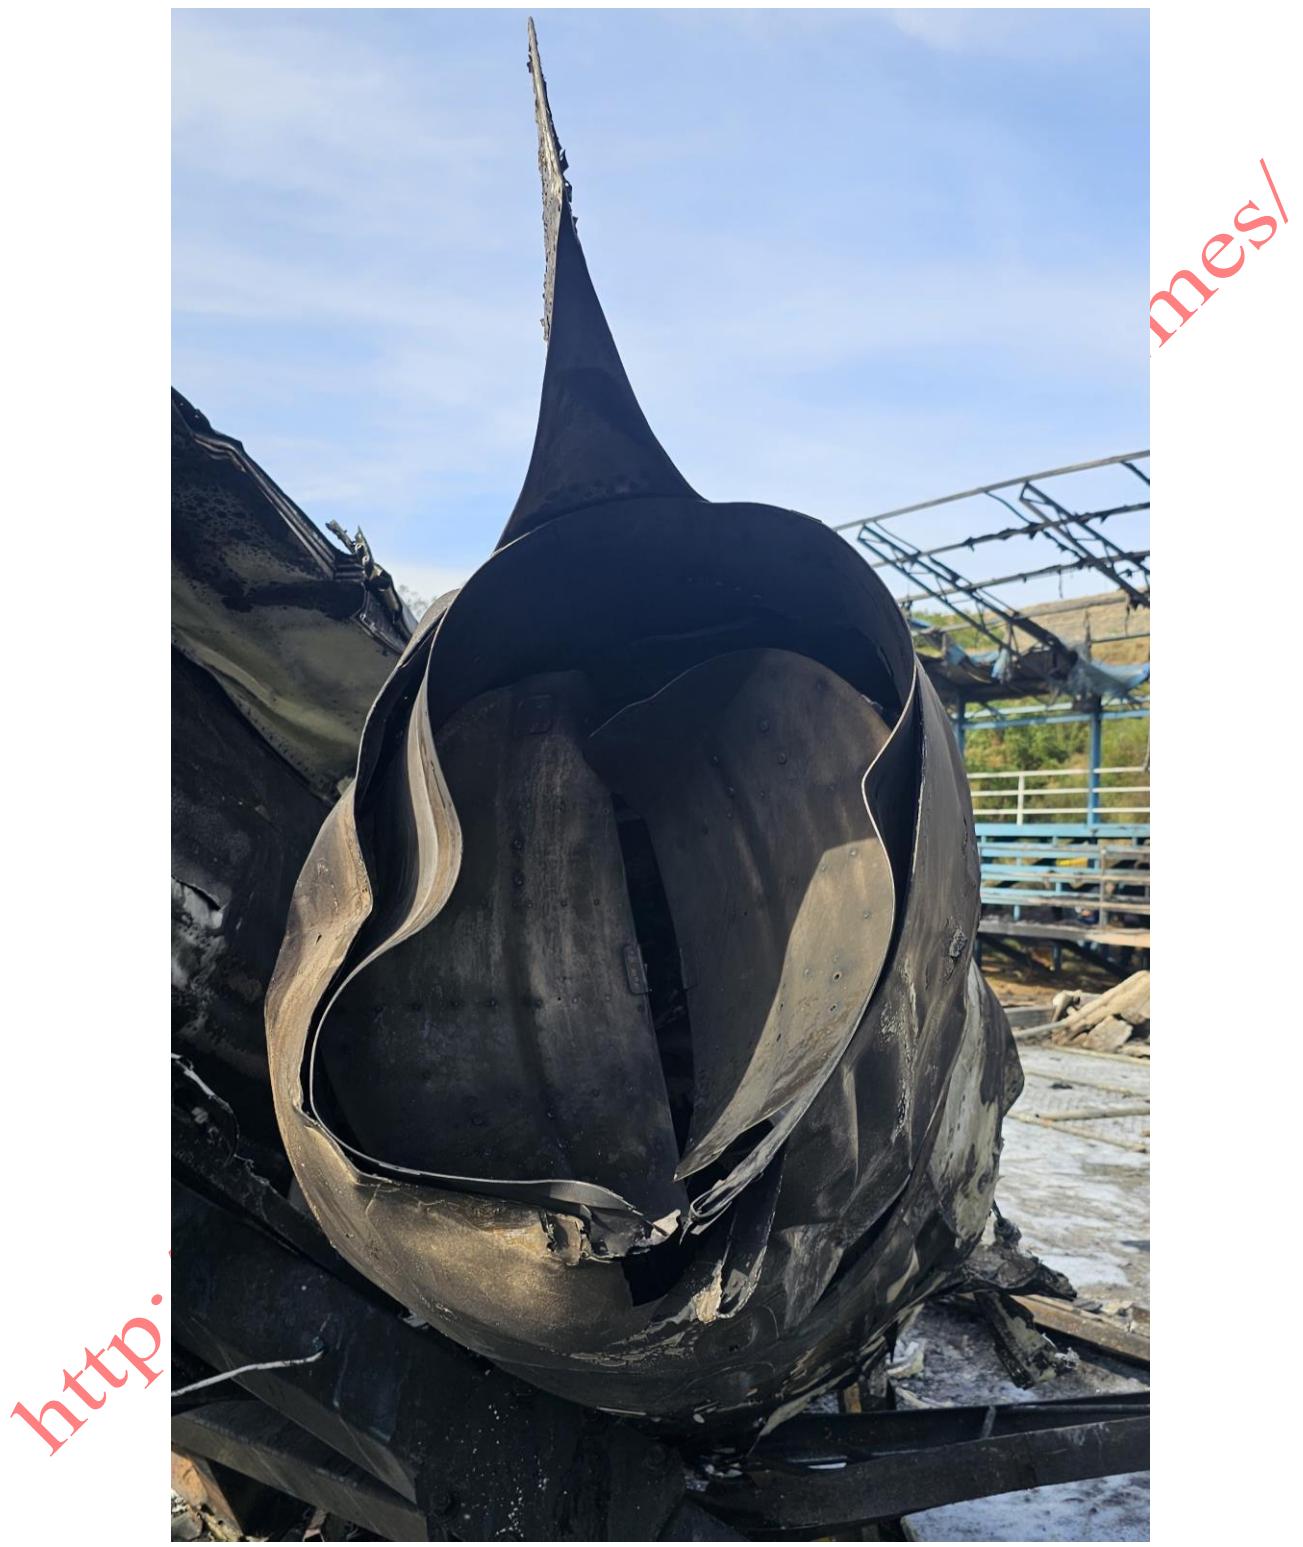
Imagen 29 Motor izquierdo con reversible desplegado.

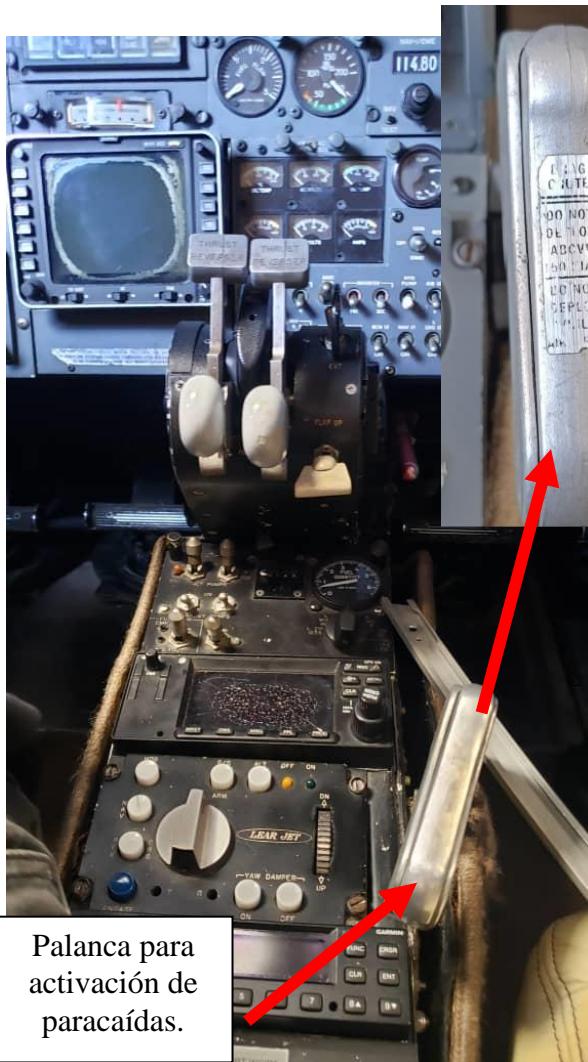
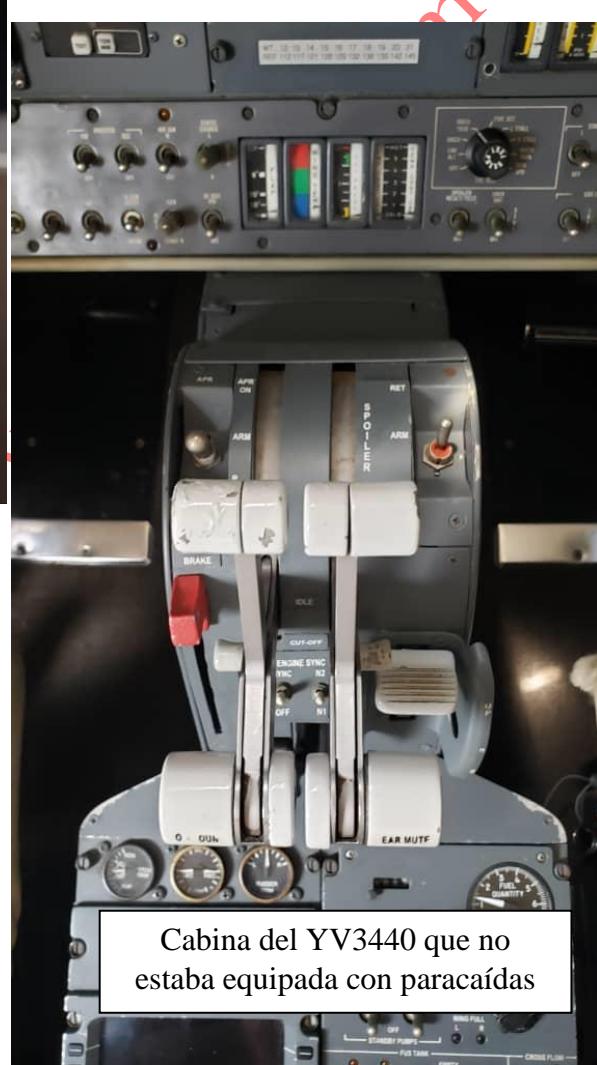
Imagen 36 Comparación cabina YV3440 vs cabina equipada con paracaídas.

Se realizo la evaluación para confirmar que la aeronave contaba con paracaídas, evidenciándose que la misma NO ESTABA EQUIPADA CON PARACAIDAS.

Cabina del YV3440 que no estaba equipada con paracaídas
